**LINEA A.V. /A.C. TORINO – VENEZIA \ Tratta MILANO – VERONA
Lotto funzionale Treviglio-Brescia
PROGETTO ESECUTIVO**

**Report Finale Monitoraggio Ambientale
Vibrazioni – PO – 2017 – MB01**

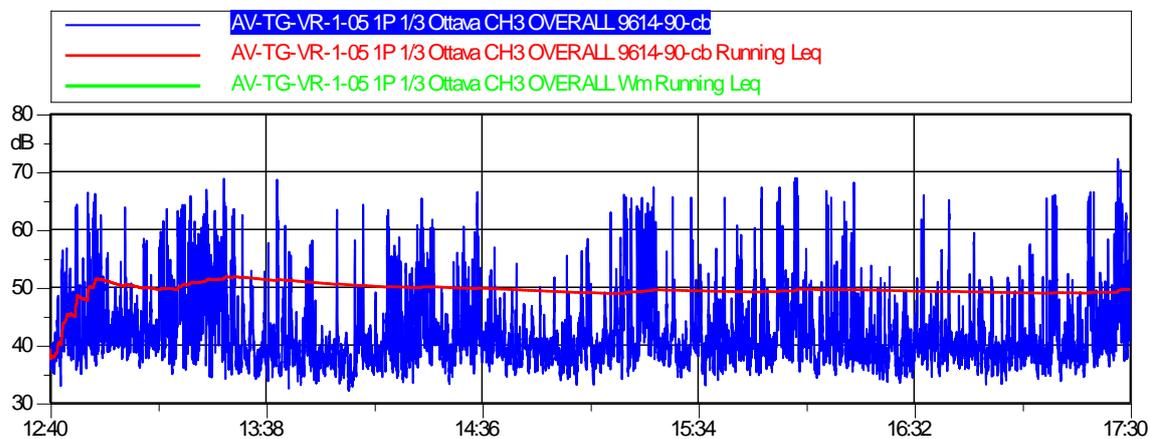
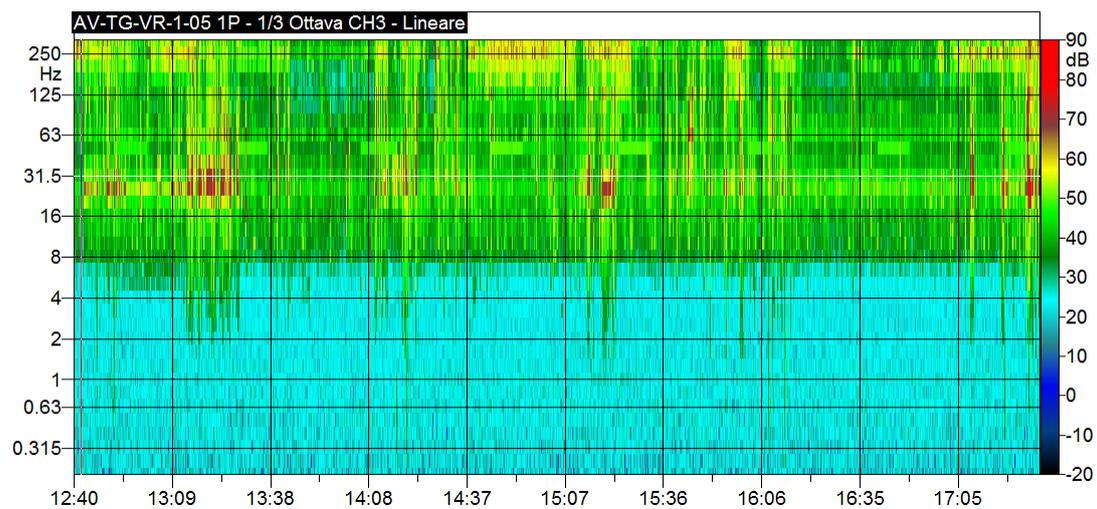
GRAFICI PIANO II° FUORI TERRA – ASSE Z

Ricettore	Residenziale	Ubicazione	Via Aldo Moro – Treviglio (BG)
Codice della postazione	AV-TG-VR-1-05	Coord UTM WGS84	X: 1545253,99 Y: 5039287,91
Data e ora inizio	19/04/2017 12:40:00 – 17:30:00

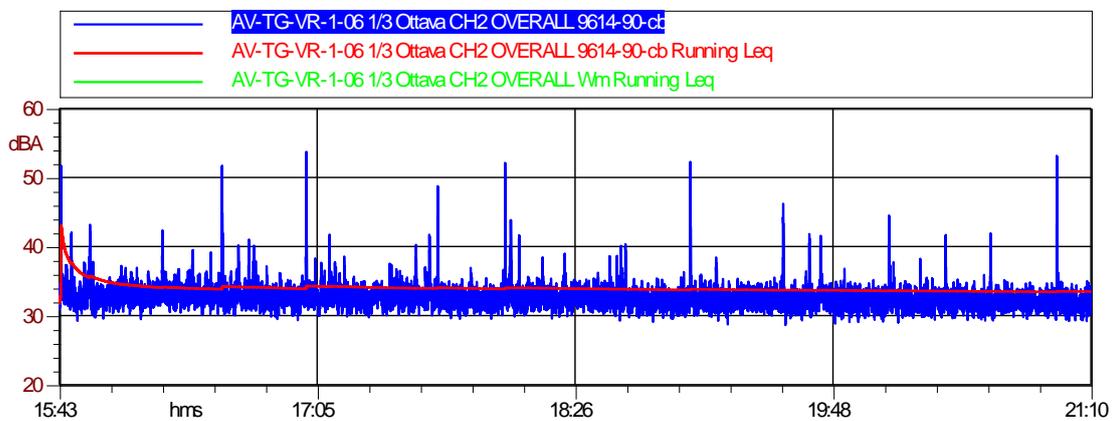
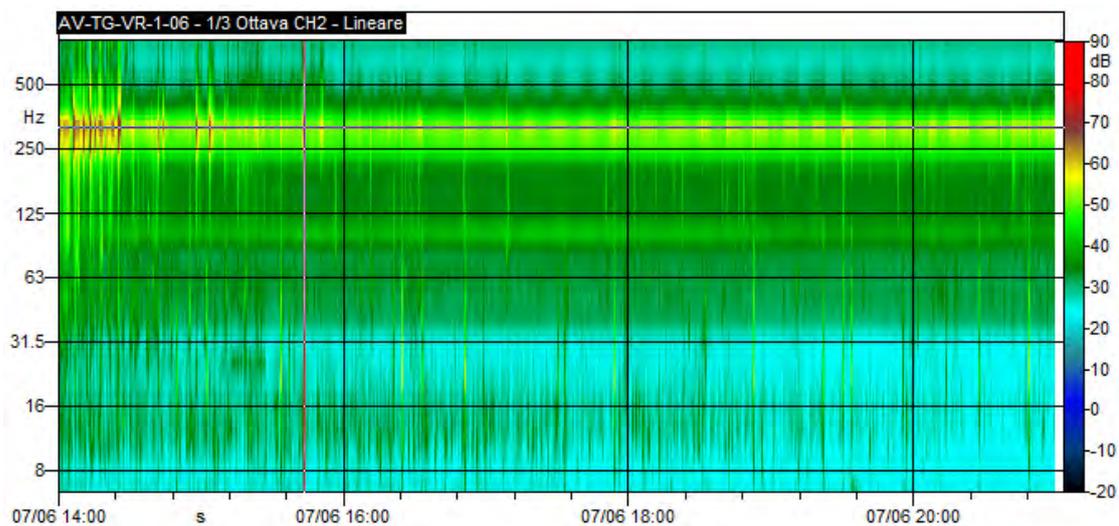
GRAFICI PIANO I° FUORI TERRA – ASSE X

Ricettore	Scolastico	Ubicazione	Via Caravaggio, 50/52 – Treviglio (BG)
Codice della postazione	AV-TG-VR-1-06	Coord UTM WGS84	X: 1548093,99 Y: 5039565,54
Data e ora inizio	07/06/2017 15:40 – 21:10

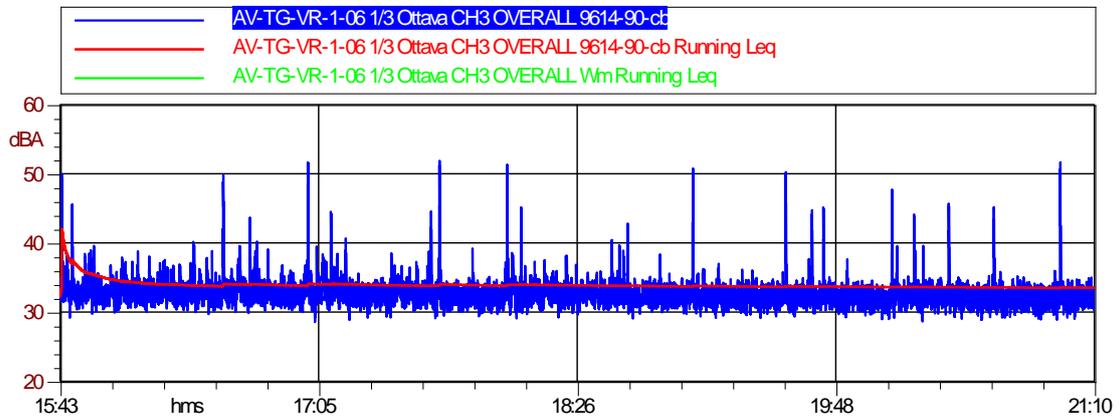
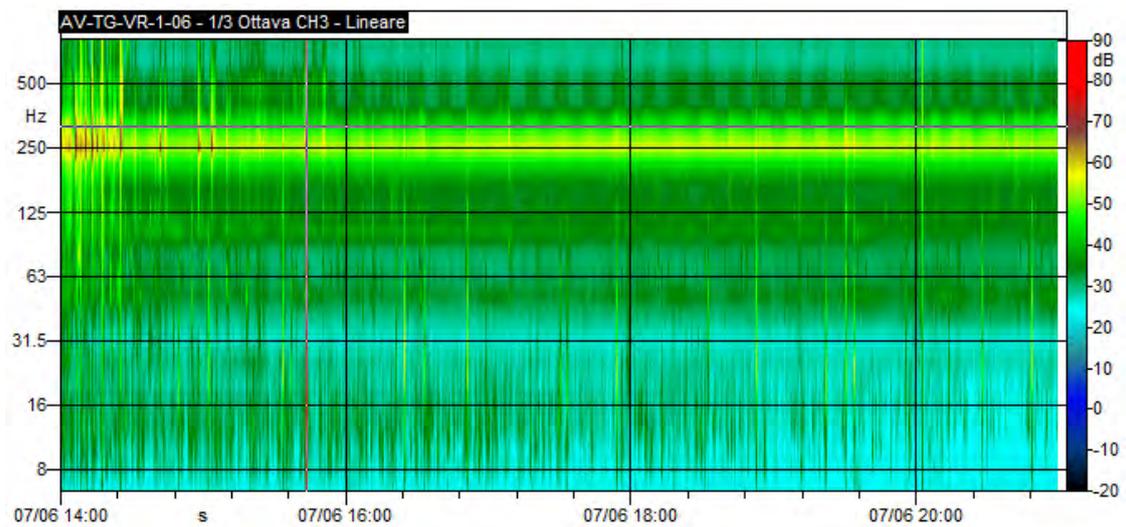
GRAFICI PIANO I° FUORI TERRA – ASSE Y

Ricettore	Scolastico	Ubicazione	Via Caravaggio, 50/52 – Treviglio (BG)
Codice della postazione	AV-TG-VR-1-06	Coord UTM WGS84	X: 1548093,99 Y: 5039565,54
Data e ora inizio	07/06/2017 15:40 – 21:10

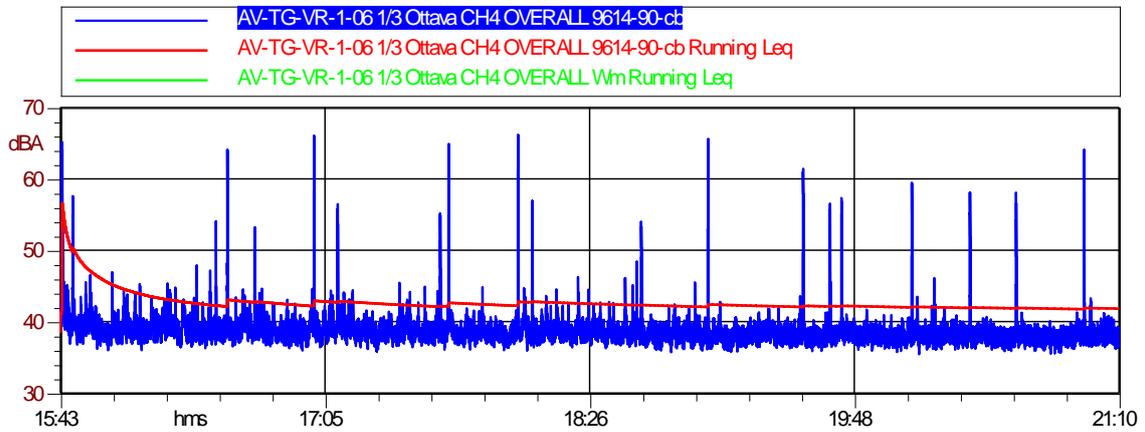
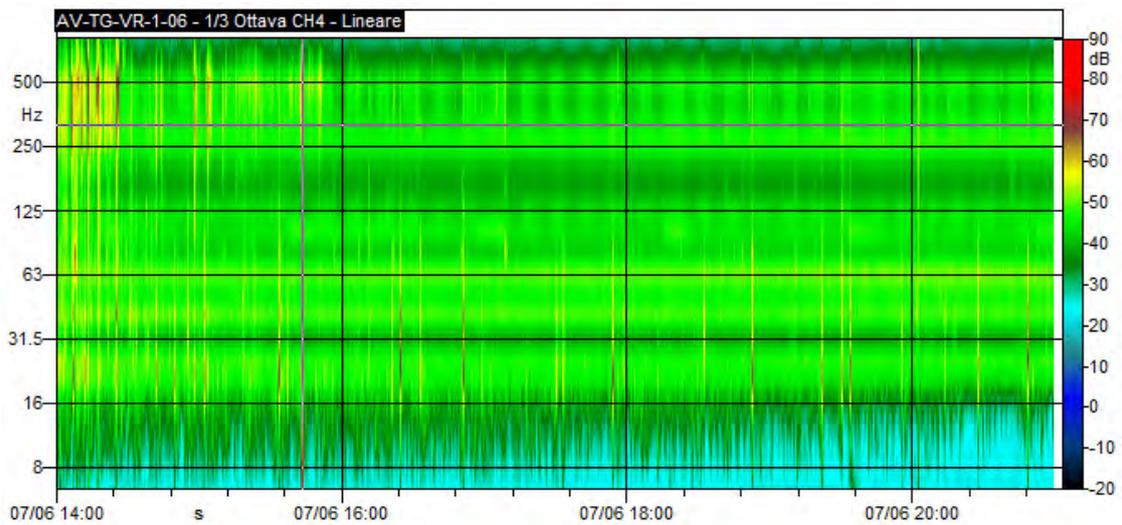
GRAFICI PIANO 1° FUORI TERRA – ASSE Z

Ricettore	Scolastico	Ubicazione	Via Caravaggio, 50/52 – Treviglio (BG)
Codice della postazione	AV-TG-VR-1-06	Coord UTM WGS84	X: 1548093,99 Y: 5039565,54
Data e ora inizio	07/06/2017 15:40 – 21:10

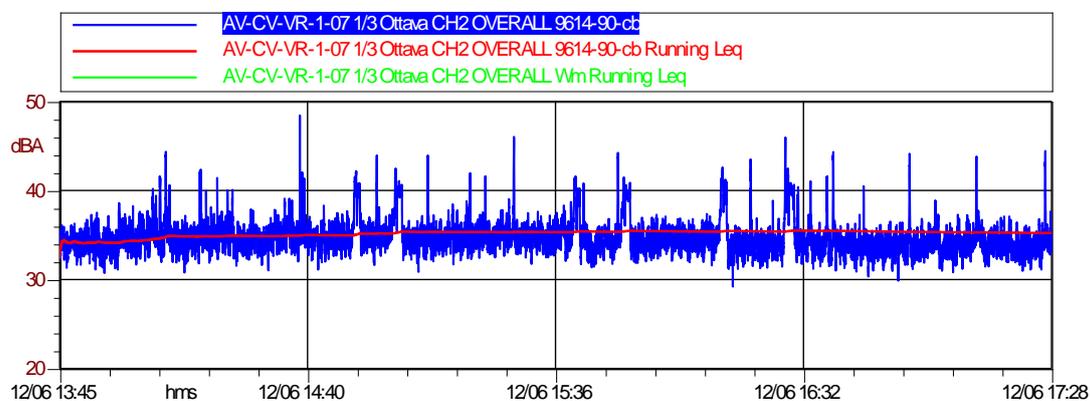
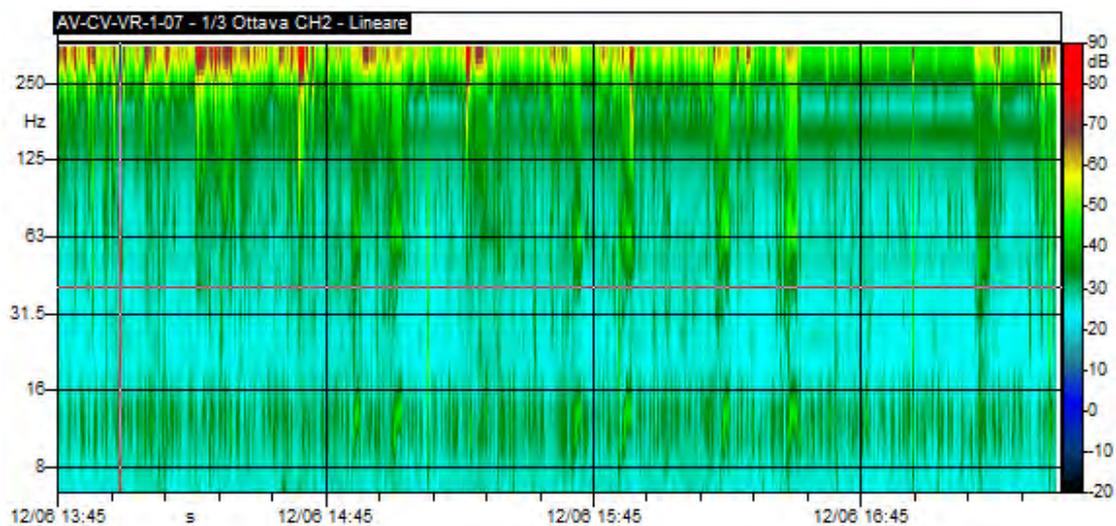
GRAFICI PIANO I° FUORI TERRA – ASSE X

Ricettore	Residenziale	Ubicazione	Via Masano Biligornia – Caravaggio (BG)
Codice della postazione	AV-CV-VR-1-07	Coord UTM WGS84	X: 1551766,29 Y: 5039772,88
Data e ora inizio	12/06/2017	13:45 – 17:30

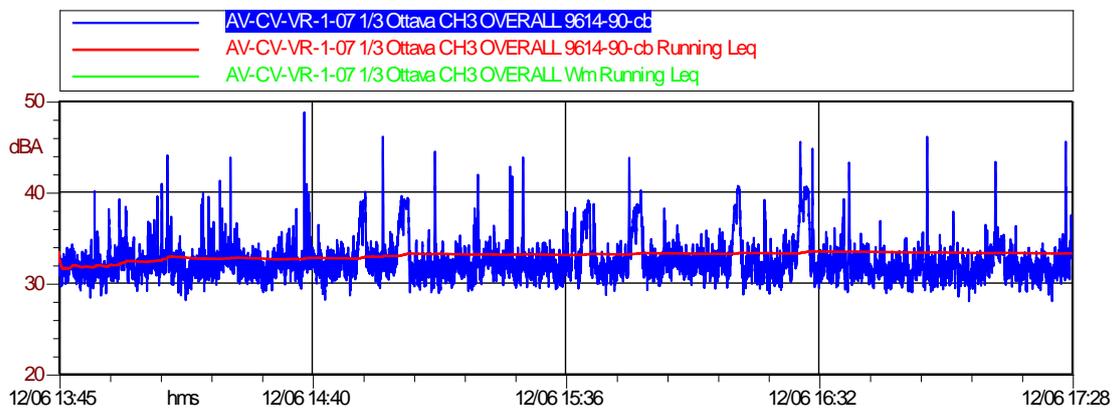
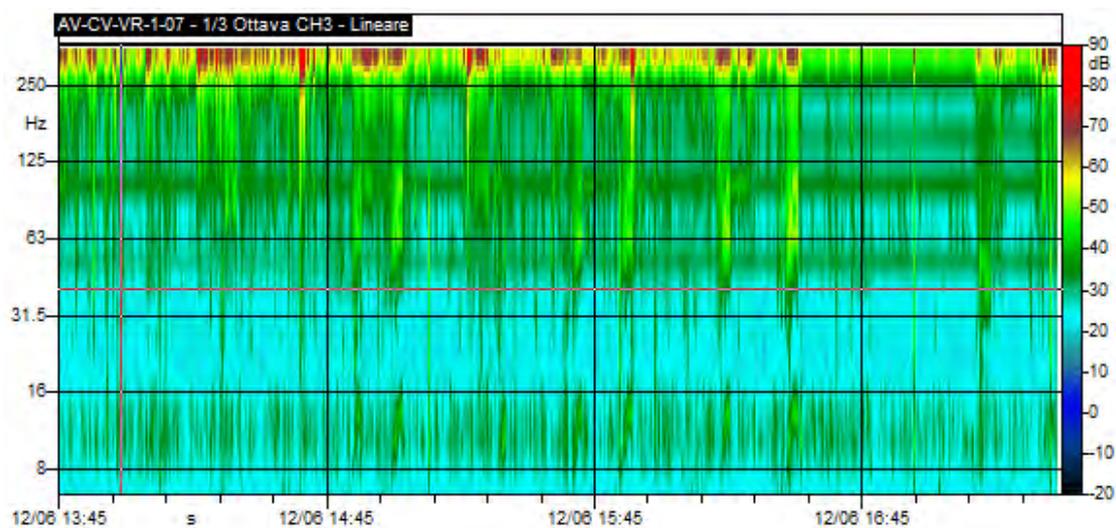
GRAFICI PIANO I° FUORI TERRA – ASSE Y

Ricettore	Residenziale	Ubicazione	Via Masano Biligornia – Caravaggio (BG)
Codice della postazione	AV-CV-VR-1-07	Coord UTM WGS84	X: 1551766,29 Y: 5039772,88
Data e ora inizio	12/06/2017	13:45 – 17:30

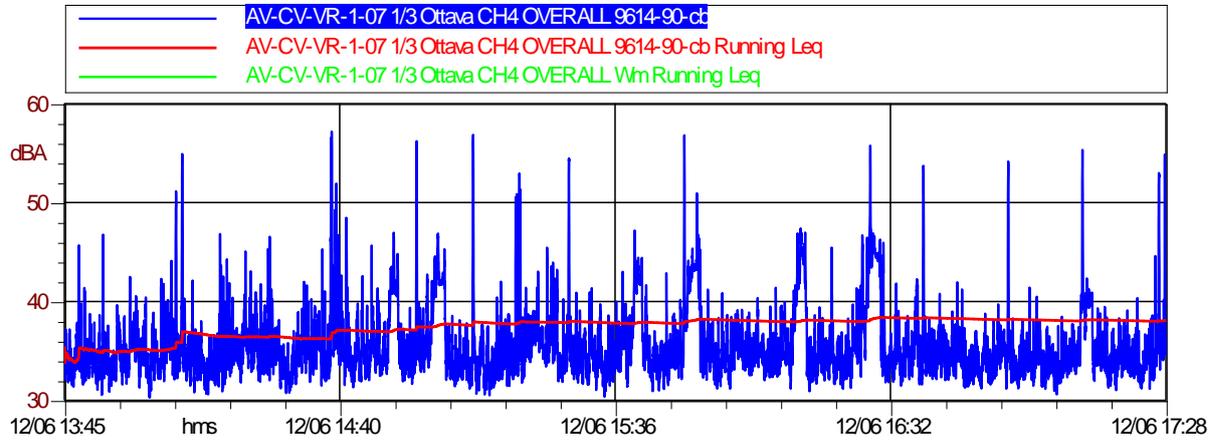
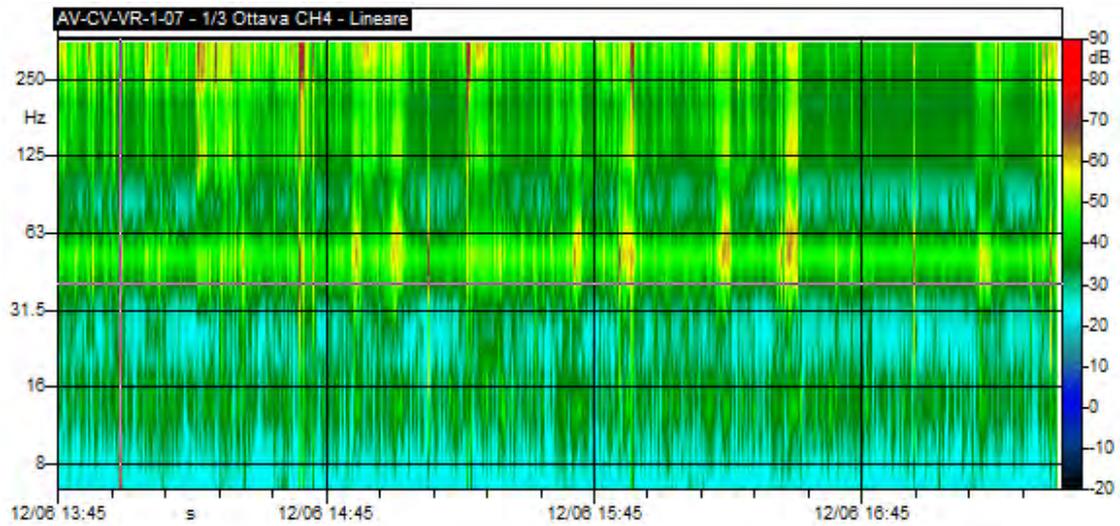
GRAFICI PIANO I° FUORI TERRA – ASSE Z

Ricettore	Residenziale	Ubicazione	Via Masano Biligornia – Caravaggio (BG)
Codice della postazione	AV-CV-VR-1-07	Coord UTM WGS84	X: 1551766,29 Y: 5039772,88
Data e ora inizio	12/06/2017 13:45 – 17:30
