**LINEA A.V. /A.C. TORINO – VENEZIA \ Tratta MILANO – VERONA
Lotto funzionale Treviglio-Brescia
PROGETTO ESECUTIVO**

Report Monitoraggio Ambientale

Monitoraggio cumuli di accantonamento MB01 – Fase PO

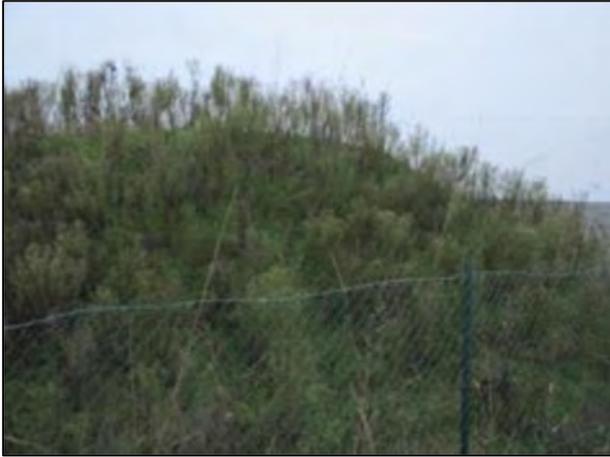
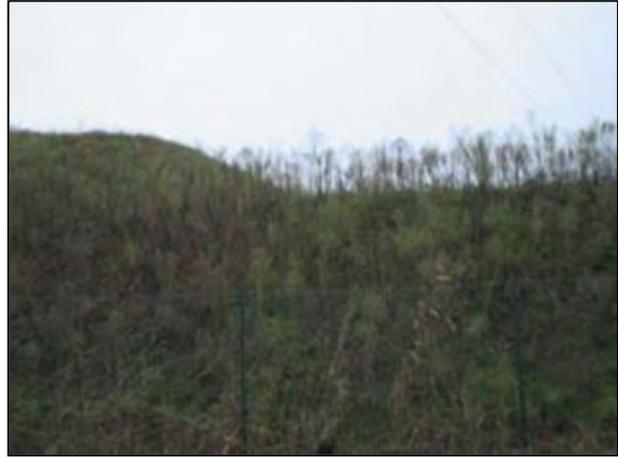
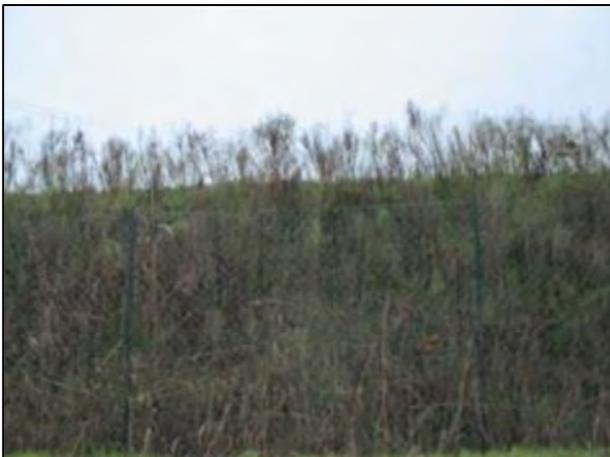
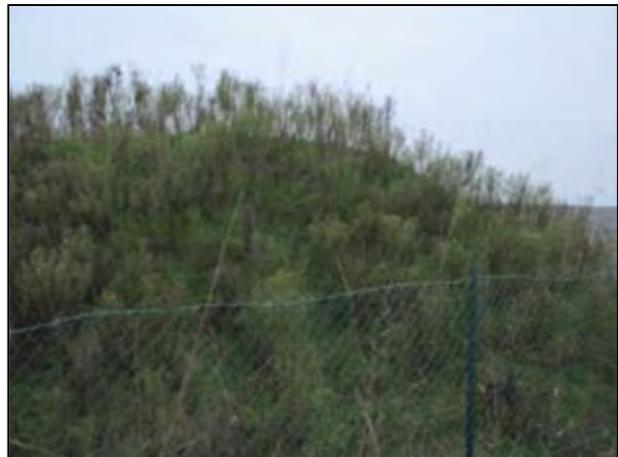
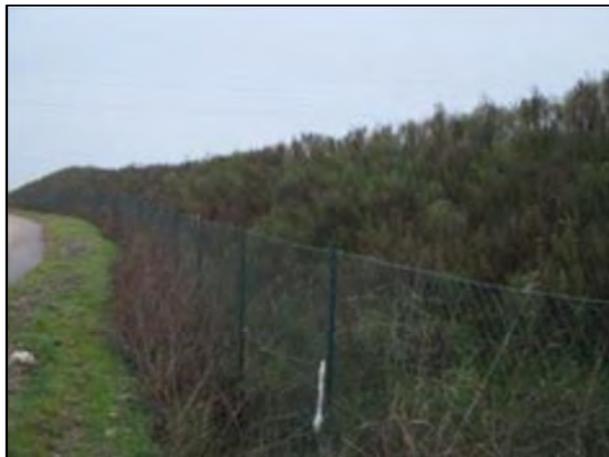
Rilievo Dicembre 2014**Attività di misura I Corso d'Opera**

Note: la duna presenta un'altezza di 4 m per un tratto di circa 30 m di lunghezza; in seguito l'altezza della duna scende a 3 m.

DATI DESCRITTIVI CUMULO TERRENO		
GRADO DI INERBIMENTO	0-25%	
	25-50%	
	50-75%	
	75-100%	X
FENOMENI EROSIVI	Assenti	
ATTIVITÀ DI MOVIMENTAZIONE TERRE	No	
STIMA VOLUMETRICA (mc)	~ 3000 - 3500	
ALTEZZA (m)	3-4	
PENDENZA (°)	~ 40	
PRESENZA MATERIALE ORGANICO	Sì	
CONSERVAZIONE	-	
PRESENZA DI INFESTANTI	Sì

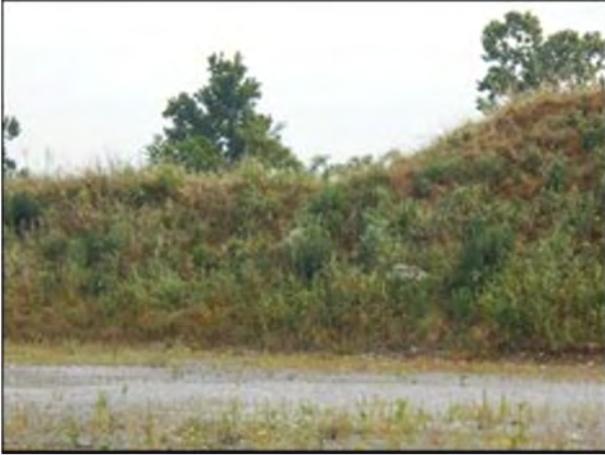
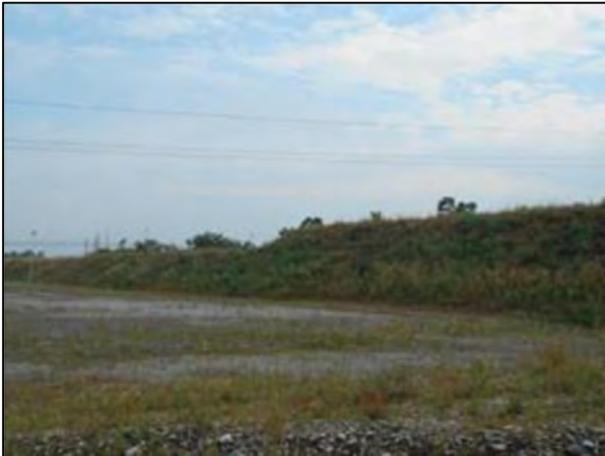
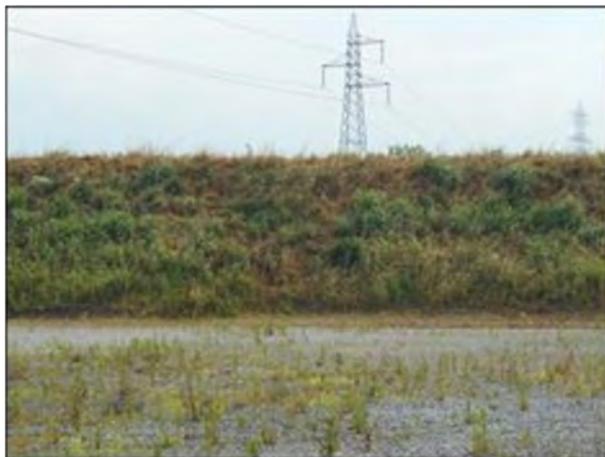
Rilievo Giugno 2015**Attività di misura II Corso d'Opera**

Note: la duna presenta un'altezza di 4 m per un tratto di circa 30 m di lunghezza; in seguito l'altezza della duna scende a 3 m.

DATI DESCRITTIVI CUMULO TERRENO		
GRADO DI INERBIMENTO	0-25%	
	25-50%	
	50-75%	
	75-100%	X
FENOMENI EROSIVI		Assenti
ATTIVITÀ DI MOVIMENTAZIONE TERRE		No
STIMA VOLUMETRICA (mc)		~ 3000 - 3500
ALTEZZA (m)		3-4
PENDENZA (°)		~ 40
PRESENZA MATERIALE ORGANICO		Sì
CONSERVAZIONE		-
PRESENZA DI INFESTANTI		Sì

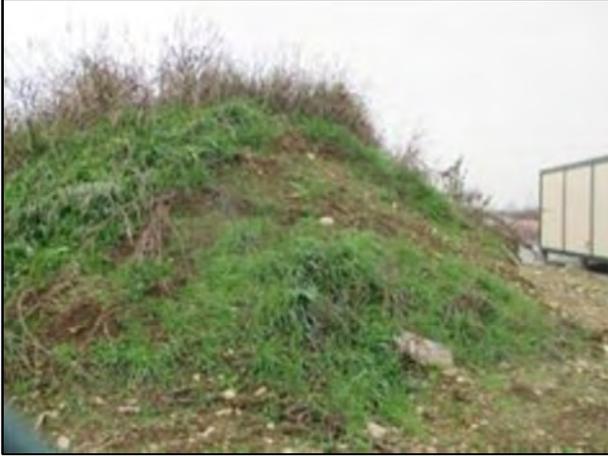
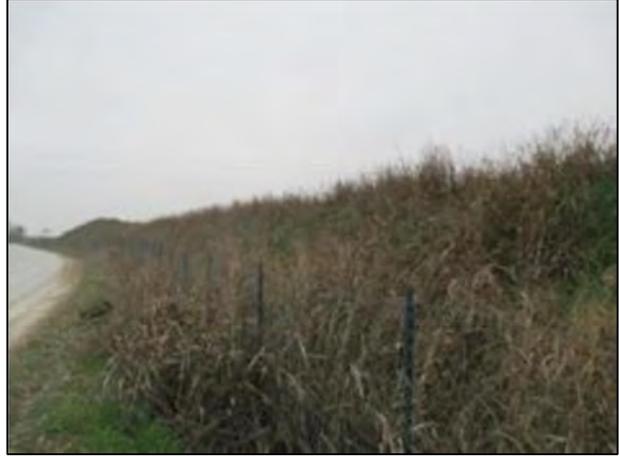
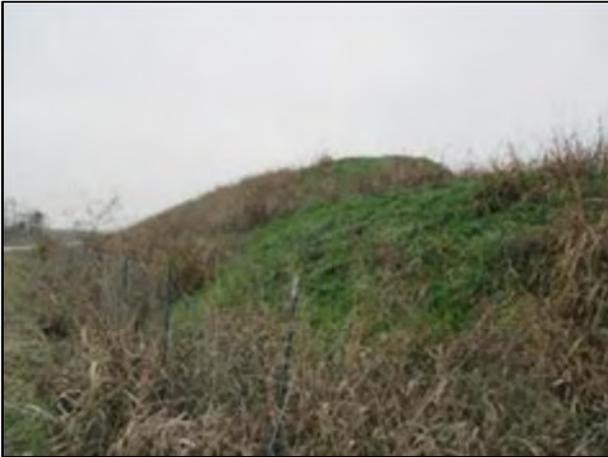
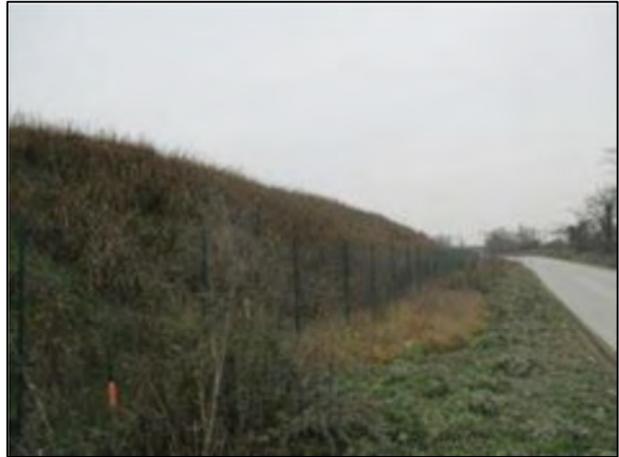
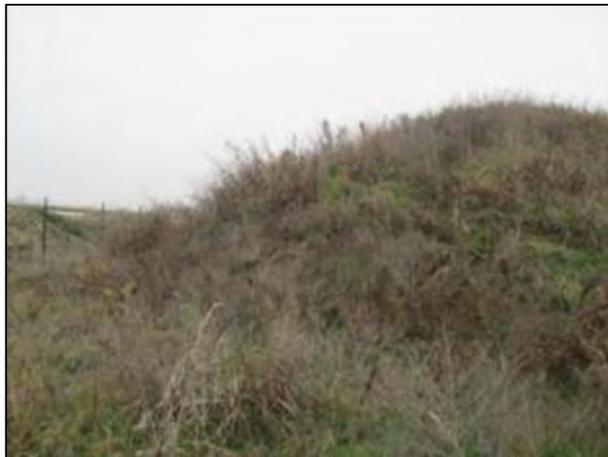
Rilievo Dicembre 2015**Attività di misura III Corso d'Opera**

Note: la duna presenta un'altezza di 4 m per un tratto di circa 30 m di lunghezza; in seguito l'altezza della duna scende a 3 m. Duna non sfalciata.

DATI DESCRITTIVI CUMULO TERRENO		
GRADO DI INERBIMENTO	0-25%	
	25-50%	
	50-75%	
	75-100%	X
FENOMENI EROSIVI	Assenti	
ATTIVITÀ DI MOVIMENTAZIONE TERRE	No	
STIMA VOLUMETRICA (mc)	~ 3000 - 3500	
ALTEZZA (m)	3-4	
PENDENZA (°)	~ 40	
PRESENZA MATERIALE ORGANICO	Sì	
CONSERVAZIONE	-	
PRESENZA DI INFESTANTI	Sì

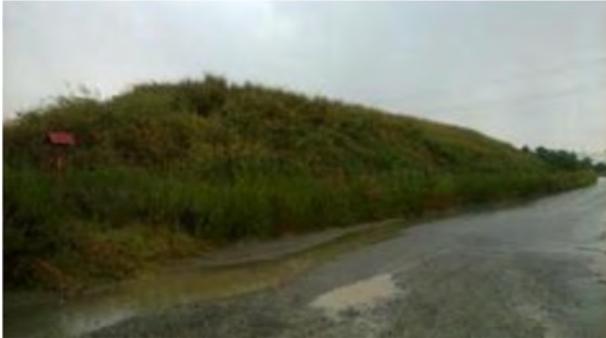
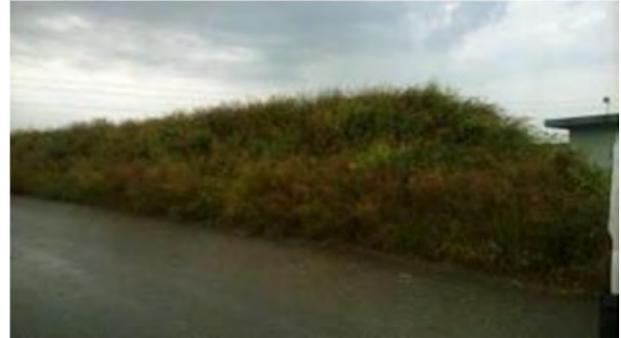
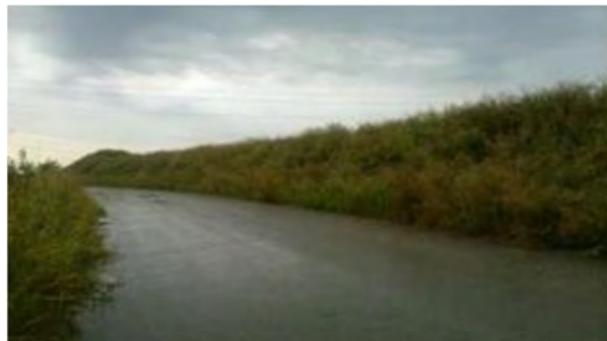
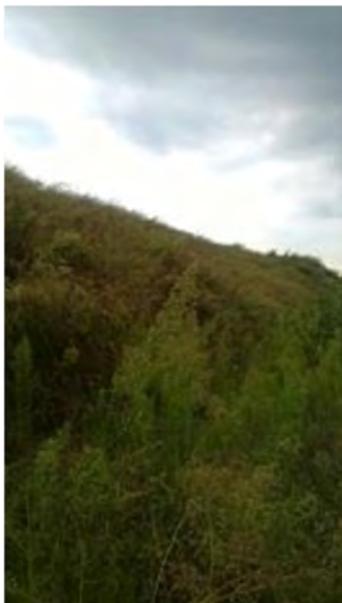
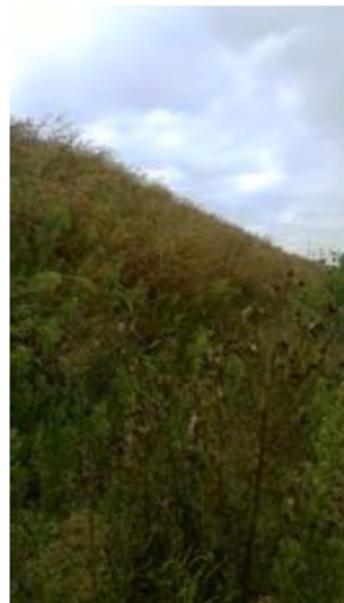
Rilievo Agosto 2016

DATI DESCRITTIVI CUMULO TERRENO		
GRADO DI INERBIMENTO	0-25%	
	25-50%	
	50-75%	
	75-100%	X
FENOMENI EROSIVI	Assenti	
ATTIVITÀ DI MOVIMENTAZIONE TERRE	No	
STIMA VOLUMETRICA (mc)	~ 3000 - 3500	
ALTEZZA (m)	3-4	
PENDENZA (°)	~ 40	
PRESENZA MATERIALE ORGANICO	Sì	
CONSERVAZIONE	-	
PRESENZA DI INFESTANTI	Sì

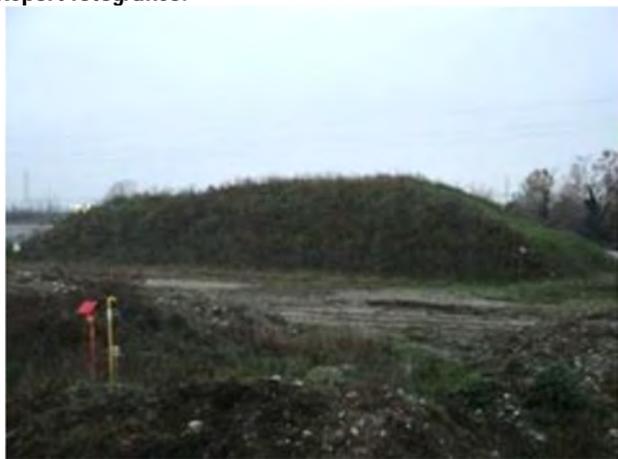
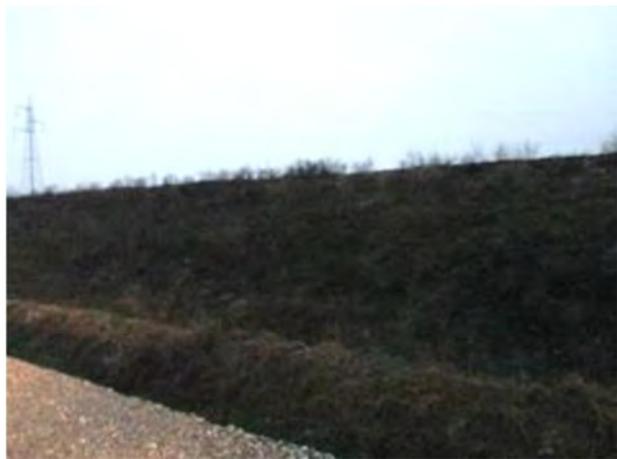
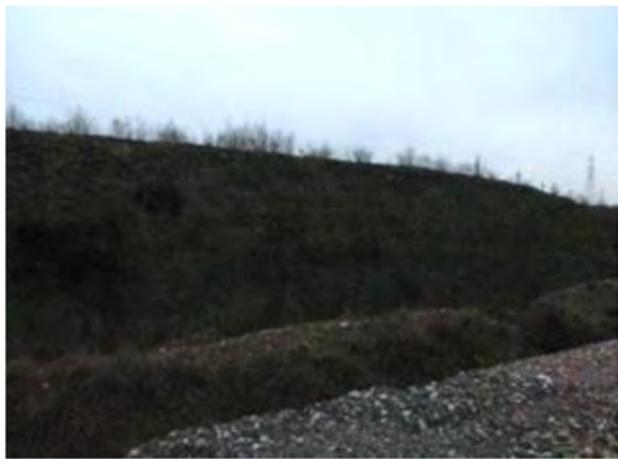
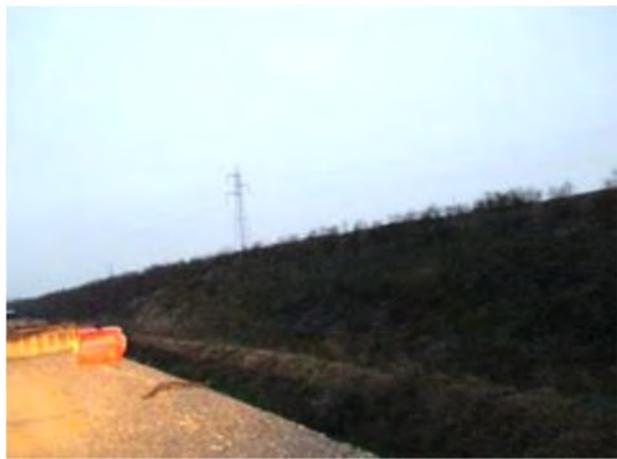
Progetto
IN51Lotto
12Codifica Documento
EE2PEMB0108002Rev.
AFoglio
16 di 27**Rilievo Dicembre 2014**

Note:		
DATI DESCRITTIVI CUMULO TERRENO		
GRADO DI INERBIMENTO	0-25%	
	25-50%	
	50-75%	
	75-100%	X
FENOMENI EROSIVI	Assenti	
ATTIVITÀ DI MOVIMENTAZIONE TERRE	No	
STIMA VOLUMETRICA (mc)	~ 13000 - 14000	
ALTEZZA (m)	4-5	
PENDENZA (°)	~ 40 - 45	
PRESENZA MATERIALE ORGANICO	Sì	
CONSERVAZIONE	-	
PRESENZA DI INFESTANTI	Sì

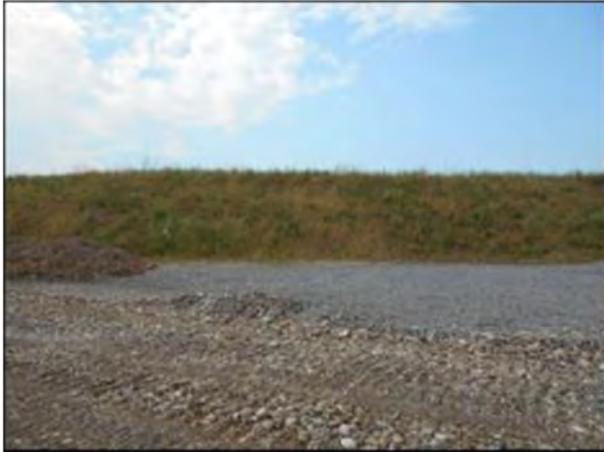
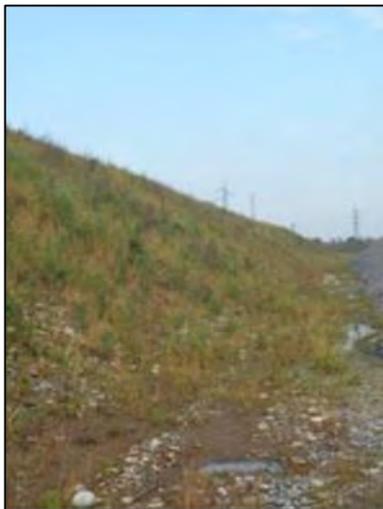
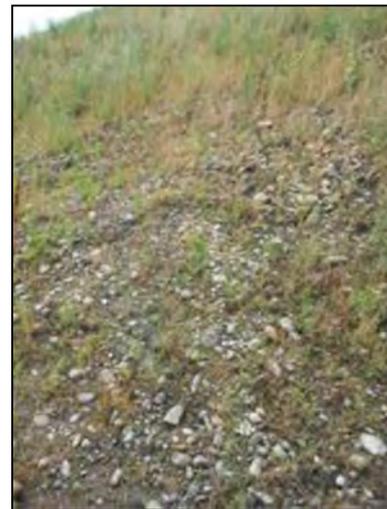
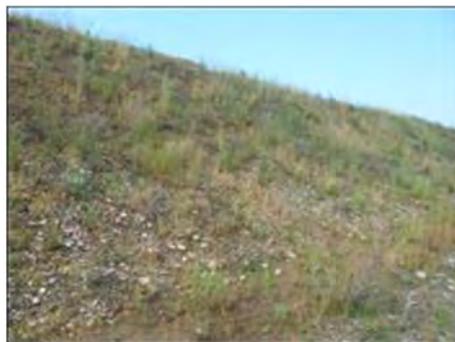
Note: alla base della duna è stata rilevata la presenza di ciottoli; inoltre, nelle vicinanze della duna, sono presenti cumuli di ballast.

DATI DESCRITTIVI CUMULO TERRENO		
GRADO DI INERBIMENTO	0-25%	
	25-50%	
	50-75%	
	75-100%	X
FENOMENI EROSIVI	Assenti	
ATTIVITÀ DI MOVIMENTAZIONE TERRE	No	
STIMA VOLUMETRICA (mc)	~ 13000 - 14000	
ALTEZZA (m)	4-5	
PENDENZA (°)	~ 40- 45	
PRESENZA MATERIALE ORGANICO	Sì	
CONSERVAZIONE	-	
PRESENZA DI INFESTANTI	Sì

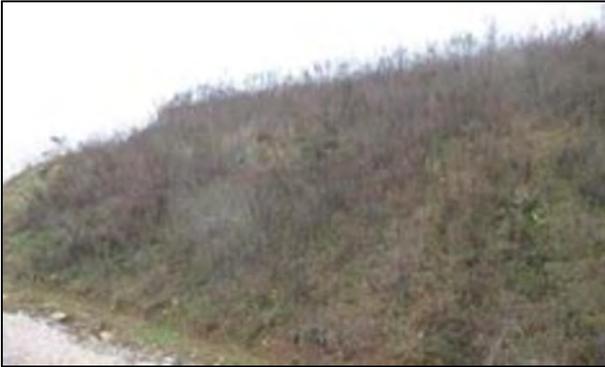
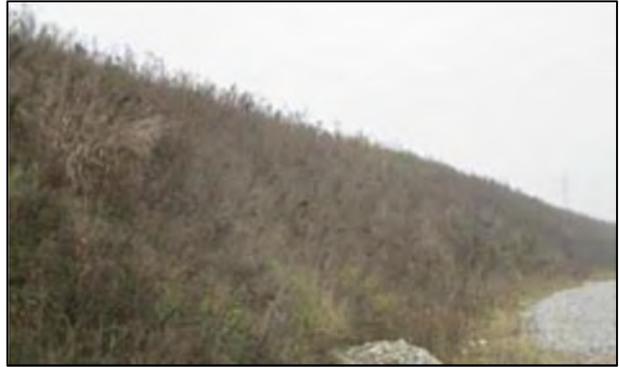
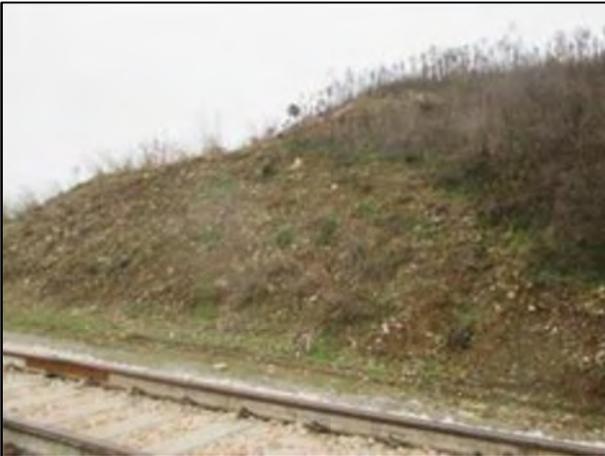
Rilievo Dicembre 2015**Attività di misura III Corso d'Opera**

Note: Nella zona Sud-Est è presente una porzione con granulometria più grossolana con minor grado di inerbimento . Nel cantiere d'armamento sono state montate le rotaie. Duna non sfalciata.

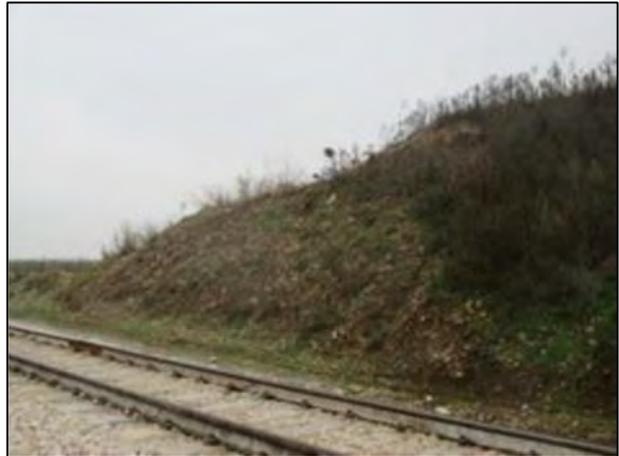
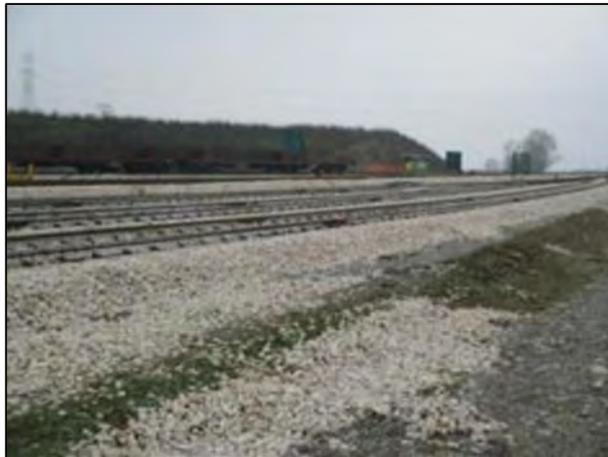
DATI DESCRITTIVI CUMULO TERRENO		
GRADO DI INERBIMENTO	0-25%	
	25-50%	
	50-75%	
	75-100%	X
FENOMENI EROSIVI	Assenti	
ATTIVITÀ DI MOVIMENTAZIONE TERRE	No	
STIMA VOLUMETRICA (mc)	~ 13000 - 14000	
ALTEZZA (m)	4-5	
PENDENZA (°)	~ 40 - 45	
PRESENZA MATERIALE ORGANICO	Sì	
CONSERVAZIONE	-	
PRESENZA DI INFESTANTI	Sì

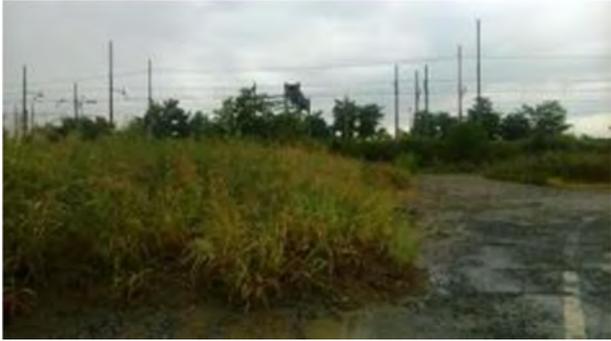
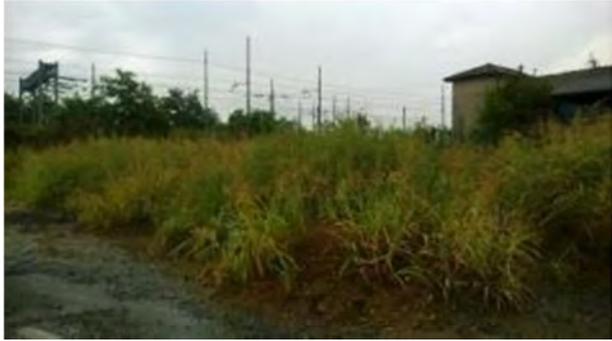
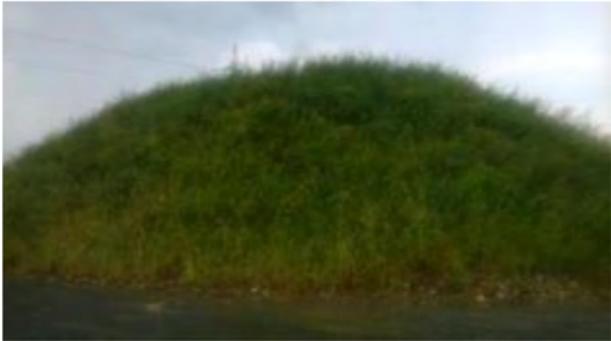
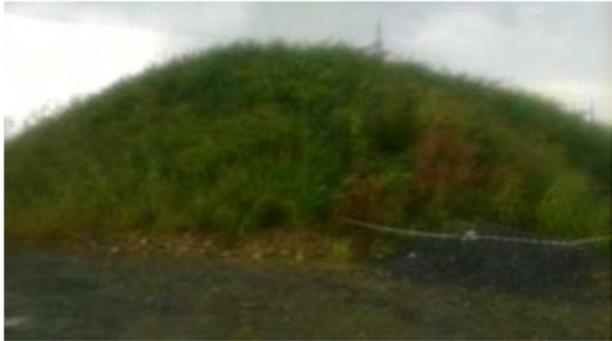
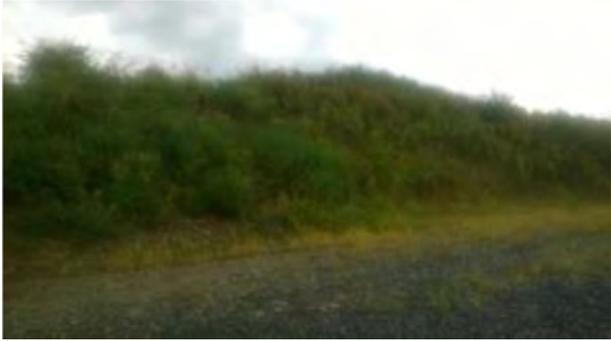
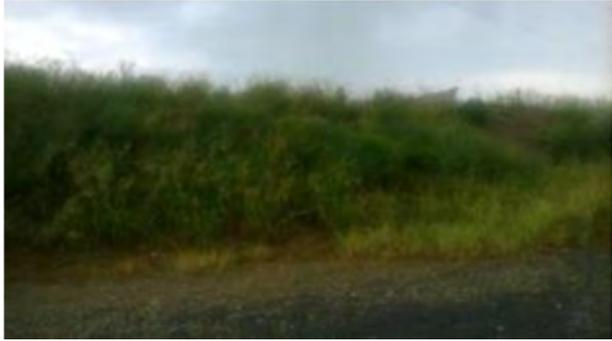
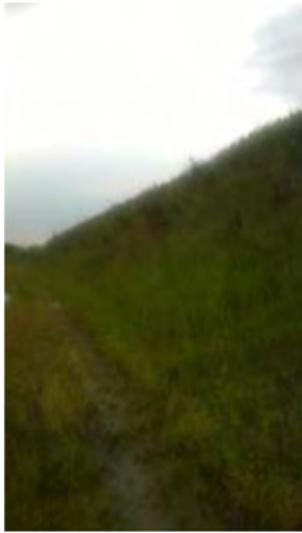
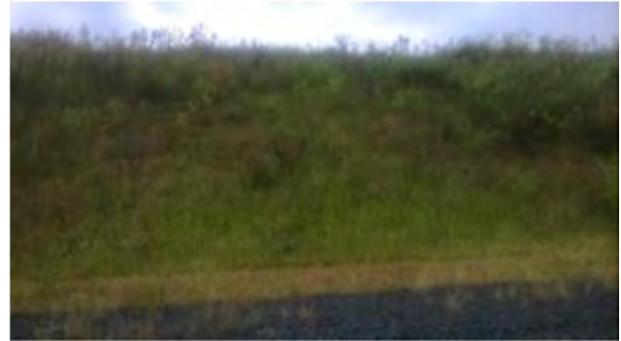
Rilievo Agosto 2016

GRADO DI INERBIMENTO	0-25%	
	25-50%	
	50-75%	
	75-100%	X
FENOMENI EROSIVI		Assenti
ATTIVITÀ DI MOVIMENTAZIONE TERRE		No
STIMA VOLUMETRICA (mc)		~ 13000 - 14000
ALTEZZA (m)		4-5
PENDENZA (°)		~ 40 - 45
PRESENZA MATERIALE ORGANICO		Sì
CONSERVAZIONE		-
PRESENZA DI INFESTANTI		Sì

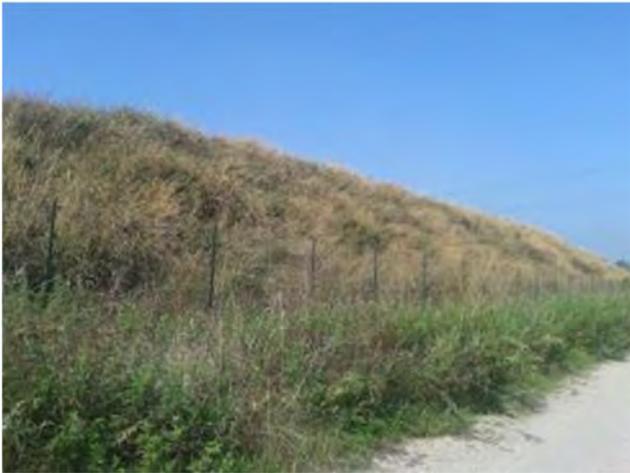
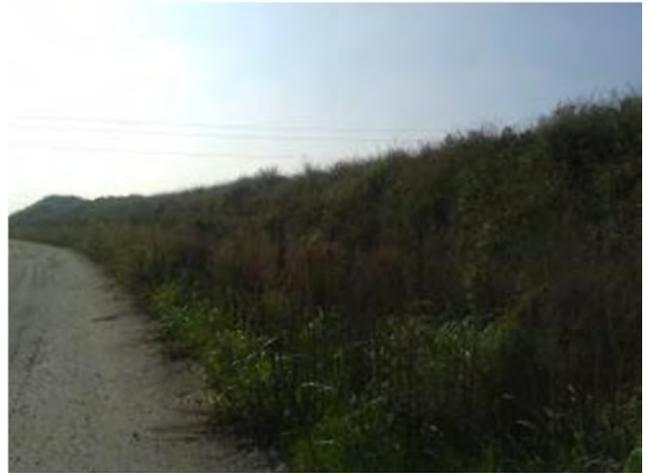
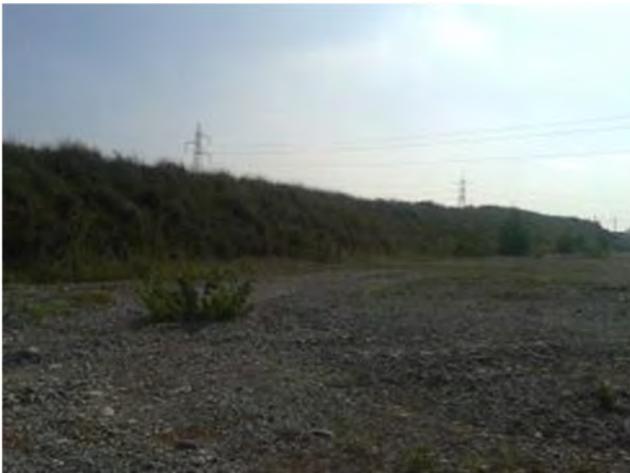
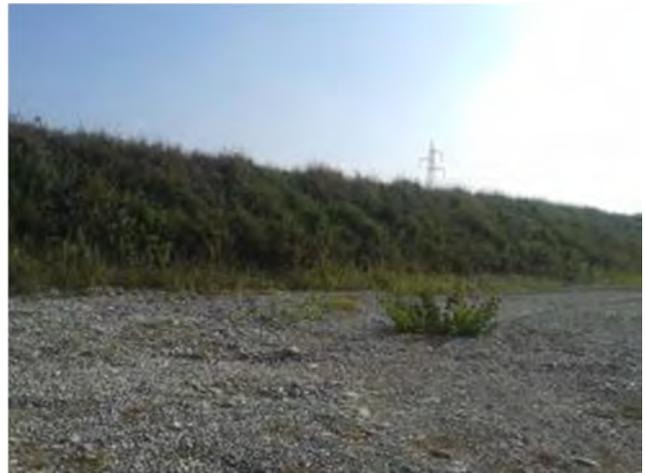
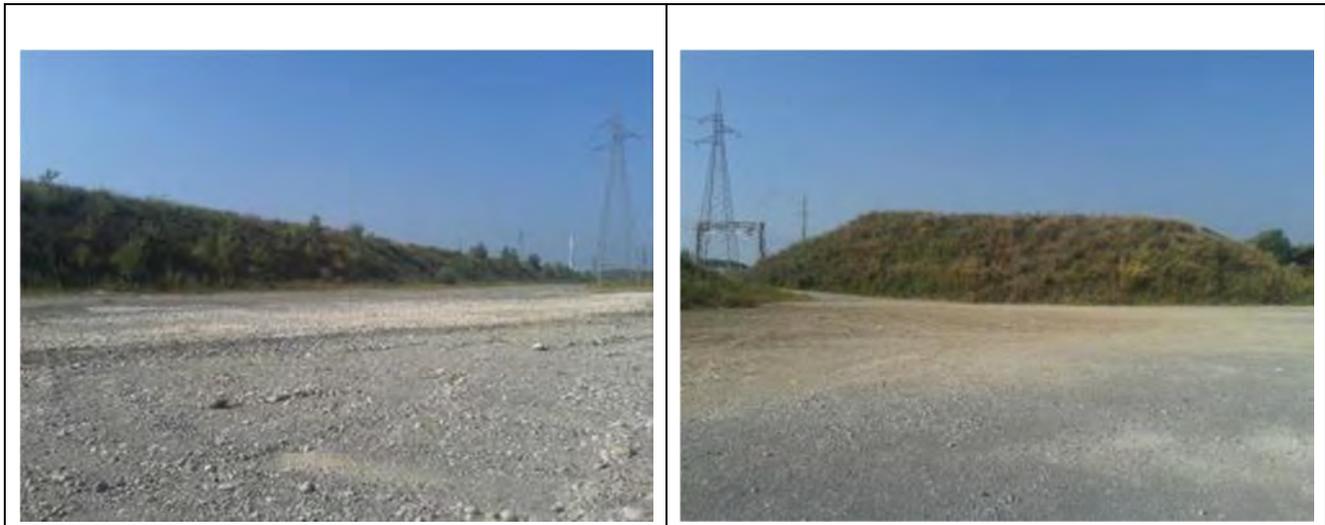
Rilievo Ottobre 2017

DATI DESCRITTIVI CUMULO TERRENO		
GRADO DI INERBIMENTO	0-25%	
	25-50%	
	50-75%	
	75-100%	X
FENOMENI EROSIVI	Assenti	
ATTIVITÀ DI MOVIMENTAZIONE TERRE	No	
STIMA VOLUMETRICA (mc)	~ 13000 - 14000	
ALTEZZA (m)	4-5	
PENDENZA (°)	~ 40 - 45	
PRESENZA MATERIALE ORGANICO	Sì	
CONSERVAZIONE	-	
PRESENZA DI INFESTANTI	Sì

Il monitoraggio in Post Operam dello scotico vegetale accantonato sia lungo la duna esterna sia lungo la duna perimetrale del cantiere CA1, non ha evidenziato particolari alterazioni nel tempo intercorso tra l'ultima campagna di CO e la presente campagna di PO; vista anche la totale assenza di lavorazioni dal mese di Dicembre 2016. In particolare, le dimensioni e la volumetria delle dune sono rimaste invariate nel corso del tempo senza quindi segni di attività di movimentazione terre né fenomeni di erosione superficiale.

Come rilevato in CO, anche nella presente campagna di PO è stata rilevata la presenza di materiale organico sulla superficie delle dune con una limitata presenza di piante infestanti comuni, il cui controllo è stato eseguito attraverso periodica attività di estirpazione.

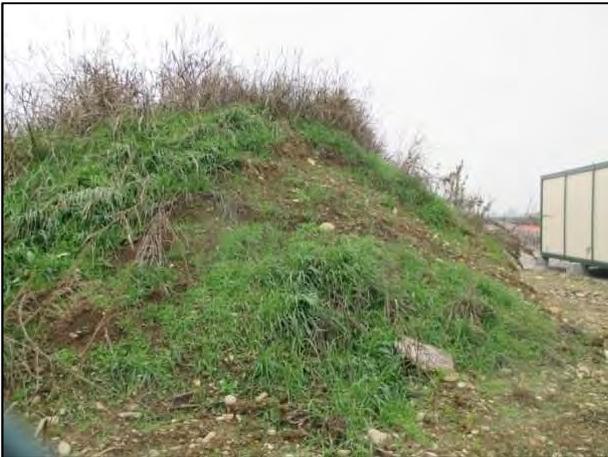
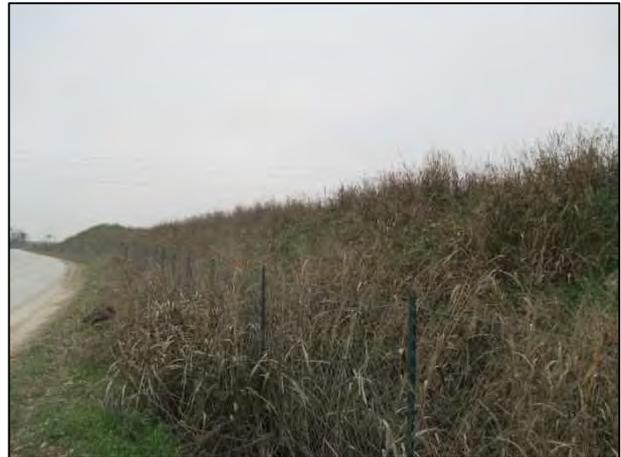
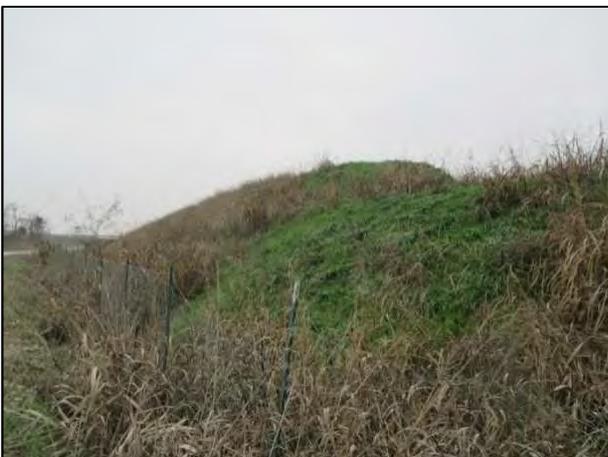
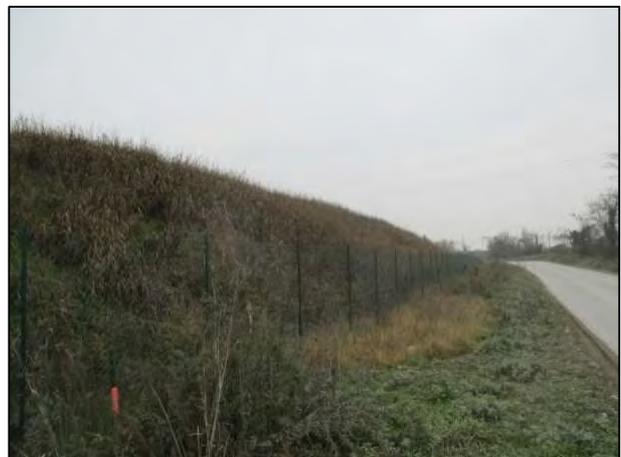
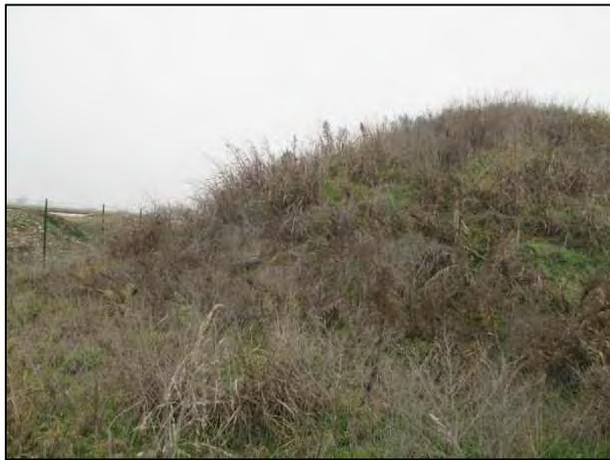
Note: la duna presenta un'altezza di 4 m per un tratto di circa 30 m di lunghezza; in seguito l'altezza della duna scende a 3 m. Duna non sfalciata.

GRADO DI INERBIMENTO	0-25%	
	25-50%	
	50-75%	
	75-100%	X
FENOMENI EROSIVI		Assenti
ATTIVITÀ DI MOVIMENTAZIONE TERRE		No
STIMA VOLUMETRICA (mc)		~ 3000 - 3500
ALTEZZA (m)		3-4
PENDENZA (°)		~ 40
PRESENZA MATERIALE ORGANICO		Sì
CONSERVAZIONE		-
PRESENZA DI INFESTANTI		Sì

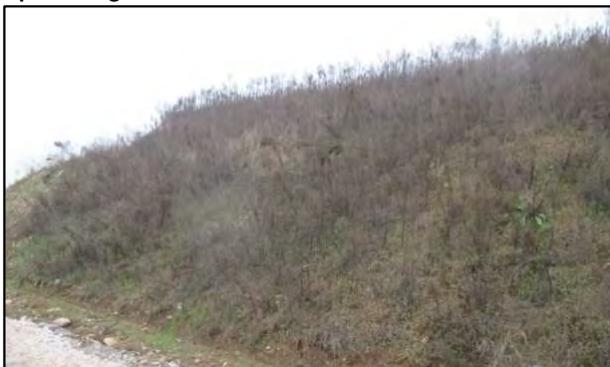
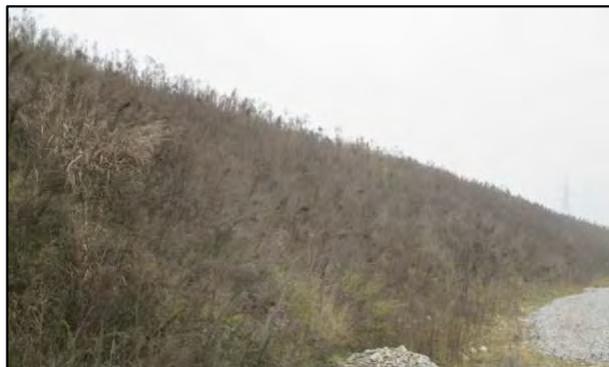
Note: Nella zona Sud-Est è presente una porzione con granulometria più grossolana con minor grado di inerbimento . Nel cantiere d'armamento sono state montate le rotaie. Duna non sfalciata.

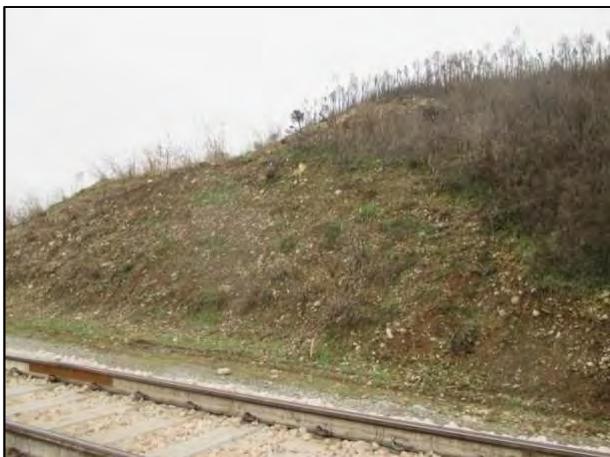
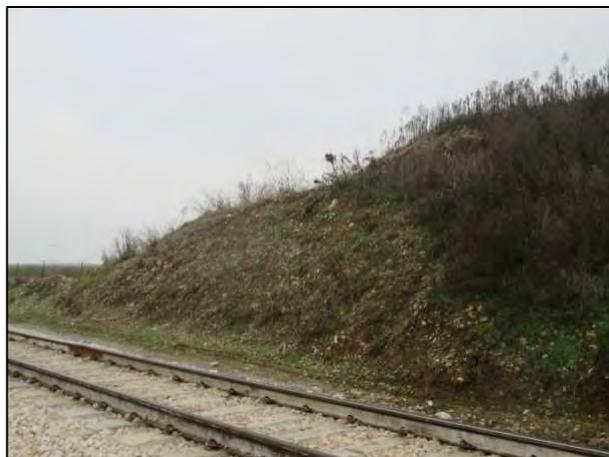
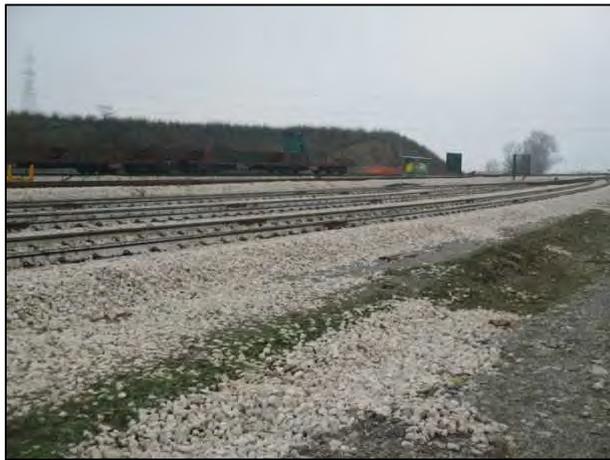
GRADO DI INERBIMENTO	0-25%	
	25-50%	
	50-75%	
	75-100%	X
FENOMENI EROSIVI		Assenti
ATTIVITÀ DI MOVIMENTAZIONE TERRE		No
STIMA VOLUMETRICA (mc)		~ 13000 - 14000
ALTEZZA (m)		4-5
PENDENZA (°)		~ 40 - 45
PRESENZA MATERIALE ORGANICO		Sì
CONSERVAZIONE		-
PRESENZA DI INFESTANTI		Sì

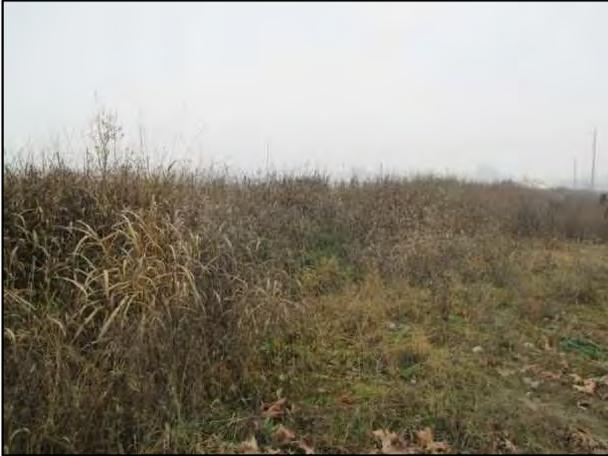
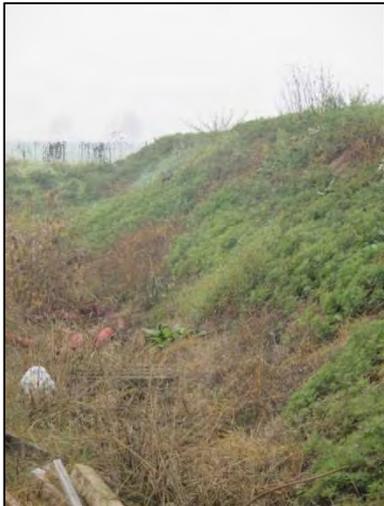
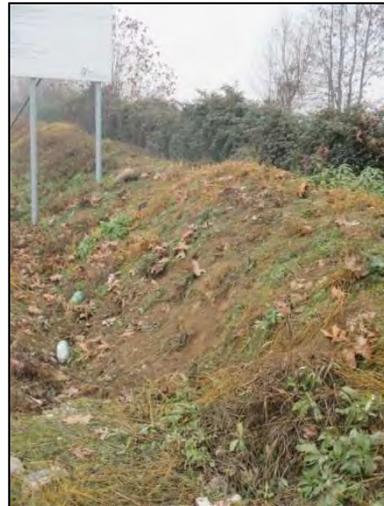
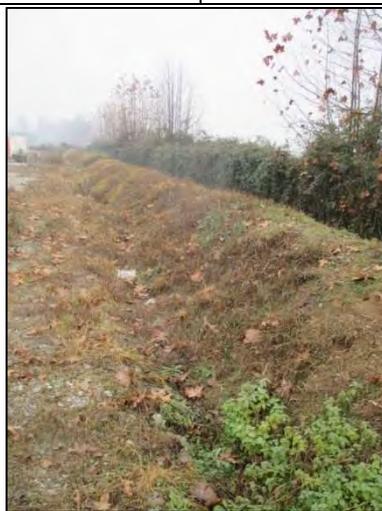
Note: La parte più ad Est risulta non sfalciata.

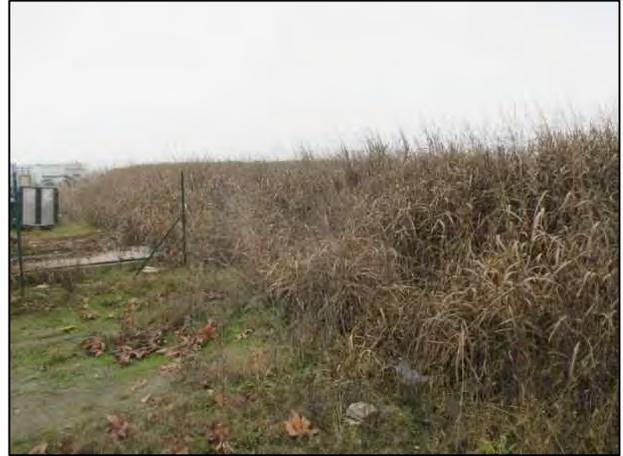
GRADO DI INERBIMENTO	0-25%	
	25-50%	
	50-75%	
	75-100%	X
FENOMENI EROSI		Assenti
ATTIVITÀ DI MOVIMENTAZIONE TERRE		No
STIMA VOLUMETRICA (mc)		~ 1000 - 1500
ALTEZZA (m)		~ 1,5
PENDENZA (°)		~ 40 - 45
PRESENZA MATERIALE ORGANICO		Sì
CONSERVAZIONE		-
PRESENZA DI INFESTANTI		Sì

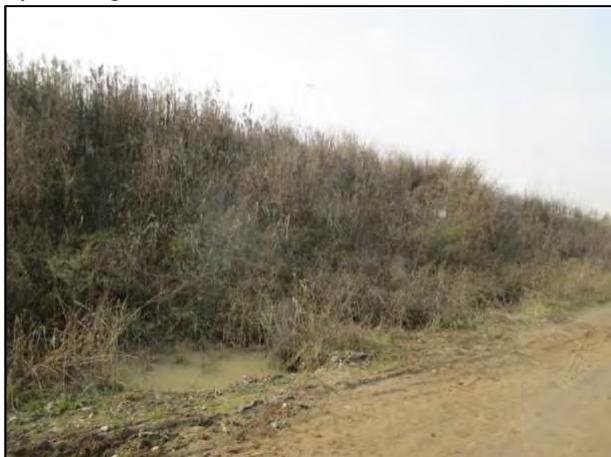
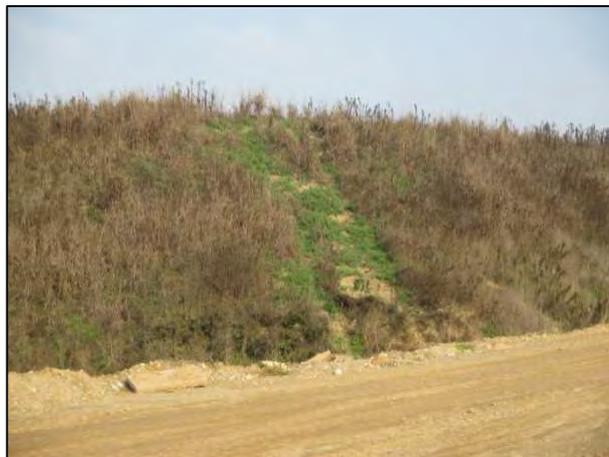
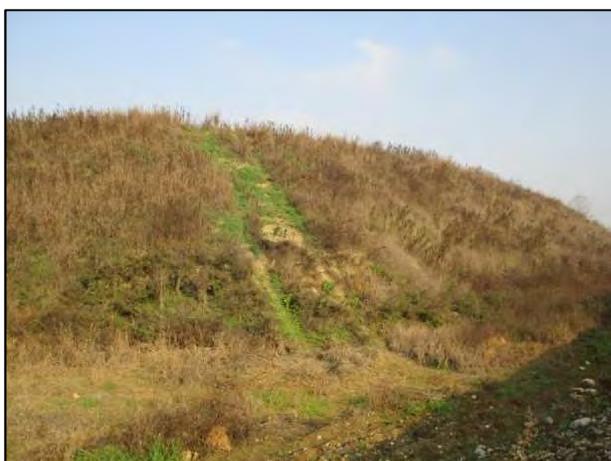
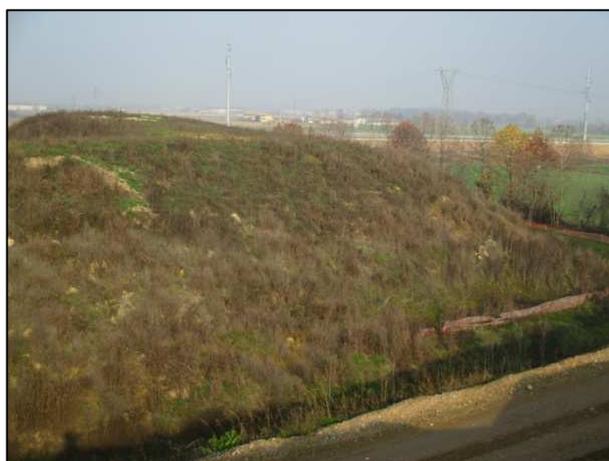
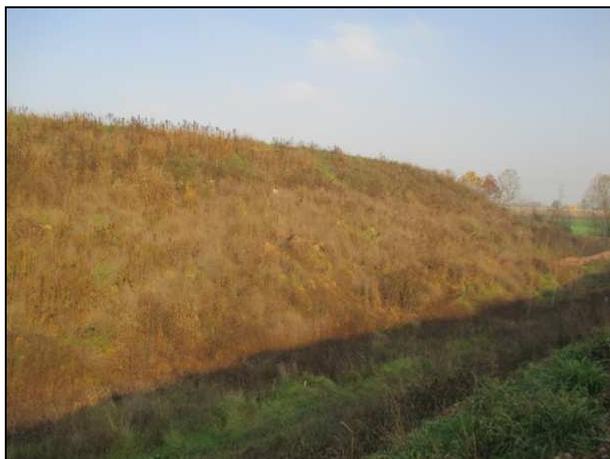
Note: Nella zona Sud/Sud-Est del cantiere la duna presenta un'altezza che varia da 1 a 3/4 metri mentre nella zona a Nord del cantiere presenta un'altezza di 5/6 metri. La duna risulta non sfalciata.

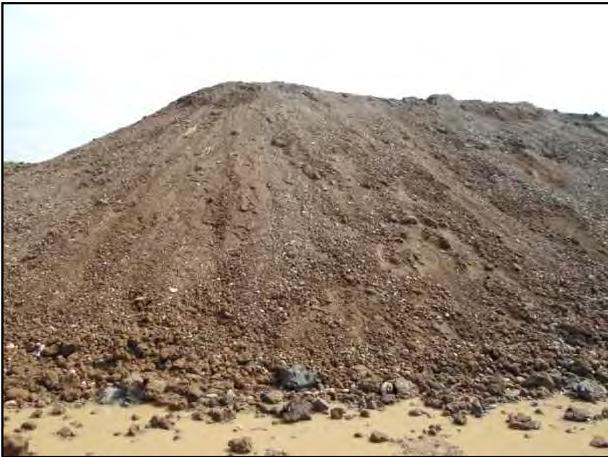
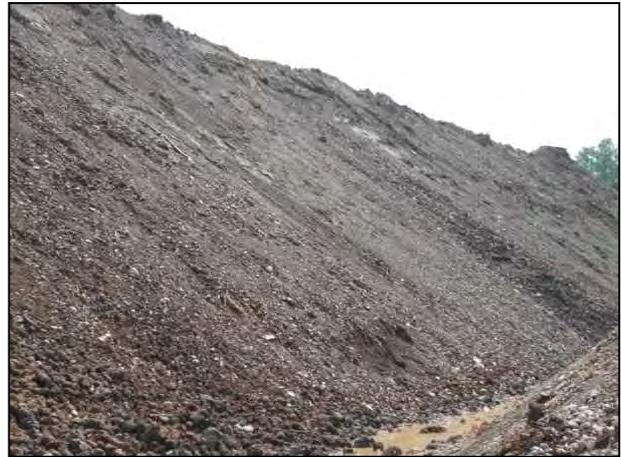
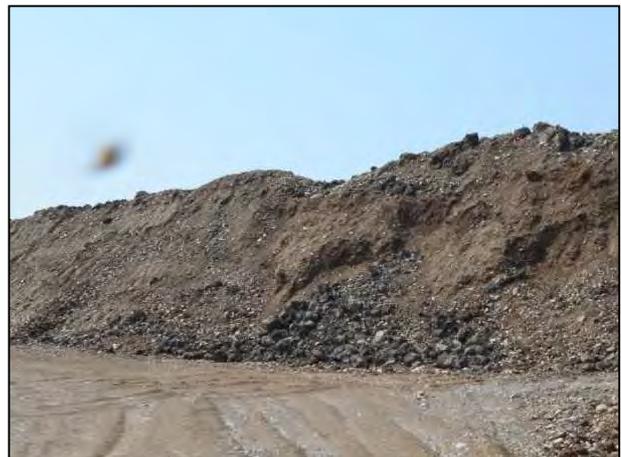
Note: Duna recente composta da terreno vegetale frammento con materiale di pezzatura grossolana.		
DATI DESCRITTIVI CUMULO TERRENO		
GRADO DI INERBIMENTO	0-25%	X
	25-50%	
	50-75%	
	75-100%	
FENOMENI EROSIVI		Assenti
ATTIVITÀ DI MOVIMENTAZIONE TERRE		No
STIMA VOLUMETRICA (mc)		~ 12000 - 13000
ALTEZZA (m)		7-8
PENDENZA (°)		~ 50 - 60
PRESENZA MATERIALE ORGANICO		Sì
CONSERVAZIONE		-
PRESENZA DI INFESTANTI		No

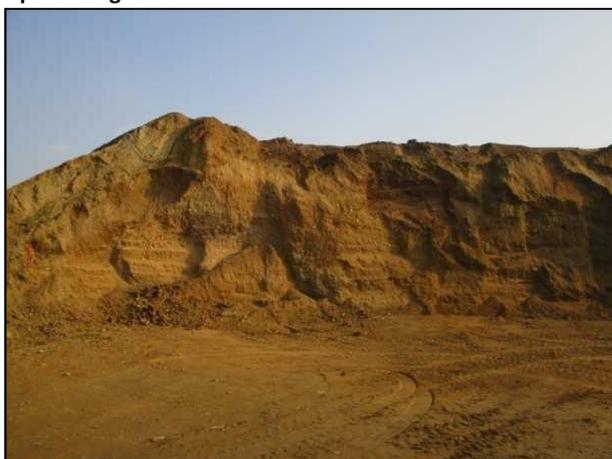
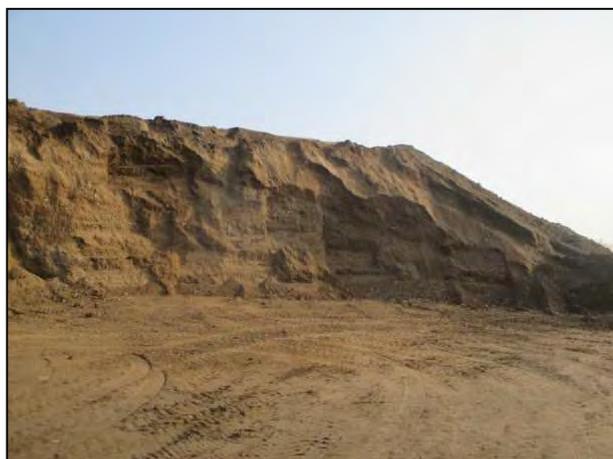
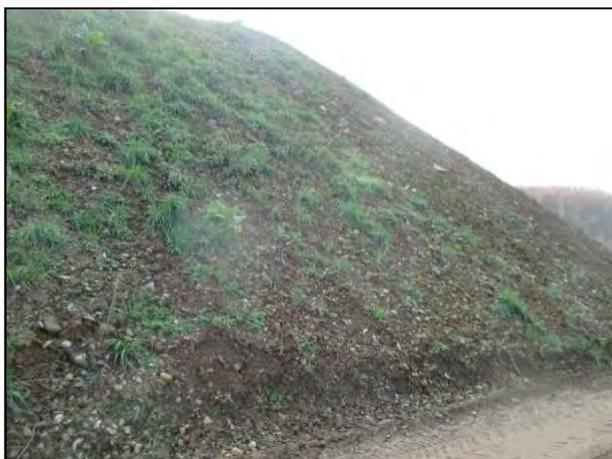
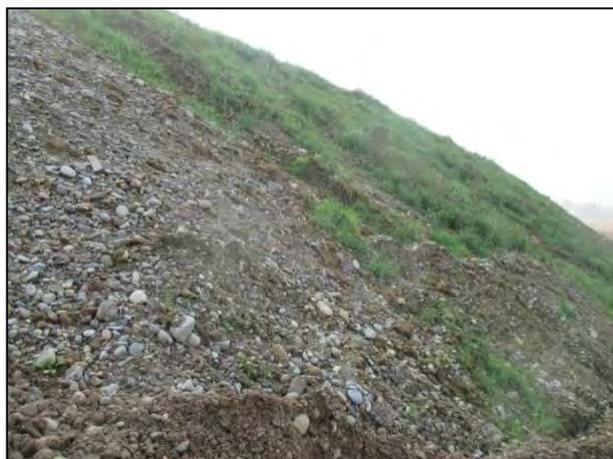
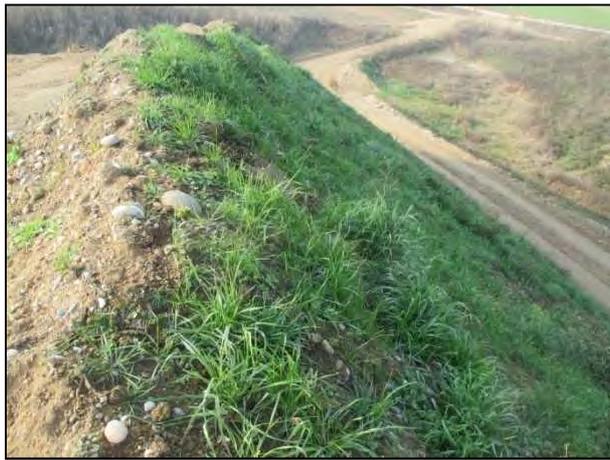
Note: Duna non sfalciata composta da terreno vegetale frammisto con materiale di pezzatura grossolana. Rilevata l'assenza di materiale per circa 10 m.

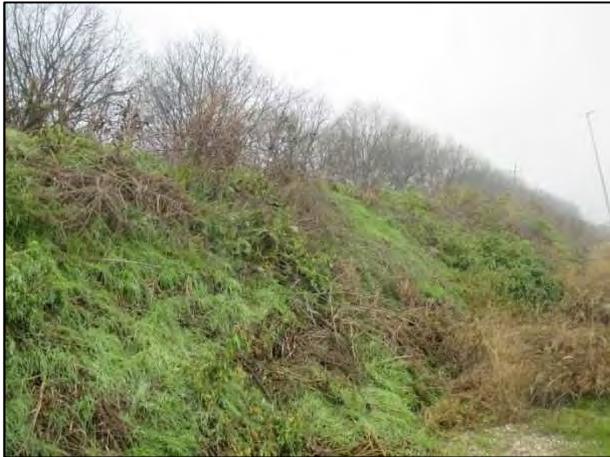
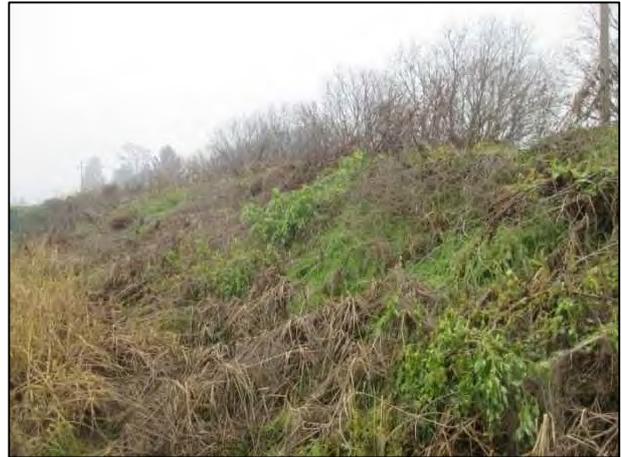
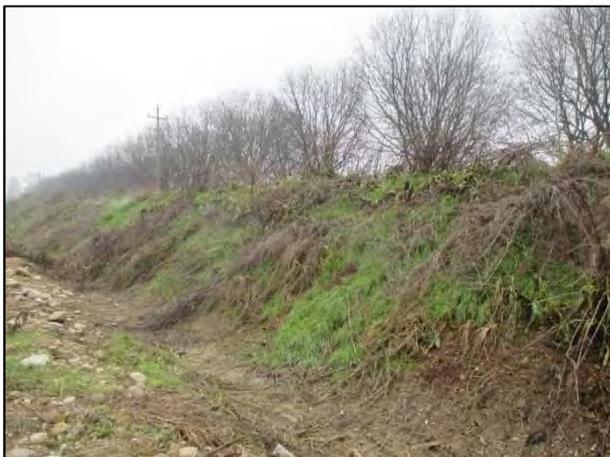
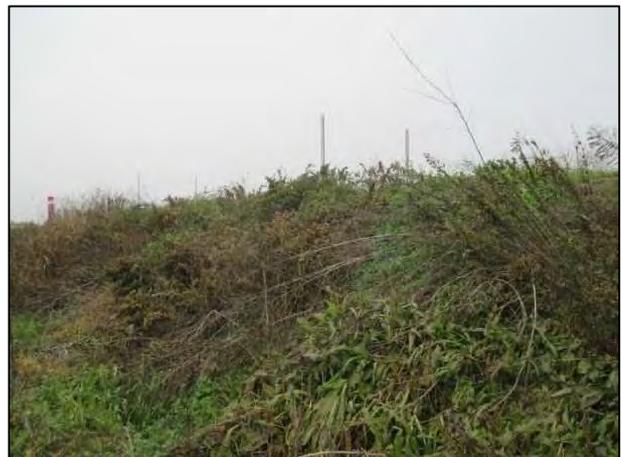
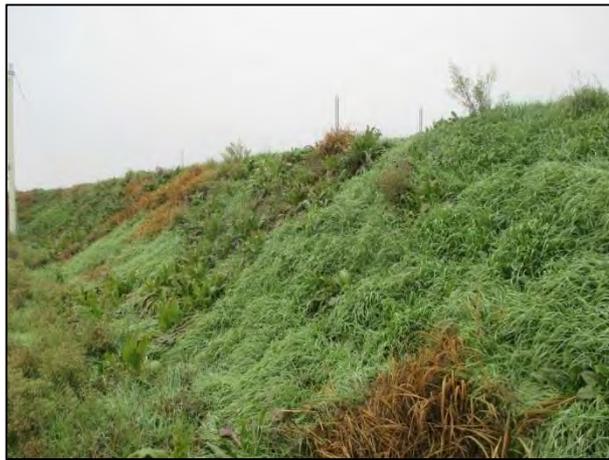
Note: Presenza di duna centrale. La duna centrale e quella perimetrale non sono sfalciate.
