**LINEA A.V. /A.C. TORINO – VENEZIA \ Tratta MILANO – VERONA
Lotto funzionale Treviglio-Brescia
PROGETTO ESECUTIVO**

Report Monitoraggio Ambientale

Monitoraggio cumuli di accantonamento MB01 – Fase PO

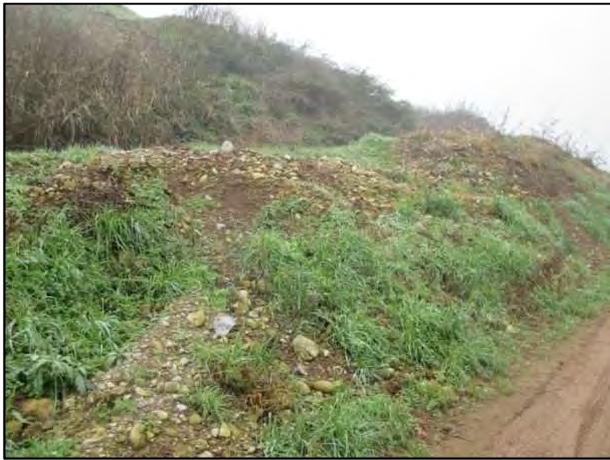
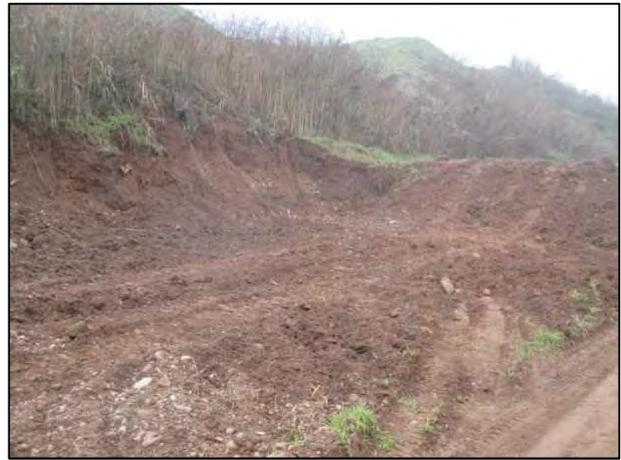
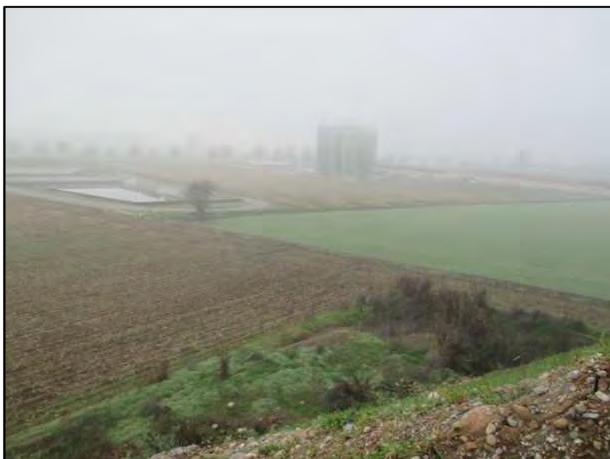
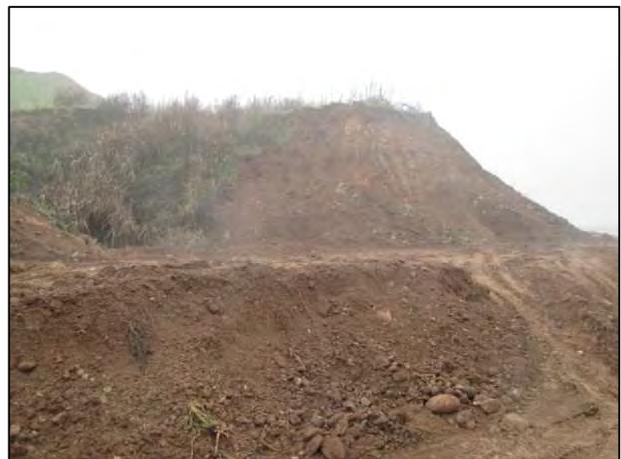
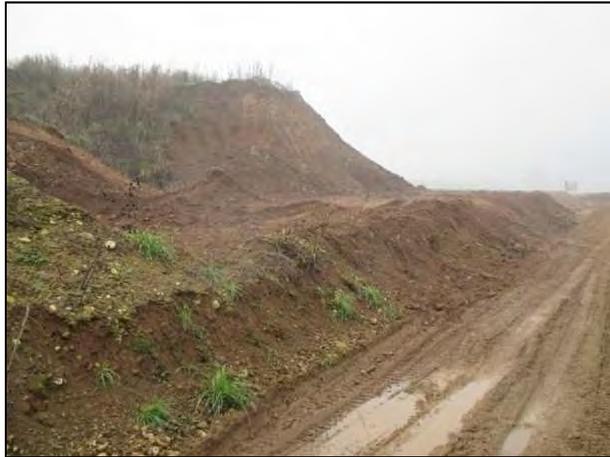
Note: Lungo la duna è stata rilevata l'assenza di materiale per circa 50 m di lunghezza, riutilizzato lungo la linea. Duna non sfalciata.

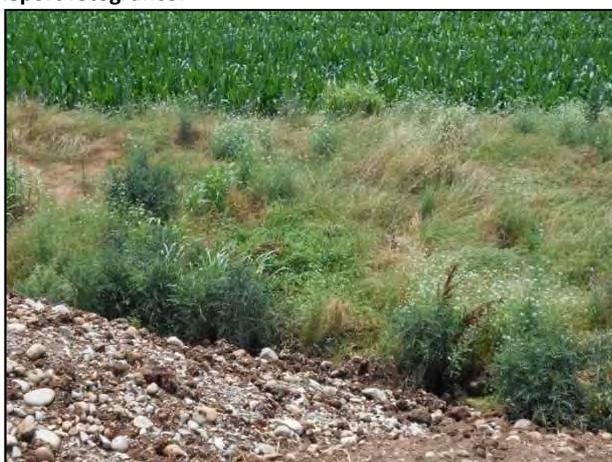
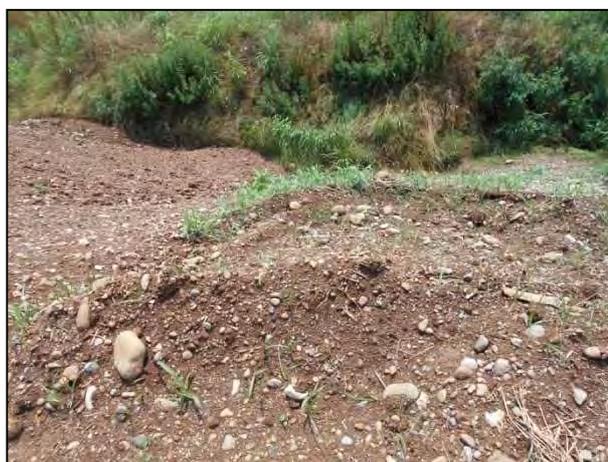
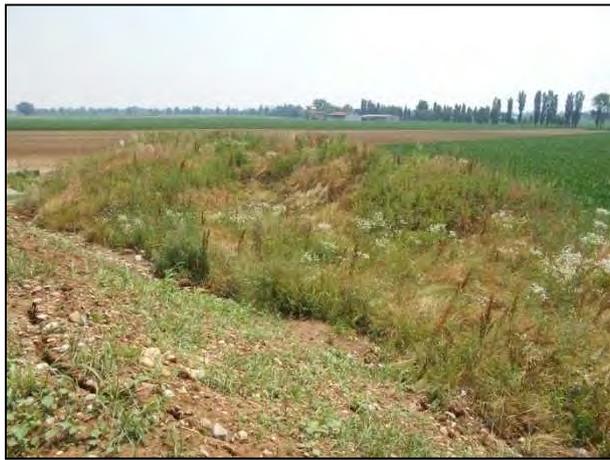
Note: Duna recente composta da terreno vegetale frammisto con materiale di pezzatura grossolana.

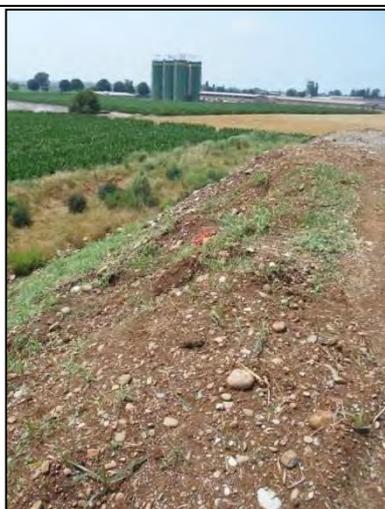
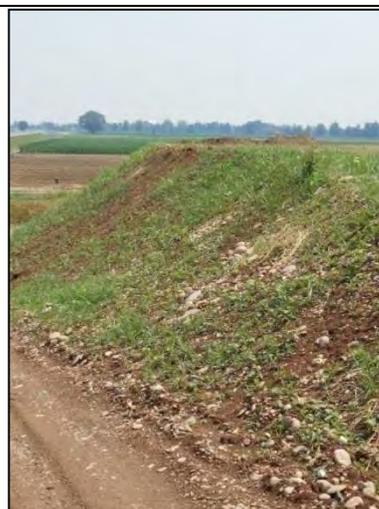
GRADO DI INERBIMENTO	0-25%	
	25-50%	X
	50-75%	
	75-100%	
FENOMENI EROSIVI		Presenti
ATTIVITÀ DI MOVIMENTAZIONE TERRE		No
STIMA VOLUMETRICA (mc)		~ 2000 - 2500
ALTEZZA (m)		6 - 7
PENDENZA (°)		~ 40
PRESENZA MATERIALE ORGANICO		Sì
CONSERVAZIONE		-
PRESENZA DI INFESTANTI		Sì

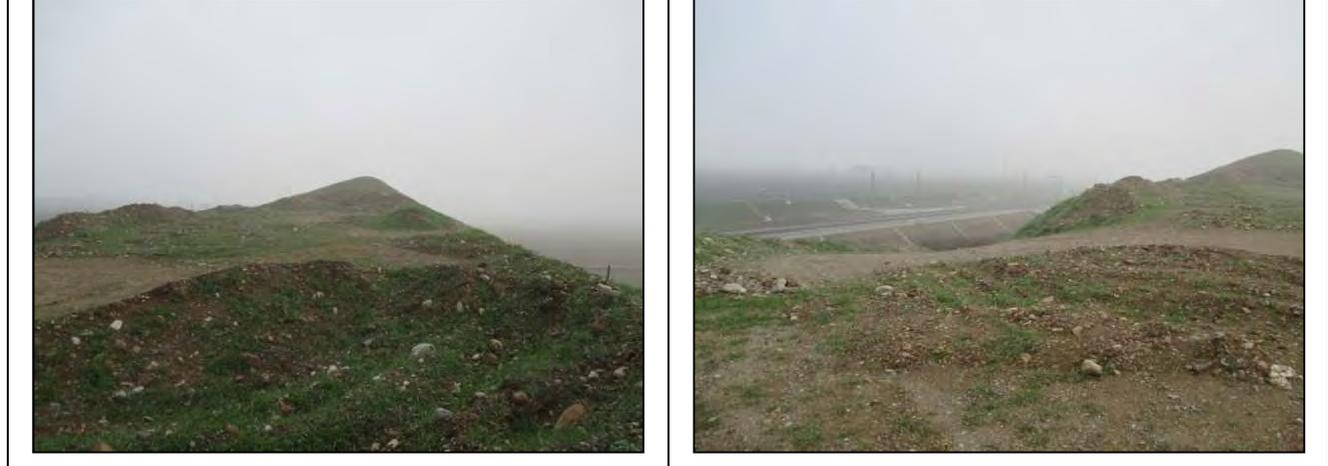
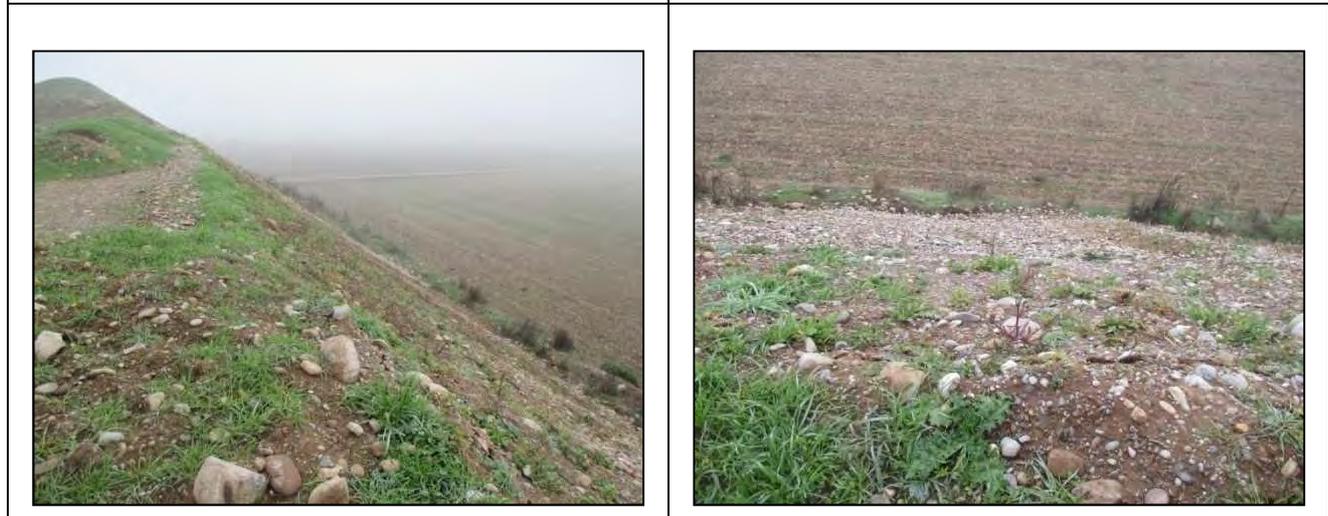
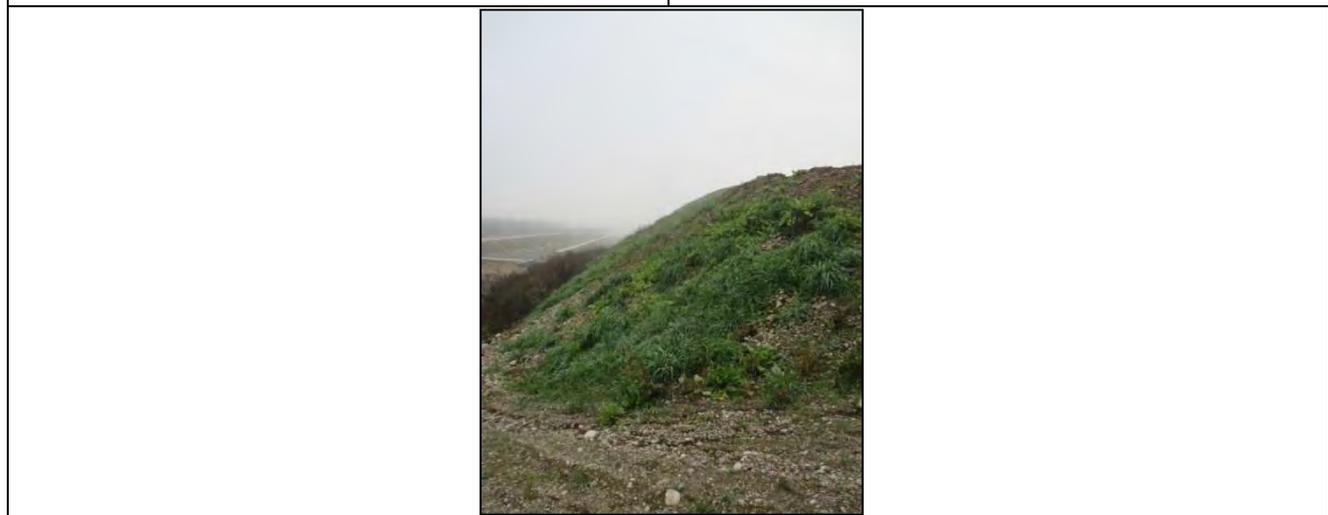
Note: Duna composta da terreno vegetale frammisto con materiale di pezzatura grossolana.

DATI DESCRITTIVI CUMULO TERRENO		
GRADO DI INERBIMENTO	0-25%	
	25-50%	X
	50-75%

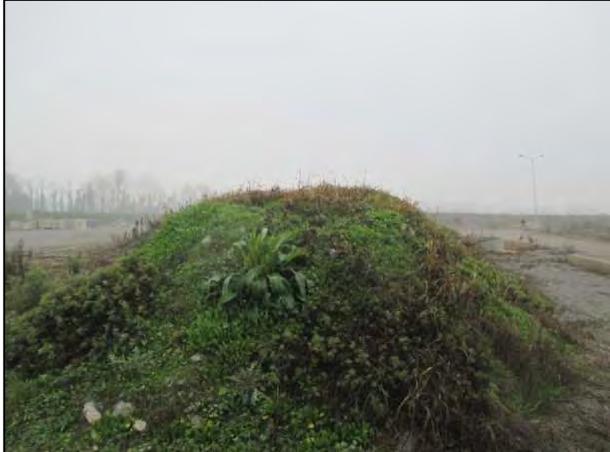
Note: Duna non sfalciata. Nel corso del rilievo è stata accertata la presenza di dune interne simili a quella perimetrale.
