LINEA A.V. /A.C. TORINO – VENEZIA \ Tratta MILANO – VERONA
Lotto funzionale Treviglio-Brescia
PROGETTO ESECUTIVO

Report Monitoraggio Ambientale Monitoraggio cumuli di accantonamento MB02 – Fase PO

3.3 CO5 – Travagliato

3.3.1 Duna Perimetrale

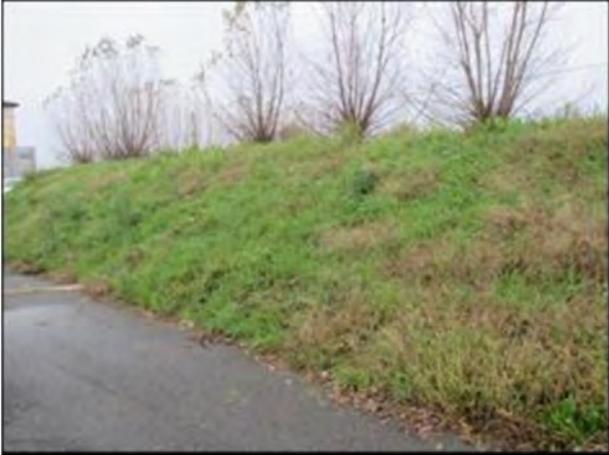
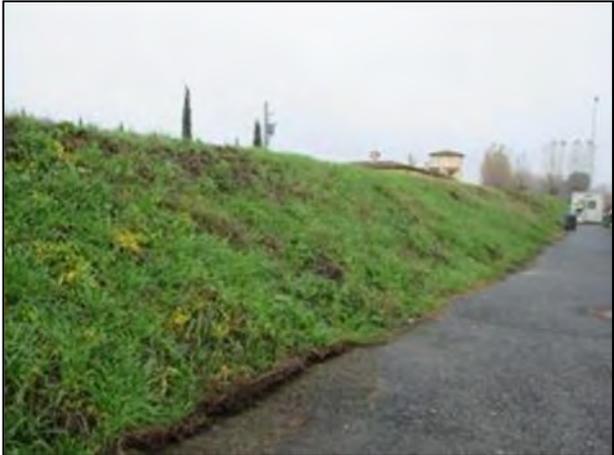
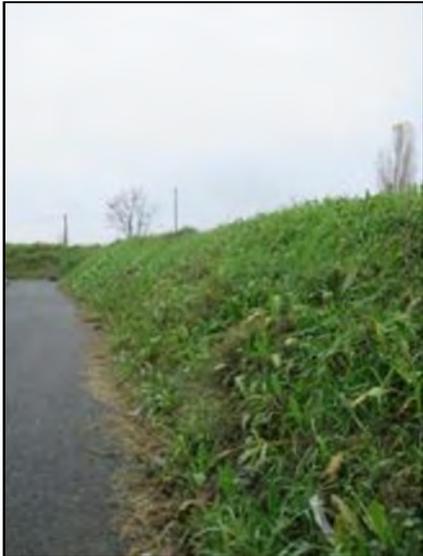
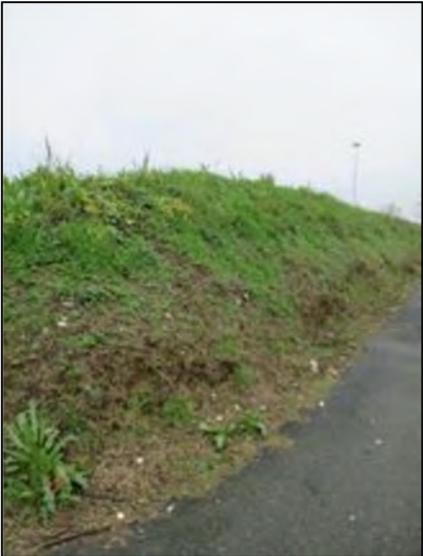
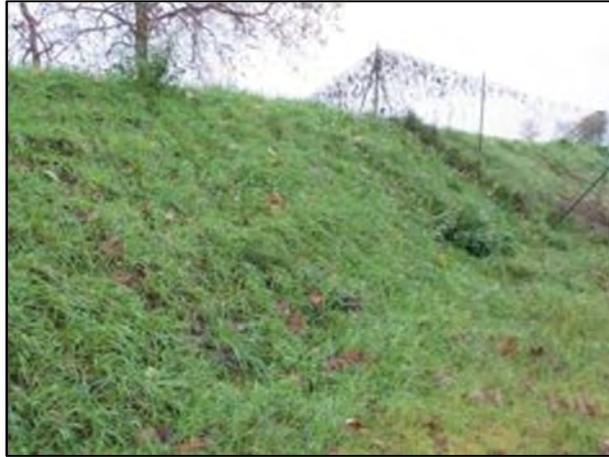
Rilievo Dicembre 2014

Note: duna perimetrale inerbita e presenza di dune centrali.

GRADO DI INERBIMENTO	0-25%	
	25-50%	
	50-75%	
	75-100%	X
FENOMENI EROSIVI	Assenti	
ATTIVITÀ DI MOVIMENTAZIONE TERRE	No	
STIMA VOLUMETRICA (mc)	~ 4000 - 5000	
ALTEZZA (m)	3	
PENDENZA (°)	~ 40	
PRESENZA MATERIALE ORGANICO	Sì	
CONSERVAZIONE	-	
PRESENZA DI INFESTANTI	Sì

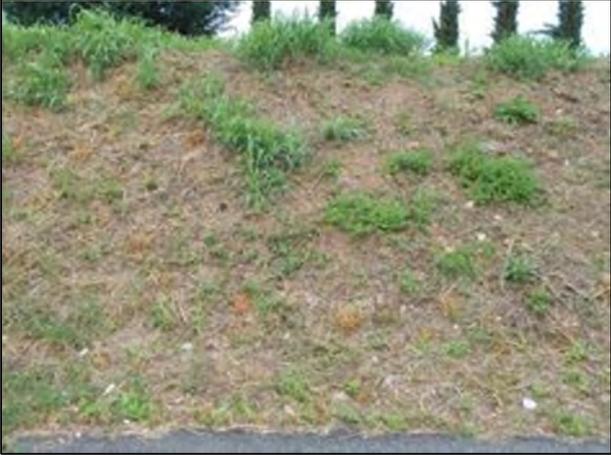
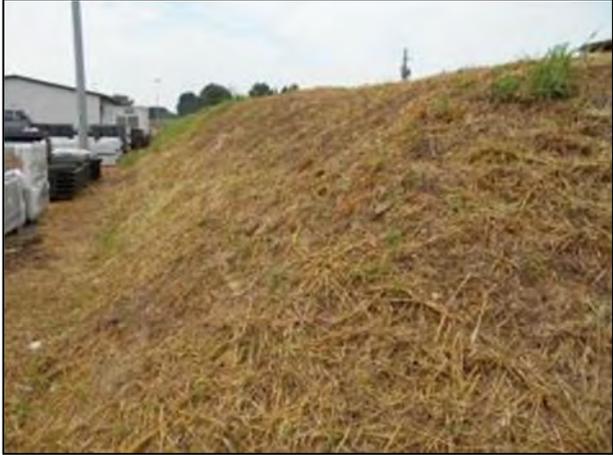
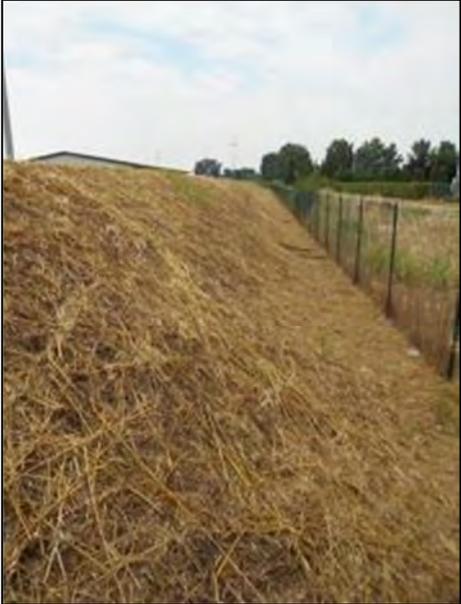
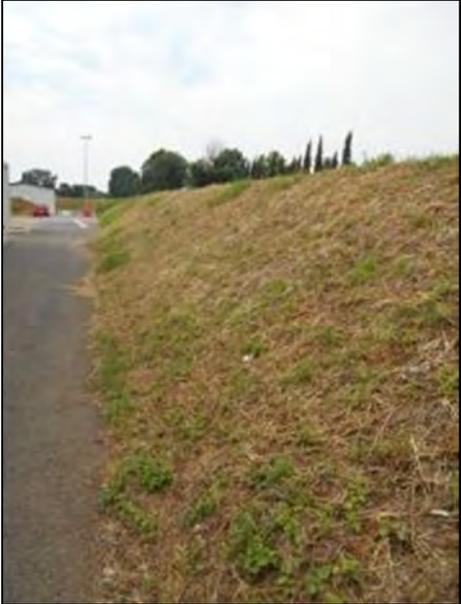
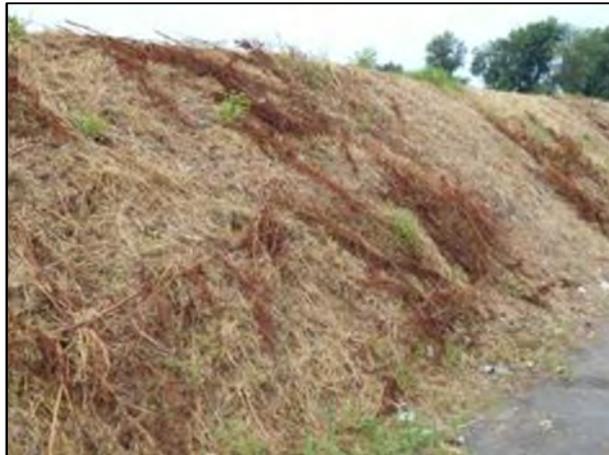
Rilievo Giugno 2015

Note: duna perimetrale inerbita e sfalciata e presenza di dune interne simili a quella perimetrale (altezza di circa 3 m e pendenza di circa 50°).

GRADO DI INERBIMENTO	0-25%	
	25-50%	
	50-75%	X
	75-100%	
FENOMENI EROSIVI	Assenti	
ATTIVITÀ DI MOVIMENTAZIONE TERRE	No	
STIMA VOLUMETRICA (mc)	~ 4000 - 5000	
ALTEZZA (m)	2,5-3	
PENDENZA (°)	~ 40	
PRESENZA MATERIALE ORGANICO	Sì	
CONSERVAZIONE	-	
PRESENZA DI INFESTANTI	Sì

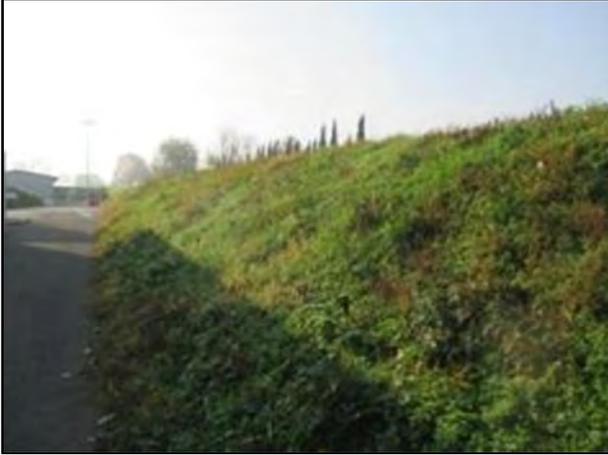
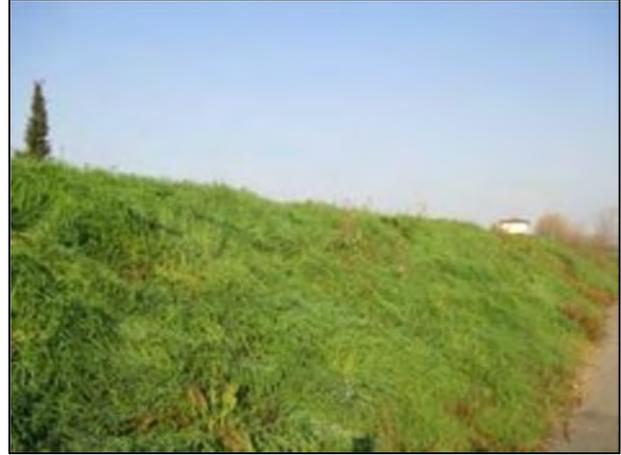
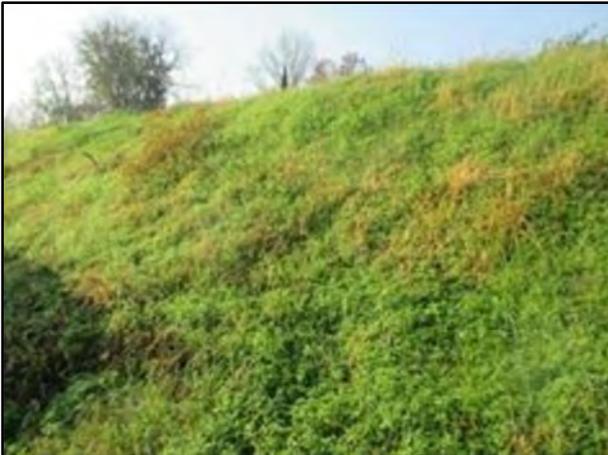
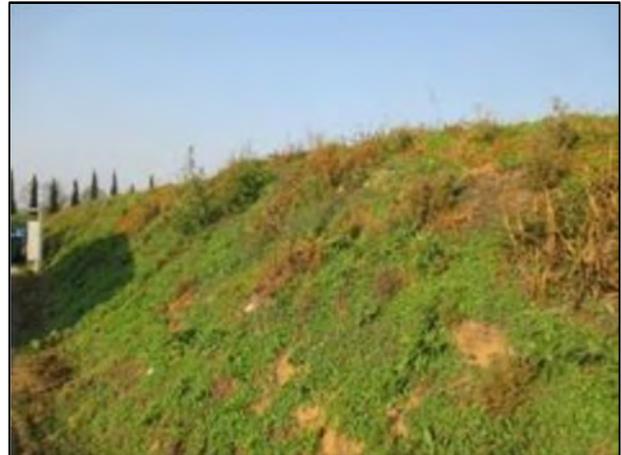
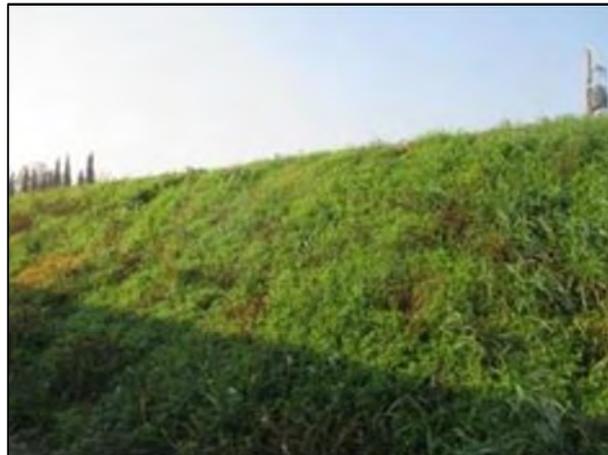
Rilievo Dicembre 2015

Note: Duna perimetrale inerbita e presenza di dune centrali.

DATI DESCRITTIVI CUMULO TERRENO		
GRADO DI INERBIMENTO	0-25%	
	25-50%	
	50-75%	
	75-100%	X
FENOMENI EROSIVI		Assenti
ATTIVITÀ DI MOVIMENTAZIONE TERRE		No
STIMA VOLUMETRICA (mc)		~ 4000 - 5000
ALTEZZA (m)		2,5-3
PENDENZA (°)		~ 40
PRESENZA MATERIALE ORGANICO		Sì
CONSERVAZIONE		-
PRESENZA DI INFESTANTI		Sì

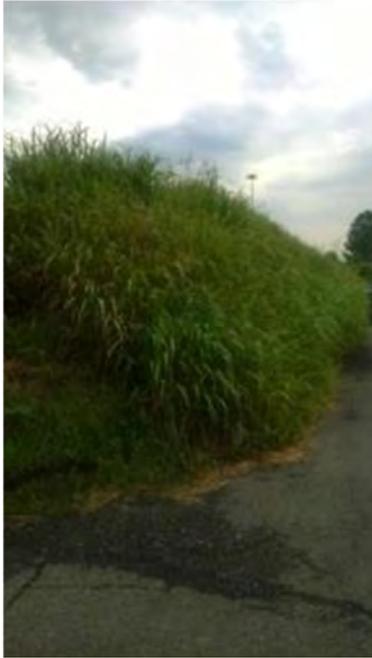
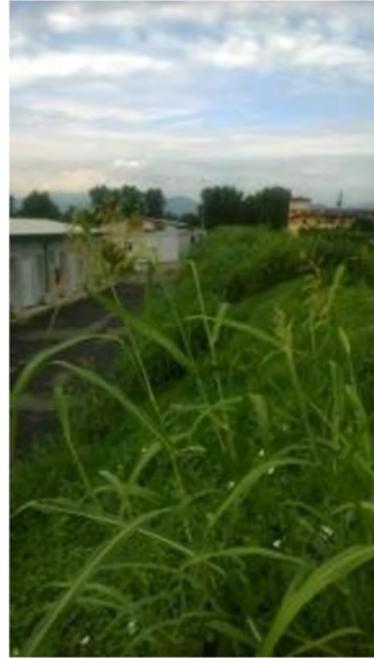
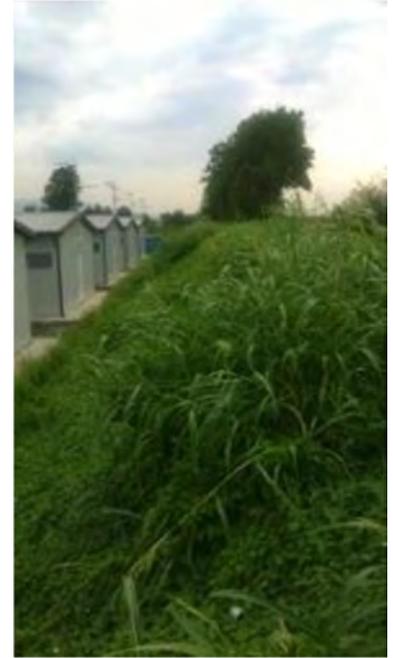
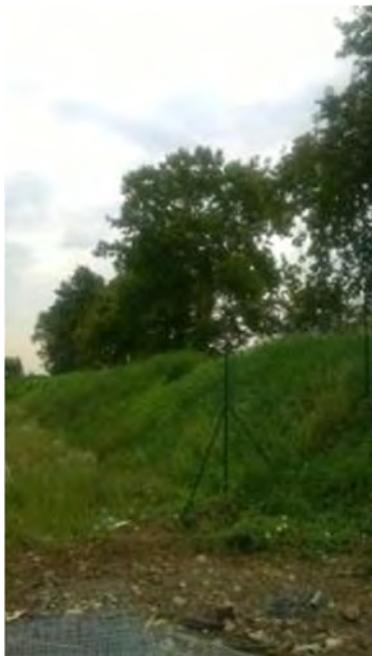
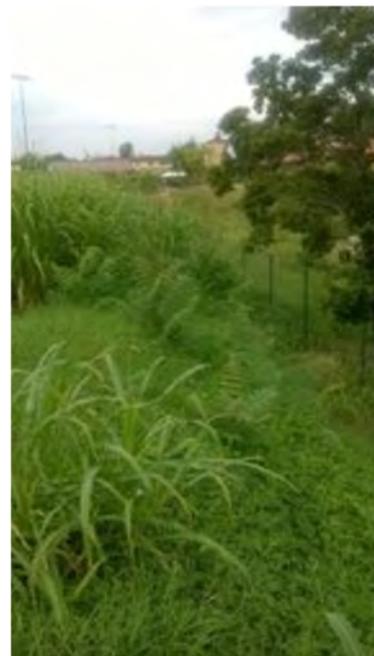
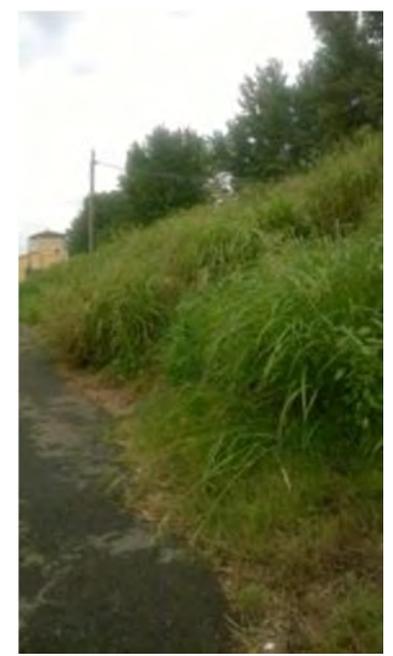
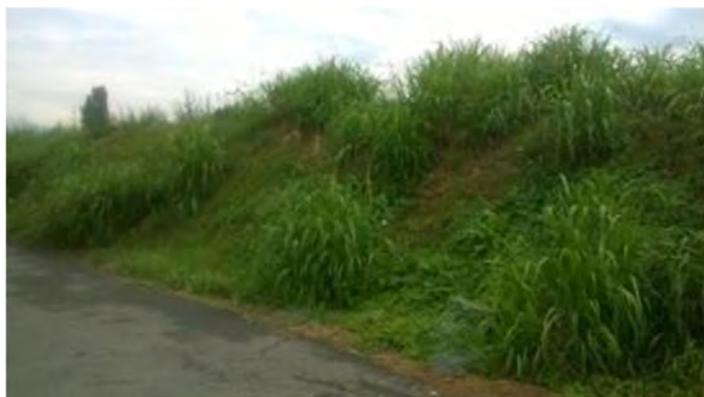
DATI DESCRITTIVI CUMULO TERRENO		
GRADO DI INERBIMENTO	0-25%	
	25-50%	
	50-75%	
	75-100%	X
FENOMENI EROSIVI	Assenti	
ATTIVITÀ DI MOVIMENTAZIONE TERRE	No	
STIMA VOLUMETRICA (mc)	~ 4000 - 5000	
ALTEZZA (m)	2,5-3	
PENDENZA (°)	~ 40	
PRESENZA MATERIALE ORGANICO	Sì	
CONSERVAZIONE	-	
PRESENZA DI INFESTANTI	Sì

Il monitoraggio in Corso d'Opera dello scotico vegetale accantonato lungo la duna perimetrale del cantiere operativo CO5 non ha evidenziato particolari alterazioni nel tempo intercorso tra le campagne nella gestione del suolo. In particolare, le dimensioni e la volumetria della duna sono rimaste invariate nel corso del tempo senza, quindi, segni di attività di movimentazione terre né fenomeni di erosione superficiale. In tutte le campagne è stata rilevata la presenza di materiale organico sulla superficie della duna ed una limitata presenza di piante infestanti comuni, il cui controllo è stato eseguito attraverso periodica attività di estirpazione.

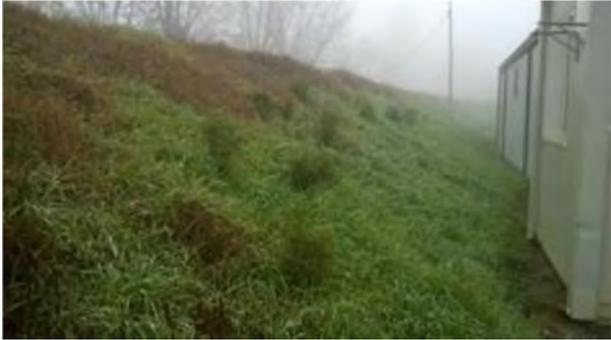
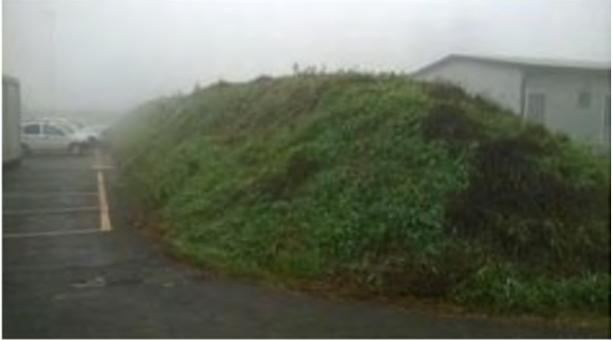
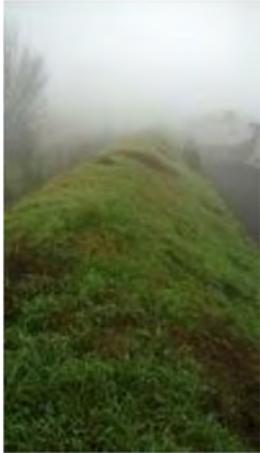
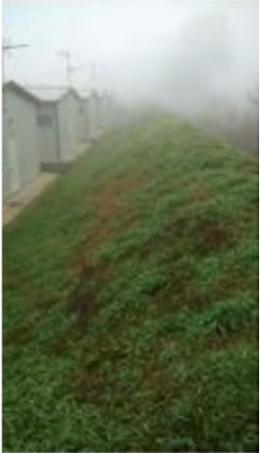
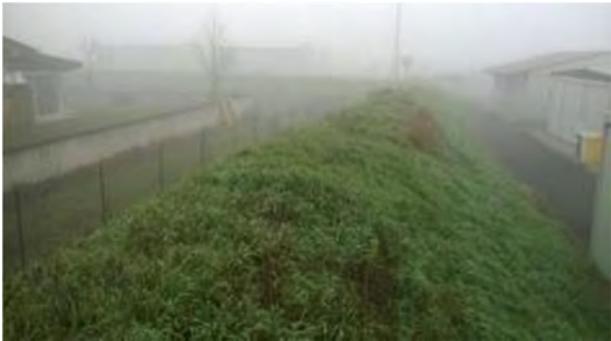
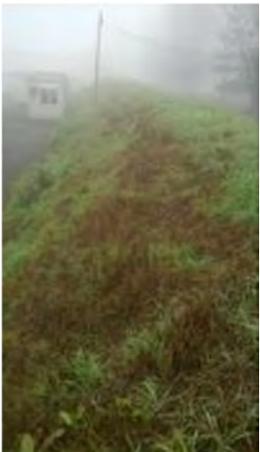
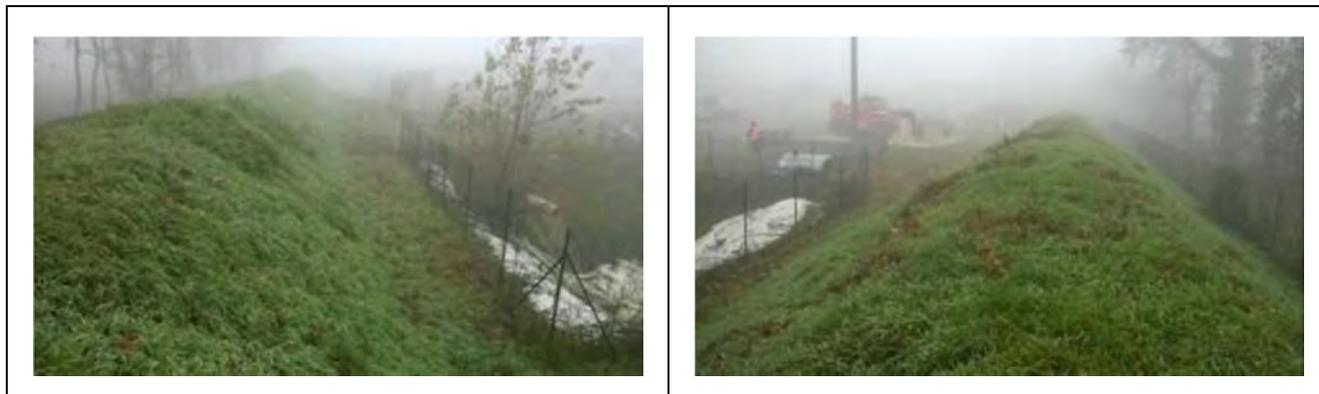
Rilievo Dicembre 2016

DATI DESCRITTIVI CUMULO TERRENO		
GRADO DI INERBIMENTO	0-25%	
	25-50%	
	50-75%	
	75-100%	X
FENOMENI EROSIVI	Assenti	
ATTIVITÀ DI MOVIMENTAZIONE TERRE	No	
STIMA VOLUMETRICA (mc)	~ 4000 - 5000	
ALTEZZA (m)	2,5-3	
PENDENZA (°)	~ 40	
PRESENZA MATERIALE ORGANICO	Si	
CONSERVAZIONE	-	
PRESENZA DI INFESTANTI	Si

Il monitoraggio in Corso d'Opera dello scotico vegetale accantonato lungo la duna perimetrale del cantiere operativo CO5, effettuato come richiesto da Arpa in data 01/12/16, non ha evidenziato particolari alterazioni nel tempo intercorso tra le campagne nella gestione del suolo. In particolare, le dimensioni e la volumetria della duna sono rimaste invariate nel corso del tempo senza, quindi, segni di attività di movimentazione terre né fenomeni di erosione superficiale. In tutte le campagne è stata rilevata la presenza di materiale organico sulla superficie della duna ed una limitata presenza di piante infestanti comuni il cui controllo viene eseguito attraverso periodica attività di estirpazione.

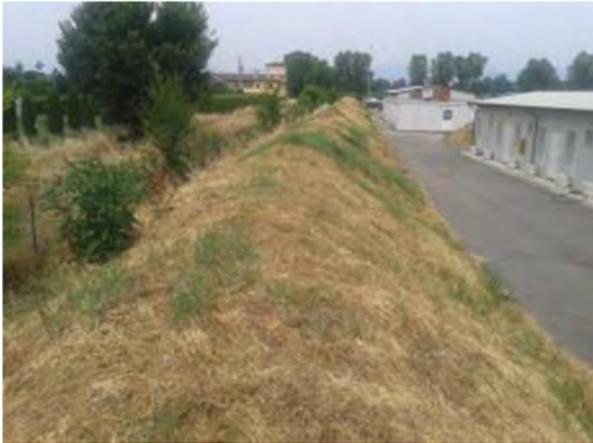
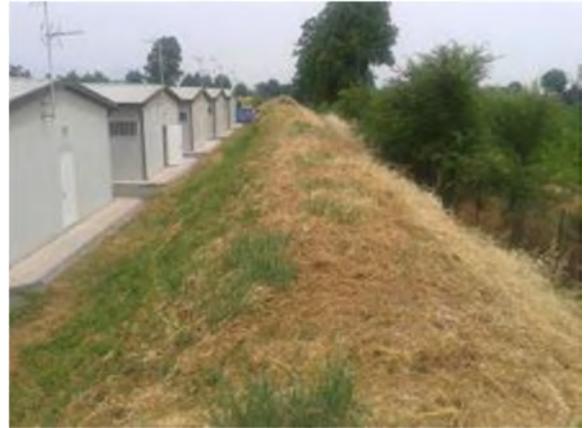
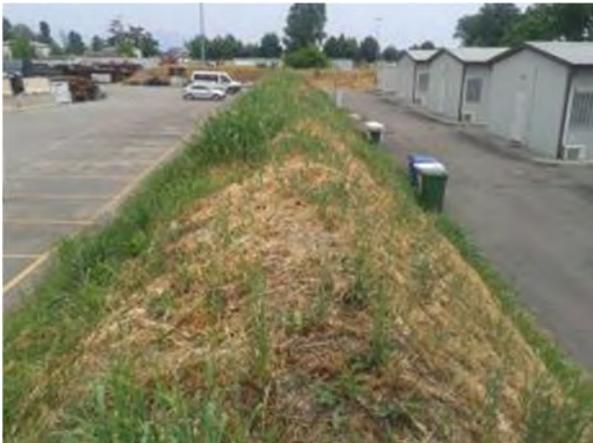
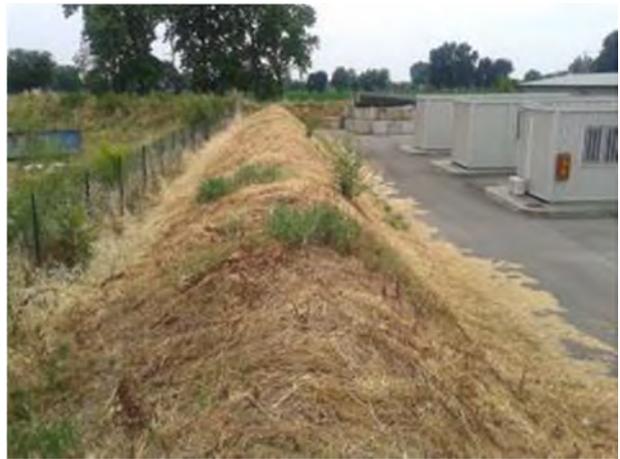
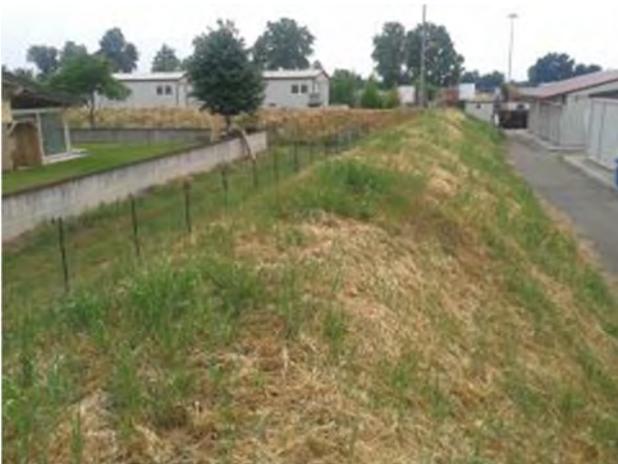
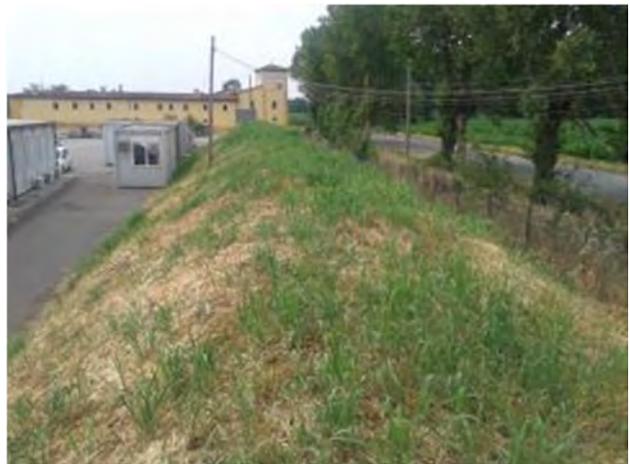
Rilievo Giugno 2017**Attività di misura I Post Operam**

DATI DESCRITTIVI CUMULO TERRENO		
GRADO DI INERBIMENTO	0-25%	
	25-50%	
	50-75%	
	75-100%	X
FENOMENI EROSIVI	Assenti	
ATTIVITÀ DI MOVIMENTAZIONE TERRE	No	
STIMA VOLUMETRICA (mc)	~ 4000 - 5000	
ALTEZZA (m)	2,5-3	
PENDENZA (°)	~ 40	
PRESENZA MATERIALE ORGANICO	Sì	
CONSERVAZIONE	-	
PRESENZA DI INFESTANTI	Sì

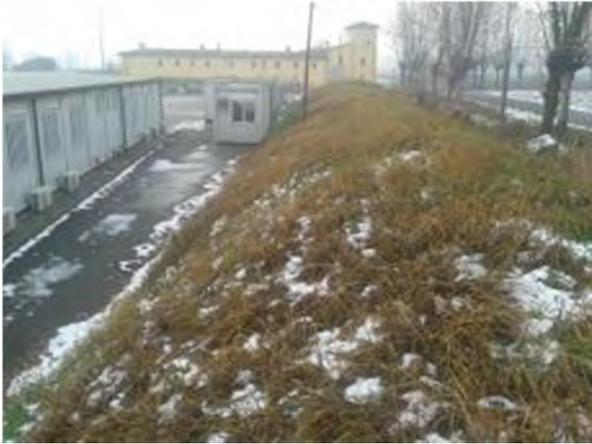
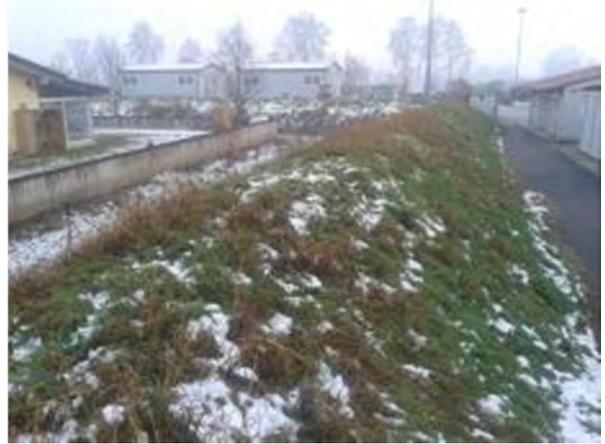
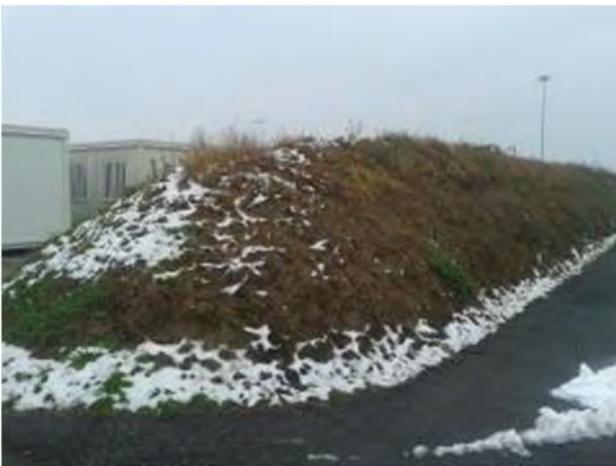
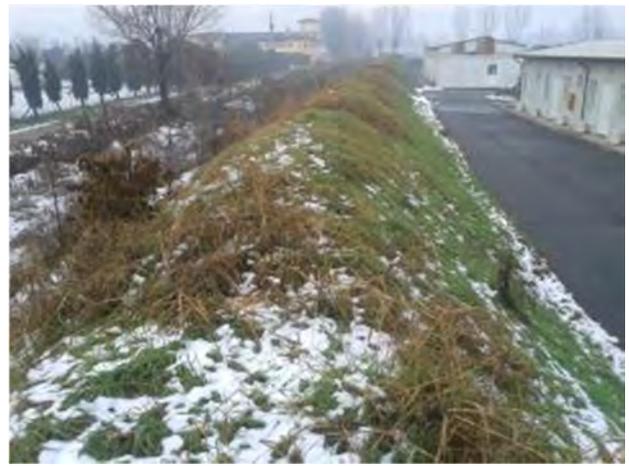
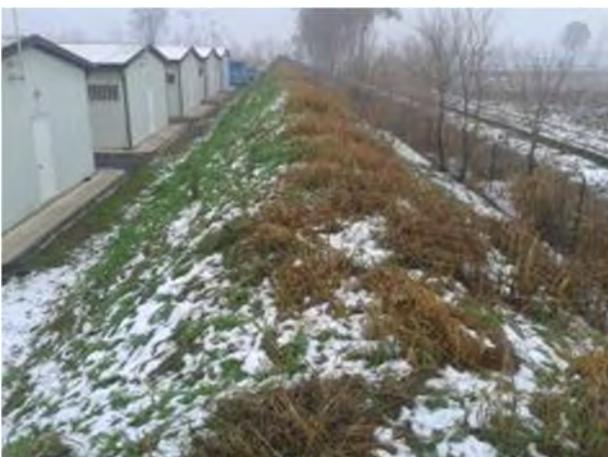
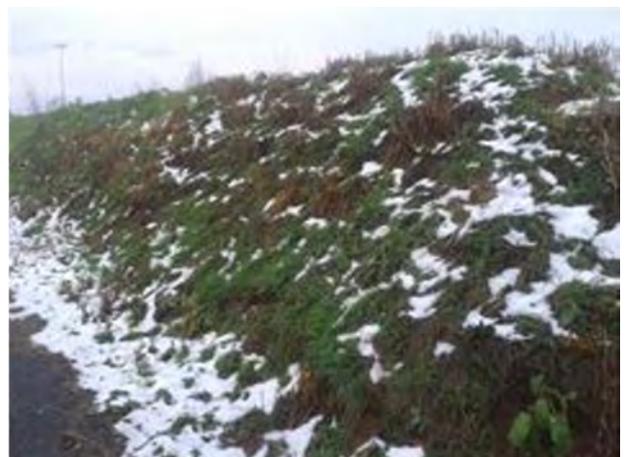
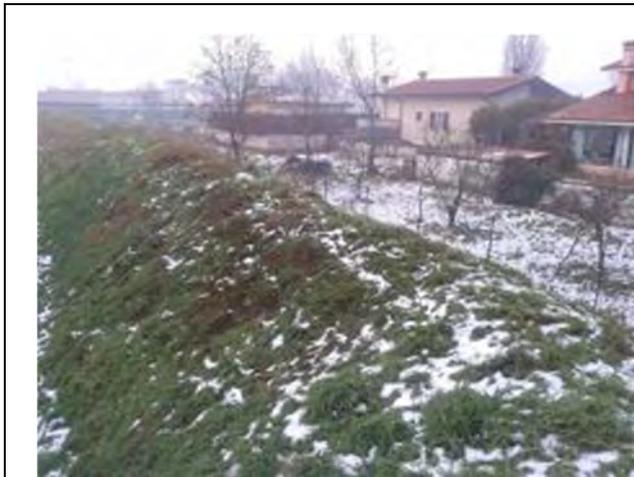
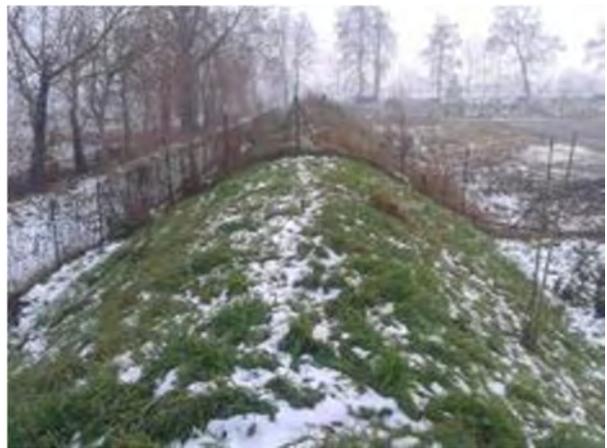
Rilievo Dicembre 2017**Attività di misura II Post Operam**

DATI DESCRITTIVI CUMULO TERRENO			
GRADO DI INERBIMENTO	0-25%		
	25-50%		
	50-75%		
	75-100%	X	
FENOMENI EROSIVI	Assenti		
ATTIVITÀ DI MOVIMENTAZIONE TERRE	No		
STIMA VOLUMETRICA (mc)	~ 4000 - 5000		
ALTEZZA (m)	2,5-3		
PENDENZA (°)	~ 40		
PRESENZA MATERIALE ORGANICO	Sì		
CONSERVAZIONE	-		
PRESENZA DI INFESTANTI	Sì

Il monitoraggio in Post Operam dello scotico vegetale accantonato lungo la duna perimetrale del cantiere operativo CO5, effettuato come richiesto da Arpa in data 01/12/16, non ha evidenziato particolari alterazioni nel tempo intercorso tra le campagne nella gestione del suolo. In particolare, le dimensioni e la volumetria della duna sono rimaste invariate nel corso del tempo senza, quindi, segni di attività di movimentazione terre né fenomeni di erosione superficiale. In tutte le campagne è stata rilevata la presenza di materiale organico sulla superficie della duna ed una limitata presenza di piante infestanti comuni il cui controllo viene eseguito attraverso periodica attività di estirpazione.

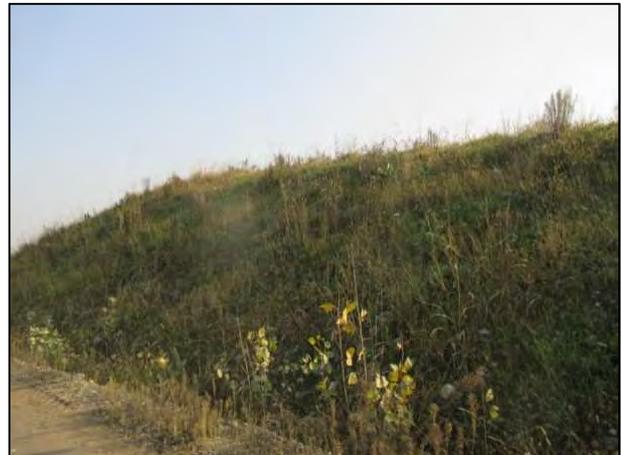
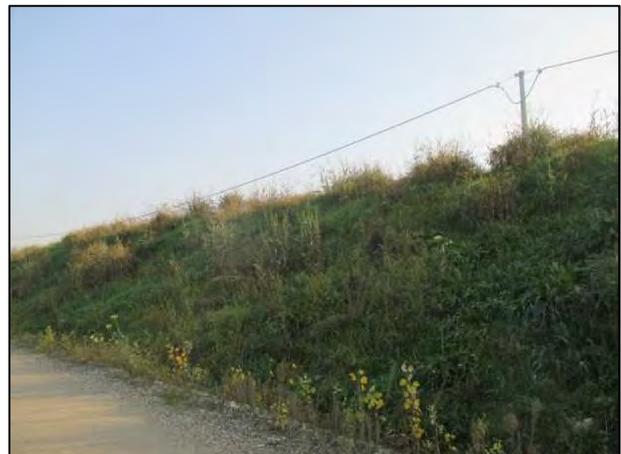
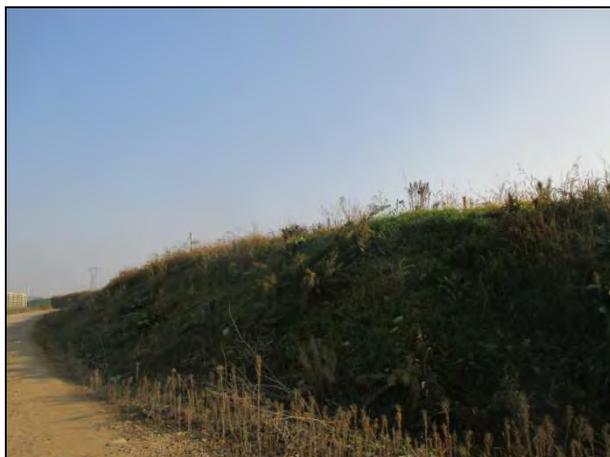
Note: Presenza di materiale di diversa granulometria. La duna nella parte Nord-Ovest ha un'altezza minore (3-4 m). Duna non sfalciata.

GRADO DI INERBIMENTO	0-25%	
	25-50%	
	50-75%	
	75-100%	X
FENOMENI EROSI		Assenti
ATTIVITÀ DI MOVIMENTAZIONE TERRE		No
STIMA VOLUMETRICA (mc)		~ 4000 - 5000
ALTEZZA (m)		5-6
PENDENZA (°)		~45-50
PRESENZA MATERIALE ORGANICO		Sì
CONSERVAZIONE		-
PRESENZA DI INFESTANTI		Sì

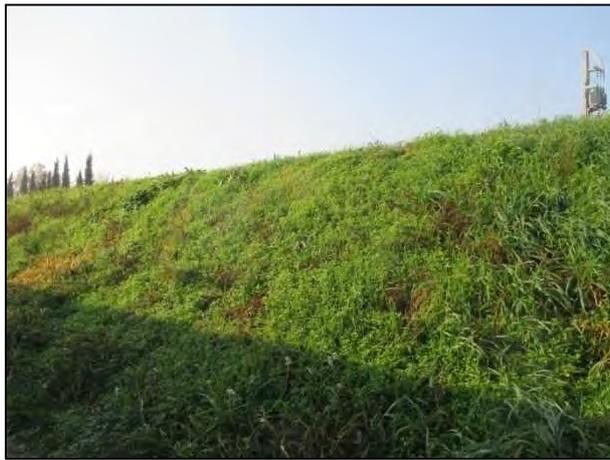
Note: Duna perimetrale inerbita e presenza di dune centrali.

GRADO DI INERBIMENTO	0-25%	
	25-50%	
	50-75%	
	75-100%	X
FENOMENI EROSI		Assenti
ATTIVITÀ DI MOVIMENTAZIONE TERRE		No
STIMA VOLUMETRICA (mc)		~ 4000 - 5000
ALTEZZA (m)		2,5-3
PENDENZA (°)		~ 40
PRESENZA MATERIALE ORGANICO		Sì
CONSERVAZIONE		-
PRESENZA DI INFESTANTI		Sì

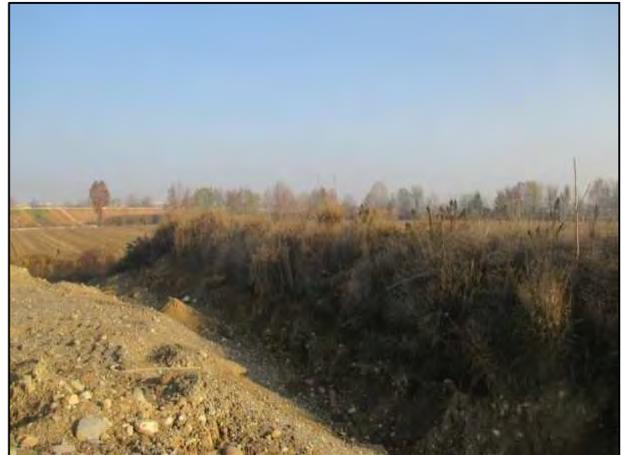
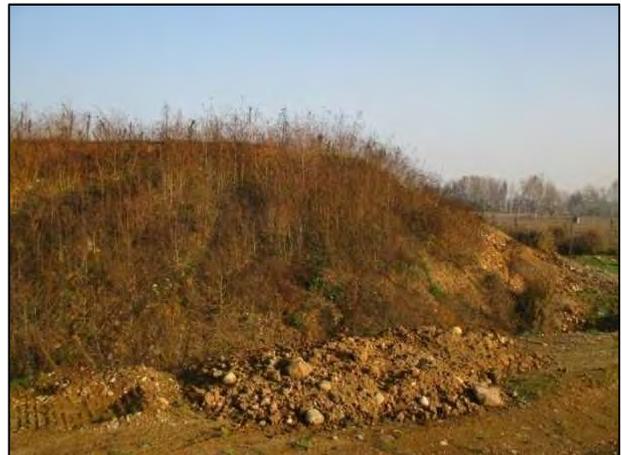
Note: La parte più a Ovest di questa area non presenta più dune di accantonamento. Sulla duna perimetrale è stato notato un livello di vegetale di circa 60 cm, mentre in basso è presente sempre suolo ma mineralizzato. La duna risulta non sfalciata.

GRADO DI INERBIMENTO	0-25%	
	25-50%	
	50-75%	
	75-100%	X
FENOMENI EROSIVI		Assenti
ATTIVITÀ DI MOVIMENTAZIONE TERRE		No
STIMA VOLUMETRICA (mc)		~ 4000 - 5000
ALTEZZA (m)		2-3
PENDENZA (°)		~ 30-40
PRESENZA MATERIALE ORGANICO		Sì
CONSERVAZIONE		-
PRESENZA DI INFESTANTI		Sì
