RELAZIONE DI SINTESI

MONITORAGGIO AMBIENTALE CORSO D'OPERA DEI LAVORI DI REALIZZAZIONE LINEA FERROVIARIA NAPOLI-BARI

SEMESTRE NOVEMBRE 2017-APRILE 2018

VARIANTE LINEA FERROVIARIA NAPOLI-CANCELLO, VIABILITA' GAUDELLO

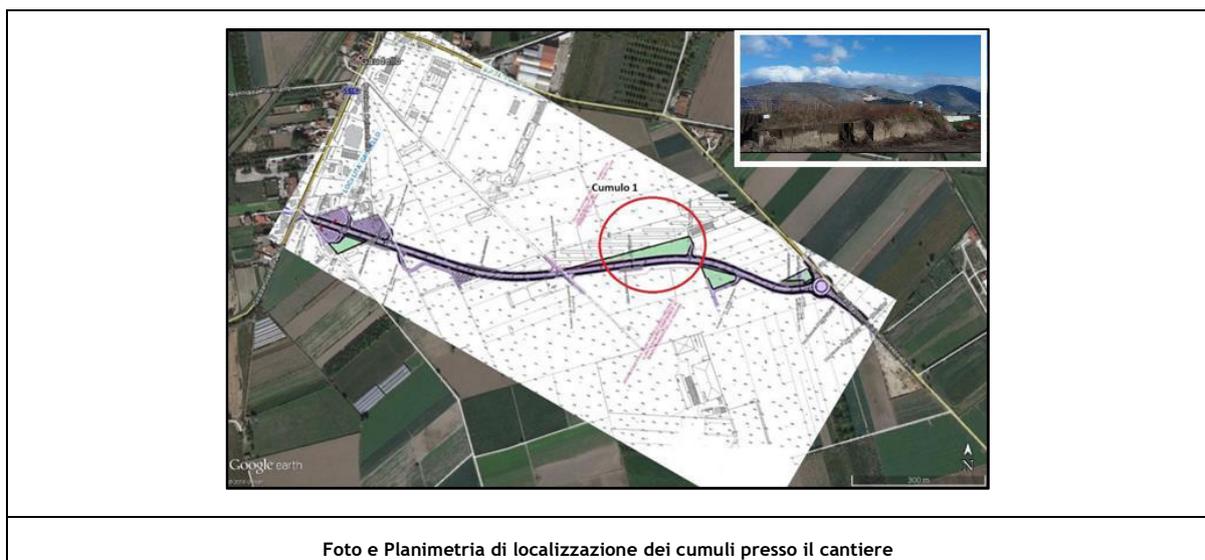
Nel corso del sopralluogo è stato individuati un solo cumulo in attesa di riutilizzo nell'ambito dei lavori.

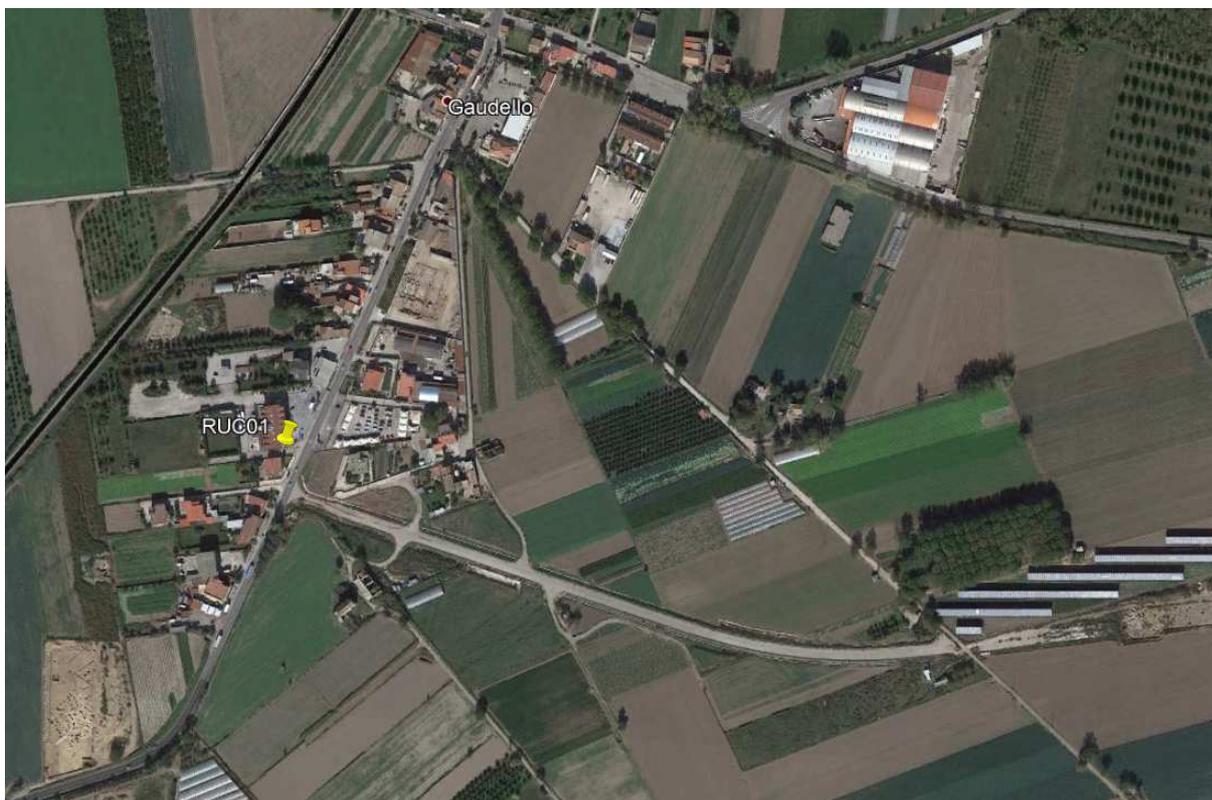
Contesto di inserimento del ricettore

La postazione fonometrica è stata installata nel giardino di pertinenza di un edificio a destinazione d'uso turistico ricettivo di 3 piani f.t. situato lungo la S.S. 162 denominata Via dei Sanniti nr 122, nel territorio del Comune di Acerra (NA).
La campagna di misura si è svolta presso un ricettore adiacente al precedente, ma con caratteristiche costruttive analoghe e quindi rappresentativo degli attigui edifici residenziali, causa indisponibilità da parte del proprietario ad accedervi.

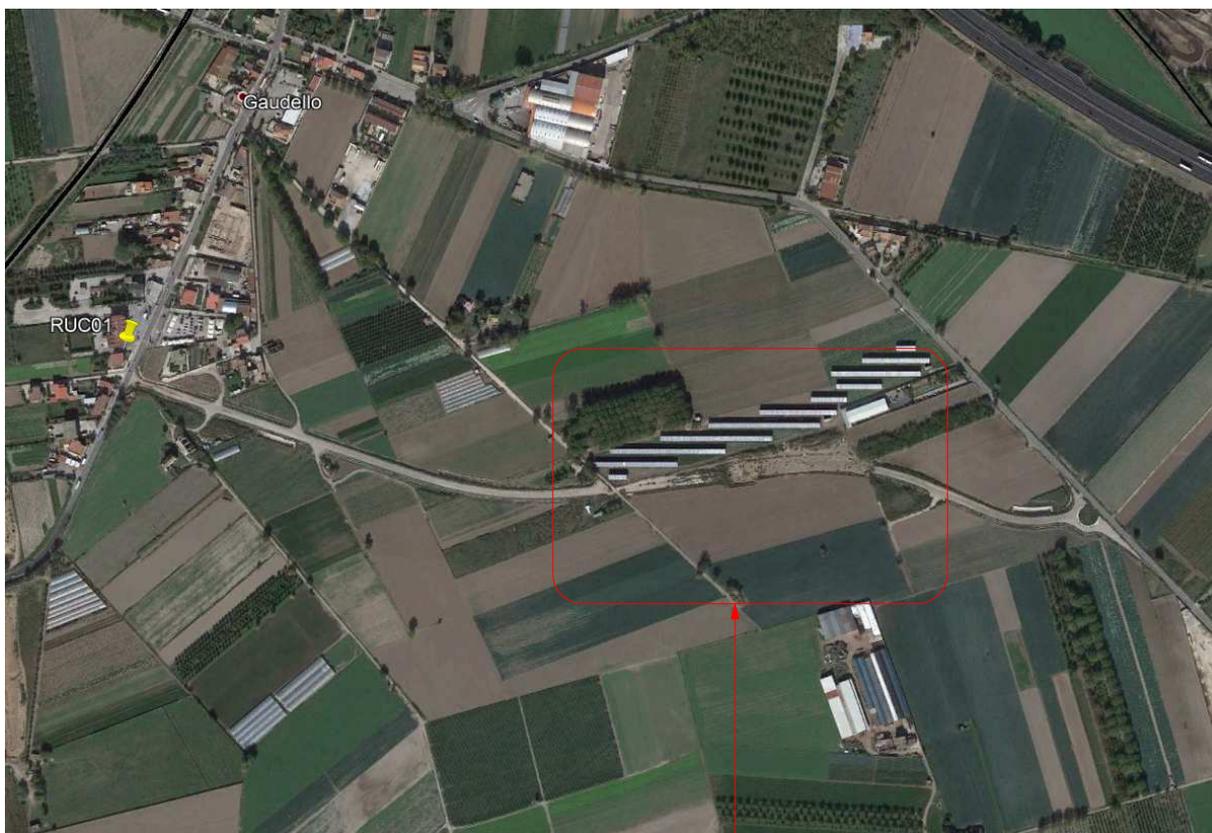
Area di cantiere dove sono attualmente concentrate la lavorazioni

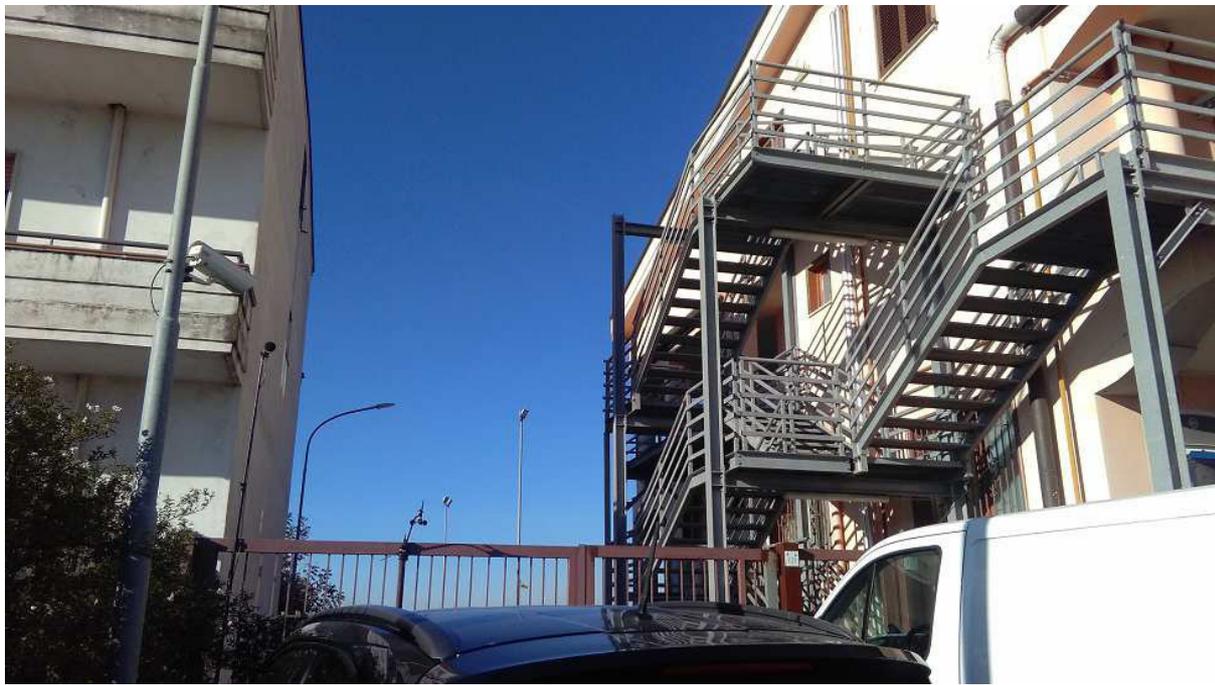
Dettaglio fotografico

La misura è stata effettuata tramite fonometro integratore Larson&Davis 831, sn 3465, dotato di certificato di taratura in corso di validità. La calibrazione della catena di misura è stata effettuata ad inizio e fine misura mediante calibratore Larson&Davis CAL200 sn 0446, fornendo esito positivo (delta < 0,5 dB). Il microfono è stato fissato su apposito stativo e il fonometro è stato alimentato con batteria al gel da 12V.

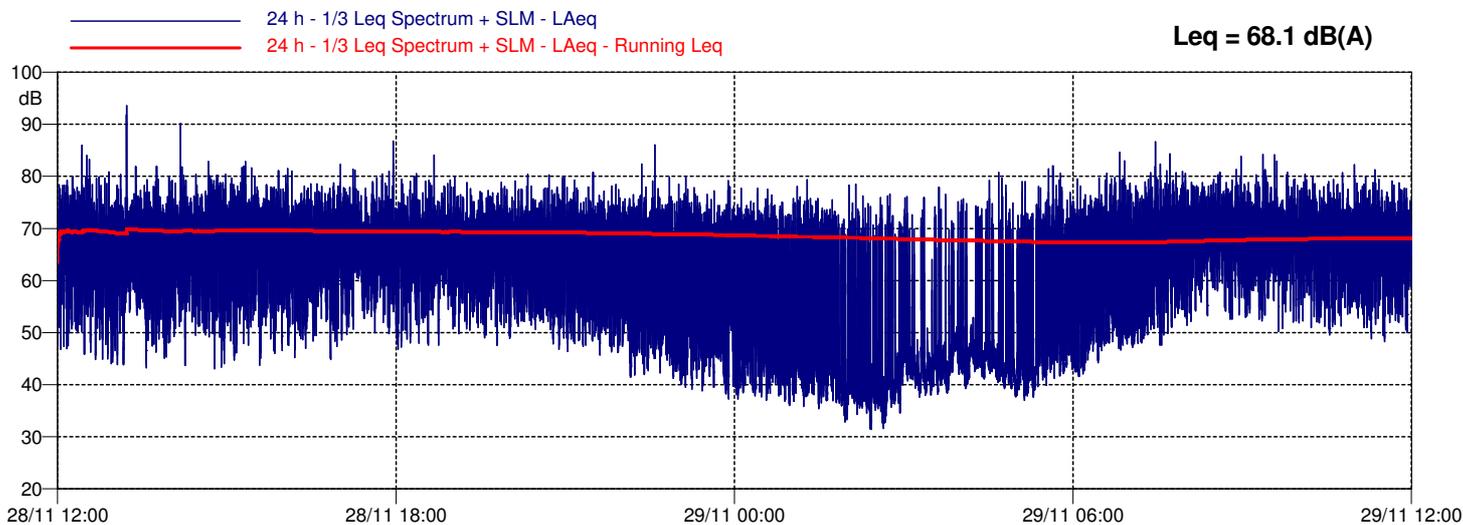
TIME HISTORY 28 - 29 novembre 2017

All'interno del cantiere sotto osservazione erano in atto lavorazioni di rullaggio, scavi e rinterro con passaggio di mezzi da entrambi gli ingressi. Le emissioni generate dalle attività lavorative non hanno influenzato in misura significativa sul clima acustico locale, dominato dal traffico veicolare lungo Via dei Sanniti. Durante gli intervalli orari di inattività del cantiere i livelli acustici sono infatti allineati con quelli riscontrati nei periodi di esecuzione delle lavorazioni.

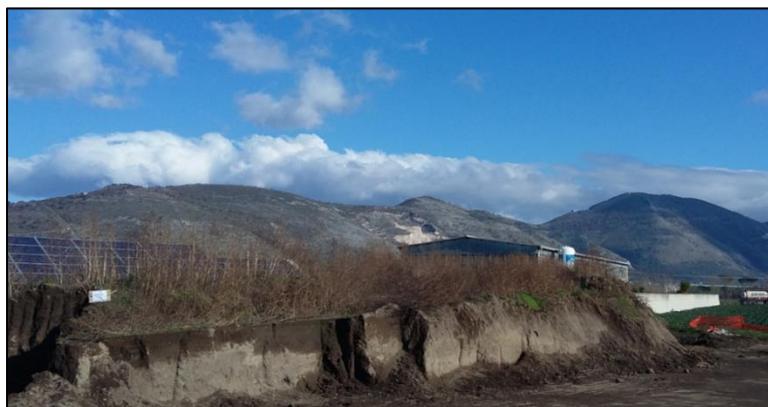
Figura 2 - Cumulo 1

Substrato autoctono – Materiale di scotico con destinazione riutilizzo per rifacimento scarpate, banchine, aiuole proveniente WBS NR01. Il cumulo 1 possiede le seguenti caratteristiche:

- larghezza variabile da 5 a 10 m;
- lunghezza complessiva di circa 50 m;
- altezza di circa 2 m;
- pendenza complessiva massima di 70°.

Il cumulo non risulta seminato e non risulta la presenza di rifiuti ne presenza di commistione di terreno sterile e vegetale.
