AUTOSTRADA SALERNO-REGGIO CALABRIA

LAVORI DI AMMODERNAMENTO ED
 ADEGUAMENTO AL TIPO 1A DELLE NORME CNR/80
 DAL KM 393+500 (SVINCOLO DI GIOIA TAURO ESCLUSO)
 AL KM 423+300 (SVINCOLO DI SCILLA ESCLUSO)
 CODICE UNICO PROGETTO: F41B04000090001

PROGETTO COSTRUTTIVO

**INTERVENTI DI RIPRISTINO AMBIENTALE
 AREA COSTAVIOLA
 RELAZIONE GEOLOGICA E GEOMORFOLOGICA**

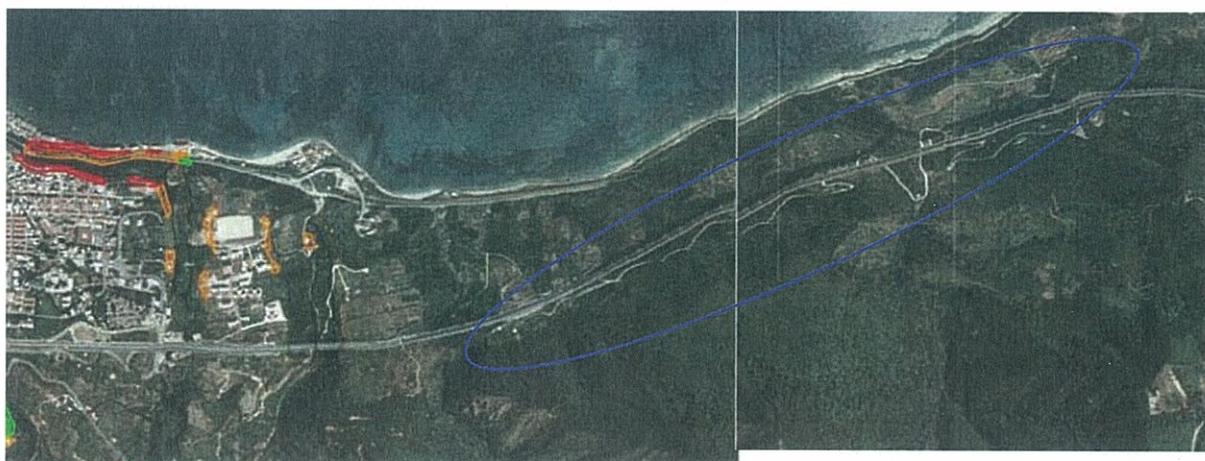
Figura 3.1 - Stralcio "Carta inventario delle frane e delle relative aree a rischio, tratto dall'unione delle Tavole 080-085 "Comune di Scilla" (a sinistra) e 080-085_1 "Comune di Scilla – Località Favazzina" (a destra) con indicazione dell'area in esame.

Carta inventario delle frane e delle relative aree a rischio (scala 1:10.000): Tavola 080-085 "Comune di Scilla" e Tavola 080-085_1 "Comune di Scilla-Località Favazzina": nelle aree strettamente interessate dallo studio in oggetto non sono cartografate aree a rischio.

Carta inventario delle frane relative alle infrastrutture (strade, ferrovie e reti di servizio) e beni culturali ed ambientali (scala 1:25.000): nelle aree strettamente interessate dallo studio in oggetto non sono cartografati fenomeni franosi.

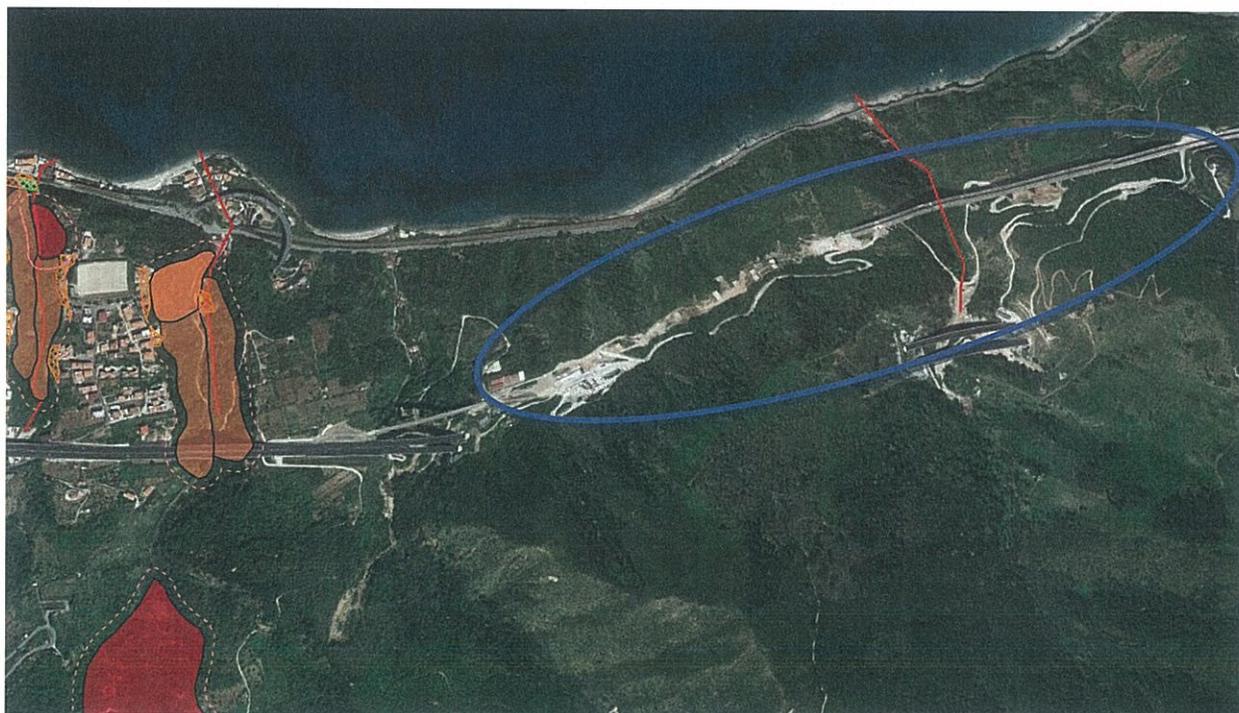
Figura 3.3 - Stralcio di ortofoto, tratto dal sito webgis dell'Autorità di Bacino della Calabria, dal quale sono visibili tutti gli elementi PAI censiti nel territorio nel quale ricade il comparto strettamente di interesse..

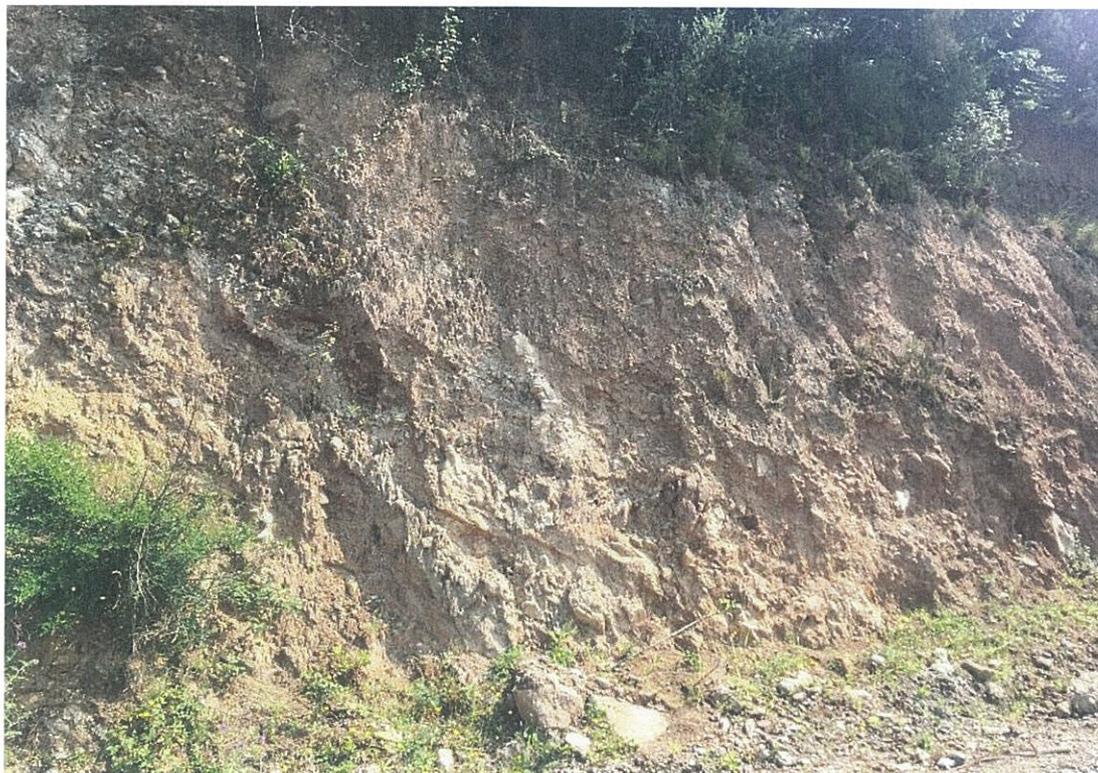
Foto 6.1 - Substrato roccioso affiorante nell'area di interesse, estremamente alterato e ridotto ad un sabbione da weathering, con porzioni rocciose (sensu strictu) localizzate.

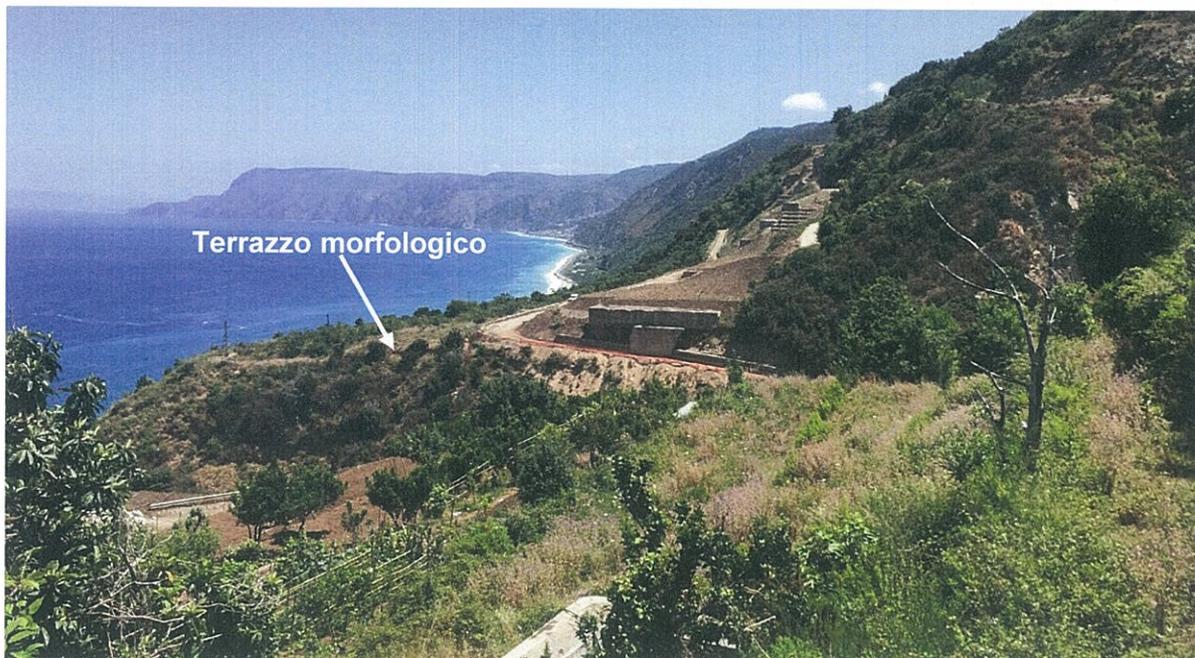
Foto 6.2 - Depositi sabbioso-conglomeratici pleistocenici in corrispondenza del terrazzo morfologico presente nella zona più a nord del comparto in esame.

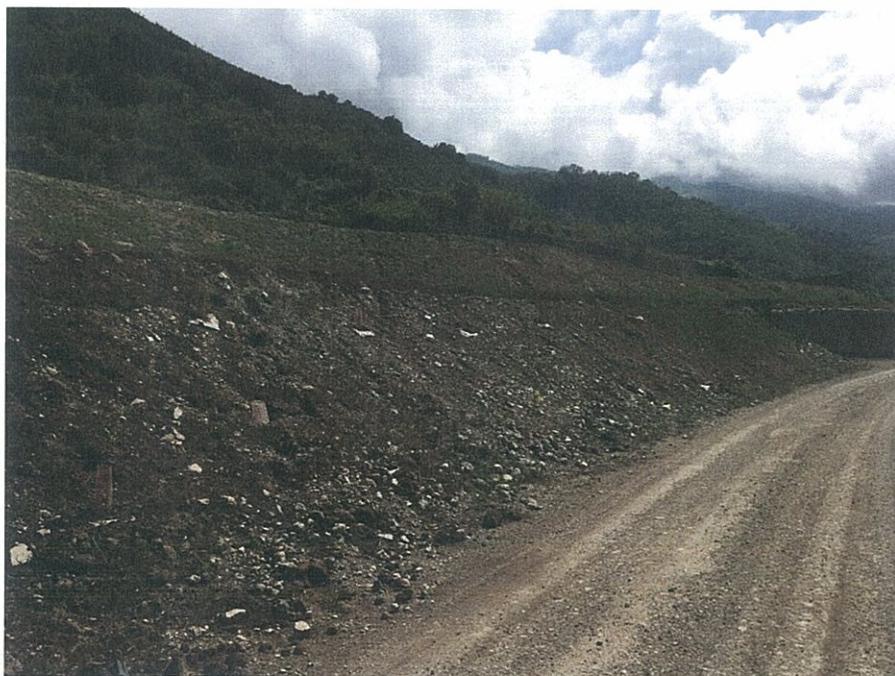
Foto 6.3 - Terreni di riporto presenti lungo il vecchio tracciato autostradale, messi in posto per il mascheramento delle opere soggette a demolizione.

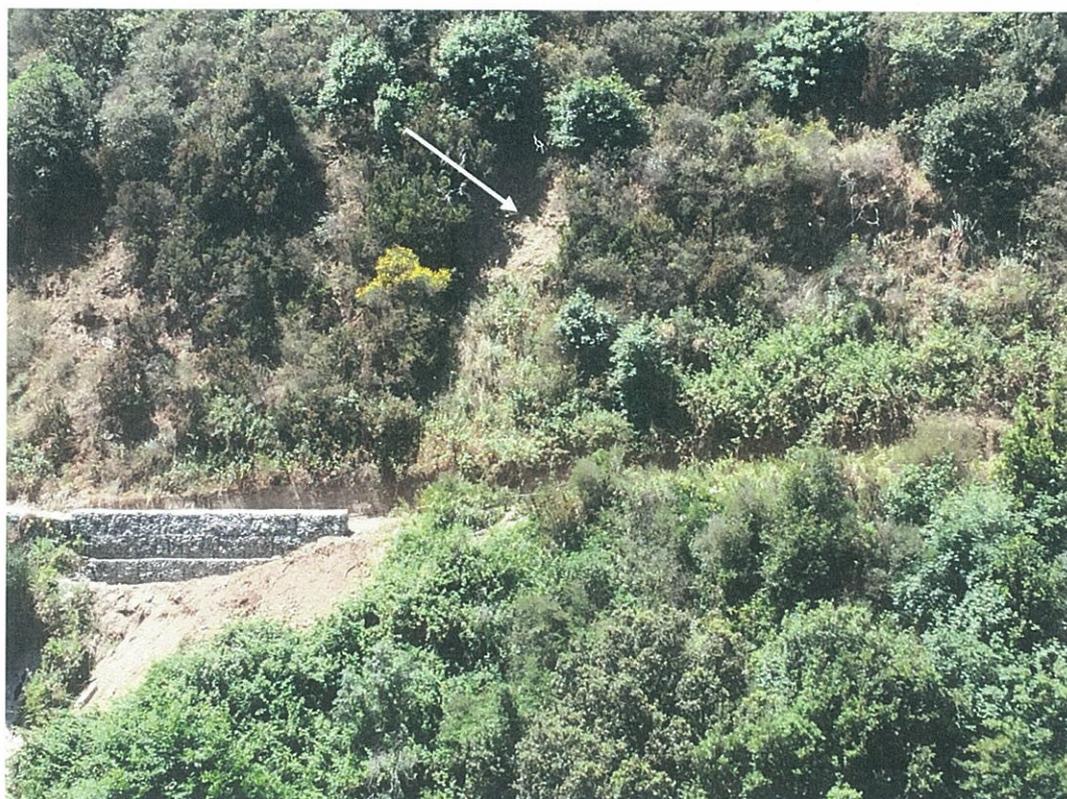
Foto 6.4 - Scivolamento superficiale rilevato in sinistra idraulica del Vallone Condoleo.

Più precisamente, si tratta di movimenti che si verificano per superamento della resistenza di taglio dei materiali lungo una superficie di neoformazione, con il corpo di frana che può scomporsi in diversi blocchi limitati da fessure trasversali e longitudinali. Inoltre, dalle evidenze di terreno è emerso come si tratti di fenomeni che dopo una fase iniziale estremamente rapida, con spostamenti evidenti, possono portare al progressivo collasso del pendio, attraverso l'innescio di movimenti di rotazione che avvengono intorno ad un punto esterno al versante e al di sopra del baricentro della massa in movimento; infatti, la forma delle superfici di scorrimento è prevalentemente arcuata, trattandosi, per la maggior parte dei movimenti, di scorrimenti rotazionali. Così come suggeriscono gli esiti del rilevamento e la distribuzione areale dei fenomeni, l'instabilità dei versanti è legata in parte alle elevate pendenze, in parte alle scadenti caratteristiche geotecniche dei terreni affioranti, soprattutto in presenza di coltri eluvio-detritico-colluviali.

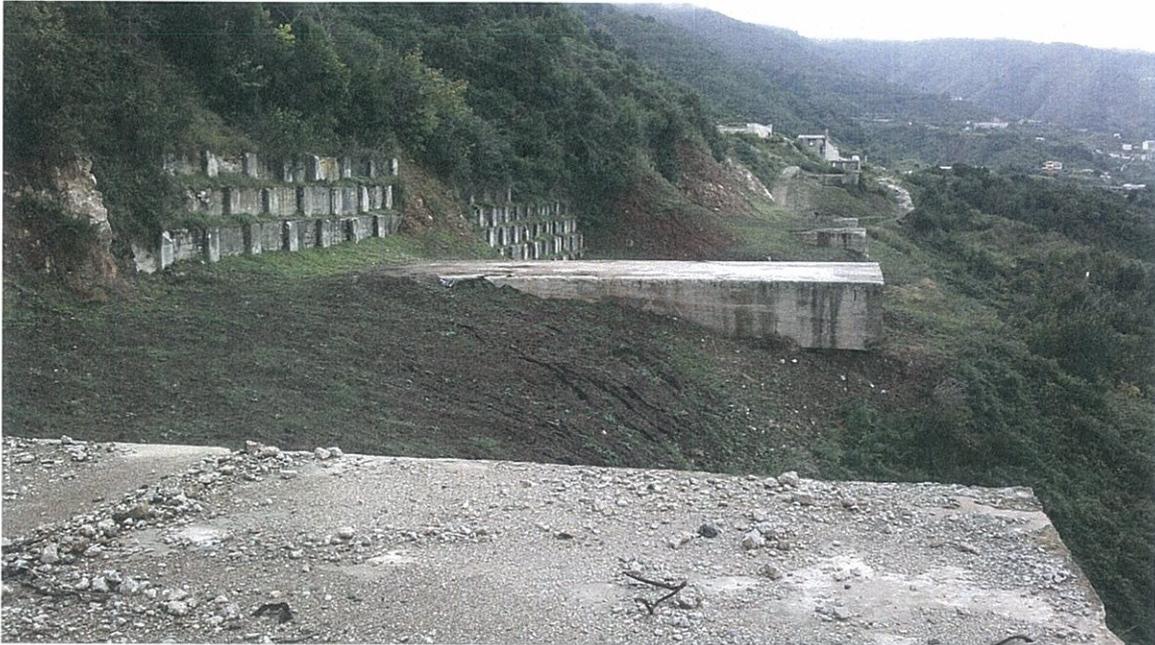
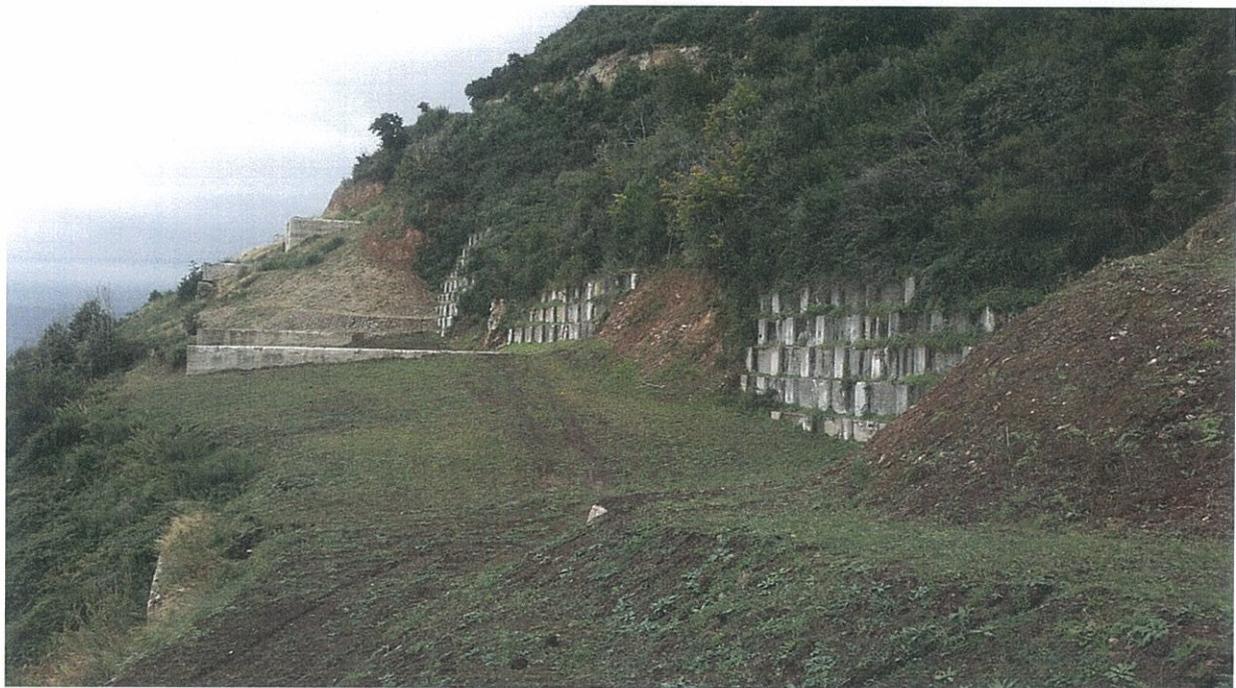
Foto 6 e 6.7- Vista delle opere fondali e di sostegno relative alle pile demolite del viadotto Costaviola (parte terminale) con evidenza dell'assetto morfologico dell'area di competenza e del ruolo stabilizzante che presentano tali opere nei confronti dei versanti

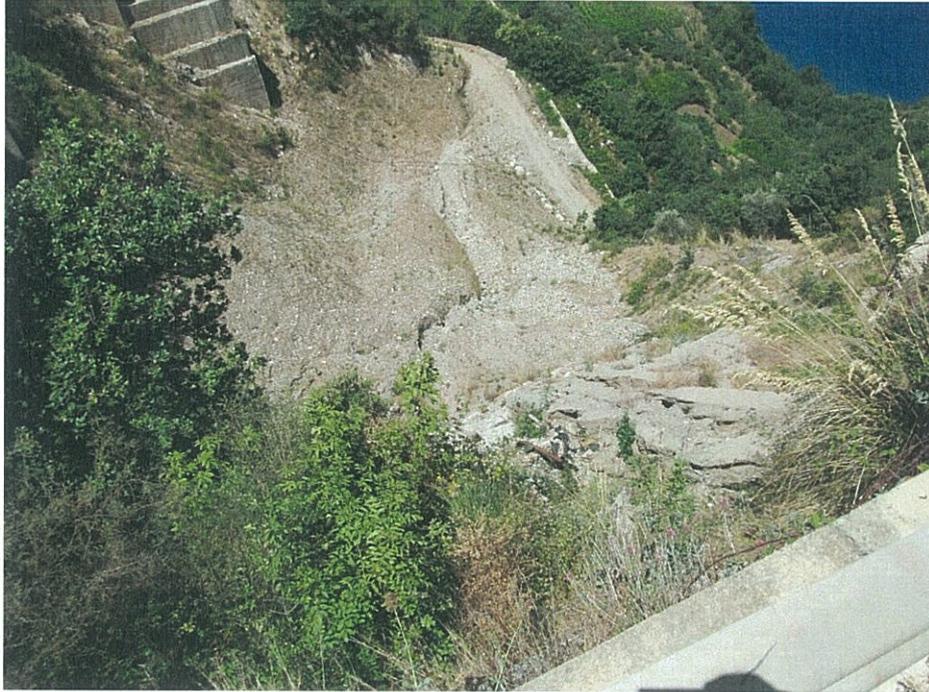
Foto 6.9 - Fenomeni di erosione concentrata rilevati lungo l'impluvio del Fosso Favagrega II.

Infine, passando alla dinamica delle acque superficiali, sono stati identificati fenomeni di erosione che si manifestano lungo i versanti. In particolare, si tratta sia di erosione di tipo lineare, legata a ruscellamento concentrato, sia di fenomeni di erosione diffusa che interessano soprattutto le coltri eluvio-detritico-colluviali. Tale tipologia di dissesti è stata osservata soprattutto laddove la vegetazione è assente o scarsa e laddove si ha un maggiore ruscellamento incontrollato delle acque superficiali con conseguente dilavamento. Per il resto, fenomeni significativi di erosione lineare concentrata, sono stati osservati lungo il fondovalle del Vallone Condoleo, ovvero al di fuori dell'area di interesse del presente studio e lungo il Fosso Favagrega II, in prossimità della Spalla nord del viadotto dismesso Costaviola. In particolare, per quest'ultimo è stato possibile notare come la tendenza relativa a tali processi comporti un evidente approfondimento dell'impluvio, caratterizzato attualmente, nella porzione di area sottoposta a demolizione del viadotto, da un deflusso superficiale irregolare con un percorso tortuoso e con accumulo di materiale adiacente la strada interpoderale presente.

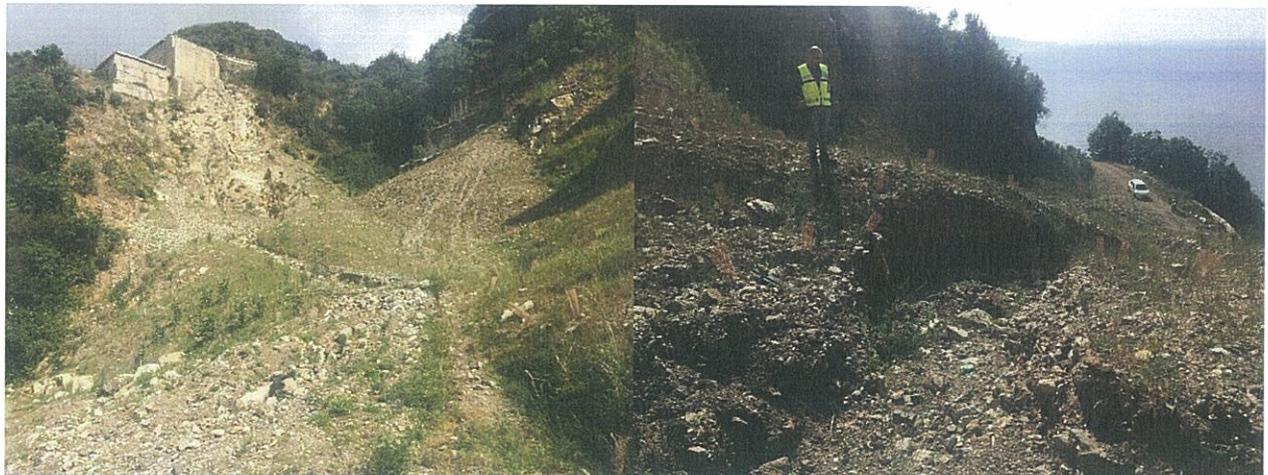
Foto 6.10 e 6.11 - Fenomeni di erosione concentrata rilevati lungo l'impluvio del Fosso Favagrega II.
