LAVORI DI ADEGUAMENTO DELLA S.S. 534 COME RACCORDO AUTOSTRADALE CAT. B - MEGALOTTO 4

PIANO DI MONITORAGGIO AMBIENTALE

Corso d'Opera

Rilievi Componente Stato fisico dei luoghi: Misure Tipo A - Trimestre Gennaio-Marzo 2017

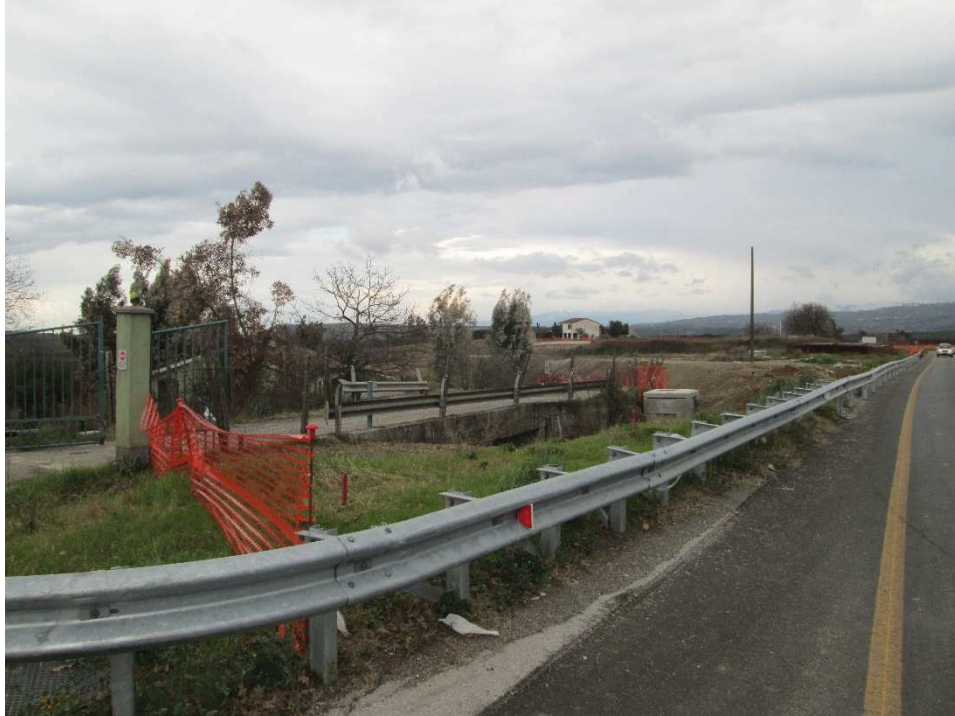
Vista 1 – Rifacimento provvisorio del manto stradale della ex SS19, con installazione dei guardrail

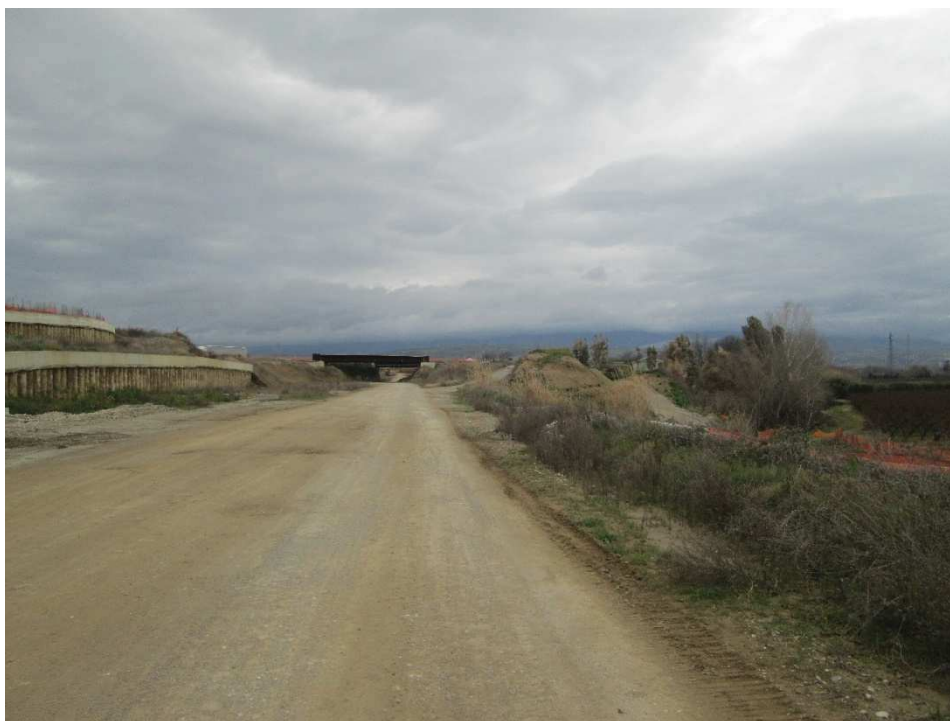
Vista 4 – Corpo stradale della SS534 in fase di ampliamento, privo di pavimentazione. A sinistra si osservano le opere di contenimento del versante (paratie tipo berlinese). Sullo sfondo si intravede l'impalcato del nuovo cavalcavia (CV02) della SS19 sulla SS534

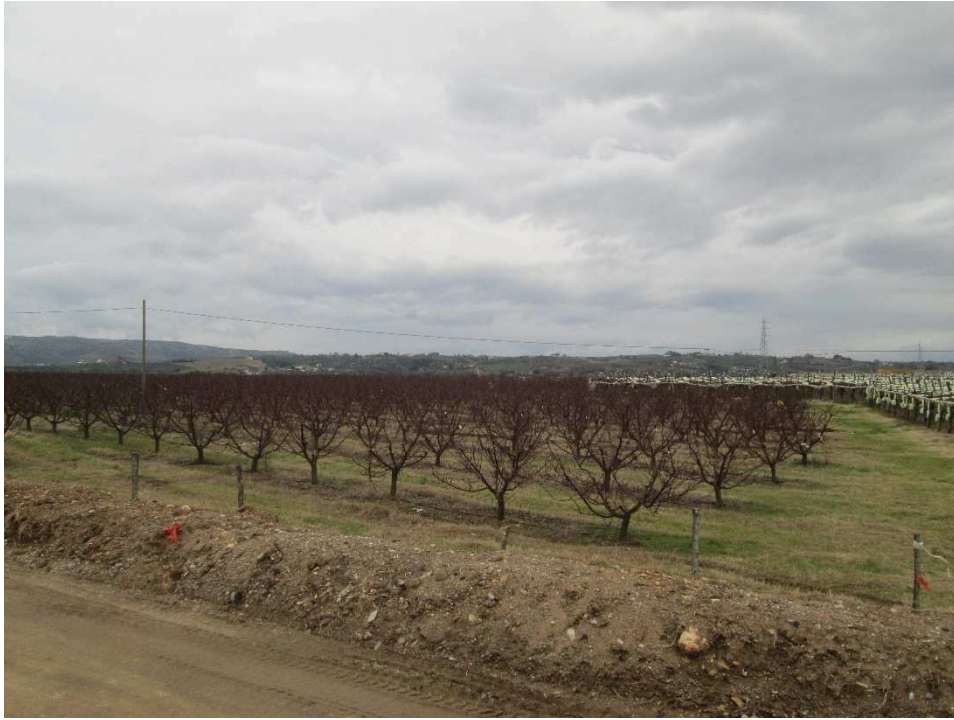
Vista 1 – Frutteti adiacenti all'area di cantiere presso la Rampa D dello svincolo SV02. La pavimentazione stradale è stata rimossa, per le successive operazioni di rettifica planimetrica dell'asse stradale

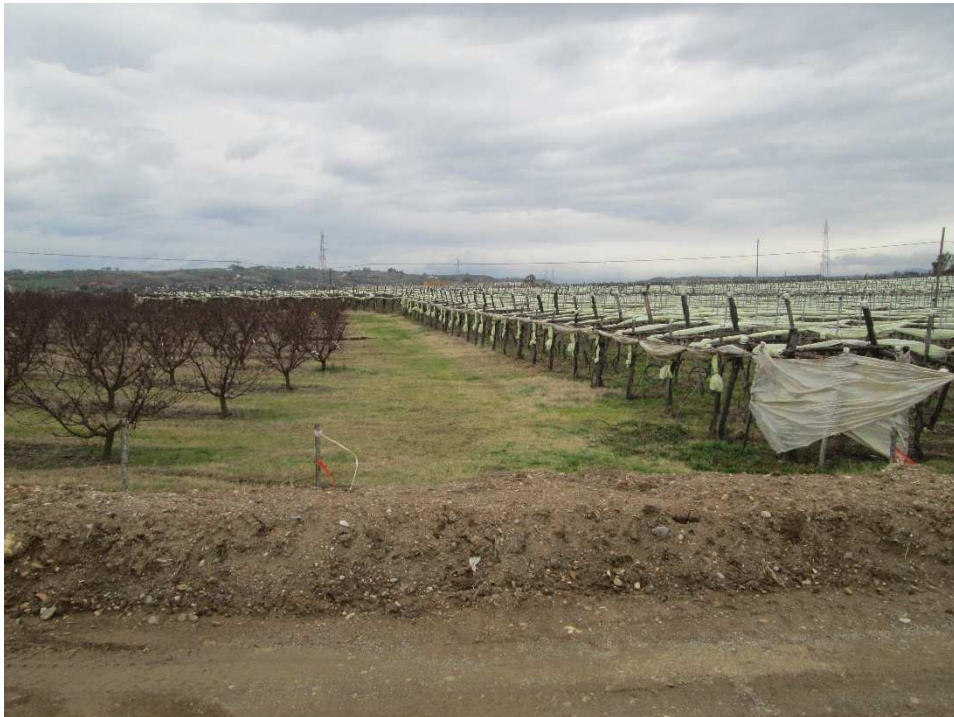
Vista 2 - Frutteti adiacenti all'area di cantiere presso la Rampa D dello svincolo SV02. La pavimentazione stradale è stata rimossa, per le successive operazioni di rettifica planimetrica dell'asse stradale

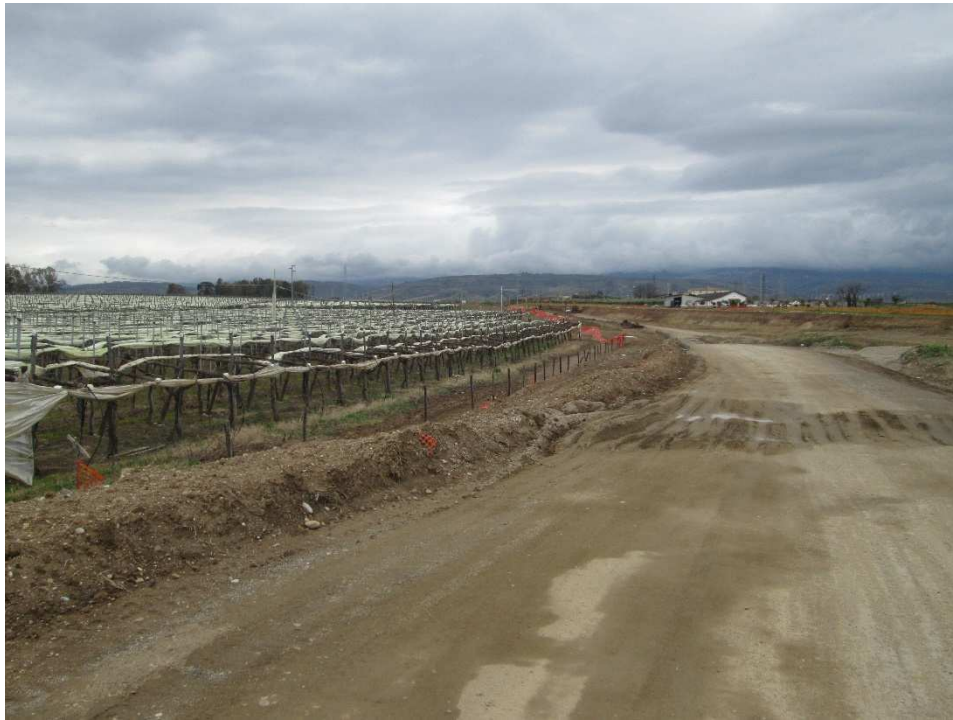
Vista 3 - Rampa D dello svincolo SV02. La pavimentazione stradale è stata rimossa, per le successive operazioni di rettifica planimetrica dell'asse stradale. Sullo sfondo è presente la sede stradale ampliata della SS534, anch'essa priva di pavimentazione stradale. Rimossi anche i muretti a bordo strada della SS534

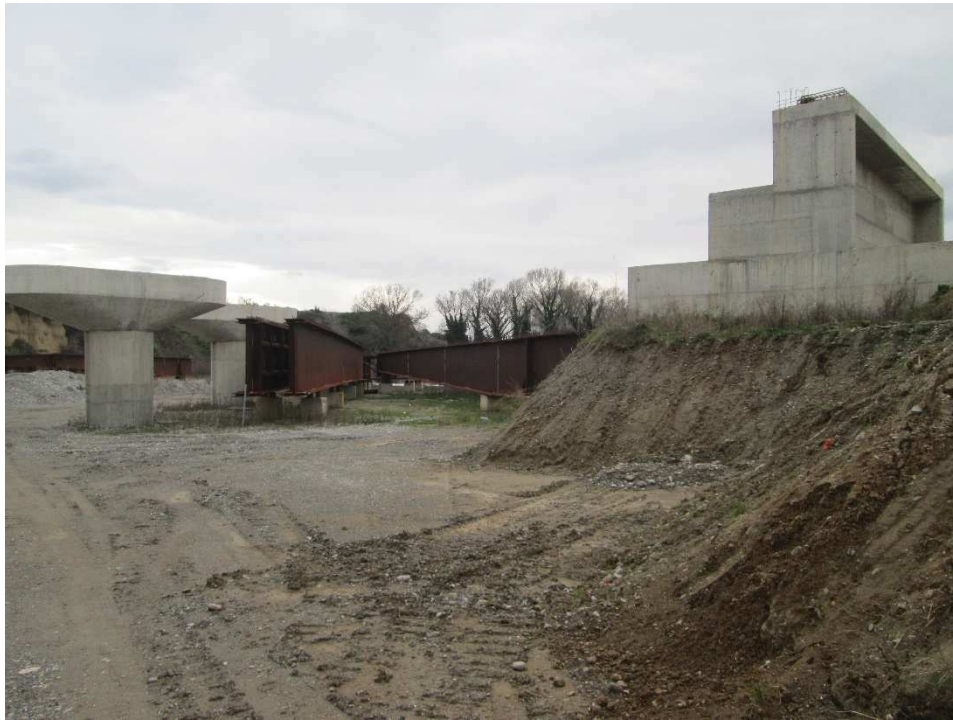
Vista 1 – Impalcato in ferro del nuovo Viadotto Coscile. Sulla destra si osserva la spalla lato Firmo della Carreggiata in direzione Sibari, mentre sulla sinistra sono presenti le pile.

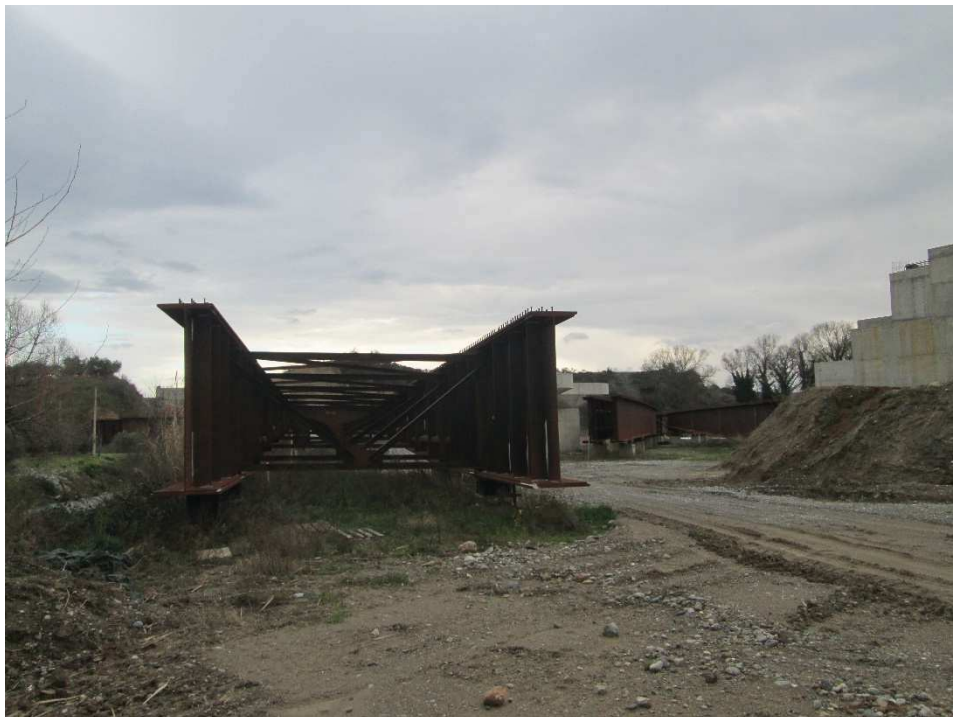
Vista 2 - Impalcato in ferro del nuovo Viadotto Coscile. Sulla destra si osserva la spalla lato Firmo della Carreggiata in direzione Firmo, mentre sulla sinistra è visibile il Fiume Coscile con vegetazione spontanea lungo la sponda.

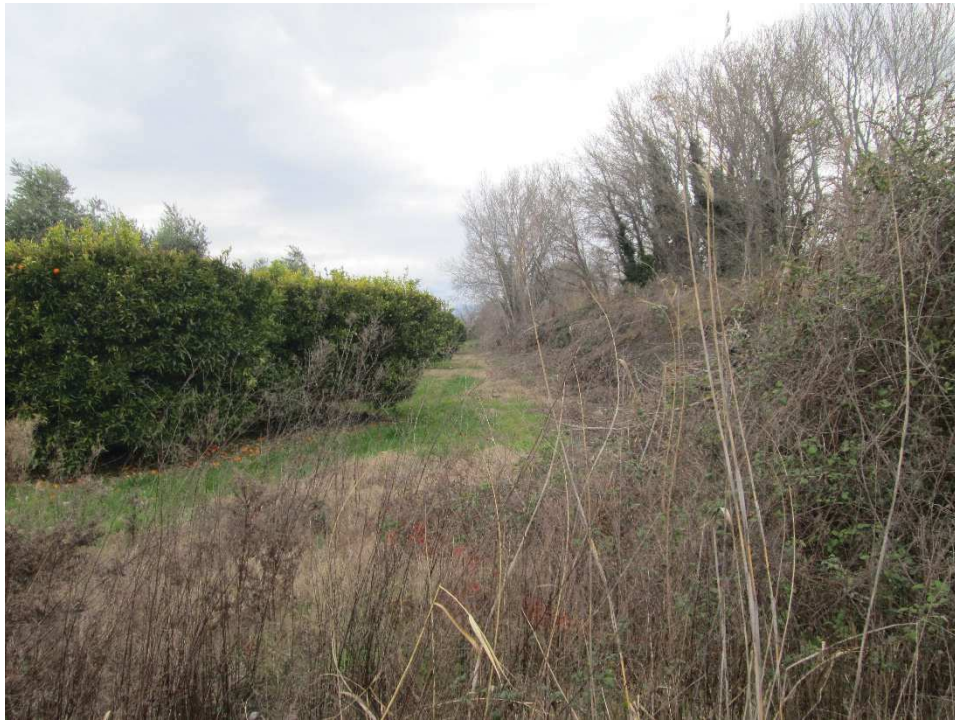
Vista 3 – Zona a monte del Viadotto Coscile rimasta inalterata. Sulla sinistra è visibile un agrumeto, mentre sulla destra si osserva un argine artificiale lungo la sponda destra del fiume, invasa da vegetazione spontanea. Tale ambiente è favorevole all'instaurarsi di un corridoio ecologico.

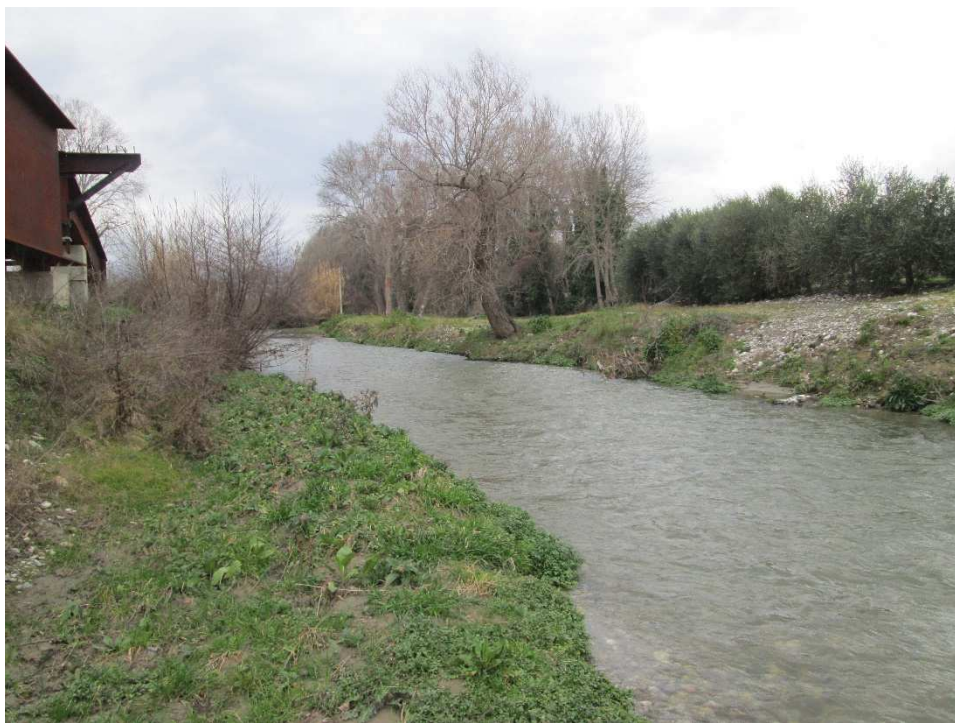
Vista 4 – Letto del Fiume Coscile con vegetazione spontanea sulle sponde. Sulla sinistra della foto, si osserva parte dell'impalcato del nuovo viadotto, mentre la zona a destra (uliveto) non è interessata dalle lavorazioni

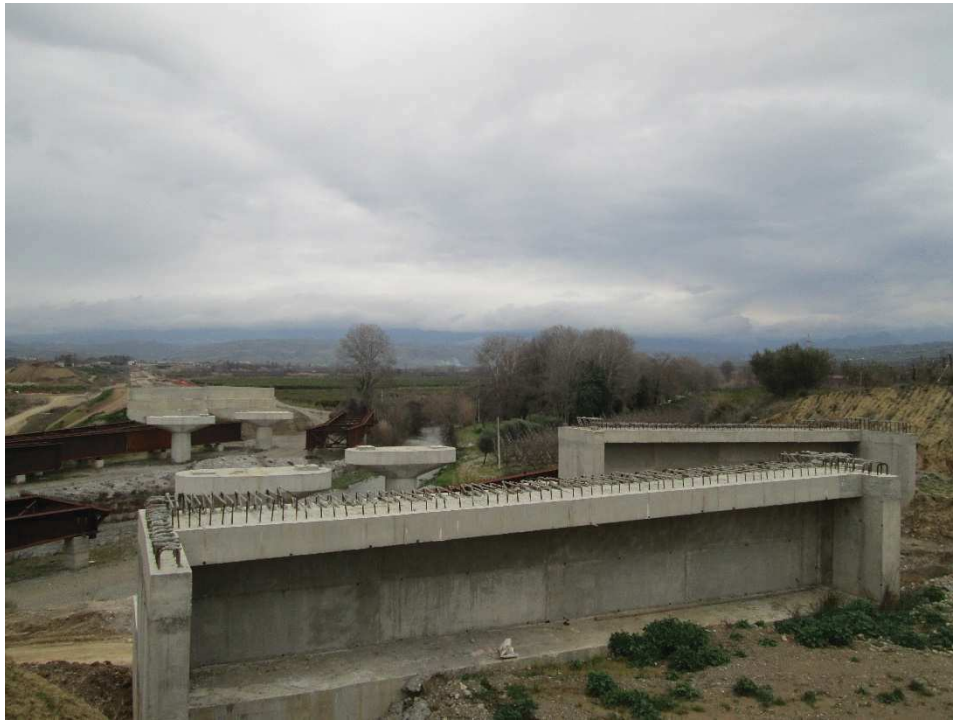
Vista 5 – Punto panoramico della zona sul Fiume Coscile. In primo piano si può vedere la spalla lato Sibari della Carreggiata in direzione Sibari. Nella zona retrostante si osserva l'area golenale cantierizzata (presente anche vegetazione spontanea lungo le sponde del fiume), le diverse porzioni di impalcato del viadotto, le pile e le spalle sulla sponda destra del fiume. Sullo sfondo si intravede parte della SS534.

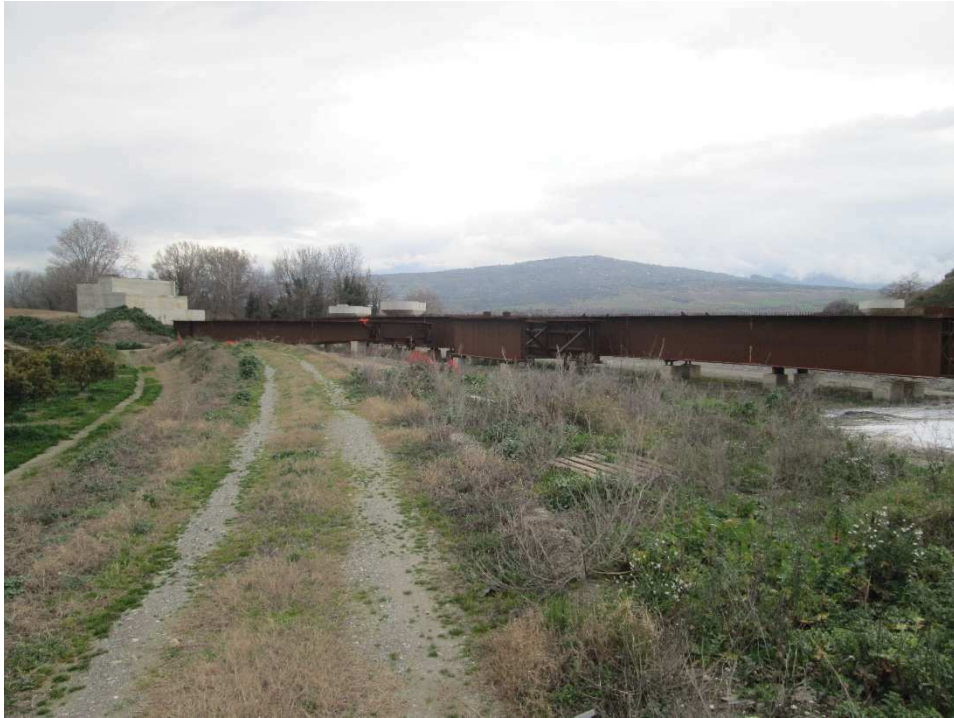
Vista 1 – Zona a valle delle spalle lato Sibari ed adiacente all'area golenale del Fiume Coscile (sponda destra). Si possono osservare le porzioni dell'impalcato in acciaio e le pile.

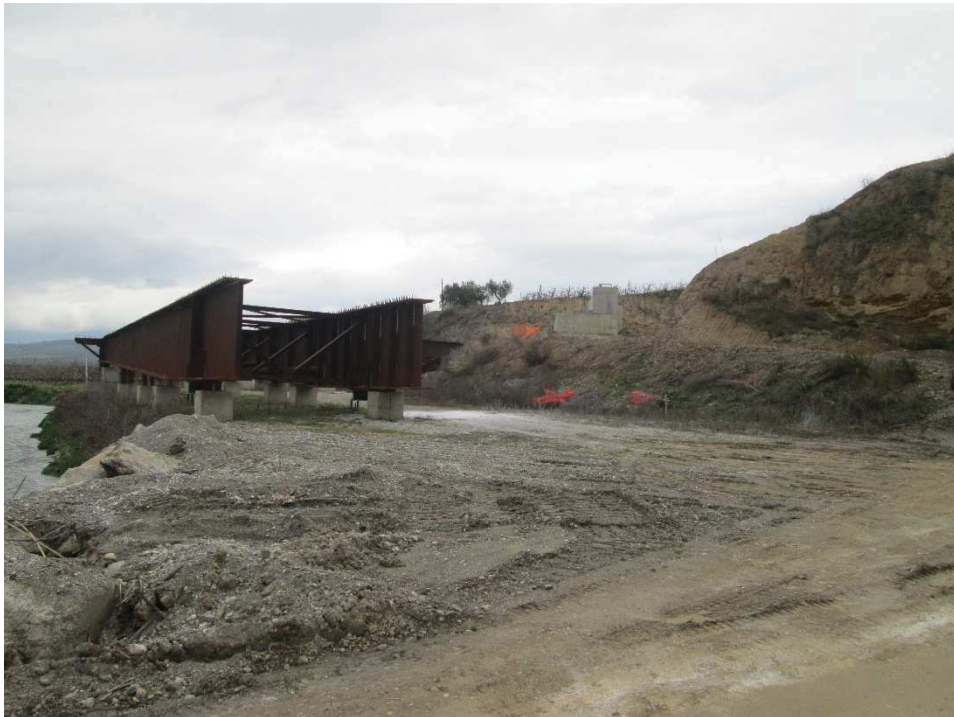
Vista 2 – Zona golenale sulla sinistra idraulica del Fiume Coscile. L'area si presenta cantierizzata, con parte dell'impalcato del viadotto in attesa di varo. Sullo sfondo si osserva la spalla lato Sibari della carreggiata in direzione Firmo.

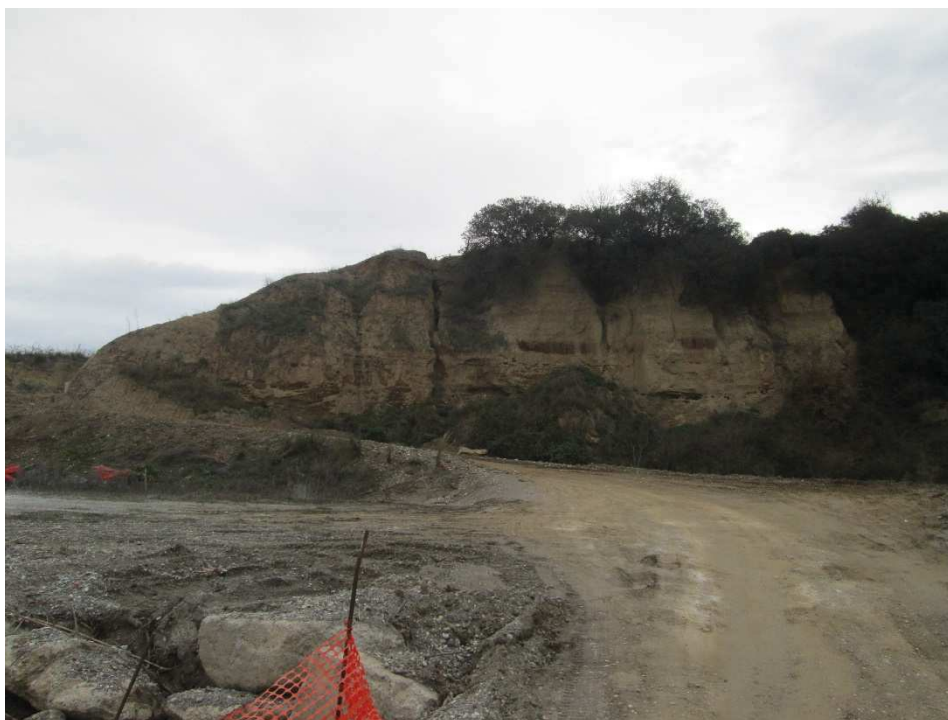
Vista 3 – Zona golenale sulla sinistra idraulica del Fiume Coscile. Si osserva sulla sinistra della foto, una protezione provvisoria della sponda del fiume (scogliera), mentre la zona sullo sfondo ricade in area soggetta a vincolo.

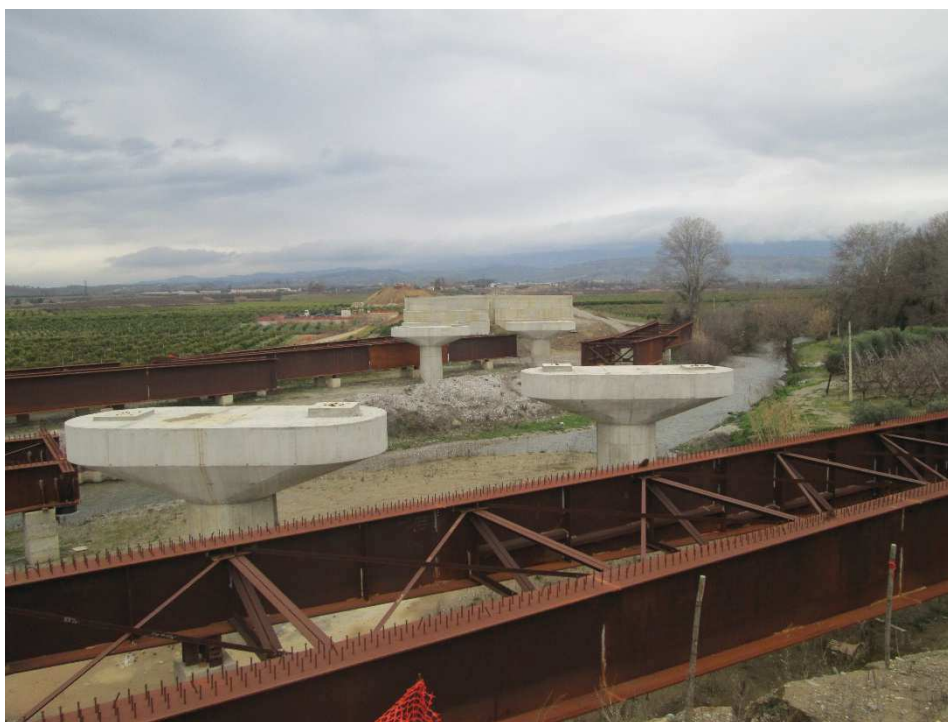
Vista 4 - Punto panoramico della zona sul Fiume Coscile. In primo piano si può vedere si osserva l'area golenale cantierizzata (presente anche vegetazione spontanea lungo le sponde del fiume), le diverse porzioni di impalcato del viadotto, le pile e le spalle sulla sponda destra del fiume. Sullo sfondo si intravede parte della SS534.

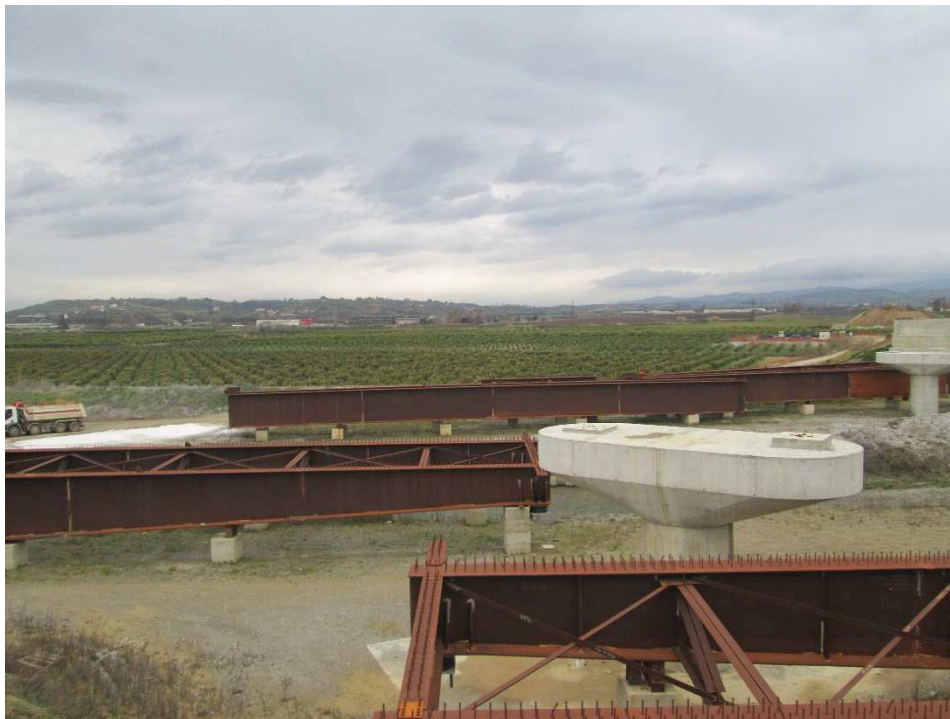
Vista 5 - Punto panoramico della zona sul Fiume Coscile. In primo piano si osserva l'area golenale sulla sponda sinistra del fiume, con le diverse porzioni di impalcato del viadotto, le pile e le spalle sulla sponda destra del fiume. Sullo sfondo si intravedono le porzioni di territorio non interessate dal cantiere.

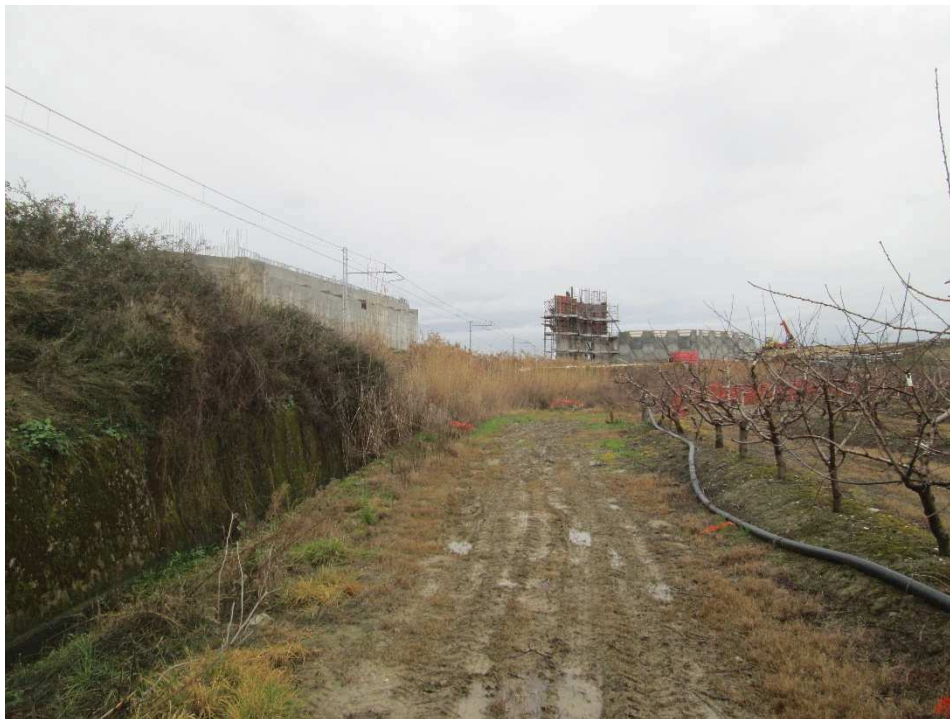
Vista 1 – Spalle in fase di realizzazione del nuovo Cavalcaferrovia

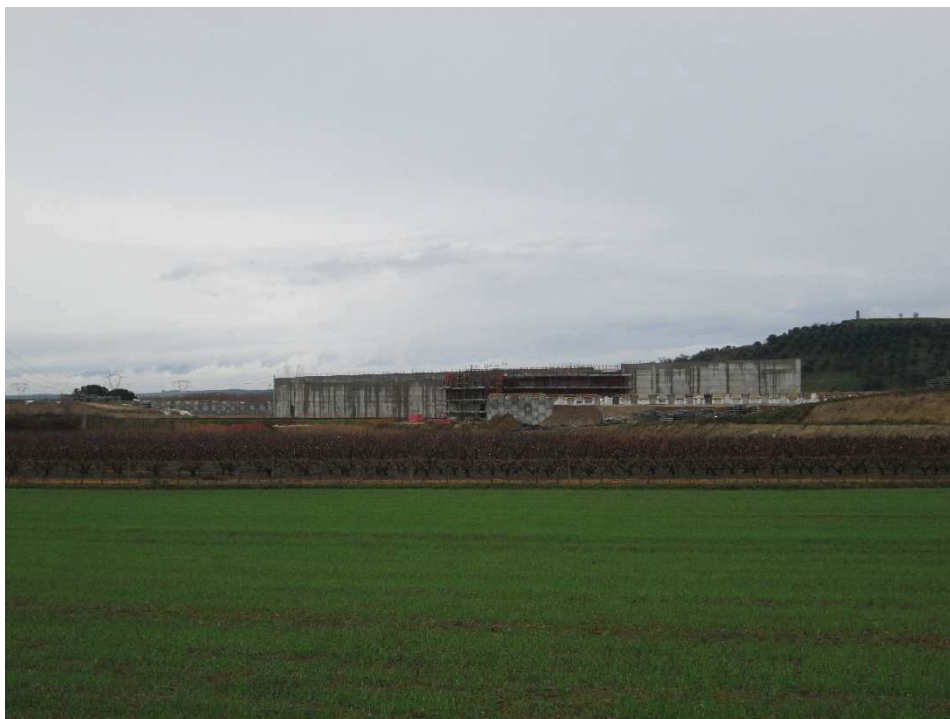
Vista 2 – Zona del Cavalcaferrovia dove si può intravedere anche la realizzazione delle terre armate a tergo delle spalle.

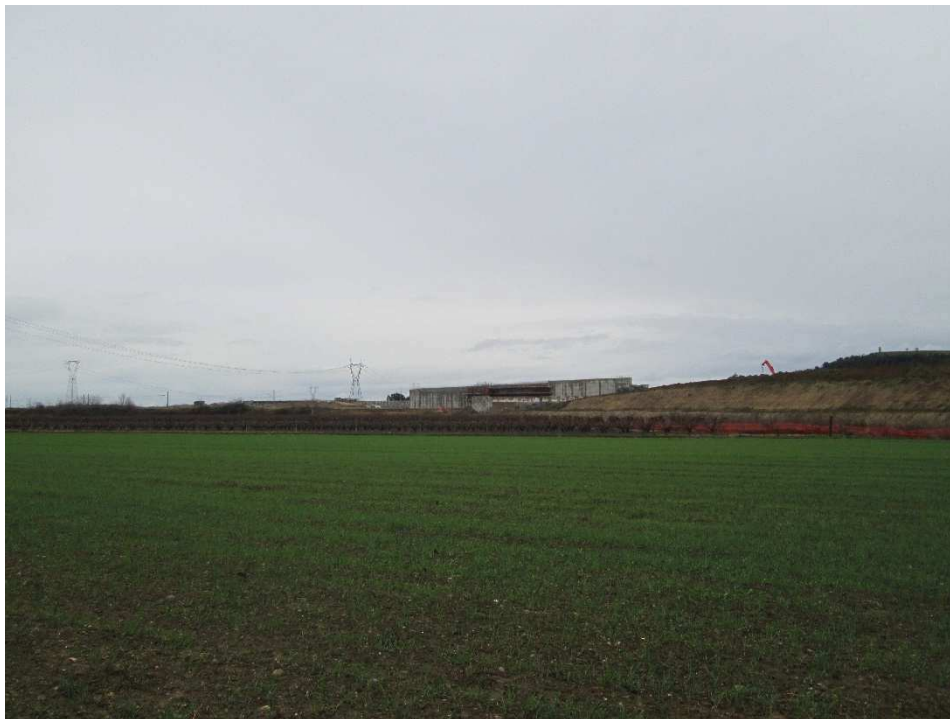
Vista 3 – Sulla destra della foto si osserva parte del corpo stradale della vecchia sede stradale

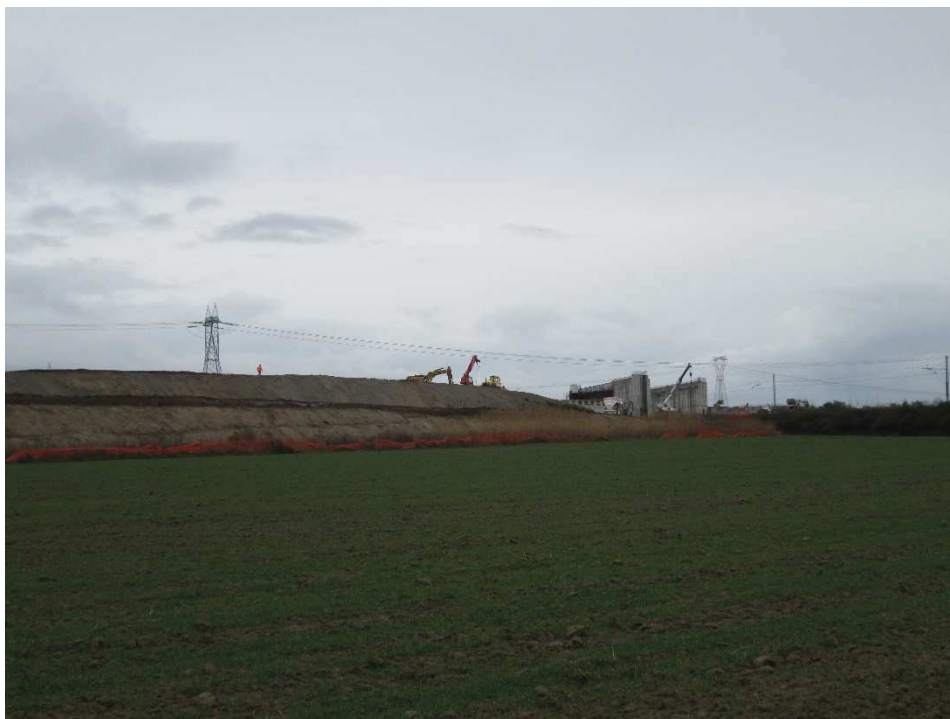
Vista 4 – Sulla sinistra della foto si osserva parte del corpo stradale della vecchia sede stradale e le lavorazioni per la realizzazione delle terre armate a tergo delle spalle.

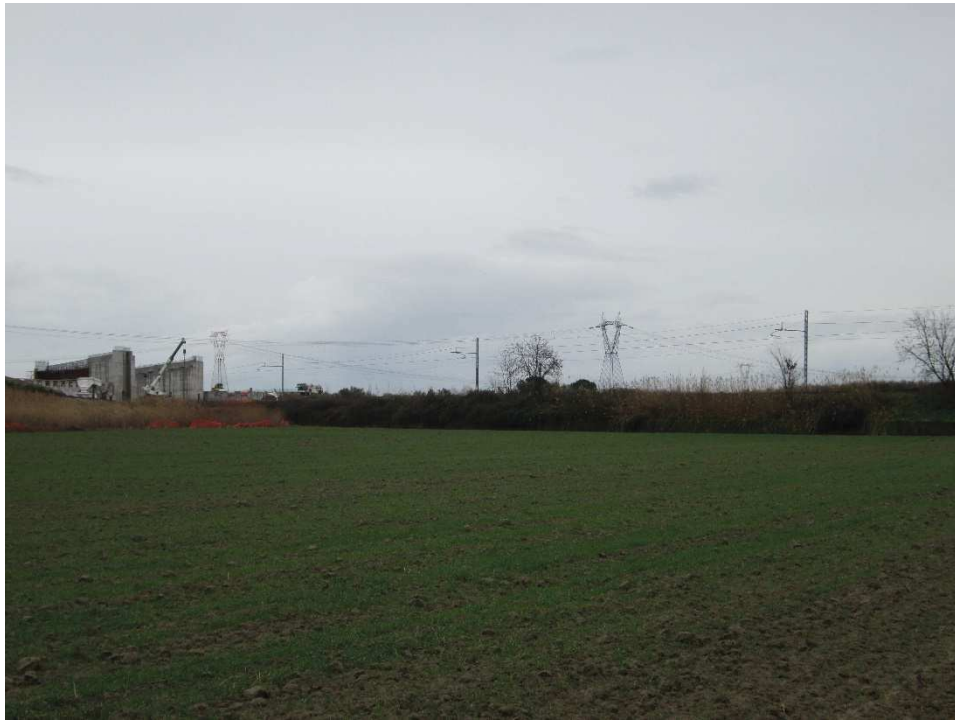
Vista 5 – La linea ferroviaria ancora in esercizio e le lavorazioni nella parte sinistra della foto

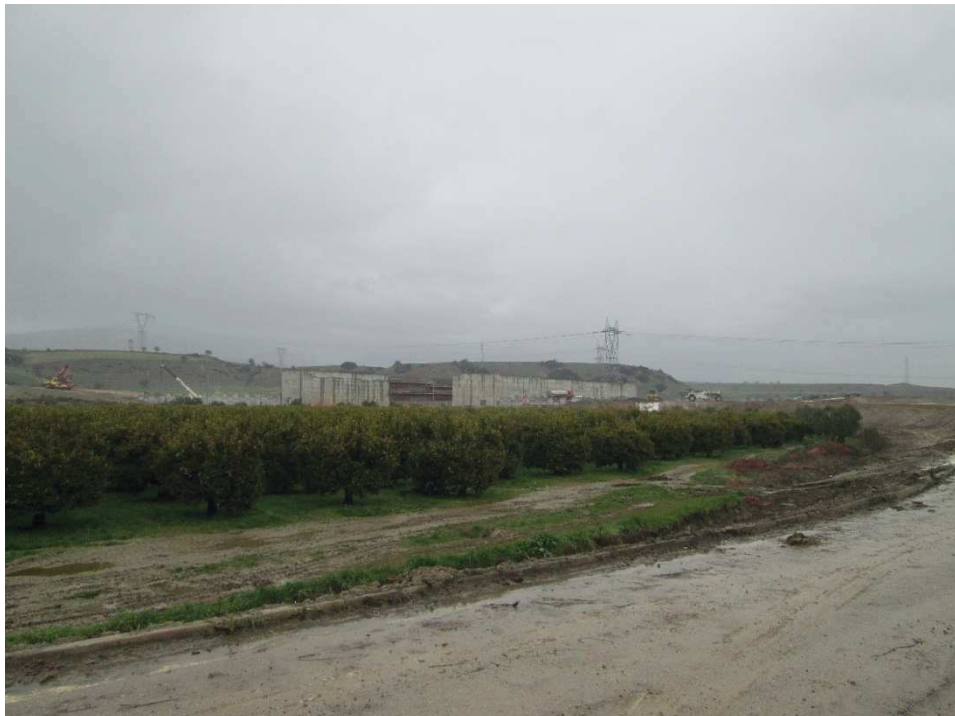
Vista 6 – Terre armate in fase di realizzazione e rampa dello svincolo di Torre Mordillo (SV03) senza manto stradale

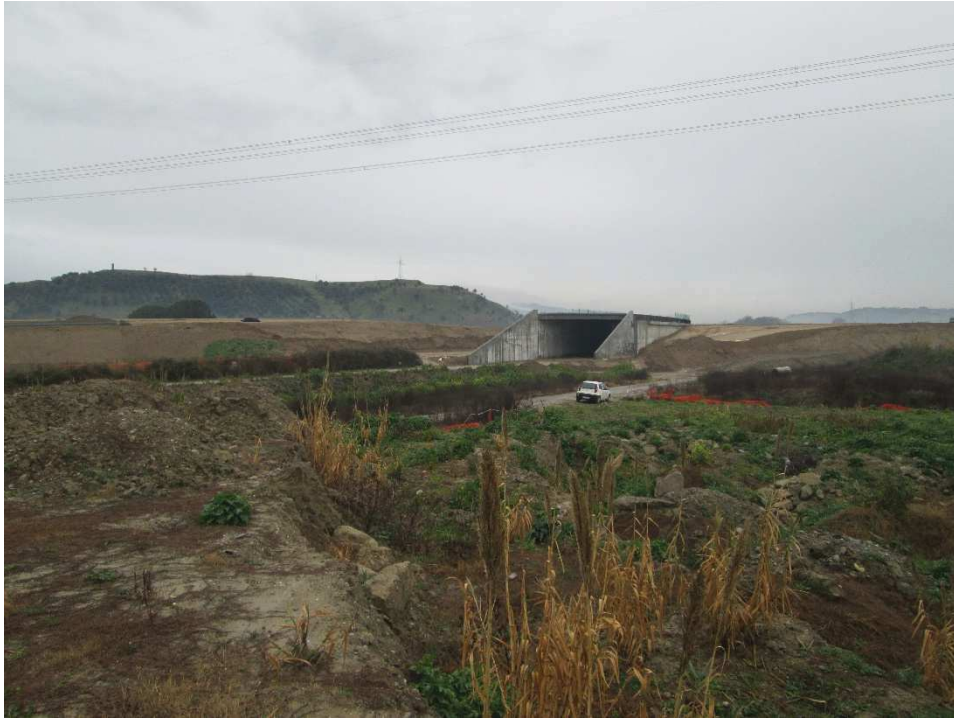
Vista 7 – Sottovia di nuova realizzazione presso lo Svincolo di Torre Mordillo e rilevato del corpo stradale in fase di realizzazione

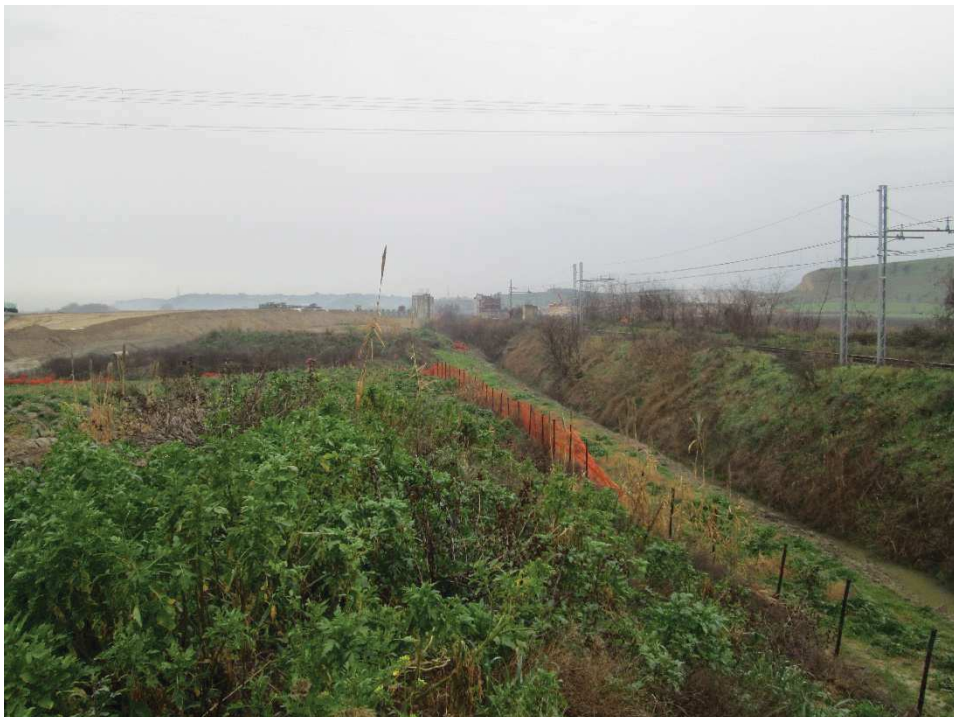
Vista 8 – Corpo del rilevato ferroviario ai margini delle aree di cantiere e che interferisce sullo sfondo con il tracciato della SS534. Nella parte centrale della foto si può osservare il corpo stradale della SS534 in fase di realizzazione
