CORRIDOIO PLURIMODALE TIRRENICO - NORD EUROPA ITINERARIO AGRIGENTO - CALTANISSETTA - A19

S.S. N° 640 "DI PORTO EMPEDOCLE"

MONITORAGGIO AMBIENTALI INTEGRATIVI

COMPONENTE AMBIENTE IDRICO SUPERFICIALE Schede di monitoraggio periodo Novembre 2017 - Aprile 2018

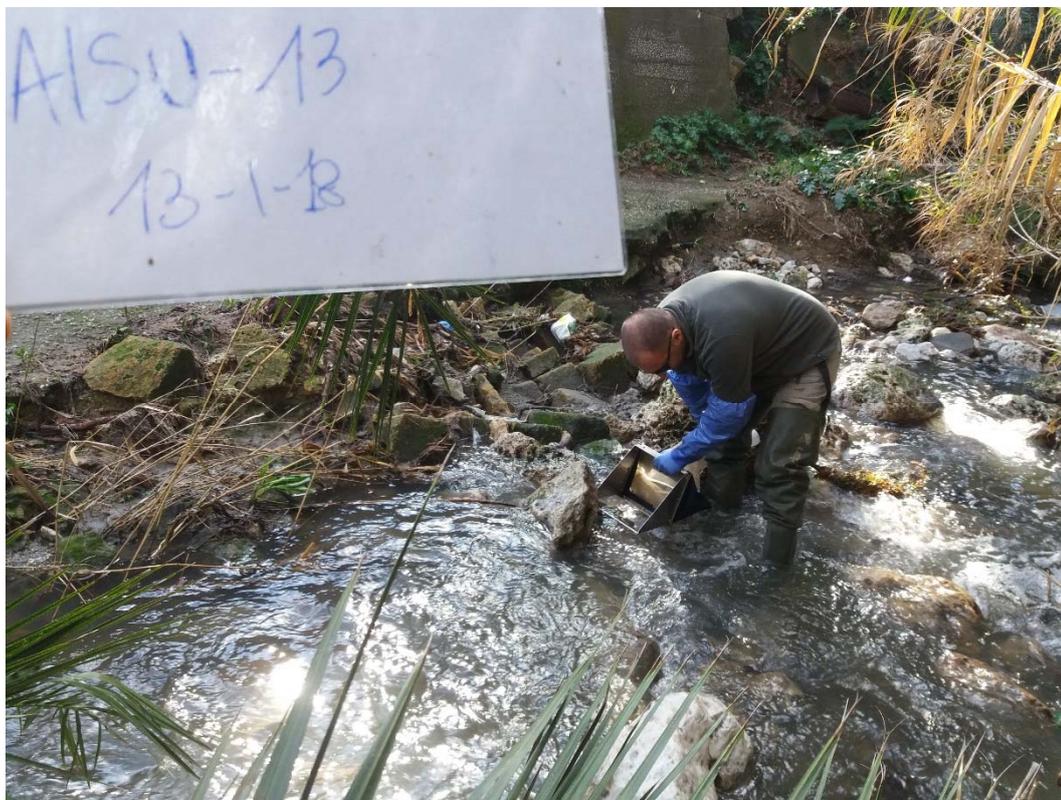
SCHEDA PUNTO DI MISURA: IDR_13

Indice STAR_ICMi	0,0	Classe di qualità	5
Stato	CATTIVO	Colore di riferimento secondo le metodiche ufficiali	Rosso

Valore di IFF	Sponda Dx: 48	Sponda Sx: 47	Livello di funzionalità	Sponda Dx: V	Sponda Sx: V
Giudizio di funzionalità	Sponda Dx: PESSIMO	Sponda Sx: PESSIMO	Colore di riferimento secondo le metodiche ufficiali	Sponda Dx: rosso	Sponda Sx: rosso

Indice diatomico	0,23	Classe di qualità	5
------------------	------	-------------------	---

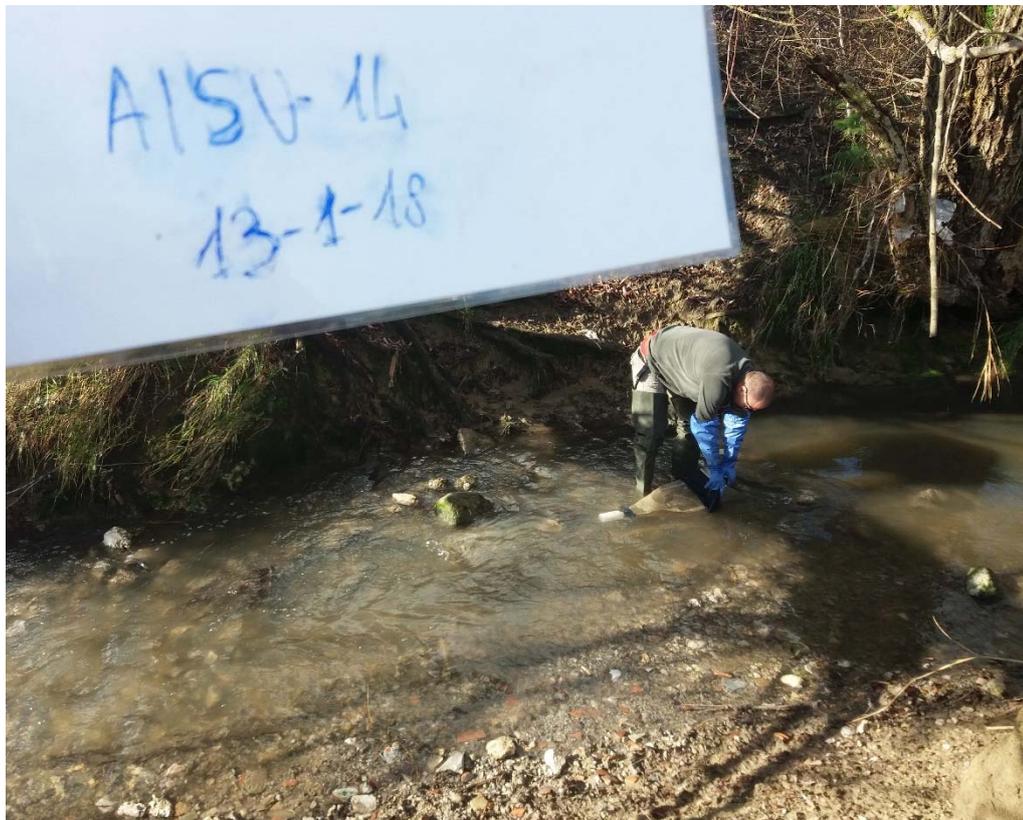
SCHEDA PUNTO DI MISURA: IDR_14

Indice STAR_ICMi	0,0	Classe di qualità	5
Stato	CATTIVO	Colore di riferimento secondo le metodiche ufficiali	Rosso

Valore di IFF	Sponda Dx: 38	Sponda Sx: 40	Livello di funzionalità	Sponda Dx: V	Sponda Sx: V
Giudizio di funzionalità	Sponda Dx: PESSIMO	Sponda Sx: PESSIMO	Colore di riferimento secondo le metodiche ufficiali	Sponda Dx: rosso	Sponda Sx: rosso

Indice diatomico	0,31	Classe di qualità	4
------------------	------	-------------------	---

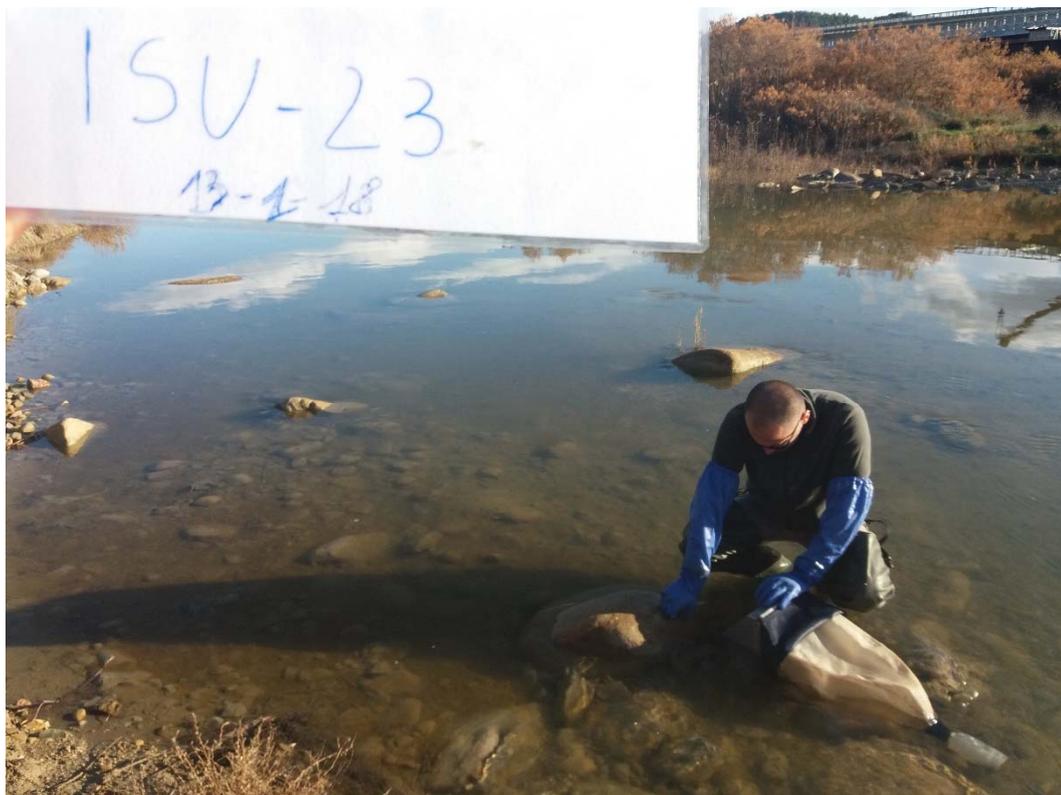
SCHEDA PUNTO DI MISURA: IDR_23

Indice STAR_ICMi	0,379	Classe di qualità	4
Stato	SCARSO	Colore di riferimento secondo le metodiche ufficiali	Arancione

Valore di IFF	Sponda Dx: 106	Sponda Sx: 110	Livello di funzionalità	Sponda Dx: III-IV	Sponda Sx: III-IV
Giudizio di funzionalità	Sponda Dx: MEDIOCRE - SCADENTE	Sponda Sx: MEDIOCRE - SCADENTE	Colore di riferimento secondo le metodiche ufficiali	Sponda Dx: giallo - arancione	Sponda Sx: giallo - arancione

Indice diatomico	0,48	Classe di qualità	4
------------------	------	-------------------	---

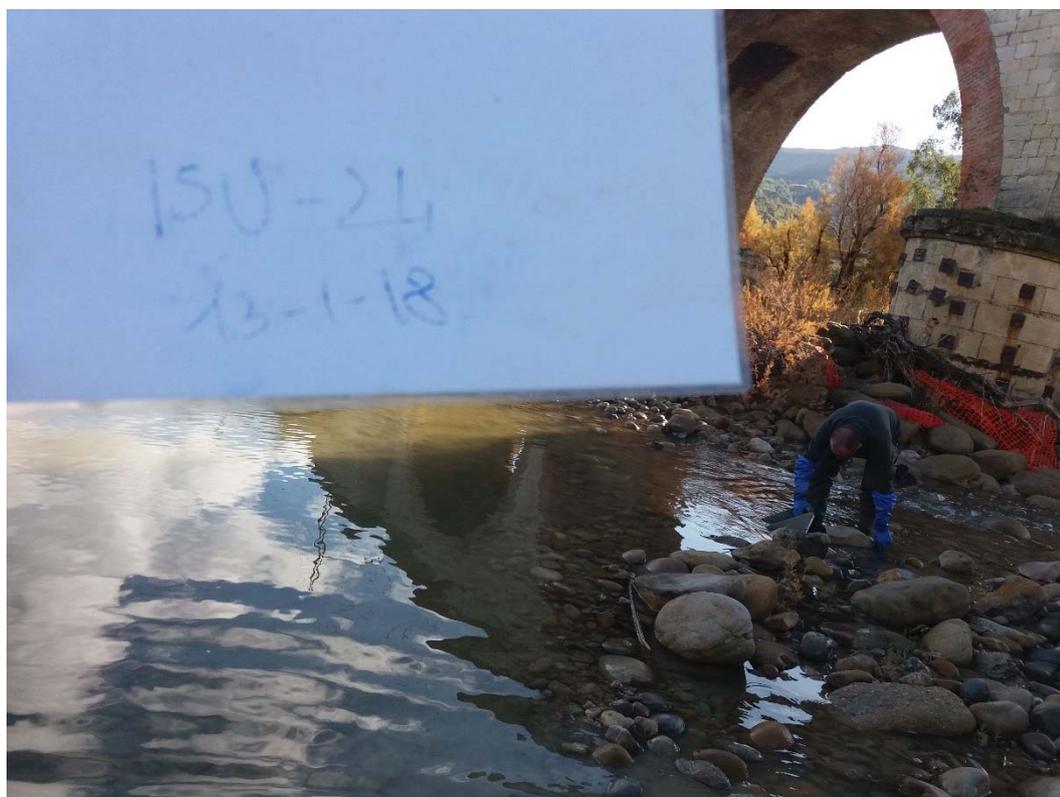
SCHEDA PUNTO DI MISURA: IDR_24

Indice STAR_ICMi	0,356	Classe di qualità	4
Stato	SCARSO	Colore di riferimento secondo le metodiche ufficiali	Arancione

Valore di IFF	Sponda Dx: 178	Sponda Sx: 140	Livello di funzionalità	Sponda Dx: III	Sponda Sx: III
Giudizio di funzionalità	Sponda Dx: MEDIocre	Sponda Sx: MEDIocre	Colore di riferimento secondo le metodiche ufficiali	Sponda Dx: giallo	Sponda Sx: giallo

Indice diatomico	0,44	Classe di qualità	4
------------------	------	-------------------	---
