## **RELAZIONE TECNICA ILLUSTRATIVA**

### **STATO DI CONSERVAZIONE DEI BACINI DI CONTENIMENTO E DEI BASAMENTI DEI SERBATOI DI OLIO COMBUSTIBILE DI CET2 PRESSO LO STABILIMENTO ISE S.r.l. di TARANTO**

Ditta incaricata : **M.A.D. S.r.l.** corrente in Via Martina Franca Km 5,5 C.P. TA/13  
74100 TARANTO Codice Fornitore : 113417

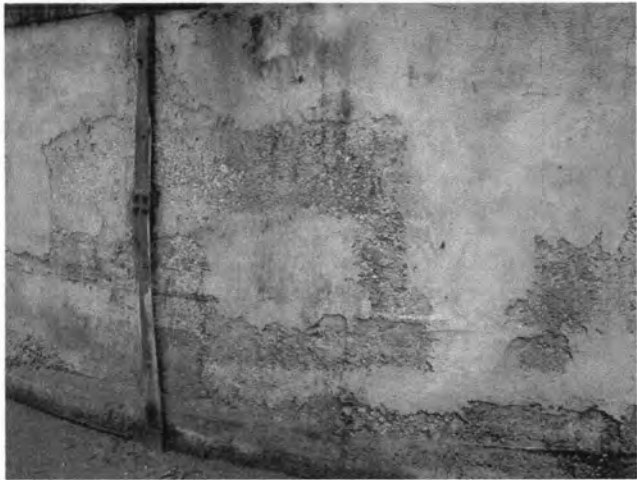
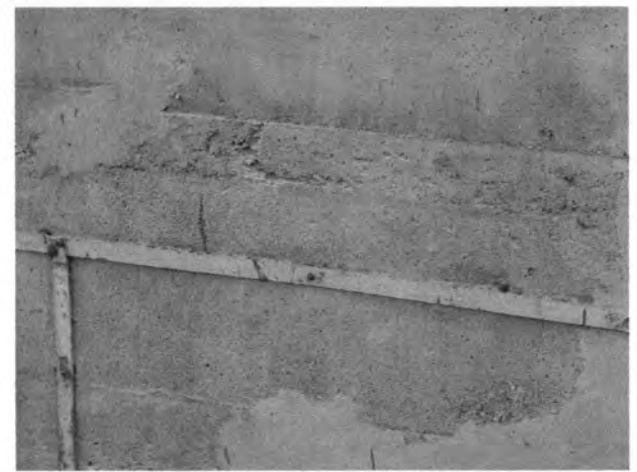
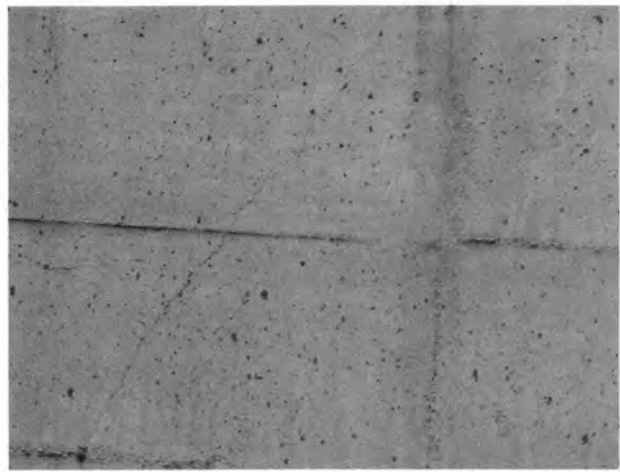
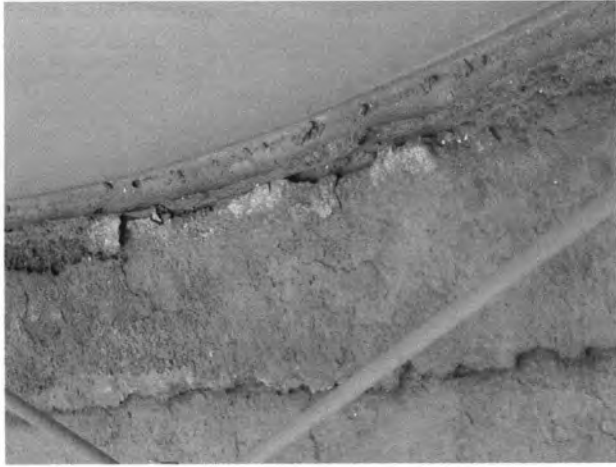
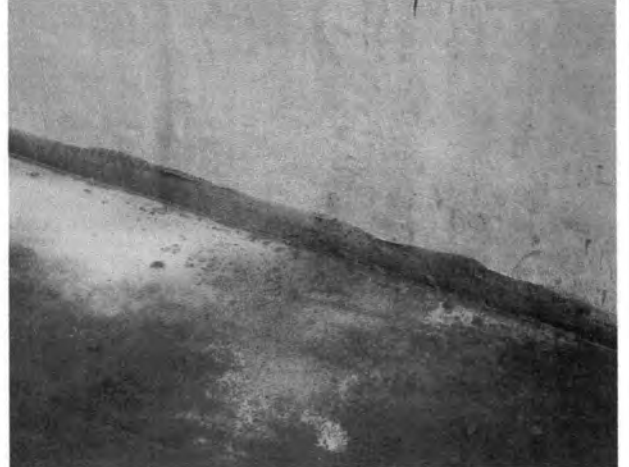
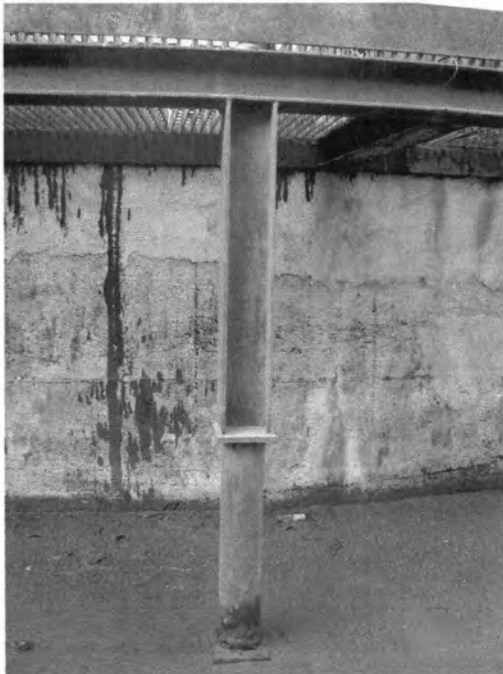
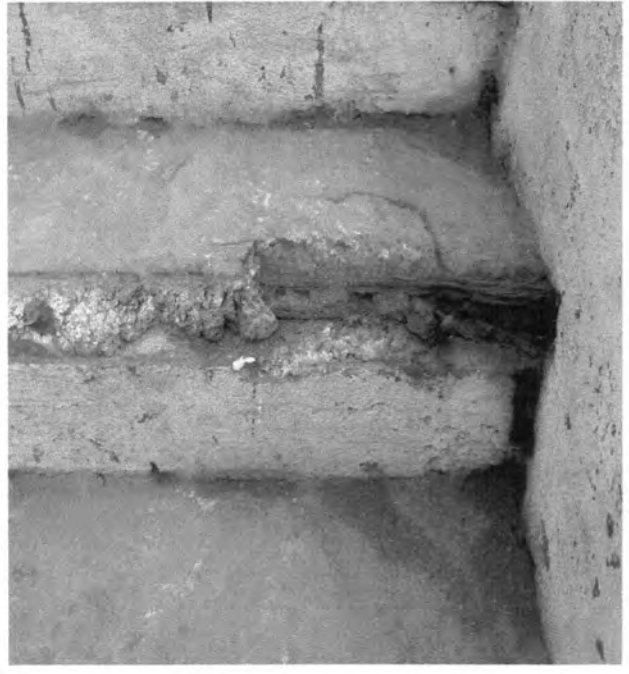
**RILIEVO FOTOGRAFICO**

In generale dall'analisi visiva non si manifestano segni di dissesto statico.

La faccia esterna delle pareti ubicate sul fronte "impianti" – quella ove corrono le tubazioni di servizio – è allo stato ben protetta da vernici impermeabilizzanti di colore nero e non manifesta palesi segni di degrado.

Lo stato delle altre pareti, della faccia interna di quella sopra citata e del fondo delle vasche, però, presenta se pur in maniera gradata per l'intensità, fenomeni localizzati di ammaloramento delle stesse – in alcuni punti "tamburate" e/o superficialmente fessurate - con affioramento di macroporosità e nidi idi di ghiaia.

Si ritiene doveroso segnalare che le vasche, proprio per la loro funzione di contenimento, possono – di frequente - come in effetti è stato osservato anche nel corso dell'ispezione de quo, essere invase da acque meteoriche.

Inoltre, per l'attività di riscaldamento del combustibile contenuto nei serbatoi al cui servizio sono poste le vasche in esame, si è osservato uno stillicidio di acque di condensa che, insieme a quelle meteoriche cui prima si faceva cenno, permangono sul fondo delle stesse; sicchè si appalesa preliminarmente la necessità di conservare sempre efficiente l'impermeabilizzazione al fondo e sulle parti inferiori delle pareti e del basamento dei serbatoi tanto al fine di garantire la durabilità nel tempo

delle strutture in Cls.. Infatti ove dovesse venire meno la protezione impermeabile detta si attiverebbero senza tema di smentita fenomeni di carbonatazione che condurrebbero prima allo “spalling” e successivamente all’ossidazione delle armature metalliche con conseguente compromissione delle caratteristiche di portanza delle strutture esaminate. Analoga protezione, per ovvi motivi, deve essere garantita alle strutture verticali metalliche di sostegno delle passerelle di servizio poste sul fondo delle vasche a ridosso dei serbatoi.

utilizzabile, sotto il prefato aspetto, la struttura in esame a condizione che nel tempo si programmino le attività di manutenzione di cui anche in appresso si darà contezza e che per la fattispecie consistono nella garanzia della impermeabilizzazione del fondo delle vasche in particolare e delle pareti in generale attraverso idonei ripristini e rasature con pitturazione impermeabile a finire.

E' comunque doveroso precisare che nella fattispecie è necessario garantire con idonei interventi manutentivi, programmati con almeno cadenza triennale (cadenza temporale di rinnovo dei C.P.I. – certificato di prevenzione incendi - in presenza contemporanea di più attività – come nel caso in esame - di cui al D.M. 16.2.82), la completa protezione del cls. agli attacchi degli agenti atmosferici al fine di scongiurare o almeno rallentare il più possibile la carbonatazione.
