PROVE DI PERMEABILITA' A CARICO VARIABILE IN FORO DI SONDAGGIO

UBICAZIONE
 INDAGINI

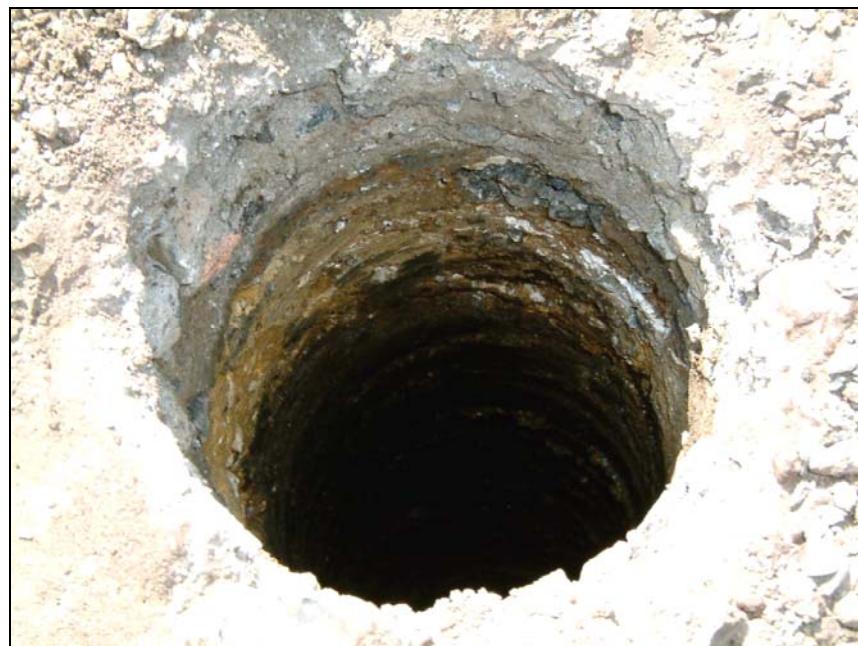
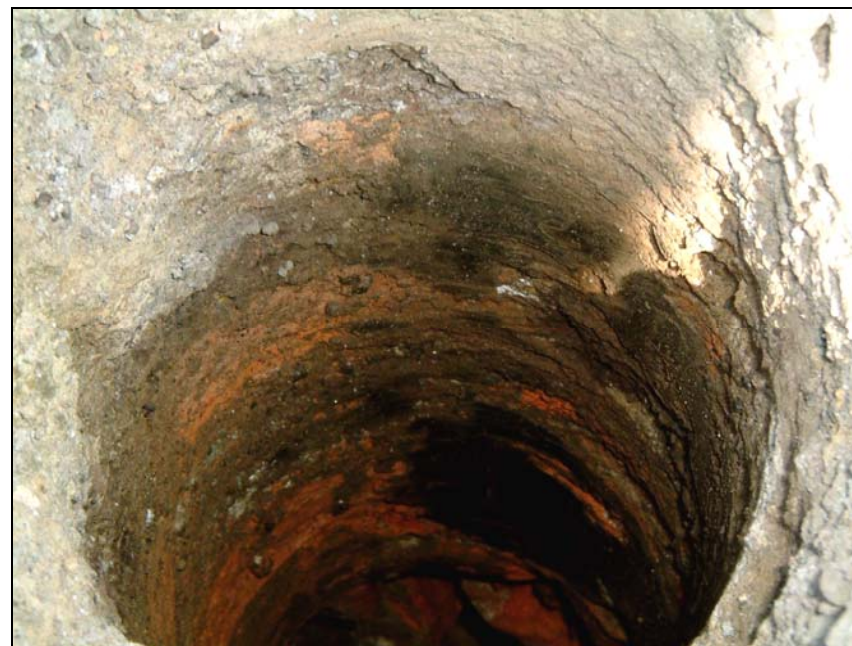
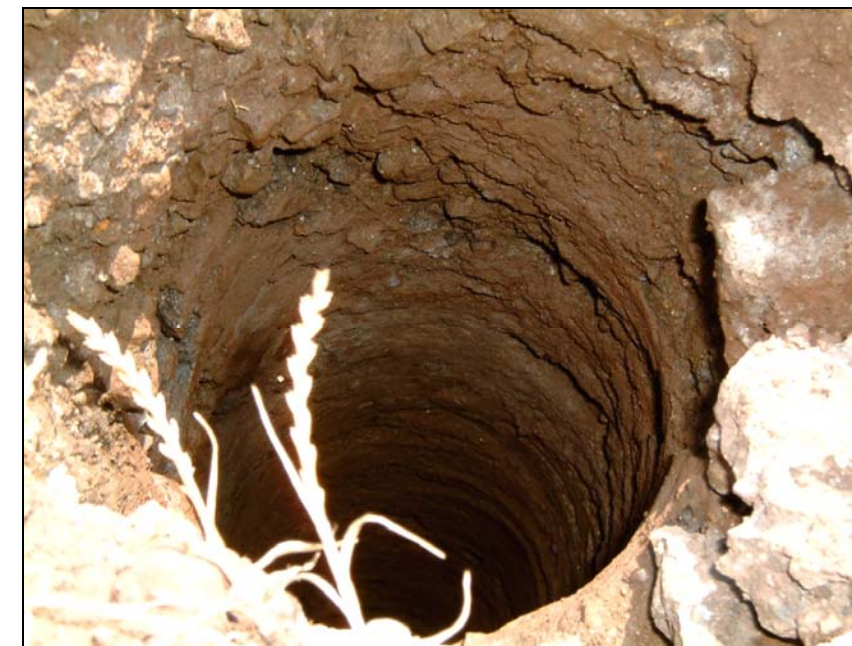
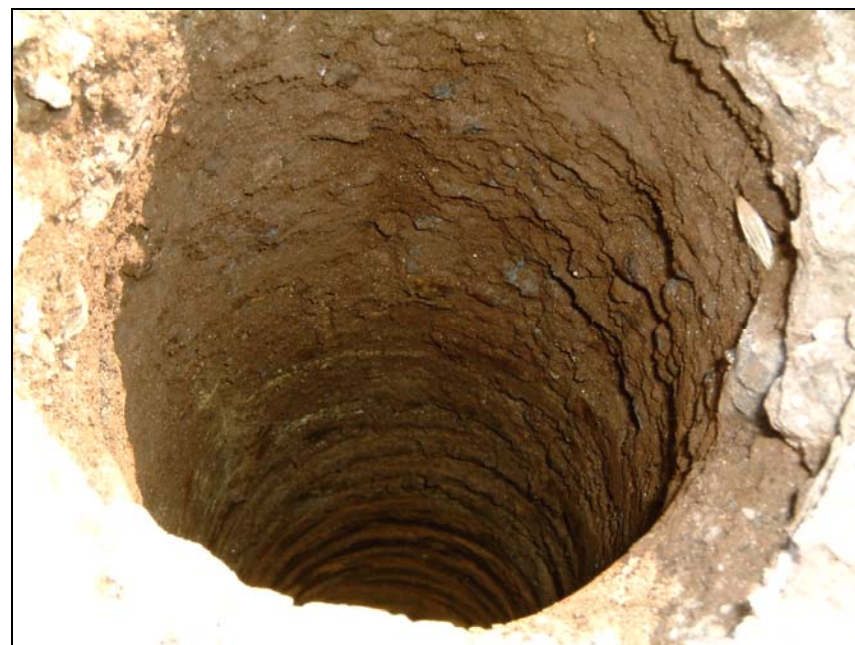
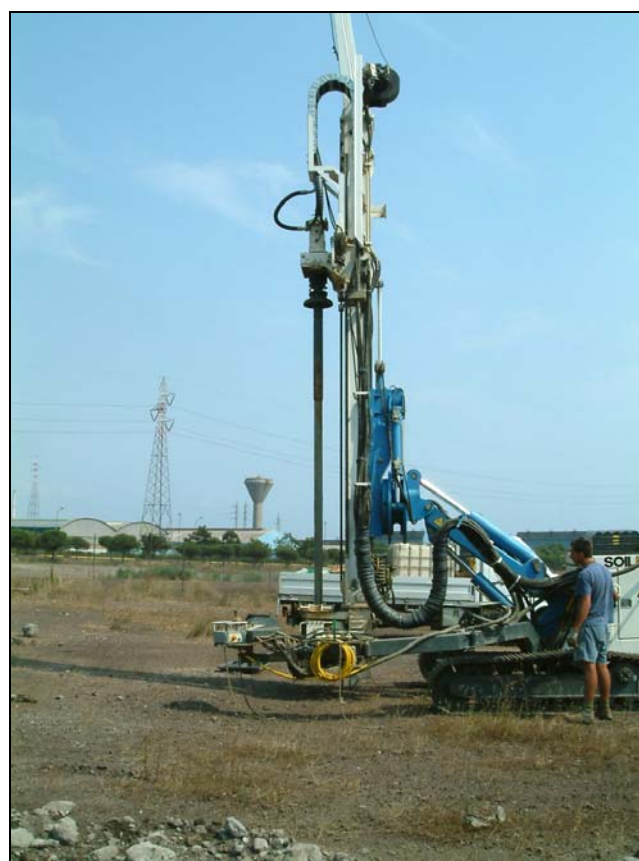
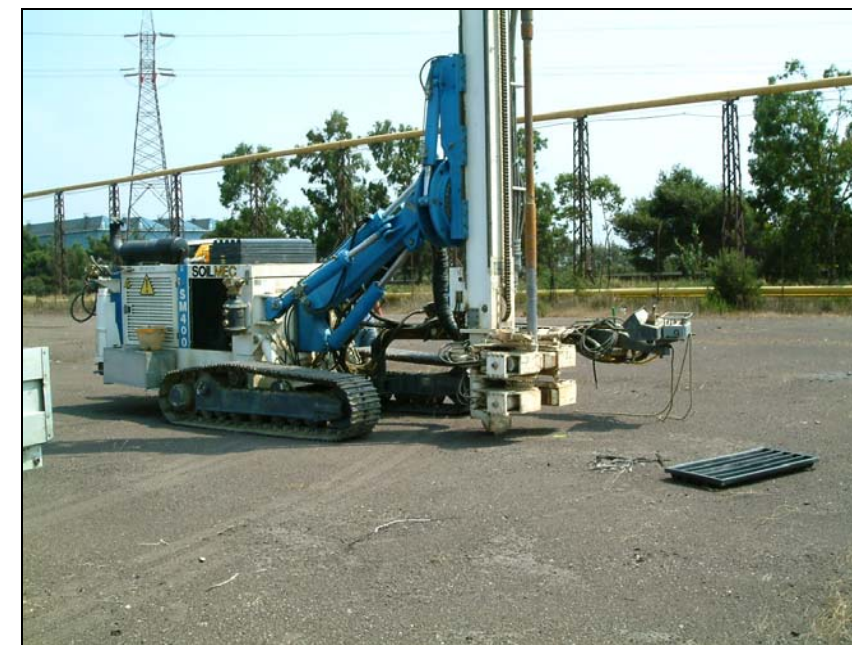
IN ORDINE PROGRESSIVO DA SX VERSO DX, IMMAGINI RAVVICINATE DEI FORI DI SONDAGGIO DELLE PROVE
CHE HANNO MOSTRATO MAGGIORE PERMEABILITA' DEL TERRENO SUPERFICIALE: P1, P13, P14, P15.

SI NOTI L'ASPETTO GRANULARE GROSSOLANO TIPICO DELLA SCORIA DI ACCIAIERIA,
CON CEMENTAZIONE INDOTTA DALLA COMPONENTE CALCAREA.

SONO VISIBILI ANCHE DUE IMMAGINI DI PIAZZAMENTI DELLA SONDA PERFORATRICE.

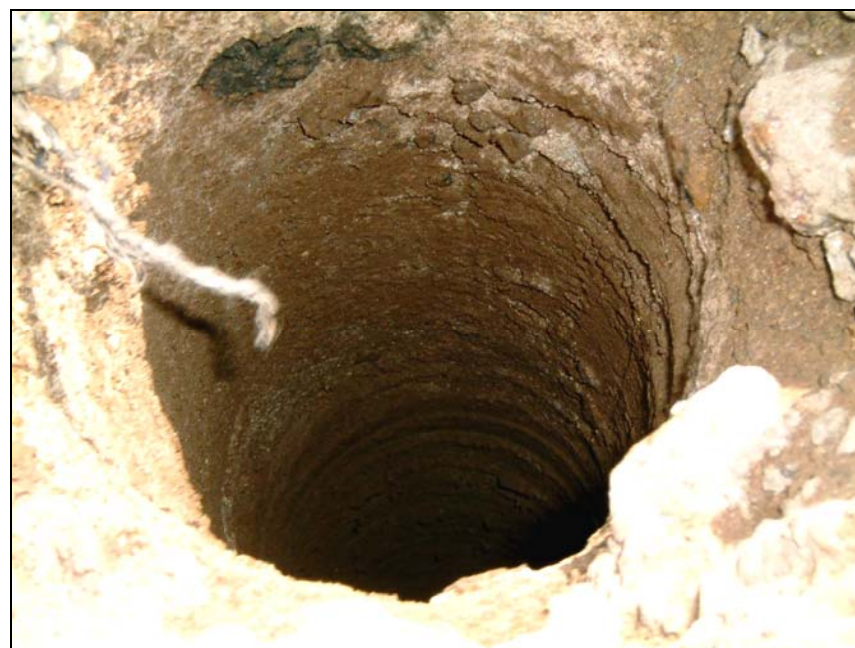
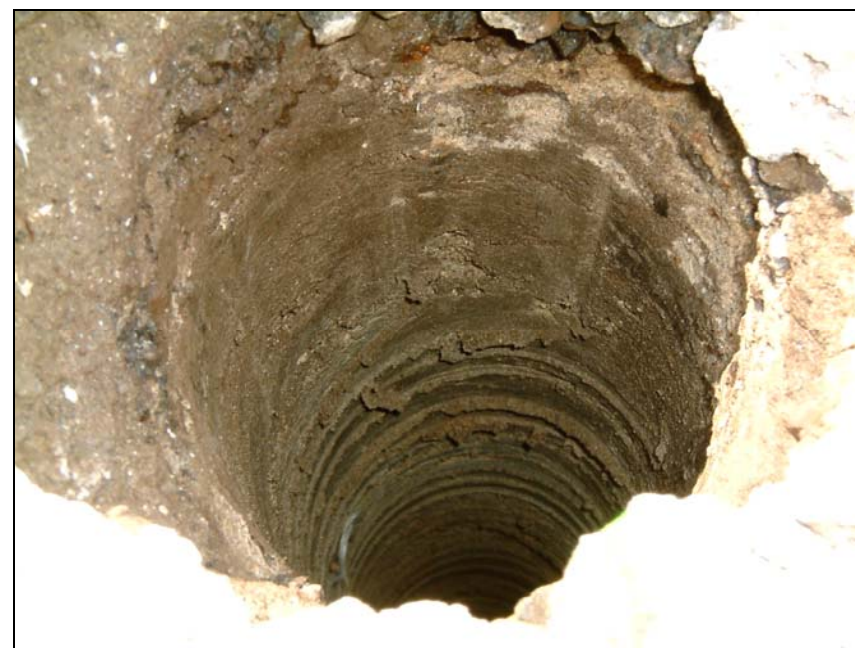
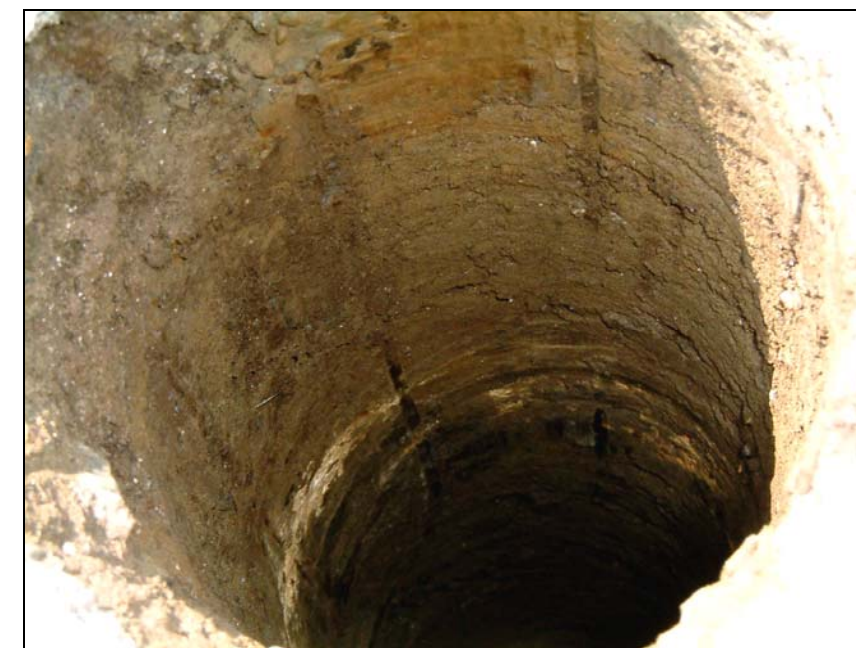
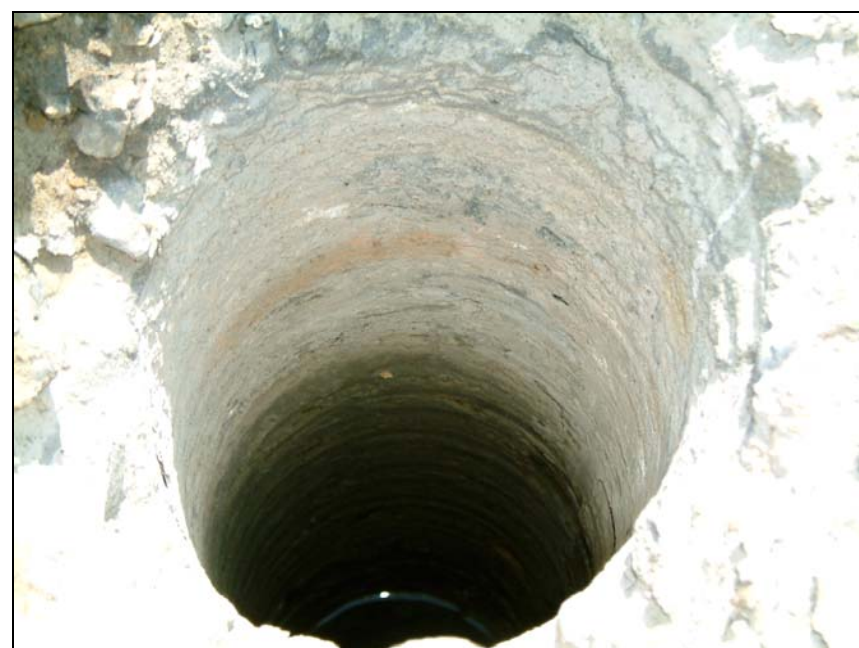
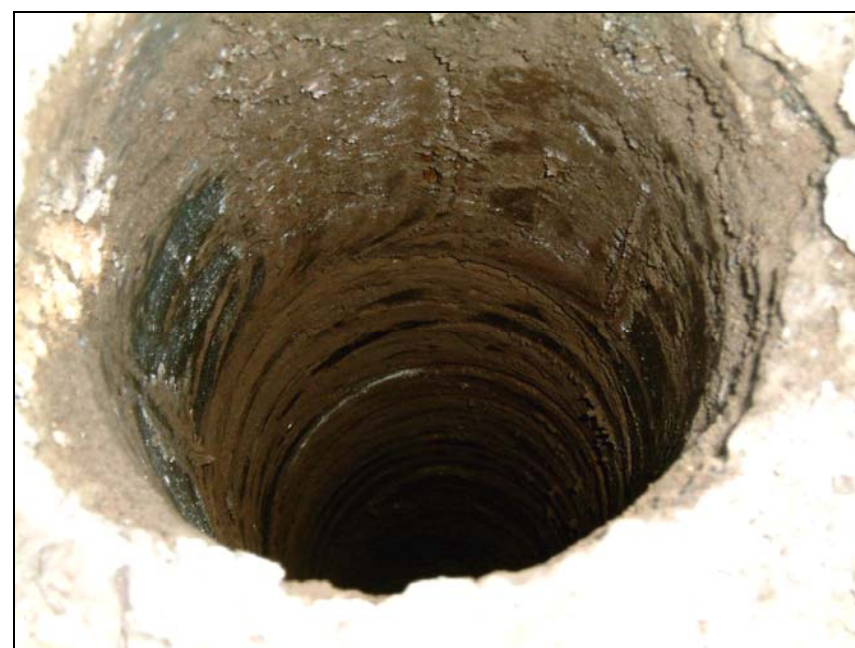
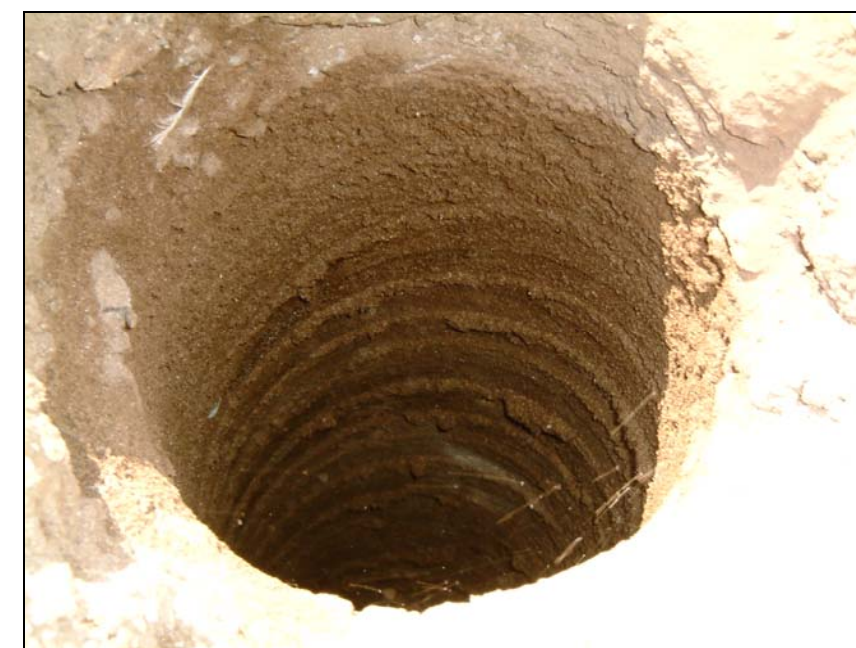
IN ORDINE PROGRESSIVO DA SX VERSO DX E DALL'ALTO VERSO IL BASSO, LE IMMAGINI RAVVICINATE DI ALCUNI FORI DI SONDAGGIO NEI QUALI SONO STATE CONDOTTE LE PROVE DI PERMEABILITA' CON COEFFICIENTE K MINORE, RISPETTIVAMENTE: P2, P4, P6, P11, P8, P7. SI NOTI, AL DI SOTTO DEI PRIMI CM DI TERRENO DAL P.C., LA EVIDENTE COERENZA DELLA PLACCA DI SCORIE INDUSTRIALI NELLA QUALE IL CAROTIERE HA LASCIATO LE PARETI MOLTO LISCIE E SENZA IL MINIMO ACCENNO DI FRANOSITA', COME TIPICAMENTE AVVIENE IN UNA ROCCIA.

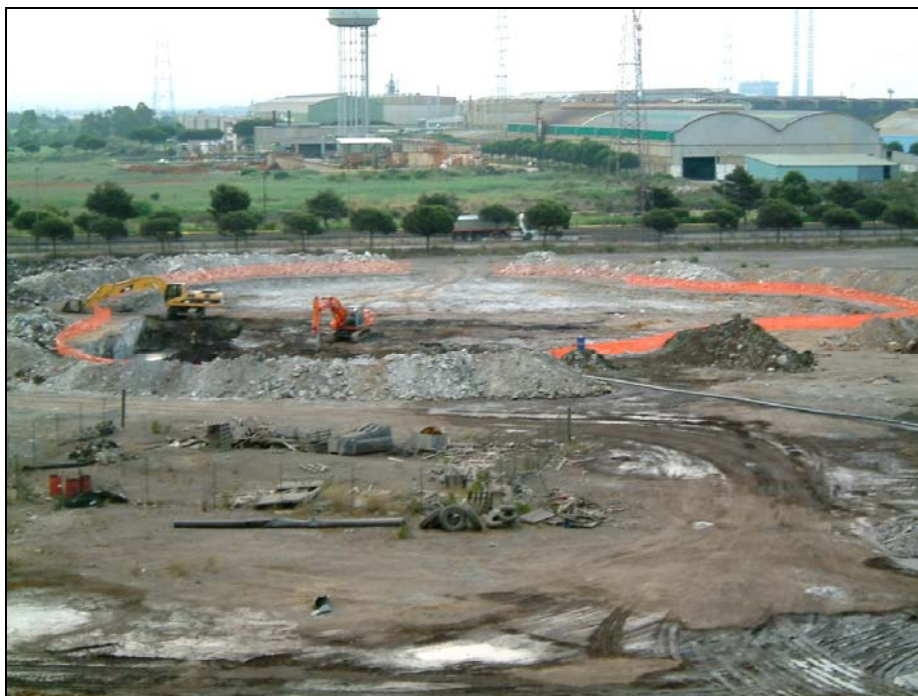
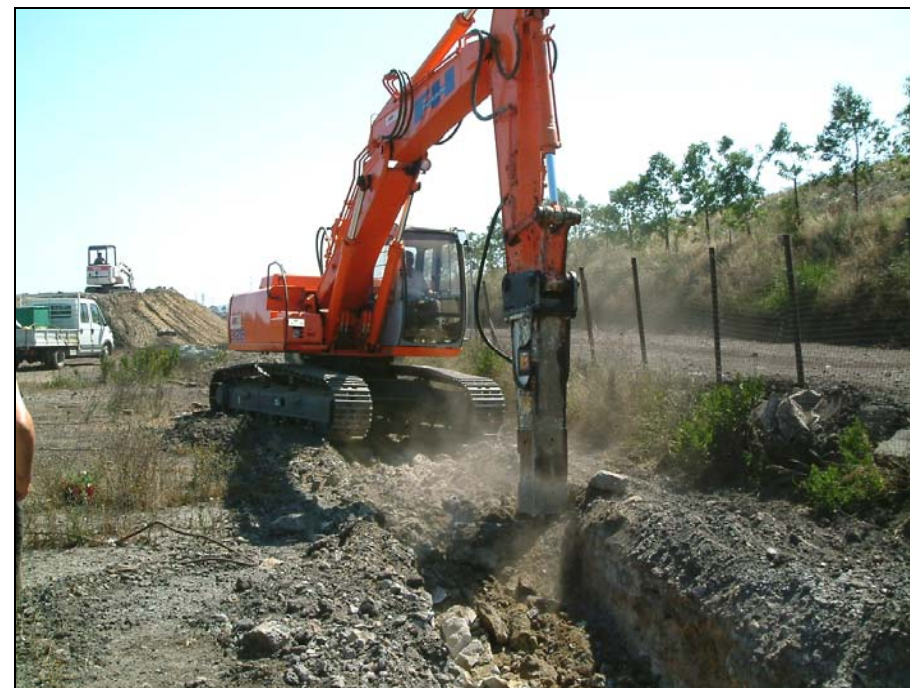
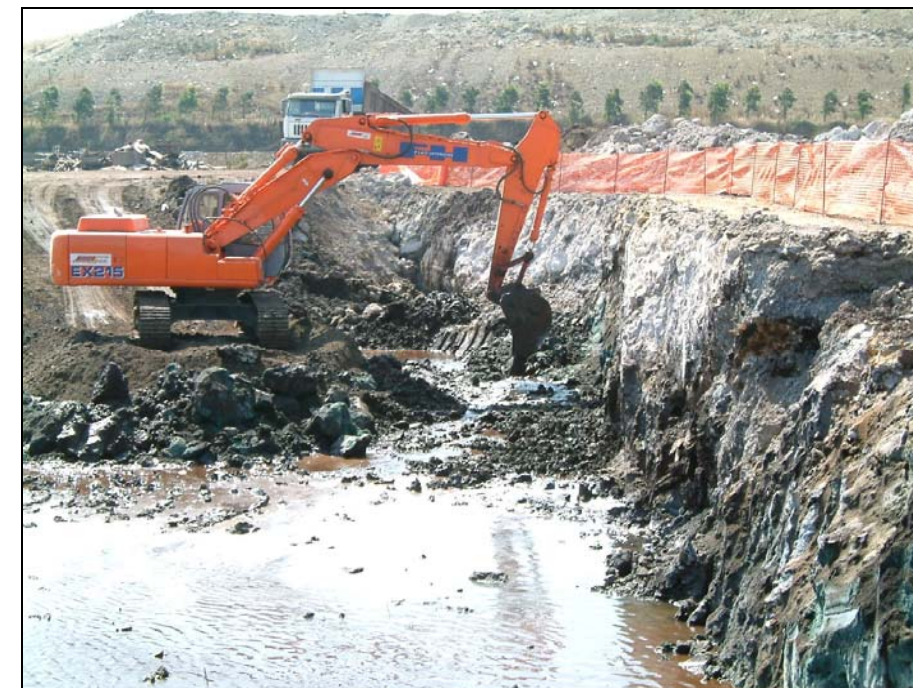
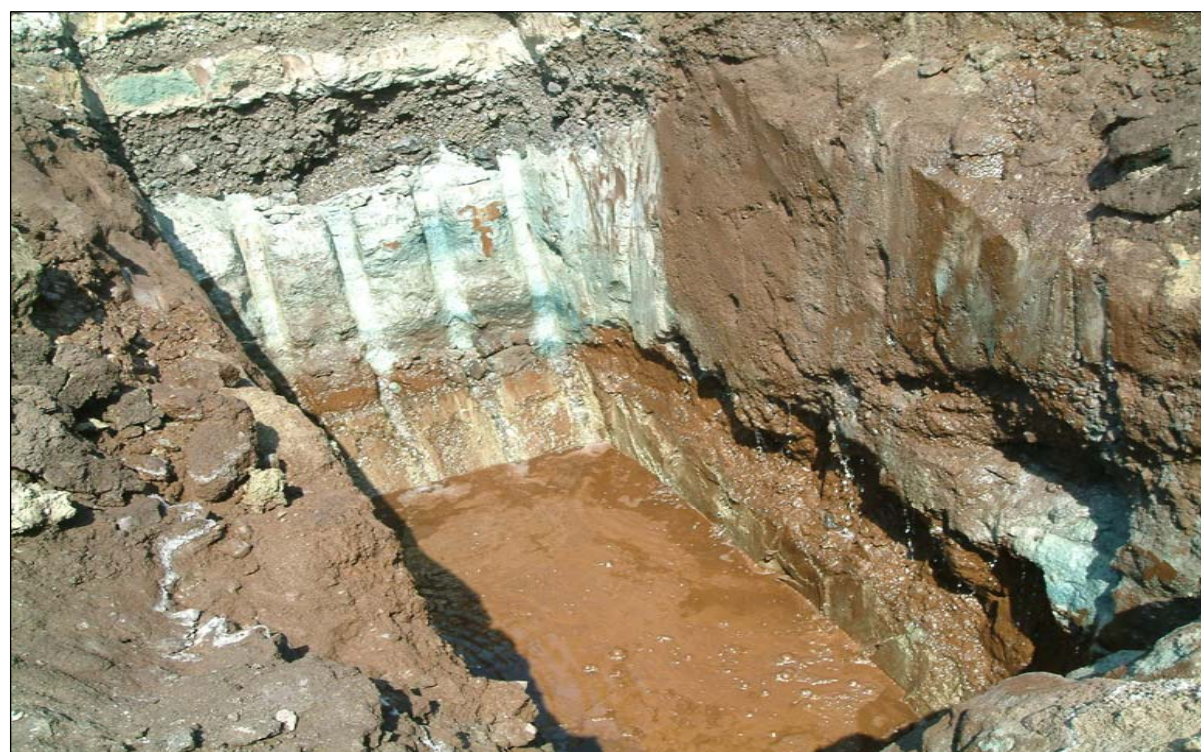
IN ORDINE PROGRESSIVO DA SX VERSO DX E DALL'ALTO VERSO IL BASSO, ALCUNE IMMAGINI DEI LAVORI ESEGUITI NELL'ANNO 2003 PER LA BONIFICA DI DUE SETTORI INTERNI AL SITO DI PROGETTO, CHE EVIDENZIANO LE CARATTERISTICHE DI CEMENTAZIONE E DI COERENZA DELLA PLACCA DI SCORIE INDUSTRIALI, RISPETTIVAMENTE:

- PANORAMA AREA F1 DOVE ATTUALMENTE IL RIPORTO HA ELEVATA PERMEABILITA' E CHE DOVRA' ESSERE IMPERMEABILIZZATA;
- UTILIZZO DEL MARTELLONE PER DEMOLIRE LA PLACCA DI RIPORTO INDUSTRIALE;
- UNA SEZIONE DI SCAVO SUBVERTICALE NELLA PLACCA SUPERFICIALE;
- UN SAGGIO CHE, ATTRAVERSANDO LA PLACCA CEMENTATA DALLA LOPPA DI ALTOFORNO (COLORE VERDASTRO-BIANCO), RAGGIUNGE LE ARGILLE IMPERMEABILI SOTTOSTANTI DI COLORE MARRONE.
