Ichnogeo sas

ISCHIA DI CROCIANO (Piombino -LI)

Analisi di laboratorio geotecnico

Committente: LUCCHINI S.P.A.

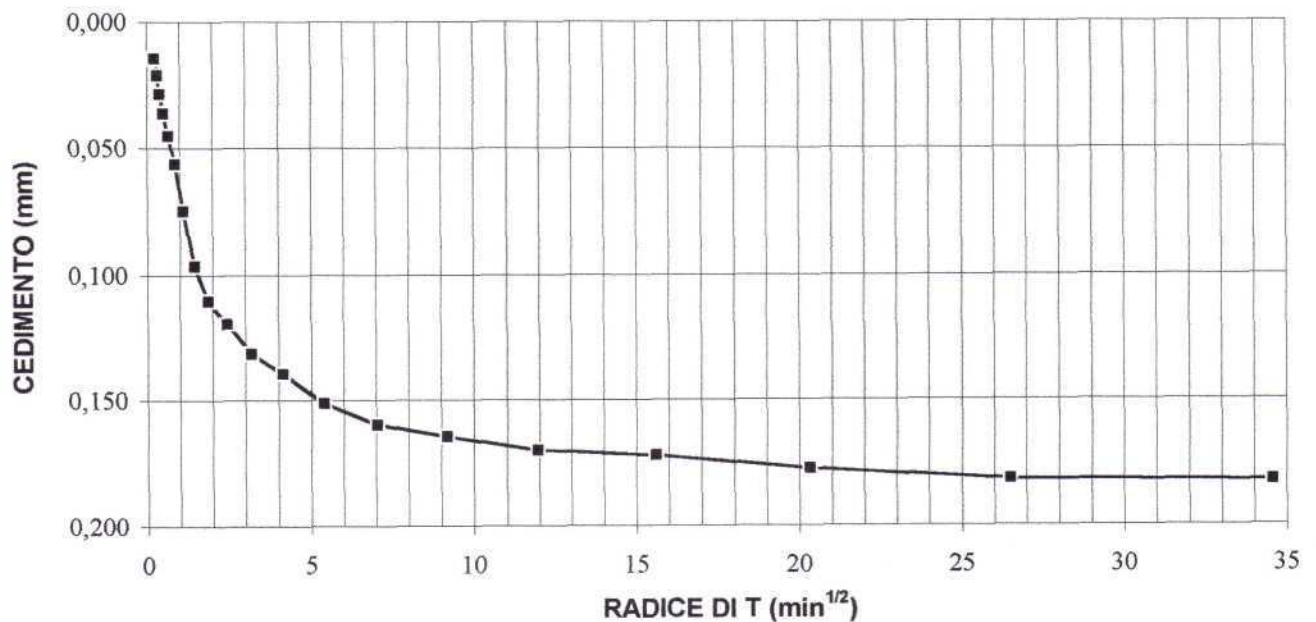
DATI DI PROVA: FASE DI CONSOLIDAZIONE

data di esecuzione: 25/11/07*carico verticale applicato:* 100 kPa

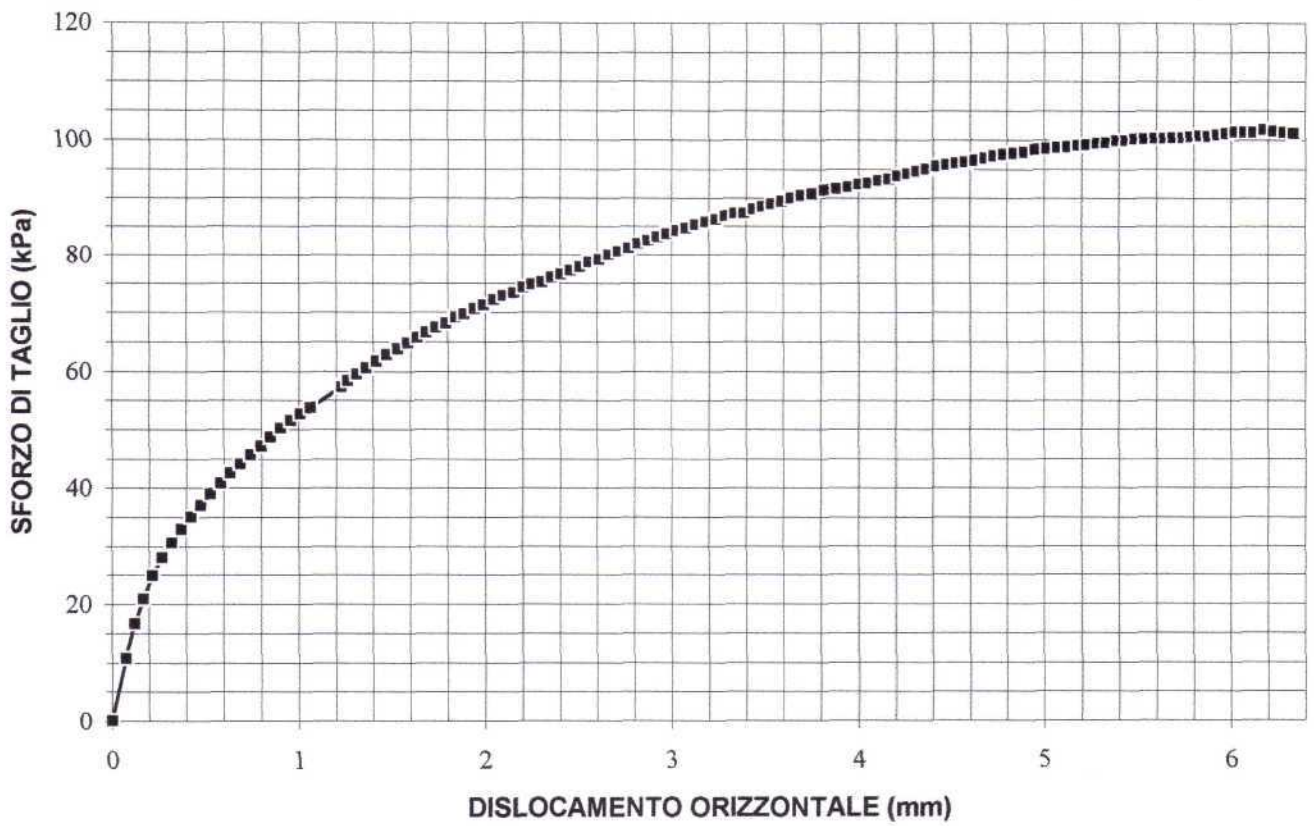
CURVA DI ROTTURA - I

DATI DI PROVA: FASE DI ROTTURA

velocità di deformazione: 0,04 µm/s
carico verticale applicato: 100 kPa

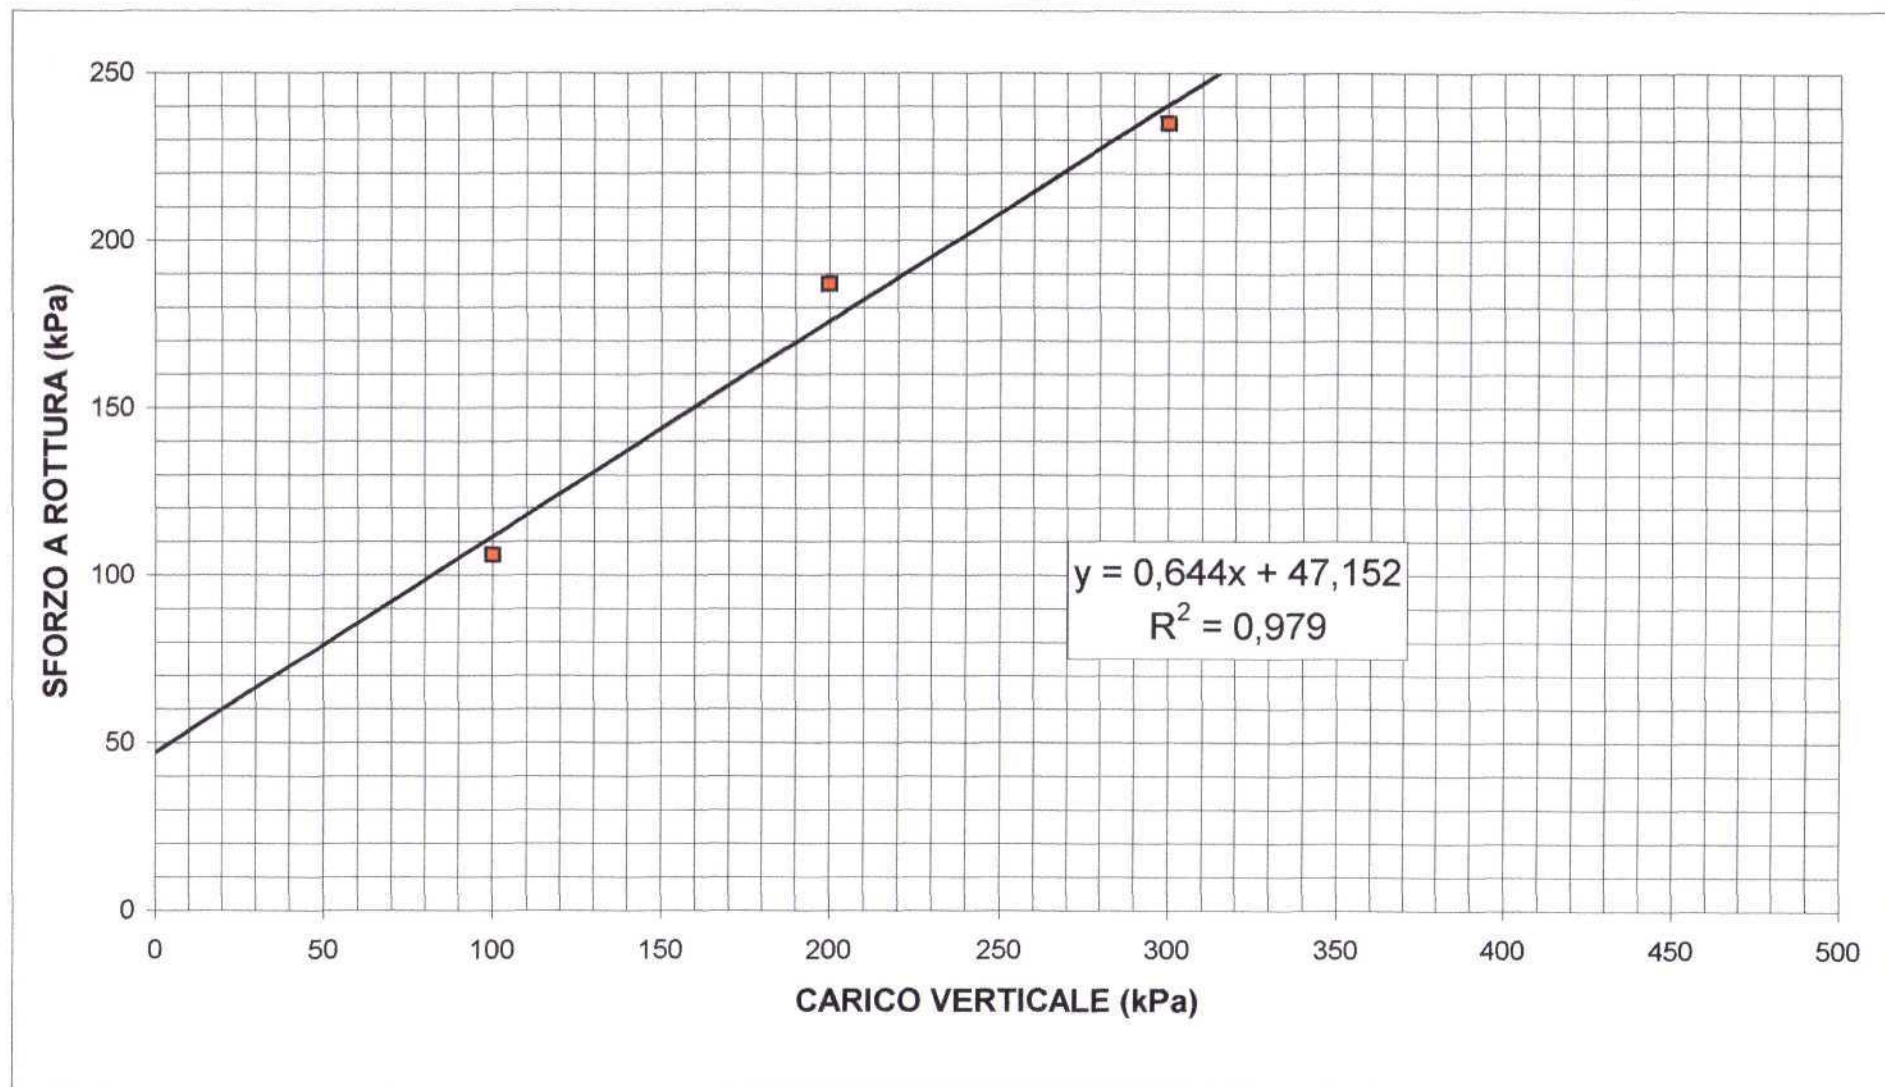
C2 - TAGLIO DIRETTO- proposta di interpretazione del gruppo di prove (rapporti di prova n° 0909/07 - 0910/07 - 0911/07)

$c' \text{ (kPa)} = 47,2$
 $\phi' \text{ (}^\circ\text{)} = 33$

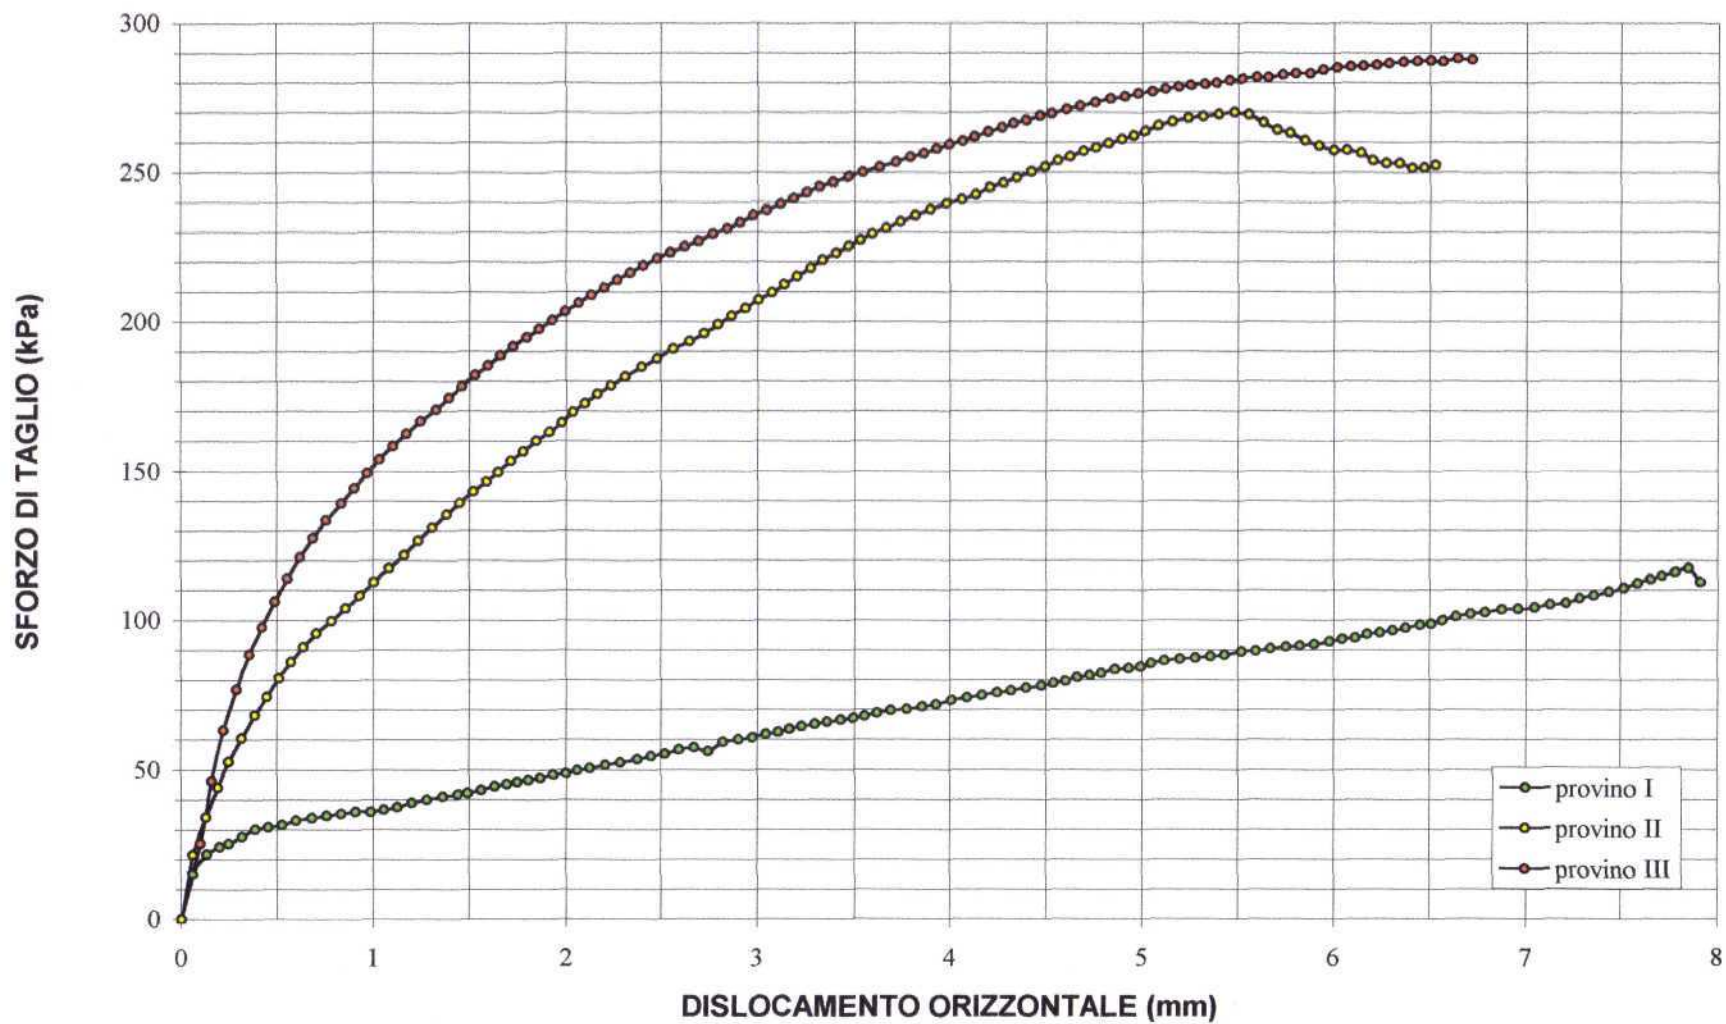
C4 - TAGLIO DIRETTO- proposta di interpretazione del gruppo di prove (rapporti di prova n° 0917/07 - 0918/07 - 0919/07)

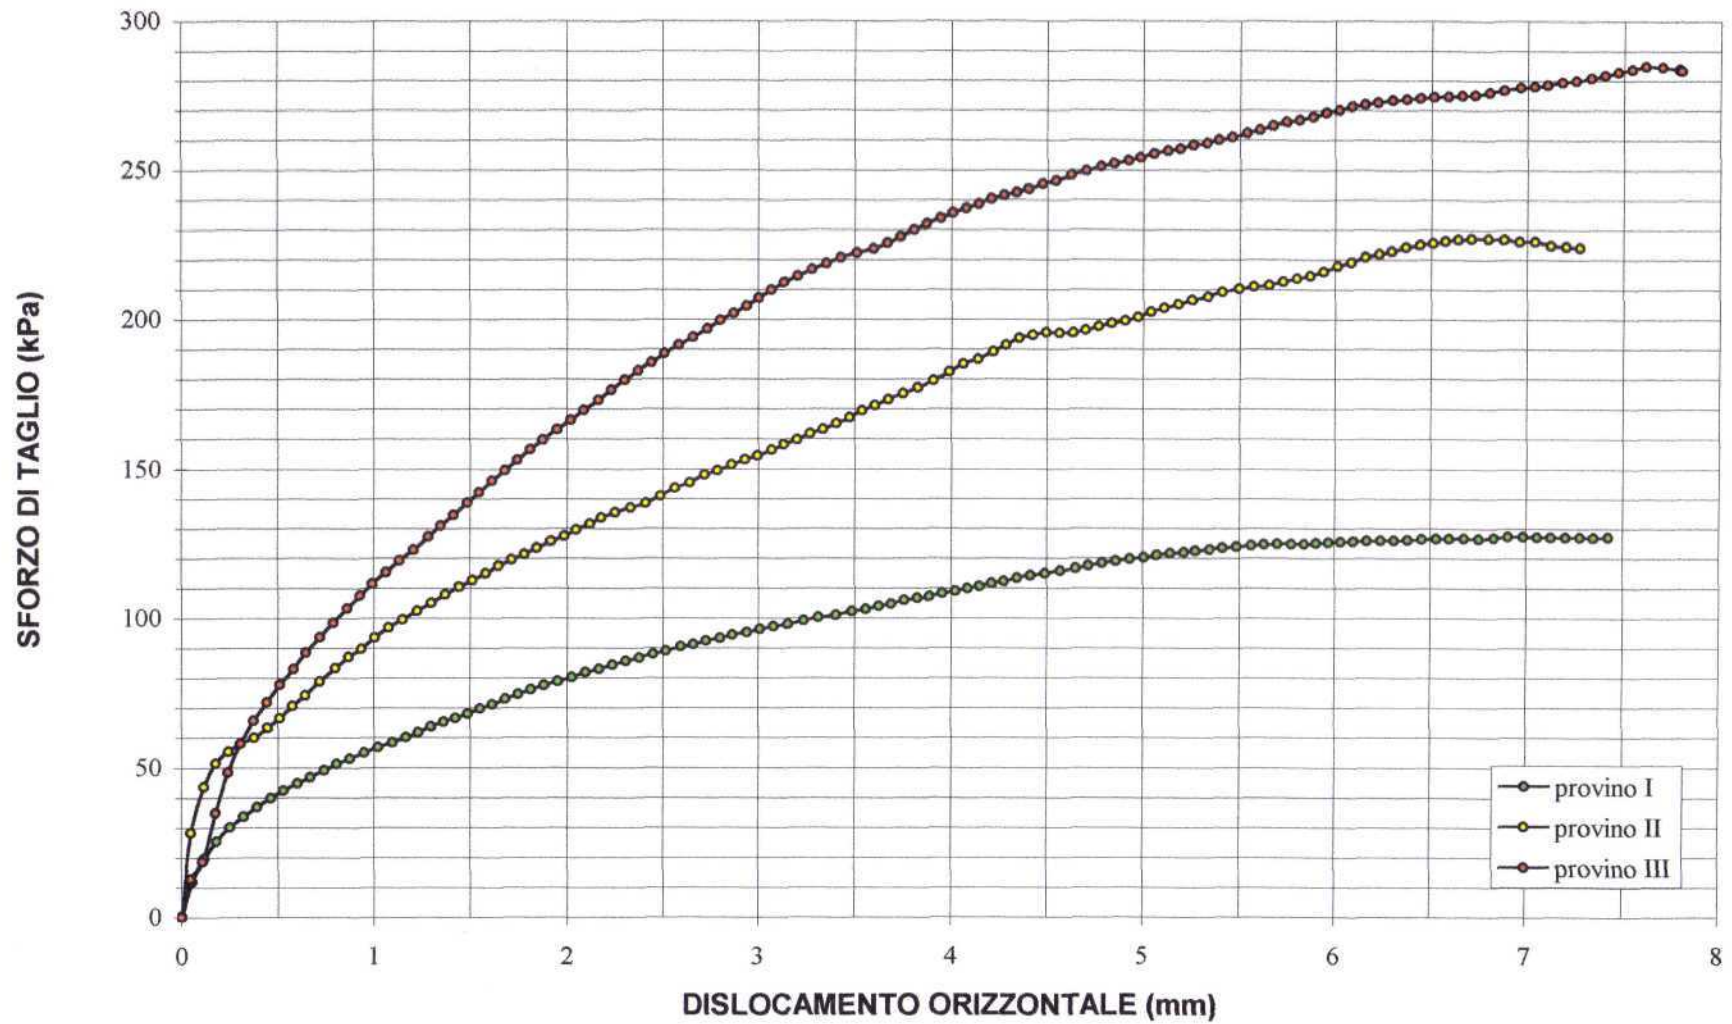
C5 - TAGLIO DIRETTO- proposta di interpretazione del gruppo di prove (rapporti di prova n° 0921/07 - 0922/07 - 0923/07)
