*Raffineria Isab Impianti Nord*

*Domanda di autorizzazione integrata ambientale*

*ALLEGATO B26\_01: CENSIMENTO DEI MATERIALI CONTENENTI AMIANTO  
(GIUGNO 2006)*

*Presenza di materiali contenenti amianto:  
integrazione al Giugno 2006*

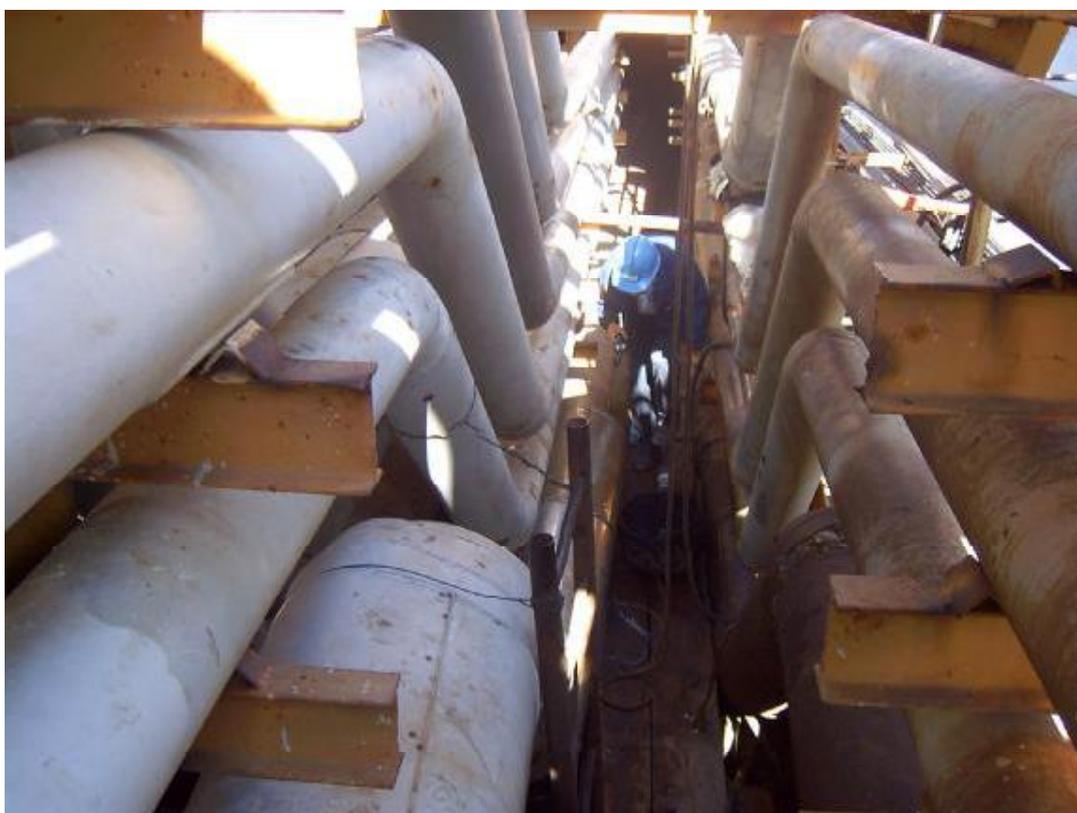
## FOTO MATERIALE

L.V. 5ATE soprapasso strada 5 e strada ferrata

Coibentazione tubazione

<b>Sito</b>	<b>Tipologia</b>	<b>Materiale friabile (Kg)</b>	<b>Risultato analisi (SEM)</b>	<b>Stato (*)</b>
L.V. 5ATE soprapasso strada 5 e strada ferrata	Coibentazione tubazione	<b>2.700</b>	<b>Positivo</b>	<i>(III)</i>

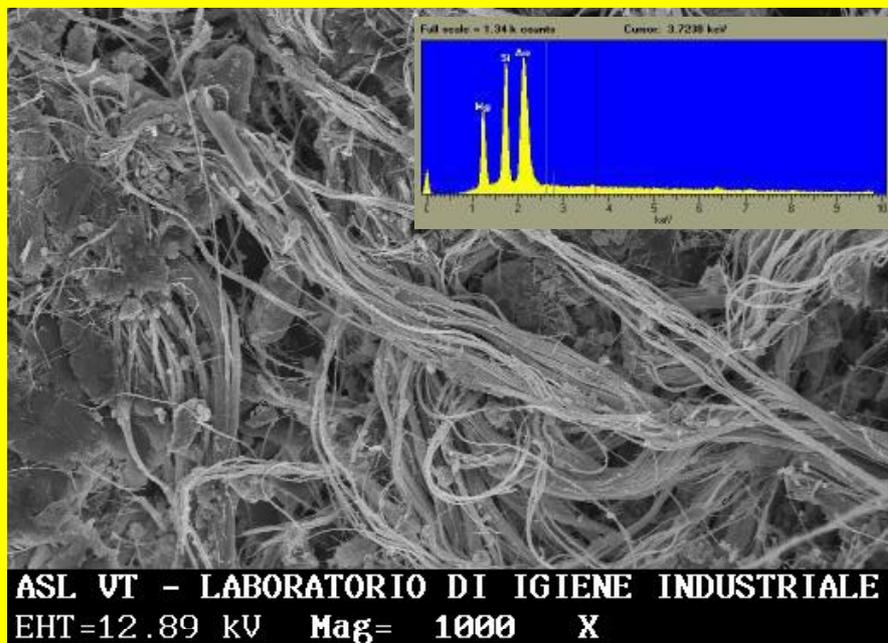
**SCHEDA ANALITICA CAMPIONE 6**

<b>Unità</b>	ERG MED
<b>Area/impianto</b>	D2 ARECO
<b>Locale</b>	L.V. 5ATE soprapasso strada 5 e strada ferrata
<b>Descrizione</b>	Coibentazione tubazione
<b>Codice campione</b>	6

<b>Tecnica</b>	SEM con Microanalisi
<b>Ingrandimento</b>	2.000 x
<b>Risultato analitico</b>	Presenza fibre amianto

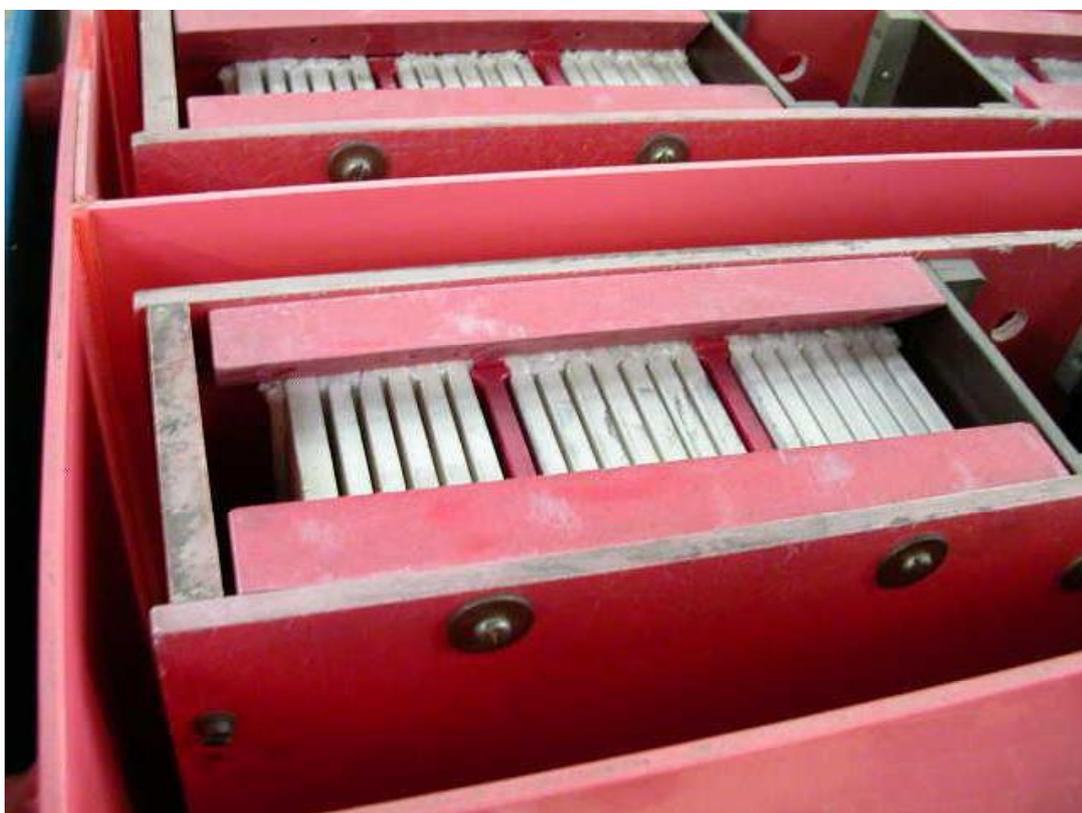
**FOTO MATERIALE**

Cabine elettriche - Interruttore MT

Corda

Sito	Tipologia	Materiale friabile (Kg) (**)	Risultato analisi (SEM)	Stato (*)
Cabine elettriche, interruttore MT	Corda	<b>169</b>	<b>Positivo</b>	<i>(I)</i>

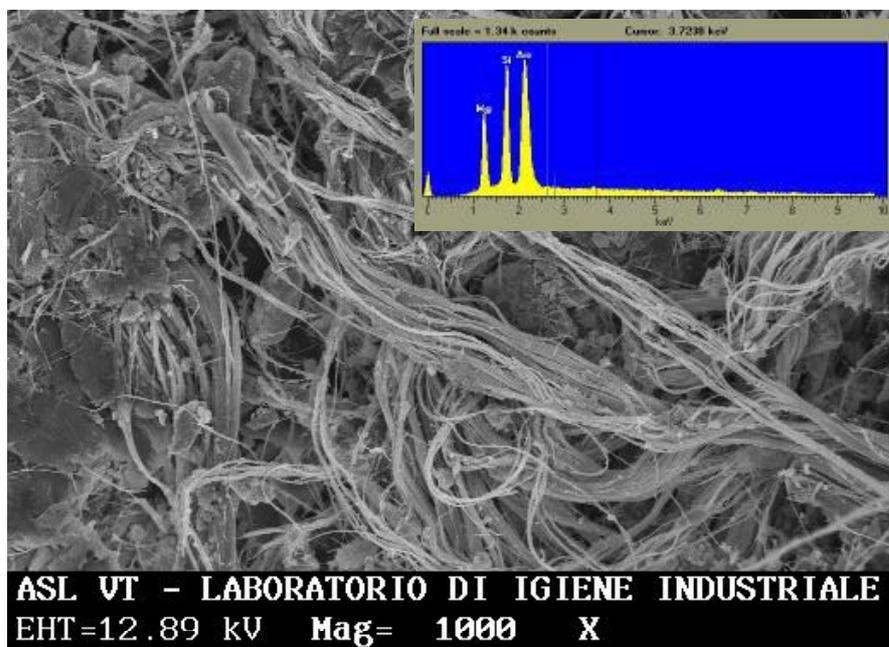
**SCHEDA ANALITICA CAMPIONE 1**

<b>Unità</b>	ERG MED
<b>Area/impianto</b>	F – D Enel
<b>Locale</b>	Cabine elettriche - Interruttore MT
<b>Descrizione</b>	Corda
<b>Codice campione</b>	1

<b>Tecnica</b>	SEM con Microanalisi
<b>Ingrandimento</b>	2.000 x
<b>Risultato analitico</b>	Presenza fibre amianto

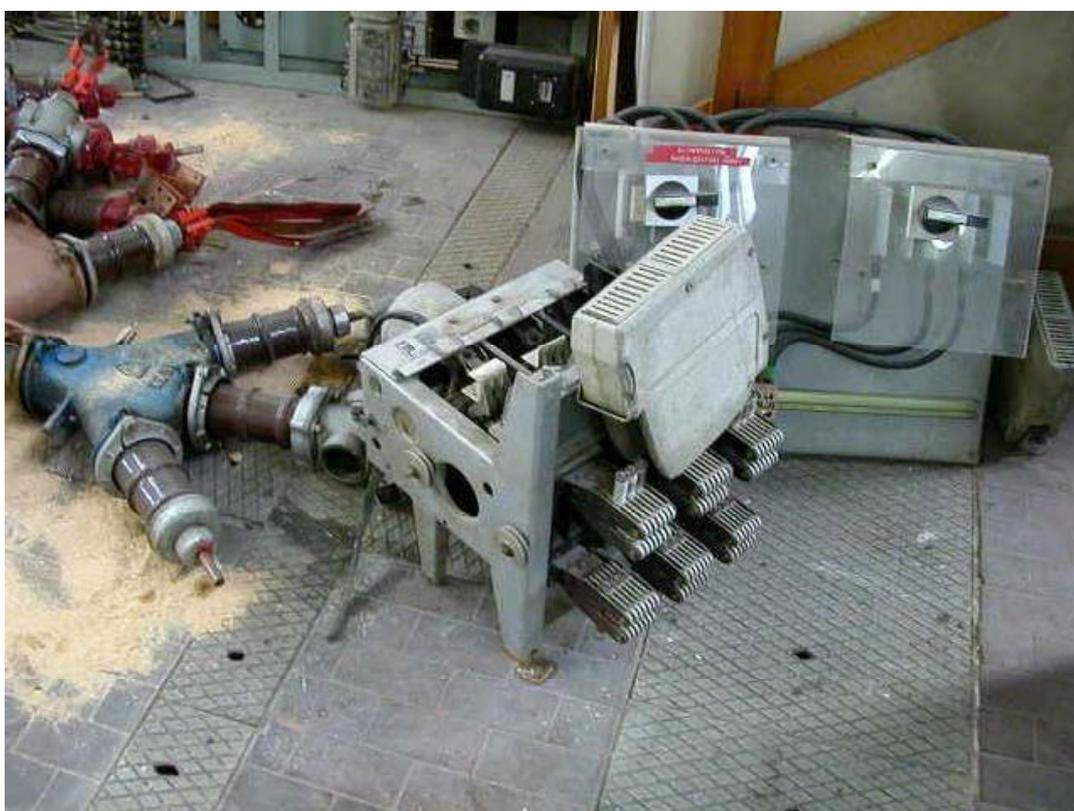
**FOTO MATERIALE**

Cabine elettriche - Interruttore BT P2 Grigio

Fibrociamento

<b>Sito</b>	<b>Tipologia</b>	<b>Materiale compatto (Kg) (**)</b>	<b>Risultato analisi (MOCF)</b>	<b>Stato (*)</b>
Cabine elettriche, interruttore BT P2 (grigio e blu)	Fibro cemento	<b>474</b>	<b>Positivo</b>	<i>(I)</i>

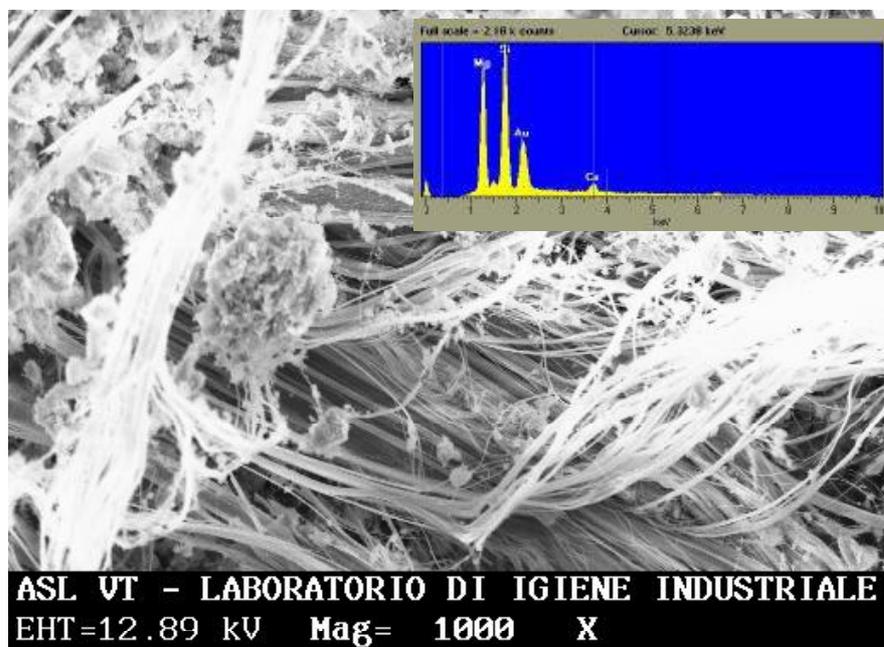
**SCHEDA ANALITICA CAMPIONE 2**

<b>Unità</b>	ERG MED
<b>Area/impianto</b>	F – D Enel
<b>Locale</b>	Cabine elettriche - Interruttore BT P2 Grigio
<b>Descrizione</b>	Fibrocemento
<b>Codice campione</b>	2

<b>Tecnica</b>	SEM con Microanalisi
<b>Ingrandimento</b>	2.000 x
<b>Risultato analitico</b>	Presenza fibre amianto

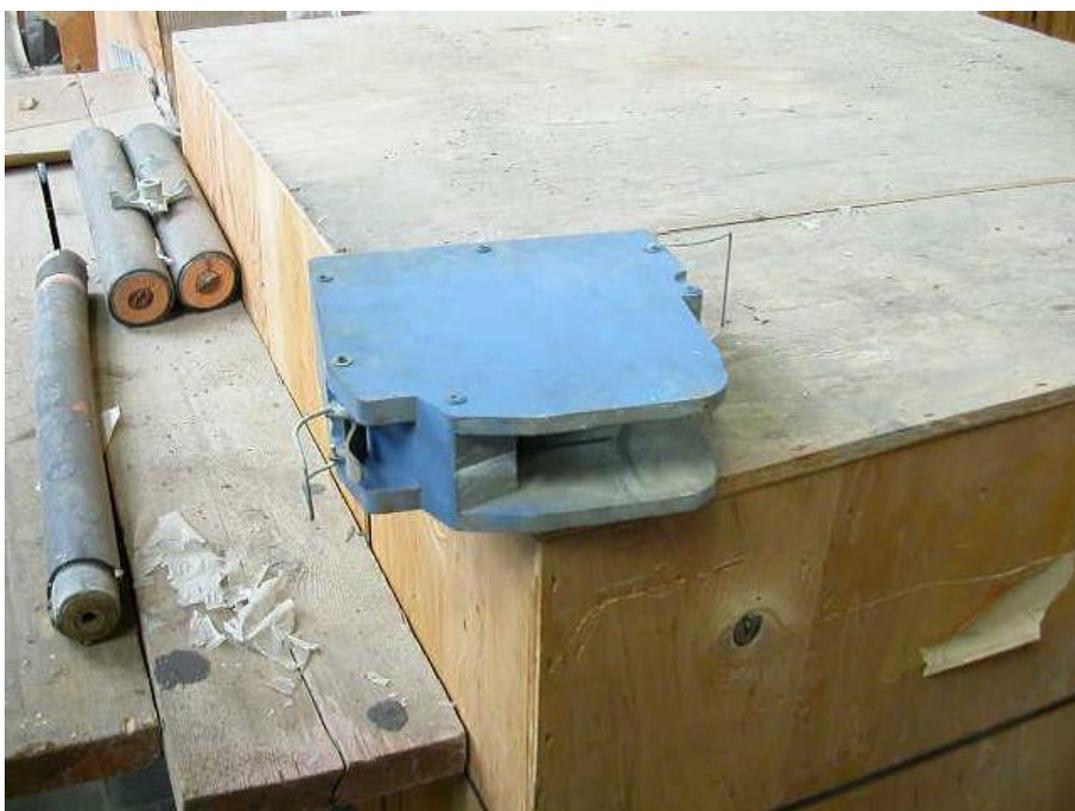
## FOTO MATERIALE

Cabine elettriche - Interruttore BT P2 blu

Fibrociamento

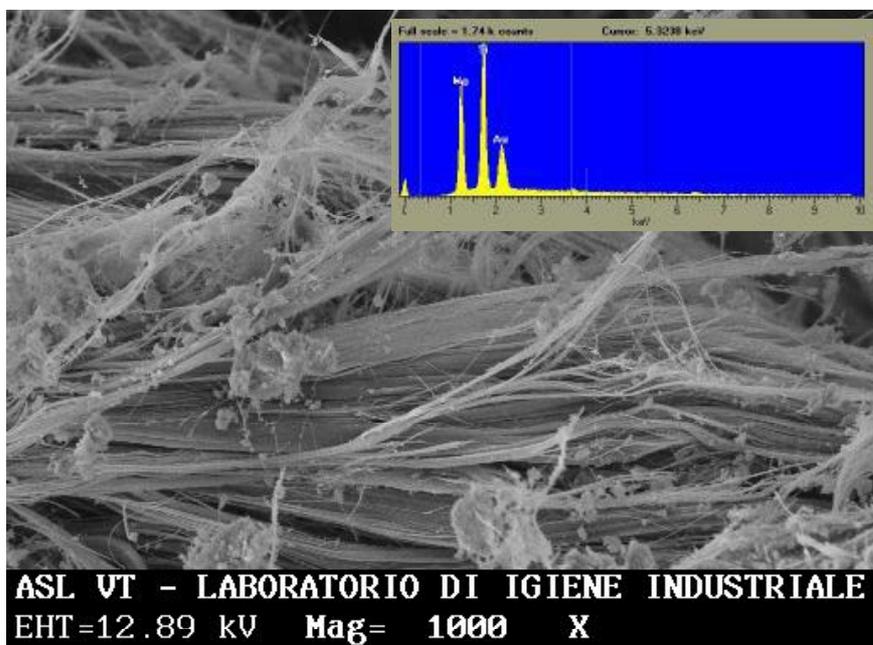
**SCHEDA ANALITICA CAMPIONE 3**

<b>Unità</b>	ERG MED
<b>Area/impianto</b>	F – D Enel
<b>Locale</b>	Cabine elettriche - Interruttore BT P2 blu
<b>Descrizione</b>	Fibrocemento
<b>Codice campione</b>	3

<b>Tecnica</b>	SEM con Microanalisi
<b>Ingrandimento</b>	2.000 x
<b>Risultato analitico</b>	Presenza fibre amianto

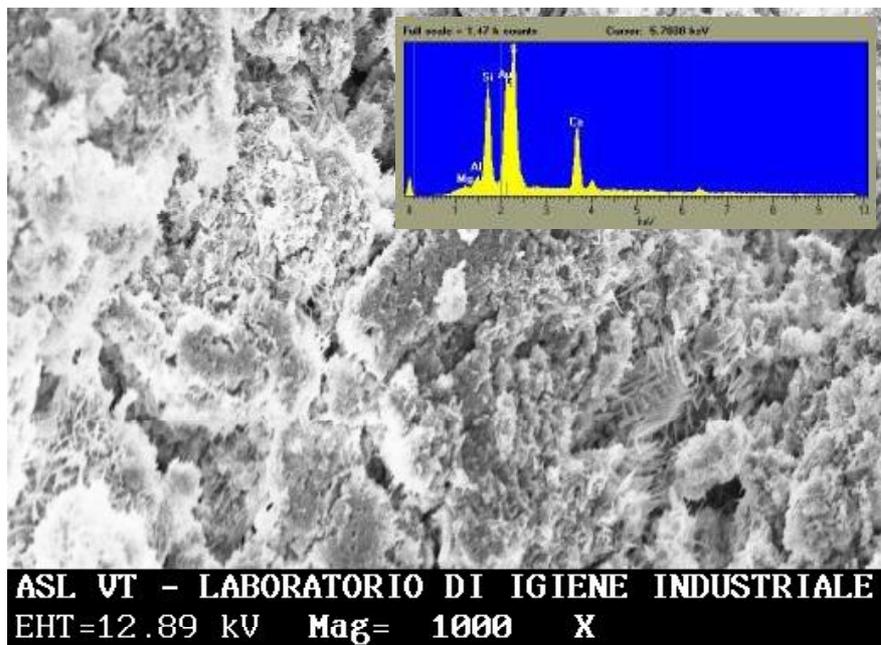
**SCHEDA ANALITICA CAMPIONE 4**

<b>Unità</b>	ERG MED
<b>Area/impianto</b>	A9 - PR1
<b>Locale</b>	Forno B 1021 A
<b>Descrizione</b>	Impasto refrattario
<b>Codice campione</b>	4

<b>Tecnica</b>	SEM con Microanalisi
<b>Ingrandimento</b>	2.000 x
<b>Risultato analitico</b>	Assenza fibre amianto

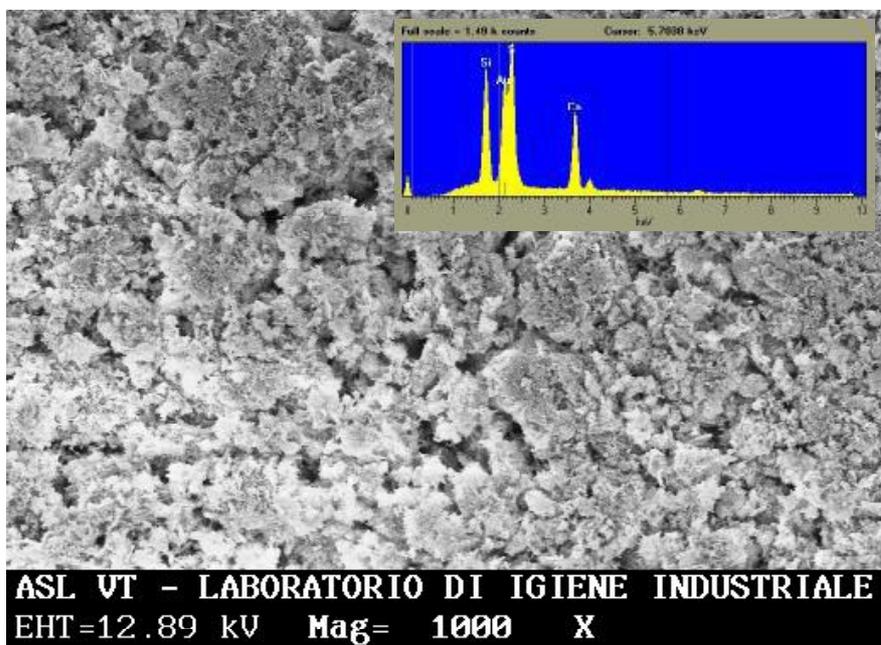
**SCHEDA ANALITICA CAMPIONE 5**

<b>Unità</b>	ERG MED
<b>Area/impianto</b>	A9 - PR1
<b>Locale</b>	Forno B 1021 B
<b>Descrizione</b>	Impasto refrattario
<b>Codice campione</b>	5

<b>Tecnica</b>	SEM con Microanalisi
<b>Ingrandimento</b>	2.000 x
<b>Risultato analitico</b>	Assenza fibre amianto
