AUTOSTRADA (A11) : FIRENZE - PISA NORD

**AMPLIAMENTO ALLA TERZA CORSIA
DEL TRATTO FIRENZE - PISTOIA**

**QUADRO DI RIFERIMENTO AMBIENTALE
ALLEGATO AMBIENTE IDRICO: INDAGINI SUI CORSI D'ACQUA**

SCHEDA IFF

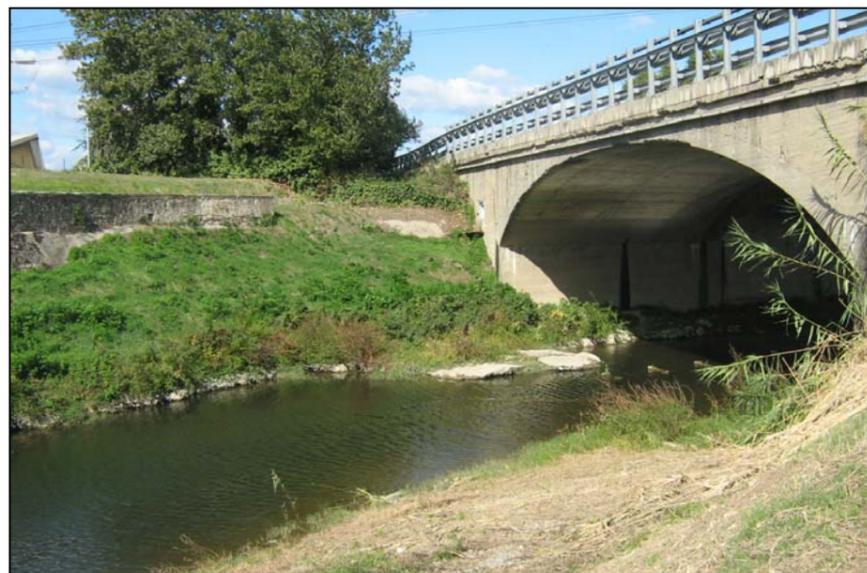
CORSO D'ACQUA	BIENZIO	TRATTO	
LOCALITA'	MEZZANA	CODICE	BI
DATA	19/10/2009

Bacino: Arno Corso d'acqua: Bisenzio
 Codice: BI_1
 Tratto (m): 200 Larghezza alveo di morbida (m): 20,00 Quota (m) s.l.m. 45,00
 Data: 19/10/2009 Scheda N° 1

Punteggio totale	80	84
Livello di funzionalità	IV	IV

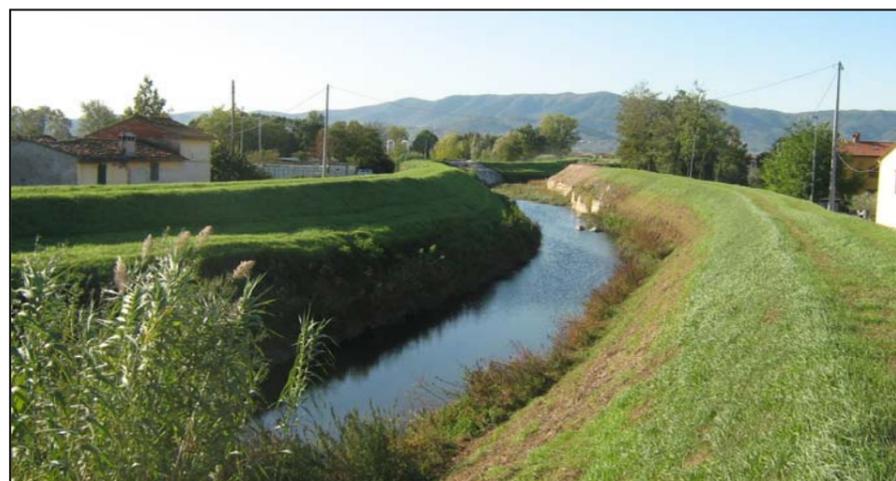
CORSO D'ACQUA	CALICE	TRATTO	
LOCALITA'	AGLIANA	CODICE	CA
DATA	19/10/2009

Bacino: Arno Corso d'acqua: Calice
 Codice: CA_1
 Tratto (m): 300 Larghezza alveo di morbida (m): 15,00 Quota (m) s.l.m. 41,00
 Data: 19/10/2009 Scheda N° 1

Punteggio totale	65	65
Livello di funzionalità	IV	IV
