LOCALIZZAZIONE, CARATTERIZZAZIONE E VALUTAZIONE DELLO
STATO DI CONSERVAZIONE DEI MATERIALI CONTENENTI AMIANTO.

Relazione Tecnica

**POLIMERI EUROPA S.p.A.
STABILIMENTO DI PORTO MARGHERA (VE)**

REPARTO CR4

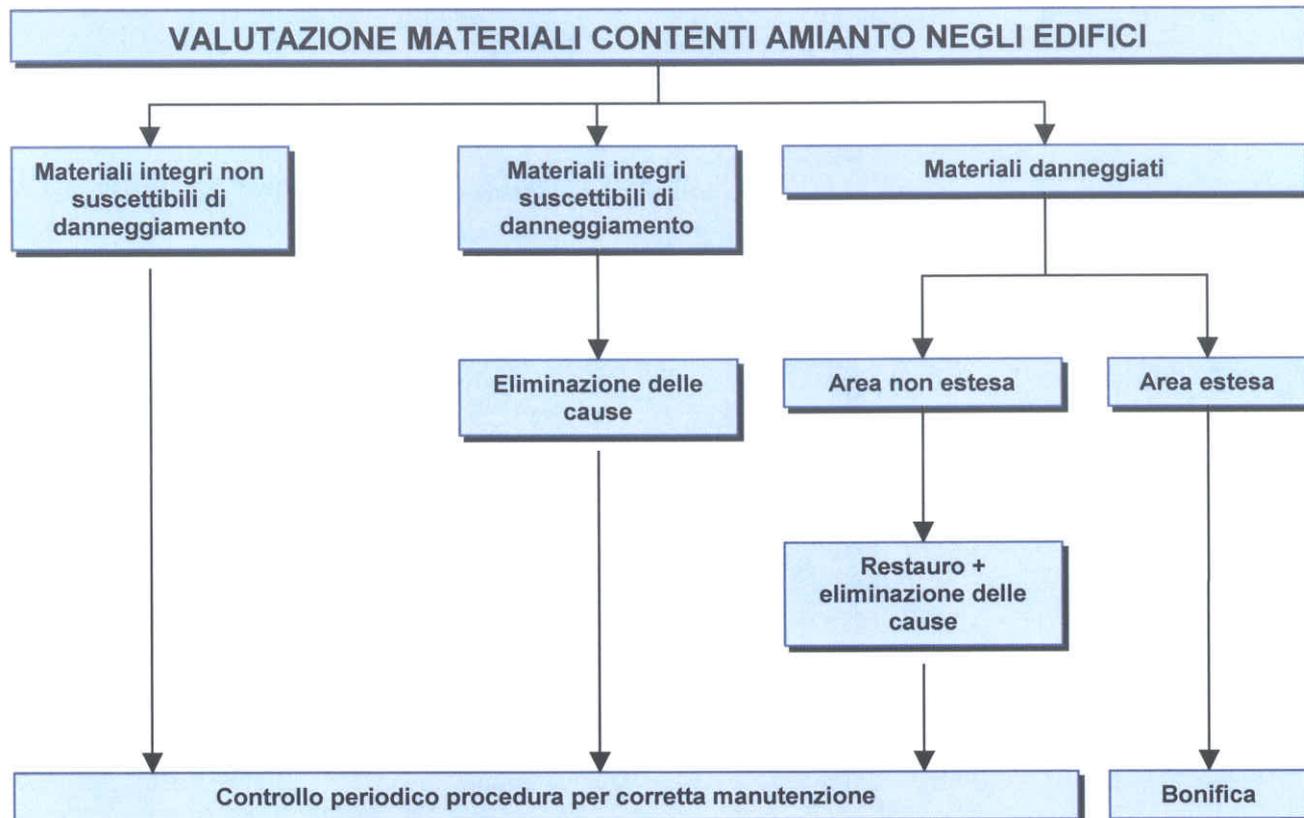
VALUTAZIONE DEL RISCHIO

Lo schema riportato riassume le attività necessarie per la valutazione dei materiali contenenti amianto prevista dal DM 6/9/94:

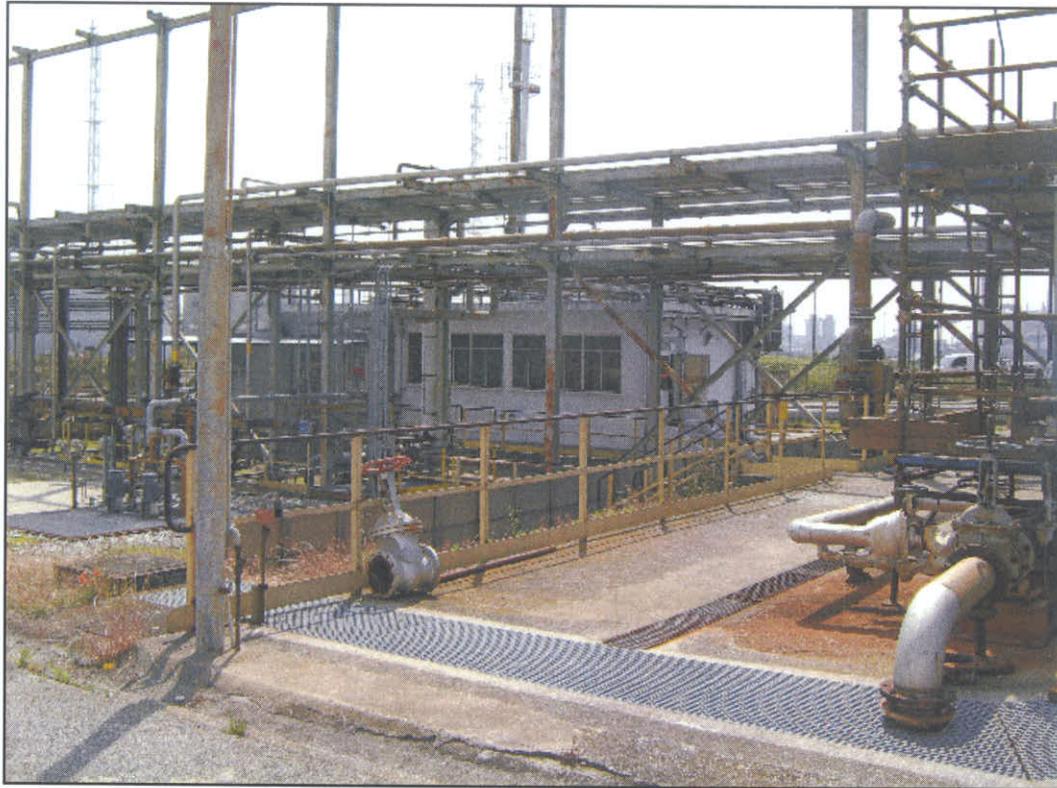
FOTO PANORAMICA SALA QUADRI AREA SIAL 41.08

DESCRIZIONE PUNTO DI PRESA VISIONE	N. FOTO
<p>AREA SIAL 41.08:</p> <p>All'interno della sala quadri sono presenti più tubazioni coibentate con materiale contenente amianto. La coibentazione è totalmente confinata con polietilene. È presente segnaletica a norma.</p>	<p>FOTO 2</p>

Nominativo presa visione	Localizzazione dei materiali	Tipologia di manufatto contenente amianto	Quantità stimata	Valutazione del rischio	Stato di conservazione	Rif. foto
Area SIAL 41.08	Interno SALA QUADRI	Coibentazione	2,5 m ²	Materiali integri non suscettibili di danneggiamento Controllo periodico procedura per corretta manutenzione	All'interno della sala quadri sono presenti più tubazioni coibentate con materiale contenente amianto. La coibentazione è totalmente confinata con polietilene. È presente segnaletica a norma.	Foto 2

Non è stata eseguita la valutazione mediante algoritmo Versar poiché il manufatto si presenta interamente confinato con polietilene ed è presente etichettatura a norma.

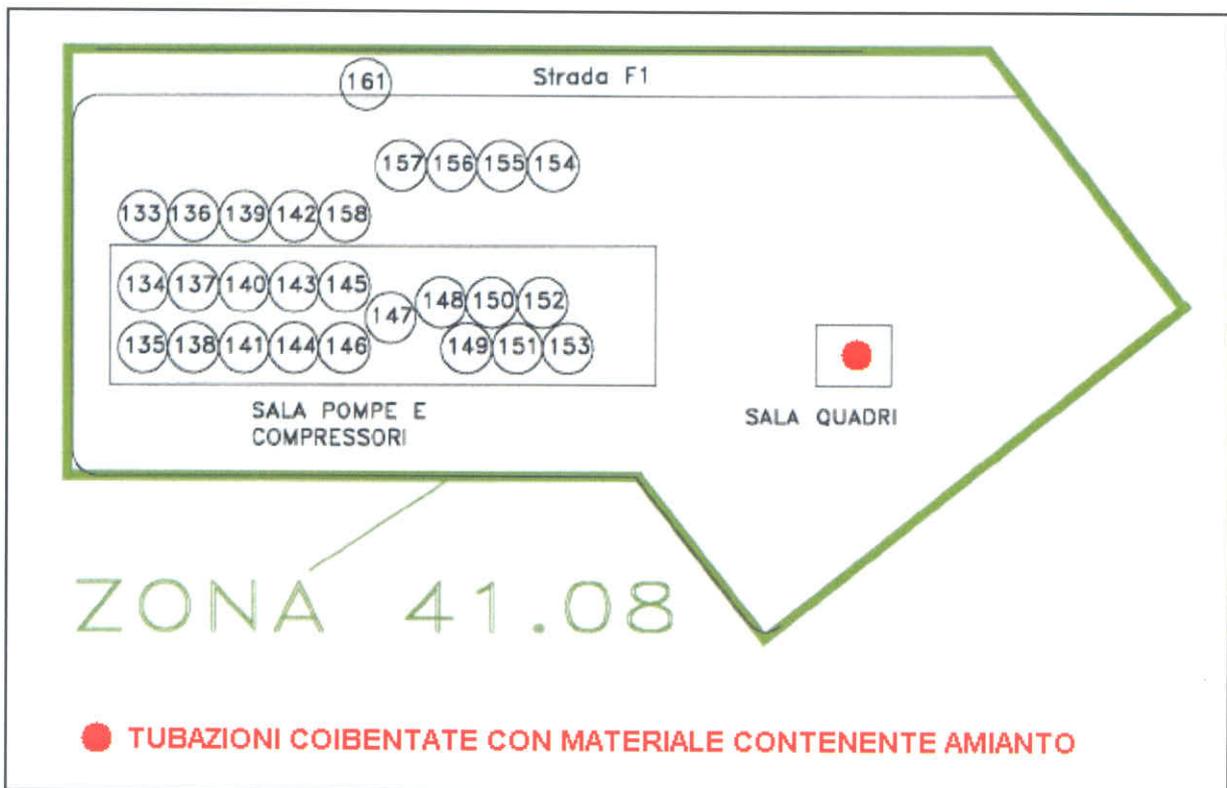
UBICAZIONE PUNTI DI PRESA VISIONE PER LA CARATTERIZZAZIONE DEI
MATERIALI CONTENENTI AMIANTO

AREA SIAL 41.08

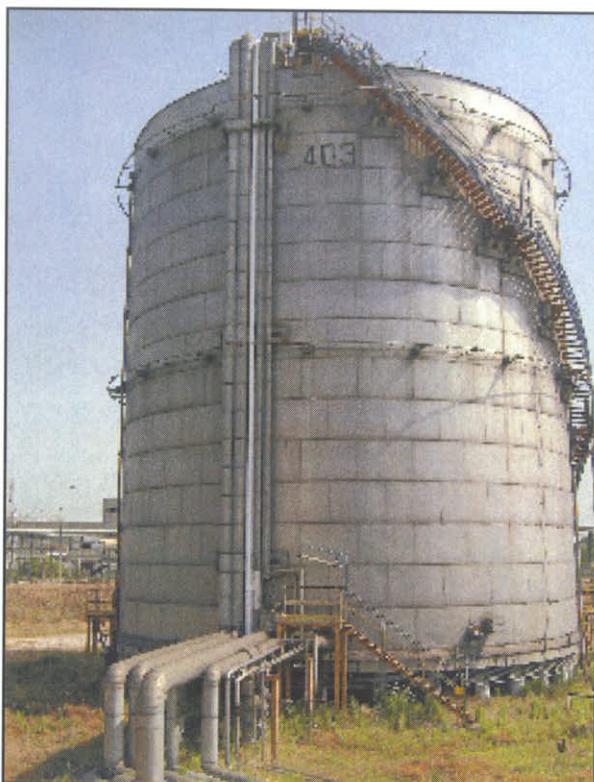
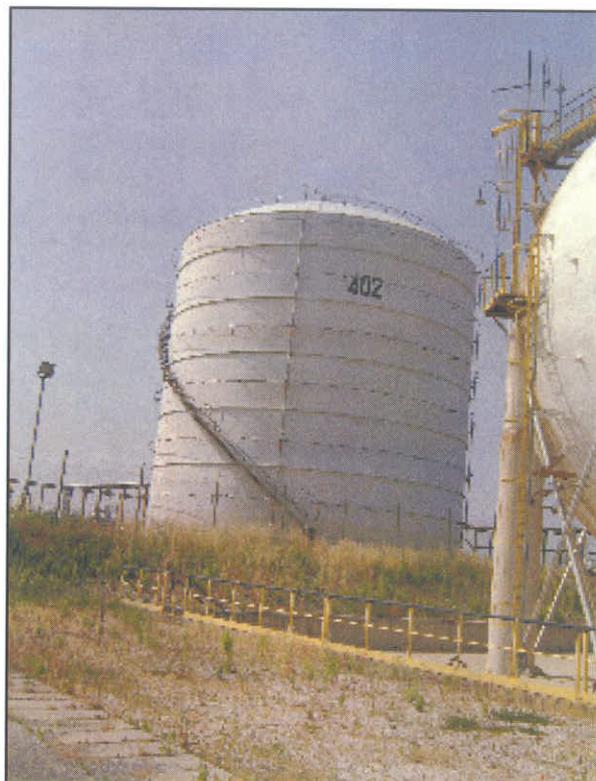
FOTO PANORAMICA SERBATOI DA 402 E DA 403 AREA SIAL 41.09

DESCRIZIONE PUNTO DI PRESA VISIONE	N. FOTO
<p>AREA SIAL 41.09:</p> <p>La palificazione dei serbatoi è rivestita con materiale contenente amianto non confinato. La coibentazione presenta un leggero danno superficiale.</p>	<p>FOTO 3</p>

Nominativo presa visione	Localizzazione dei materiali	Tipologia di manufatto contenente amianto	Quantità stimata	Valutazione del rischio	Stato di conservazione	Rif. foto
Area SIAL 41.09	Serbatoio DA 403	Rivestimento esterno palificazione	15 m ³	Materiali danneggiati Danneggiamento < 10% Restauro + eliminazione delle cause Controllo periodico procedura per corretta manutenzione	La palificazione dei serbatoi è rivestita con materiale contenente amianto non confinato. La colpentazione presenta un leggero danno superficiale.	Foto 3
	Serbatoio DA 402		15 m ³

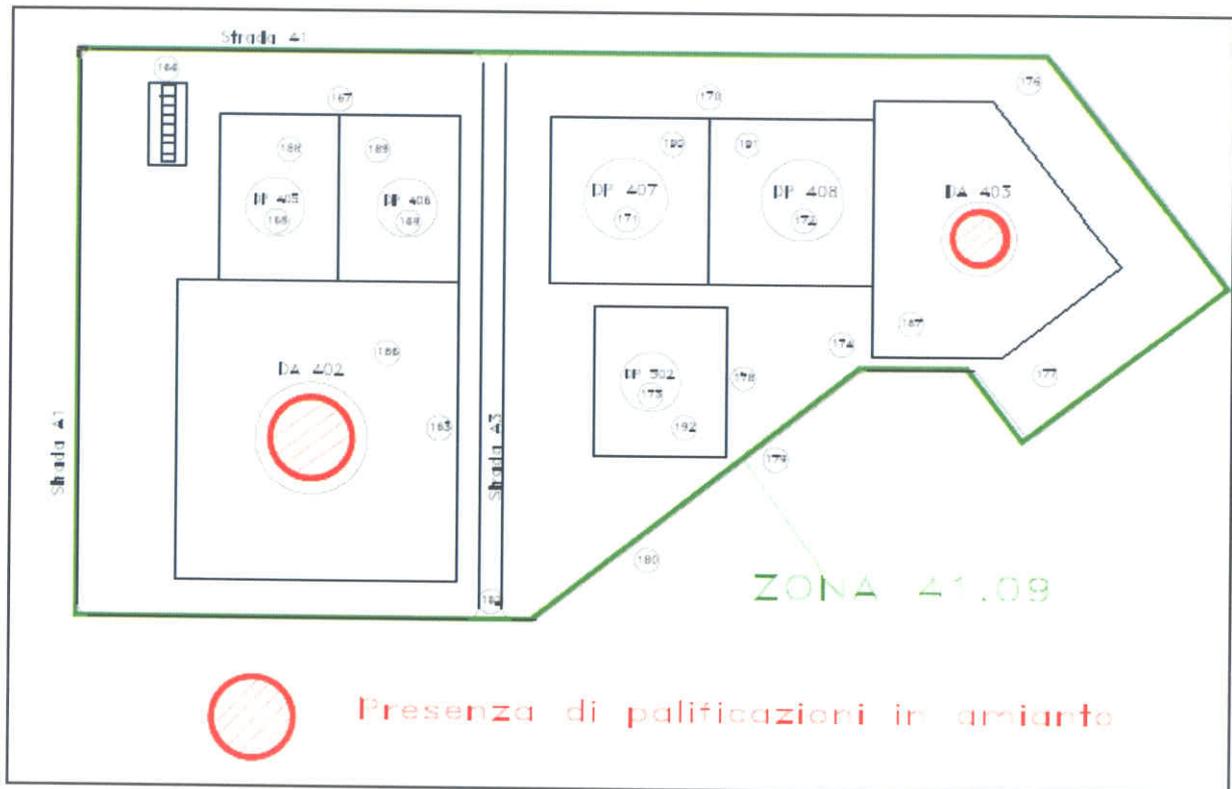
UBICAZIONE PUNTI DI PRESA VISIONE PER LA CARATTERIZZAZIONE DEI MATERIALI CONTENENTI AMIANTO

AREA SIAL 41.09

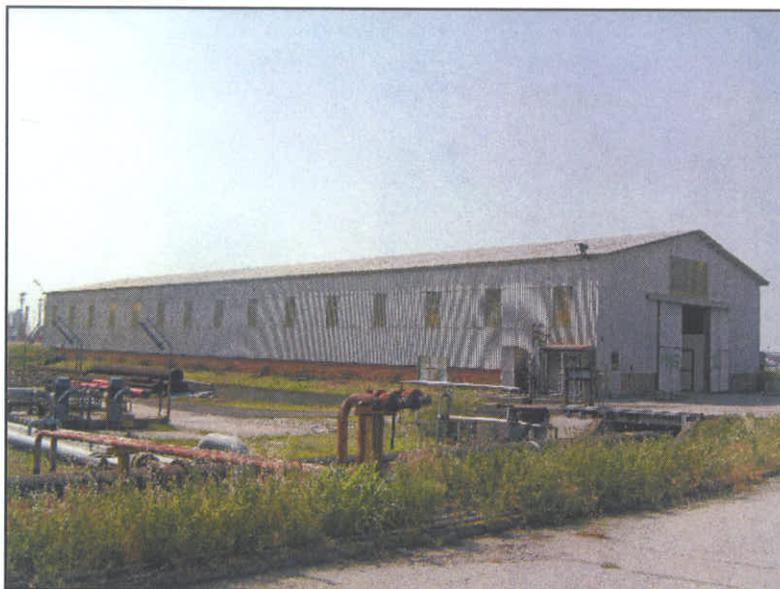
FOTO PANORAMICA MAGAZZINO 10

All'interno e all'esterno del MAGAZZINO 10 non sono stati rinvenuti materiali contenenti amianto. Sia le pareti che la copertura sono rivestite con econit non contenente amianto.
