## PROGETTO DI UNA CENTRALE TERMOELETTRICA A CICLO COMBINATO DA 780 MWe DA REALIZZARSI NEL COMUNE DI SALERNO

### INDAGINE GEOAMBIENTALE

INDAGINI GEOAMBIENTALI  
CON ANALISI DI LABORATORIO SUI  
TERRENI E SULLE ACQUE DELL'AREA  
DELLO STABILIMENTO INDUSTRIALE  
IN VIA G.TALAMO~FUORNI~SALERNO

La "Ideal Standard S.p.A.", con sede sociale in Milano alla via A.M. Ampere n. 102, ci incaricava di effettuare indagini geoambientali sui terreni e sulle acque dell'area dello stabilimento di sua proprietà, con sede in Salerno.

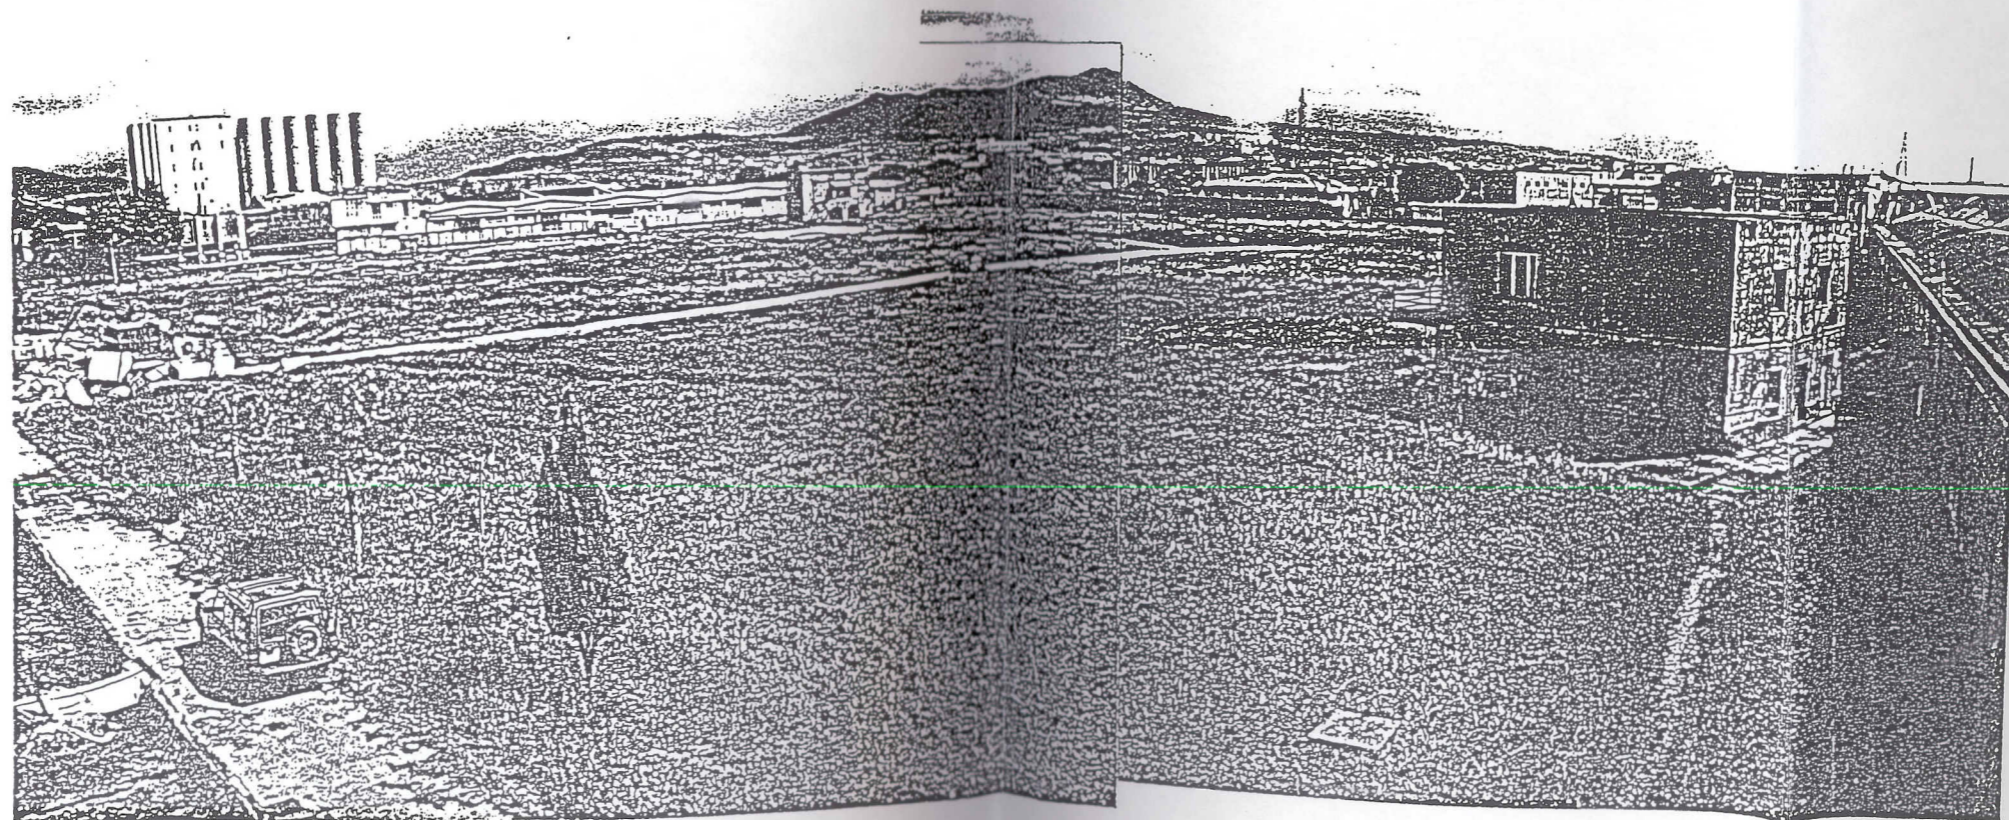
FOTO C: panoramica della zona dello stabilimento industriale caratterizzata dall'impianto di depurazione

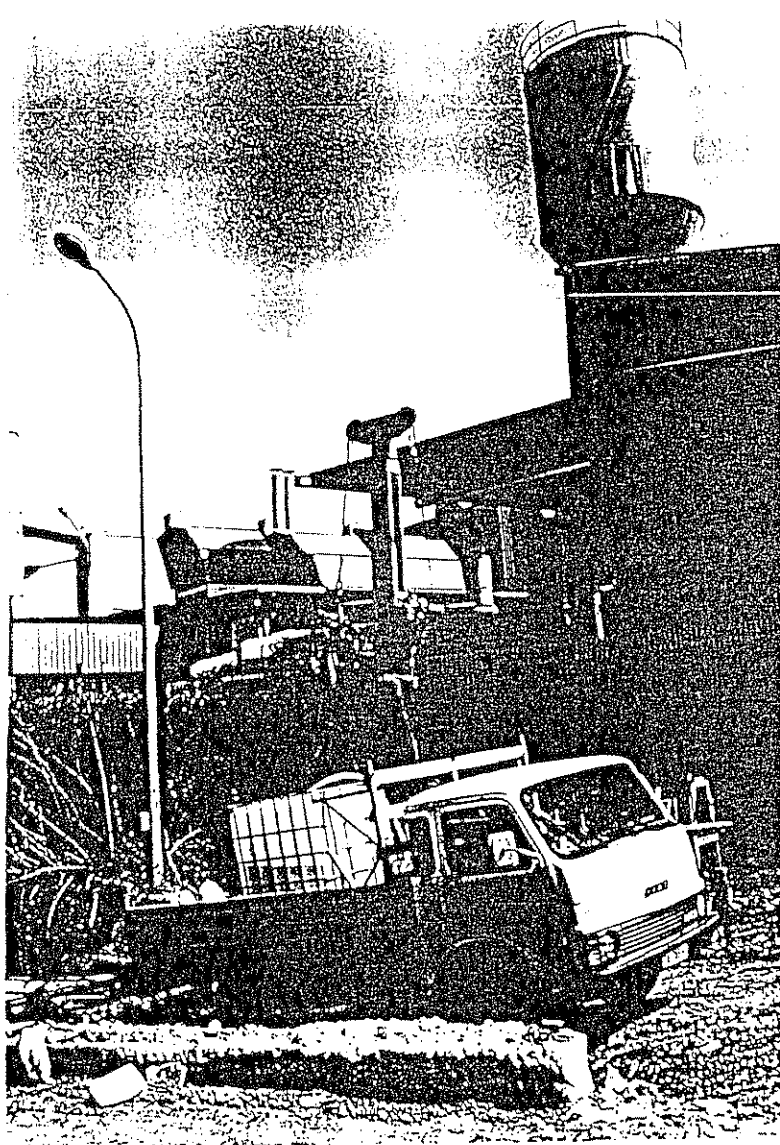
FOTO N.5: sondaggio S2 nell'area antistante alla tettoia per la rottura degli stampi in gesso, spinto a - 20.00m per verificare eventuali inquinamenti prodotti dalla Meral spa a confine (vedi il silos).

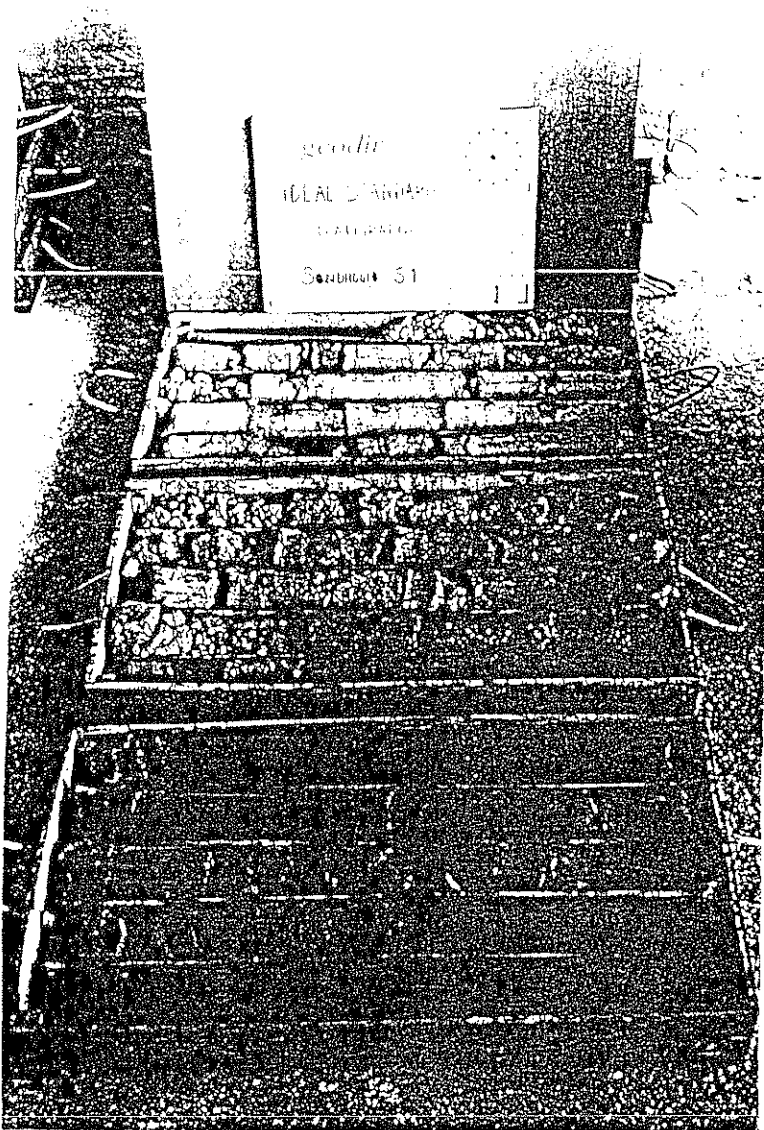
FOTO N. 16:  
 stratigrafia Sondaggio S1;  
 litotipi in cassetta:  
 da 0.00 m ÷ a 7.00m  
 da 7.00 m ÷ a 14.00 m  
 da 14.00m ÷ a 20.00 m

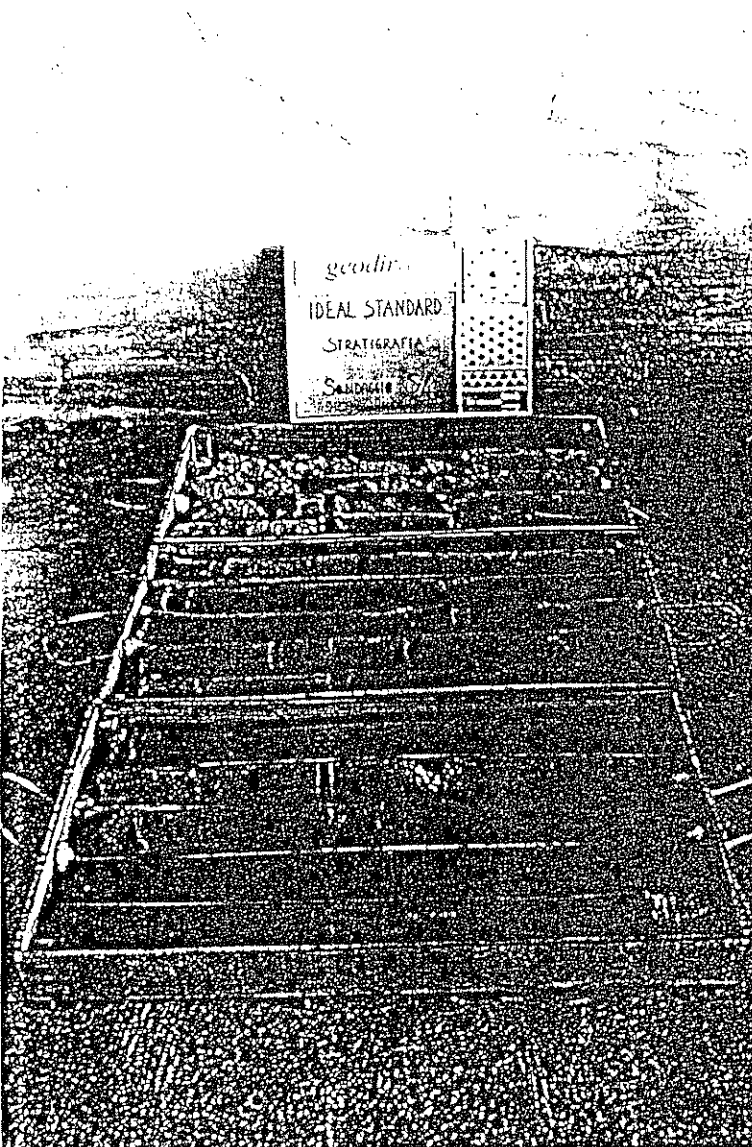
FOTO N. 19:  
stratigrafia Sondaggio S4;  
litotipi in cassetta:  
da 0.00 m + a 5.50 m  
da 5.50 m + a 13.00 m  
da 13.00 m + a 20.00 m

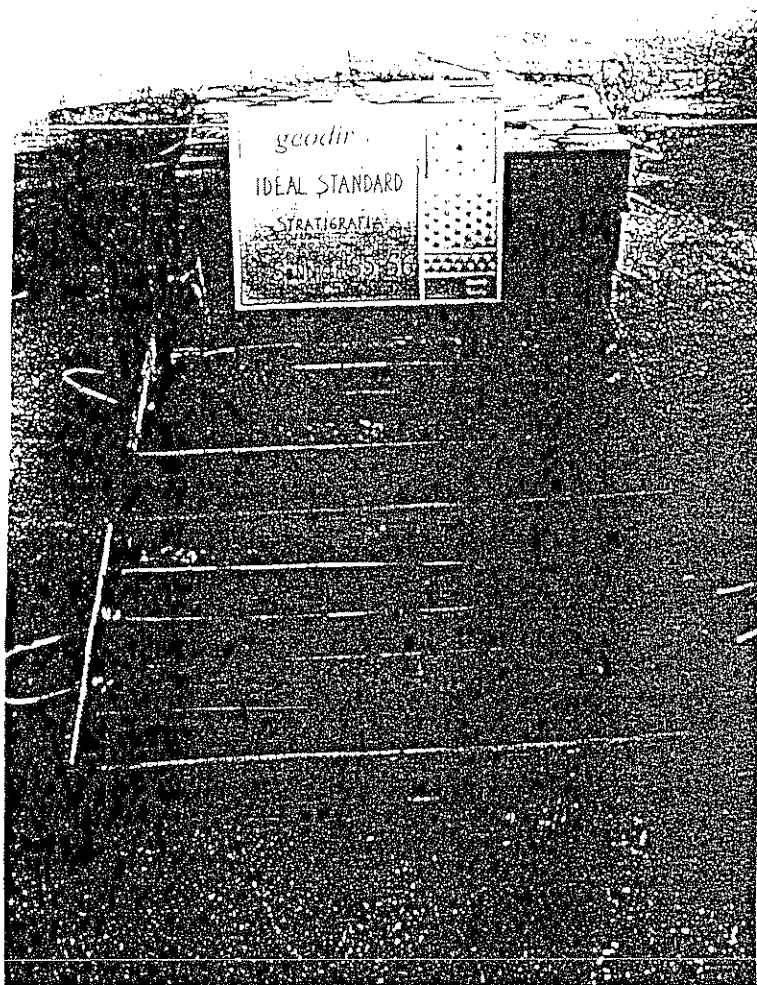
FOTO N. 20:  
stratigrafia Sondag.S5-S6  
litotipi in cassetta:  
S5 = da 0.00 m ÷ a 6.00 m  
S6 = da 0.00 m ÷ a 6.50 m  
(si notano 2 carote di argilla)

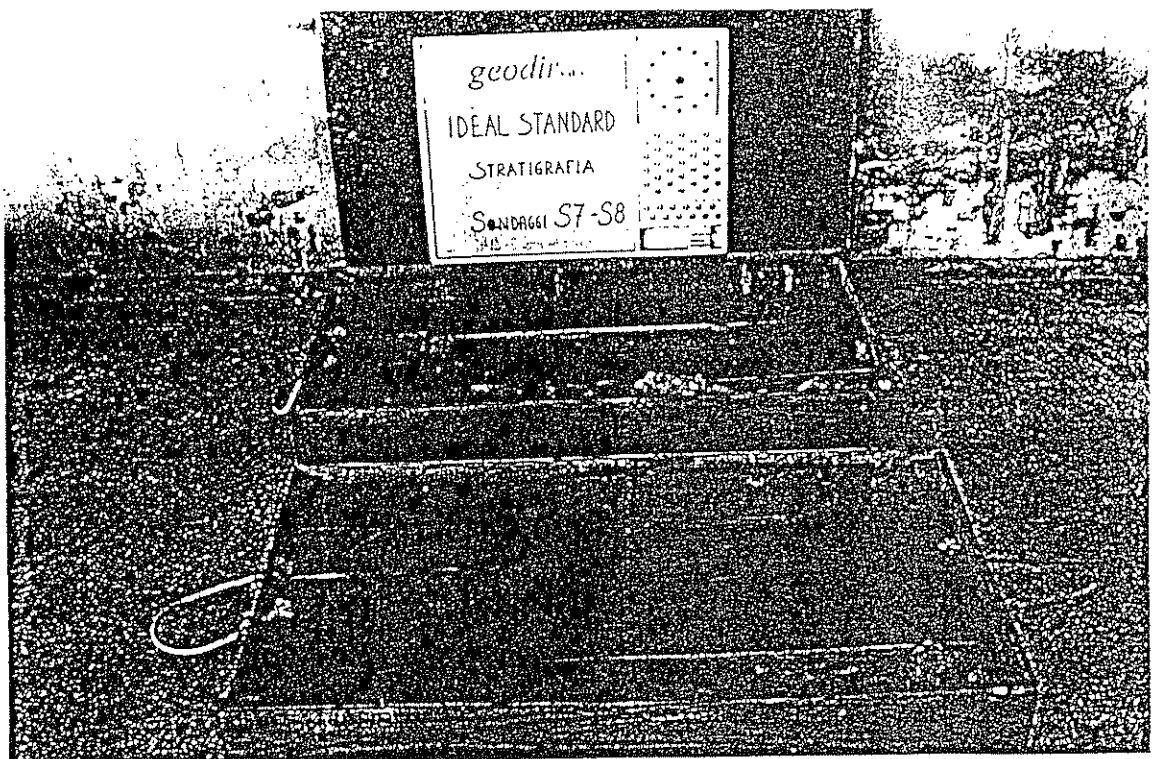
FOTO N. 21: stratigrafia Sondaggio S7 ed S8:  
litotipi in cassetta: S7 = da 0.00 m+a 6.00 m; S8 = da 0.00 m+a 6.00 m

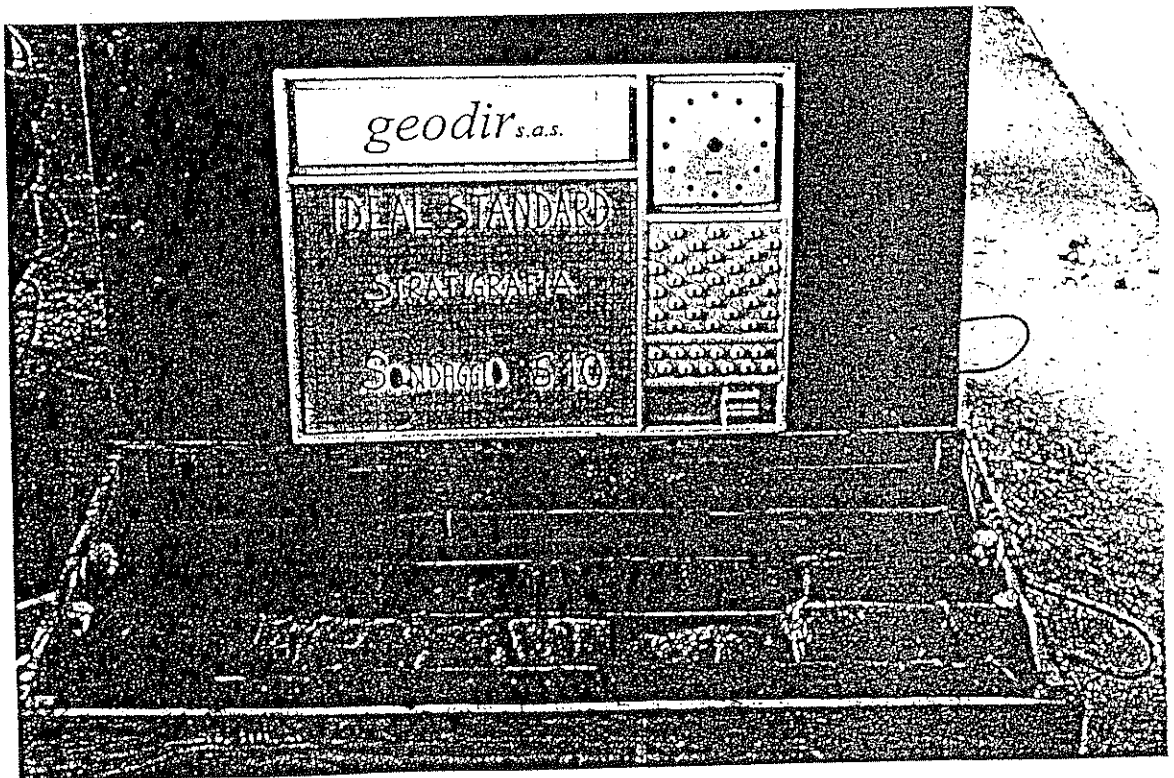
FOTO N. 23: stratigrafia Sondaggio S10: litotipi in cassetta: da 0.00 m÷a 6.00 m

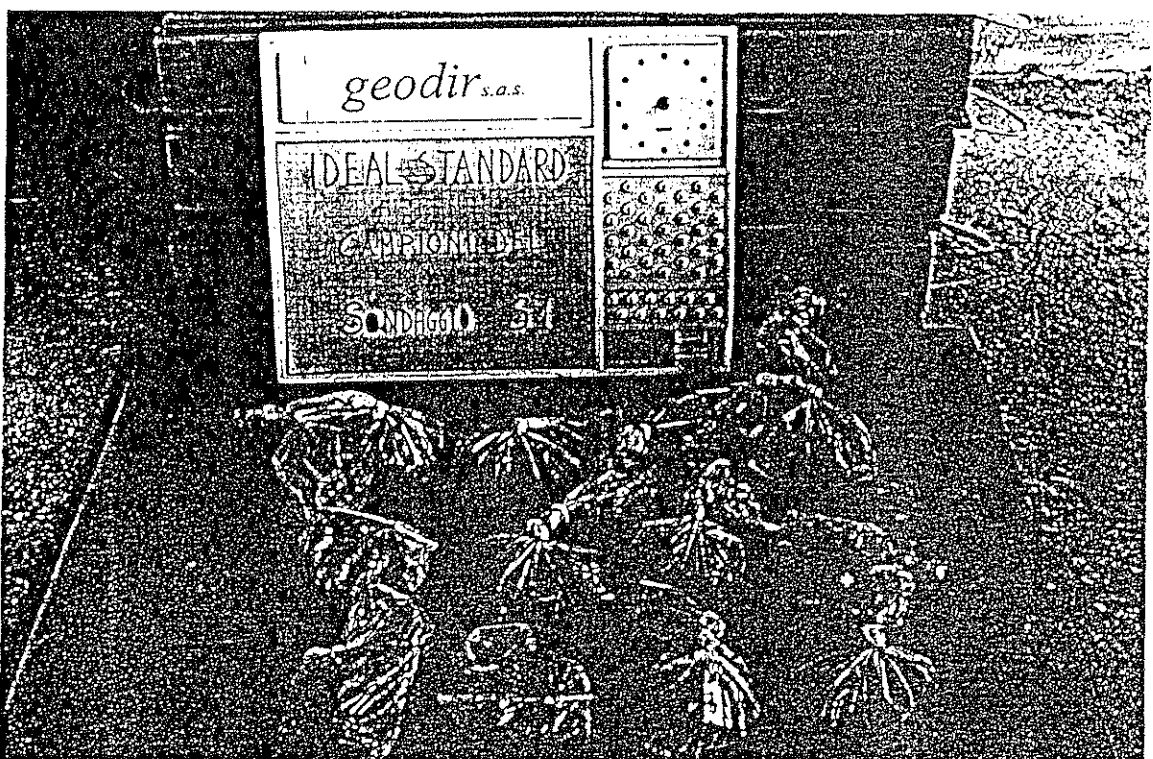
FOTO N. 25: campioni rappresentativi dei litotipi del sondaggio S1 prelevati a quote diverse e raccolti in busta, a differenza dei restanti campioni prelevati e conservati in appositi contenitori di vetro

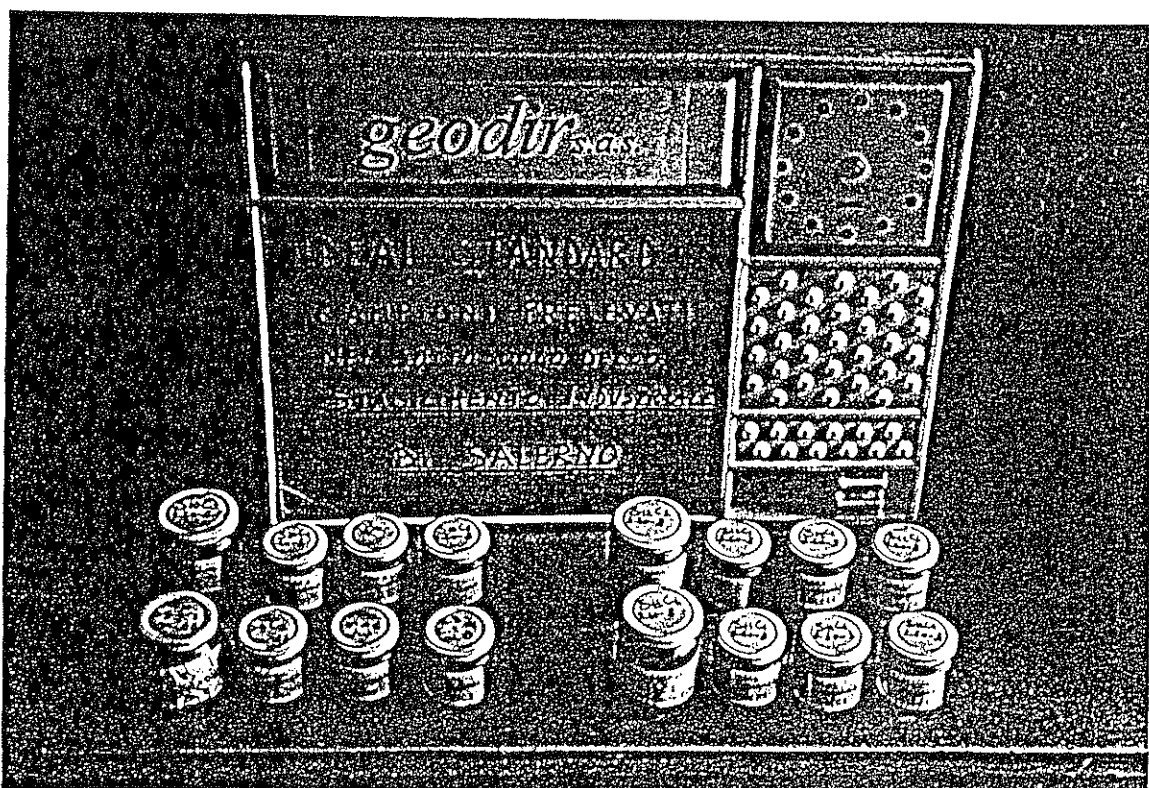
FOTO N. 29 : campioni di terreno prelevati nei sondaggi S9, S10, S11, S12 classificati con le sigle : S9 C2; S10 C1; S11 C1; S12 C1

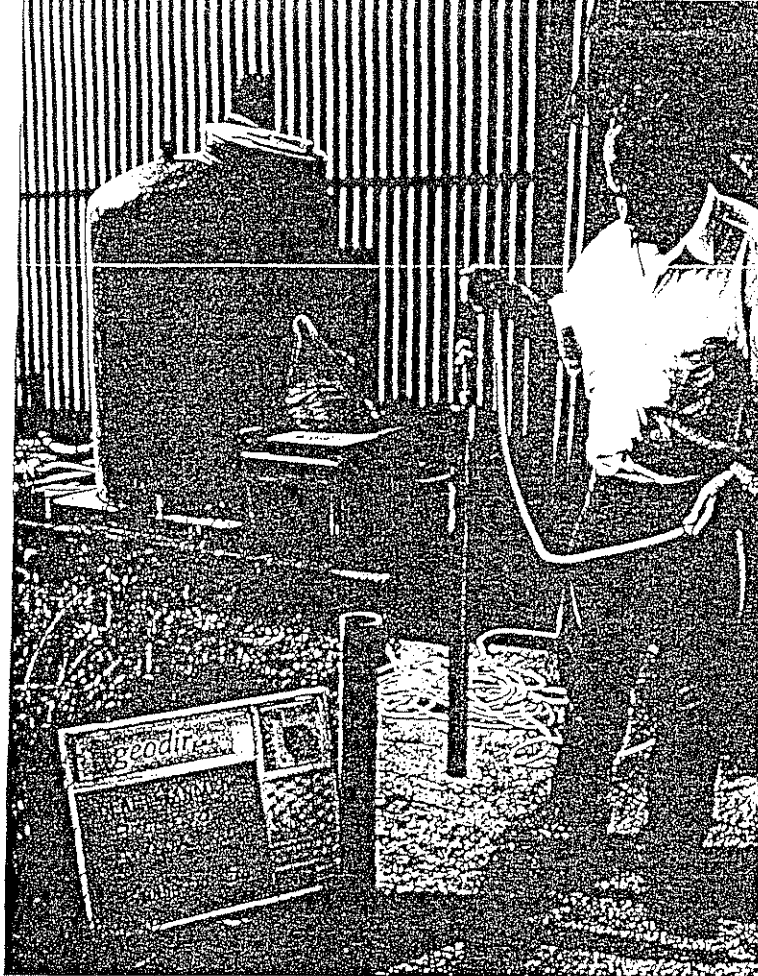
FOTO N. 30 :  
prelievo di campioni  
d'acqua dal Sondaggio S4

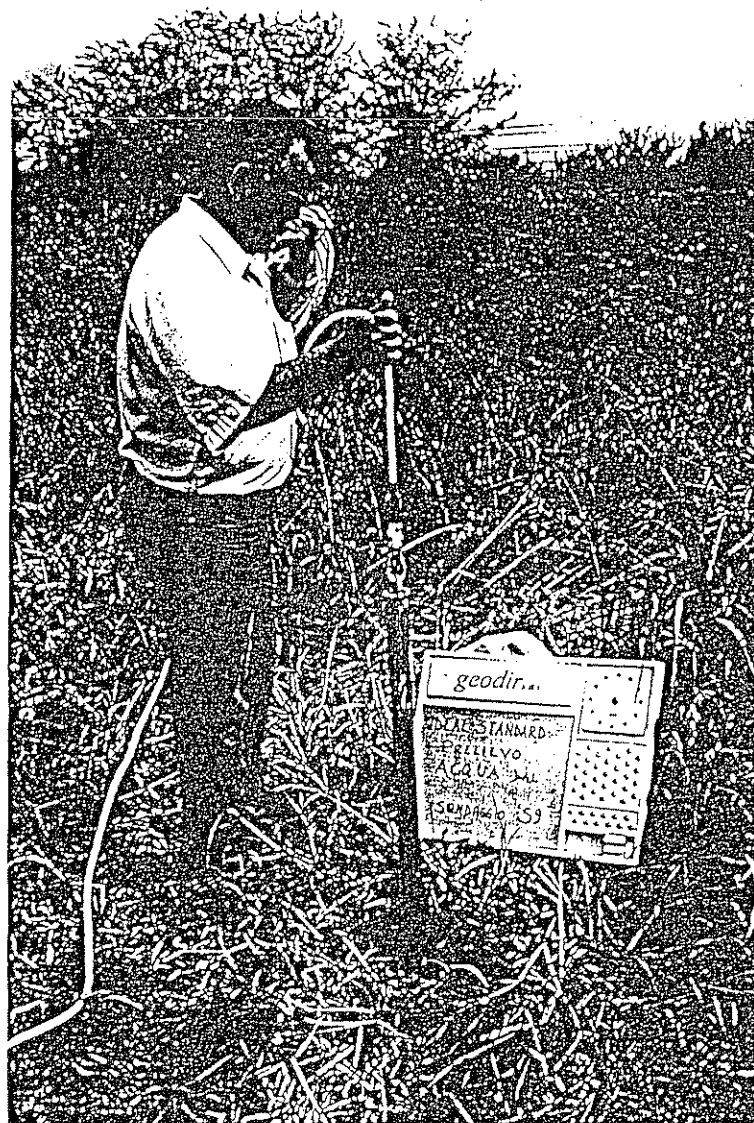
FOTO N. 31 :  
prelievo di campioni  
d'acqua dal Sondaggio S9
