Progettista <b>Snamprogetti</b>	DISEGNO LB-D-83208 Foglio 1 di 38	
<b>METANODOTTO Foligno -Sestino</b>			REVISIONE 0		
			COMMESSA 663000		
<b>DN 1200 (48") P 75 bar ATTRAVERSAMENTI CORSI D'ACQUA</b>			SCALA		
			sostituisce il sostituito dal

METANODOTTO: FOLIGNO - SESTINO

ATTRAVERSAMENTI CORSI D'ACQUA  
 Fiume Topino

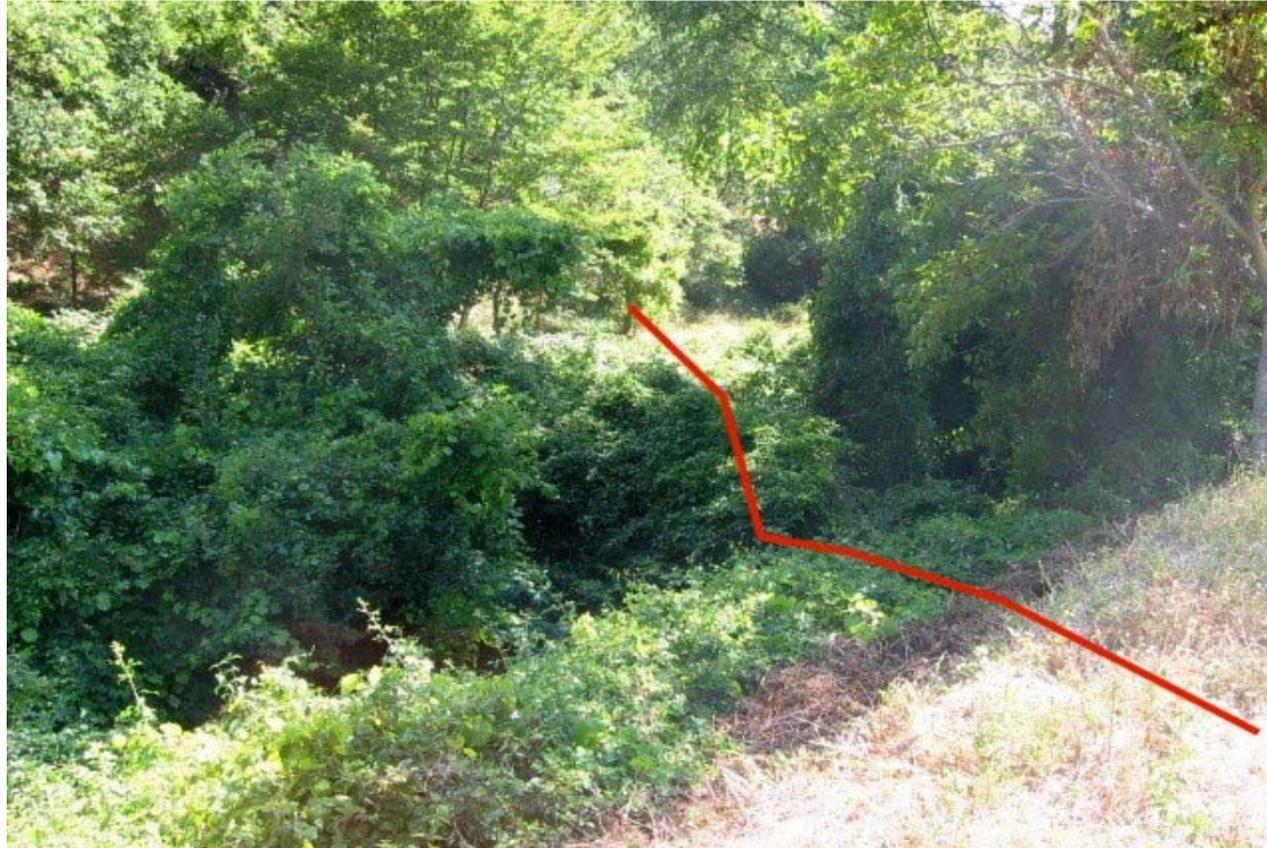
**Fiume Topino**

Si tratta di un modesto corso d'acqua affluente di sinistra del fiume Chiascio (bacino del Tevere). Nella area di attraversamento, la valle del Topino si presenta molto incisa con versanti boscati caratterizzati da roccia calcarea affiorante; in sinistra idrografica la piana alluvionale è completamente assente, mentre in destra idrografica questa presenta una larghezza inferiore ai 100 m ed è costituita da ghiaie e brecce calcaree di natura detritico-alluvionale. L'alveo si presenta inciso di 7-8 m con sponde molto acclivi, stabili e boscate; il materiale di fondo è costituito da brecce e ciottoli anche grossolani.

Il corso d'acqua presenta regime spiccatamente torrentizio con portate di magra estremamente modeste. In corrispondenza dell'attraversamento, non sono presenti erosioni di sponda di una qualche rilevanza, mentre si osserva una moderata tendenza alla erosione di fondo legata alla elevata pendenza del profilo di fondo alveo.

Per il ripristino ed il sostegno dei tratti di sponda direttamente interessati dal tracciato, si prevede la realizzazione di scogliere di massi nella parte bassa delle stesse e di muri cellulari in legname a doppia parete nella parte alta.

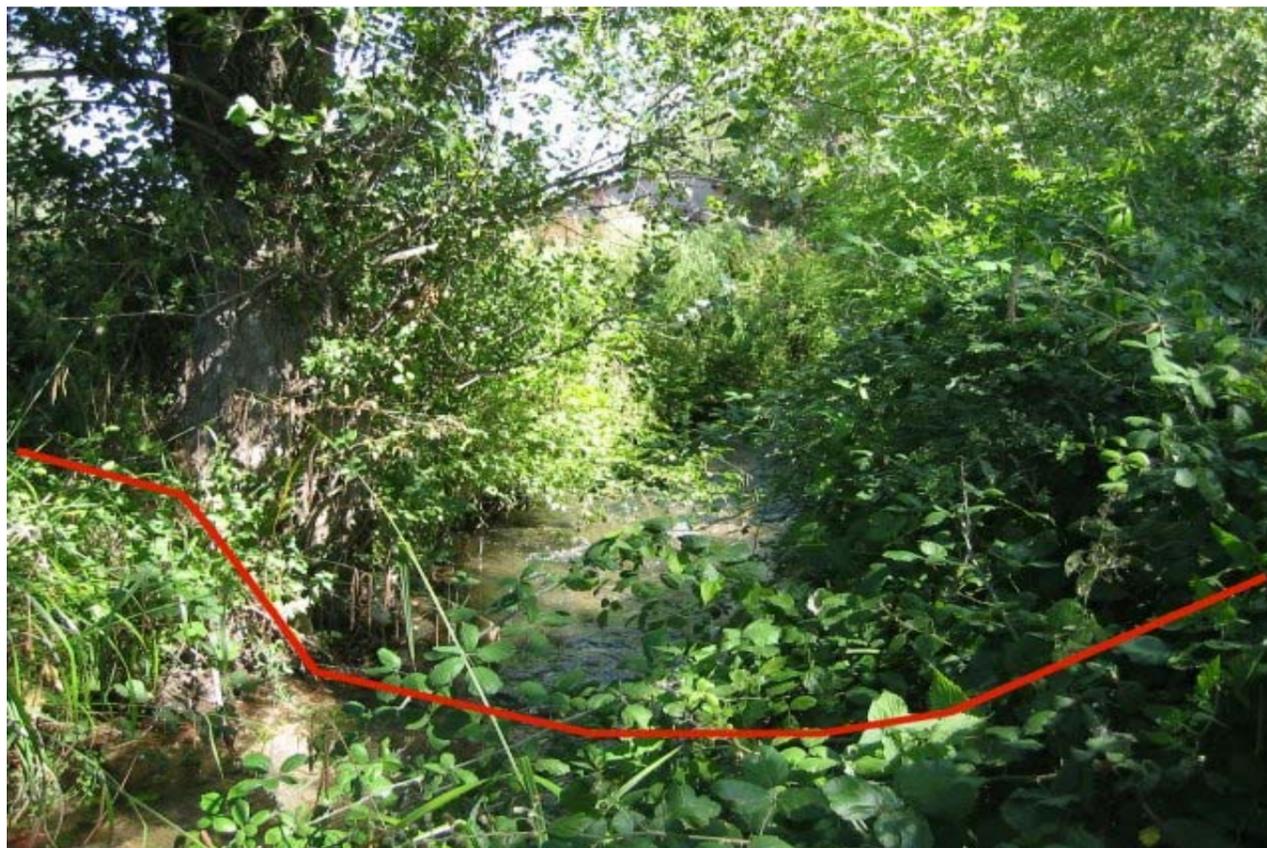
Rio Fergia km 20,500

Si tratta di un modesto corso d'acqua affluente di sinistra del torrente Caldognola che a sua volta recapita nel fiume Topino (bacino del Tevere); si sviluppa con direzione Sud-Ovest a valle dell'abitato di Gaifana raccogliendo la portata di piccoli fossi provenienti dai massicci calcarei posti ad Est.

Nel punto di attraversamento il corso d'acqua presenta un alveo inciso di meno di 2 m sui sedimenti ghiaioso ciottolosi costituenti i depositi del bacino di Gualdo Tadino; le sponde sono caratterizzate da elevata pendenza e buona stabilità legata alla presenza di abbondante vegetazione arborea ed arbustiva.

Allo stato attuale non si rilevano erosioni significative sia in sponda che in alveo; il materiale di fondo è costituito da ciottolame grossolano.

Per il ripristino dei tratti di alveo e di sponda interessati dall'attraversamento, è prevista la realizzazione di un rivestimento in massi di idonea pezzatura.

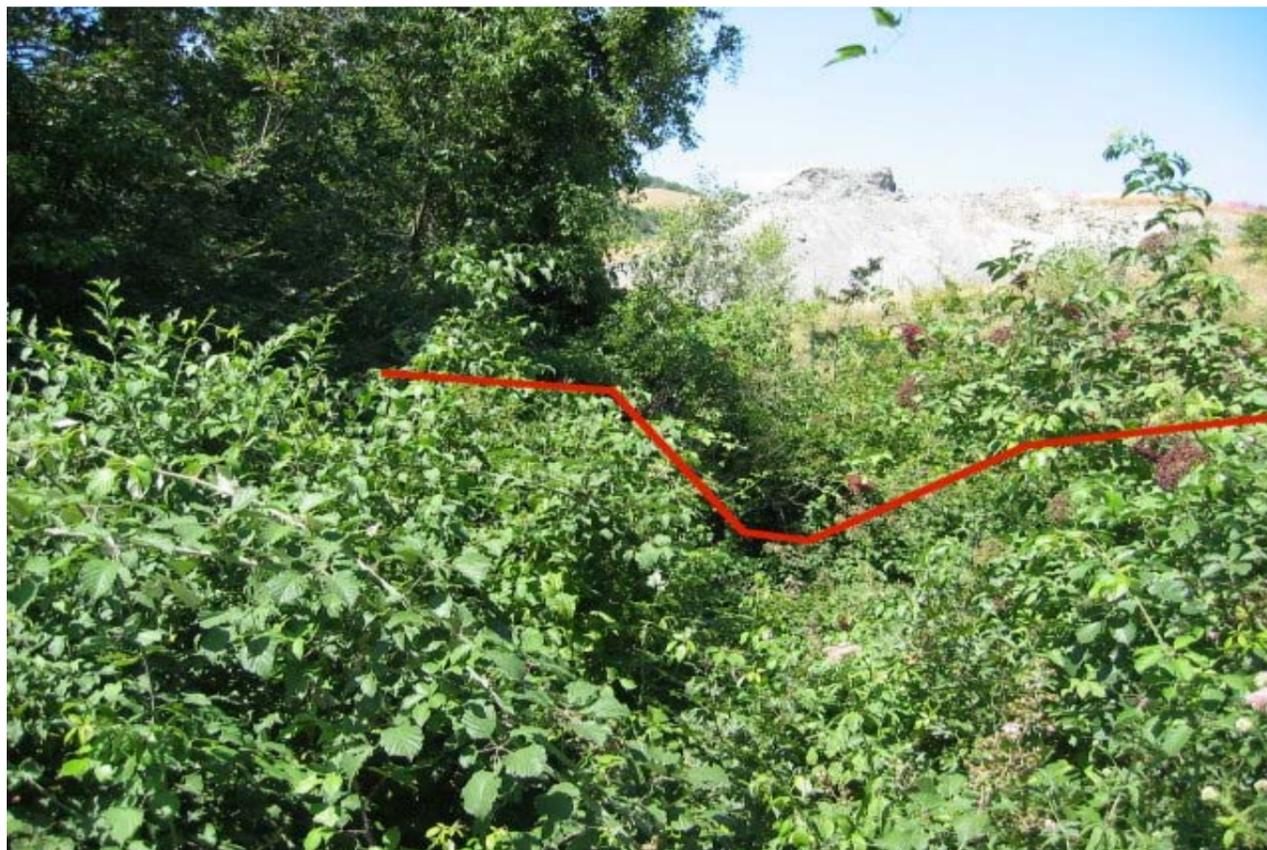
### Torrente Rasina 1° attraversamento

Si tratta di un piccolo corso d'acqua affluente di sinistra del fiume Chiascio (bacino del Tevere); si sviluppa grossomodo con direzione Est incidendo la formazione della marnoso-arenacea. L'alveo presenta un andamento leggermente sinuoso all'interno di una modesta piana alluvionale costituita da ciottoli e ghiaie in matrice sabbiosa.

L'attraversamento del corso d'acqua è previsto a Sud di Cerqueto solo qualche km a valle della sorgente; l'alveo si presenta inciso di 2-3 m sui sedimenti alluvionali, le sponde sono caratterizzate da elevata pendenza e buona stabilità legata alla presenza di abbondante vegetazione arborea ed arbustiva.

Sia in alveo che in sponda sono presenti lievi erosioni legate il più delle volte alla presenza di vegetazione che interferisce con il normale deflusso delle piene; il materiale di fondo è costituito da ciottolame grossolano, a tratti affiora direttamente il substrato marnoso-arenaceo.

Per il ripristino dei tratti di alveo e di sponda interessati dall'attraversamento, è prevista la realizzazione di un rivestimento in massi di idonea pezzatura.

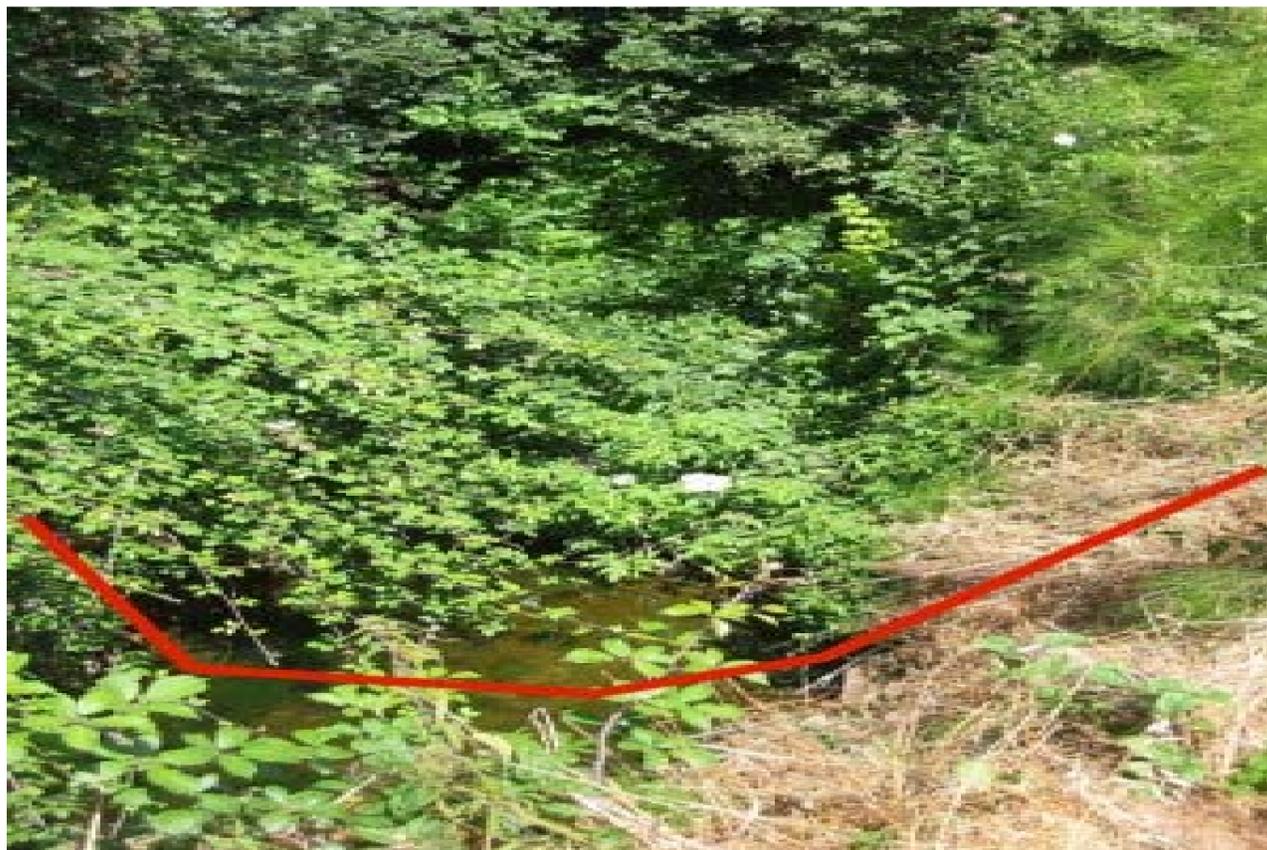
### Torrente Rasina 2° attraversamento

Si tratta di un piccolo corso d'acqua affluente di sinistra del fiume Chiascio (bacino del Tevere); l'area di attraversamento è posta in prossimità dell'abitato di Cerqueto dove il corso d'acqua comincia ad incidere la formazione della marnoso-arenacea. L'alveo presenta un andamento leggermente sinuoso all'interno di una modesta piana alluvionale costituita da ciottoli e ghiaie in matrice sabbiosa che in destra idrografica si raccorda blandamente con i depositi pleistocenici del bacino di Gualdo Tadino mentre in sinistra idrografica si raccorda con i depositi detritici della marnoso-arenacea.

Nel punto di attraversamento il corso d'acqua presenta un alveo inciso di 2-3 m sui sedimenti alluvionali, le sponde sono caratterizzate da elevata pendenza e buona stabilità legata alla presenza di abbondante vegetazione arborea ed arbustiva.

Sia in alveo che in sponda sono presenti lievi erosioni legate il più delle volte alla presenza di vegetazione che interferisce con il normale deflusso delle piene; il materiale di fondo è costituito da ciottolame grossolano, a tratti affiora direttamente il substrato marnoso-arenaceo.

Per il ripristino dei tratti di alveo e di sponda interessati dall'attraversamento, è prevista la realizzazione di un rivestimento in massi di idonea pezzatura.

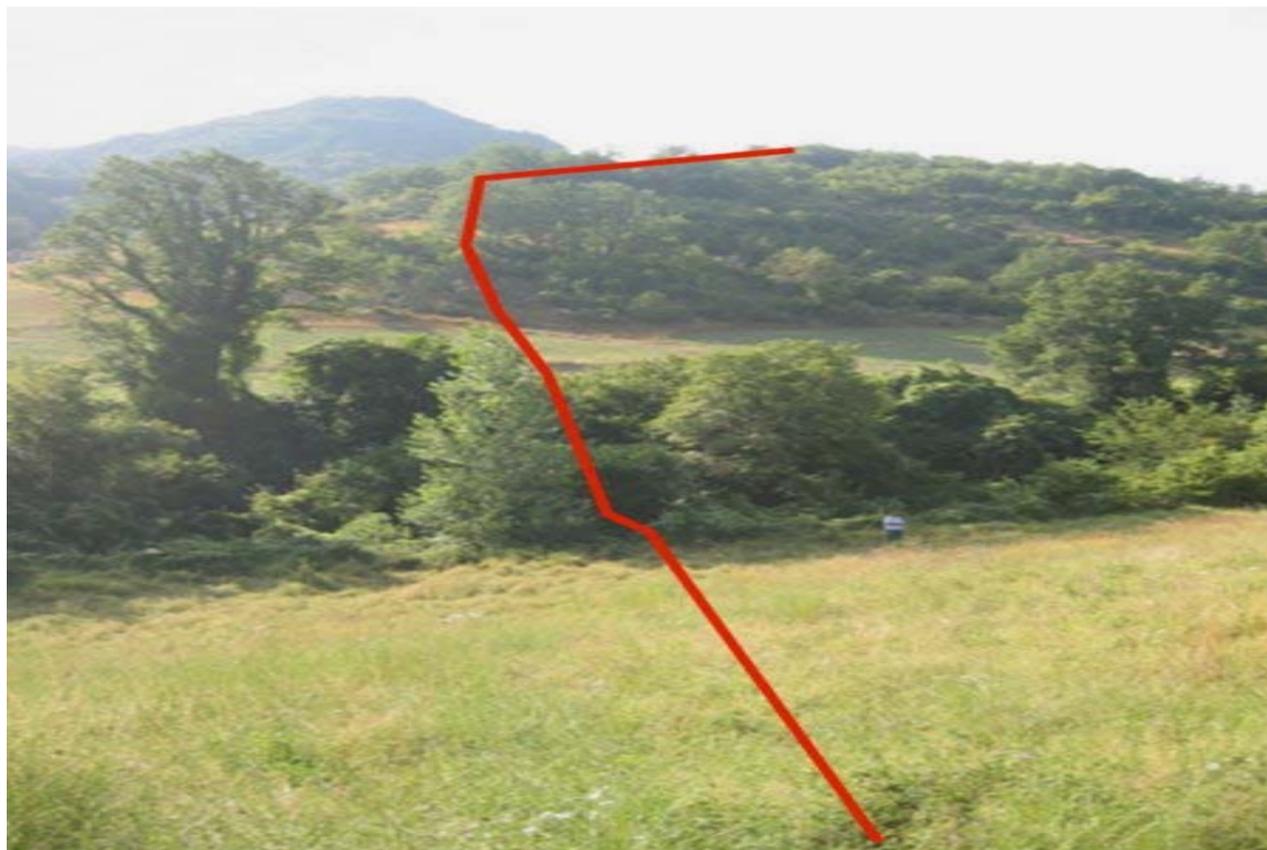
#### Torrente Feo

Si tratta di un modesto corso d'acqua affluente di destra del torrente Rasina (bacino del Tevere); l'area di attraversamento è posta in prossimità dell'abitato di Cerqueto dove il corso d'acqua presenta un alveo ampiamente artificializzato con sezione trapezoidale inciso di circa 1,5 m sulla piana alluvionale destra del torrente Rasina.

Le sponde sono caratterizzate da elevata pendenza e buona stabilità legata alla presenza di abbondante vegetazione arborea ed arbustiva.

Sia in alveo che in sponda non sono presenti erosioni significative; il materiale di fondo è costituito da ghiaie e ciottoli in matrice sabbiosa.

Per il ripristino dei tratti di alveo e di sponda interessati dall'attraversamento, è prevista la realizzazione di un muro cellulare in legname a doppia parete.

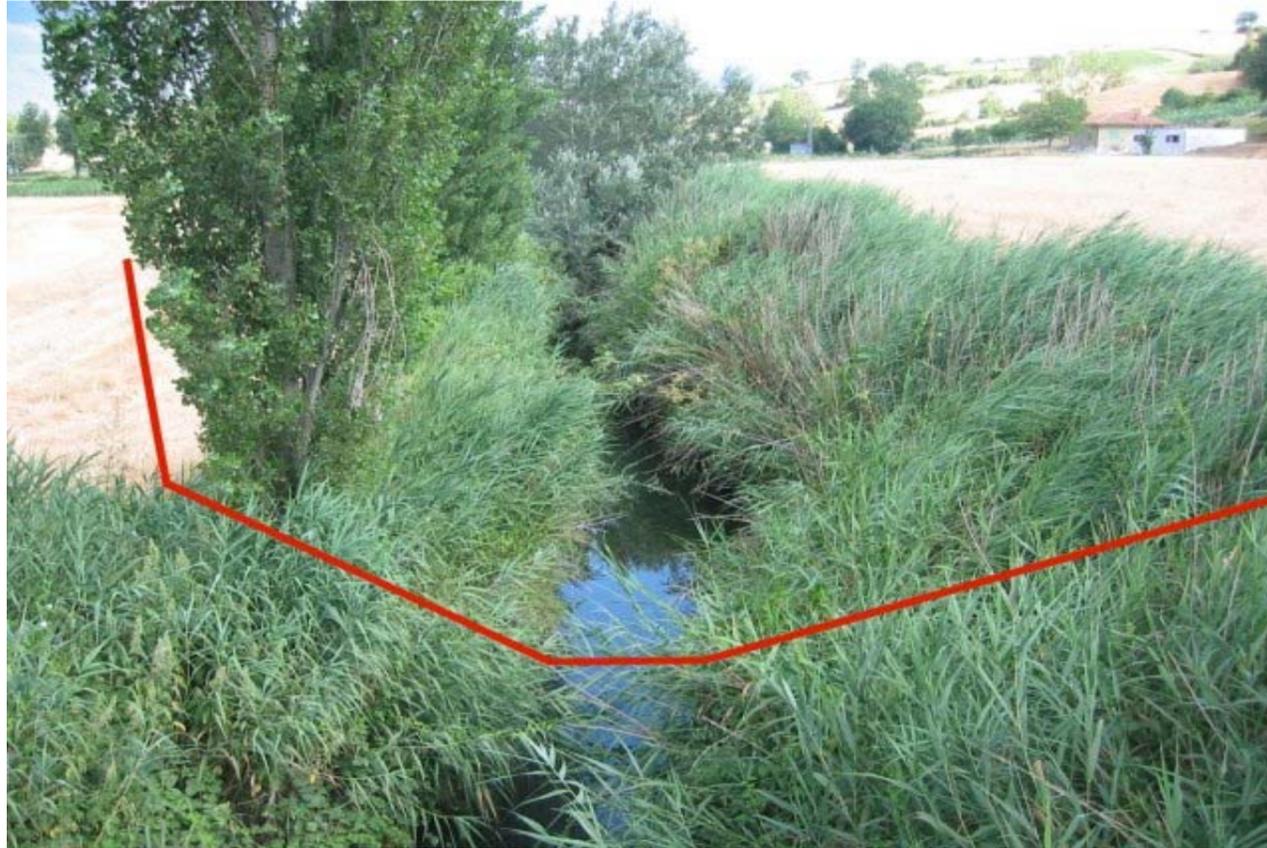
### Torrente Rasina 3° attraversamento

Si tratta di un modesto corso d'acqua affluente di sinistra del fiume Chiascio (bacino del Tevere); l'area di attraversamento è posta poco a valle dell'abitato di Cerqueto dove la valle del corso d'acqua è interamente modellata sulla formazione della marnoso-arenacea. L'alveo presenta un andamento leggermente sinuoso all'interno di una modesta piana alluvionale costituita da ciottoli e ghiaie in matrice sabbiosa che in destra idrografica si raccorda blandamente con i depositi pleistocenici del bacino di Gualdo Tadino mentre in sinistra idrografica si raccorda con i depositi detritici della marnoso-arenacea.

Nel punto di attraversamento il corso d'acqua presenta un alveo inciso di 3-4 m sui sedimenti alluvionali, le sponde sono caratterizzate da elevata pendenza e buona stabilità legata alla presenza di abbondante vegetazione arborea ed arbustiva.

Sia in alveo che in sponda sono presenti lievi erosioni innescate il più delle volte dalla presenza di vegetazione in alveo che interferisce con il normale deflusso delle piene; il materiale di fondo è costituito da ciottolame grossolano, a tratti affiora direttamente il substrato marnoso-arenaceo.

Per il ripristino dei tratti di alveo e di sponda interessati dall'attraversamento, è prevista la realizzazione di un rivestimento in massi di idonea pezzatura.

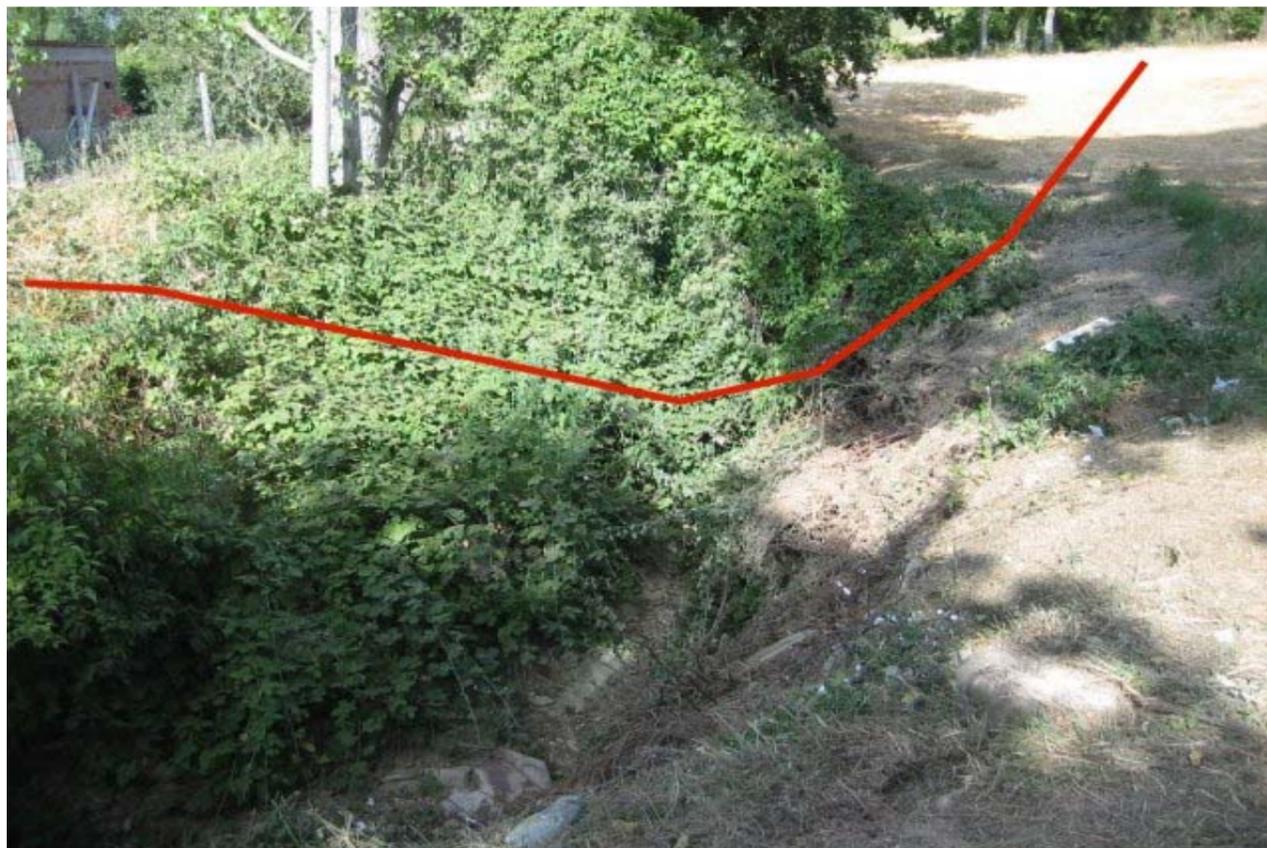
Torrente Rosciolo

Si tratta di un modesto corso d'acqua affluente di sinistra del torrente Rasina (bacino del Tevere); l'area di attraversamento è posta circa 2 km a valle dell'abitato di Cerqueto dove il corso d'acqua presenta un alveo ampiamente artificializzato con sezione trapezoidale inciso di circa 2,5 m sulla piana alluvionale sinistra del Rasina in prossimità della fascia di raccordo con i depositi detritici della marnoso-arenacea.

Le sponde sono caratterizzate da elevata pendenza e buona stabilità legata alla presenza di abbondante vegetazione arborea ed arbustiva.

Sia in alveo che in sponda non sono presenti erosioni significative; il materiale di fondo è costituito da ghiaie e ciottoli in matrice sabbiosa.

Per il ripristino dei tratti di alveo e di sponda interessati dall'attraversamento, è prevista la realizzazione di un muro cellulare in legname a doppia parete.

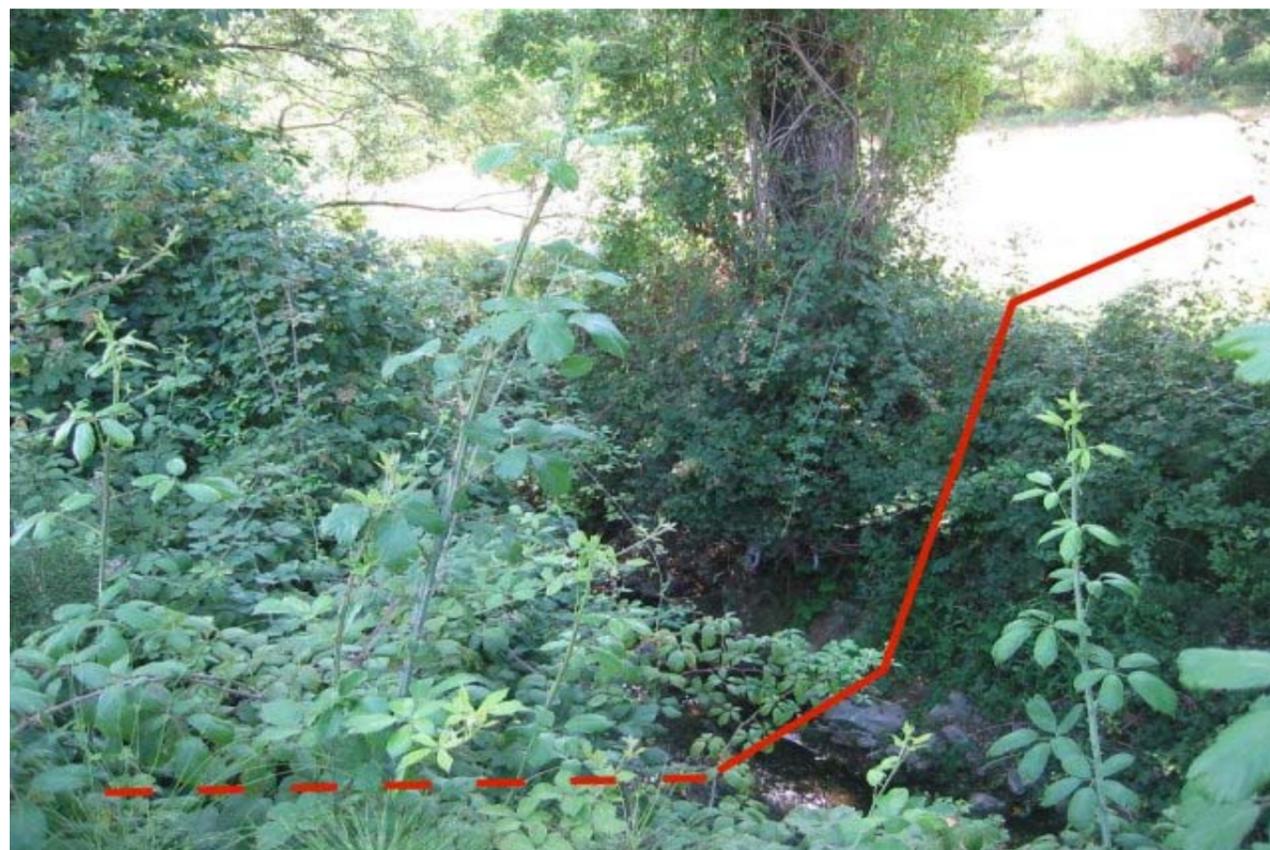
#### Torrente Rasina 4° attraversamento

Si tratta di un piccolo corso d'acqua affluente di sinistra del fiume Chiascio (bacino del Tevere); l'area di attraversamento è posta 2 km a valle dell'abitato di Cerqueto dove la valle del corso d'acqua, interamente modellata sulla formazione della marnoso-arenacea, si restringe notevolmente. L'alveo presenta un andamento leggermente sinuoso all'interno di una modesta piana alluvionale costituita da ciottoli e ghiaie in matrice sabbiosa. I versanti della valle presentano acclività piuttosto elevata e sono caratterizzati da roccia semiaffiorante.

Nel punto di attraversamento il corso d'acqua presenta un alveo inciso di 3-4 m sui sedimenti alluvionali, le sponde sono caratterizzate da elevata pendenza e buona stabilità legata alla presenza di abbondante vegetazione arborea ed arbustiva.

Sia in alveo che in sponda sono presenti lievi erosioni innescate il più delle volte dalla presenza di vegetazione in alveo che interferisce con il normale deflusso delle piene; il materiale di fondo è costituito da ciottolame grossolano, a tratti affiora direttamente il substrato marnoso-arenaceo.

Per il ripristino dei tratti di alveo e di sponda interessati dall'attraversamento, è prevista la realizzazione di un rivestimento in massi di idonea pezzatura.

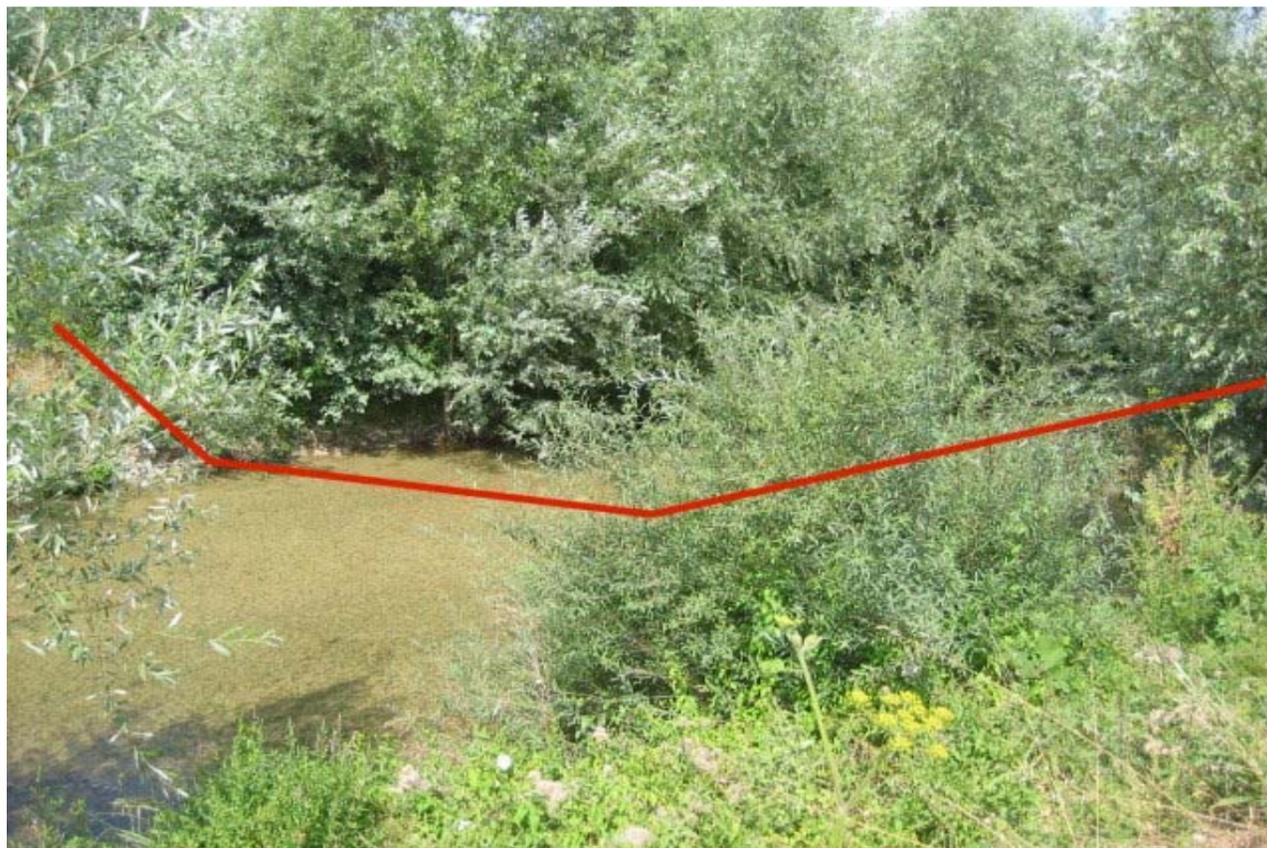
### Fiume Chiascio

Si tratta del principale corso d'acqua, affluente di sinistra del fiume Tevere, attraversato dal tracciato nel tratto di percorrenza in regione Umbria.

Nella area di attraversamento, la valle del Chiascio si presenta relativamente ampia modellata su litologie marnoso-arenacee in sinistra idrografica e su depositi sciolti del bacino di Gubbio in destra idrografica.

Nell'area di attraversamento il corso d'acqua presenta un andamento sinuoso-meandriforme con alveo inciso di un paio di metri sui depositi alluvionali ed area golenale confinata da arginature che si elevano di un paio di metri rispetto la quota della piana alluvionale.

Allo stato attuale non sono presenti forme erosive di rilievo né in alveo né in sponda. Sia le sponde che i rilevati arginali, presentano buona stabilità anche in virtù della presenza di abbondante vegetazione arborea ed arbustiva.

Il materiale di fondo alveo è costituito da ghiaie e sabbie e ciottoli in matrice sabbiosa; il profilo di fondo è caratterizzato da moderata pendenza.

L'attraversamento verrà realizzato mediante trivellazione senza interferire in alcun modo con la configurazione geometrica dell'alveo.

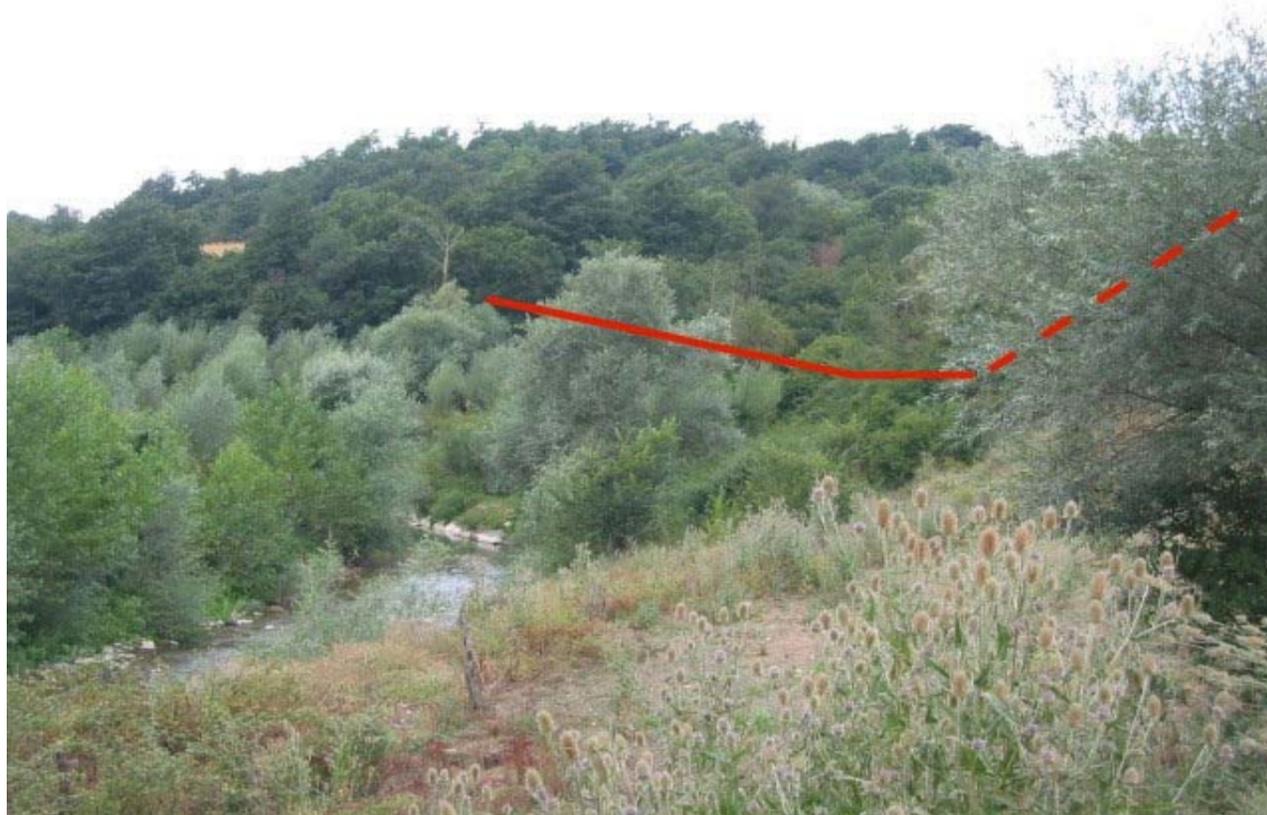
### Percorrenza sponda destra fiume Chiascio

Si tratta del principale corso d'acqua, affluente di sinistra del fiume Tevere, attraversato dal tracciato nel tratto di percorrenza in regione Umbria.

Nella area di percorrenza, la valle del Chiascio si presenta relativamente ampia modellata su litologie marnoso-arenacee in sinistra idrografica e su depositi sciolti del bacino di Gubbio in destra idrografica.

Nell'area interessata dalla percorrenza il corso d'acqua presenta un andamento sinuoso-meandriforme con alveo inciso di un paio di metri sui depositi alluvionali ed area golenale confinata, in sponda sinistra, da arginature che si elevano di un paio di metri rispetto la quota della piana alluvionale.

Il tratto di percorrenza interessa la parte convessa di un meandro dove il corso d'acqua va ad incidere direttamente i corpi detritici delle litologie marnoso-arenacee presenti in destra idrografica.

Il tratto di sponda destra in battuta, è infatti caratterizzato da erosioni attive solo parzialmente controllate da rivestimenti spondali in pietra.

Per tutto il tratto di sponda posta in corrispondenza della percorrenza del metanodotto, si realizzerà una scogliera in massi di adeguata pezzatura nella parte bassa della sponda, mentre il sostegno della parte alta della stessa verrà assicurato mediante la realizzazione di un muro cellulare in legname a doppia parete.

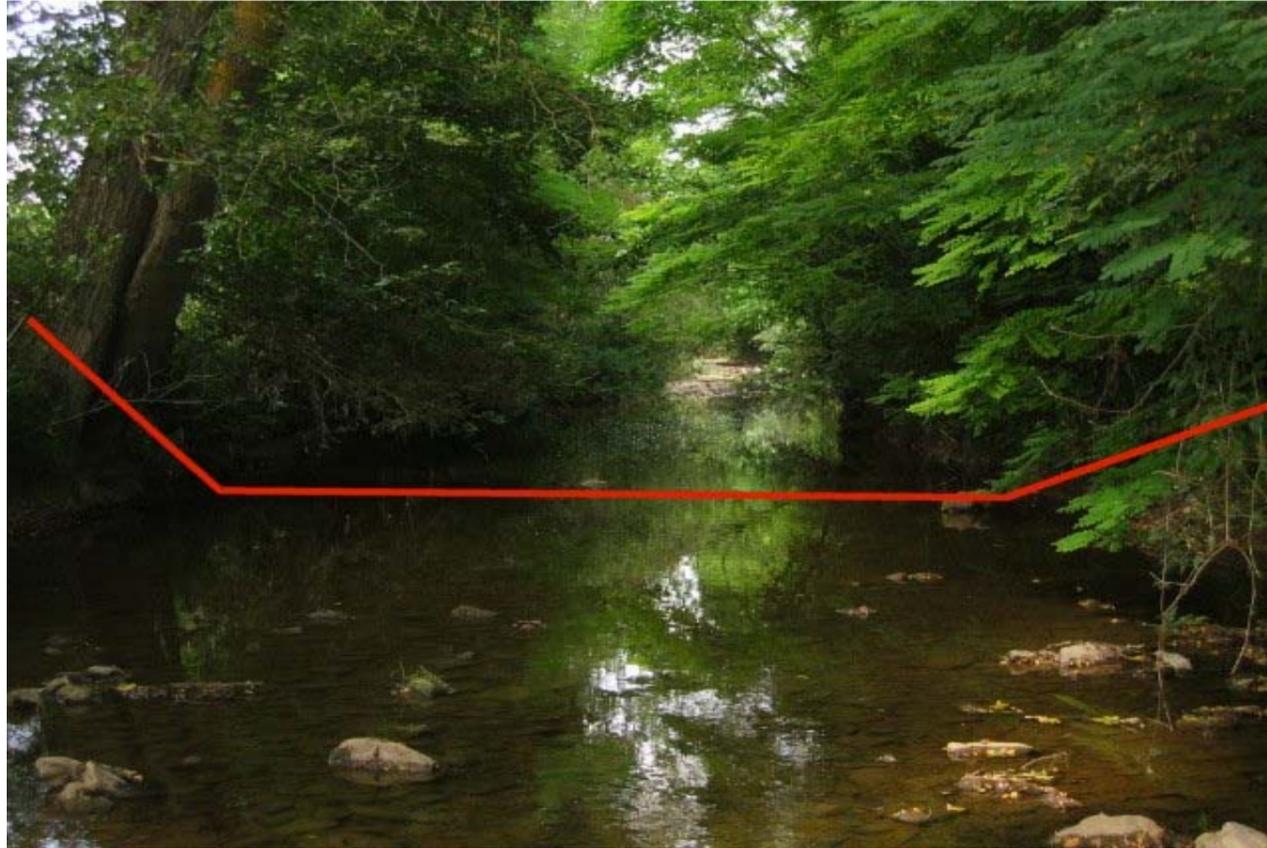
### Torrente Saonda 1° attraversamento

Si tratta di un modesto corso d'acqua affluente di destra del fiume Chiascio (bacino del Tevere); si sviluppa con direzione Sud-Est percorrendo tutta la piana di Gubbio in prossimità del suo margine occidentale.
