ATTIVITÀ ISPETTIVA AI SENSI DEL D. LGS 18 FEBBRAIO 2005 N. 59 E S.M.I.

STABILIMENTO EDISON S.P.A DI MARGHERA AZOTATI (VENEZIA)

RELAZIONE FINALE

luglio 2011

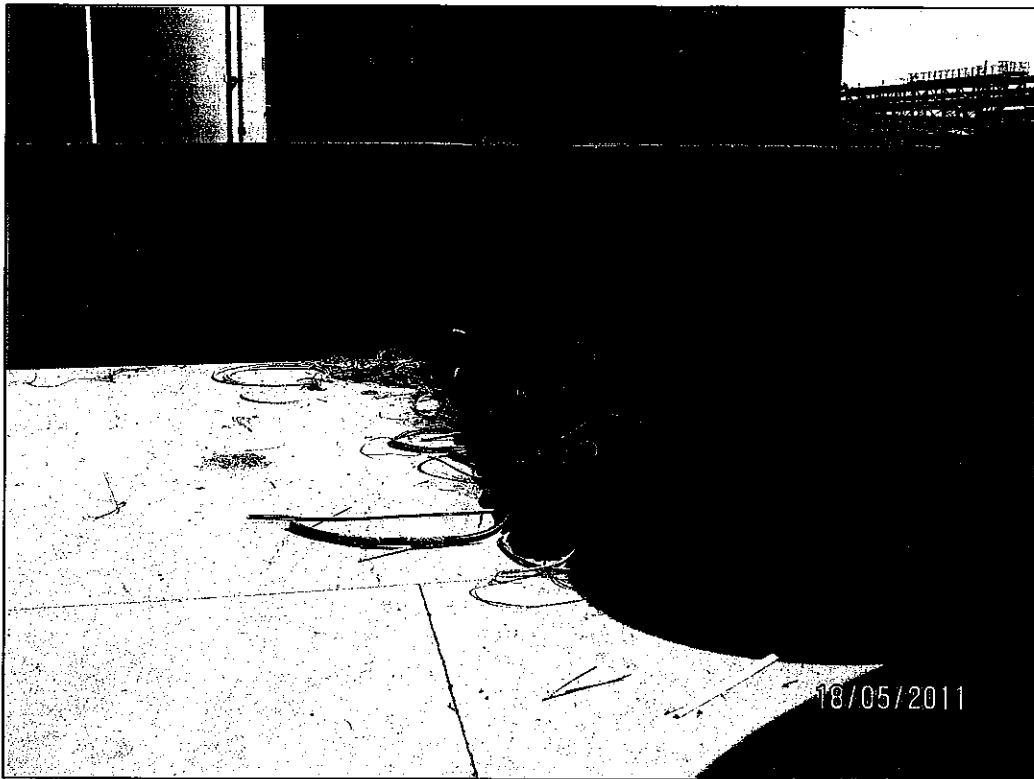
Rilievo fotografico n. 3

Box nel quale vengono depositati i cavi CER.170411.

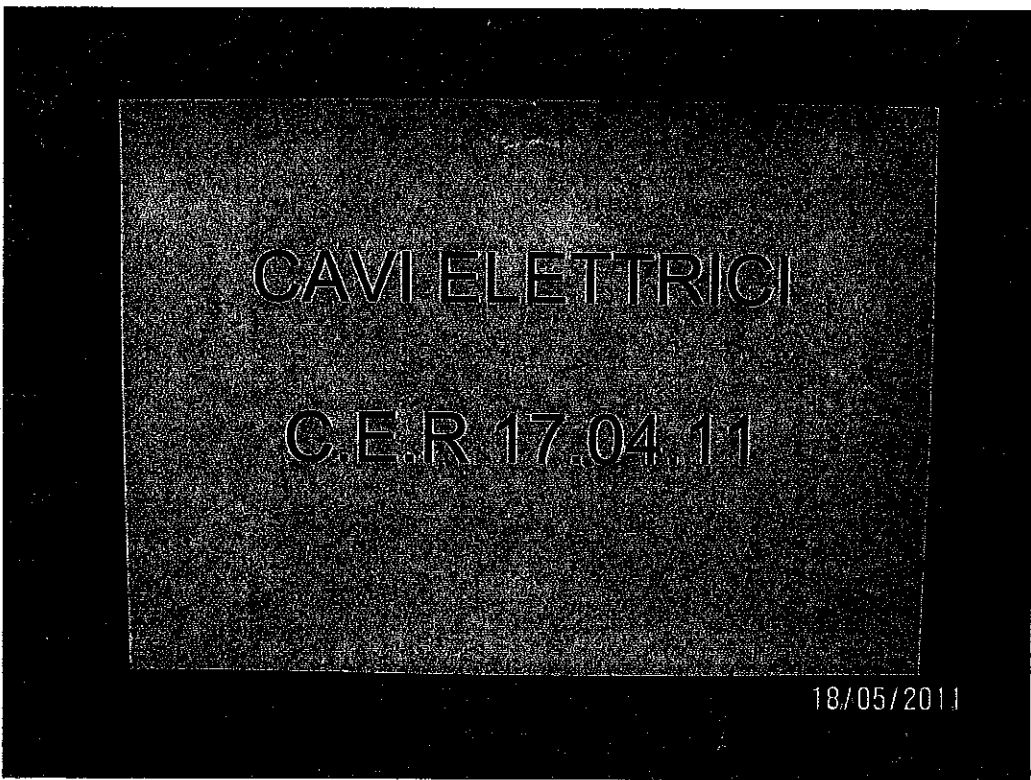
Rilievo fotografico n. 4

Particolare del cartello affisso su di una parete del box indicante codice e tipologia del rifiuto depositato in esso.

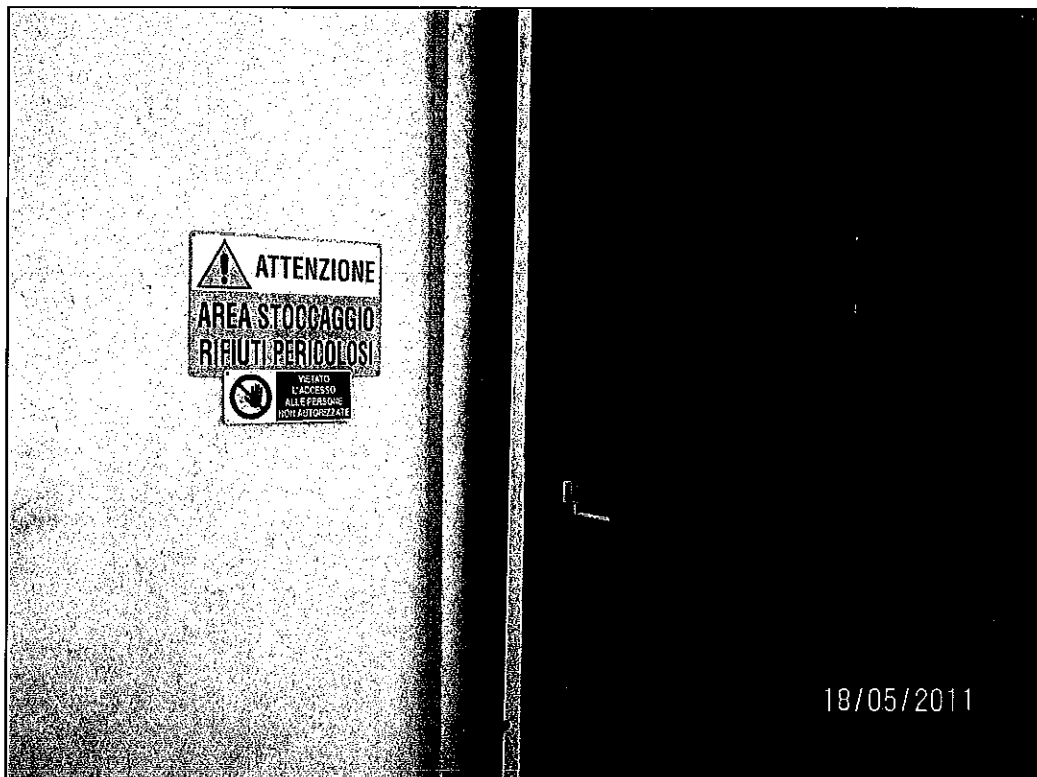
Rilievo fotografico n. 5

Ingresso dell'area coperta nella quale sono stoccati i rifiuti pericolosi prodotti dalla ditta.

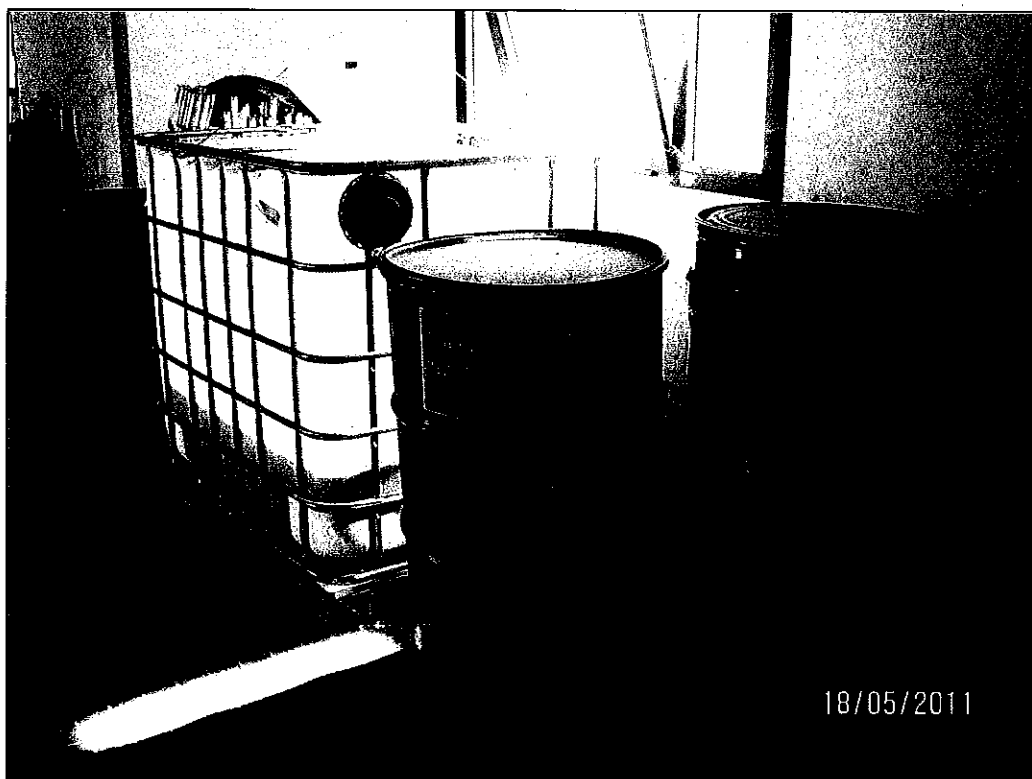
Rilievo fotografico n. 6

Alcuni dei rifiuti pericolosi stoccati all'interno dell'area.

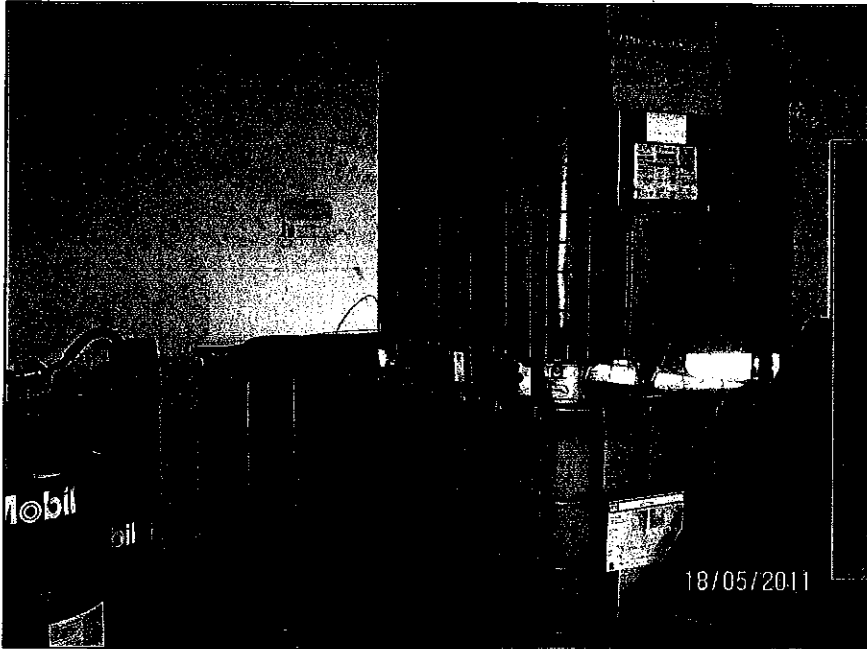
Rilievo fotografico n. 9

Contenitori di oli minerali isolanti e cartello indicante il codice CER e la tipologia del rifiuto.

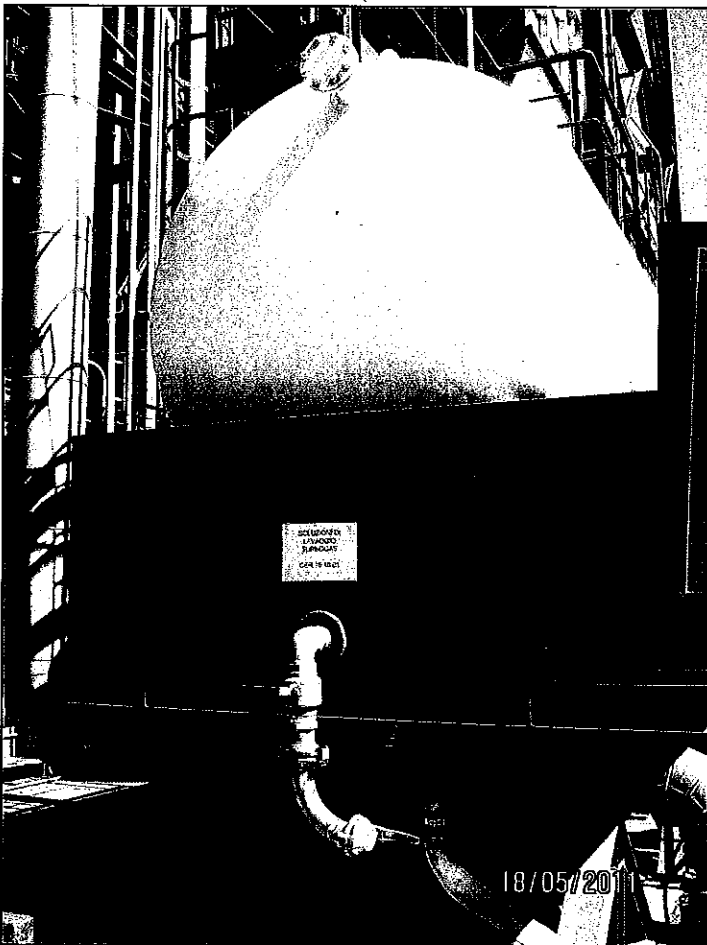
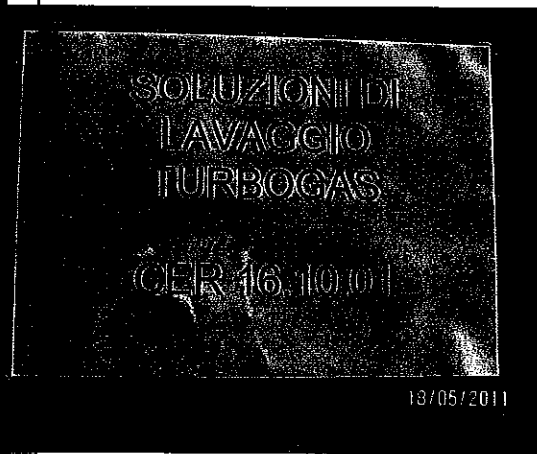
Rilievo fotografico n. 10

Serbatoio contenente soluzioni acquose di scarto e cartello indicante codice CER e tipologia del rifiuto.
