OGGETTO: Autorizzazione Integrata Ambientale (AIA) Prot. DVA-DEC-2010-0000493 del 05.08.2010 - riscontri in merito prescrizione Par. 10.9 pag. 63 del Parere istruttorio e pag. 41 del Piano di monitoraggio e controllo "materiale contenente amianto"

Oggetto: Relazione stato di avanzamento delle attività di dismissione e bonifica dei materiali contenenti amianto e crono programma attività

LAVORI DI BONIFICA GUARNIZIONI e LIMITATI TRATTI DI COIBENTE CONTENENTI AMIANTO e PARETE IN CEMENTO AMIANTO Raffineria ISAB NORD aree CT1, CT2 e CT3

ISAB ENERGY SERVICES - Priolo Gargallo (SR)

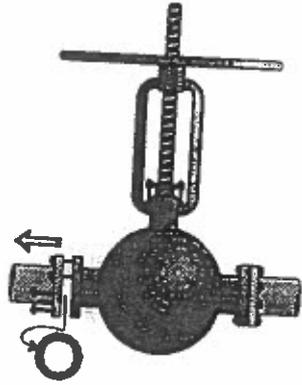
Figura 1

Consistono nel distanziare le due flange, ove è inserita la guarnizione, e rimuovere la stessa integra (fig. 1). Talvolta, durante la rimozione, una parte o l'intera guarnizione rimane incollata alle flange, per cui è necessario staccarla con degli appositi attrezzi (raschietti e spazzole metalliche). Durante questa operazione le guarnizioni si disgregano liberando le fibrette di amianto.

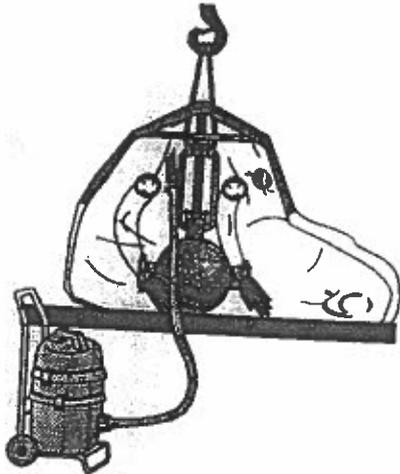
Figura 3. Metodo con glove bags

MOCF		ff/litro
Area di lavoro		3.05 (0.6-7.3)
Personali		4.4 (1.4-9.6)

SEM		ff/litro
Area di lavoro		0.2

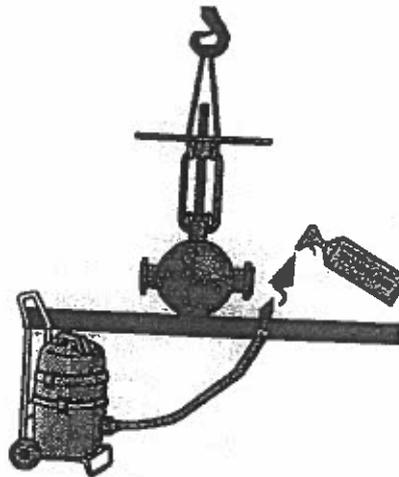
Figura 4. Metodo con penetrante-fissante

MOCF		ff/litro
Area di lavoro		3.3 (0.8-7.7)
Personali		5.0 (1.8-10.6)

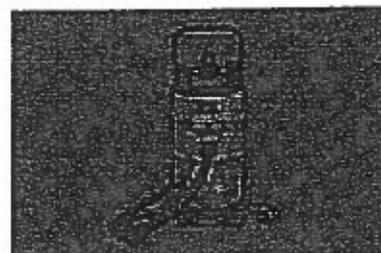
Codice 3*1*4 NUMATIC HZQ 750

Aspiratore monofase per una rapida pulizia delle aree confinate, munito di motore singolo da 1200 Watt con una portata di 45 litri al secondo. Capacità serbatoio: lt 35. Peso: Kg 19,8. Dimensioni: mm 510x500x960.

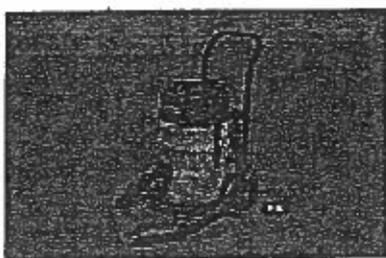
Codice 3*1*3 NUMATIC HZQ 370

Aspiratore monofase per la pulizia di aree confinate di medie dimensioni, munito di motore singolo da 1200 Watt con una portata di 45 litri al secondo. Capacità serbatoio: lt 15. Peso: Kg 10,4. Dimensioni: mm 355x355x570.

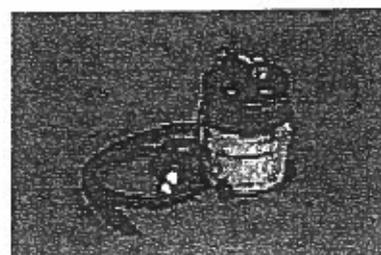
Codice 3*1*1 NUMATIC HZQ 250

Aspiratore monofase compatto e leggero per trattamenti limitati, con motore singolo da 1200 Watt - portata 45 litri al secondo. Capacità serbatoio: lt 10. Peso: Kg 10,3. Dimensioni: mm 340x340x470.

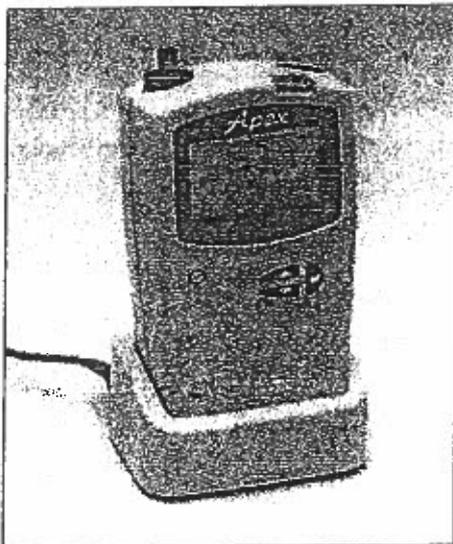
- Design salva spazio con eccellente efficienza ed ampio range di portata da 5 ml/min. a 5 l/min. (fino a 4 l/min. per la versione certificata ATEX);
- Cassa ergonomica, comoda da maneggiare e da indossare, progettata per un uso intensivo ed una lunga durata;
- Controllo volumetrico diretto della portata con indicazione in tempo reale della stessa sull'ampio display LCD, che presenta in modo chiaro informazioni relative al funzionamento ed alla programmazione;
- Circuito digitale di controllo della portata che conferisce stabilità a lungo termine tra una calibrazione e l'altra;

- Microprogrammazione multilingue inglese, spagnolo, italiano, francese, tedesco, danese;
- Innesto per l'applicazione dei sacchetti per il campionamento dei gas: conferisce ulteriori caratteristiche di versatilità alla pompa.

L'attrezzatura è fornita in tre versioni: **APEX STANDARD** (Cod. 8*1*36), **APEX PRO** (Cod. 8*1*37) con possibilità di scaricamento dei dati con lo speciale software *Pump Manager*, in connessione con la porta RS232 del pc o tramite l'innovativo trasduttore a raggi infrarossi, e **APEX LITE** (Cod. 8*1*50), speciale versione economica funzionante con batterie alcaline stilo AA.

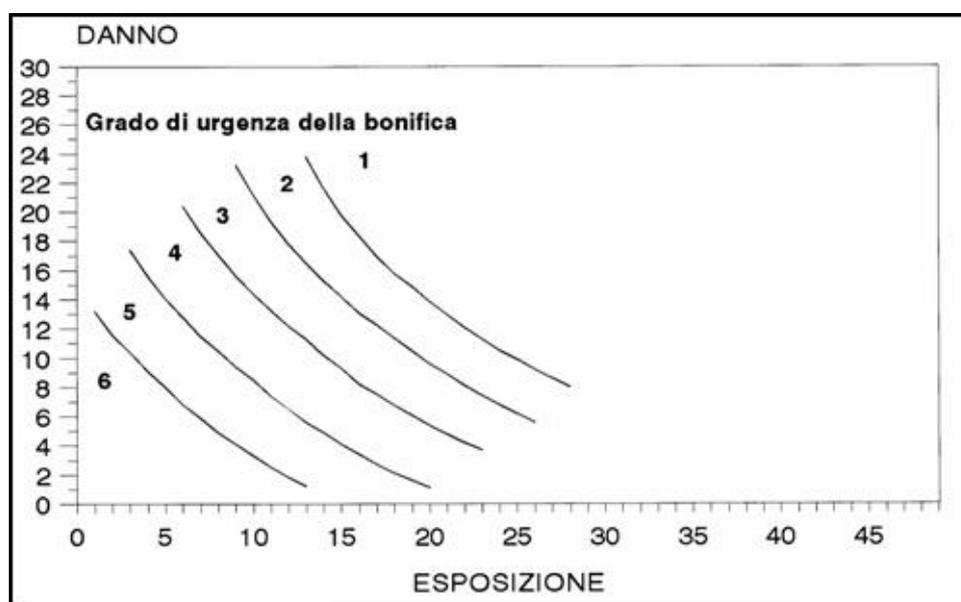
Indice Versar – grafico del pericolo

Sommare i punteggi attribuiti ai parametri che costituiscono i fattori di danno. Riportare il totale ottenuto sull'asse delle ordinate del grafico del pericolo.

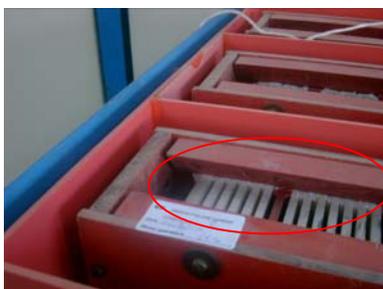
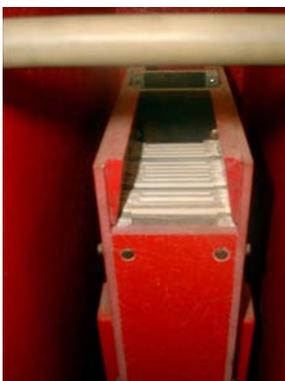
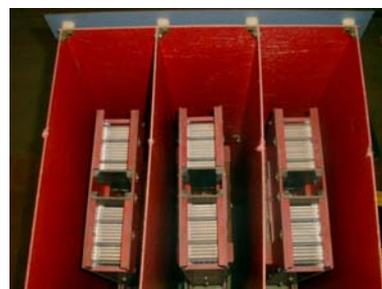
Si riportano le immagini fotografiche rispettivamente degli interruttori DHM e DHF

Sono stati censiti gli interruttori di Media Tensione tipi **DHF** e **DHM**. Tali interruttori presentano nelle celle spegnimento (camere di estinzione) una coibentazione sui bordi in amianto. Per ogni interruttore vi sono tre celle camere di estinzione.

La presenza della corda/guarnizione in amianto è stata comprovata anche da analisi effettuate dall'ASL di Viterbo mediante Scansione Elettronica (SEM) che trova evidenza nella relazione tecnica "presenza di materiali contenenti amianto: integrazioni al giugno 2006".

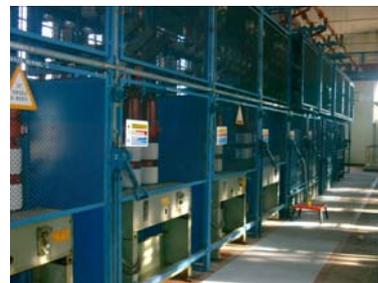
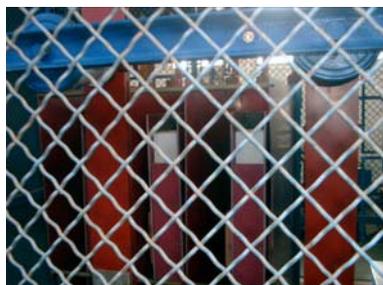
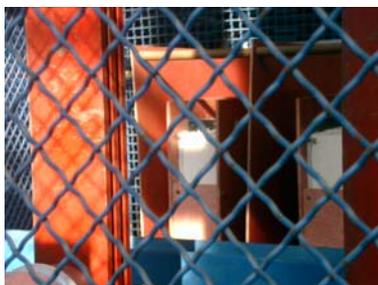
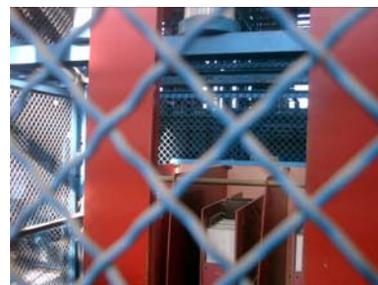
- SS II/30 kV
- SS III/30 kV
- SS I/10kV
- SS I/10kV
- SS I/10kV

Gli interruttori di MT in cui si è rilevata presenza di amianto sono inseriti in due contesti differenti: essi sono ben visibili (cfr immagini sotto riportate) dietro le griglie di protezioni per esempio nelle cabine presenti negli impianti NORD

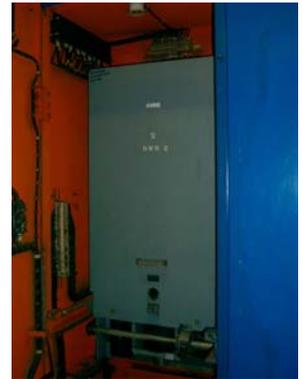
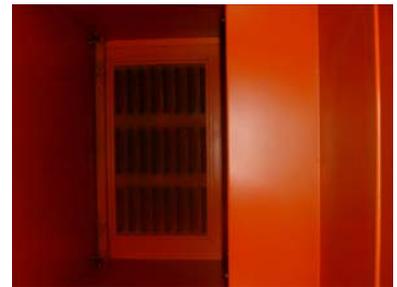
Il coibente in amianto risulta quindi protetto e confinato.

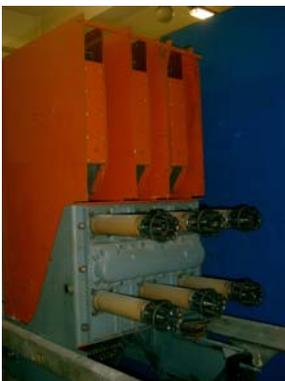
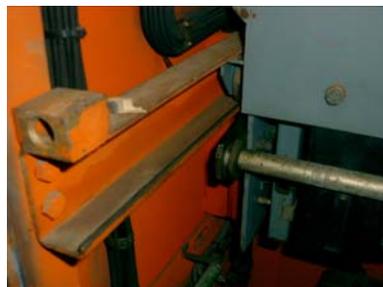
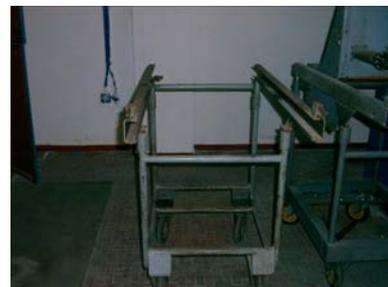
In tali quadri l'interruttore di MT viene asportato per la manutenzione mediante apposite slitte e posizionato su carrelli senza che l'interruttore subisca particolari sollecitazioni

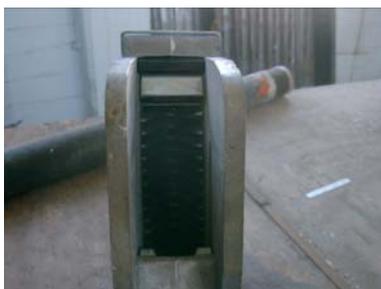
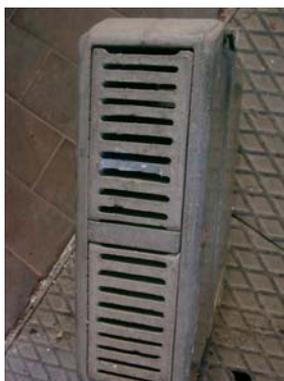
Si riportano le immagini fotografiche degli interruttori di BT tipo SACE P2

La presenza di amianto crisotilo (8.4%) nella struttura della camera di spegnimento ad arco è stata comprovata dal Rapporto di prova n° 3368-A del 16.02.2007 e anche da analisi effettuate dall'ASL di Viterbo mediante Scansione Elettronica (SEM) che trova evidenza nella relazione tecnica "presenza di materiali contenenti amianto: integrazioni al giugno 2006".

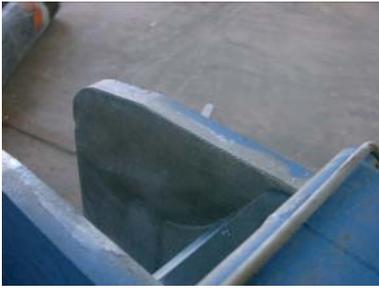
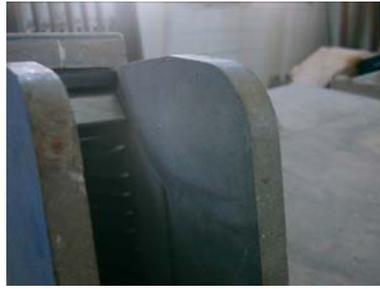
Le stesse protezioni degli archi di spegnimento esistono in cemento amianto verniciato di colore azzurro.

La coibentazione in amianto degli interruttori di MT può classificarsi come “**compatto**” in base ai criteri stabiliti dal Decreto Ministeriale. 06/09/1994.

La **quantificazione del cemento amianto** che costituisce la struttura di ciascuna cella e di ogni interruttore è di difficile definizione. Approssimativamente il peso del coibente può essere valutato in circa Kg 2 per ogni cella e 6 per ogni interruttore .

Lo **stato di conservazione** del cemento amianto è ottimo; non si rilevano né rotture né fessurazioni; esso appare uniforme in tutti gli interruttori in cui si è potuto accedere.

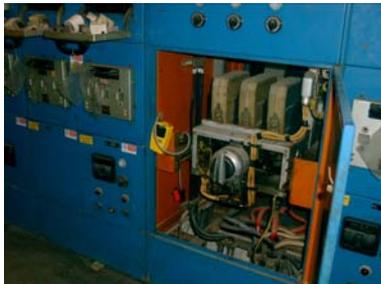
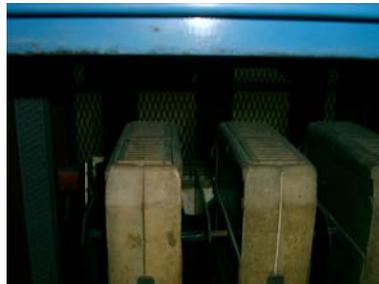
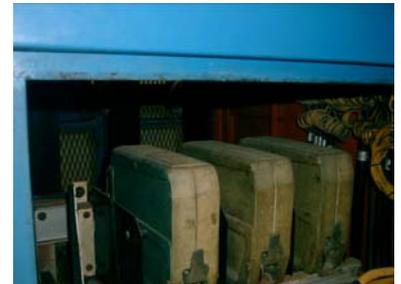
All'interno dello scomparto del quadro dove viene inserito l'interruttore si rileva la presenza di una griglia di aerazione nella parte superiore o posteriore

La superficie in amianto compatto risulta essere posta quindi in posizione inaccessibile.

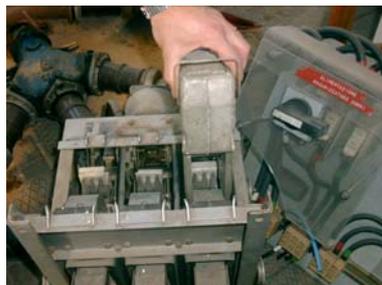
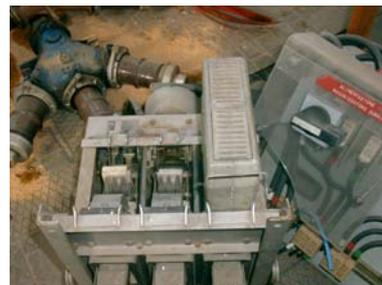
Nel caso che l'interruttore venga smontato e aperto la superficie in cemento amianto può esporre l'operatore al rischio amianto.

Il rischio è chiaramente circoscritto ad un'eventuale azione meccanica diretta sulla superficie in amianto compatto. Tale azione è assai remota.

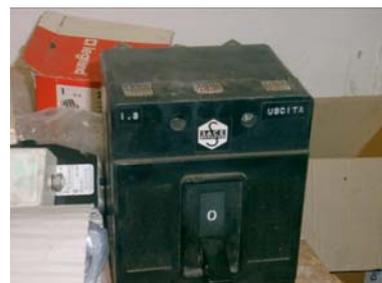
Nel corso dei sopralluoghi sono stati rilevati degli interruttori che, per epoca e per tipologia costruttiva possono ben considerarsi a sospetta presenza di materiale contenente amianto nelle celle spegniarco. Si riporta di fianco l'immagine di un interruttore con sospetta presenza di amianto.

Le Tipologie di interruttori rilevati appartengono alle marche SACE e MARINI GALILEO.

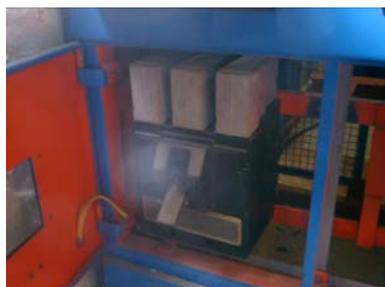
SSIII10kV cabina piano terra

SS III/10kV cabina piano terra	4 SACE
CABINA 36	1 SACE e 3 CONTROL tipo B MARINI GALILEO
SS II/10kV sala controllo lato mare p. terra	8 SACE
SS I/10kV servizi sala controllo p. terra	1 SACE
MAGAZZINO PIANO TERRA CTE	1 SACE ISOL Z630

Non è stato possibile verificare né da dati storici né tramite analisi qualitative di laboratorio l'effettiva presenza di amianto.

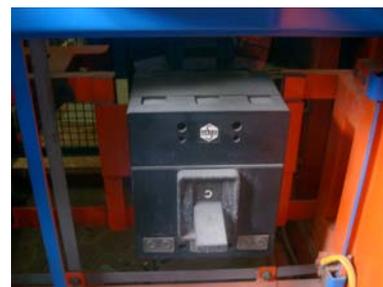
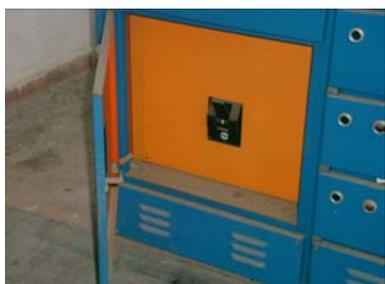
cabina 36 quadro BT tipo MCC arrivo linea sospetta presenza un interruttore SACE vedi SS III 10kv

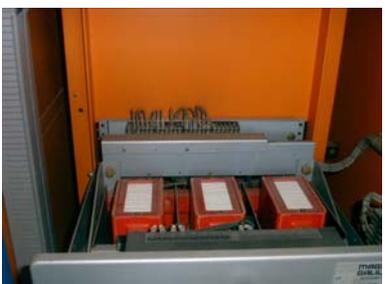
cabina 36 quadro BT tipo PC presenti 3 interruttori serie CONTROL tipo B costruttore MARINI GALILEO con sospetta presenza garza in amianto

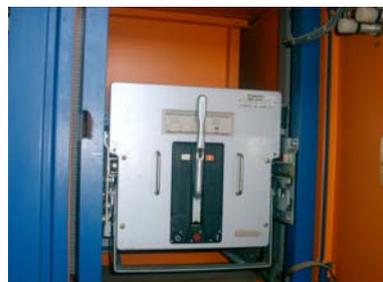
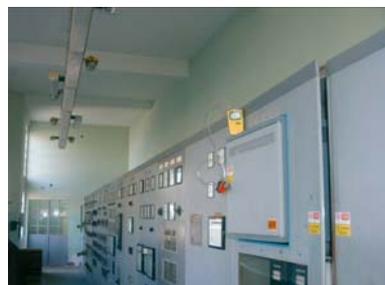
Cabina SSII10kV sala controllo lato mare piano terra al centro del locale si rileva su quadro servizi e misure in BT nr 8 interruttori SACE sospetti

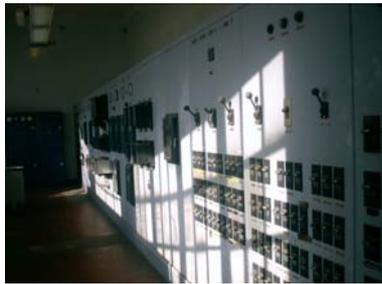
SSI10kV servizi sala controllo piano terra: nr 1 interruttore SACE sospetto

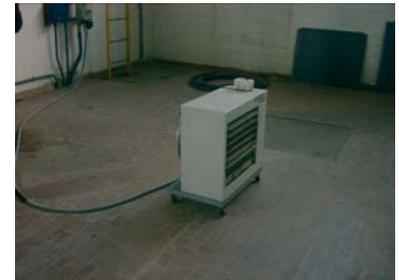
cabina 10kVSSIII sala quadri

Il livello di **pulizia** dei locali è piuttosto basso. Si rileva abbondante presenza di polvere sia sui pavimenti che sopra gli interruttori.

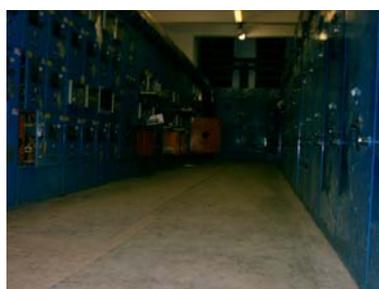
cabina 6kV-CT2

Oltre che la scarsa pulizia dei pavimenti (potenziale veicolo di dispersione delle fibre dovuto al calpestio) si nota un abbondante accumulo di polvere sopra i quadri. Si è censito anche questo dettaglio in quanto costituisce un ulteriore veicolo di potenziale dispersione di fibre dovuto alle aperture di areazione dei quadri stessi.

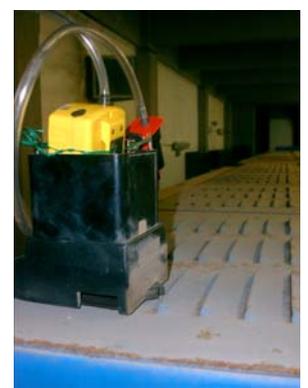
Si è provveduto ad effettuare un campionamento nella CABINA 6kV-CT3 sopra ventilatore scomparto QMB1 interruttore in servizio tipo DHF(Rapporto N° 3365 - B del 16/02/2007 - Data prelievo: 14/02/2007)

Il campionatore è stato posto in prossimità delle prese d'aria nella parte superiore del quadro per determinare il livello di fibre aerodisperse che potenzialmente può essere procurato da eventuali sollecitazioni delle componenti in amianto in un quadro in funzione. Il risultato è di 8.6 fibre/litro.

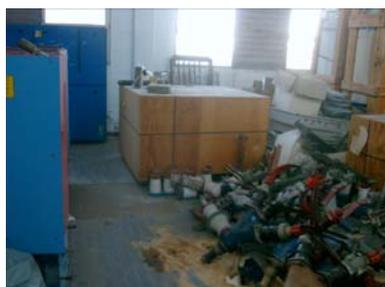
sottostazione III 30kV

L'accumulo degli interruttori con le superfici in amianto non protette costituisce un aggravio del rischio di dispersione delle fibre. Sono stati censiti nr 15 interruttori di MT (nr 9) e BT (nr 6) contenenti amianto nei seguenti locali:

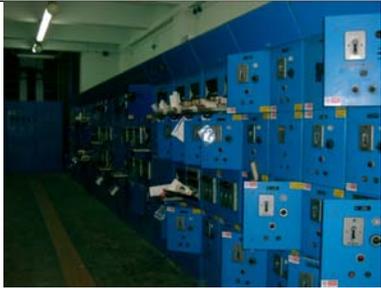
Area controllata	quadro	Interruttori con presenza amianto	Campionamento aria	ff/lt	immagini
CABINA 6Kv CT1 Piano terra Tensione 6/0,4 kV Reparto Asservito CT1	BT MT	Presenza 6 interruttori P2 posti su 2 quadri BT (380VSG CT1-2 e SG CT-3) 28 interruttori DHM	Rapporto di prova nr 3362 del 16.02.07 sotto arrivo quadro TR1 cabina sotto tensione ma non in servizio. Data prelievo: 14.02.2007	6.0

Si rileva presenza di materiale incoerente sui pavimenti e abbondante deposito di polvere sopra i quadri.

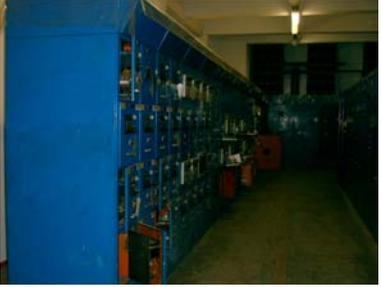
Area controllata	quadro	Interruttori con presenza amianto	Campionamento aria	f/lt	immagini
CABINA 6kV CT2 Tensione 6/0,4 kV Reparto Asservito CT2	MT BT	Presenza 14 interruttori DHM Presenza 3 interruttori P2	Rapporto di prova nr 3364 del 16.02.07 interno TR2 arrivo quadro BT 380V in tensione ma senza carico, portello aperto vicino camere di spegnimento. Data prelievo: 14.02.2007	4.0

Presenza di 1 interruttore DHM fuori dal quadro per manutenzione. Si rileva presenza di materiale incoerente sui pavimenti e abbondante deposito di polvere sopra i quadri.

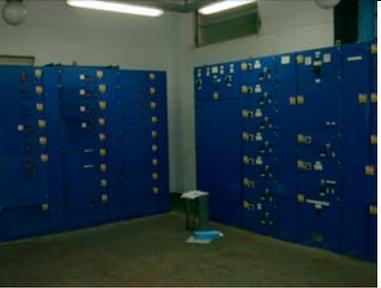
LOCALE AUTONOMO ADIACENTE CONNESSO FUNZIONALMENTE AL LOCALE CABINA 6kV-CT2	BT	Presenza 3 interruttori P2	Nessun campionamento

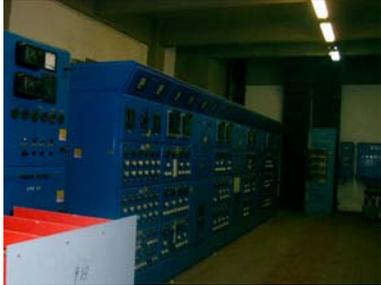
Area controllata	quadro	Interruttori con presenza amianto	Campionamento aria	f/lt	immagini
CABINA 6kV CT3 Piano terra Tensione 6/0,4 kV Reparto Asservito CT3	BT	Presenza 3 interruttori P2 entrando sulla sx Presenza 5 interruttori P2 entrando sulla dx Presenza 3 interruttori P2 a destra del quadro MT	Rapporto di prova nr 3365 del 16.02.07 sopra ventilatore scomparto QMB1 interruttore in servizio tipo DHF. Data prelievo: 14.02.2007	8.6

MT	Presenza 12 interruttori DHF

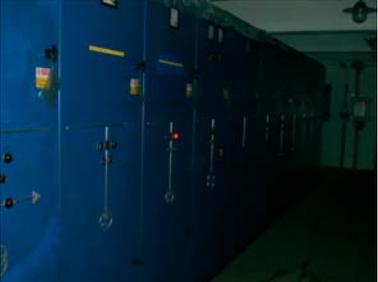
Area controllata	quadro	Interruttori con presenza amianto	Campionamento aria	f/lit	immagini
CABINA 6kV NORD 1 Tensione 6/0,4 kV Reparto Asservito NORD 2	BT	Presenza 3 interruttori P2 ad angolo	Adiacente a CABINA 6kV Nord2 cfr Rapporto di prova nr 3367 del 16.02.07	2.5

MT	Presenza 10 interruttori DHM

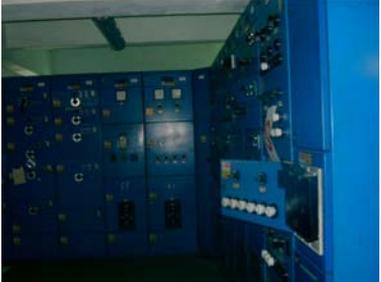
Area controllata	quadro	Interruttori con presenza amianto	Campionamento aria	ff/lt	immagini
CABINA 6kV NORD 2 Tensione 6/0,4 kV Reparto Asservito NORD 2	BT MT	Presenza 5 interruttori P2 MCC ad angolo Presenza 10 interruttori DHM	Rapporto di prova nr 3367 del 16.02.07 Quadro MCC cubicolo 44FG69. Data prelievo: 14.02.2007	2.5

Si rileva presenza di materiale incoerente sui pavimenti e abbondante deposito di polvere sopra i quadri.

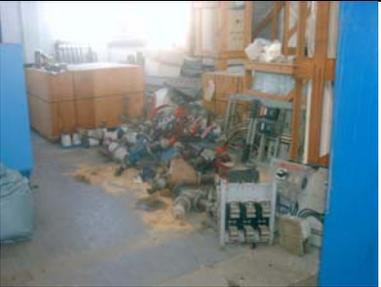
Area controllata	quadro	Interruttori con presenza amianto	Campionamento aria	ff/lt	immagini
SS III/30kV Tensione 30 kV Reparto Asservito Cabina Primaria	BT MT	Nr 2 Interruttori dimessi P2 Nr 3 Interruttori dimessi DHF	Rapporto di prova nr 3373 del 17.02.07 vicino accumulo ricambi. Data prelievo: 15.02.2007	7.4

Presenza di ventilatore Sabena nel locale. Presenza di interruttori dimessi. Si rileva presenza di materiale incoerente sui pavimenti
 Peso componenti in amianto negli interruttori presenti nel locale ispezionato: 12 kg interruttori BT e 4.5 Kg interruttori MT

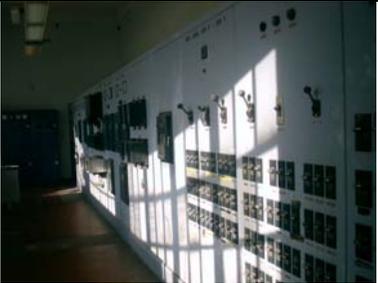
Area controllata	quadro	Interruttori con presenza amianto	Campionamento aria	ff/lt	immagini
SS I/10kV Tensione 10 kV Reparto Asservito Cabina Primaria servizi sala controllo piano terra	BT	un interruttore SACE sospetto	Rapporto di prova nr 3384 del 17.02.2007 Quadro BT servizi sala controllo campionamento ingresso parte posteriore quadro. Data prelievo: 15.02.2007	3.2

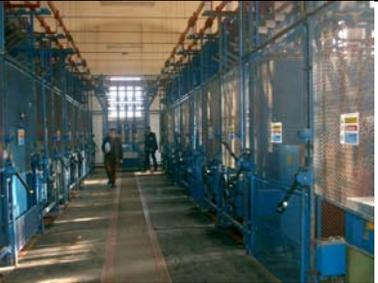
Primo piano	MT MT	5 interruttori tipo DHF di cui 3 su sbarra destra e 2 su sbarra sx 2x3 celle di spegnimento arco dimesse a terra per <i>spare parts</i> MT	Rapporto di prova nr 3385 del 17.02.2007 vicino parapetto. Data prelievo: 15.02.2007	2.8

Presenza di interruttori DHF MT smontati e dimessi. Si rileva presenza di materiale incoerente sui pavimenti. Celle di spegnimento arco dimesse a terra
 Peso componenti in amianto negli interruttori presenti nel locale ispezionato: 6 kg interruttori BT di cui si sospetta la presenza e 10.5 Kg interruttori MT

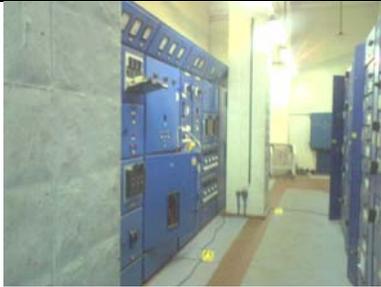
Area controllata	quadro	Interruttori con presenza amianto	Campionamento aria	ff/lt	immagini
CABINA 13/8 Tensione kV 10/0,4 Reparto Asservito SA9 Acqua Demi	BT	Presenza 2 interruttori P2 su quadro tipo PC	Rapporto di prova nr 3368 del 16.02.07 Quadro BT – Tipo PC arrivo TR1. Data prelievo: 14.02.2007	3.0

Si rileva presenza di materiale incoerente sui pavimenti e abbondante deposito di polvere sopra i quadri.
Peso componenti in amianto negli interruttori presenti nel locale ispezionato: 12 kg interruttori BT

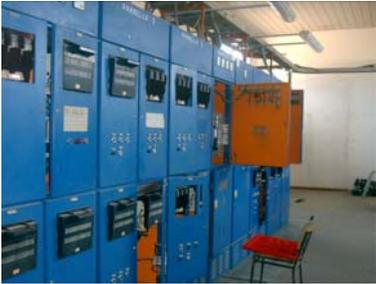
Area controllata	quadro	Interruttori con presenza amianto	Campionamento aria	ff/lt	immagini
CABINA 36 Tensione 10/0,4 kV Reparto Asservito SA9 Flocculatore	BT	quadro tipo MCC arrivo linea sospetta presenza 1 interruttore SACE; medesimo tipo di interruttore riscontrato nella SSIII 10kv	Rapporto di prova nr 3378 del 17.02.07 su quadro radriizzatore. Data prelievo: 15.02.2007	1.7

Si rileva presenza di materiale incoerente sui pavimenti e abbondante deposito di polvere sopra i quadri.

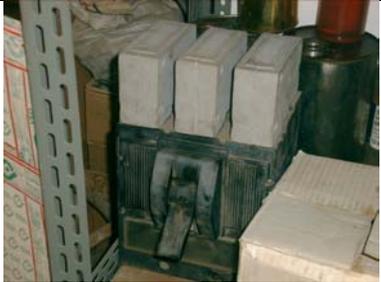
Area controllata	quadro	Interruttori con presenza amianto	Campionamento aria	f/it	immagini
MAGAZZINO PIANO TERRA CTE	BT	<p>interruttori utilizzati per <i>spare parts</i> sospetti: nr 1 SACE ISOL Z630 nr 1 interruttore SACE completo di 3 Celle sospette</p> <p>3 celle SACE contenenti amianto (1 interruttore)</p>	---	---

Presenza di interruttori smontati e dimessi. Si rileva presenza di materiale incoerente sui pavimenti. Presenza di interruttori rossi con celle spegniarco Bi-control MAGRINI GALILEO privi di amianto, diversi da quelli riscontrati in CABINA 36 in quanti di diverso colore e di più recente epoca di costruzione.
Peso componenti in amianto negli interruttori presenti nel locale ispezionato: 6 kg interruttori BT; 12 kg interruttori BT di cui si sospetta la presenza.

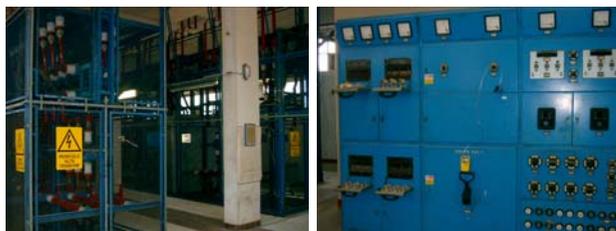
immagini piano terra

MT	--			
CABINA 13 Piano primo	BT	--	Rapporto di prova nr 3867-B del 11.10.2007 Posizione campionatore: Fissa – campionatore posto su quadro Data prelievo: 08.10.2007 campione nr 6	1.5	
	MT	--

Si rileva presenza di materiale incoerente sui pavimenti e abbondante deposito di polvere sopra i quadri.
Peso componenti in amianto negli interruttori presenti nel locale ispezionato: 12 kg interruttori BT

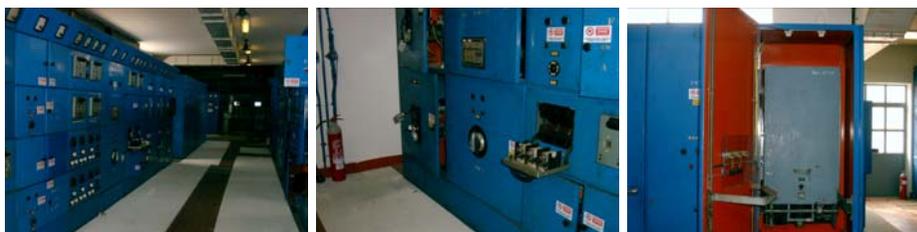
MT	Presenza 3 interruttori DHM

Si rileva presenza di materiale incoerente sui pavimenti e abbondante deposito di polvere sopra i quadri.

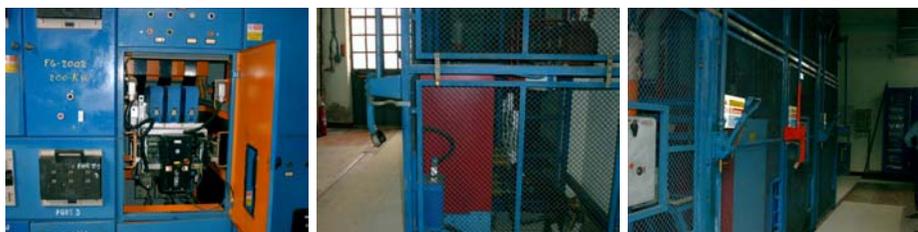
MT	Presenza 2 Interruttori dimessi DHF

Si rileva presenza di materiale incoerente sui pavimenti e abbondante deposito di polvere sopra i quadri.
 Peso componenti in amianto negli interruttori presenti nel locale ispezionato: 36 kg interruttori BT e 3 Kg interruttori MT

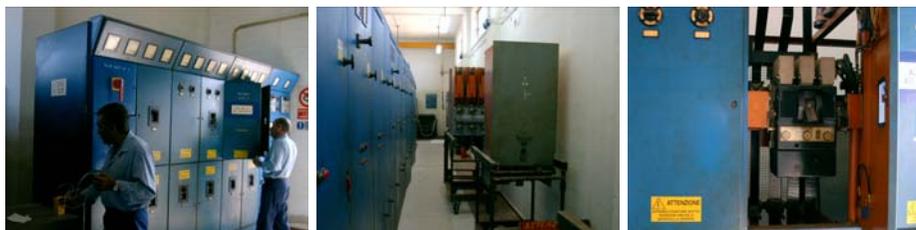
MT	Presenza 10 interruttori DHM di cui 2 fuori dai quadri sui carrelli Presenza 1 interruttore DHF dimesso (spare part)

Si rileva presenza di materiale incoerente sui pavimenti e abbondante deposito di polvere sopra i quadri.
 Impianto aria nei locali esistente ed attivo.

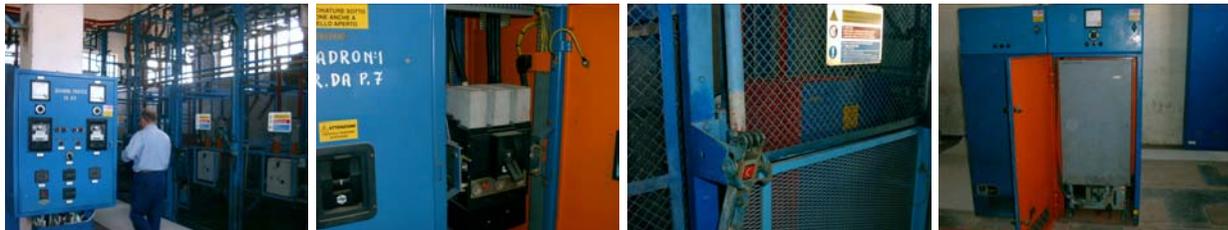
Area controllata	quadro	Interruttori con presenza amianto	Campionamento aria	#/it	immagini
CABINA 13/2 Cabina: 13/2 Tensione: kV10/,4 Reparto asservito: CASTAGNETTI	BT MT	Presenza 2 interruttori SACE P2 Presenza 7 interruttori ISOL Z630 Presenza 2 interruttori DHF	Rapporto di prova nr 3878-B del 11.10.2007 Posizione campionatore: Fissa – dentro quadro di BT Data prelievo: 09.10.2007 campione nr 3	3.9

Si rileva presenza di materiale incoerente sui pavimenti e abbondante deposito di polvere sopra i quadri.

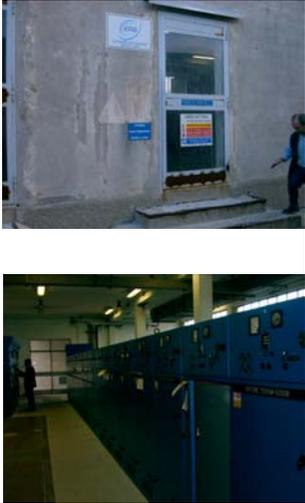
Area controllata	quadro	Interruttori con presenza amianto	Campionamento aria	f/lit	immagini
CABINA 29 Tensione: Kv 30/6/0,4 Reparto asservito: SG 13 BOOSTER	BT	Presenza 4 interruttori SACE P2	Rapporto di prova nr 4163-B del 15.02.2008 Data prelievo: 09.01.2008 campione nr 4	2.4

MT	Presenza 19 interruttori DHF di cui 1 fuori dal quadro

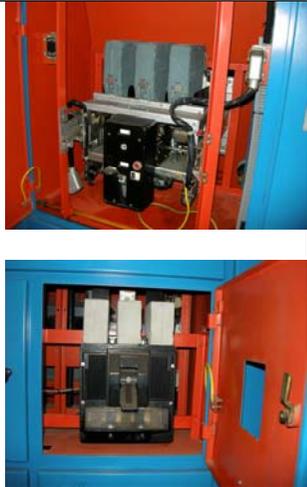
Area controllata	quadro	Interruttori con presenza amianto	Campionamento aria	f/lt	immagini
CABINA 7/5 Tensione: Kv 10/0,4 Reparto asservito: SG 11	BT	Presenza 4 interruttori SACE P2 Presenza 2 interruttori ISOL Z630	Rapporto di prova nr 4165-B del 15.02.2008 Data prelievo: 09.01.2008 campione nr 6	2.1

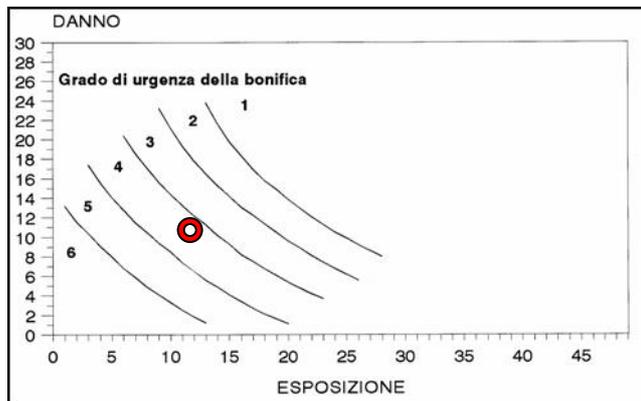
L'applicazione del metodo Versar ha prodotto i seguenti risultati

Metodo VERSAR - FATTORI DI DANNO								
DANNO FISICO: <u>2</u> elevato = 5 moderato = 4 basso = 2 nessuno = 0	DANNO ACQUA: <u>0</u> sì = 3 no = 0	VICINANZA AD ELEMENTI SOGGETTI A MANUTENZIONE: <u>3</u> < 30 cm = 3 30 - 150 cm = 2 > 150 cm = 0	TIPO DI MATERIALE: <u>1</u> tubazioni = 0 caldaie, serbatoi riscaldamento = 1 sistemi ventilazione condizionamento = 3 soffitti e pareti = 4 altri = 0-4	POTENZIALITÀ di contatto: <u>5</u> distanza < 3 m - alto potenziale di danno = 9 distanza < 3 m - moderato potenziale di danno = 5 distanza < 3 m - basso potenziale di danno = 2 distanza > 3 m - alto potenziale di danno = 5 distanza > 3 m - moderato potenziale di danno = 3 distanza > 3 m - basso potenziale di danno = 0	CONTENUTO AMIANTO: <u>1</u> > 1 - < 30% = 1 > 30 - < 50% = 3 > 50% = 5	TOTALE DANNO: <u>12</u>		
Metodo Versar - FATTORI DI ESPOSIZIONE								
FRIABILITÀ: <u>3</u> elevata = 6 moderata = 3 bassa = 1 non friabile = 0	ESTENSIONE DELLA SUPERFICIE: <u>0</u> meno di 1 mq = 0 tra 1 e 10 mq = 1 tra 10 e 100 mq = 2 più di 100 mq = 3	PARETI: <u>0</u> Ruvide = 4 porose = 3 moderatamente porose = 2 lisce = 1	VENTILAZIONE: <u>0</u> sì = 1 no = 0 immissione (aspirazione) = 4 emissione = 2	MOVIMENTO ARIA: <u>2</u> elevato = 5 moderato = 2 basso = 0

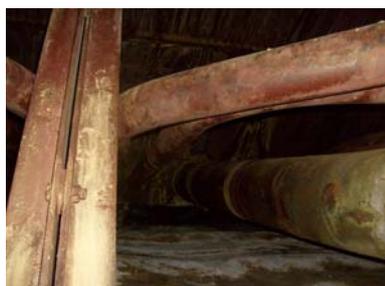
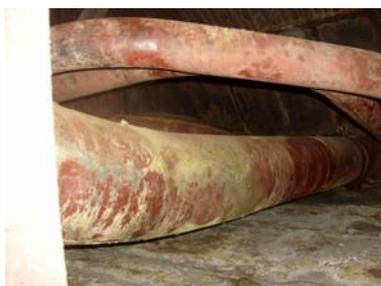
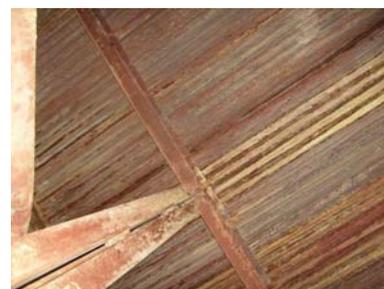
Si è potuto verificare sommariamente la **caldaia Nord 3**, gemella della caldaia NORD 1 e Nord 2. L'ispezione ha riguardato l'**interno** di cui si riportano le immagini,

Non si è riscontrata presenza di componenti in amianto.

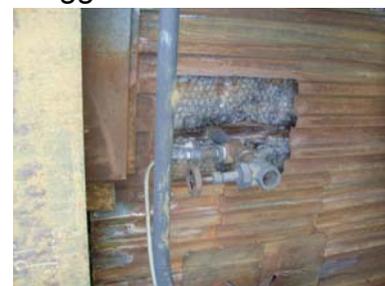
Si è cercato di verificare strutturalmente la stratificazione del **coibente dei forni**, appurando che la parte esterna è costituita da lamierino, che protegge una coibentazione in fibra minerale artificiale, successivamente vi è un'altra superficie metallica. Non si è potuto verificare la tipologia di coibente sottostante tele ultimo strato metallico, quindi **non si può escludere a priori la presenza di pannelli coibentati con amianto.**

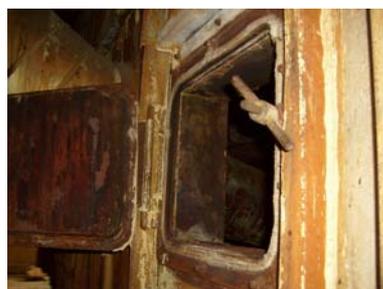
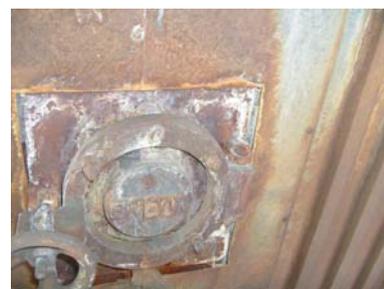
Rimane pacifico che la **stragrande maggioranza delle guarnizioni del forno è in amianto.** Si riporta a titolo di esempio l'immagine della guarnizione del portello di ispezione

Tipo amianto: compatto
Stato di conservazione:
Mediocre

Il contenuto di amianto nelle guarnizioni è notoriamente elevato. Tuttavia la compattezza delle stesse è tale da non provocare dispersione di fibre. Non si rileva alcun caso di degrado preoccupante.

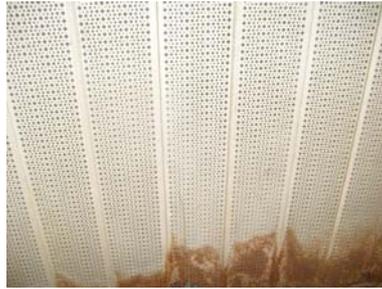
Sono stati verificati anche tutti i **pannelli per l'abbattimento del rumore** presenti negli impianti.

Non si è riscontrata presenza di componenti in amianto.

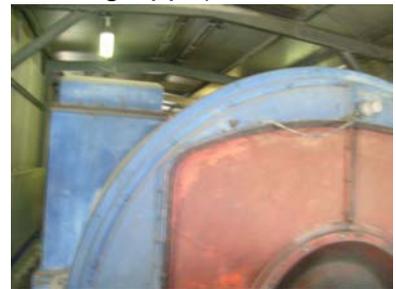
Sono state ispezionate le tre **turbine** (primo, secondo e terzo gruppo). Tutte e tre risultano state bonificate e riciclate, non si evidenziano residui.

Non si è riscontrata presenza di componenti in amianto.

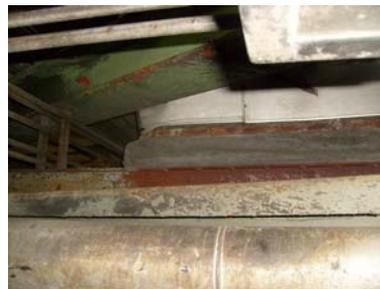
Si è rilevato un **giunto di dilatazione** a valle tramoggia uscita fumi caldaia CT1 costituito da tessuto in amianto

Tipo amianto: compatto
Stato di conservazione: Mediocre

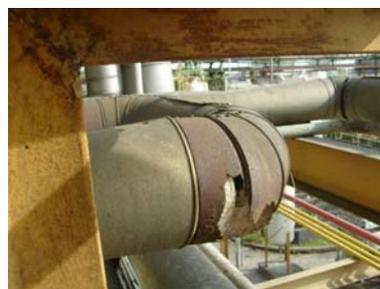
Sempre nel gruppo CT1 quota 4,5 metri vi è una **tubazione** di stacco vapore lato mare per una lunghezza di 2,5 mt e un diametro di 25 cm coibentata con amianto.

Tipo amianto: friabile
Stato di conservazione: Cattivo

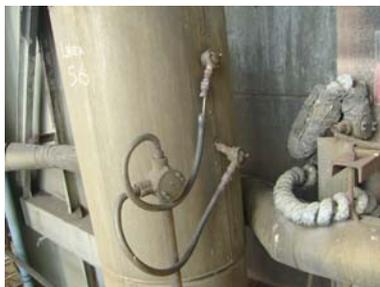
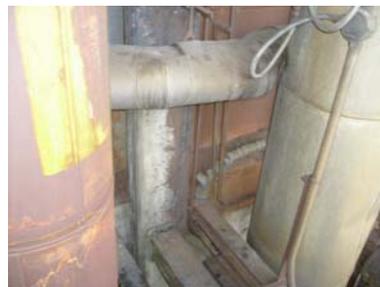
Si è rilevata una **treccia** avvolta a trasmettitore di temperatura adiacente linea 56 vapore caldaia CT1 settimo piano 2 sia lato SR che CT.

Tipo amianto: friabile
Stato di conservazione: Cattivo

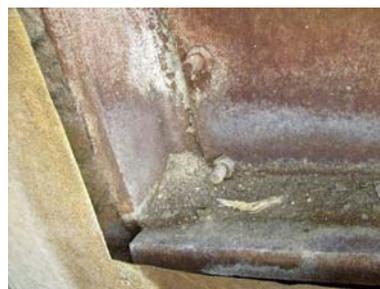
Si sono rilevati **residui di amianto sul tetto (inaccessibile) della cabina ascensore CT1**

Tipo amianto: non definibile
Stato di conservazione: non definibile

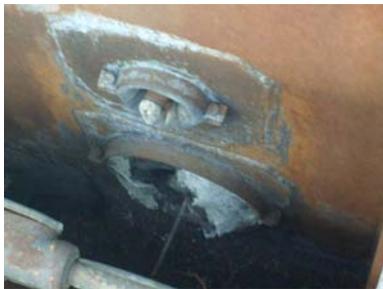
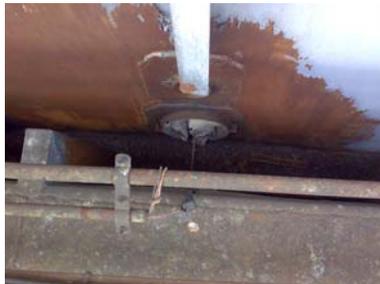
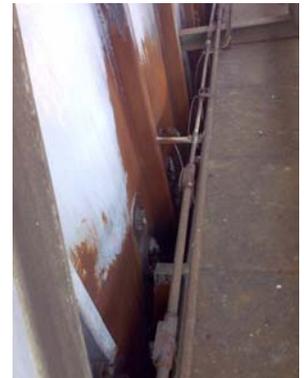
Si è rilevata presenza di amianto nelle **termocoppie surriscaldatori girofumi** lato mare settimo piano. Vi sono garze deteriorate in amianto sia primo che il secondo gruppo. Complessivamente sono 32 garze (nr 16 per ognuno) che coprono un diametro di 40 cm.

Tipo amianto: compatto
Stato di conservazione: Mediocre

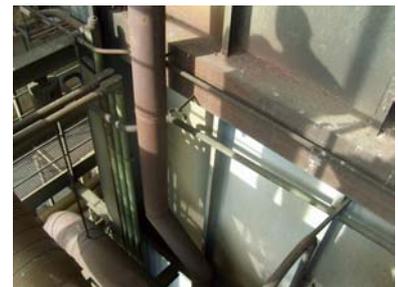
Si è rilevata nel CT3 una **garza sospetta**, inaccessibile che avvolge tubo vapore lavaggio brucitore lato monte piano secondo, non si è potuto verificare in quanto risulta inaccessibile

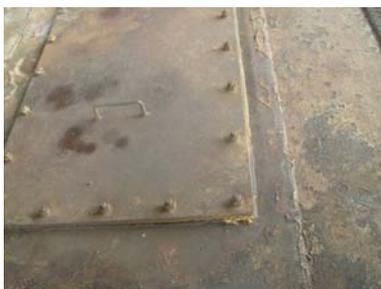
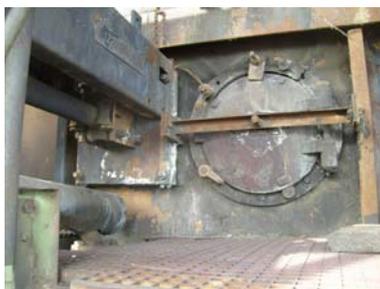
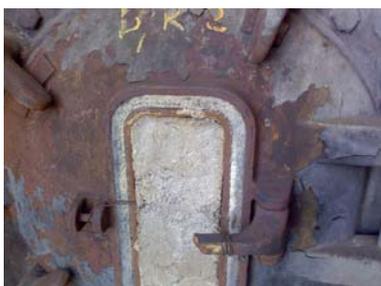
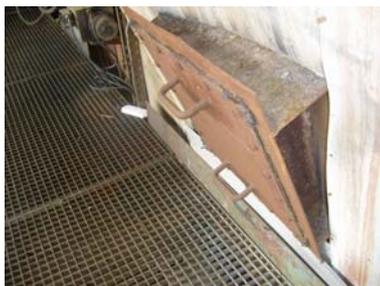
Si sono rilevate numerose **guarnizioni** contenenti amianto, di ogni dimensione Si riportano una serie di foto:

Tipo amianto: compatto
Stato di conservazione: Mediocre

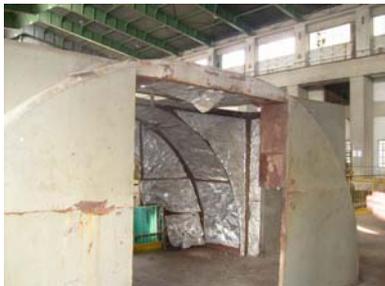
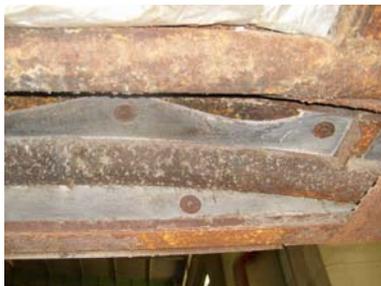
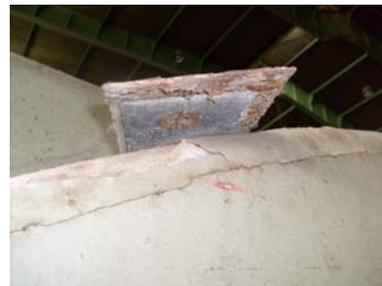
Si è rilevata nella copertura della **turbina dismessa** presente nel CT2 area turbo alternatore, abbondanti residui. La turbina è stata bonificata nella quasi interezza ma in alcuni punti si rilevano abbondanti e numerosi residui di bonifica

Tipo amianto: friabile
Stato di conservazione: Mediocre

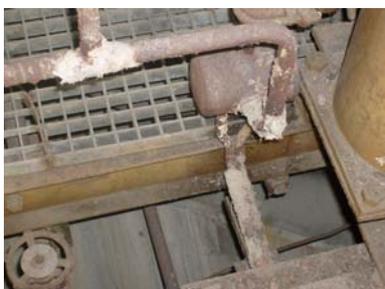
Si sono rilevati **residui** segno di una bonifica incompleta si rilevano negli stacchi del degasatore principale, lato monte

Tipo amianto: friabile
Stato di conservazione: Mediocre

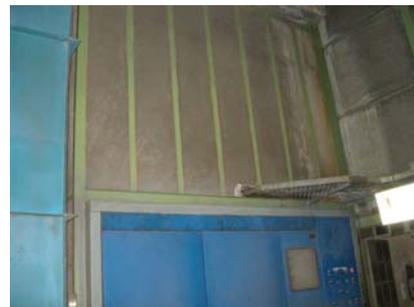
Contenuto in amianto: **11,9%** - si confronti Rapporto di Prova n. **4508-A** del 21/07/2008

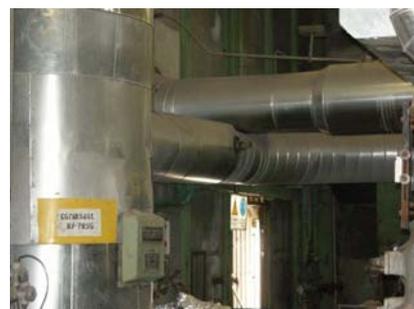
Nel computo della superficie si è tenuto conto della protezione posta sopra quadro sala in sonorizzazione

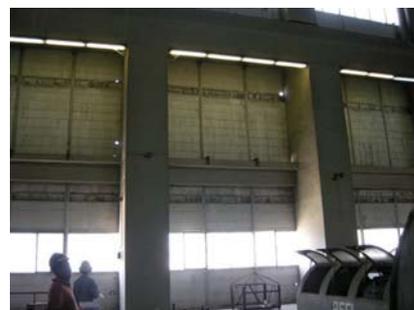
Contenuto in amianto: **11,7%** - si confronti Rapporto di Prova n. **4509-A** del 21/07/2008

Si rileva la presenza della parete di circa **500 mq** in fibro cemento ondulato con presenza lucernari sul lato Catania. Dall'analisi di laboratorio su un campione massivo si è rilevato che trattasi di materiale privo di amianto - si confronti

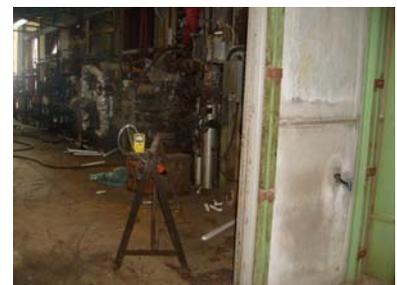
FIBRE AERODISPERSE: Il valore riscontrato è di fibre/litro: 0,7
(Rapporto N° 6475 - B del 17/12/2009)

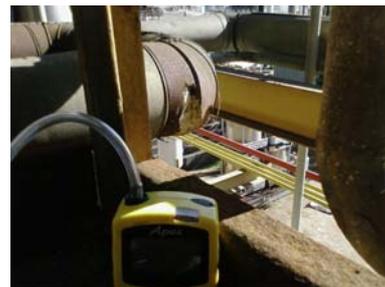
FIBRE AERODISPERSE: Il valore riscontrato è di fibre/litro: 2,1
(Rapporto N° 6476 - B del 17/12/2009)

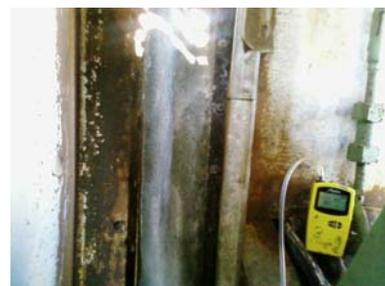
FIBRE AERODISPERSE: Il valore riscontrato è di fibre/litro: 1,4
(Rapporto N° 6477 - B del 17/12/2009)

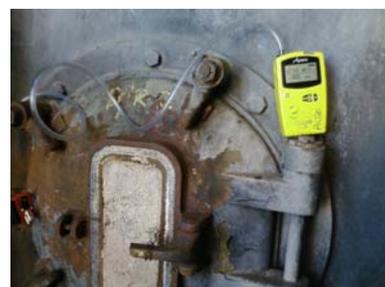
FIBRE AERODISPERSE: Il valore riscontrato è di fibre/litro: 1,7
(Rapporto N° 6478 - B del 17/12/2009)

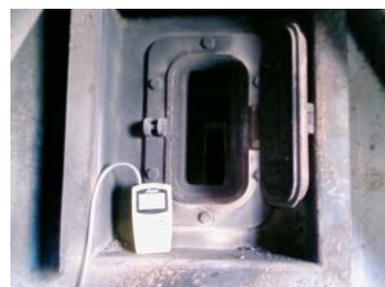
FIBRE AERODISPERSE: Il valore riscontrato è di fibre/litro: 1,0
(Rapporto N° 6480 - B del 17/12/2009)

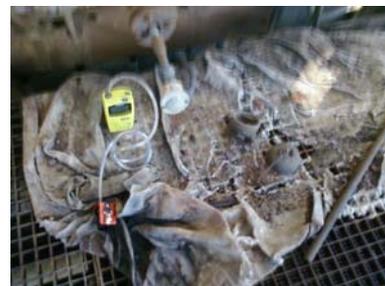
FIBRE AERODISPERSE: Il valore riscontrato è di fibre/litro: 2,1
(Rapporto N° 6481 - B del 17/12/2009)

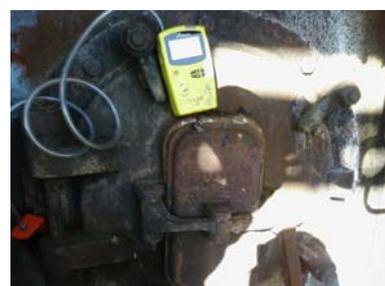
FIBRE AERODISPERSE: Il valore riscontrato è di fibre/litro: 1,3
(Rapporto N° 6482 - B del 18/12/2009)

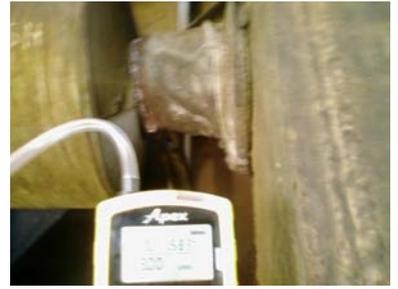
FIBRE AERODISPERSE: Il valore riscontrato è di fibre/litro: 1,7
(Rapporto N° 6483 - B del 18/12/2009)

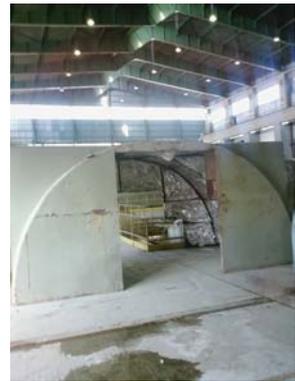
FIBRE AERODISPERSE: Il valore riscontrato è di fibre/litro: 1,2
(Rapporto N° 6484 - B del 18/12/2009)

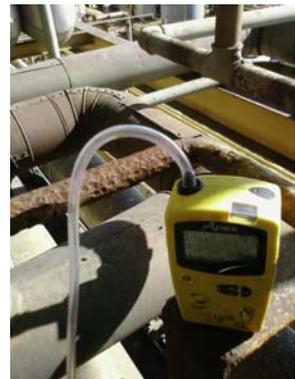
FIBRE AERODISPERSE: Il valore riscontrato è di fibre/litro: 1,5
(Rapporto N° 6485 - B del 18/12/2009)

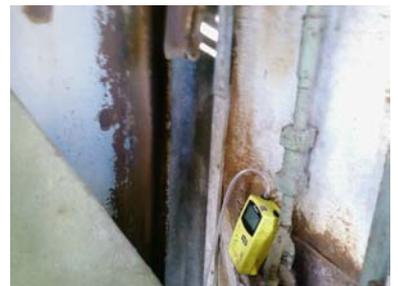
FIBRE AERODISPERSE: Il valore riscontrato è di fibre/litro: 1,7
(Rapporto N° 6486 - B del 18/12/2009)

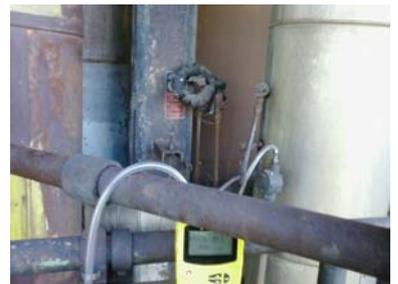
FIBRE AERODISPERSE: Il valore riscontrato è di fibre/litro: 1,9
(Rapporto N° 6487 - B del 18/12/2009)

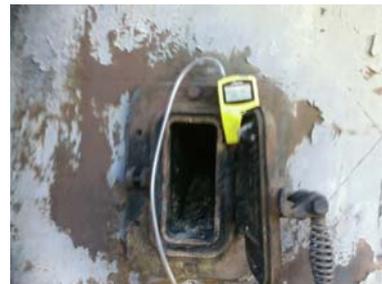
FIBRE AERODISPERSE: Il valore riscontrato è di fibre/litro: 2,4
(Rapporto N° 6488 - B del 18/12/2009)

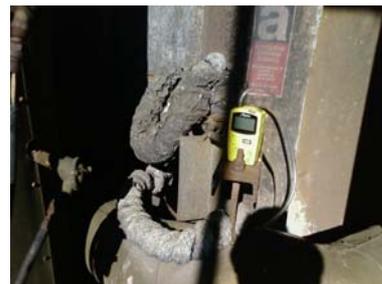
ANALISI ARIA DURANTE ISPEZIONE

FIBRE AERODISPERSE: Il valore riscontrato è di fibre/litro: 2,0
(Rapporto N° 6489 - B del 18/12/2009)

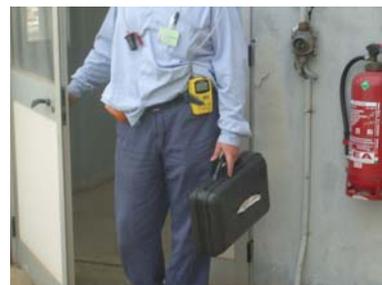
FIBRE AERODISPERSE: Il valore riscontrato è di fibre/litro: 2,2
(Rapporto N° 6490 - B del 18/12/2009)
