**SASOL ITALY S.P.A. - STABILIMENTO DI
AUGUSTA (SR)**

Allegato 22 - Ulteriori indagini integrative

RELAZIONE

Numero Relazione 11508440217/9943

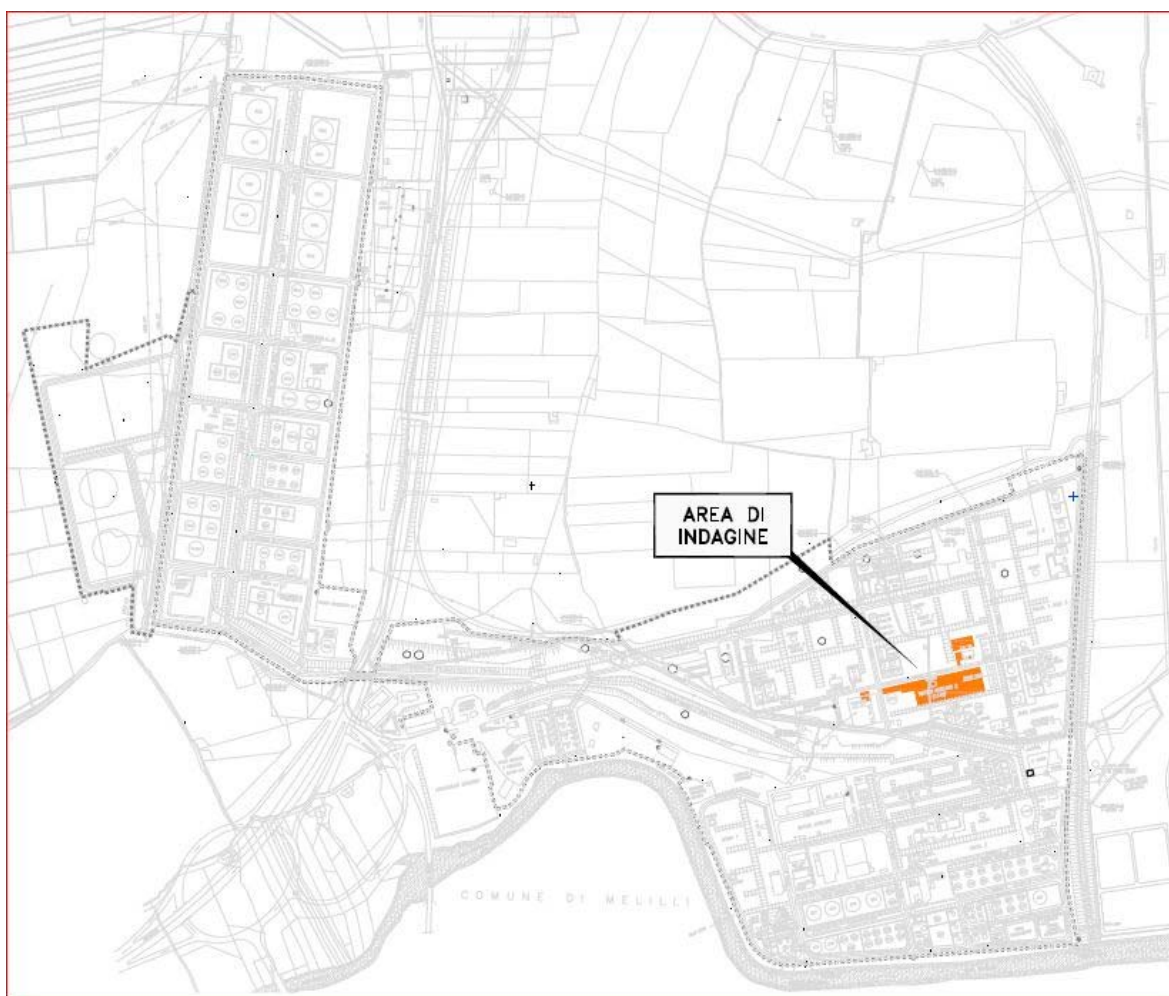
Figura 1: corografia con ubicazione dell’area destinata alla nuova Centrale Termoelettrica Cogenerativa.

Per l’area indicata nella seguente **Figura 1**, Sasol ha avviato le procedure amministrative propedeutiche alla costruzione di una nuova Centrale Termoelettrica Cogenerativa, la cui documentazione è già stata inviata agli Enti competenti.

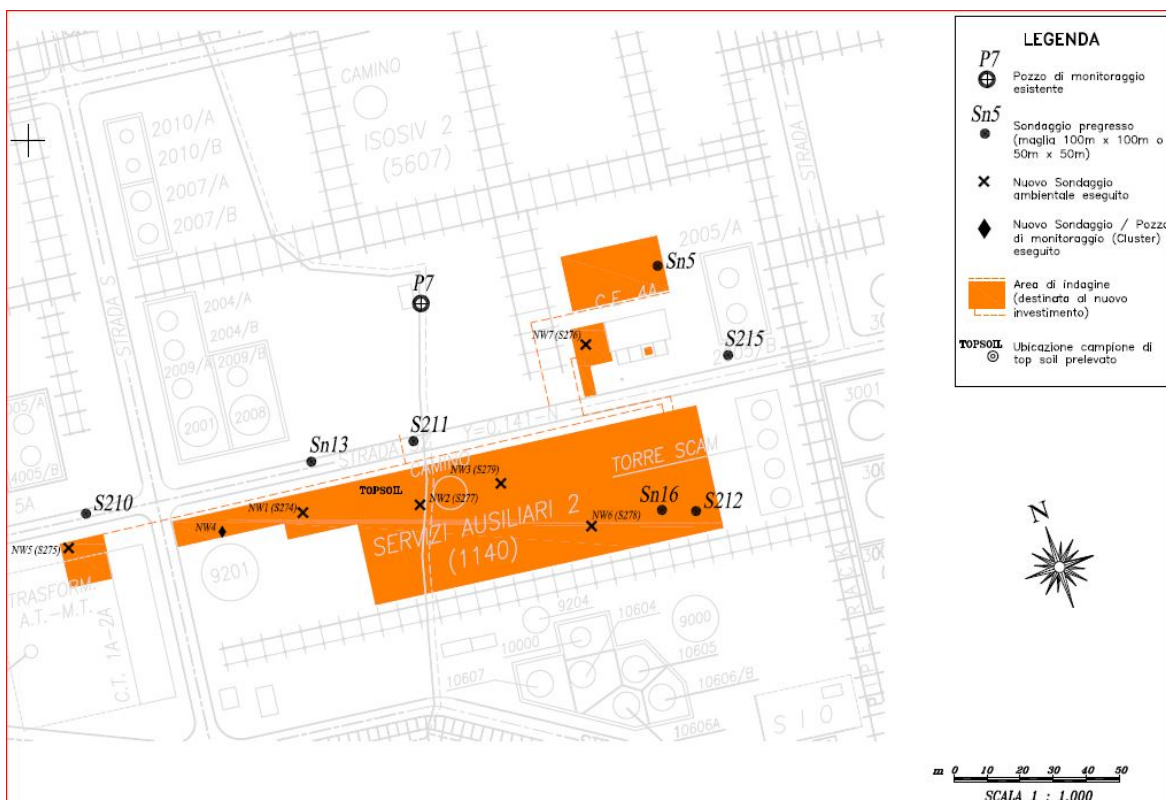
- perforazione di n. 7 sondaggi ambientali (NW1, NW2, NW3, NW4, NW5, NW6, NW7), la cui ubicazione è stata concordata con gli Enti locali di controllo, secondo il criterio della griglia ragionata, in base ad una maglia 25m x 25m equivalente, in funzione della presenza di sottoservizi. I sondaggi sono stati eseguiti a secco ed a carotaggio continuo, ed in accordo con gli Enti locali di controllo sono stati spinti in modo tale da interessare il terreno insaturo fino all'intercettazione del primo livello di acqua sotterranea e del suo livello di base (argille gialle);

Figura 2: planimetria dell'area con ubicazione dei punti di indagine.

In sintesi, le indagini di approfondimento hanno previsto quanto segue (Figura 2):

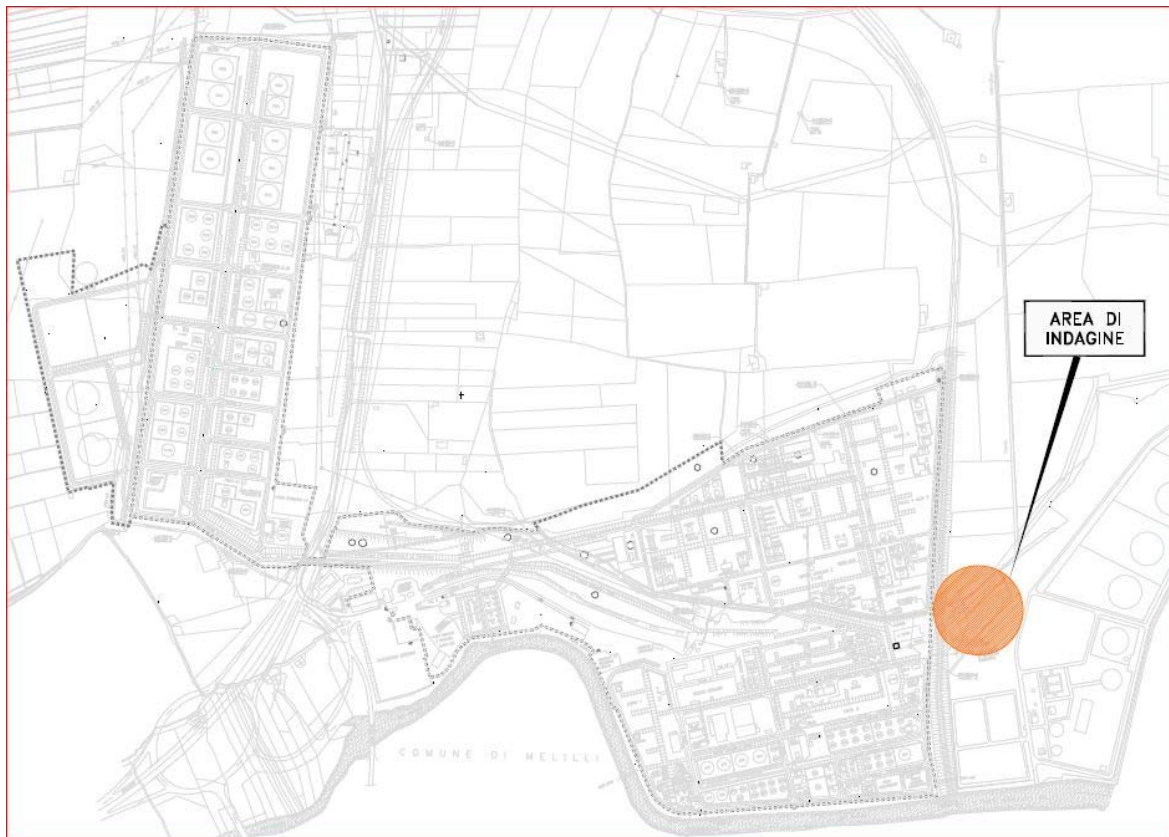
Figura 3: corografia con ubicazione dell'area interessata dal rinvenimento di contaminazione.

L'area in esame (Figura 3) presenta le seguenti caratteristiche:

- è esterna al recinto fiscale di Stabilimento e non è industrializzata. L'area è attraversata da alcuni oleodotti interrati concentrati in fasce di terreno di larghezza limitata;
- fa parte dell'area di proprietà dello Stabilimento Sasol Italy S.p.A. di Augusta (SR);
- è già stata oggetto di precedenti fasi di caratterizzazione ambientale nell'ambito dell'iter in corso per l'intero Stabilimento.

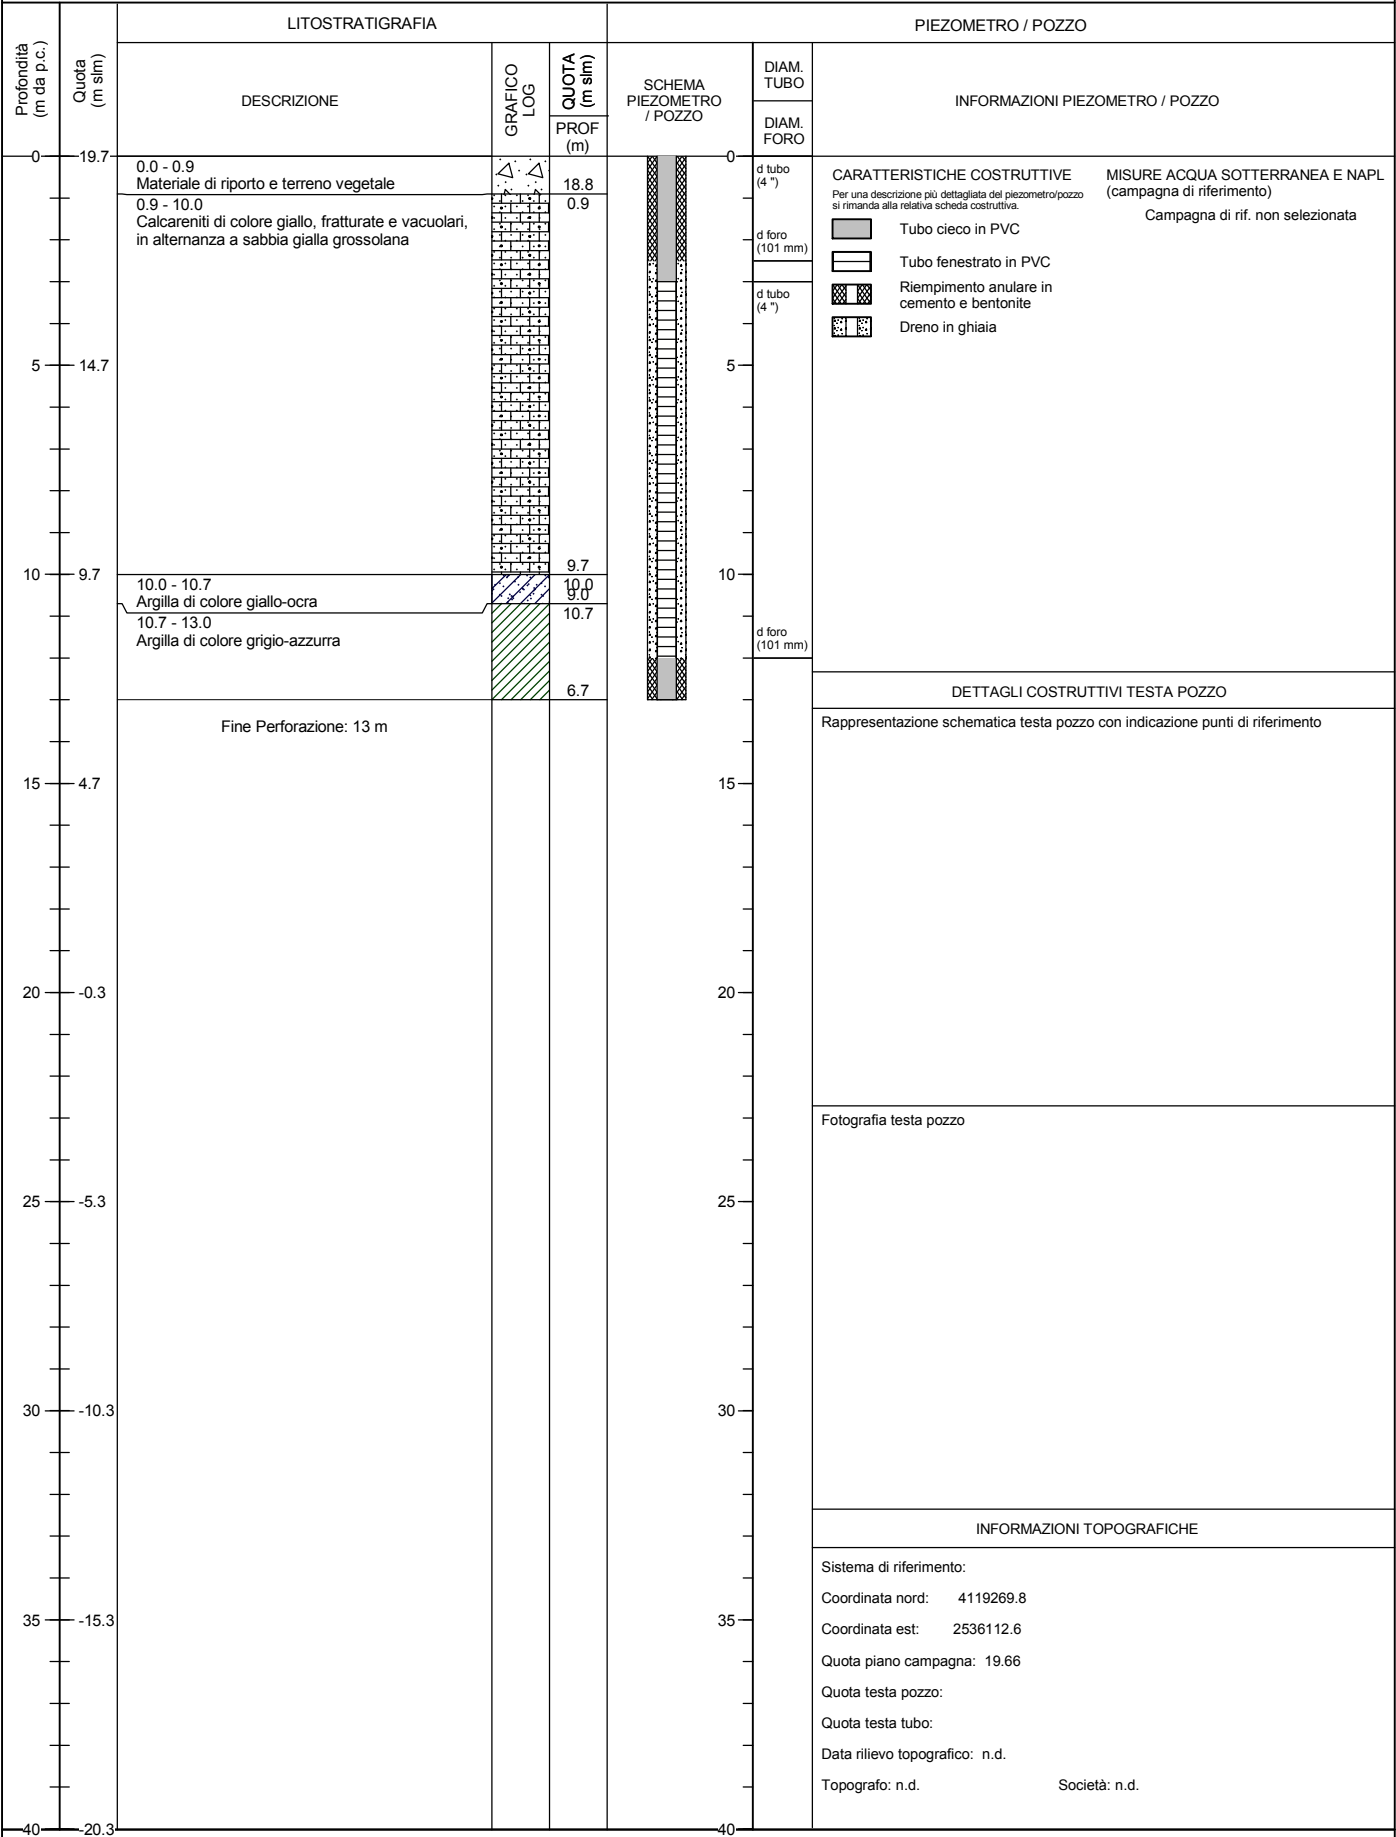
MONOGRAFIA PUNTO P58

CLIENTE: SASOL ITALY S.p.A.
SITO:
LOCALITA': Augusta (SR)
COMMESSA: 12508460771/9812
PROFONDITA': 13 m

METODO DI PERFORAZIONE: Continuous Core
IMPRESA ESECUTRICE: Eredi Sampugnaro
DATA INIZIO: n.d.
GEOLOGO: n.d.
INCLINAZIONE (Ang. zenitale): -90
DATA FINE: n.d.
COMM.: n.d.
ORIENTAZIONE (Ang. azimutale):

- emungimento dell'acqua sotterranea in diversi pozzi (PE1, PE2, PE3, PE5, PE6, PE9, PE11, PE12, PE13, PE14, PE15, PE16, PE17, PE18, P58, P59, P60, P61, P62, P63, P64), per mezzo di pompe pneumatiche. I pozzi sono realizzati in PVC, hanno un diametro di 4" e sono costruiti in modo tale da interessare lo spessore di terreno saturo. Come desumibile dalla Figura 4, diversi pozzi sono collegati a trincee drenanti interrato, che permettono di estendere l'area di influenza dei pozzi di emungimento migliorando l'efficienza di captazione. Sul lato di valle idrogeologico della trincea 2 è stato posato un telo di HDPE. In **Appendice 1** si riportano le stratigrafie dei pozzi di monitoraggio P57, P58, P59 eseguiti nel 2012;

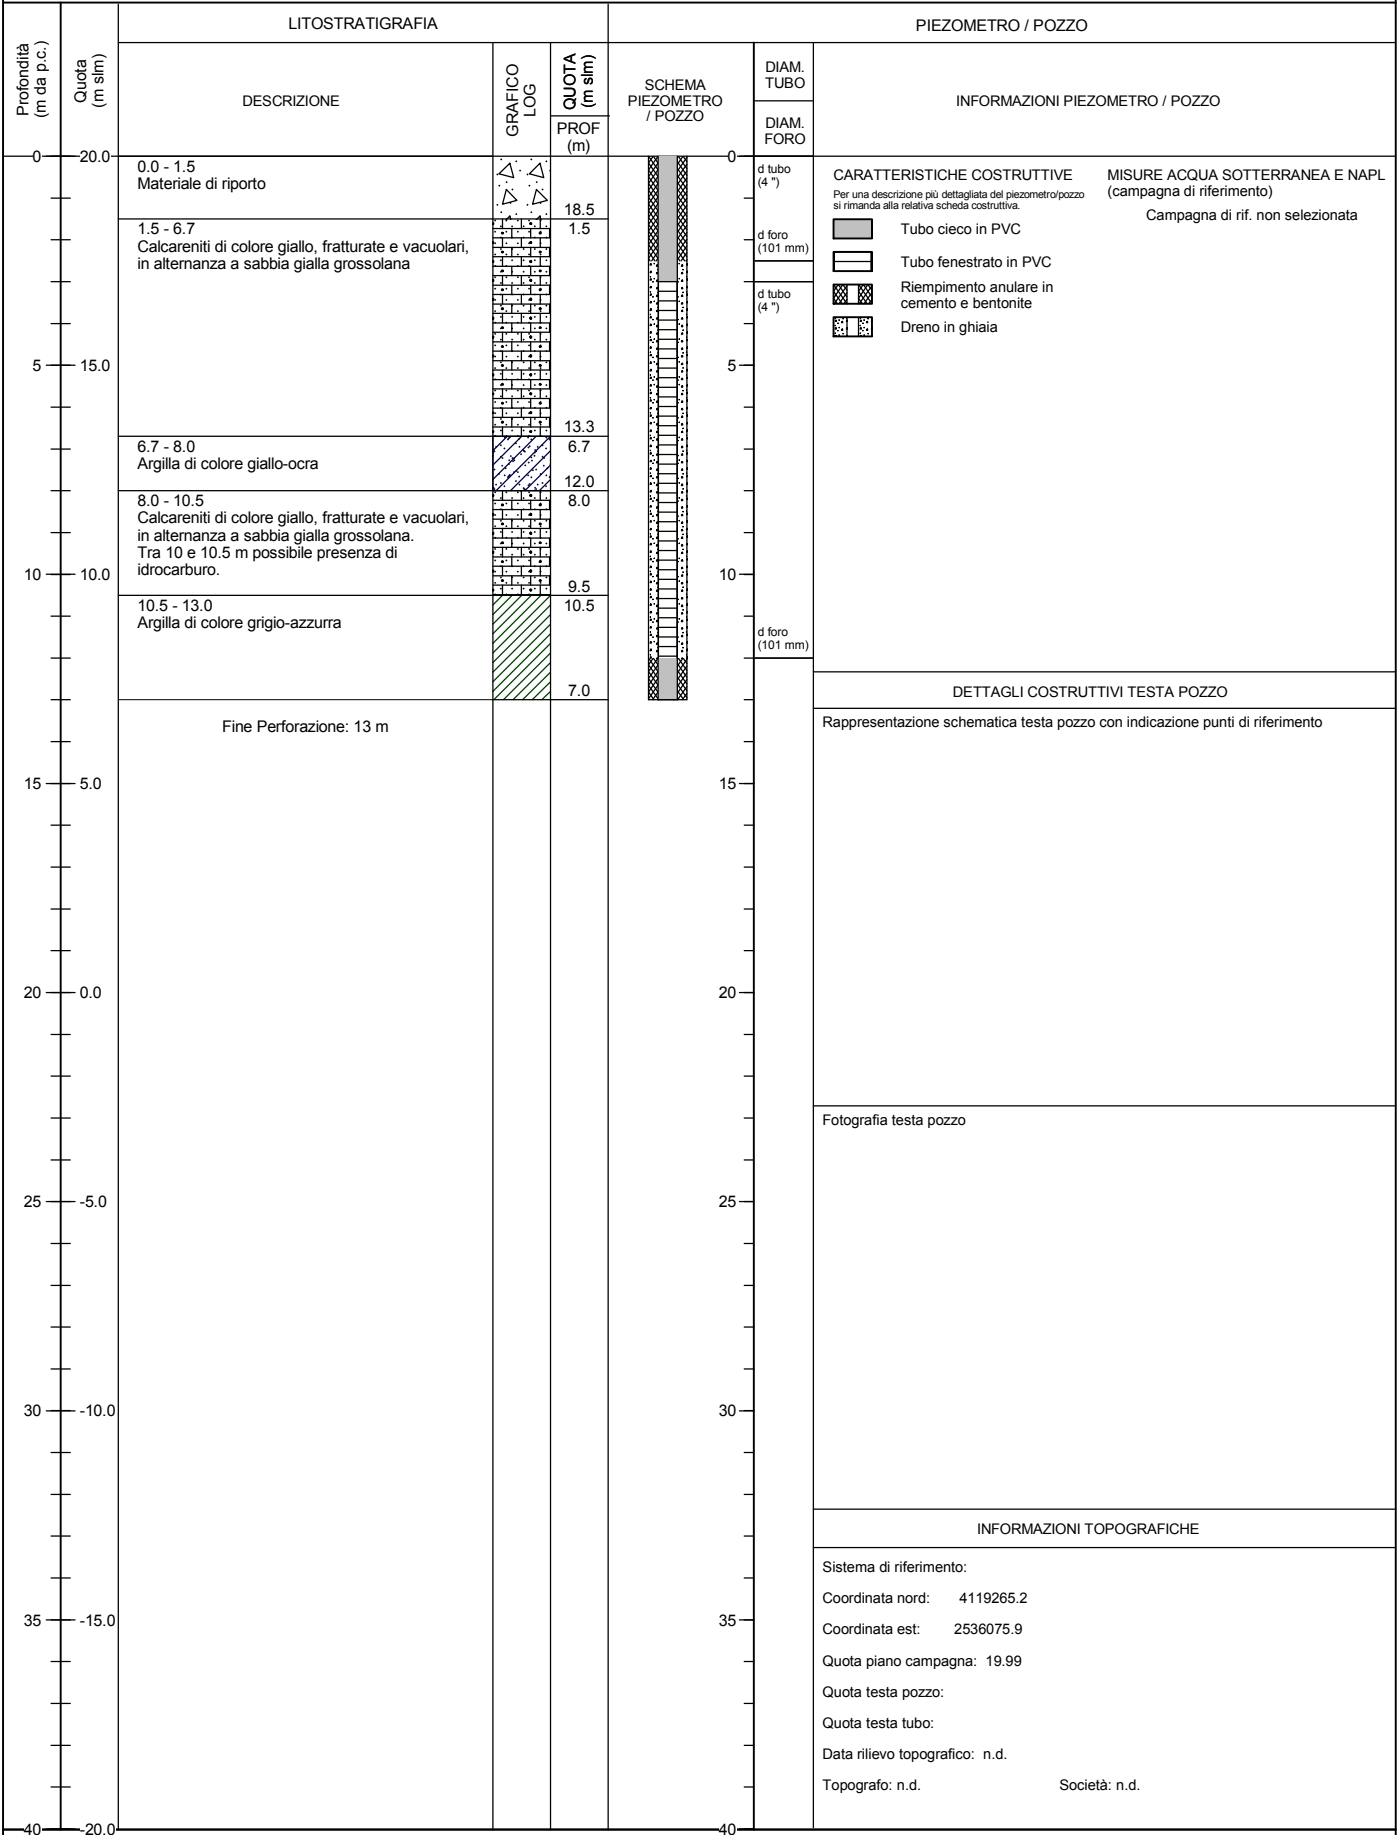
MONOGRAFIA PUNTO P59

CLIENTE: SASOL ITALY S.p.A.
SITO:
LOCALITA': Augusta (SR)
COMMESSA: 12508460771/9812
PROFONDITA': 13 m

METODO DI PERFORAZIONE: Continuous Core
IMPRESA ESECUTRICE: Eredi Sampugnaro
DATA INIZIO: n.d.
GEOLOGO: n.d.
INCLINAZIONE (Ang. zenitale): -90
DATA FINE: n.d.
COMM.: n.d.
ORIENTAZIONE (Ang. azimutale):
