**Allegato 4 alla nota di “Esito visita ispettiva ordinaria effettuata ai sensi dell’art. 29-decies del D.Lgs 152/2006 e s.m.i in data 6, 7, 8 ottobre 2015 - Accertamento violazioni e proposta di diffida”**

**OGGETTO:** Estratto della documentazione fotografica allegata ai verbali di visita ispettiva

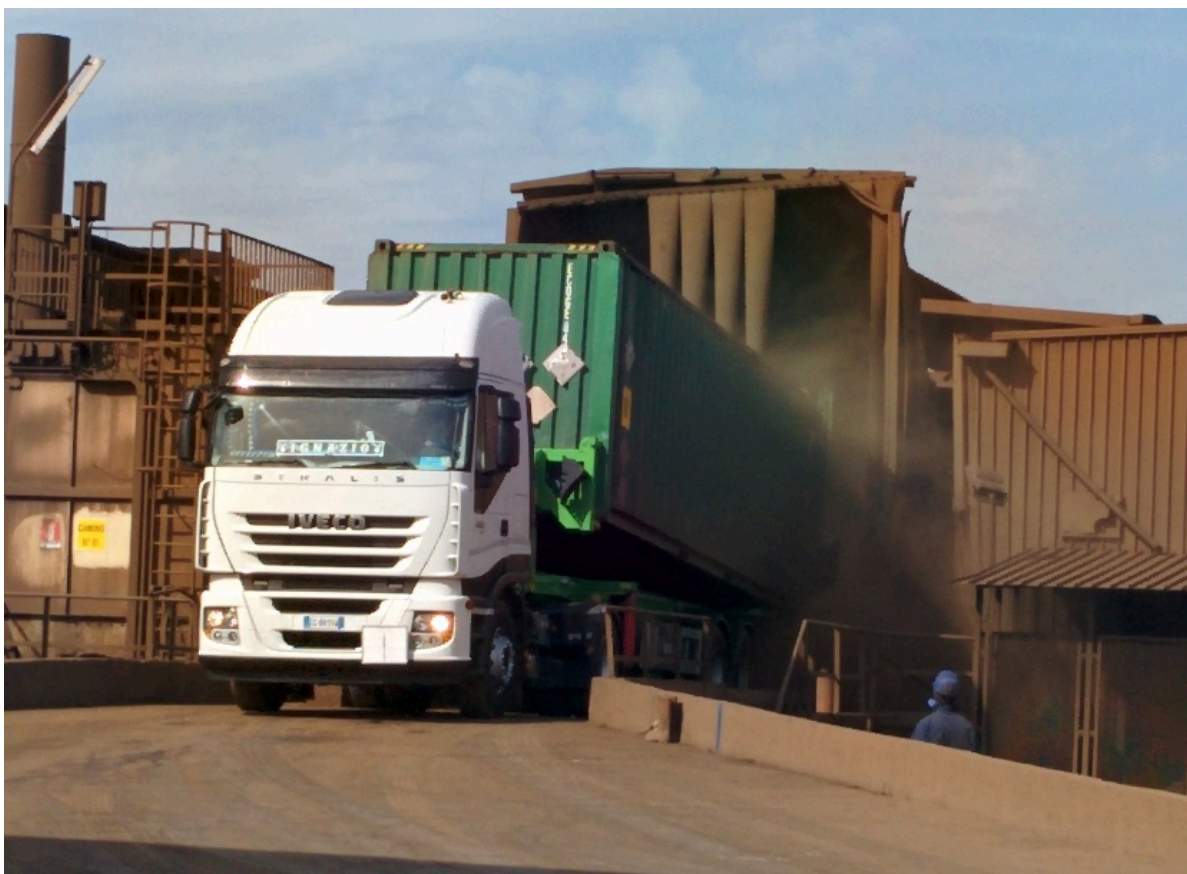
Foto 1 (sopra) del 06-10-15 area di scarico dei fumi di acciaieria in container – inizio fase di scarico dei fumi di acciaieria (codice CER 110202\*) e produzione di polverosità.

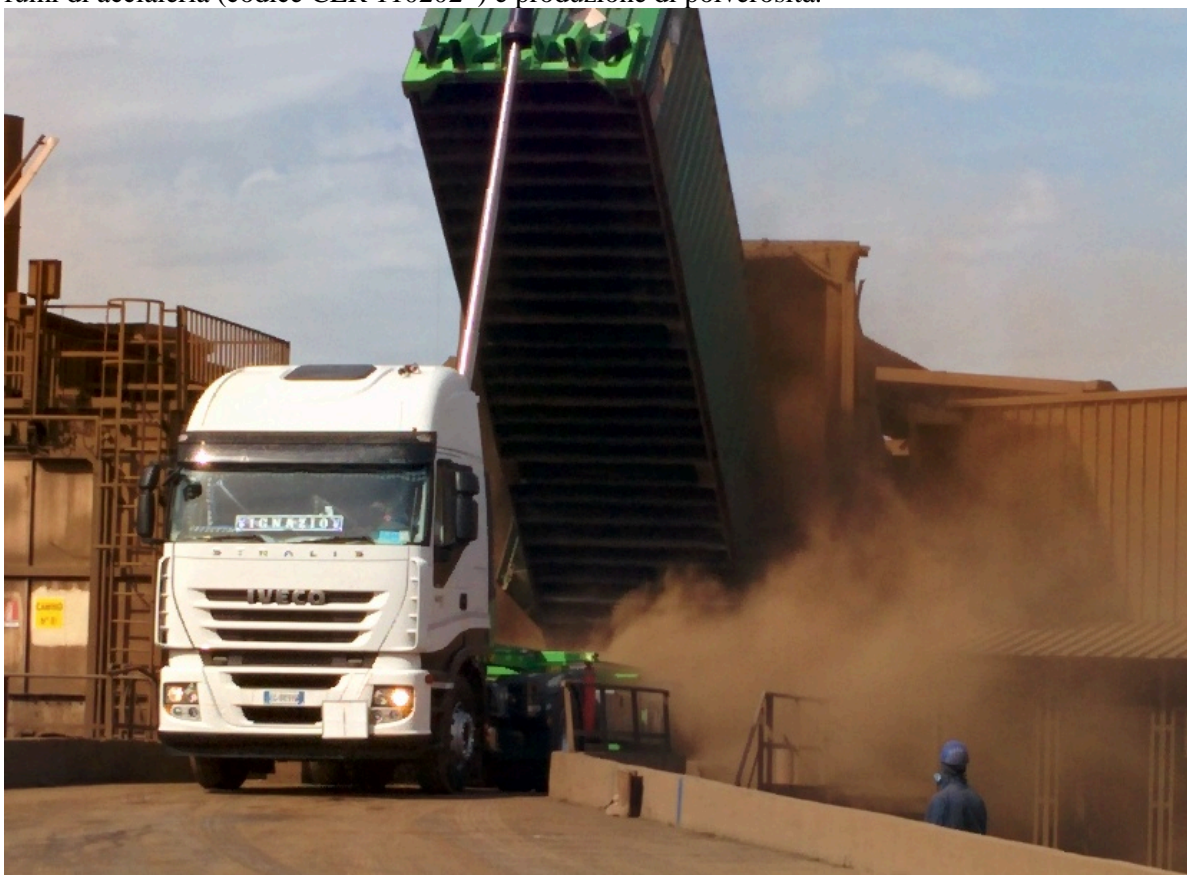
Foto 2 (sopra) del 06-10-15 area di scarico dei fumi di acciaieria in container – fase intermedia di scarico dei fumi di acciaieria (codice CER 110202\*) e produzione di polverosità.

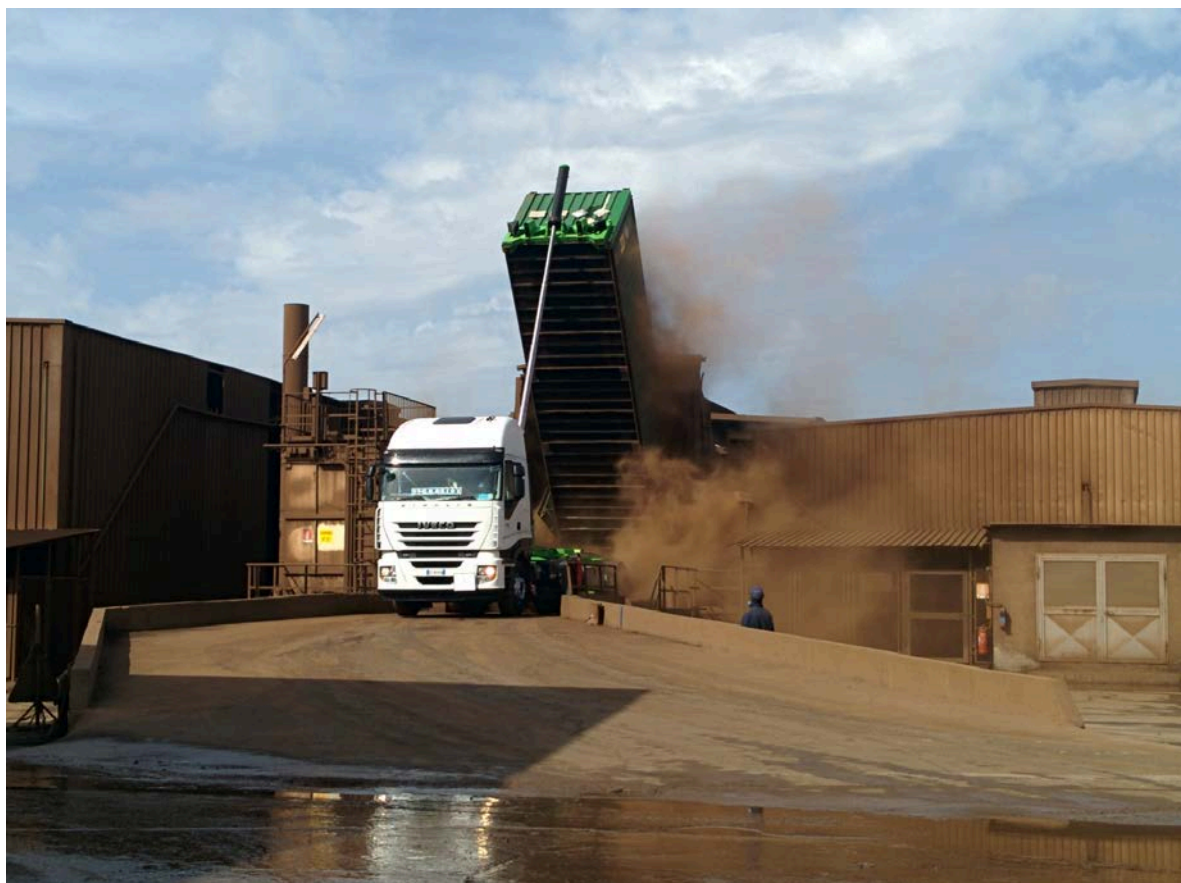
Foto 3 (sopra) del 06-10-15 area di scarico dei fumi di acciaieria in container – fase finale di scarico dei fumi di acciaieria (codice CER 110202\*) e produzione di polverosità.

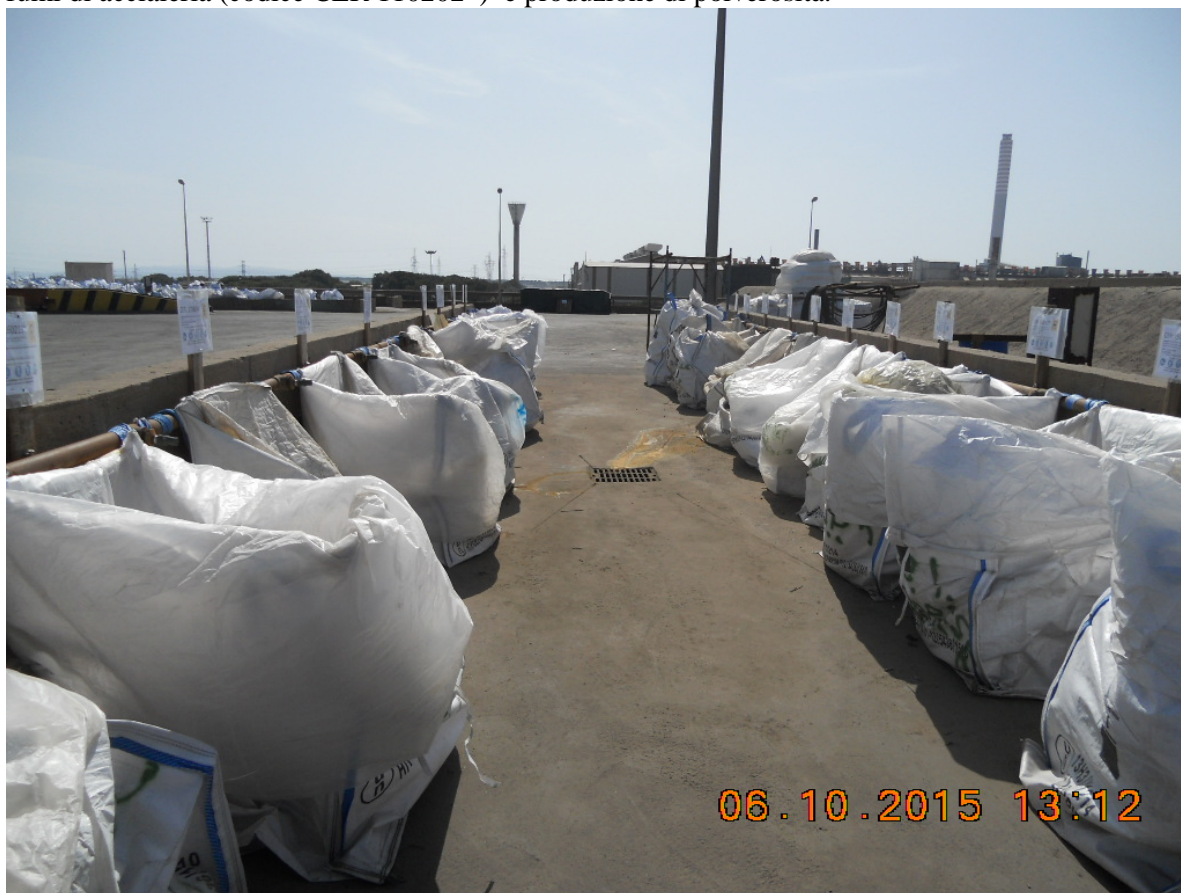
Foto 4 (sopra) del 06-10-15 area di deposito temporaneo presso Area vasche ex ENI Risorse – big-bags aperti.

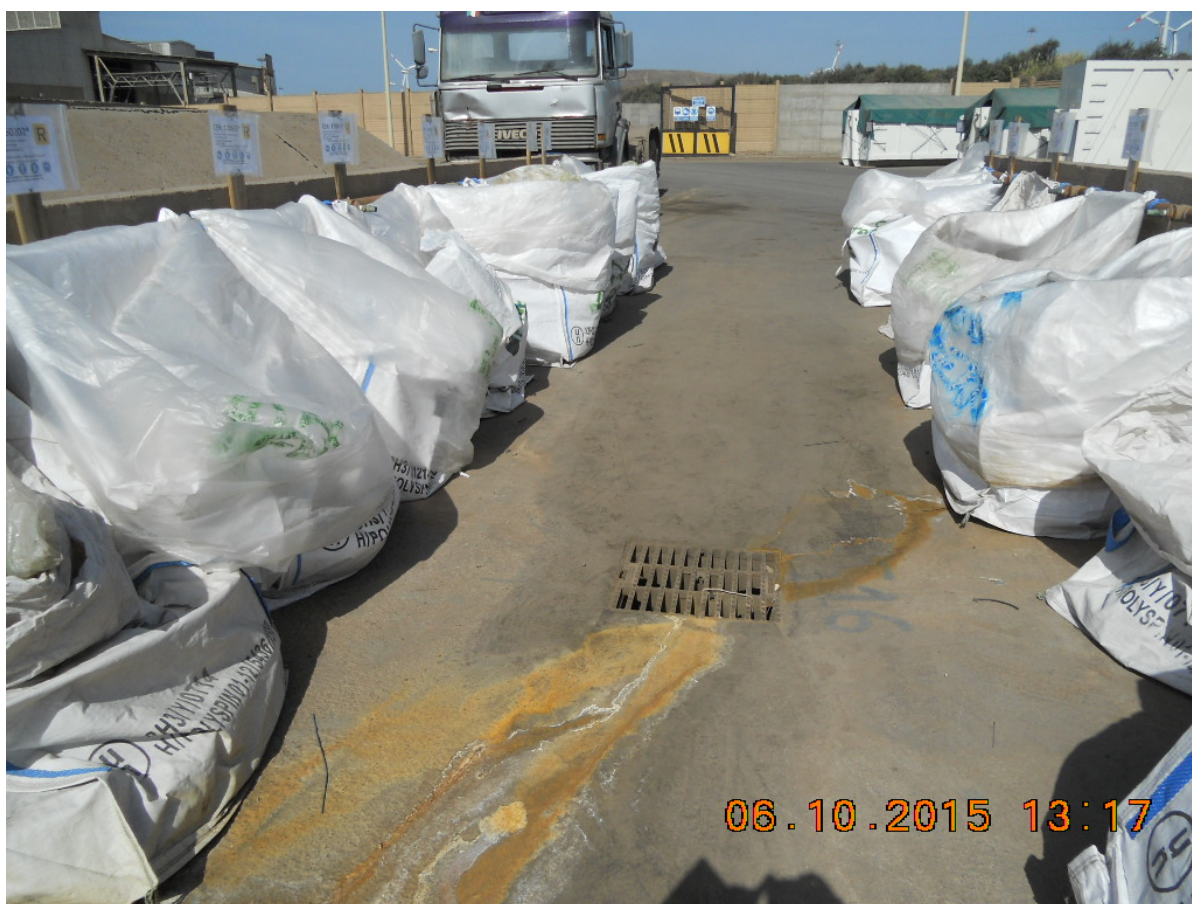
Foto 5 (sopra) del 06-10-15 area di deposito temporaneo presso Area vasche ex ENI Risorse – big-bags aperti (particolare tombino di raccolta acque da trattare).

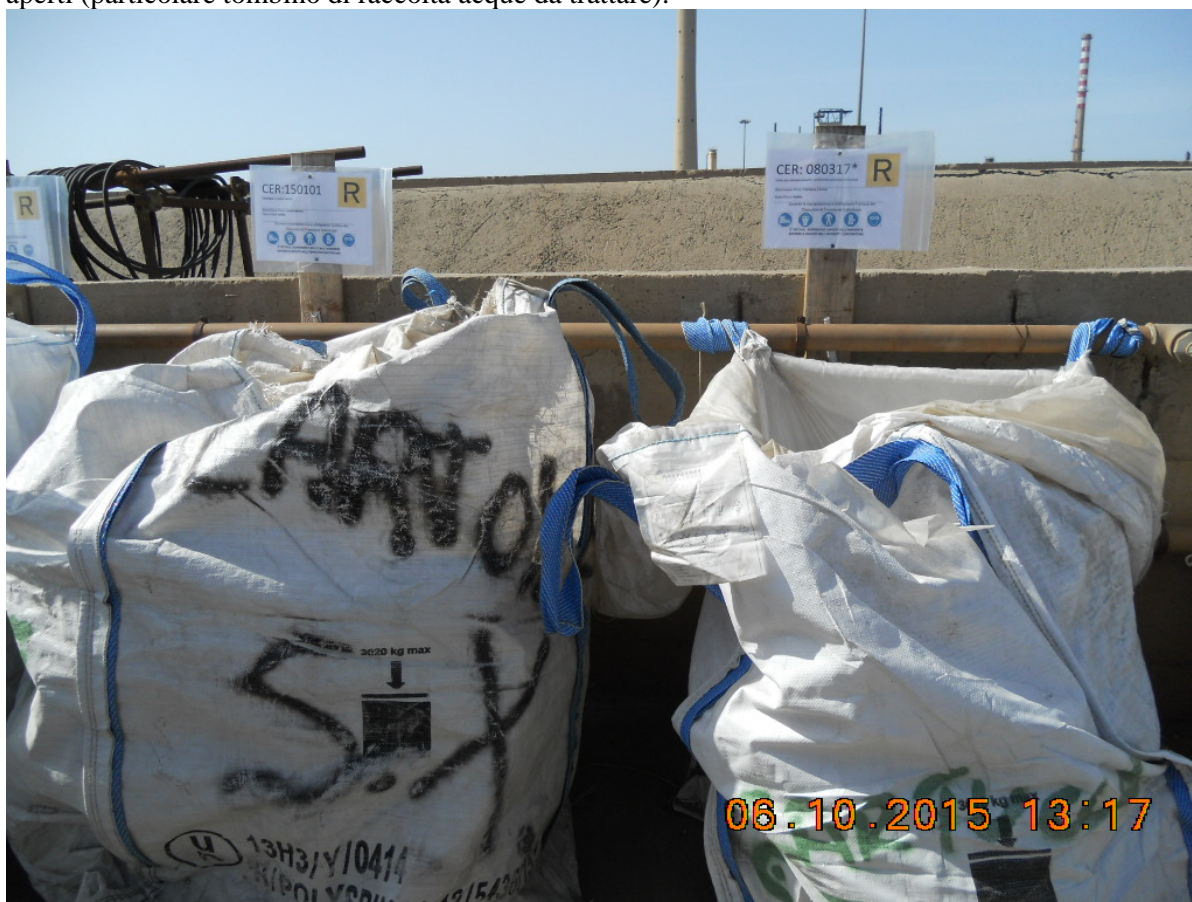
Foto 6 (sopra) del 06-10-15 area di deposito temporaneo presso Area vasche ex ENI Risorse – big-bags aperti (particolare CER 150101 e CER 080317\*).

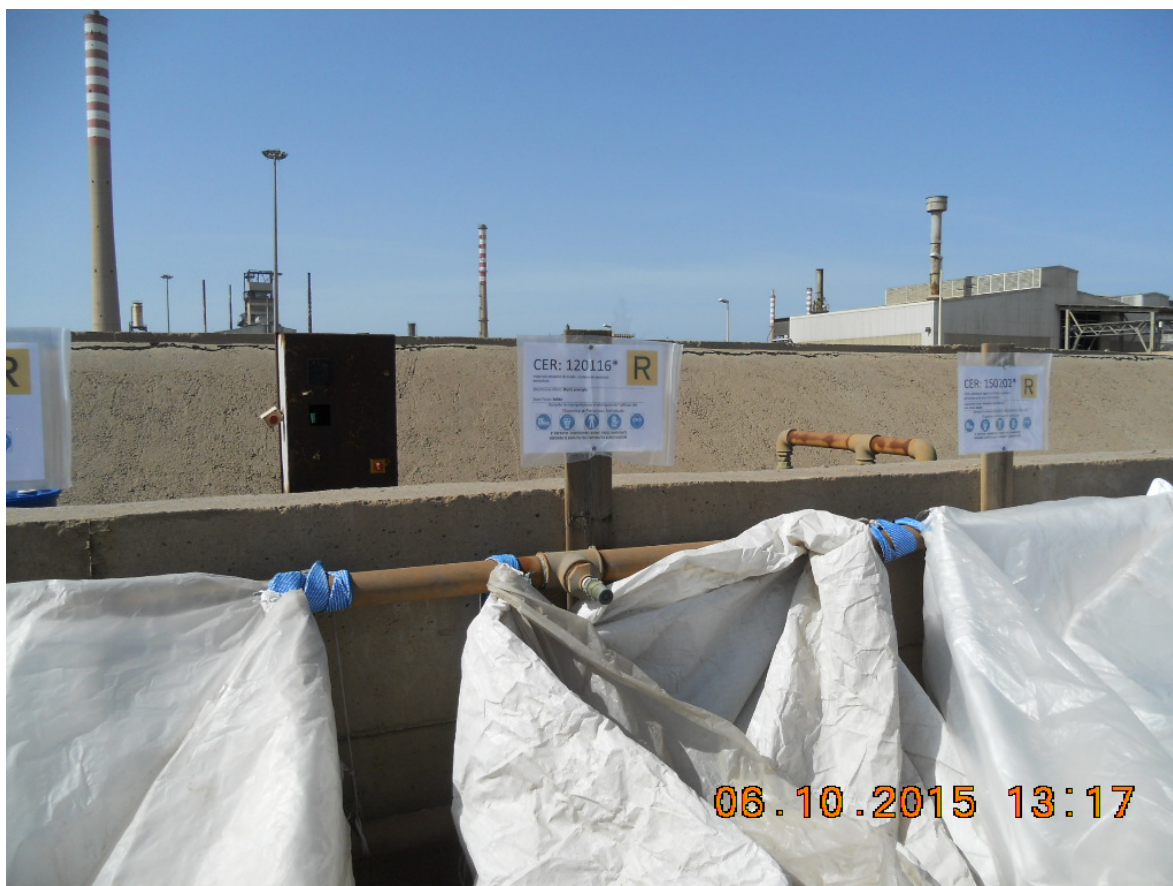
Foto 6 (sopra) del 06-10-15 area di deposito temporaneo presso Area vasche ex ENI Risorse – big-bags aperti (particolare CER 120116\* e CER 150202\*).

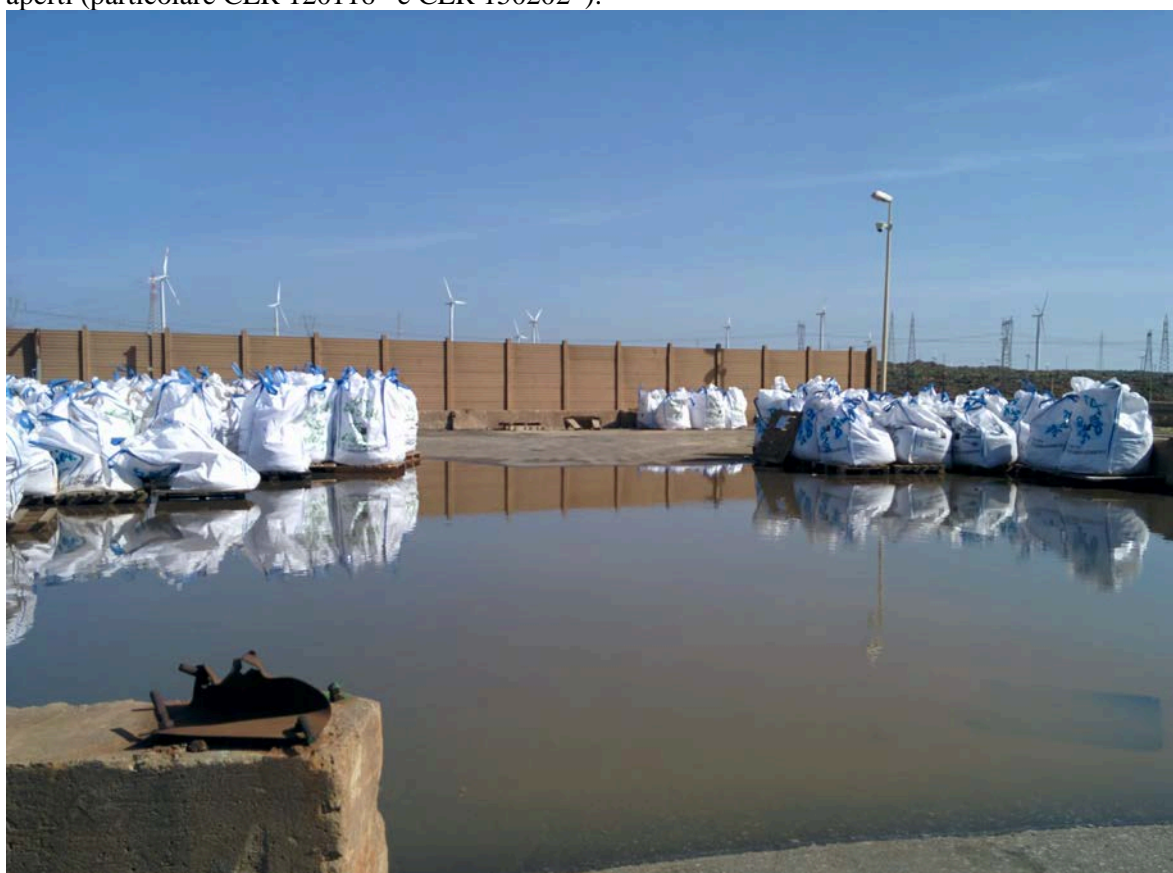
Foto 7 (sopra) del 06-10-15 area di deposito temporaneo presso Area vasche ex ENI Risorse – acqua stagnante a causa di un tombino intasato.

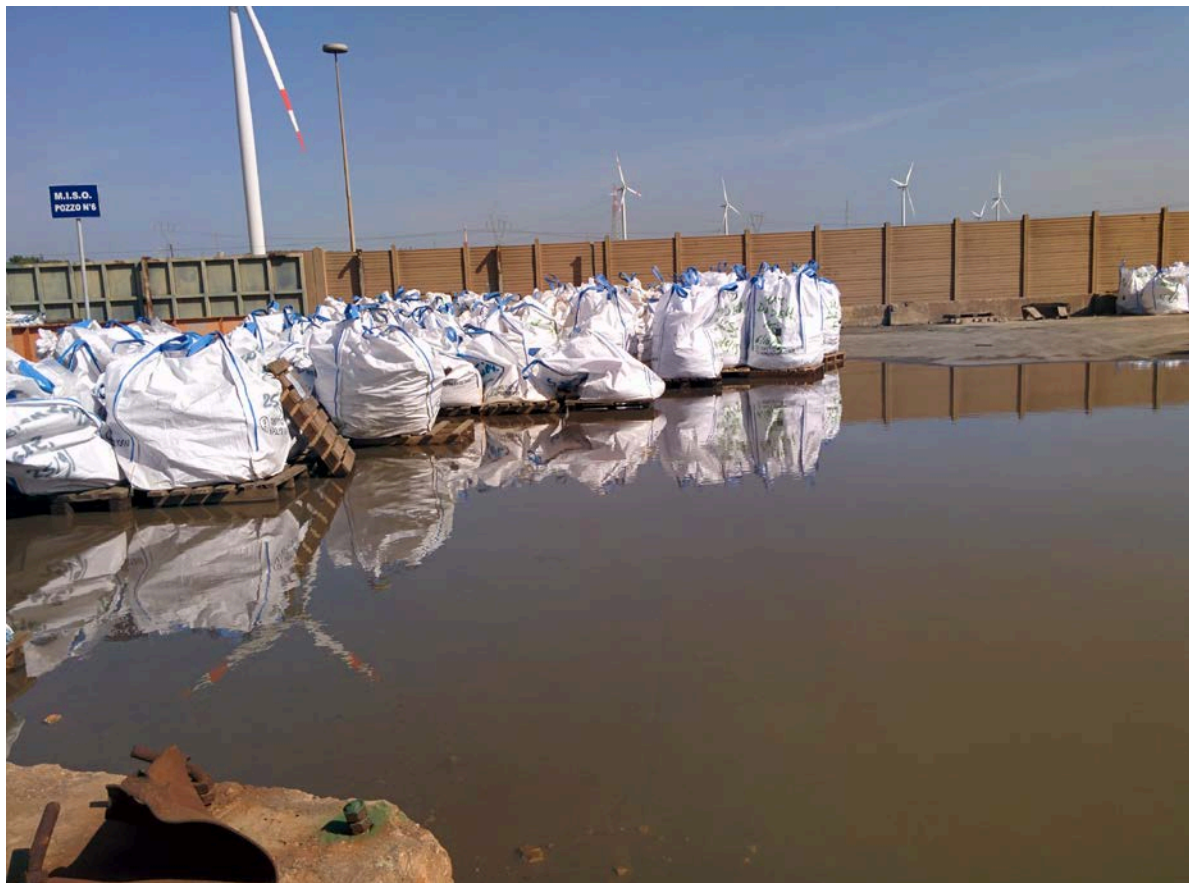
Foto 8 (sopra) del 06-10-15 area di deposito temporaneo presso Area vasche ex ENI Risorse – acqua stagnante a causa di un tombino intasato.

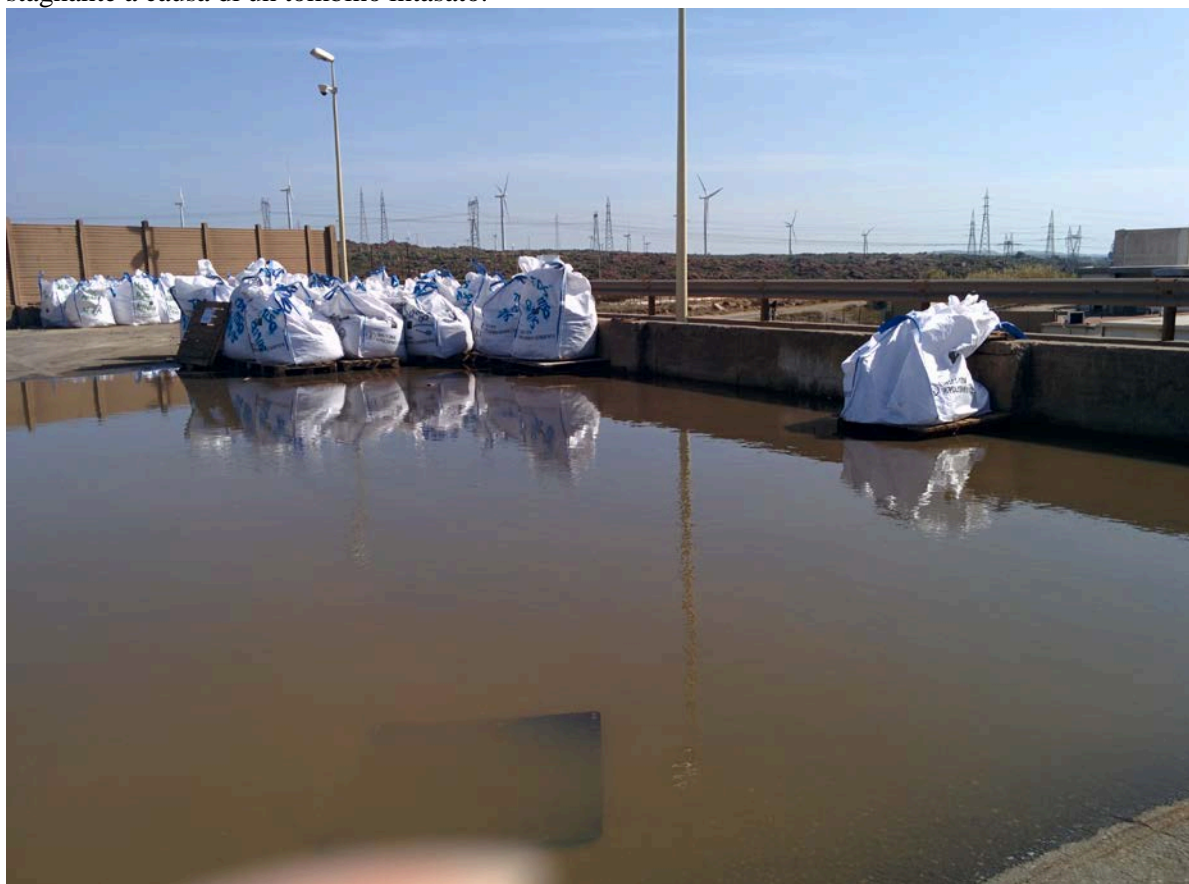
Foto 9 (sopra) del 06-10-15 area di deposito temporaneo presso Area vasche ex ENI Risorse – acqua stagnante a causa di un tombino intasato.

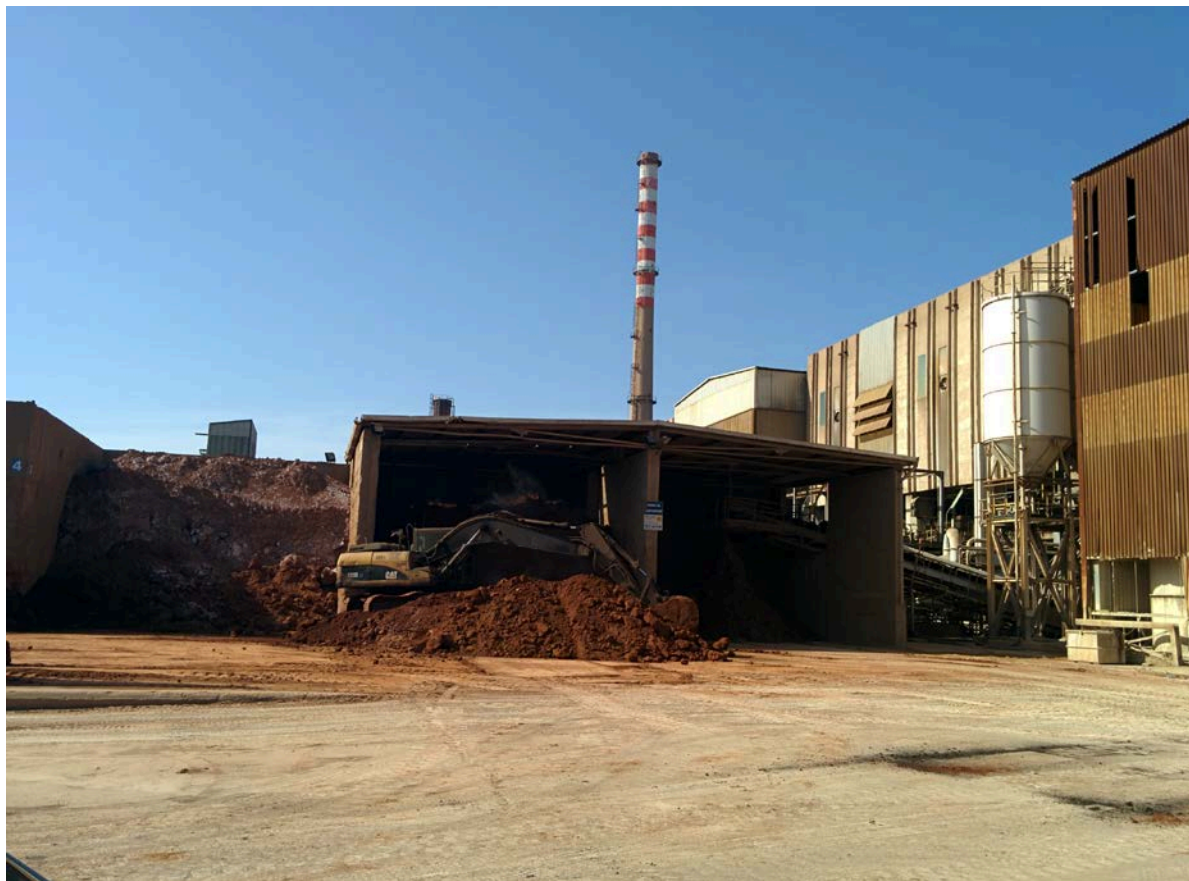
Foto 10 (sopra) del 06-10-15 deposito area n. 4 dei fanghi di conversione dal reparto lisciviazione dell'Impianto Elettrolitico – stalli coperti e stalli scoperti.

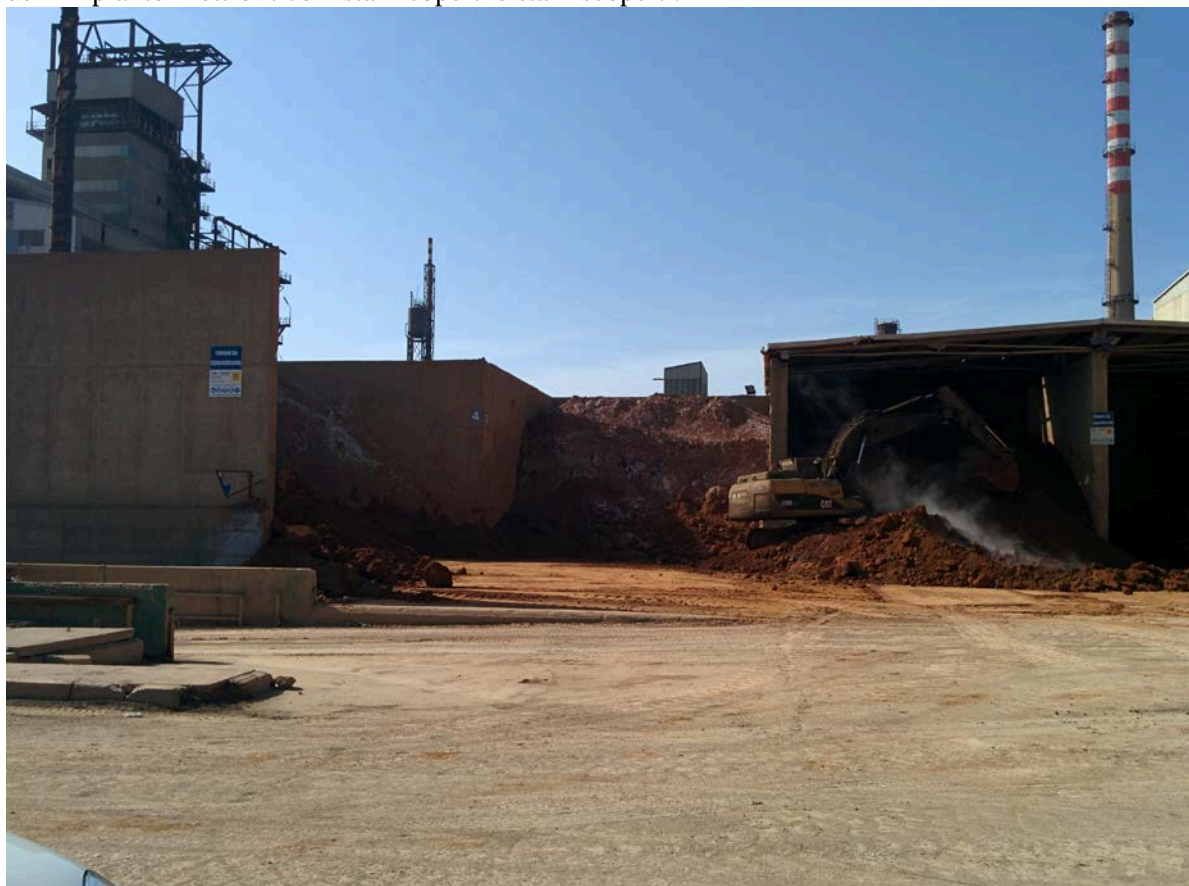
Foto 11 (sopra) del 06-10-15 deposito area n. 4 dei fanghi di conversione dal reparto lisciviazione dell'Impianto Elettrolitico - stalli coperti e stalli scoperti.

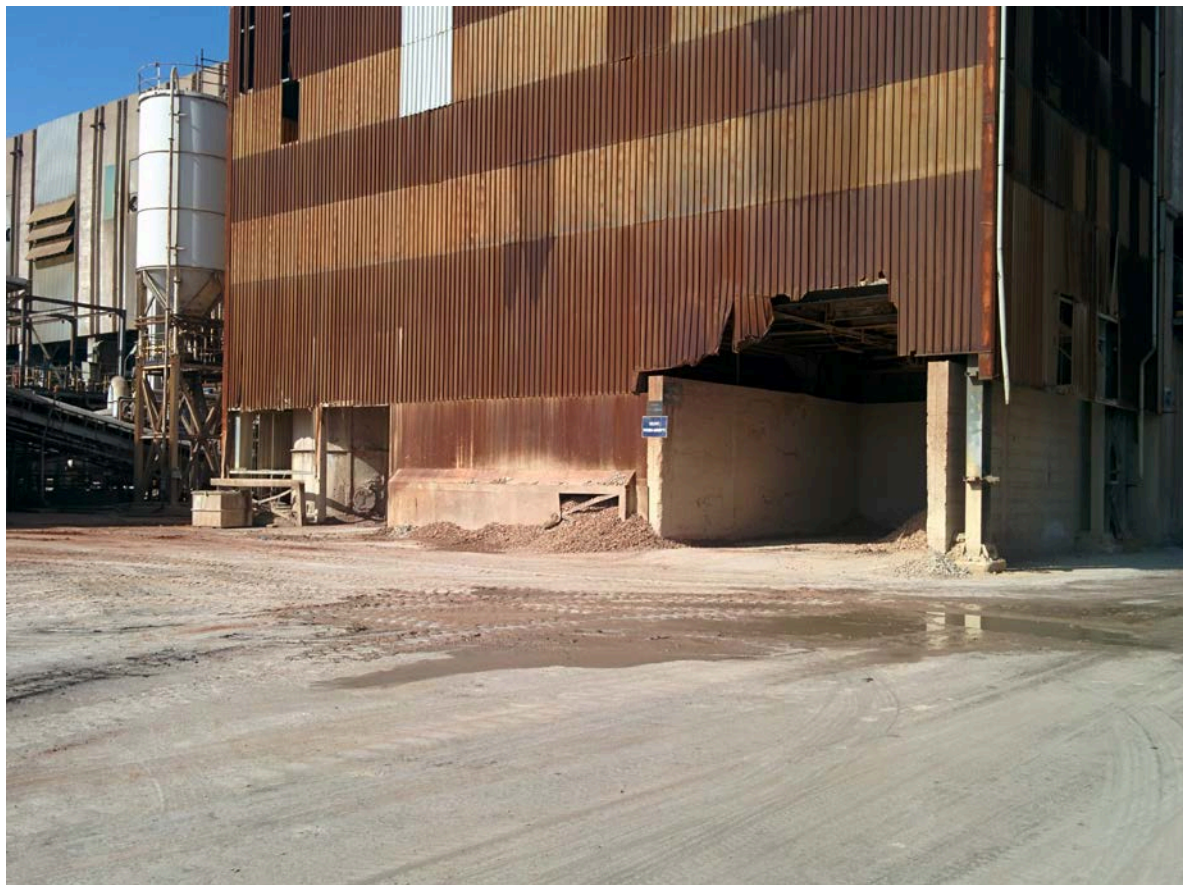
Foto 12 (sopra) del 06-10-15 stoccaggio coperto di solfati di piombo argento - materiale fuori dell'area adibita allo stoccaggio.

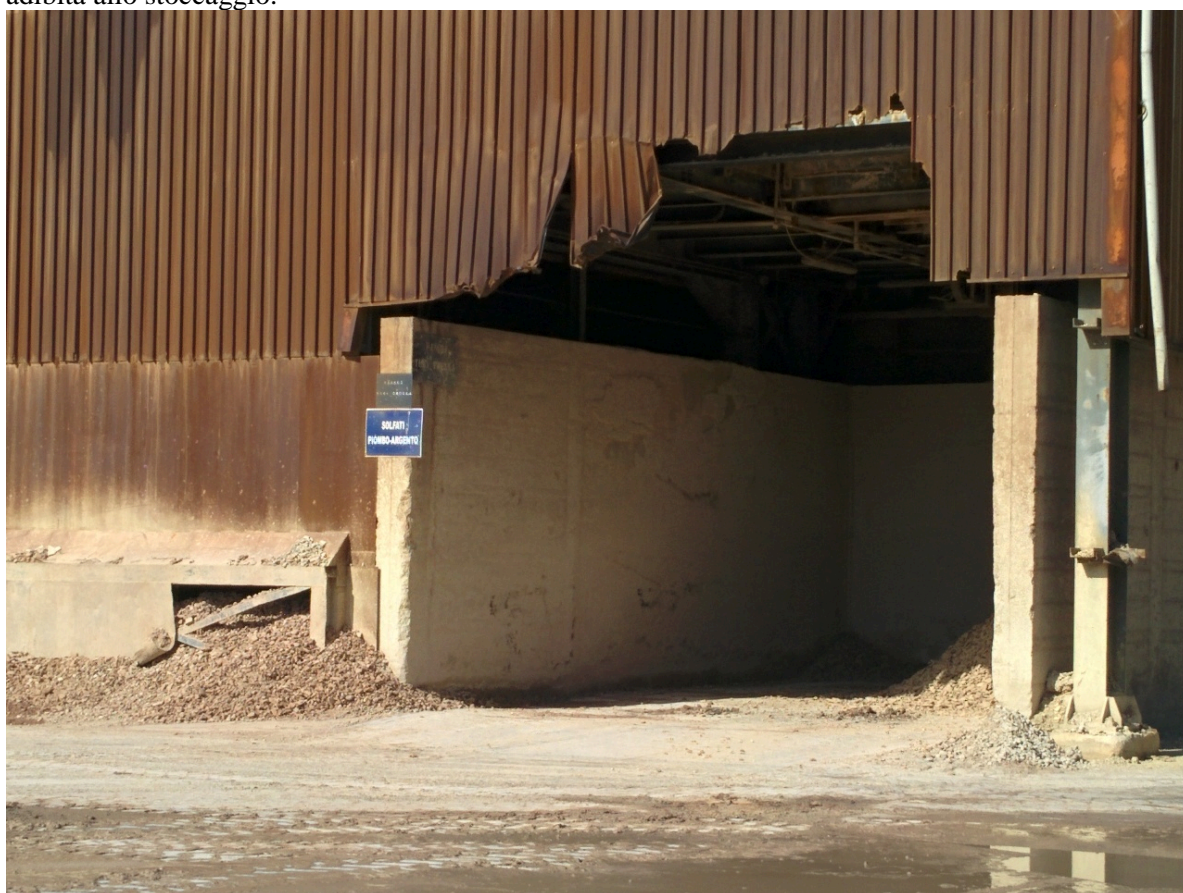
Foto 13 (sopra) del 06-10-15 stoccaggio coperto di solfati di piombo argento - materiale fuori dell'area adibita allo stoccaggio (particolare).

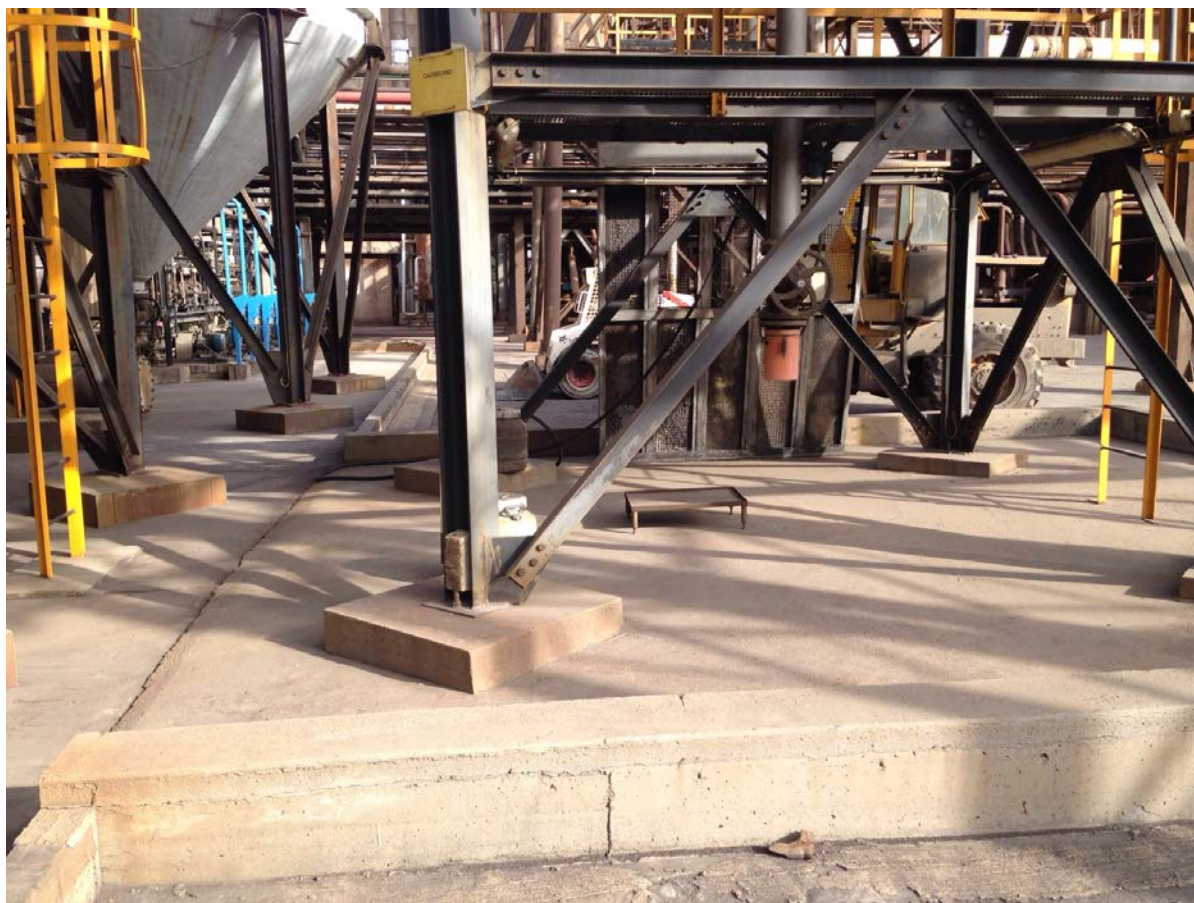
Foto 14 (sopra) del 06-10-15 area produzione di Calomelano – cordolatura su tre lati ed evidenza del lato non cordolato a sinistra della foto.

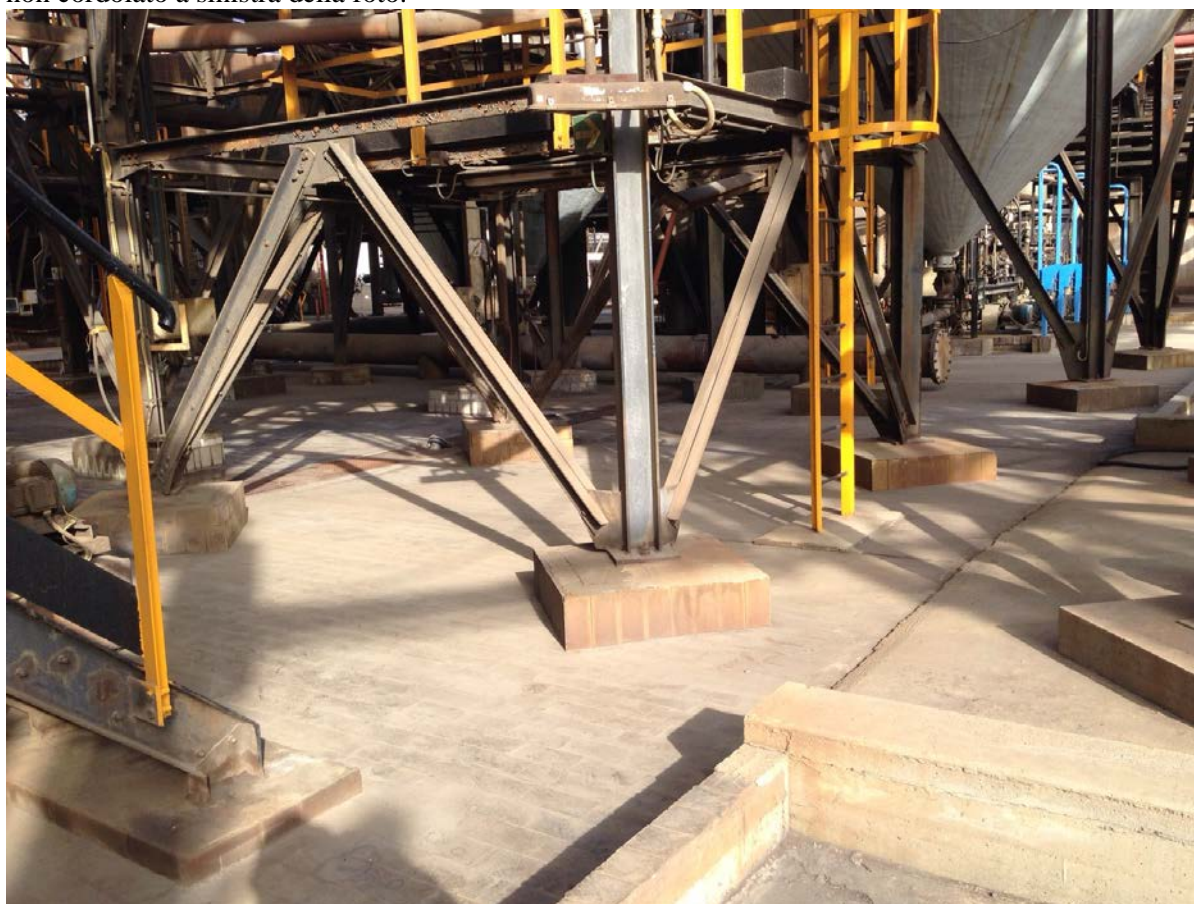
Foto 15 (sopra) del 06-10-15 area produzione di Calomelano - evidenza del lato non cordolato a destra della foto e della griglia di raccolta delle acque a sinistra della foto.
