**Portovesme s.r.l.**

**Oggetto: Portovesme s.r.l. – impianto chimico sito nel comune di Portoscuso. AIA di cui al DEC MIN 0000234 del 21/12/2012. Prima diffida per inosservanza delle prescrizioni autorizzative di cui alla nota ISPRA prot. 56193 del 10/12/2015. Rif. Comunicazione Ministero dell'Ambiente e della Tutela del Territorio e del mare U. prot DVA-2015-0032217 del 23/12/2015.**

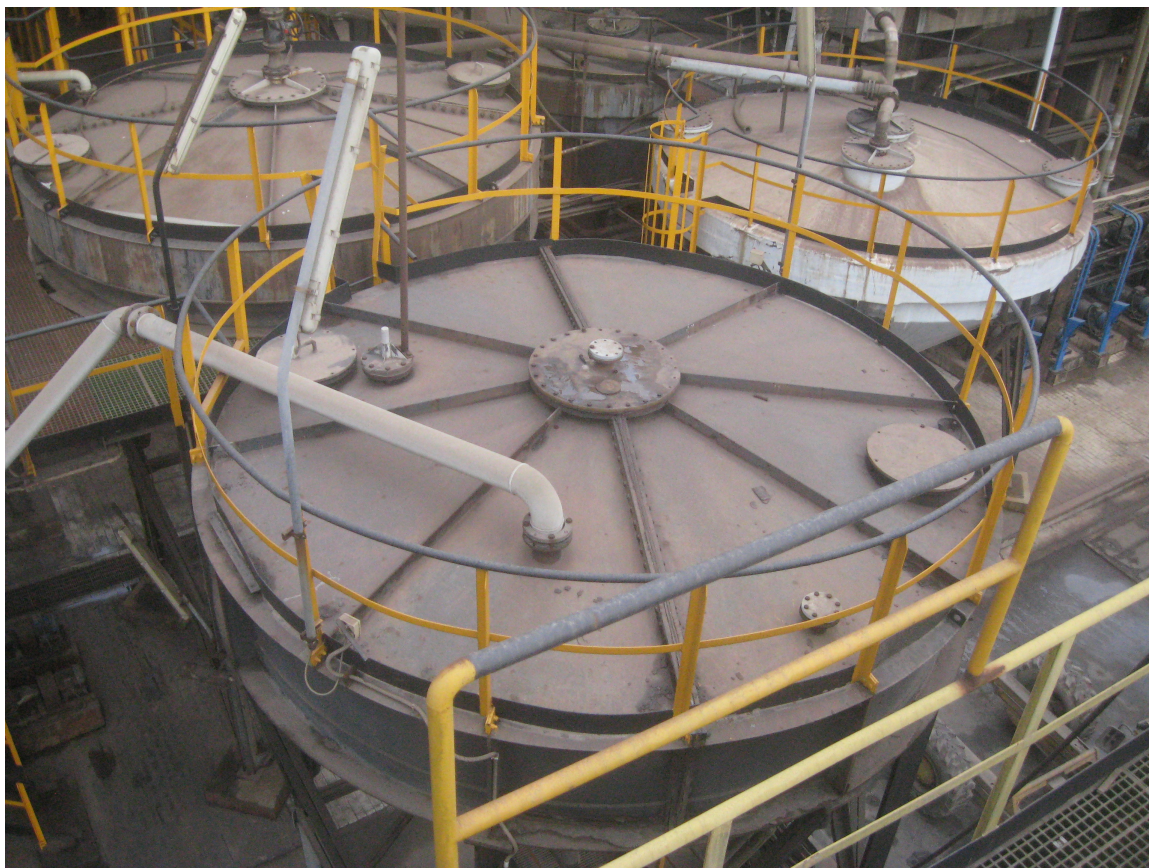
**Decantatore calomelano – vista dall'alto**

**Punto g).** In merito a tale punto intendiamo preventivamente chiarire che il **decantatore** che contiene il calomelano è costituito da un'apparecchiatura chiusa anche nella parte sommitale. Per la sua conformazione è piuttosto complesso realizzare una copertura dell'area sottostante allo stesso. Per chiarire meglio la situazione illustrata, alleghiamo

alcune foto rappresentative della situazione esistente. Per quanto detto, riteniamo inoltre che, essendo l'area non destinata allo stoccaggio dei fusti di calomelano, la copertura non sia necessaria.

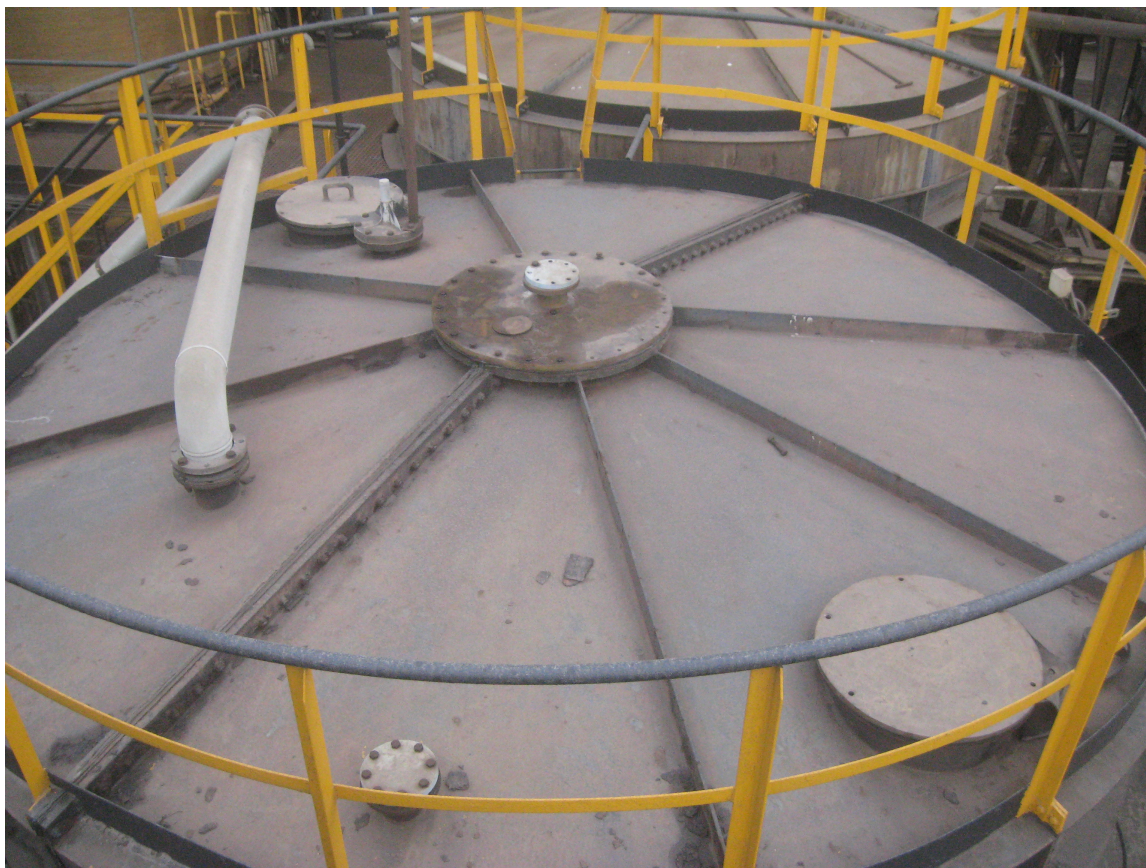
**Dettaglio sommità decantatore**

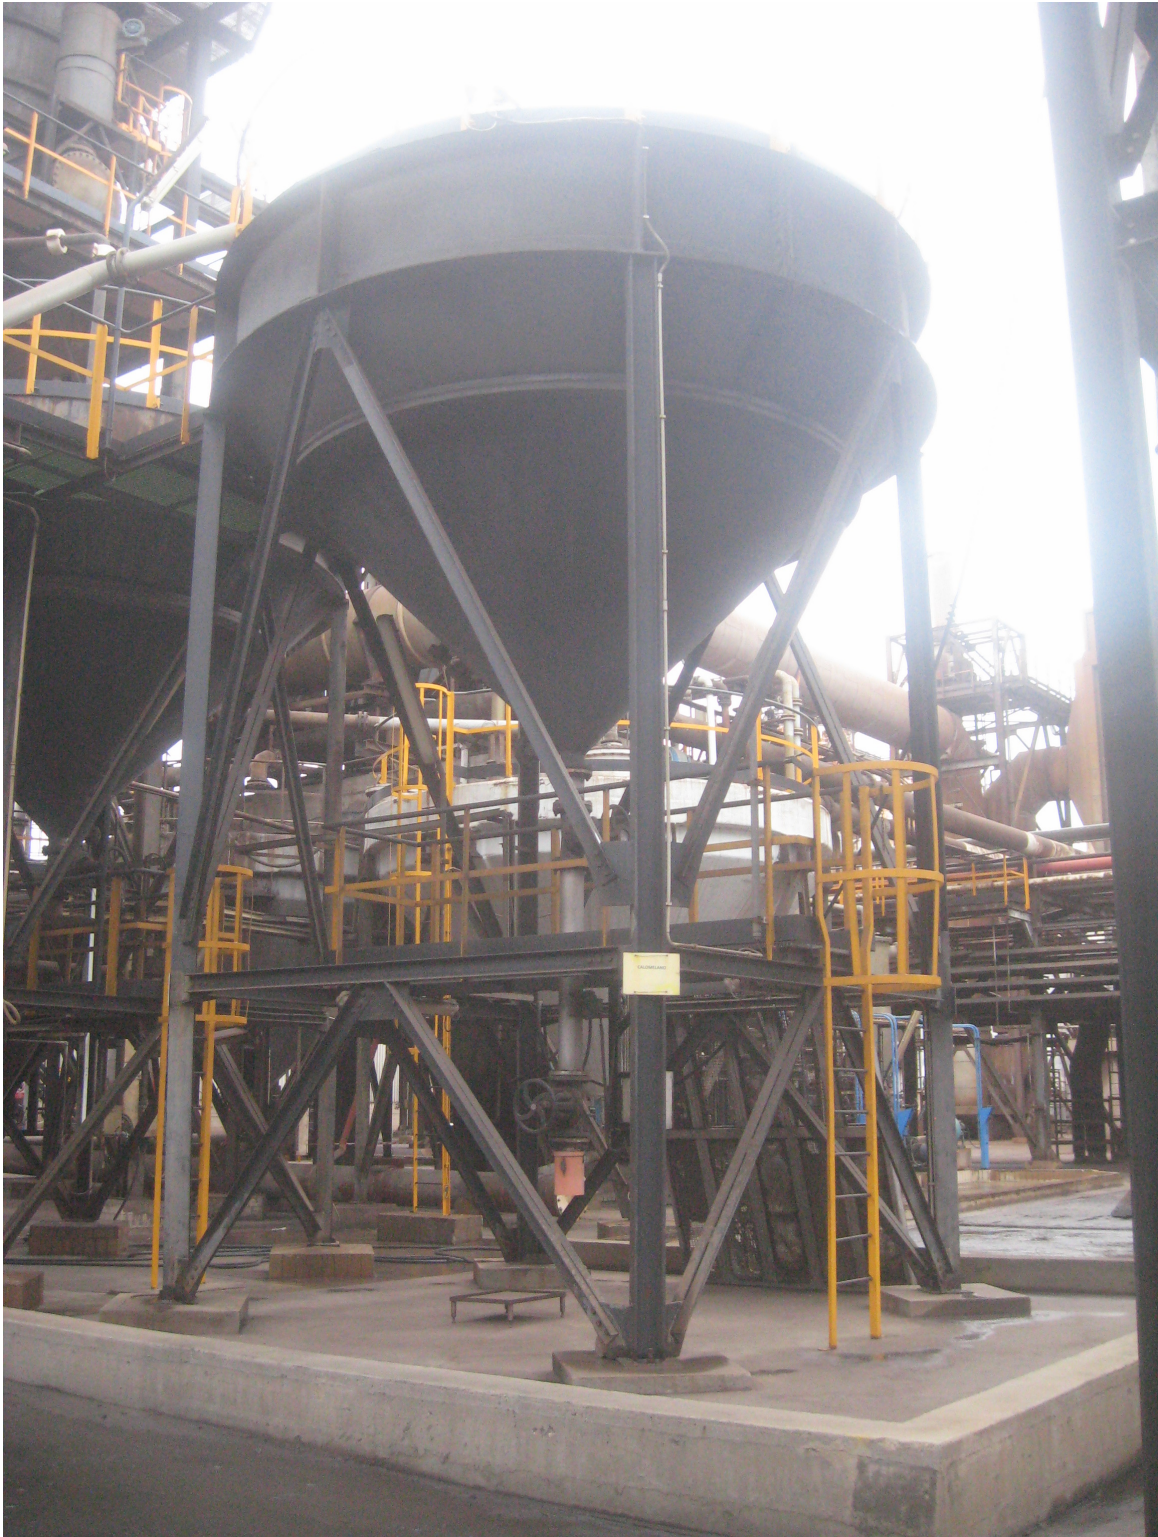
**Vista d'insieme del bacino di contenimento da completare**

Il cordolo richiesto a chiusura dell'area di raccolta del calomelano in fusti verrà realizzato nei tempi da voi stabiliti.
