RIFERIMENTO: Decreto autorizzativo MIN-GAB-2013-66 del 05/03/2013 con avviso pubblicato in G.U. n. 71 del 25/03/2013 - Centrale Termoelettrica della società SET S.p.A. ubicata a Teverola (CE).

OGGETTO: Esito visita ispettiva ordinaria effettuata ai sensi dell'art. 29-decies del D.Lgs. 152/2006 e s.m.i in data 01-02 dicembre 2014 - Accertamento violazioni e proposta di diffida.

Installazione	Centrale termica di produzione di energia elettrica alimentata a gas naturale prelevato dalla rete di distribuzione nazionale SNAM Rete Gas
Società	SET s.p.a.
Ubicazione installazione	S.S. 7/BIS Via Appia, Teverola, CE 81030
Provvedimento	Decreto AIA MIN-GAB2013-0000066 del 05/03/2013
Gazzetta Ufficiale	Gazzetta n. 71 del 25 marzo 2013
Enti di controllo presenti	ARPA Campania
Verbale di inizio visita ispettiva del	01.12.2014

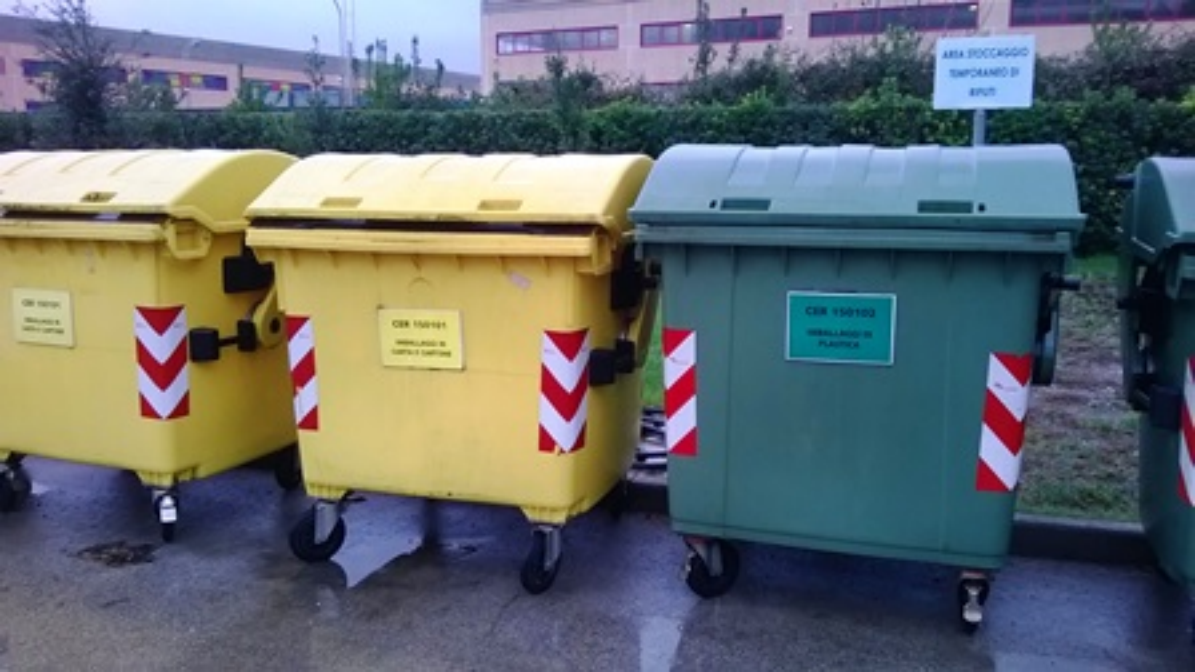
- su n. 2 cassonetti con etichettatura indicante la tipologia del rifiuto CER 150110* (imballaggi contaminati) non sono presenti informazioni sullo stato fisico e caratteristiche di pericolosità;
- su n.2 cassonetti con etichettatura indicante la tipologia del rifiuto CER 150202* (assorbenti filtranti) non sono presenti informazioni sullo stato fisico e caratteristiche di pericolosità;
- su n.1 cassone con etichettatura indicante la tipologia del rifiuto CER 170603* (materiali isolanti) non sono presenti informazioni sullo stato fisico e le caratteristiche di pericolosità;
- su n.1 contenitore di batterie di piombo non era presente alcuna etichettatura indicante la tipologia del rifiuto.

Inoltre il Gruppo Ispettivo ha verificato che l'area denominata R6 non rispecchia lo stato dei luoghi, come autorizzato e riportato nella planimetria B22 di cui alle integrazioni 2011 inviate dal gestore al MATTM in sede di istanza di autorizzazione, in quanto nella stessa area non sono risultati stoccati gli oli esausti che invece risultano depositati, sotto tettoia e con bacino di contenimento, in un'area posta in prossimità dei container materie prime.

AREA STOCCAGGIO
TEMPORANEO DI
RIFIUTI

CER 150101
RIFIUTO IN
MATERIA PLASTICA

CER 150102
RIFIUTO IN
MATERIA PLASTICA

- a) adegui le aree rifiuti a quanto prescritto nel decreto in termini di cartellonistica ed etichettatura adeguata dandone opportuna informazione con documentazione fotografica.

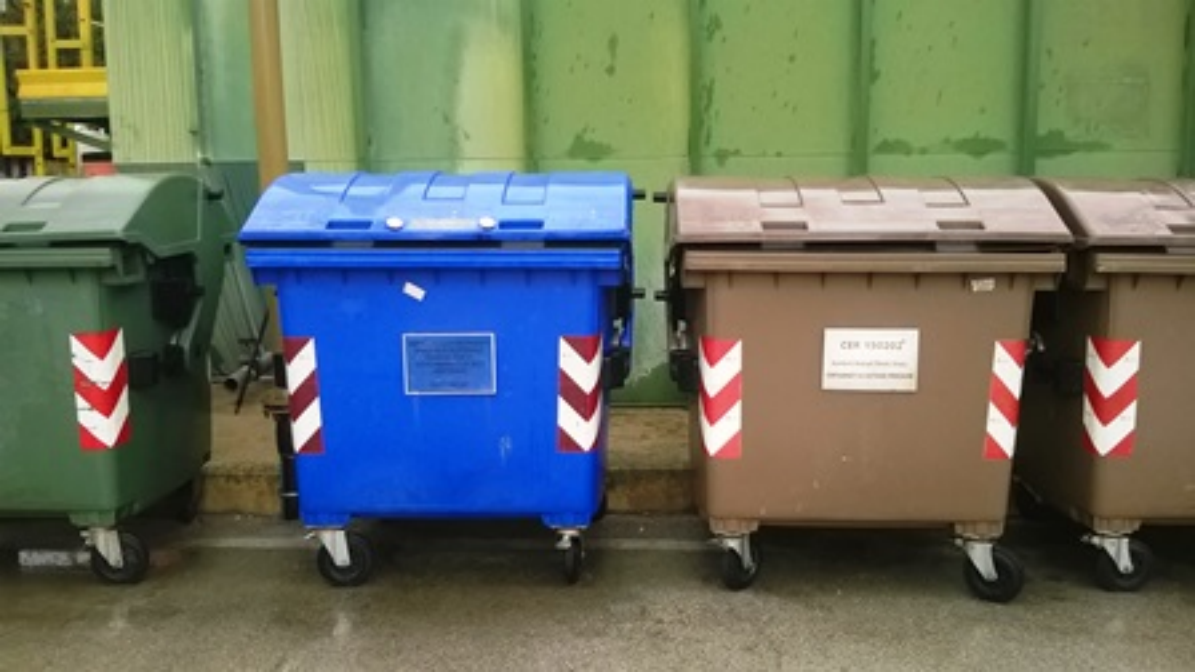
CER 130202
Rifiuti Generali
Rifiuti di Origine Vegetale
