Oggetto: **DEC-MIN-2012-0000234 del 21/12/2012 per l'esercizio dell'impianto chimico della Società Portovesme s.r.l. ubicato nel comune di Portoscuso (CI) - ottemperanza prescrizione ID 148/556**

Ottemperanza prescrizione ID 148/556

**Indagine ambientale in area sottostante e
limitrofa ai serbatoi dismessi**

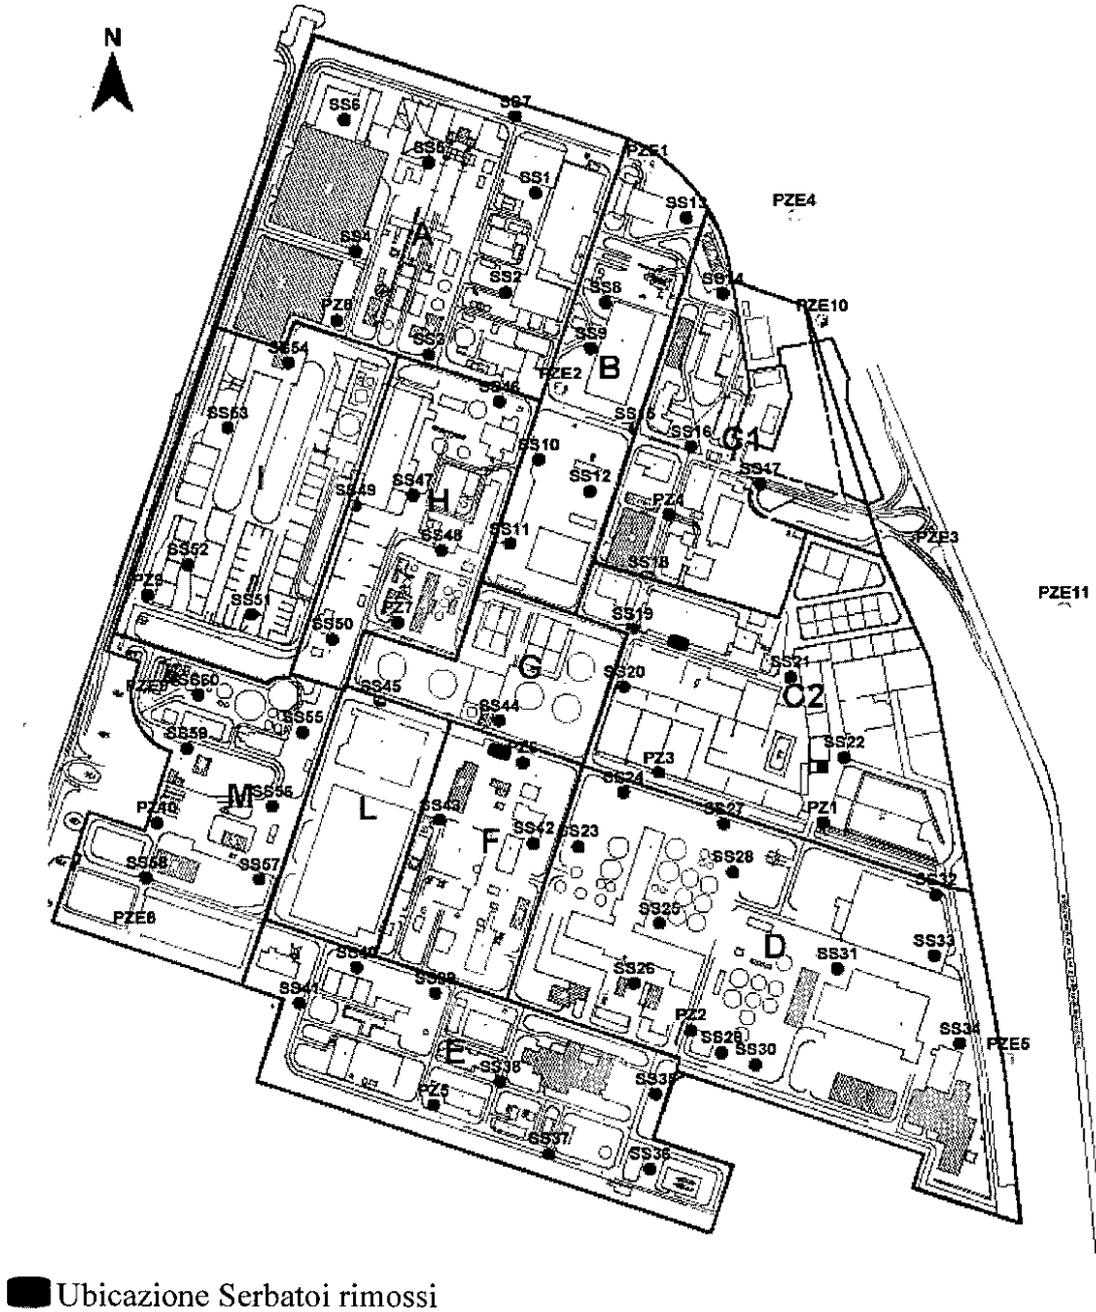
Indagini effettuate nell'anno 2001

Di seguito le mappe che riportano i punti di indagine campionati nelle campagne del 2001 e del 2006. Per maggiore chiarezza sono stati ubicati anche i due serbatoi.

■ Ubicazione Serbatoi rimossi

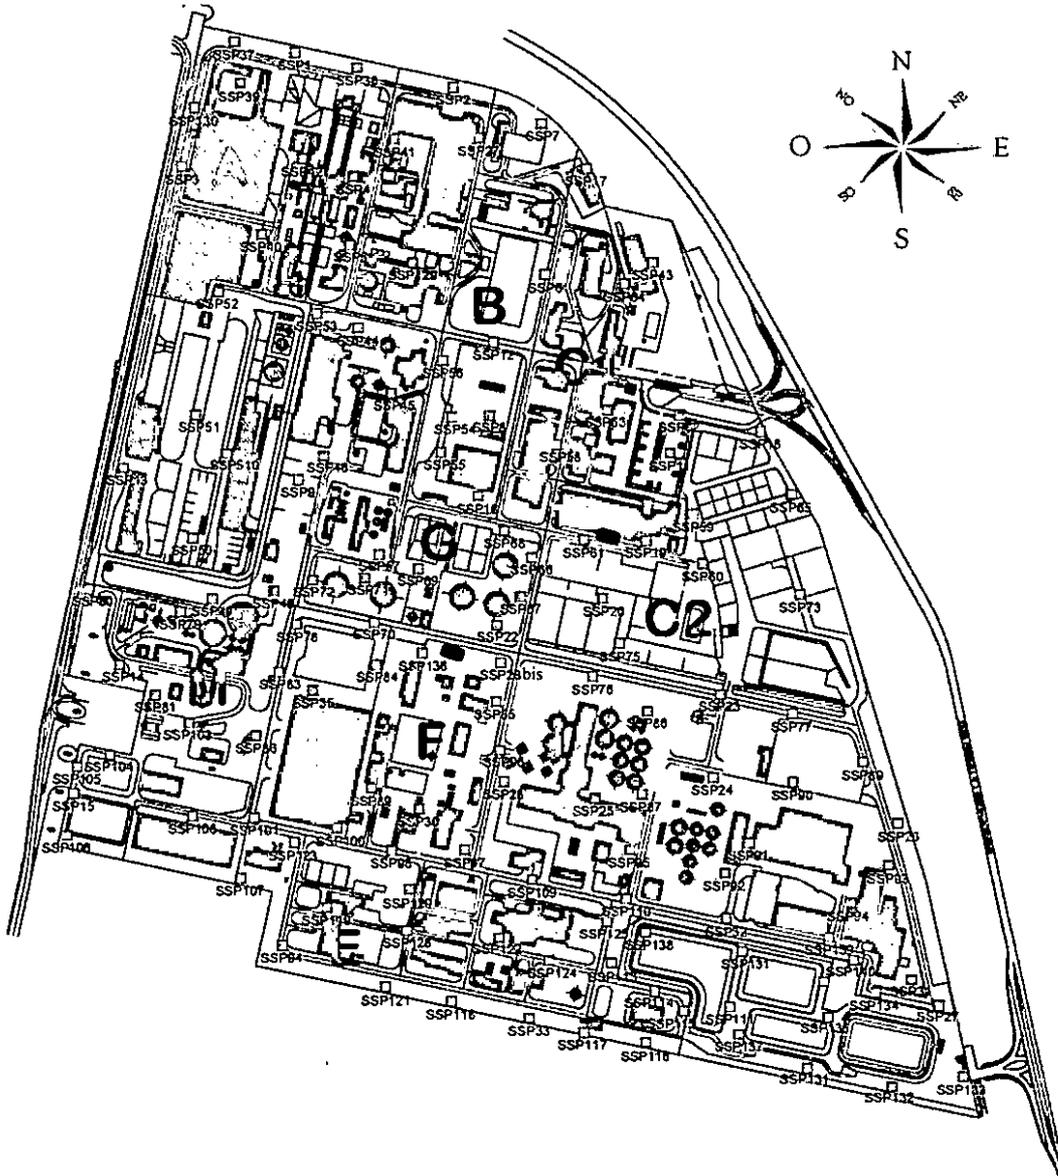
Indagini effettuate nell'anno 2006

Serbatoio n. 18 fronte officina meccanica	Serbatoio n.21 reparto arrostimento
ssp19 ed ssp61	ssp28bis-ssp136
	Pz6

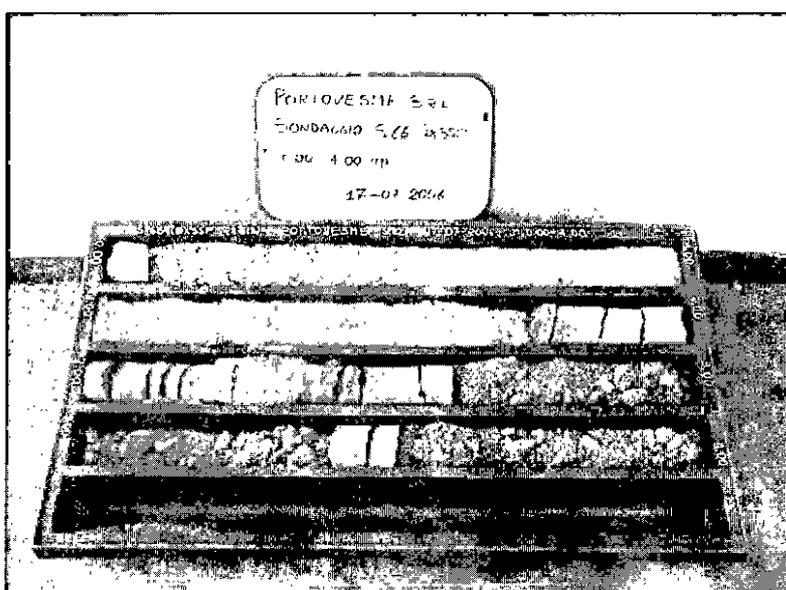
SONDAGGIO S 66 (ex SSP 28 bis)

Profondità (m)	Litologia	DESCRIZIONE TERRENO
0.10 - 0.40		Pavimentazione in conglomerato bituminoso Sottopavimentazione: sabbie fini e medie con frammenti litici carbonatici (ϕ max 7 cm)
1.00		Sabbie fini e medie nocciola con subordinati granuli millimetrici
1.70 - 2.00 - 2.10		Sabbie limo argillose nocciola con striature nerastre e biancastre con alcuni granuli e frammenti litici millimetrici
3.00		Sabbie fini e medie debolmente limo argillose nocciola localmente con granuli e ciottoli \leq 1 cm
4.00		Sabbie fini e medie con alcuni granuli millimetrici
5.00		FINE FORO Note: assenza H ₂ O

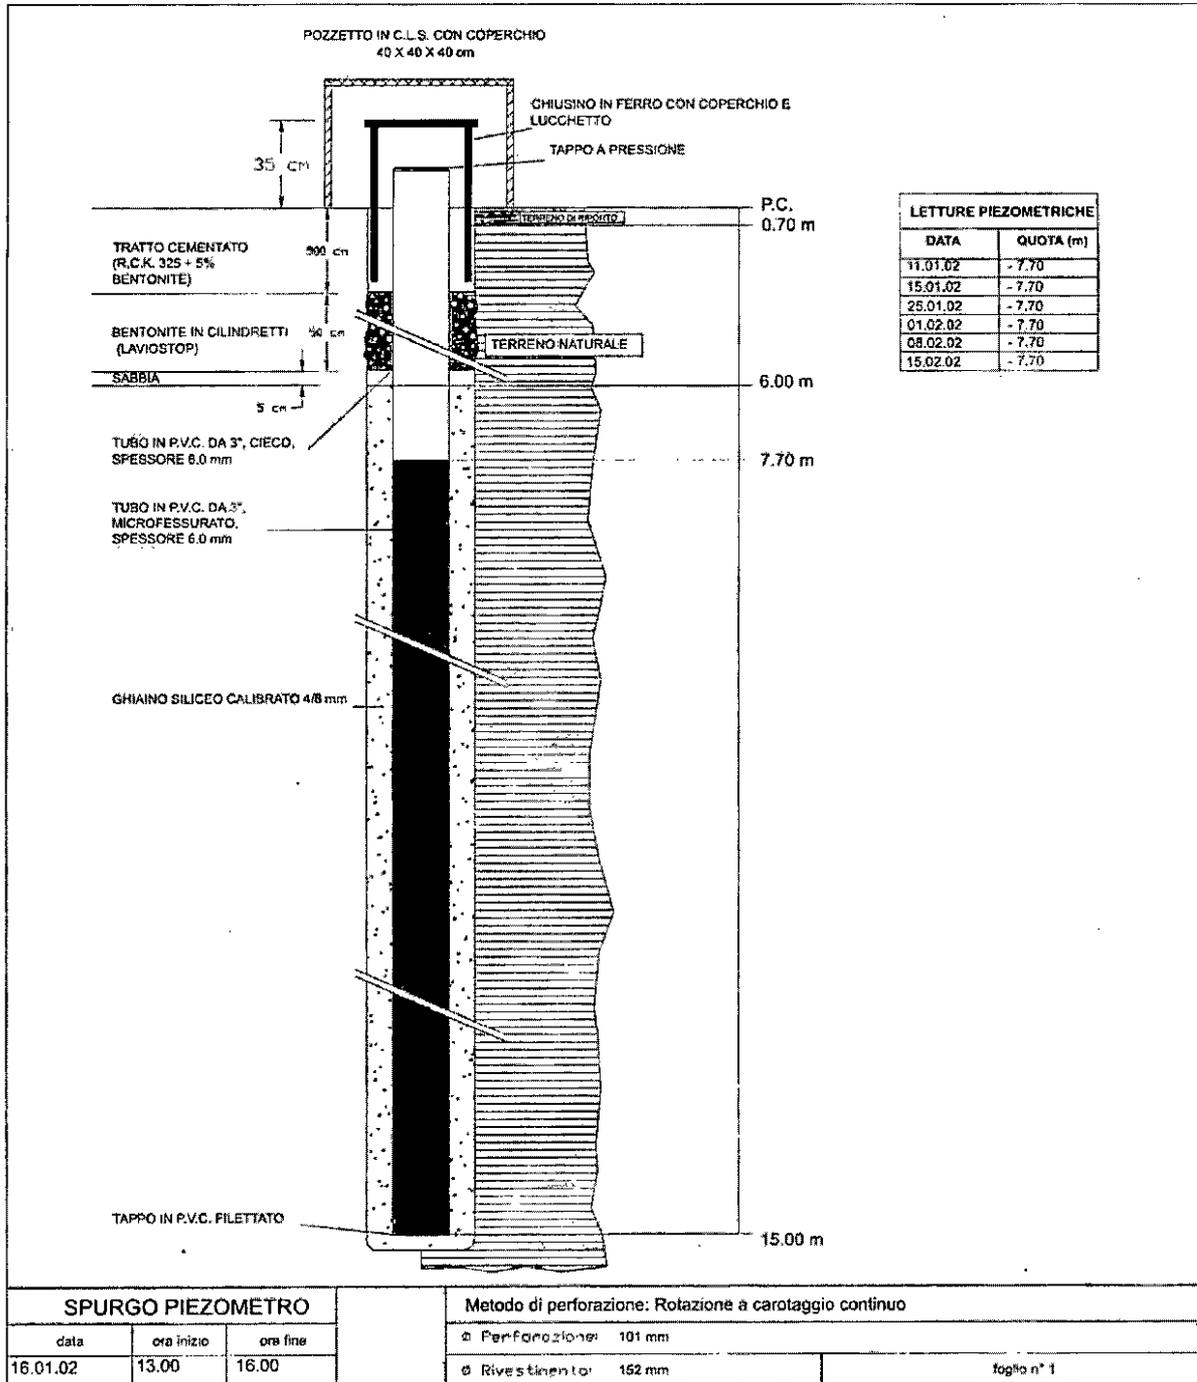
SCHEMA DELLA STRUTTURA, DRENAGGIO E TESSITURA DEL PIEZOMETRO 6

<i>GRANULOMETRIA IN (NaPO₃)₆ - (g Kg⁻¹)</i>								
PROFONDITA (cm)	ORIZZONTE DIAGNOSTICO	TIPO DI STRUTTURA	DRENAGGIO	SABBIA GROSSA	SABBIA FINE	LIMO GROSSO	LIMO FINE	ARGILLA
0÷5	CONGLOMERATO BITUMINOSO	---	IMPEDITO	---	---	---	---	---
5÷72	MATERIALI GROSSOLANI	INCOERENTE	NORMALE	---	---	---	---	---
72÷112	SABBIE DI RIPORTO	INCOERENTE	NORMALE	840	116	3	13	28
112÷127	SABBIE DI RIPORTO	INCOERENTE	NORMALE	724	198	7	35	36
127÷168	SABBIE DI RIPORTO	INCOERENTE	NORMALE	850	122	1	13	14
168÷196	SABBIE DI RIPORTO	INCOERENTE	NORMALE	---	---	---	---	---
196÷214	SABBIE DI RIPORTO	INCOERENTE	NORMALE	---	---	---	---	---
290÷300	SABBIA	INCOERENTE	NORMALE	---	---	---	---	---
214÷244	SABBIA	DEBOLMENTE CEMENTATO	LENTO	---	---	---	---	---
244÷263	SABBIA	CEMENTATO	MOLTO LENTO	447	251	13	116	173
263÷278	SABBIA	INCOERENTE	NORMALE	---	---	---	---	---
278÷290	SABBIA	INCOERENTE	NORMALE	---	---	---	---	---
300÷344	SABBIA	DEBOLMENTE CEMENTATO	NORMALE	642	261	11	36	50

344÷387	SABBIA	DEBOLMENTE CEMENTATO	LENTO	572	233	27	64	104
387÷400	SABBIA	INCOERENTE	NORMALE	---	---	---	---	---
400÷418	SABBIA + VULCANITI	DEBOLMENTE CEMENTATO	LENTO	653	212	10	47	78
418÷432	SABBIA	CEMENTATO	MOLTO LENTO	---	---	---	---	---
432÷500	SABBIA	DEBOLMENTE CEMENTATO	NORMALE	627	265	3	43	62
500÷540	SABBIA GROSSOLANA	DEBOLMENTE CEMENTATO	LENTO	---	---	---	---	---
540÷618	CONGLOMERATI ALTERATI	CEMENTATO	MOLTO LENTO	572	239	13	98	78

PROFONDITA (cm)	ORIZZONTE DIAGNOSTICO	TIPO DI STRUTTURA	DRENAGGIO	SABBIA GROSSA	SABBIA FINE	LIMO GROSSO	LIMO FINE	ARGILLA
618÷692	SABBIE FINI + ARGILLA	CEMENTATO	IMPEDITO	442	221	5	125	207
692÷735	SABBIE FINI	DEBOLMENTE CEMENTATO	LENTO	450	287	24	121	118
735÷748(9)	SABBIA	CEMENTATO	MOLTO LENTO	432	319	20	111	118
748÷886	SABBIA	DEBOLMENTE CEMENTATO	NORMALE	464	378	19	41	98
886÷1000	SABBIA	INCOERENTE	NORMALE	610	301	4	22	63
1000÷1100	SABBIA	INCOERENTE	RAPIDO	663	240	7	30	60
1100÷1212	SABBIA	INCOERENTE	RAPIDO	631	262	13	27	67
1212÷1230	SABBIA	COMPATTO	IMPEDITO	222	587	22	68	101
1230÷1418	SABBIA	DEBOLMENTE CEMENTATO	NORMALE	484	405	13	28	70
1418÷1446	SABBIA	CEMENTATO	MOLTO LENTO	---	---	---	---	---
1446÷1456	SABBIA	CEMENTATO	IMPEDITO	266	516	14	36	168
1456÷1488	SABBIA + VULCANITI	CEMENTATO	IMPEDITO	224	490	19	50	217
1488÷1500	VULCANITI INALTERATE	CEMENTATO	IMPEDITO	---	---	---	---	---

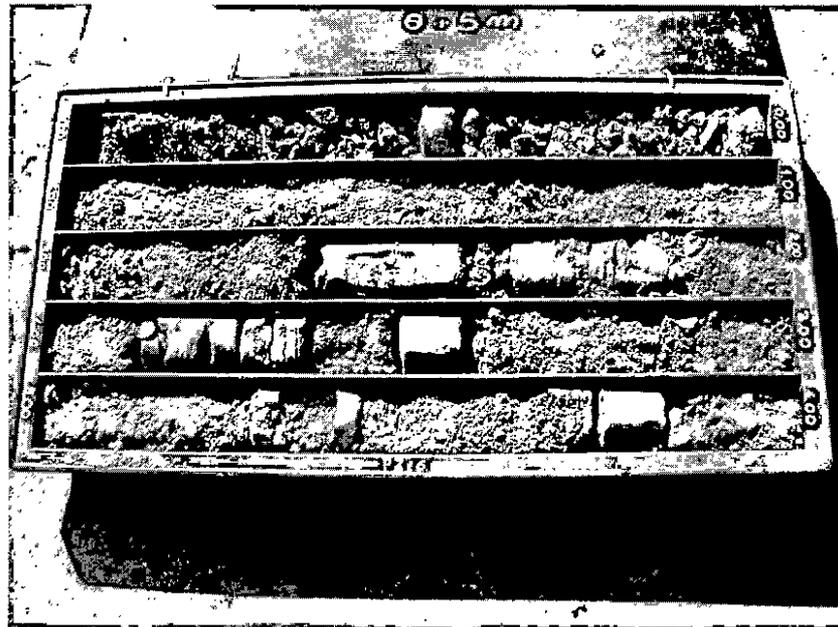
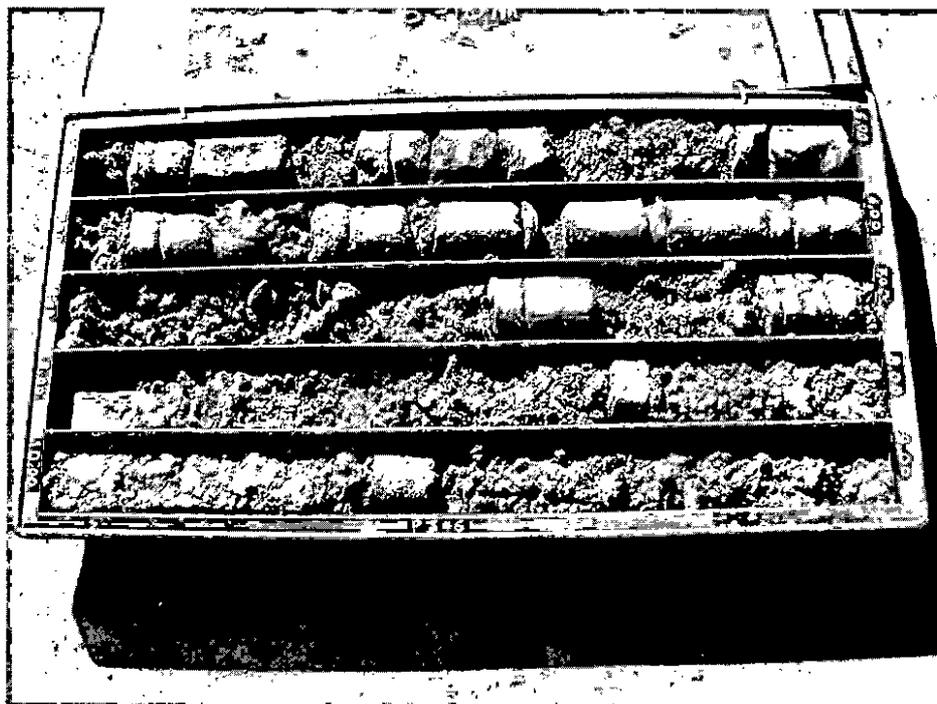
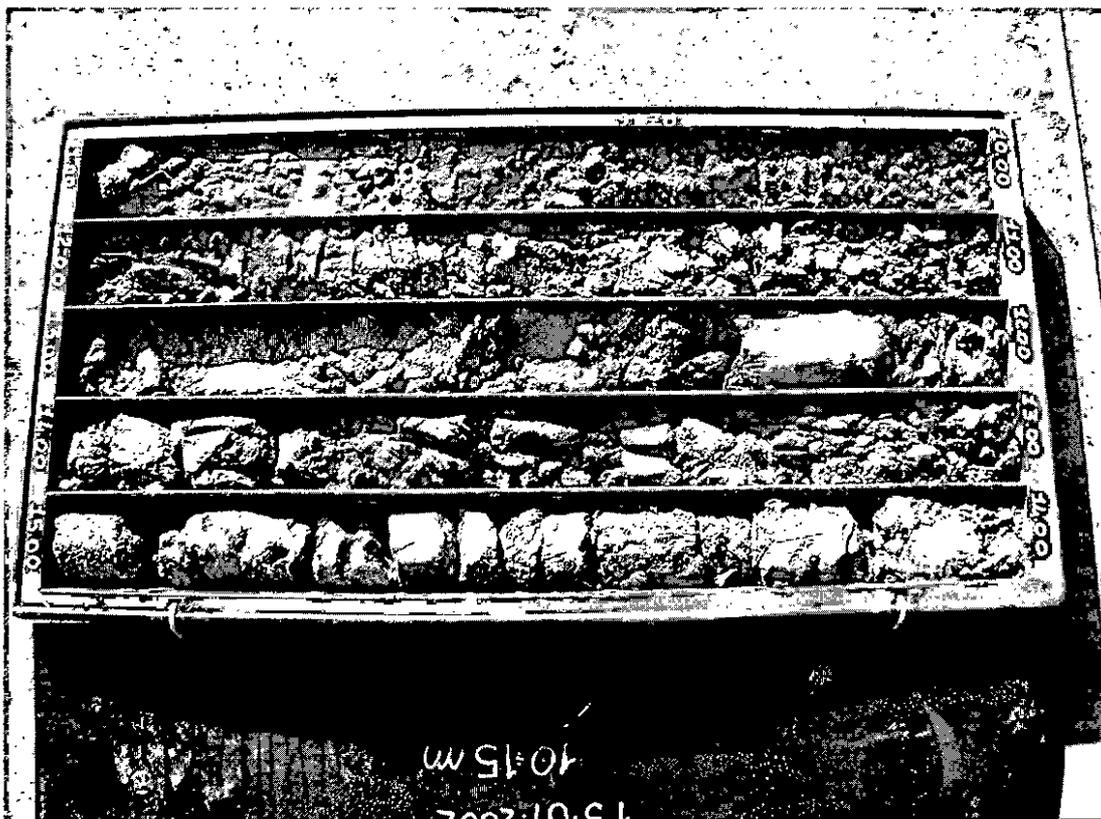
I sondaggi eseguiti e sopradescritti non danno evidenza di perdite di combustibile di alcun tipo né direttamente riconducibili alla presenza dei serbatoi che la Portovesme s.r.l. ha provveduto a rimuovere nel 2013. Le carote estratte ed analizzate non hanno parimenti fornito, come si evince dalle immagini soprariportate, evidenze oggettive di perdite o trasudazioni derivanti dalla presenza dei serbatoi come già era emerso in fase di rimozione dei manufatti.
