Progetto di Adeguamento della Diga di Ceppo Morelli sul Torrente Anza

Allegato 4: Approfondimento paesaggistico

17 luglio 2018

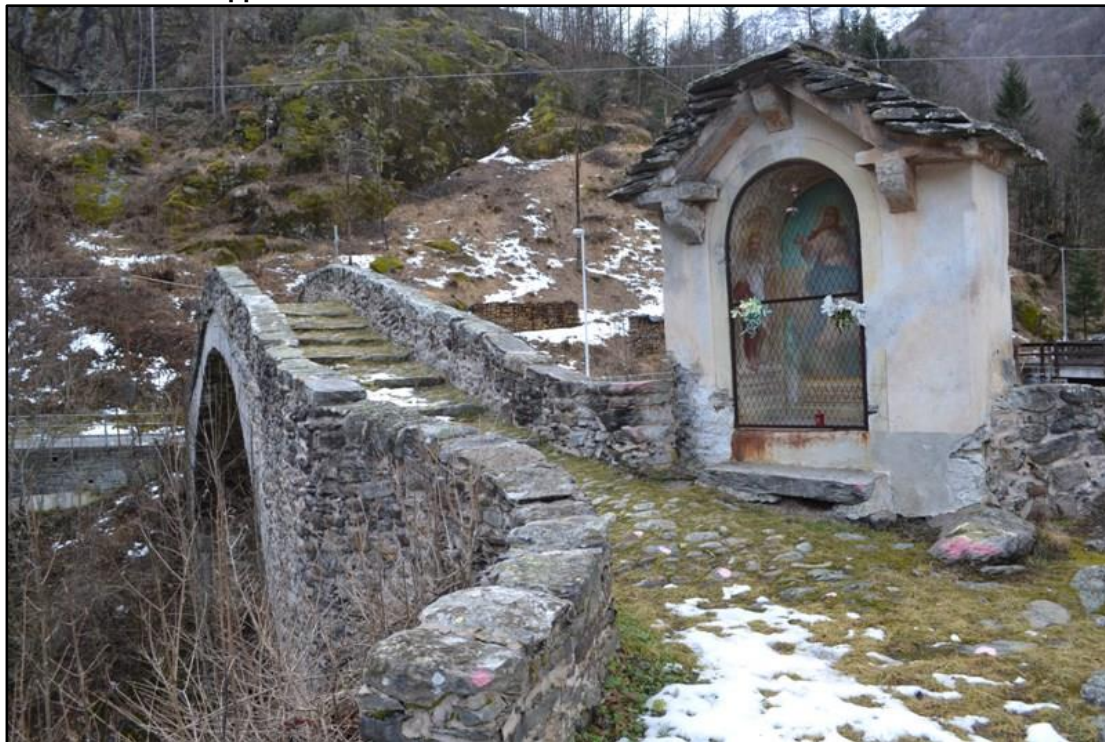
Ponte Prea con Cappella

Il Ponte pedonale di “Punt Prea” è un antico ponte ad arco, in muratura di pietra, ad una sola campata, di luce pari a 17,90 metri e di larghezza complessiva pari a 2,30 metri, con un camminamento di 1,60 metri.

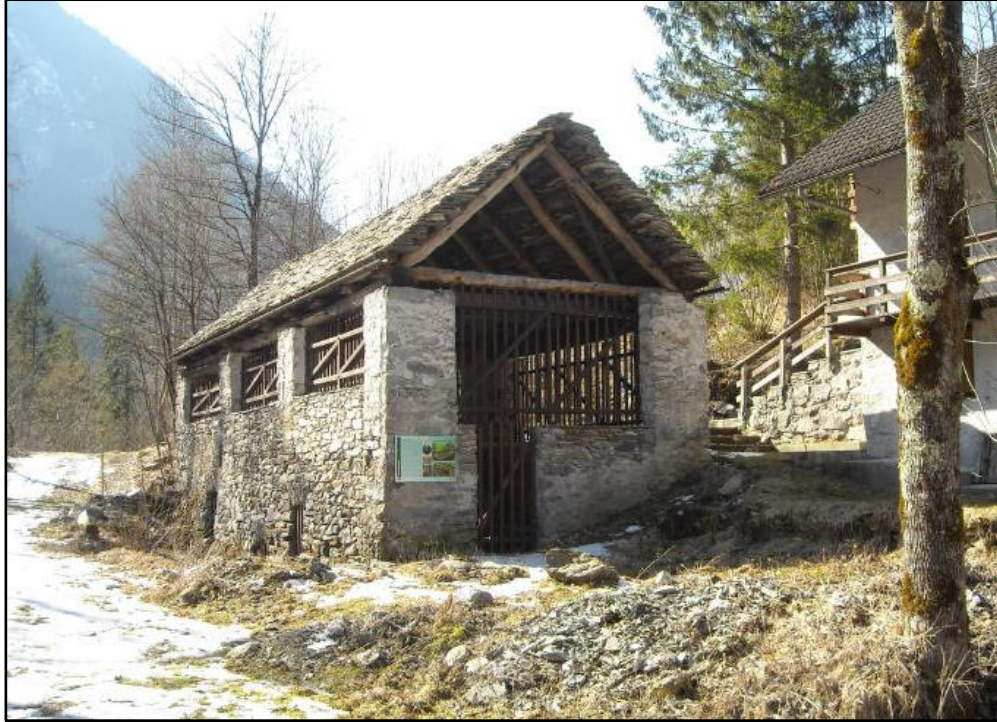
Antica Segheria “Tabachi”

La segheria, della quale oggi resta soltanto l'edificio e pochi elementi del tratto di adduzione dell'acqua, è stata recentemente restaurata. Funzionava sfruttando il corso del torrente che veniva fatto scorrere all'interno della segheria e muoveva i macchinari con dei mulini.

La segheria è una costruzione rettangolare composta da un basamento in muratura continua in pietra a secco sopra il quale si impostano sul lato sud quattro massicci pilastri e tre sul lato nord. L'interno in origine era diviso in due livelli da una saletta in travi disposte trasversalmente sul quale poggiava il pavimento in lastre di legno. Il meccanismo di taglio è del tutto scomparso sebbene numerose tracce ne consentano una precisa ricostruzione. La forza motrice era costituita dall'acqua che giungeva attraverso un canale fin dentro il fabbricato. Erano presenti due seghe, una a lama circolare e l'altra ad andamento verticale.

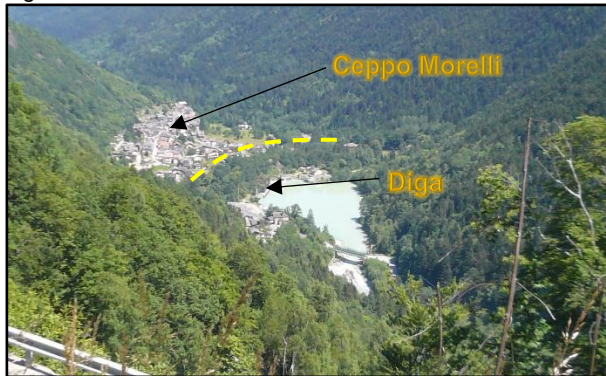
Figura 2.2a Vista verso valle da Mondelli

Il centro abitato di Ceppo Morelli si trova a quote inferiori rispetto alla diga. Tra i due elementi si interpone un crinale secondario (linea gialla tratteggiata) coperto da una fitta vegetazione boscata.

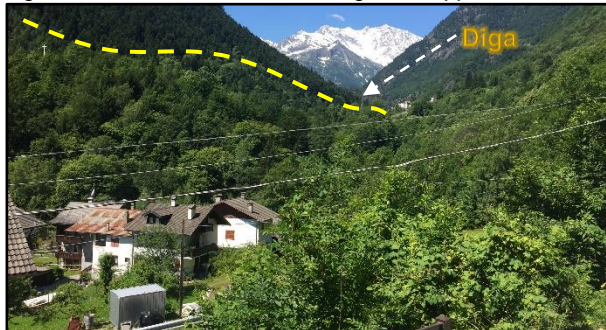
Figura 2.2b Vista verso la diga da Ceppo Morelli

Dal centro abitato di Ceppo Morelli, il crinale secondario nasconde completamente la visione della Diga (freccia bianca tratteggiata), che rimane in posizione retrostante rispetto al bosco.

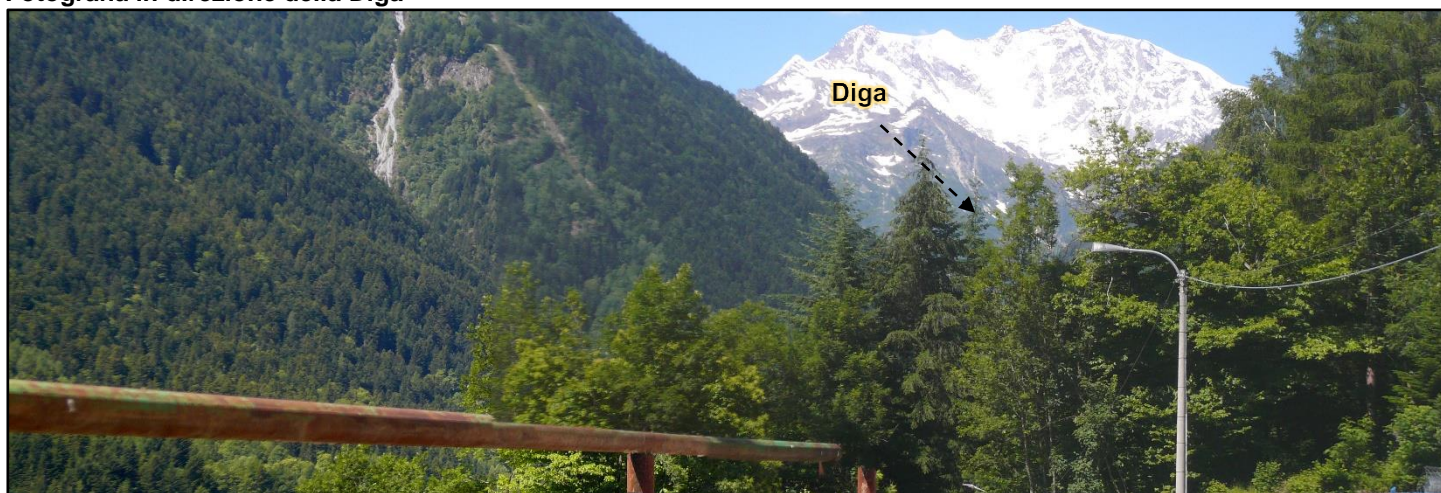
Fotografia in direzione della Diga

Visione della diga:

→ NO

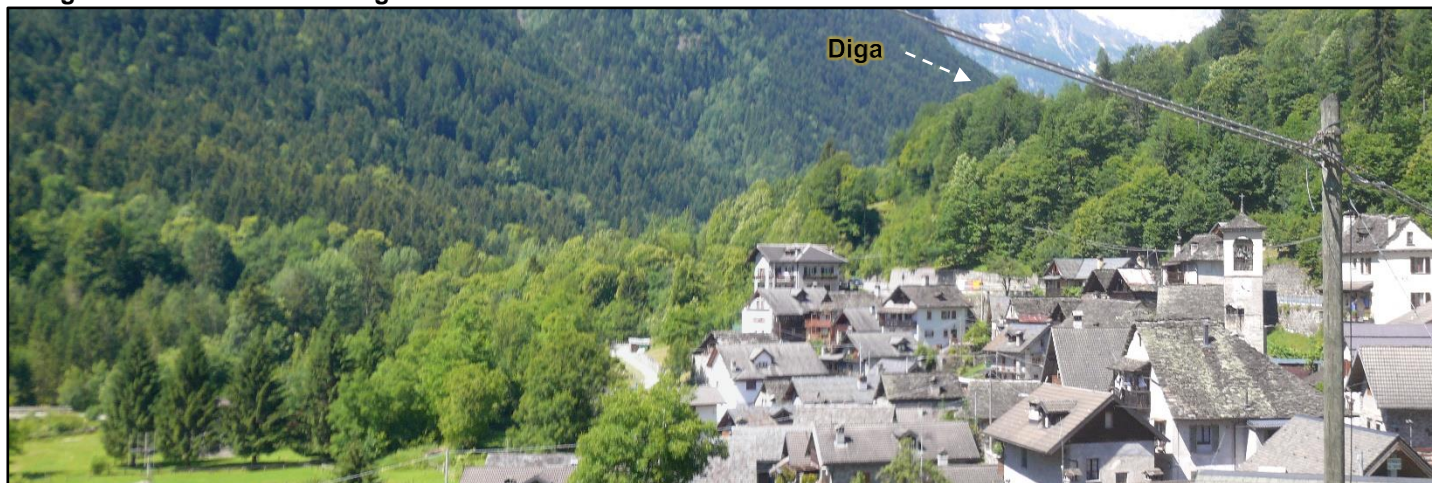
Fotografia in direzione della Diga

Visione della diga:

→ NO

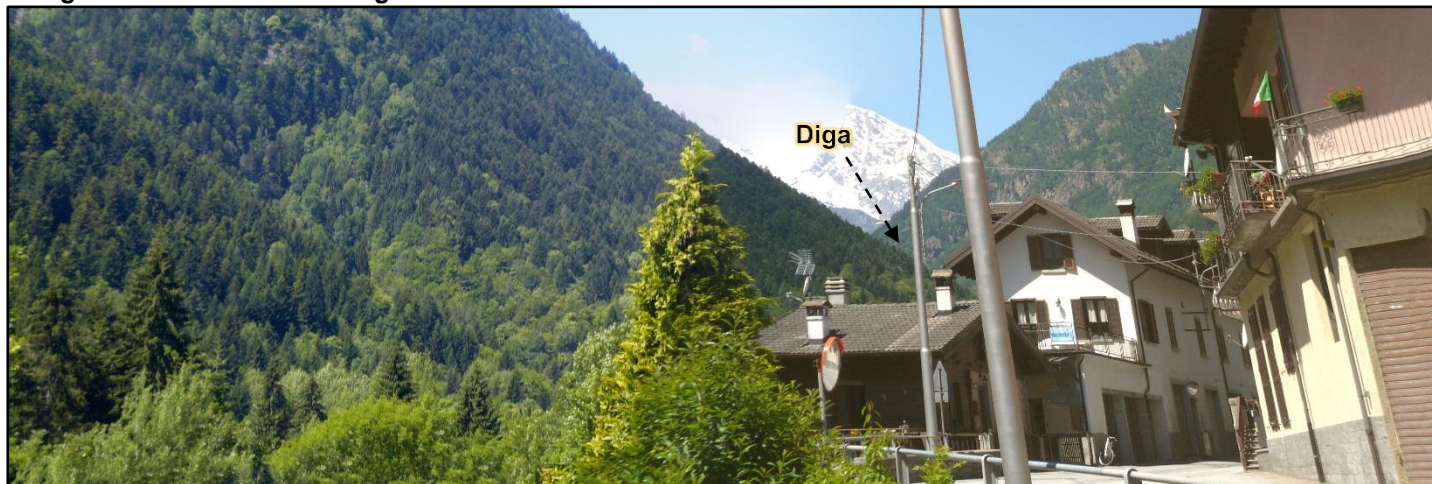
Fotografia in direzione della Diga

Visione della diga:

→ NO

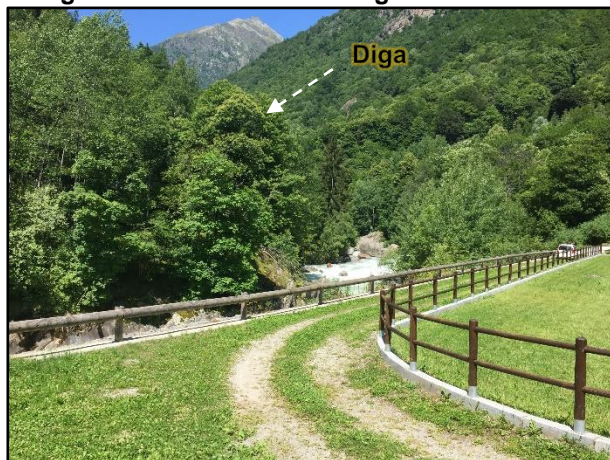
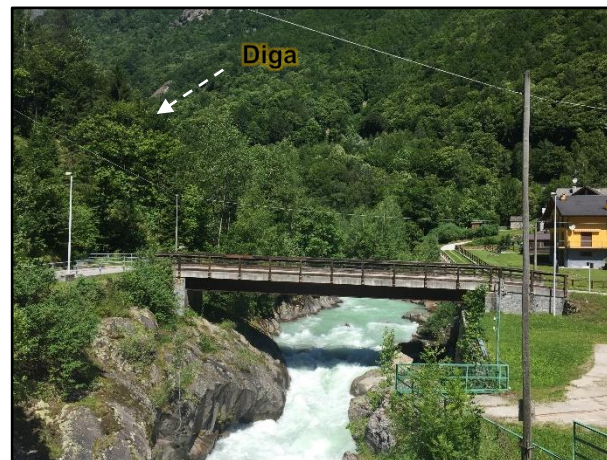
**Fotografia in direzione della Diga**

**Visione della diga:****→ NO**

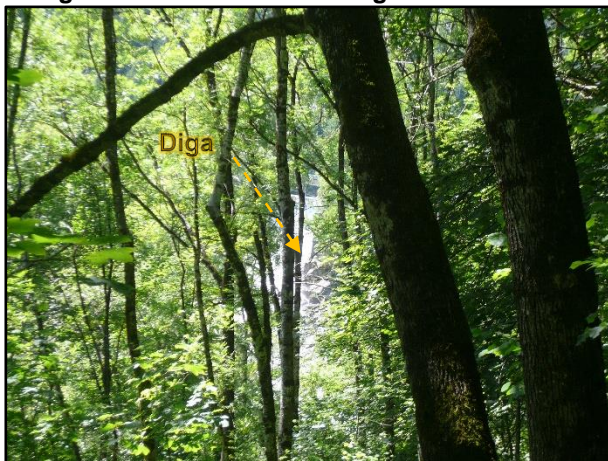
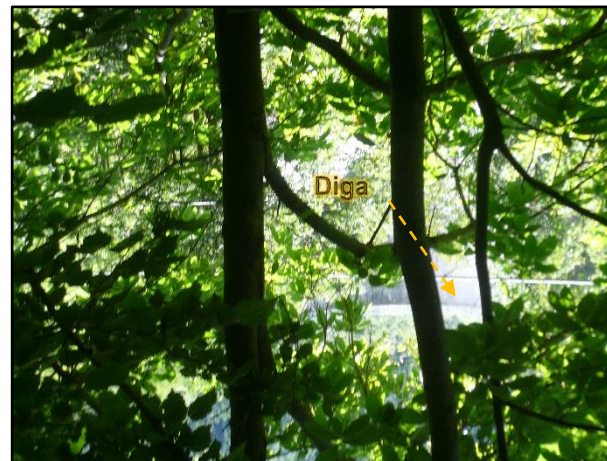
**Fotografia in direzione della Diga**

Visione della diga:

→ **PARZIALE**

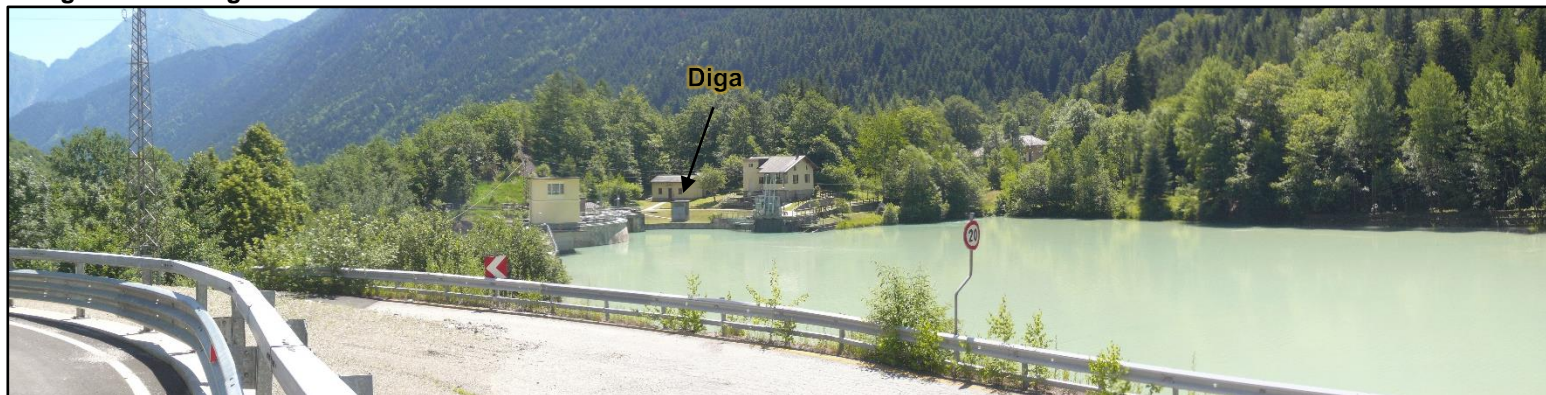
Fotografia della Diga

Visione della diga:

→ PARZIALE

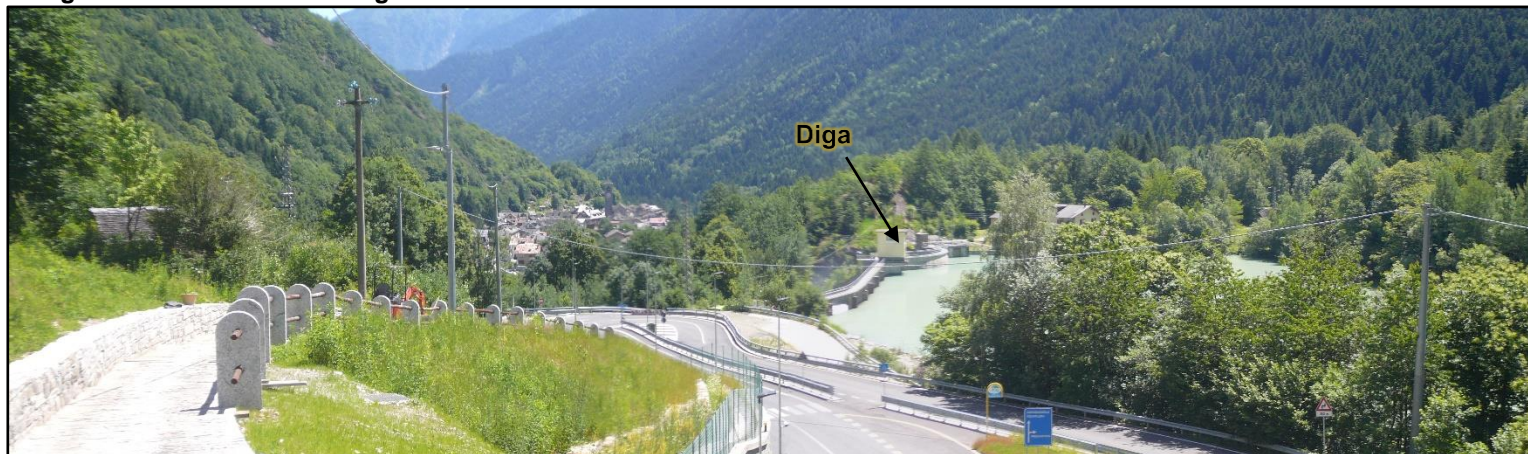
Fotografia in direzione della Diga

Visione della
diga:

→ **PARZIALE**

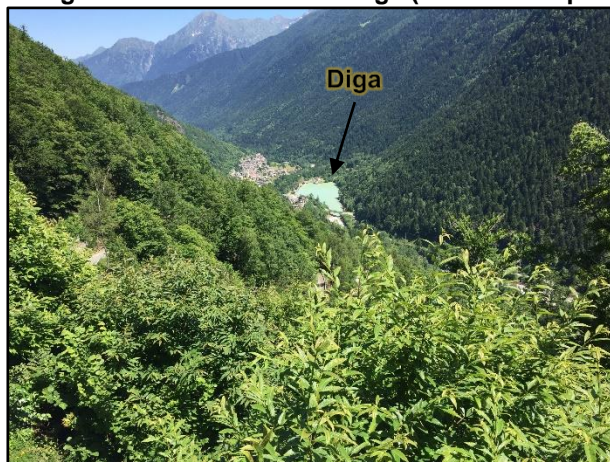
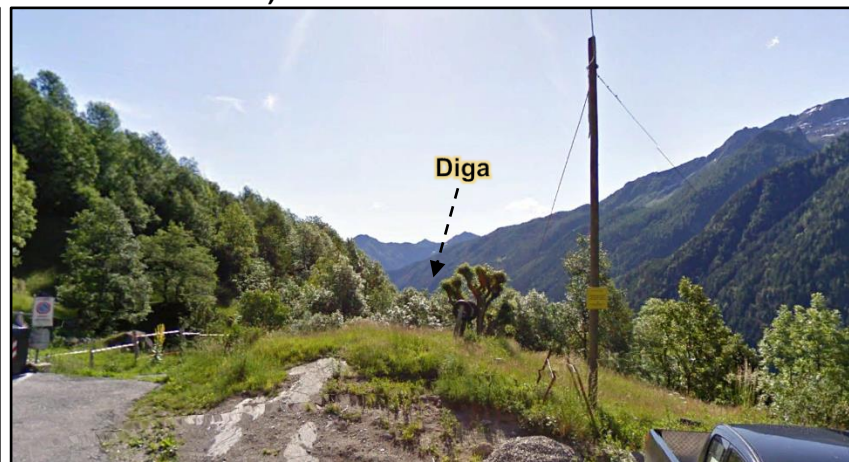
**Fotografia in direzione della Diga (dalla strada per Mondelli e da Mondelli)**

Visione della
diga:

→ **PARZIALE /
NO**
