EVENTI ALLUVIONALI IN PIEMONTE

13 - 16 OTTOBRE 2000

CONTRIBUTI SPECIFICI

◆ 3.1 GRANDI FENOMENI FRANOSI ATTIVATISI A SEGUITO DELL'EVENTO DELL'OTTOBRE 2000

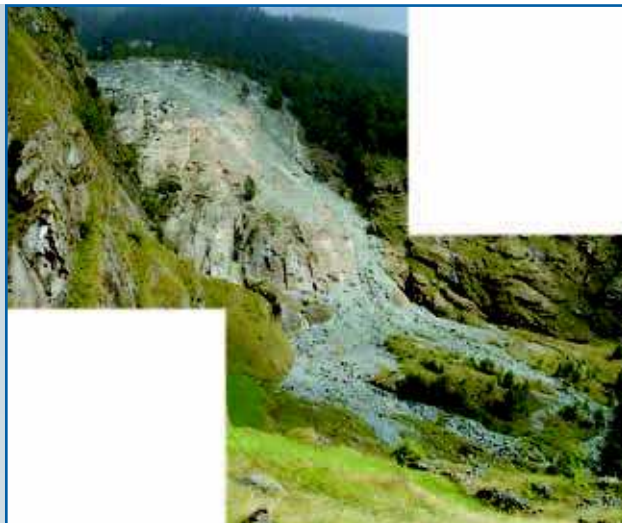
Figura 3.17 ◆

Alpe di Campo: vista frontale della parte più meridionale del piede della frana, da cui si staccano porzioni detritiche che scendono a valle sotto forma di colate di detrito e blocchi. In alto a sinistra si intravede una parte della grande frattura di coronamento della frana.

Sembra tuttavia che la fase di maggior attività della frana si sia verificata nel periodo primaverile corrispondente alla fusione del manto nevoso e abbia portato al collasso di tutto il settore frontale della frana con la formazione di colate detritiche e rotolamento di massi a valle (**Figura 3.17** ◆).

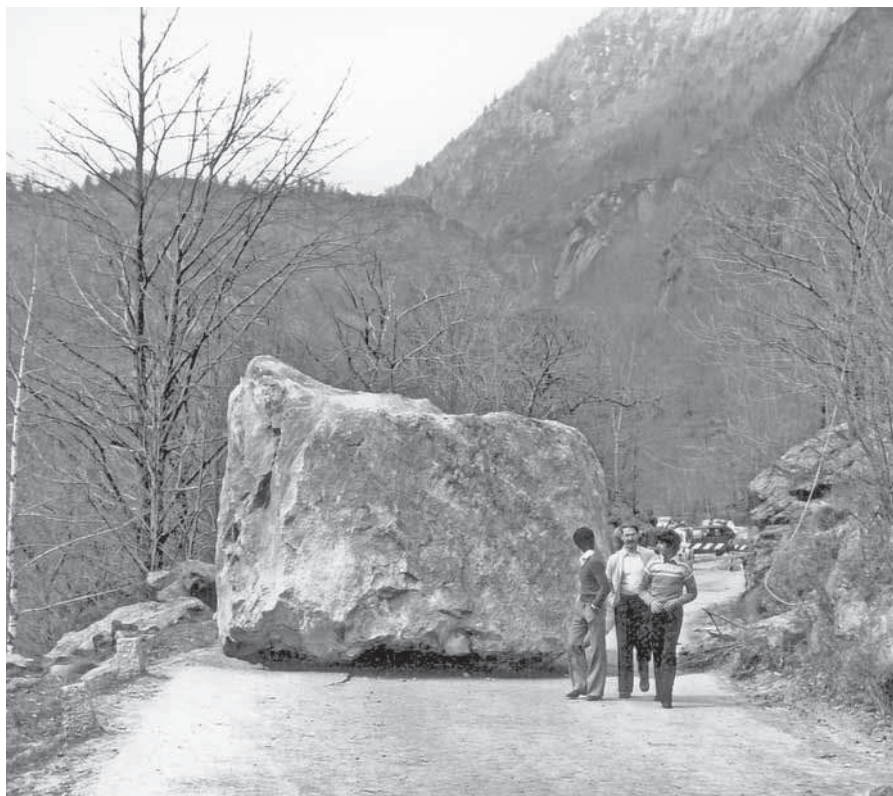
Figura 3.19 ◆

Blocco roccioso sulla SS 549, al piede della frana, derivante da un crollo dell'aprile 1977.

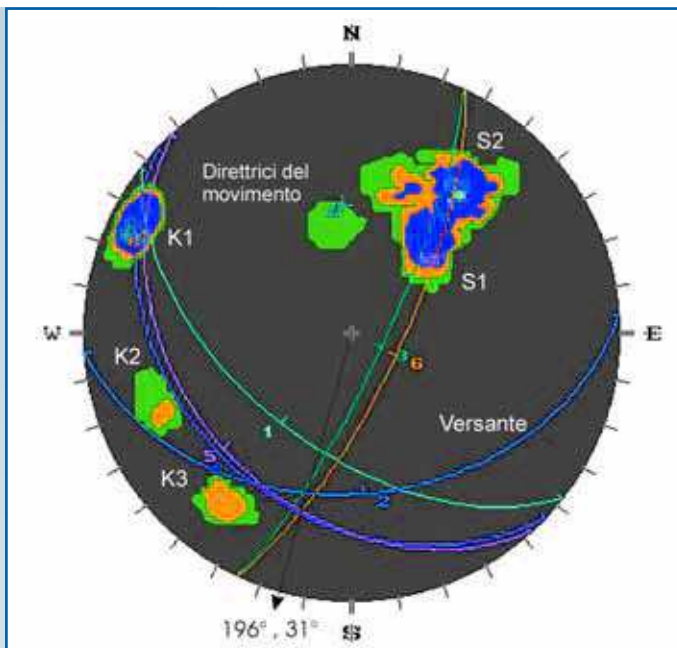
Figura 3.21 ◆
Stereogramma
delle principali
discontinuità
rilevate
(proiezione
sull'emisfero
inferiore).

Si evidenzia infine un terzo sistema, molto marcato, corrispondente alla foliazione principale, su cui sembrerebbe essere dislocata tutta la porzione di versante appartenente al settore centrale. Questo sistema si mostra tuttavia composito e si articola in due sottosistemi (S1, S2), immergenti entrambi verso SO, ma con diverso grado di inclinazione, a costituire un complesso listrico che molto probabilmente condiziona tutta la dinamica del movimento. In questo modo nella parte sommitale affiorano ben visibili superfici di giunti ad alto angolo che si raccordano in profondità con altri meno inclinati, ma probabilmente più persistenti, conformi al versante e sub-paralleli alla scistosità principale. La figura (**Figura 3.21** ◆) riporta i principali sistemi di discontinuità rilevati.

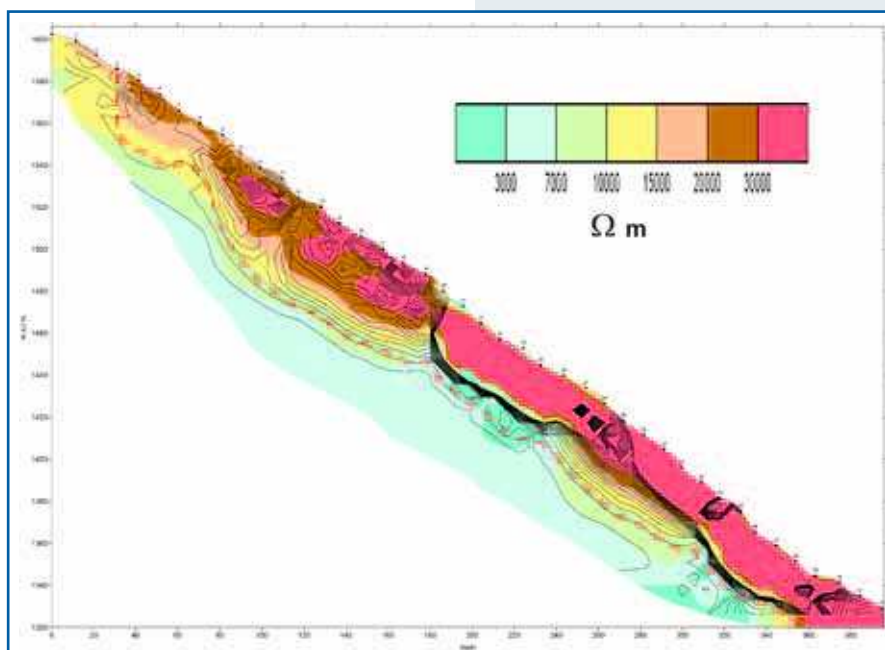
Figura 3.23 ♦
Sezione elettrica lungo la spalla destra (ovest) del movimento franoso. Lo spessore massimo del materiale disarticolato è dell'ordine dei 45 m.

denza della parete rocciosa che lo limita in destra (ovvero verso ovest) è nell'ordine dei 45 m. Causa la giacitura della foliazione principale lo spessore si riduce verso est. La **Figura 3.23** ◆ riporta il profilo elettrico presso il fianco destro del movimento franoso.

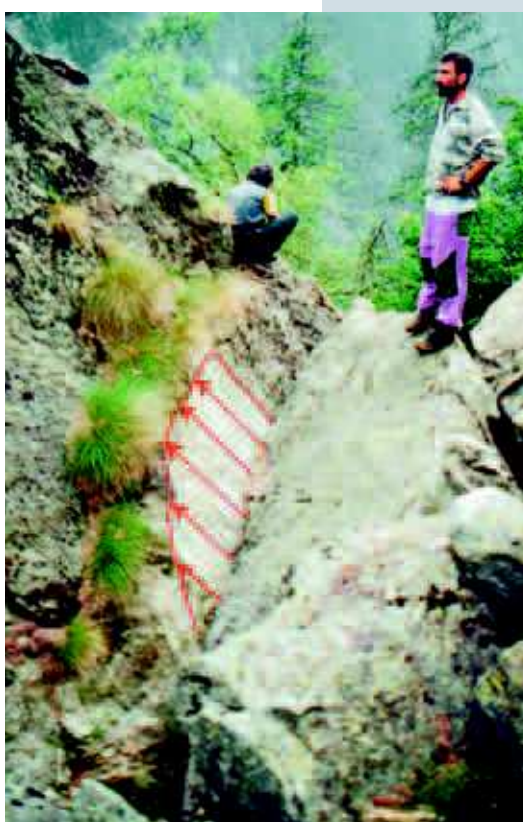
Figura 3.25 ♦
La dislocazione osservabile sulla fotografia, circa 70 cm di abbassamento del comparto a destra, si è sviluppata a seguito delle piogge del maggio-giugno 2002 (foto G. Bossalini).

Un netto incremento dei movimenti si è avuto in corrispondenza delle precipitazioni di maggio e giugno 2002, quando uno degli estensimetri lungo la frattura che separa il corpo B_3 ha subito uno spostamento di circa 6 cm in una sola notte. Le osservazioni di superficie indicano chiari movimenti, nello stesso periodo, in corrispondenza del limite che separa B_3 dai corpi sovrastanti (Figura 3.25 ♦).

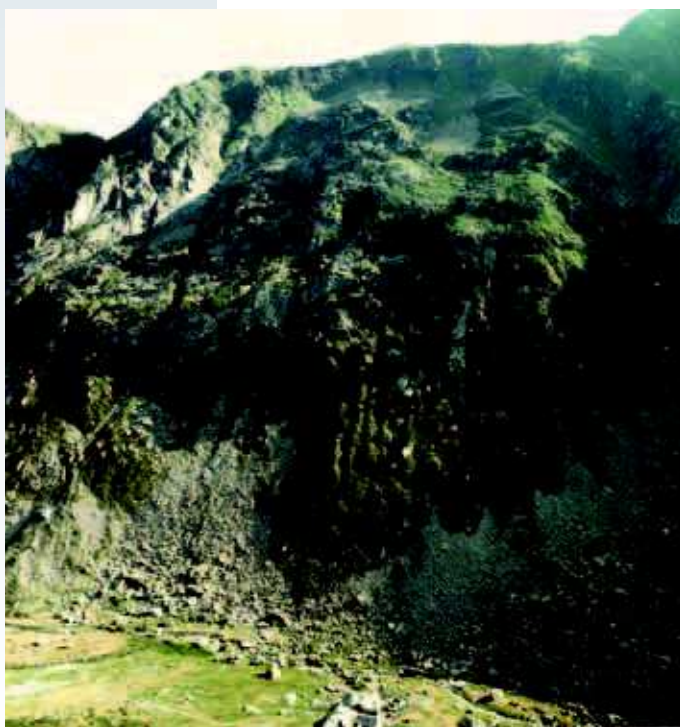
Figura 3.26 ◆

Visione frontale dell'antica frana dell'Alpe Baranca; molto evidente la zona perimetrale di disgiunzione o coronamento della frana lungo la quale si aprirà la grande frattura nel 2000 e tutto l'ammasso roccioso centrale sottoposto a fenomeni di dilatazione con al piede fasce di detrito conseguenti a episodi localizzati di crollo e collasso di materiali detritici rocciosi (foto 1986; arch. CNR IRPI di TO).
