**OGGETTO: Impianto idroelettrico di Battiglio. Diga di Ceppo Morelli – Report finale svaso primavera 2017.**

<b>IMPIANTO IDROELETTRICO DI BATTIGGIO</b>	<b>B32 1 AG KR.016</b>
		Anno 2017
		Pag. 2 di 17

## Relazione Ittiologica sul Torrente Anza in Località Ceppo Morelli

# Monitoraggio biologico

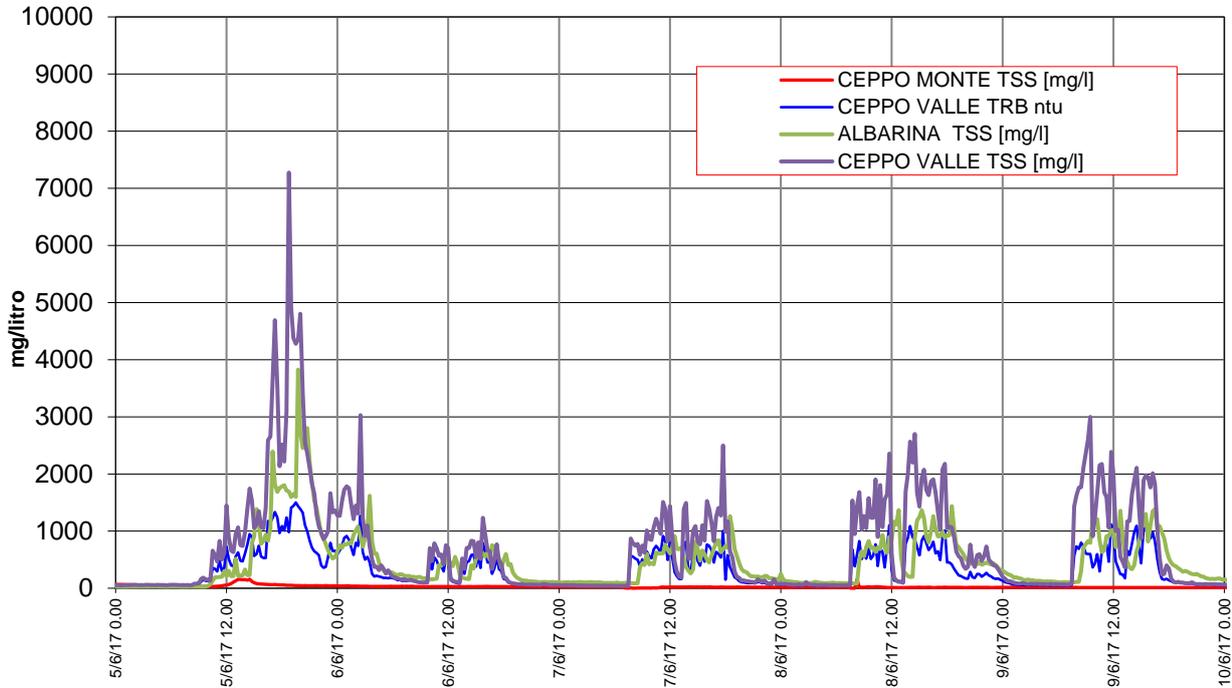
**Grafico 1 Stazioni CEM, CEV e ALB Solidi Sospesi Totali mg/litro**

Il valore massimo puntuale di SST registrato dalle sonde a CEVè stato circa 7000 mg/litro, ad ALBARINA circa 3800 mg/litro (Grafico 1).

L'andamento delle concentrazioni di solidi sospesi nelle due stazioni, compresi i picchi che avvenivano con rapidità, non ha mai superato i limiti previsti dalla normativa regionale.

Con le portate presenti durante lo svaso 2017 il tempo di corivazione tra diga e stazione Ceppo2 campo sportivo è stato di circa 15 minuti e tra diga e stazione ALBARINA è stato di circa 2 ore.

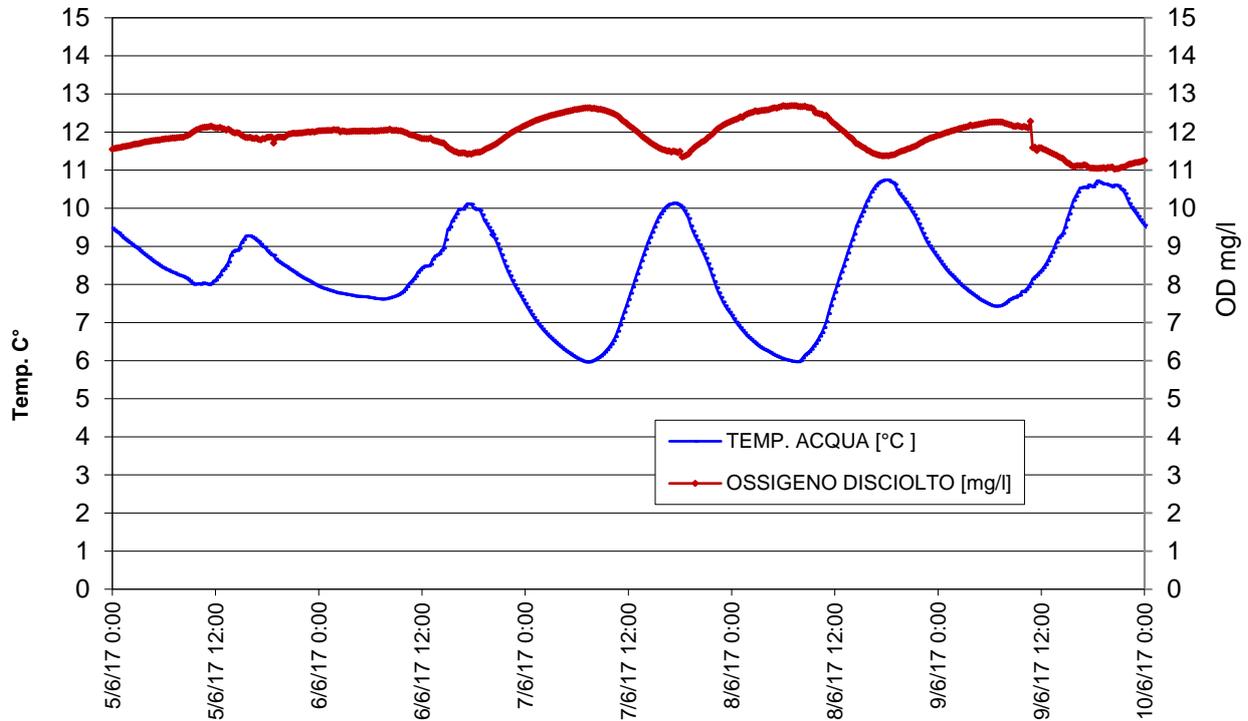
**Grafico 2 Stazione CEV Temperatura e Ossigeno disciolto**

La misura di Ossigeno Disciolto OD è sempre stata superiore a 11 mg/litro (grafico 2), ben al di sopra del valore minimo fissato dalla legge regionale in 5 mg/litro.

L'andamento delle misure dell'ossigeno disciolto nella stazione di CEPPO VALLE ha mostrato modeste variazioni, durante tutto lo svasso. I valori di ossigeno disciolto OD compresi tra 11 e 13 mg/litro e temperatura dell'acqua variabile tra 6 e 11 C°.

La saturazione di ossigeno durante lo svasso è stata ampiamente superiore al 100%, il regime idraulico torrentizio del Torrente Anza permette un ossigenazione costante, anche alle rigide temperature ambientali registrate durante il periodo delle operazioni.

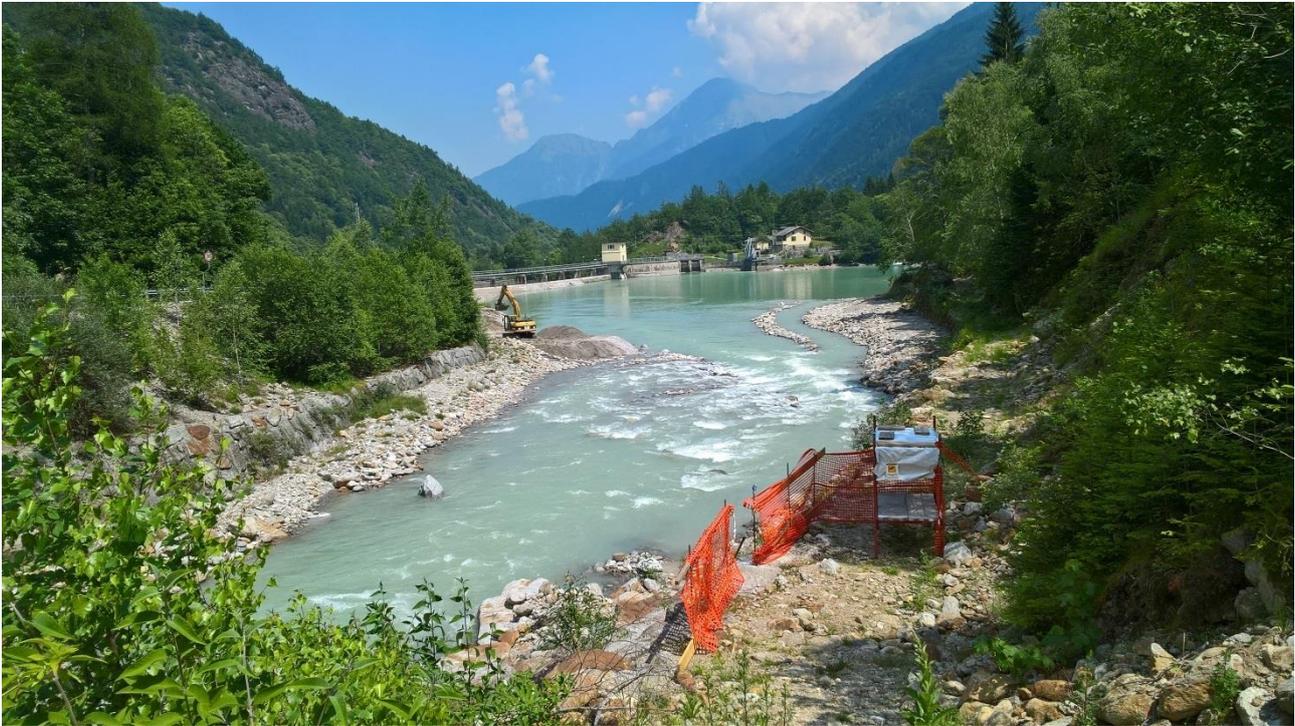
**Fotografia 1 Stazione CEPO Monte**

A monte dell'invaso è stata posizionata una centralina per la misura dei solidi sospesi in entrata nel bacino, denominata CEM.

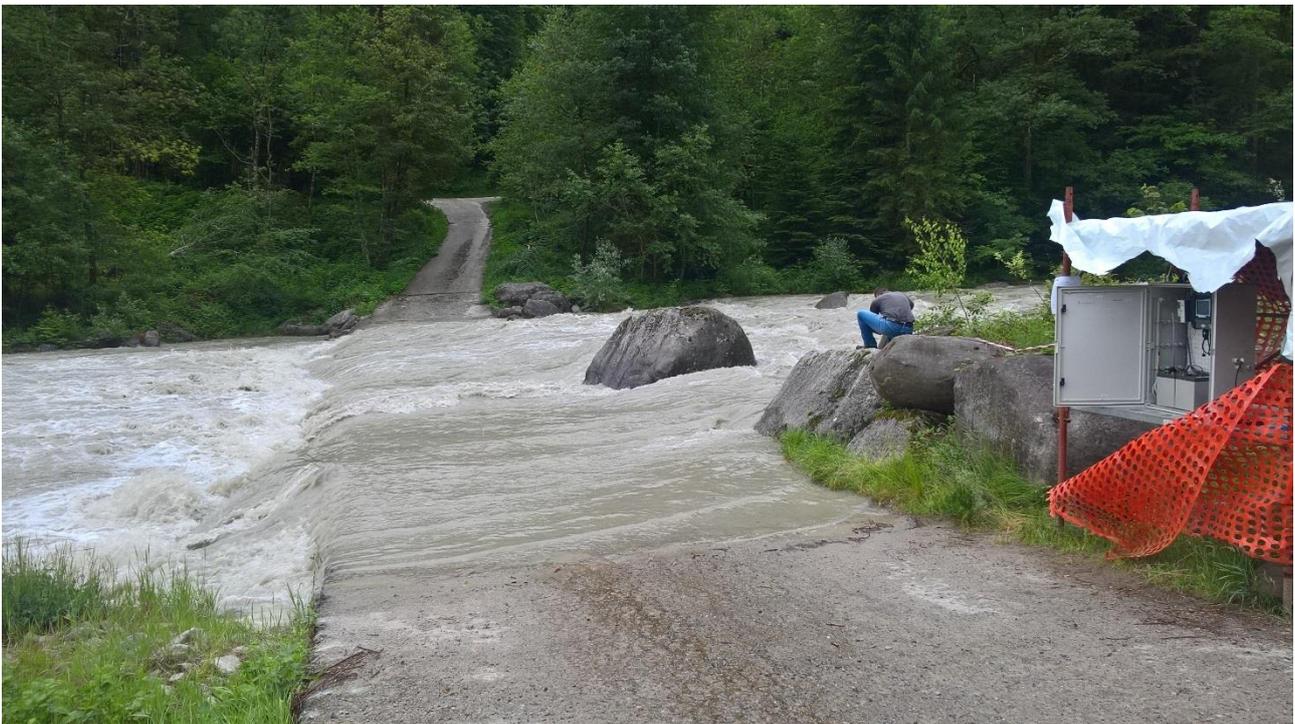
**Fotografia 2 Stazione ALBARINA sonda e centralina**

La terza centralina e sonda è stata sistemata subito a valle dell'abitato di Vanzone con San Carlo a circa 4,5 Km a valle diga, in corrispondenza del guado di Albarina stazione ALB.

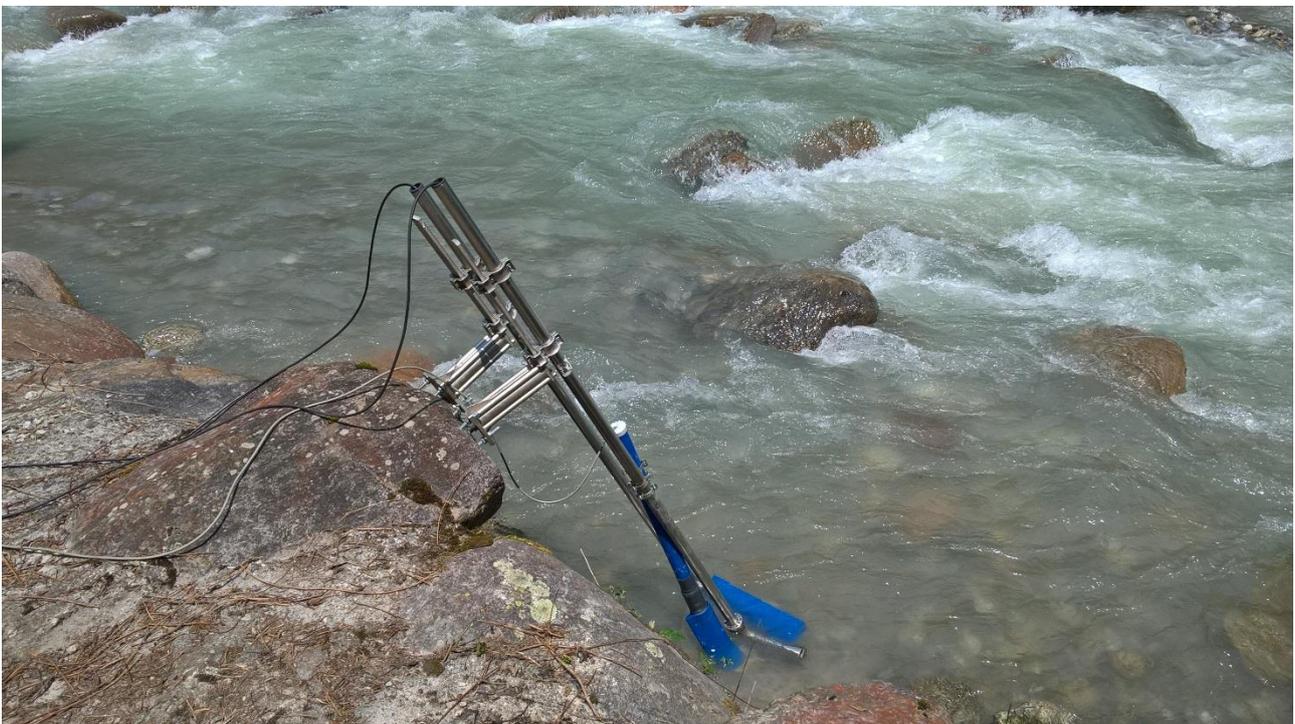
**Fotografia 6 Stazione Ceppo Valle Sonde**

Una centralina con sonde è stata posizionata in alveo, in corrispondenza del ponte Romano, stazione CEV, a monte della confluenza tra il Torrente Anza e il Rio Tignaga, dove è posta la stazione di monitoraggio macro invertebrati denominata CEP2, posta a circa 500 m a valle diga.

Nella stazione CEV è stata abbinata alla centralina una sonda Hach-Lange LDO ossimetrica a luminescenza con termometro.

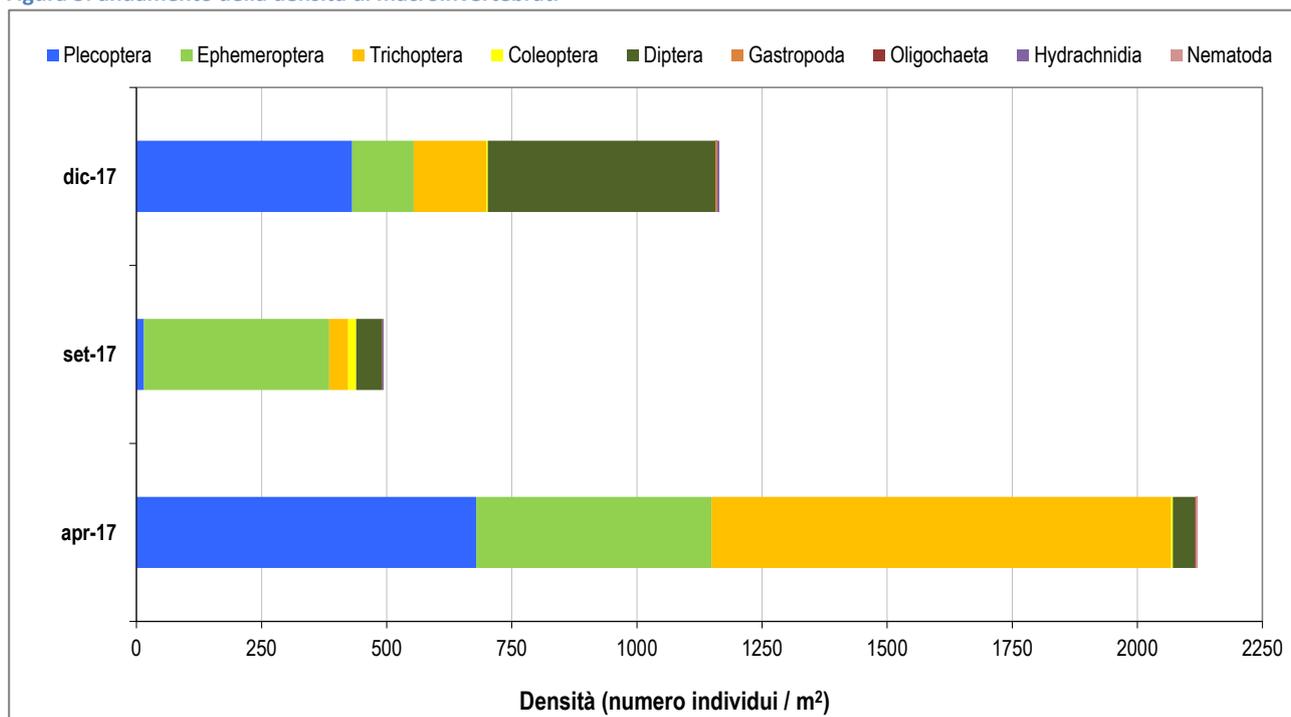
Figura 5: andamento della densità di macroinvertebrati

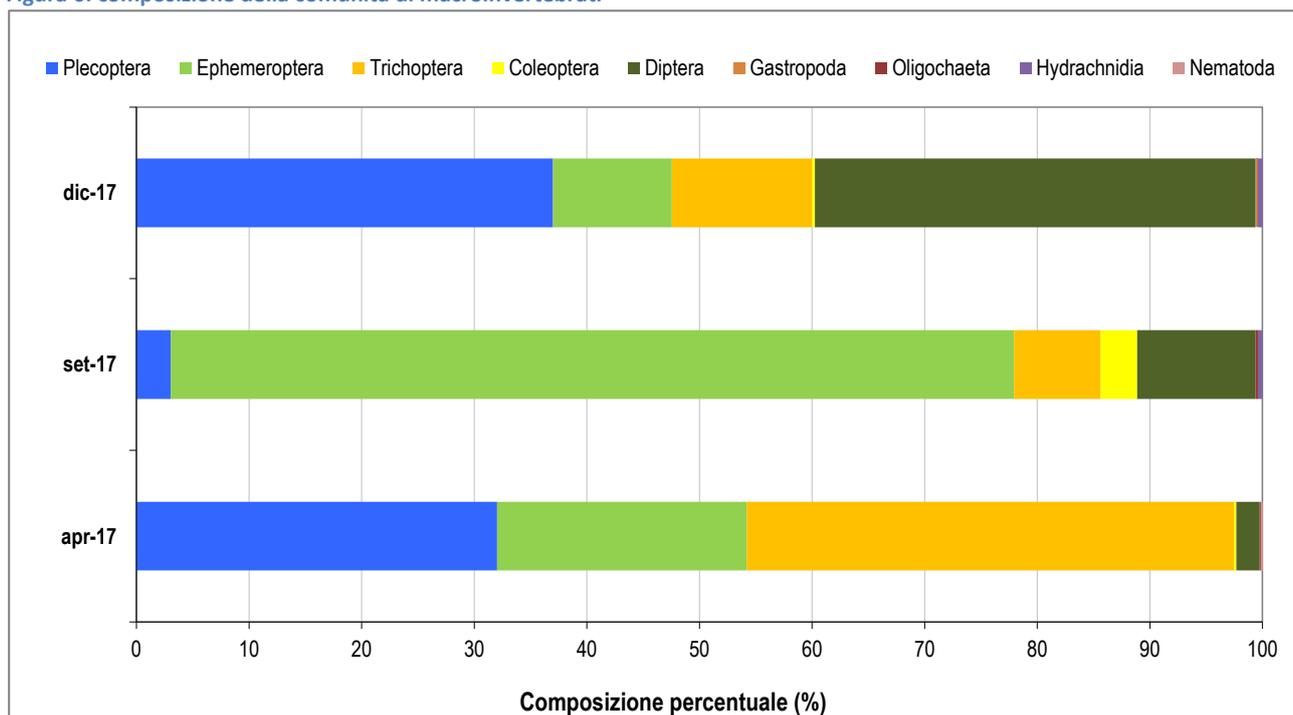
Figura 6: composizione della comunità di macroinvertebrati

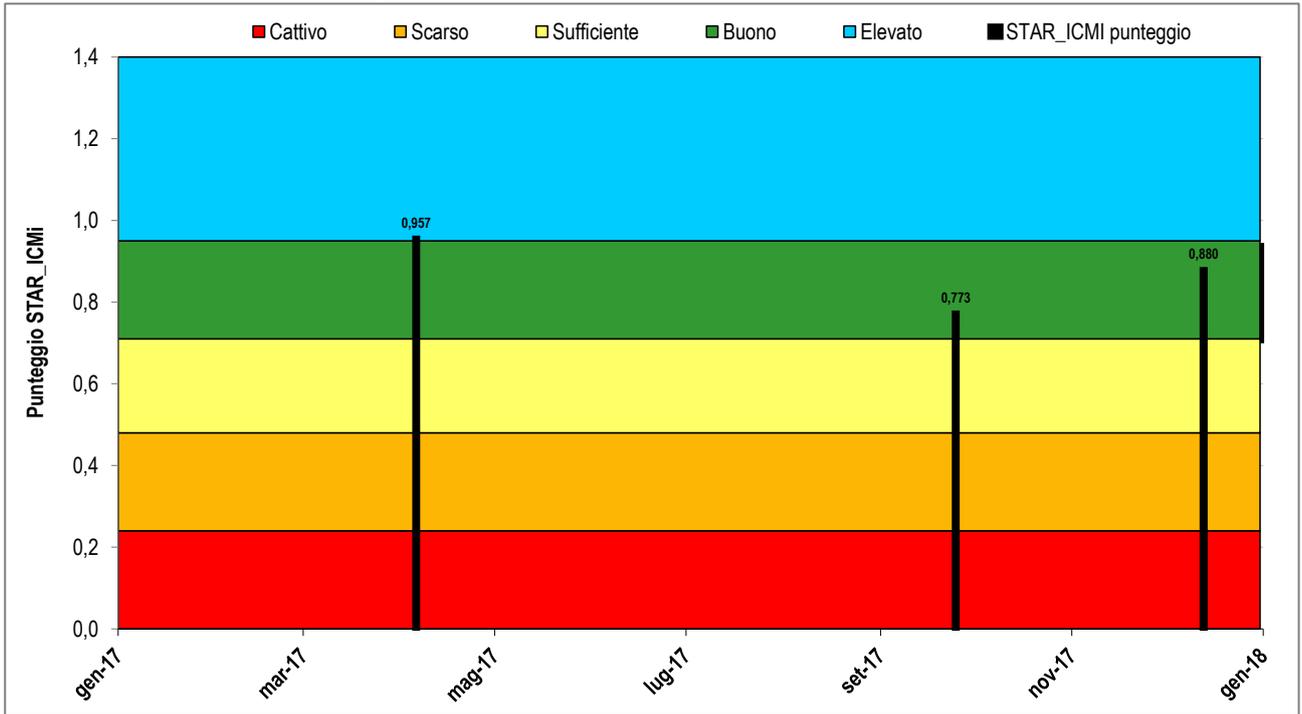
Figura 7: andamento dell'Indice STAR\_ICMi

Il giudizio di qualità passa dallo stato elevato di aprile ad uno stato buono nel mese di settembre; l'ultimo campionamento ottiene un punteggio maggiore, ma non è sufficiente per recuperare la classe di qualità più alta.

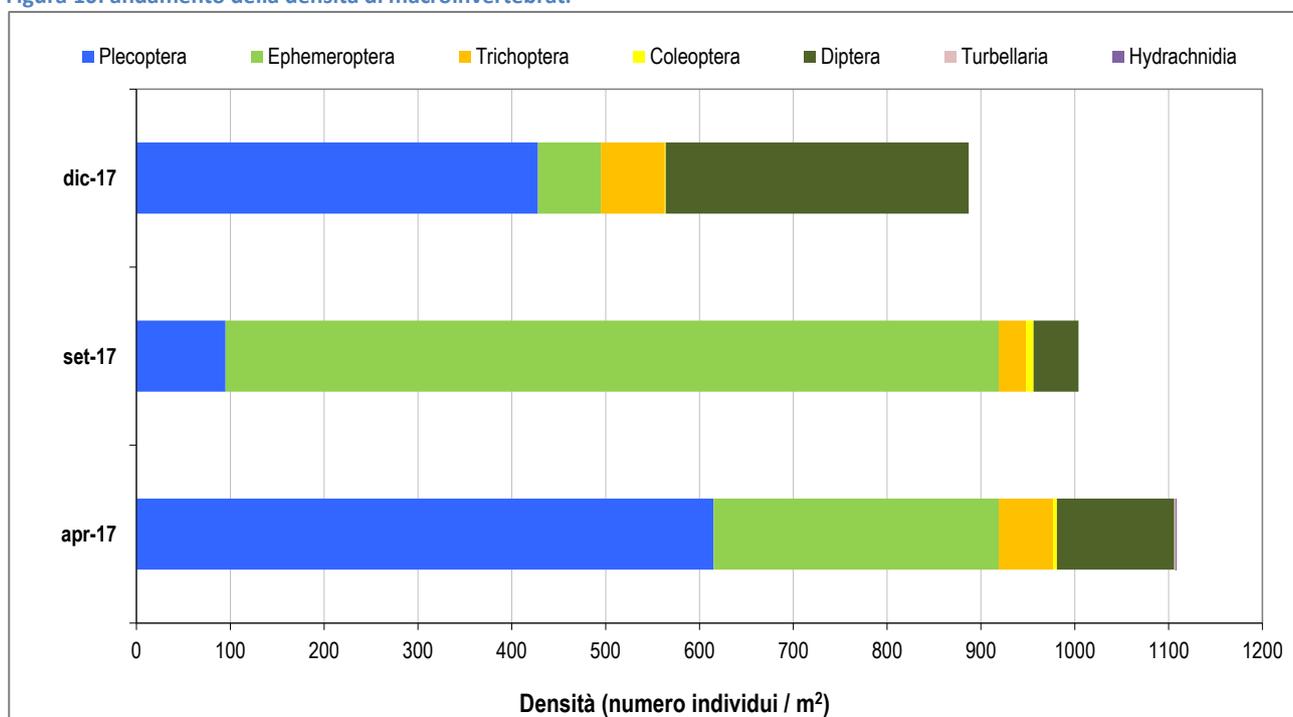
Figura 10: andamento della densità di macroinvertebrati

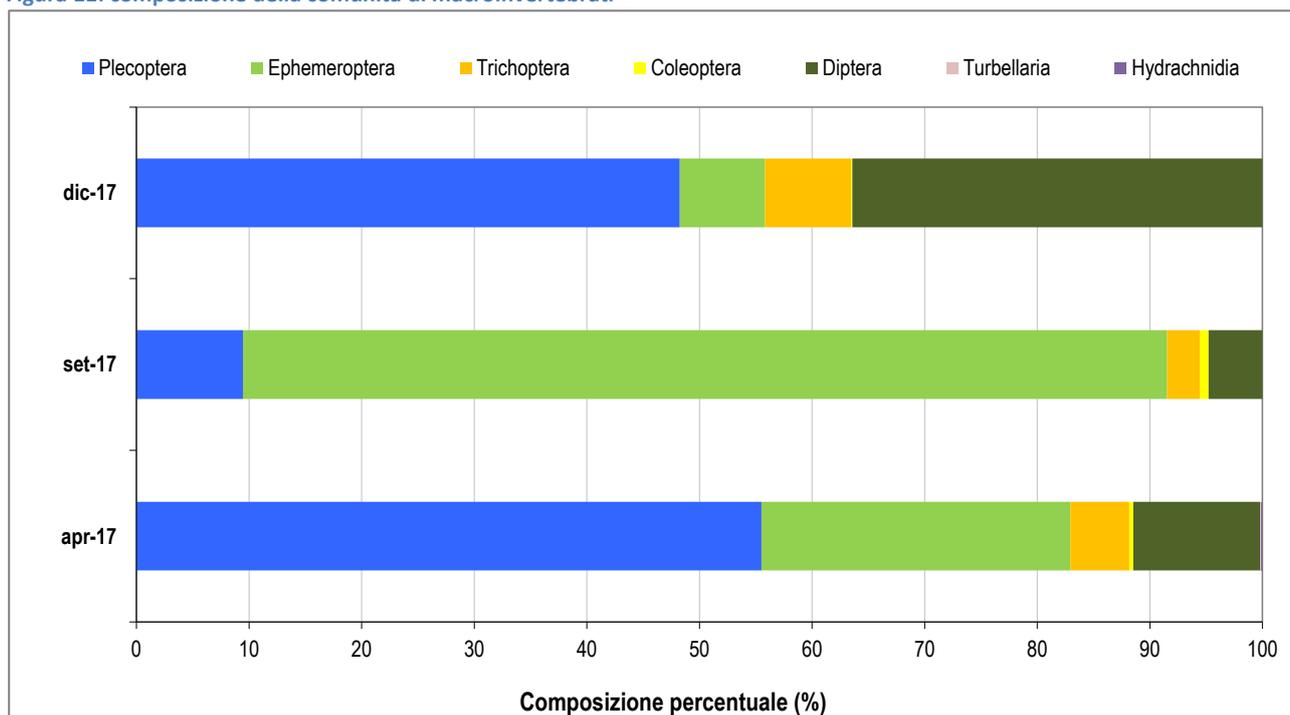
Figura 11: composizione della comunità di macroinvertebrati

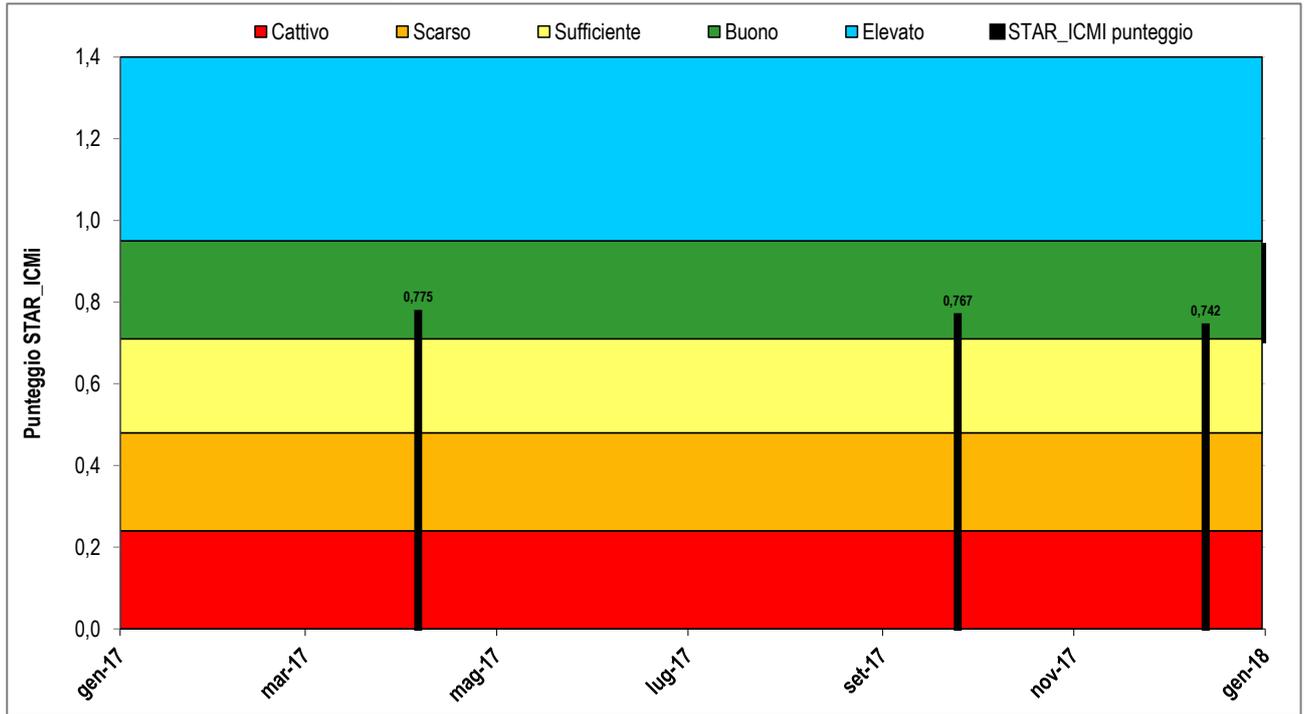
Figura 12: andamento dell'Indice STAR\_ICMi

Il giudizio di qualità si mantiene, per tutti i campionamenti, in uno stato buono, anche i punteggi non mostrano sostanziali differenze. Dai risultati ottenuti non risultano effetti evidenti dovuti alle operazioni di svaso.

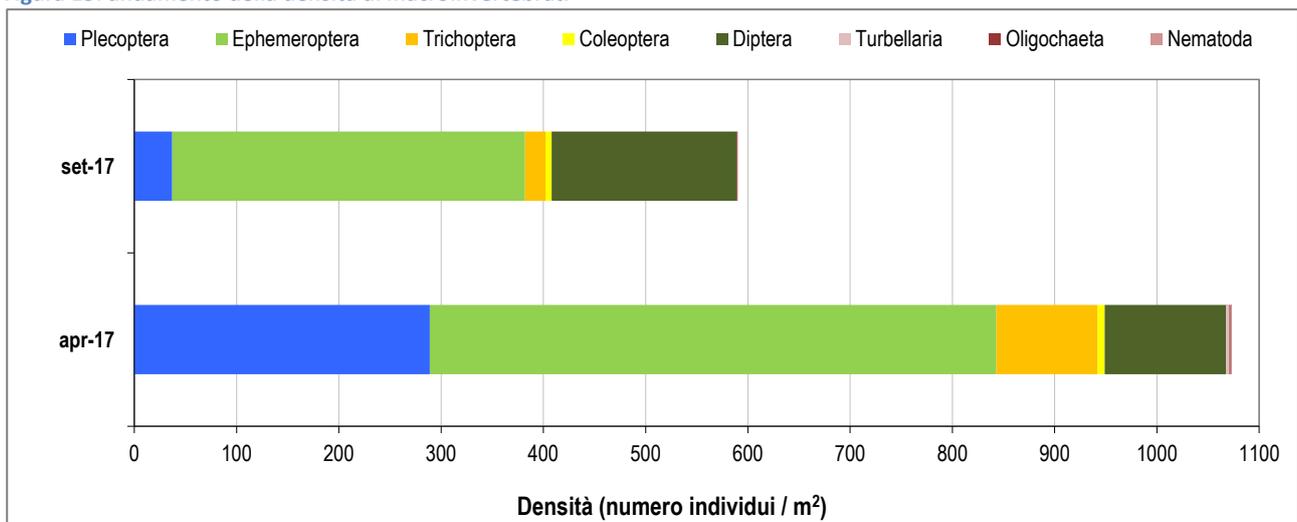
Figura 15: andamento della densità di macroinvertebrati

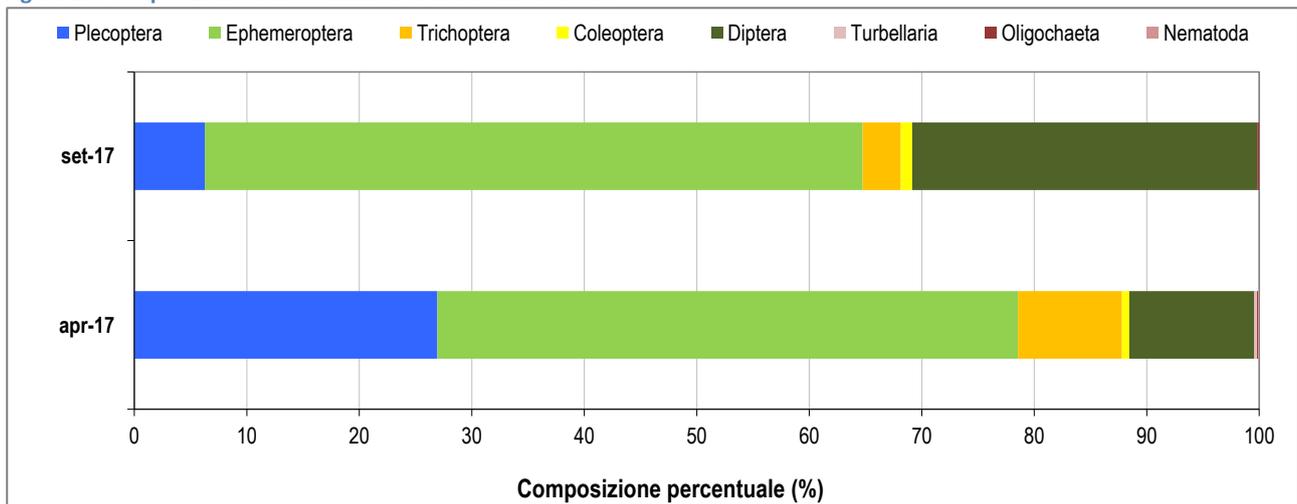
Figura 16: composizione della comunità di macroinvertebrati

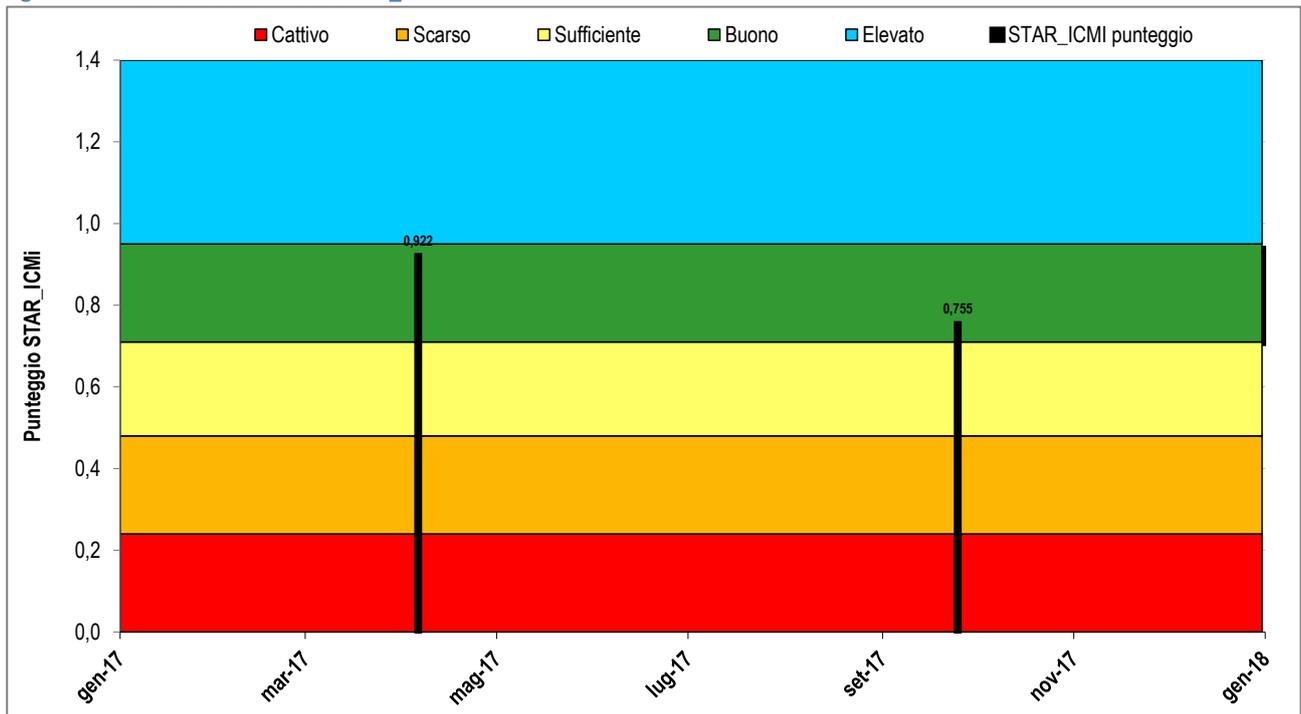
Figura 17: andamento dell'Indice STAR\_ICMi

Il giudizio di qualità, analogamente a quanto osservato nel tratto a valle del bacino (CEP2) si mantiene sempre in uno stato buono, si osserva una riduzione del punteggio nel campionamento di settembre. La riduzione del punteggio, non osservata nella stazione di monte più vicina al bacino, potrebbe essere dovuta alle variazioni naturali che interessano il corso d'acqua più che alle operazioni di svasso.
