**COLLEGAMENTO AUTOSTRADALE
 DI CONNESSIONE TRA LE CITTÀ' DI
 BRESCIA E MILANO**

**MONITORAGGIO AMBIENTALE
 SINTESI DELLE ATTIVITÀ SVOLTE
 AGGIORNAMENTO GIUGNO 2018**

**Monitoraggio ambientale
Sintesi delle attività svolte**

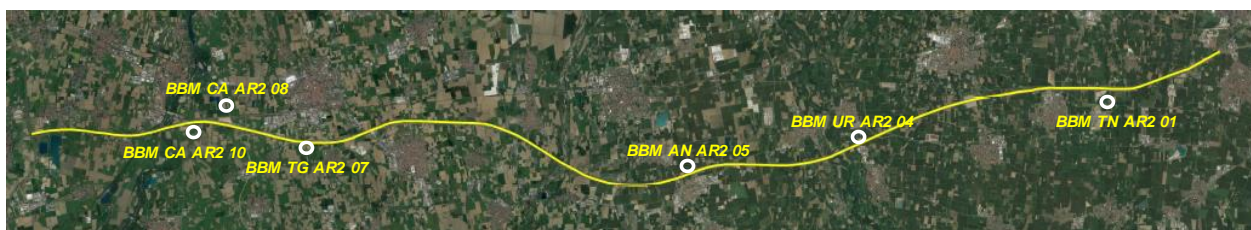
Codice stazione	Comune (Prov.)	Cantiere	Tipologia
BBM TN AR2 01	Castrezzato (BS)	Cava	-
BBM CH AR2 03	Chiari (BS)	A02	Cantiere operativo
BBM UR AR2 04	Urago d'Oglio (BS)	A03	Cantiere base
BBM AN AR2 05	Antegnate (BG)	A08	Cantiere operativo
BBM TG AR2 07	Treviglio (BG)	A10	Cantiere Base
BBM CA AR2 08	Cassano d'Adda (Mi)	Cava	-
BBM CA AR2 10	Cassano d'Adda (MI)	A12	Cantiere Base e operativo

Ubicazione delle stazioni di monitoraggio in Corso d'Opera

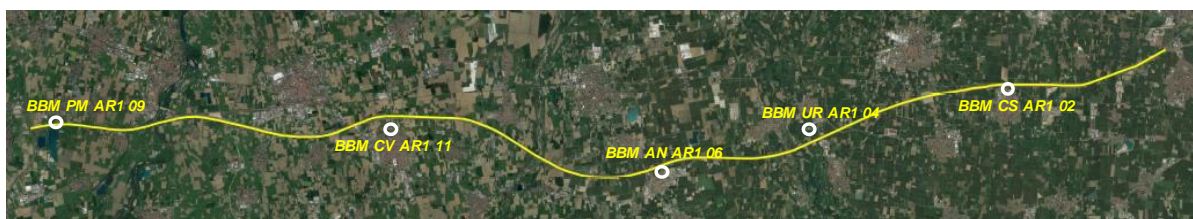
La codifica e l'ubicazione delle 5 stazioni di monitoraggio, condivise con il ST, sono riportate nella seguente figura:

Ubicazione delle stazioni di monitoraggio
