**ASSE VIARIO MARCHE-UMBRIA
E QUADRILATERO DI PENETRAZIONE INTERNA
MAXI LOTTO 2**

MONITORAGGIO AMBIENTALE

2.1.2 - PEDEMONTANA DELLE MARCHE
Secondo stralcio funzionale: Matelica Nord - Matelica sud/Castelraimondo nord
MONITORAGGIO AMBIENTALE FASE DI ANTE OPERAM
COMPONENTE VEGETAZIONE, FLORA E FAUNA
SCHEDE DI MONITORAGGIO VEGETAZIONE E FLORA

Opera	Tratto	Settore	CEE	WBS	Id. doc.	N. prog.	Rev.
L 0 7 0 3	2 1 2	E	2 7	M A 0 4 0 1	R E L	0 2	A

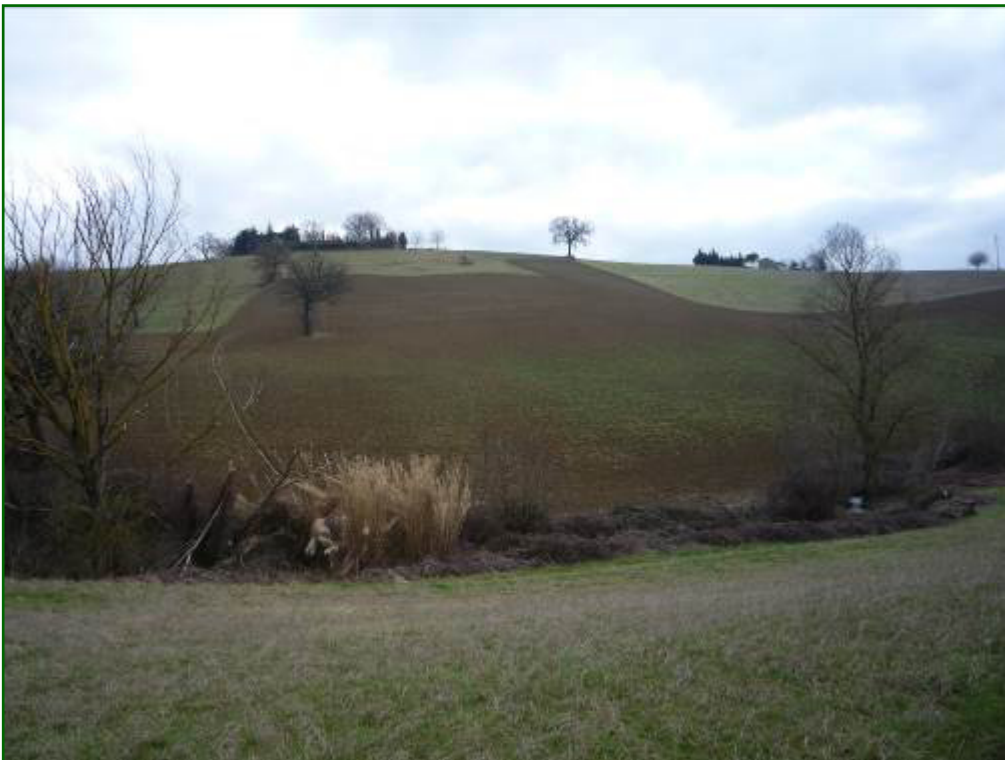
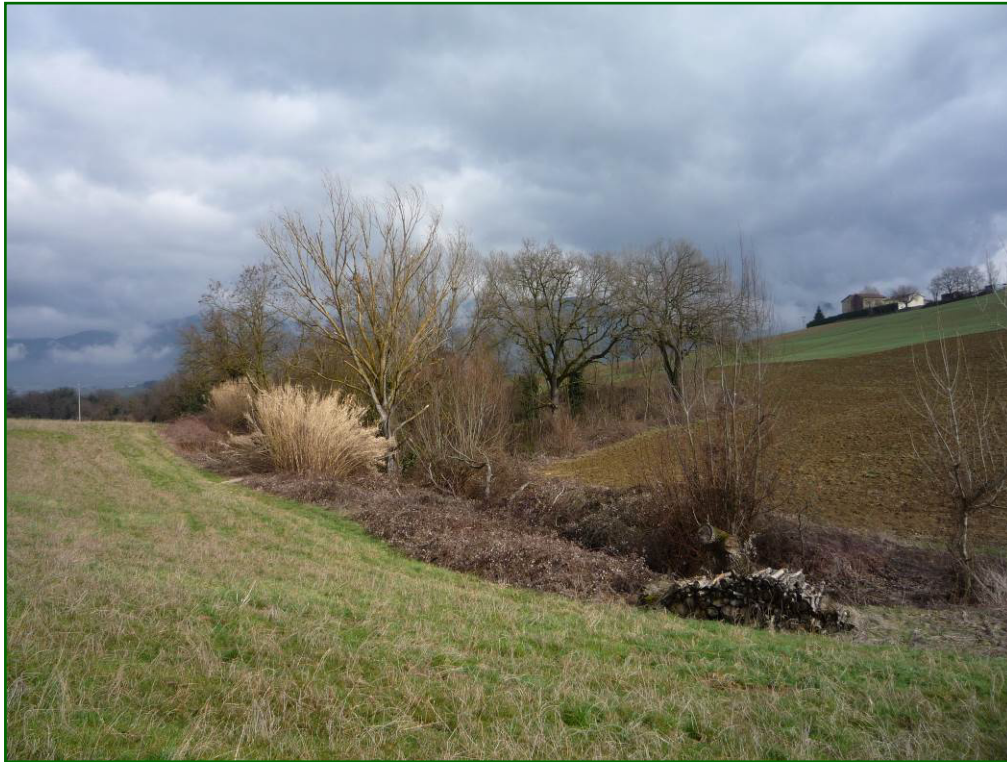
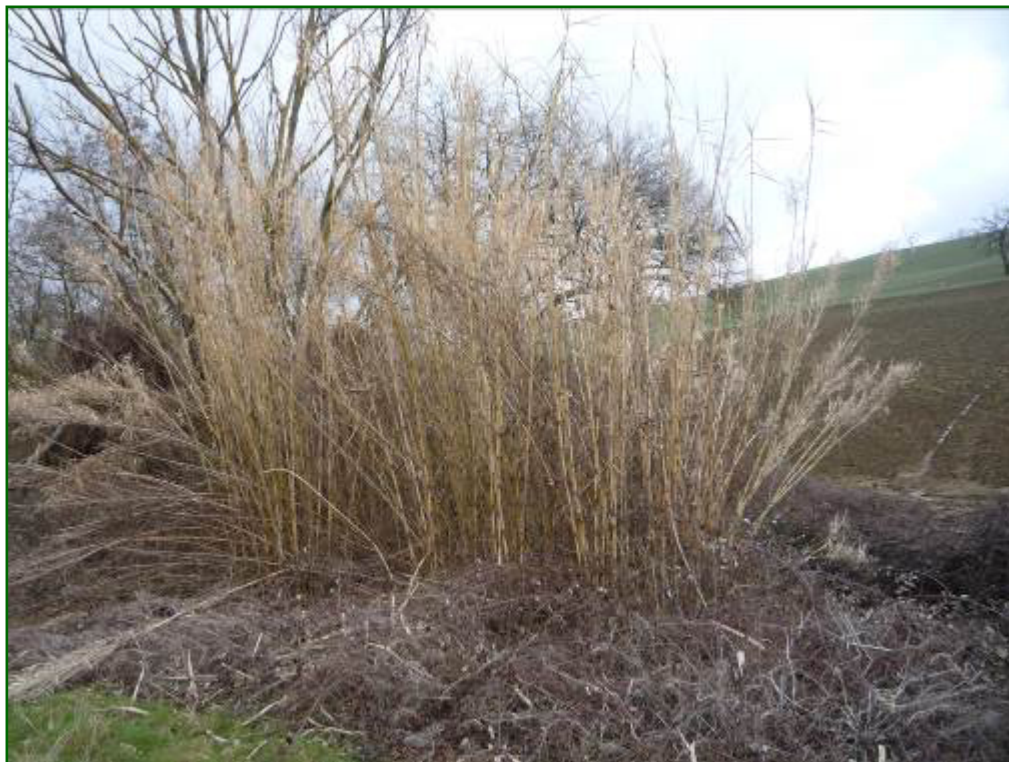
DOCUMENTAZIONE FOTOGRAFICA

ALTITUDINE: CIRCA 330 M S.L.M.	SUPERFICIE RILEVATA: CIRCA 100 MQ
ESPOSIZIONE PREVALENTE: EST	
EVENTUALI SITUAZIONI DI DEGRADO: DIFFICOLTÀ NELL'IDENTIFICAZIONE DELLE SPECIE VEGETALI A CAUSA DELL'ASSENZA DELL'APPARATO FOGLIARE.

NOTE: **vegetazione mesofita dei corsi d'acqua in prossimità di un vigneto. Le piante arboree si presentano prive dell'apparato fogliare a causa della fisiologica filloptosi naturale dovuta alla stagione invernale**

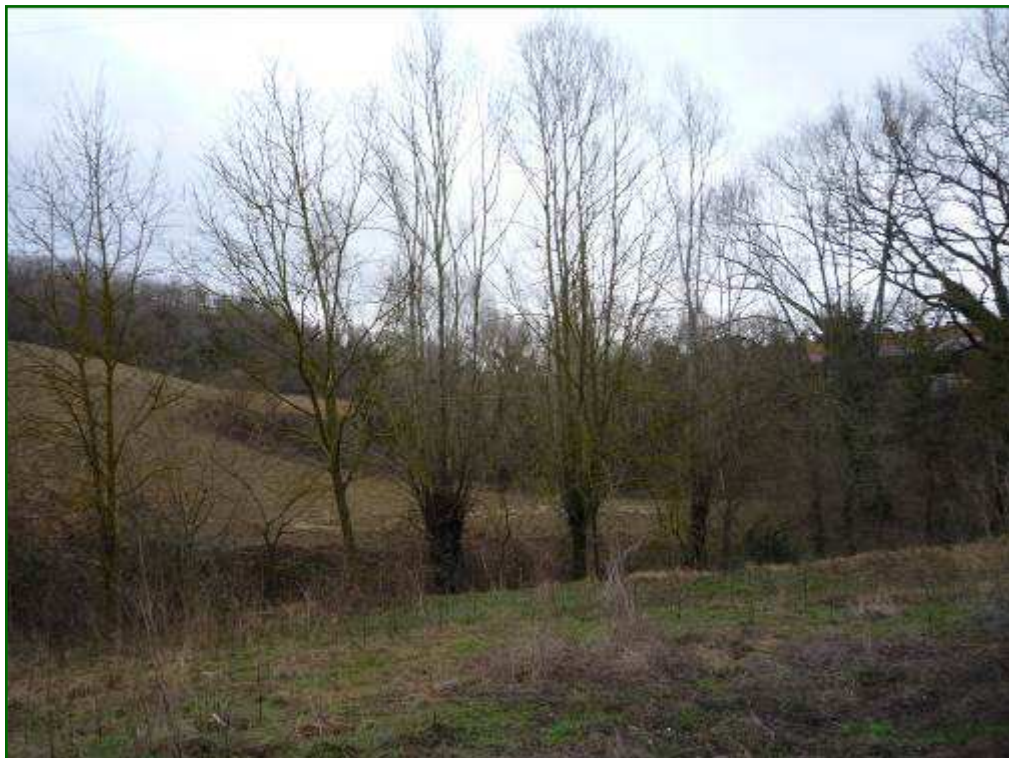
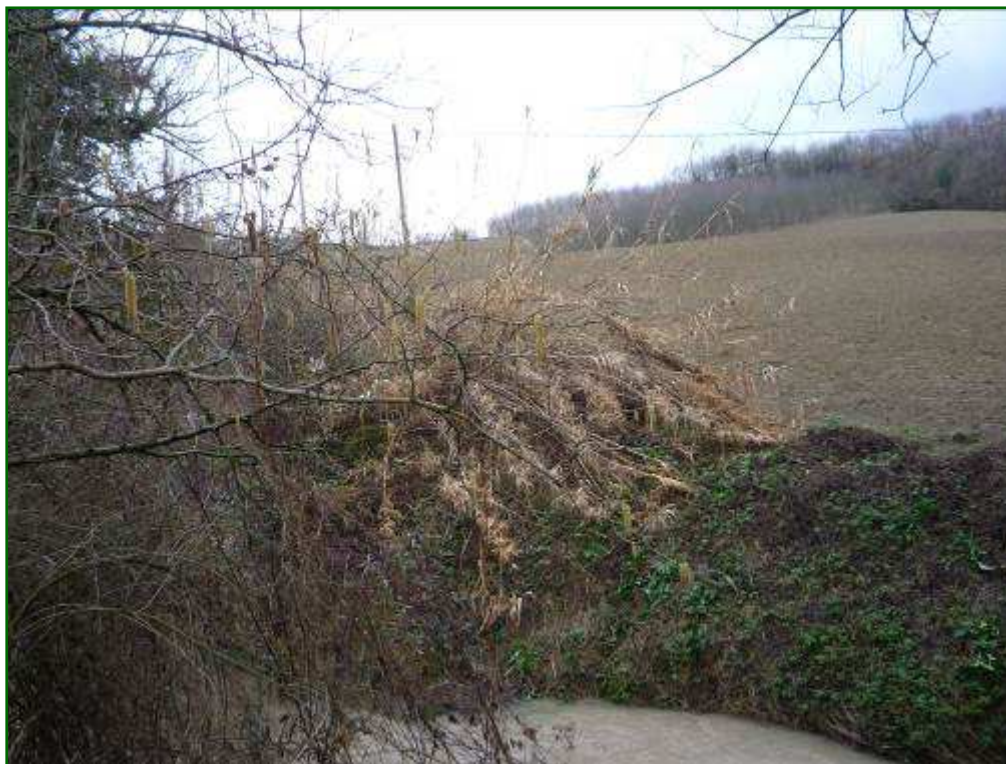
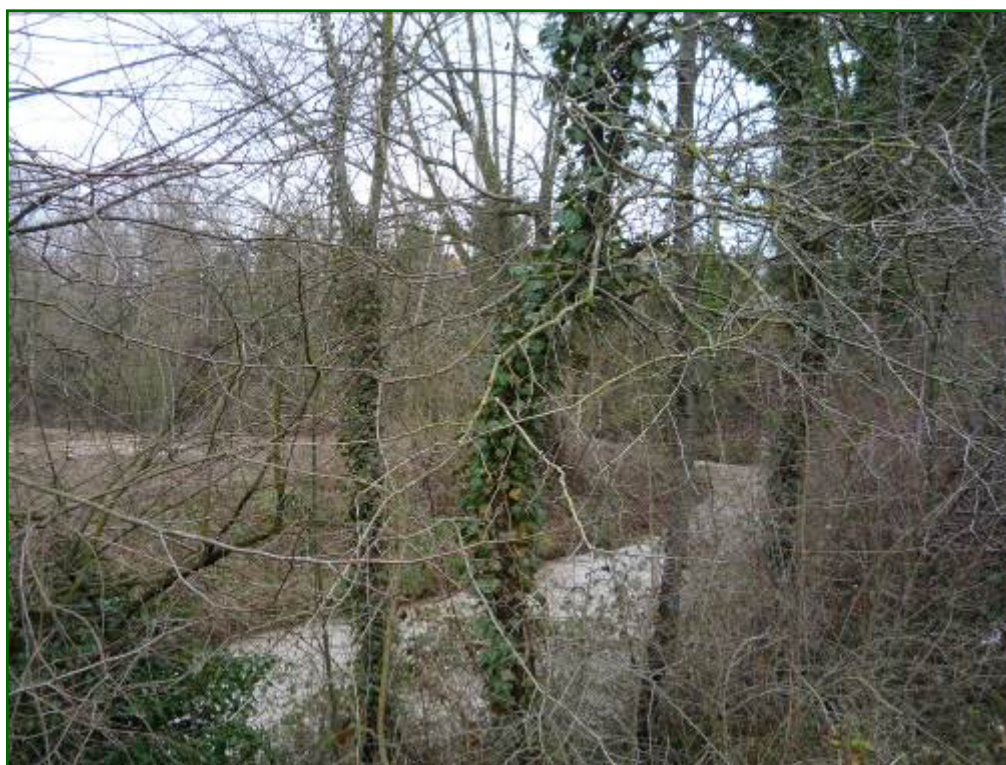
DOCUMENTAZIONE FOTOGRAFICA
FOTO N° 1

ALTITUDINE: CIRCA 380 M S.L.M.	SUPERFICIE RILEVATA: CIRCA 100 MQ
ESPOSIZIONE PREVALENTE: NORD	
EVENTUALI SITUAZIONI DI DEGRADO: DIFFICOLTÀ NELL'IDENTIFICAZIONE DELLE SPECIE VEGETALI A CAUSA DELL'ASSENZA DELL'APPARATO FOGLIARE.

NOTE: **vegetazione mesofita dei corsi d'acqua - Le piante arboree si presentano prive dell'apparato fogliare a causa della fisiologica filloptosi naturale dovuta alla stagione invernale**

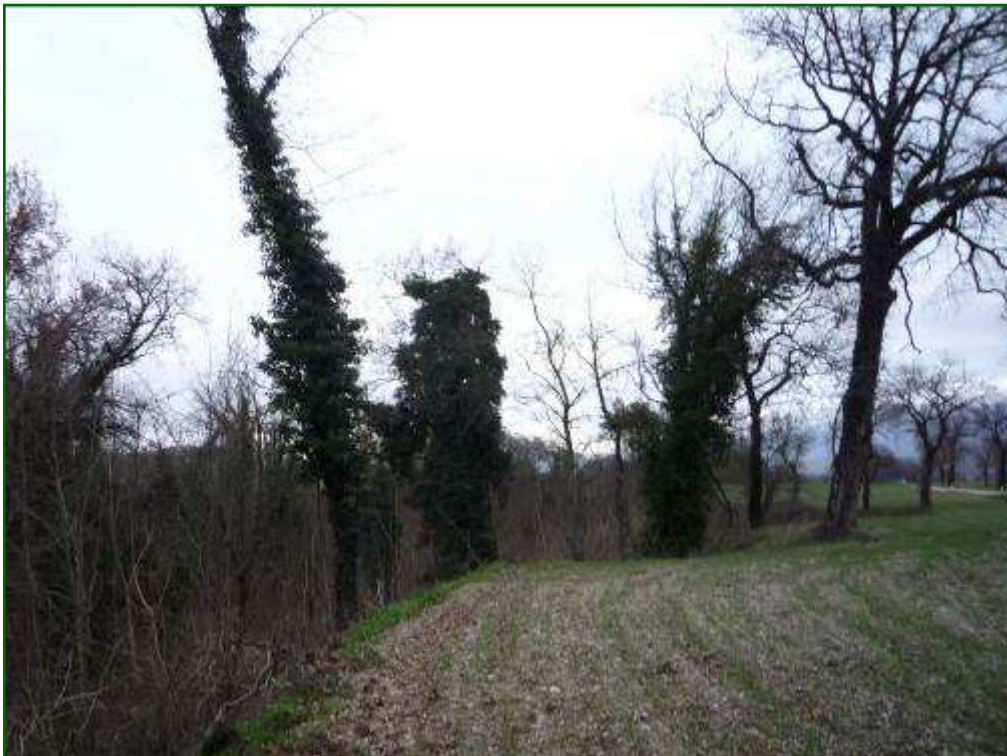
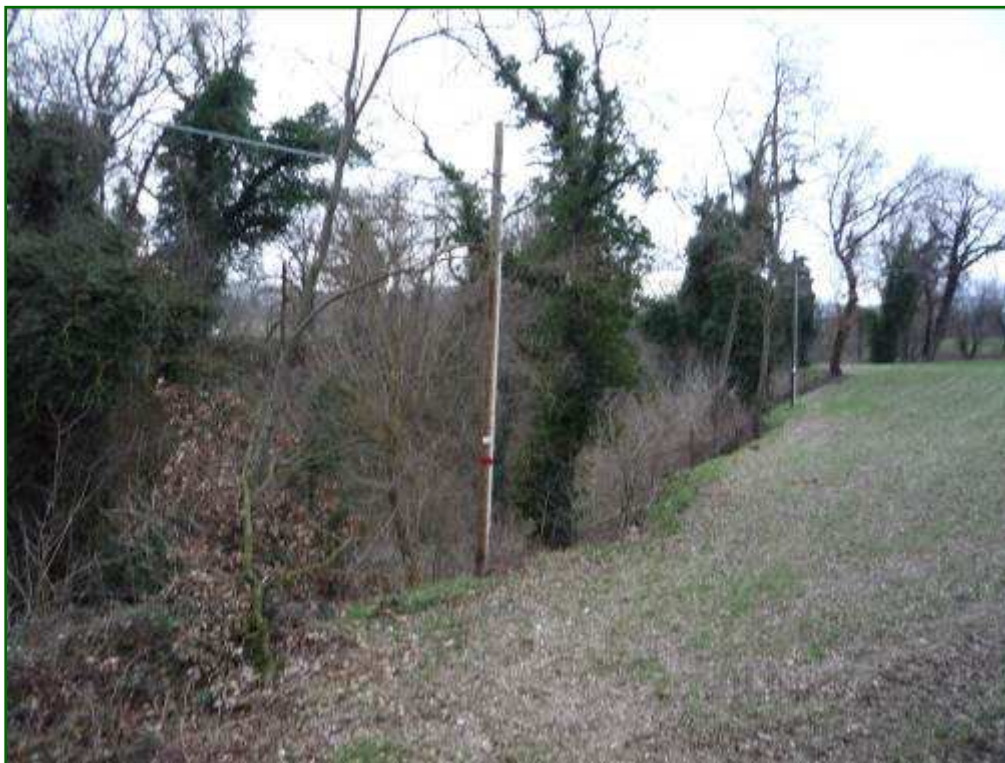
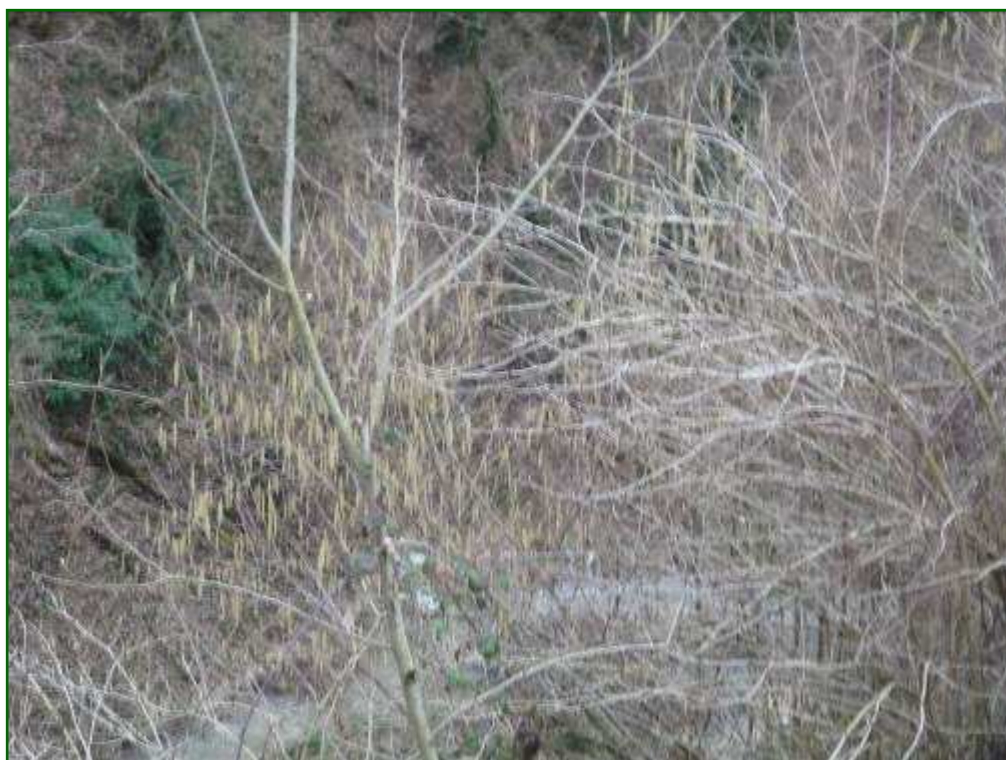
DOCUMENTAZIONE FOTOGRAFICA

ALTITUDINE: CIRCA 393 M S.L.M.	SUPERFICIE RILEVATA: CIRCA 100 MQ
ESPOSIZIONE PREVALENTE: SUD	
EVENTUALI SITUAZIONI DI DEGRADO: DIFFICOLTÀ NELL'IDENTIFICAZIONE DELLE SPECIE VEGETALI A CAUSA DELL'ASSENZA DELL'APPARATO FOGLIARE.

NOTE: **vegetazione mesofita dei corsi d'acqua. Le piante arboree si presentano prive dell'apparato fogliare a causa della fisiologica filloptosi naturale dovuta alla stagione invernale.**

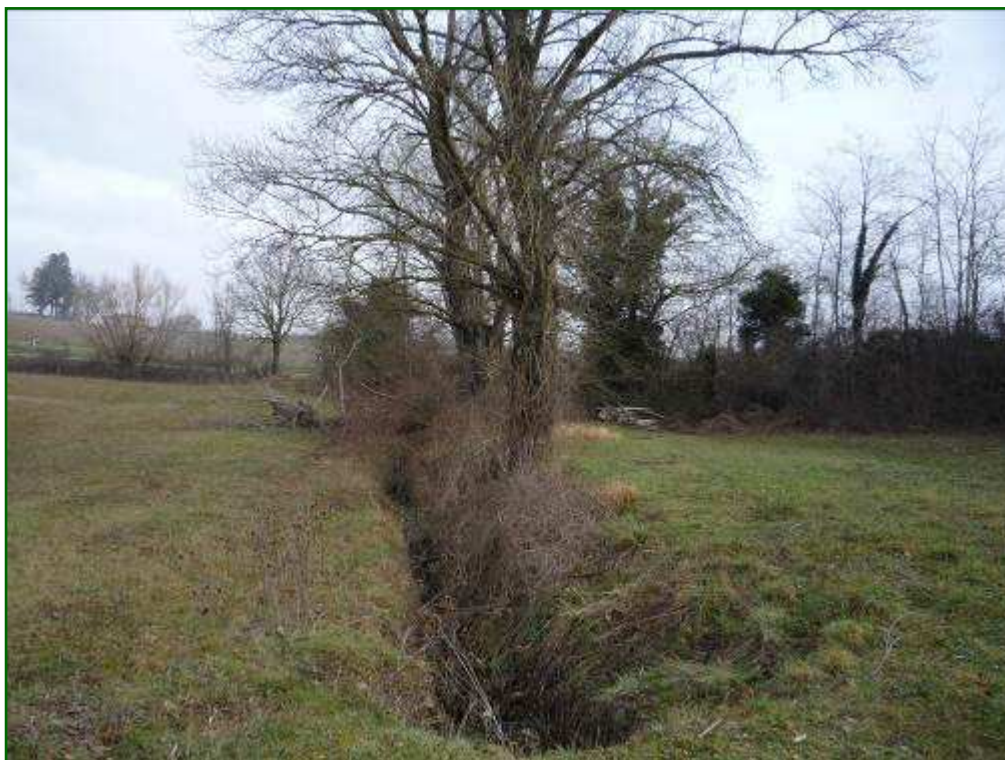
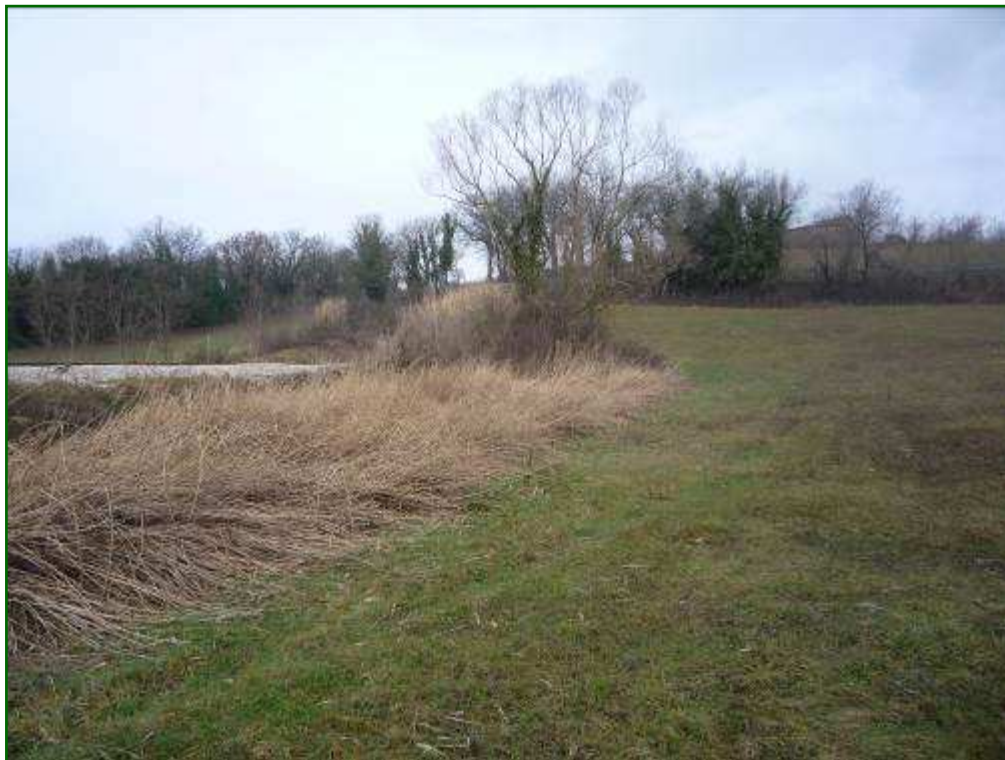
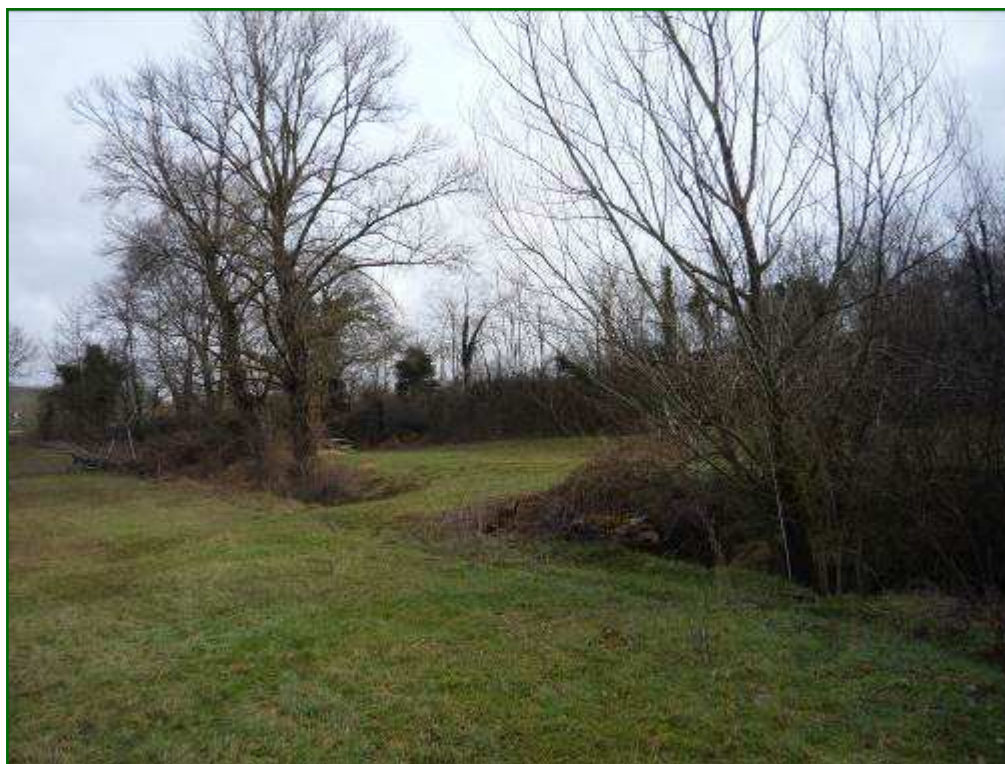
DOCUMENTAZIONE FOTOGRAFICA

ALTITUDINE: CIRCA 375 M S.L.M.	SUPERFICIE RILEVATA: CIRCA 100 MQ
ESPOSIZIONE PREVALENTE: OVEST	
EVENTUALI SITUAZIONI DI DEGRADO: DIFFICOLTÀ NELL'IDENTIFICAZIONE DELLE SPECIE VEGETALI A CAUSA DELL'ASSENZA DELL'APPARATO FOGLIARE.

NOTE: *Le piante arboree si presentano prive dell'apparato fogliare a causa della fisiologica filloptosi naturale dovuta alla stagione invernale.*

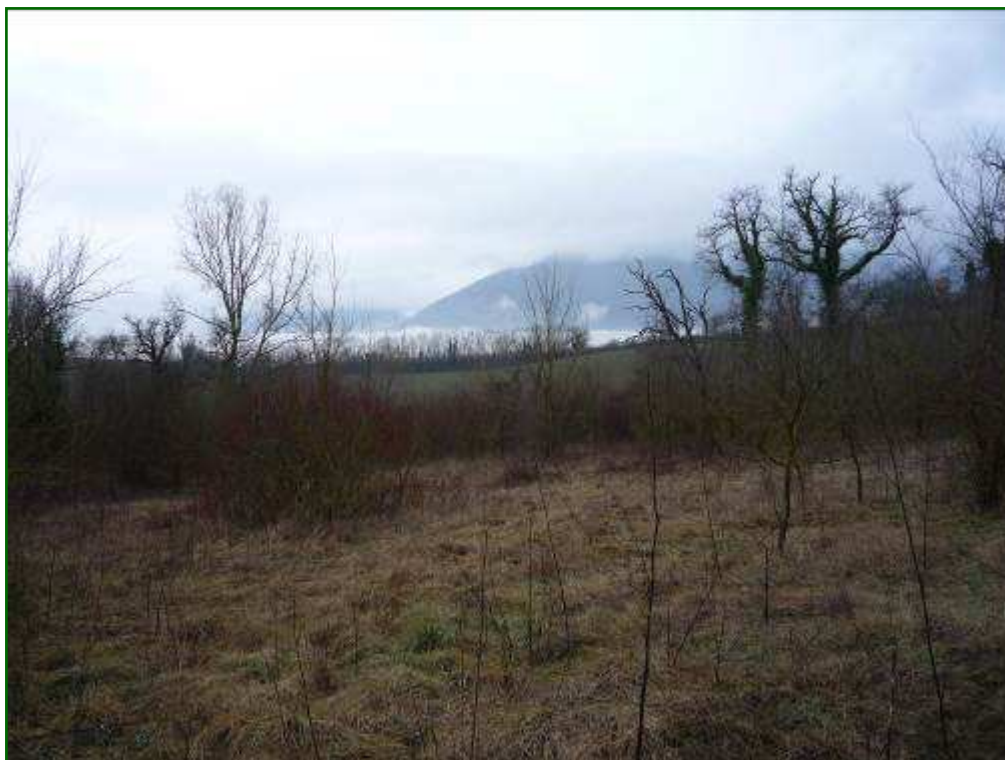
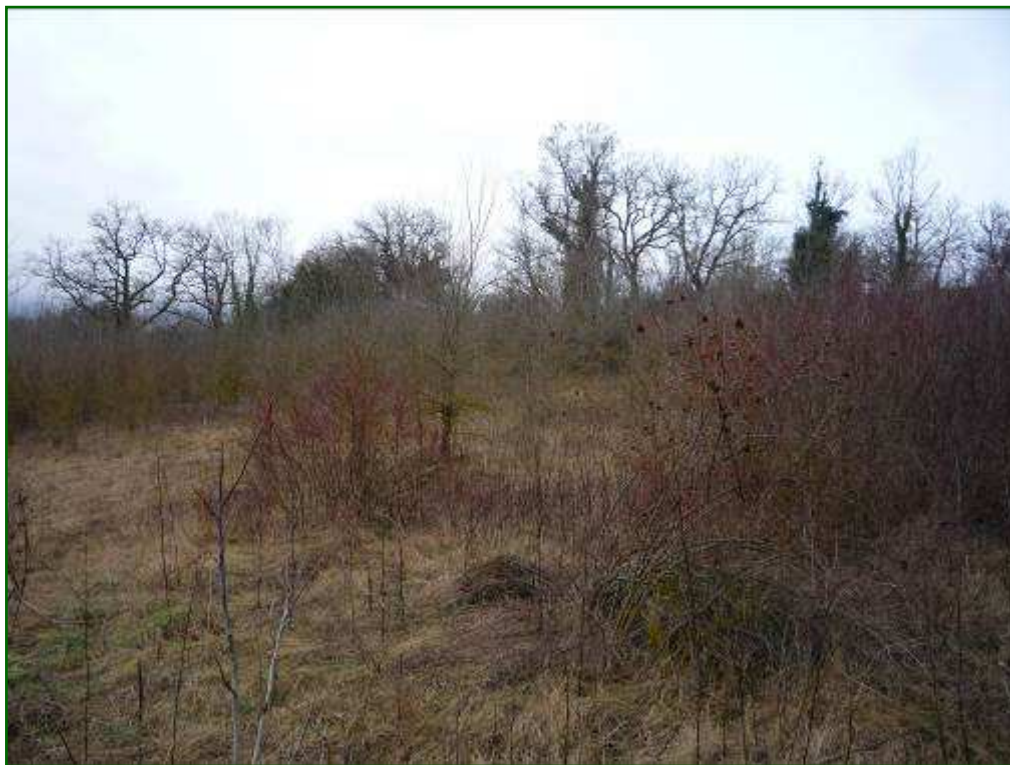
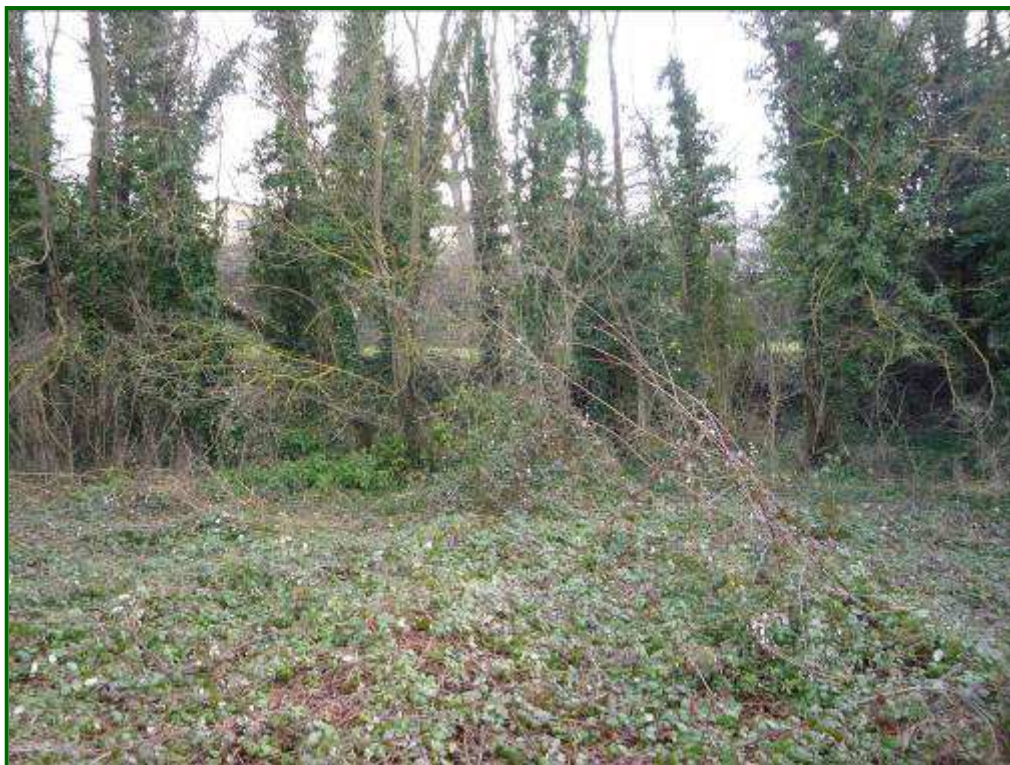
DOCUMENTAZIONE FOTOGRAFICA

ALTITUDINE: CIRCA 348 M S.L.M.	SUPERFICIE RILEVATA: CIRCA 100 MQ
ESPOSIZIONE PREVALENTE: PIANEGGIANTE	
EVENTUALI SITUAZIONI DI DEGRADO: DIFFICOLTÀ NELL'IDENTIFICAZIONE DELLE SPECIE VEGETALI A CAUSA DELL'ASSENZA DELL'APPARATO FOGLIARE.

NOTE: **vegetazione mesofita dei corsi d'acqua. Le piante arboree si presentano prive dell'apparato fogliare a causa della fisiologica filloptosi naturale dovuta alla stagione invernale.**
