ASSE VIARIO MARCHE-UMBRIA E QUADRILATERO DI PENETRAZIONE INTERNA MAXI LOTTO 2

MONITORAGGIO AMBIENTALE

2.1.2 - PEDEMONTANA DELLE MARCHE Secondo stralcio funzionale: Matelica Nord - Matelica sud/Castelraimondo nord
MONITORAGGIO AMBIENTALE FASE DI ANTE OPERAM COMPONENTE STATO FISICO DEI LUOGHI
CARTA GEOMORFOLOGICA - TAV. 2 di 3

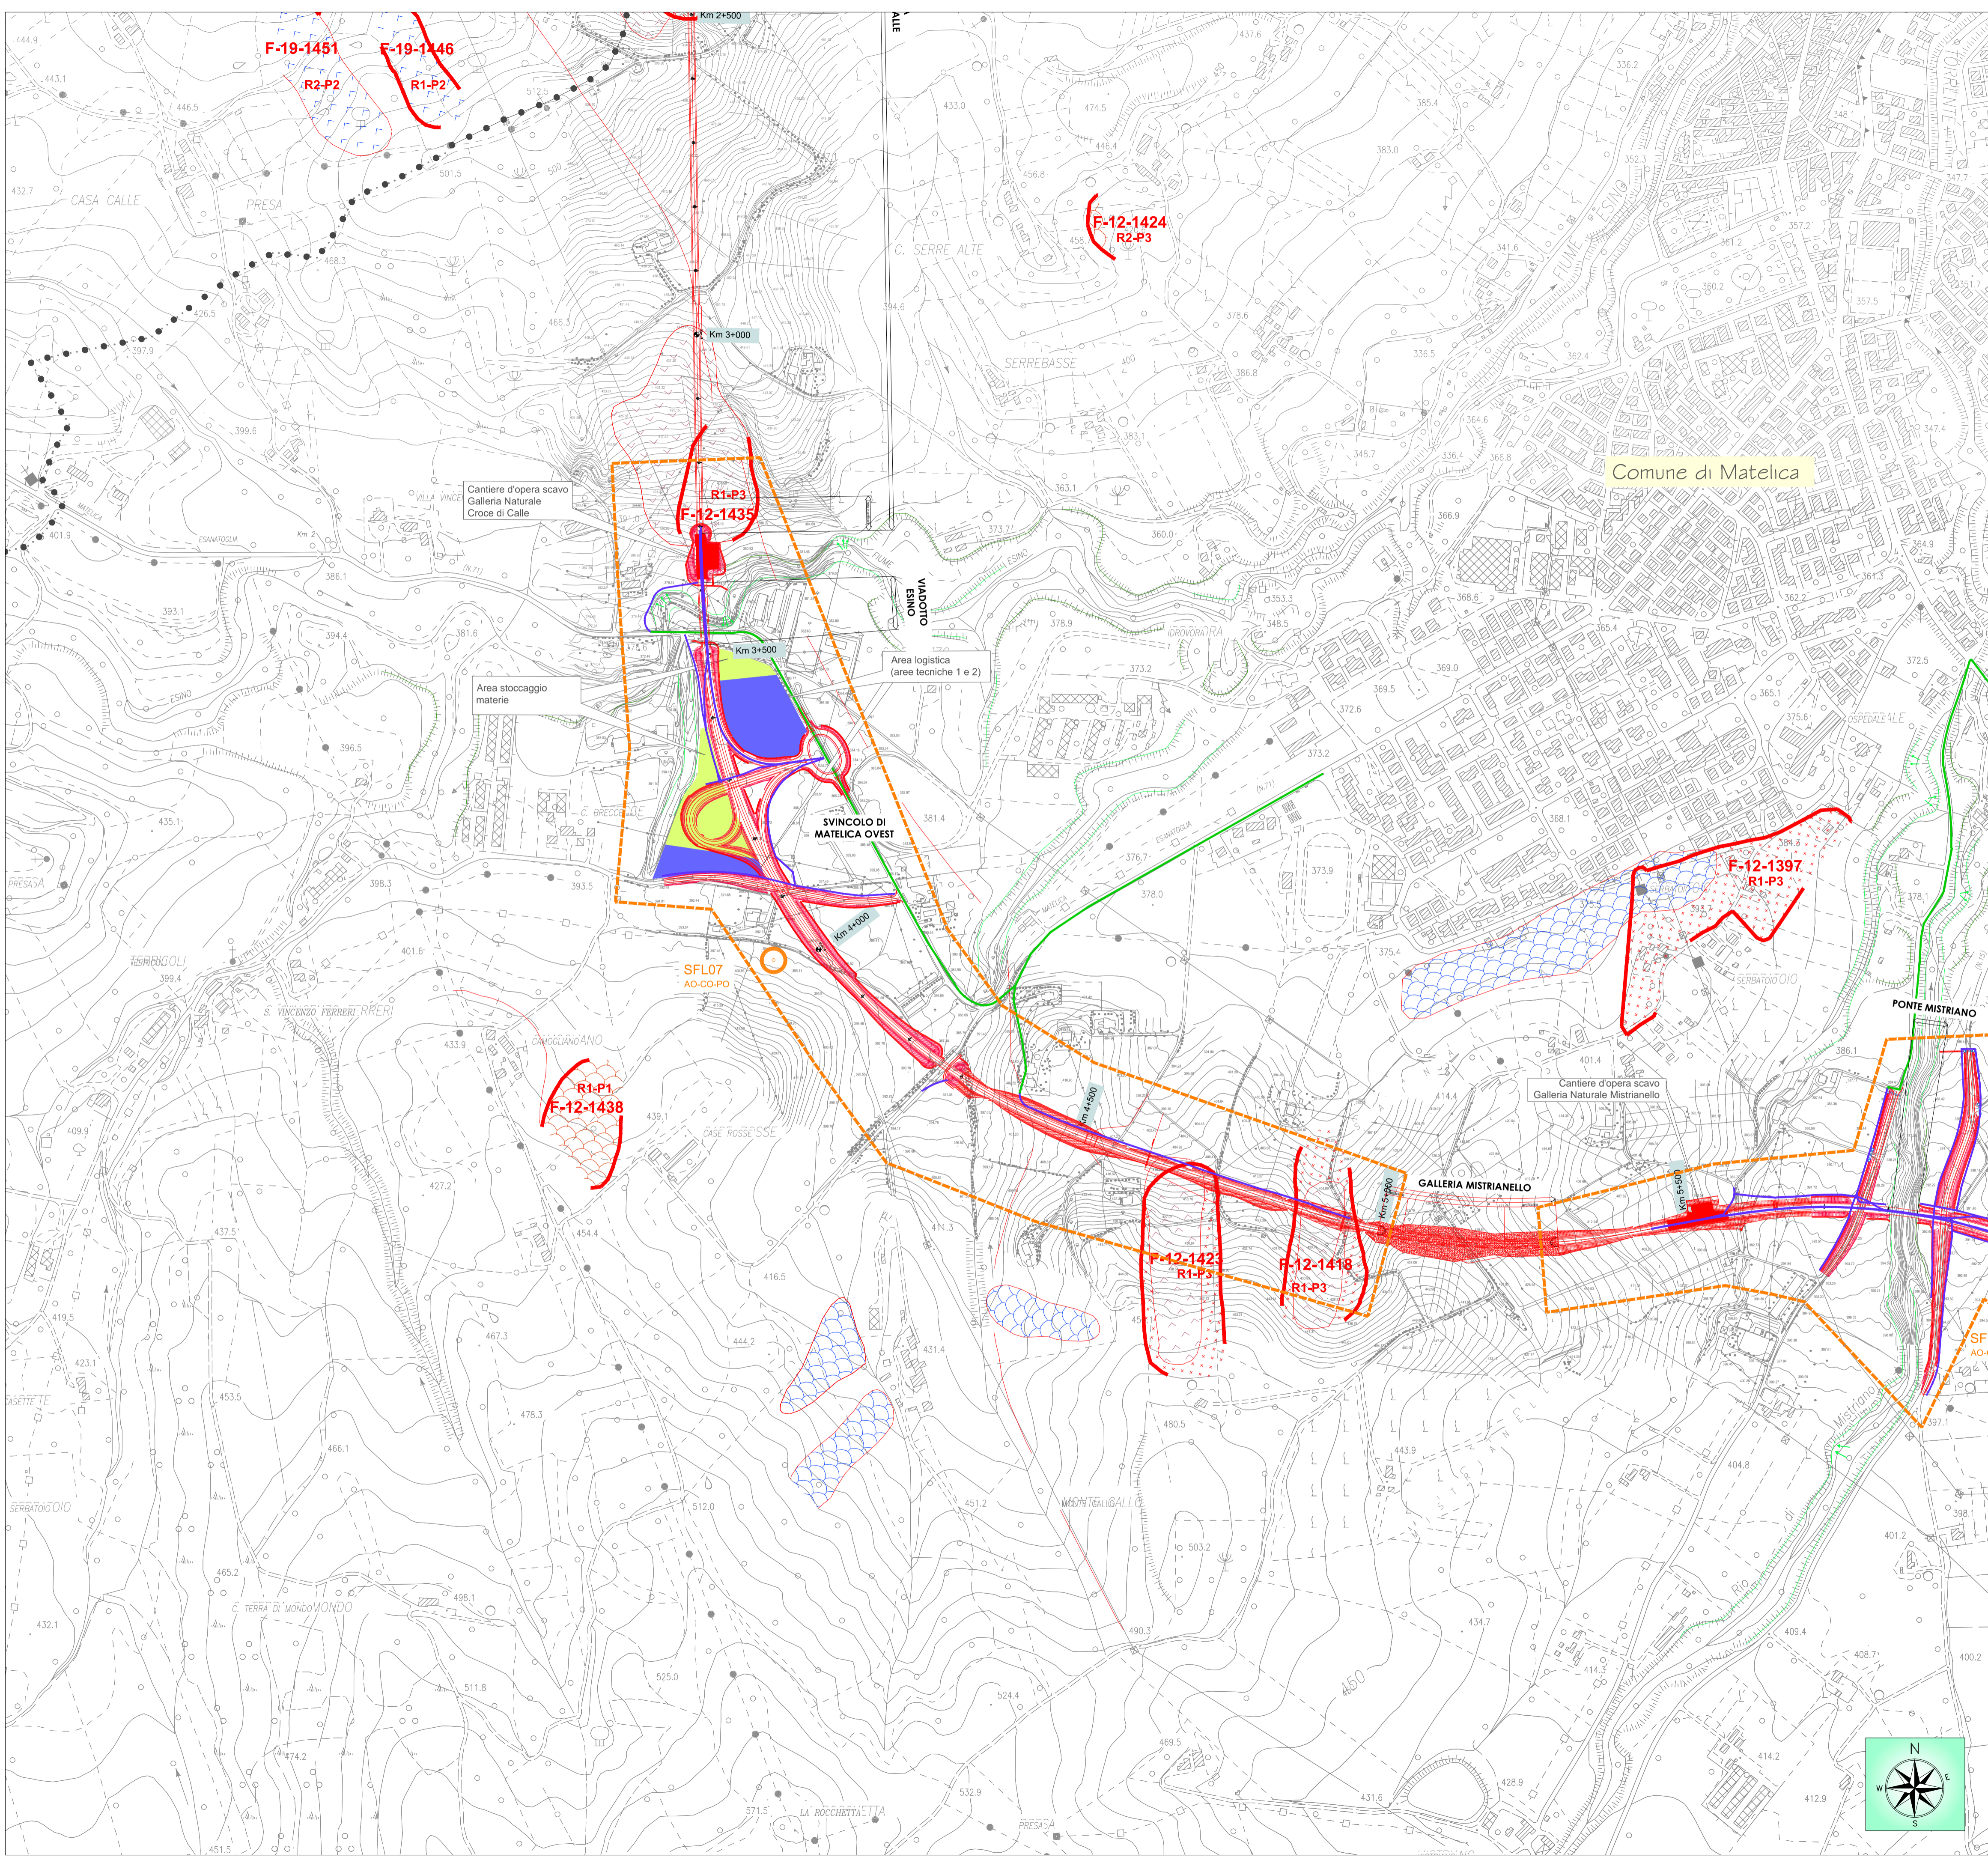
- Localizzazione punto di monitoraggio stato fisico dei luoghi
- SFL_N codice punto di monitoraggio
- Area di pertinenza punto di monitoraggio

- FORME, DEPOSITI E PROCESSI LEGATI ALL'AZIONE DELLA GRAVITA'**
- Attivo Quiescente**
- / Orlo di scarpata di degradazione e/o di frana
 - Frane per colamento Attive
 - Quiescenti
 - / Frane per scorrimento Attive
 - Quiescenti
 - PAI - Regione Marche Perimetrazione area a rischio idrogeologico per frana
- FORME, DEPOSITI E PROCESSI LEGATI ALL'AZIONE DELLE ACQUE CORRENTI SUPERFICIALI**
- Attivo Quiescente**
- / Orlo di scarpata di erosione fluvio-torrentizia
 - / Intensa erosione laterale di sponda
- FORME ANTROPICHE**
- / Orlo di scarpata
