## ASSE VIARIO MARCHE-UMBRIA E QUADRILATERO DI PENETRAZIONE INTERNA MAXI LOTTO 2

### MONITORAGGIO AMBIENTALE

2.1.2 - PEDEMONTANA DELLE MARCHE  
Secondo stralcio funzionale: Matelica sud/Castelraimondo nord  
MONITORAGGIO AMBIENTALE FASE DI ANTE OPERAM  
COMPONENTE STATO FISICO DEI LUOGHI  
CARTA GEOMORFOLOGICA - TAV. 3 di 3

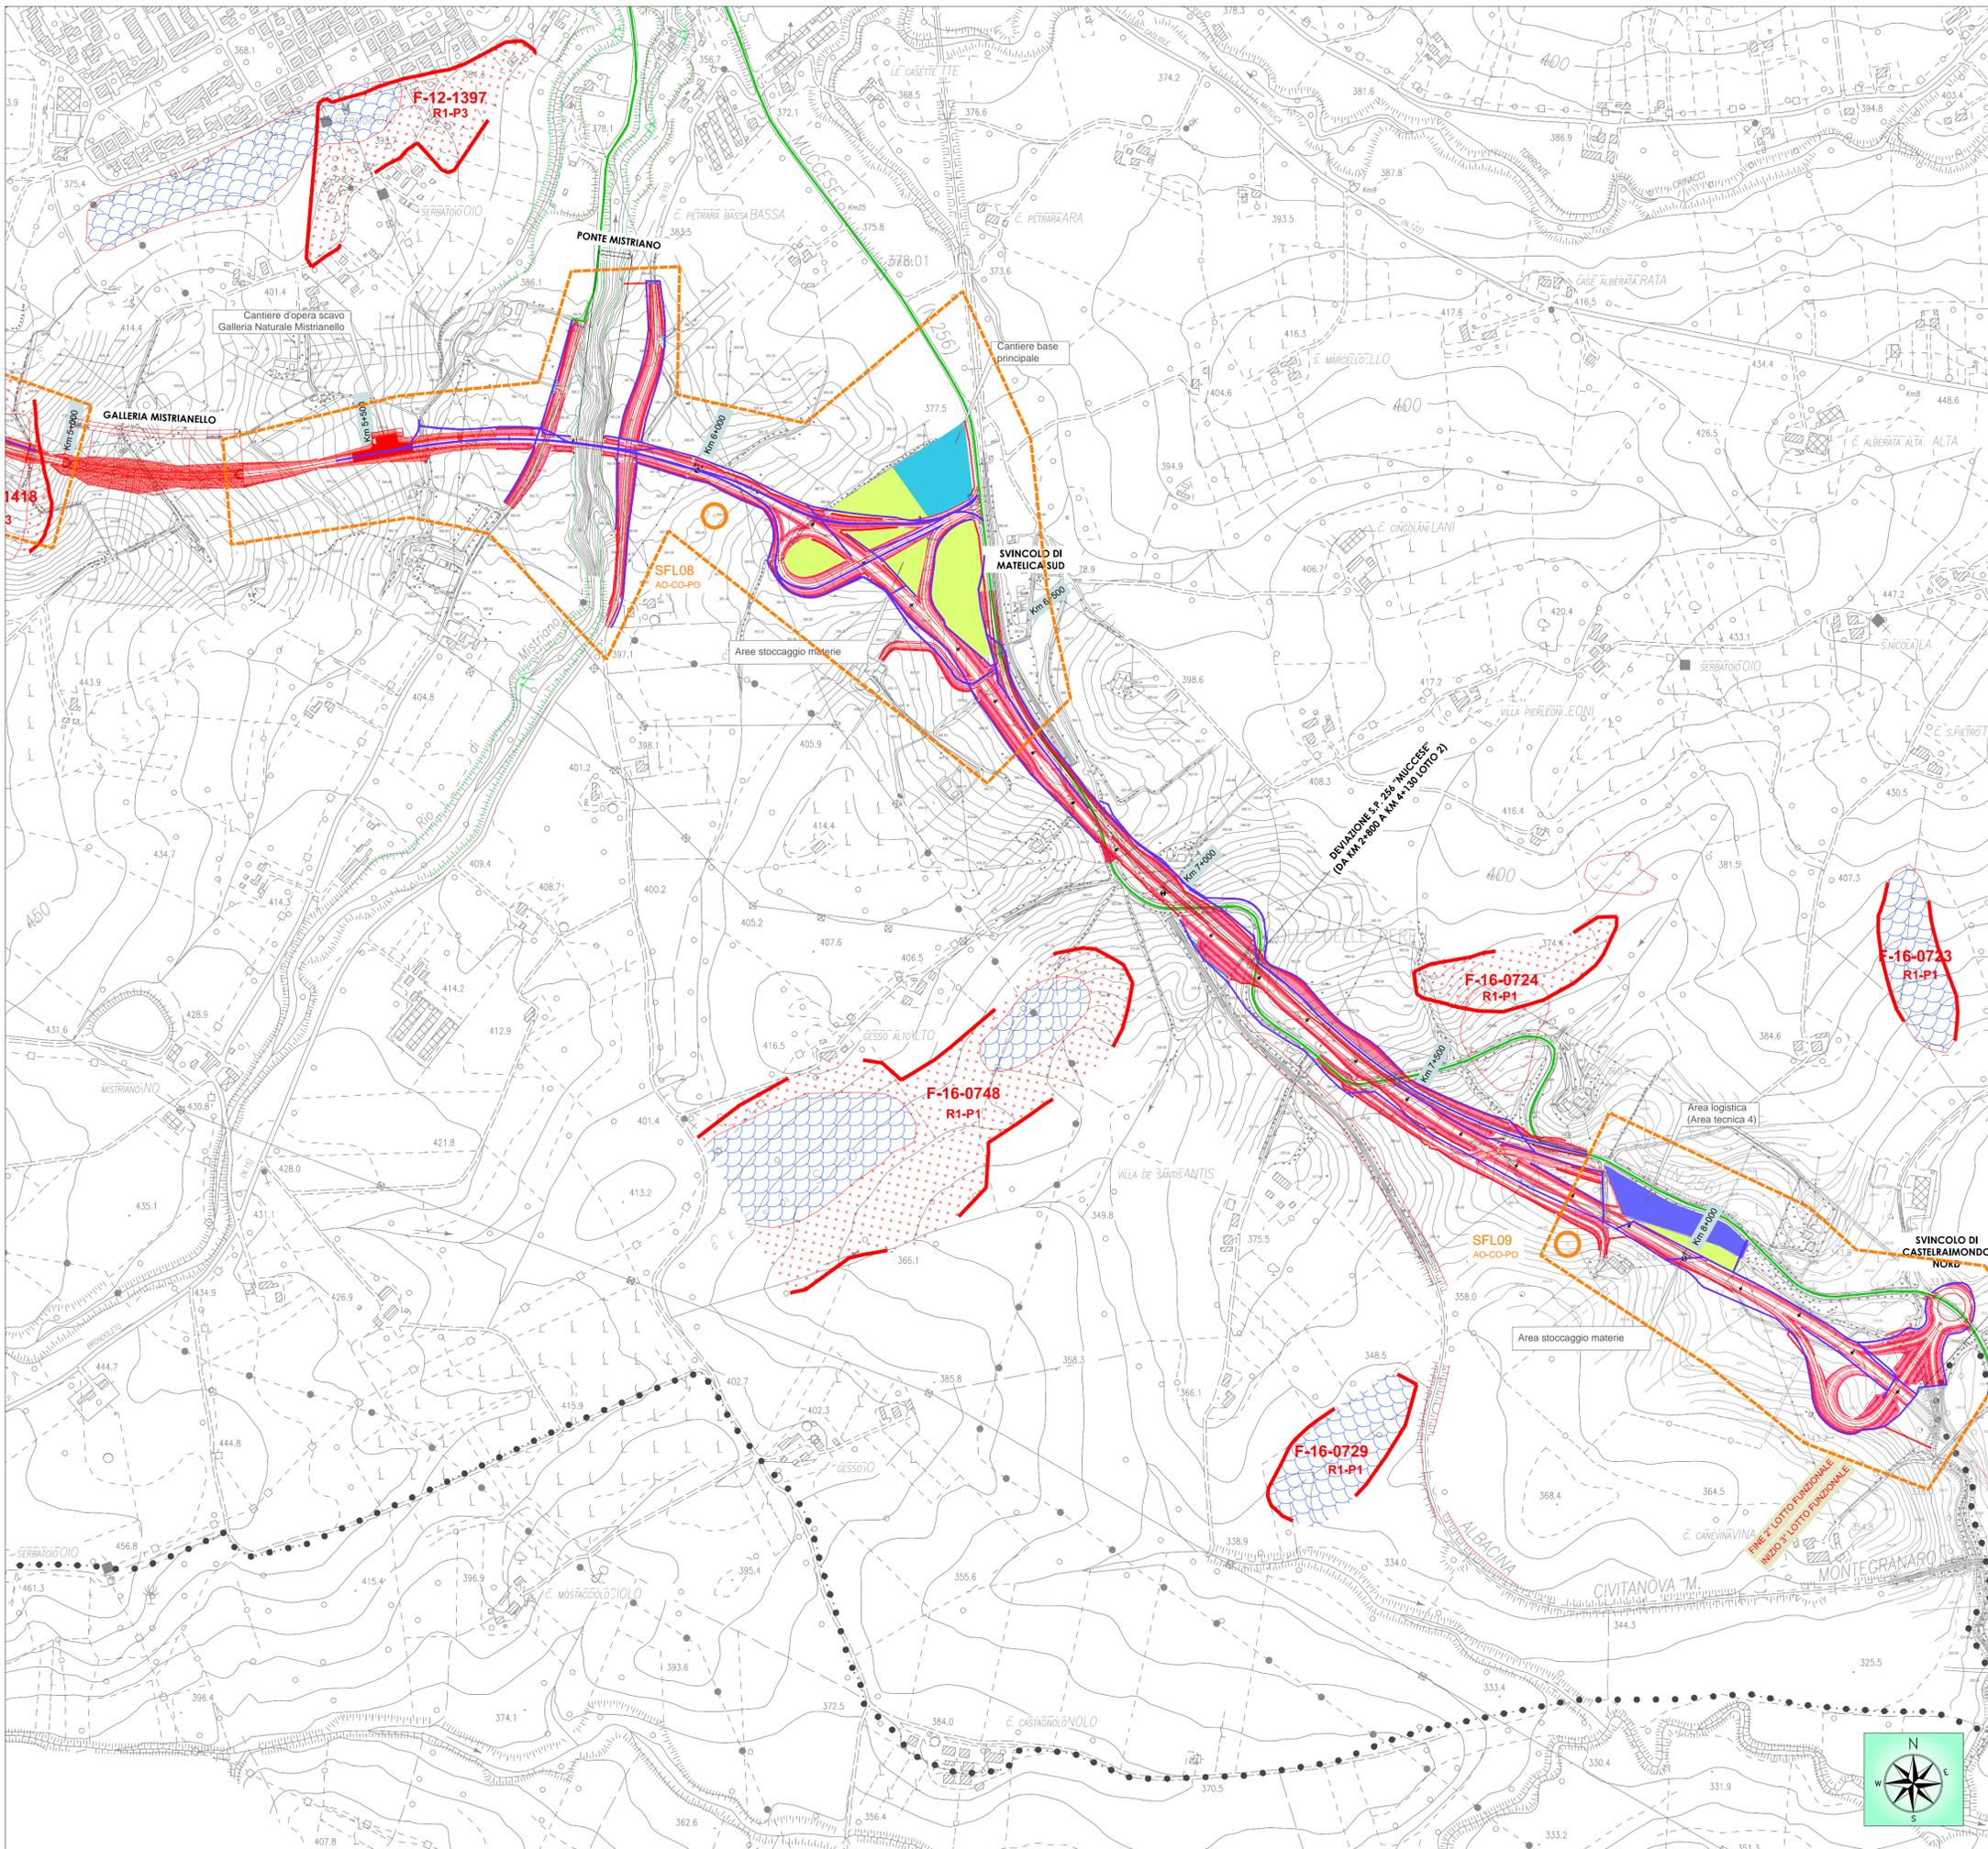
- Localizzazione punto di monitoraggio stato fisico dei luoghi
- SFL\_N codice punto di monitoraggio
- Area di pertinenza punto di monitoraggio

FORME, DEPOSITI E PROCESSI LEGATI ALL'AZIONE DELLA GRAVITA'
