# **Rapporto Conclusivo d'Ispezione Ordinaria**

***Centrale Termoelettrica "Archimede" di  
Enel Produzione S.p.A. - Priolo Gargallo***

***Autorizzazione Ministeriale  
DVA-DEC-2010-0000358 del 31 maggio 2010***

***Visita in loco effettuata in data 26-28 febbraio 2018***

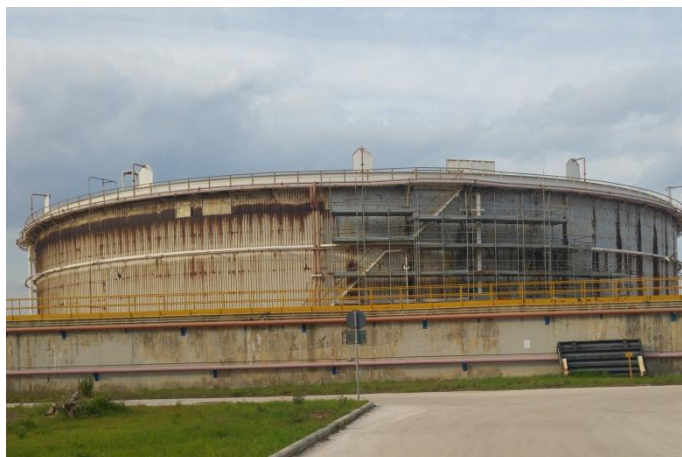
Il serbatoio centrale risulta ancora non bonificato dai residui di OCD.

Figura 2 Il serbatoio di OCD in fase di smantellamento.

In merito il Gestore dichiara che le attività di bonifica, sospese nel corso del 2017 per un contenzioso con la ditta incaricata, saranno riprese nei prossimi mesi ed ultimate presumibilmente nel 2018.

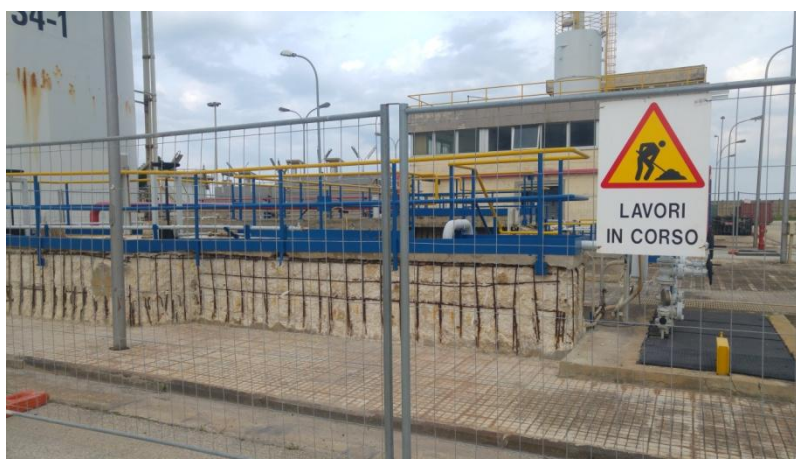
Al momento del sopralluogo non c'è scarico attivo attraverso i punti C1 e C2 perché l'impianto è fermo.

E' stata verificata la presenza dei sistemi di misurazione di torbidità, conducibilità e pH.

Figura 3 L'impianto ITAR in manutenzione straordinaria

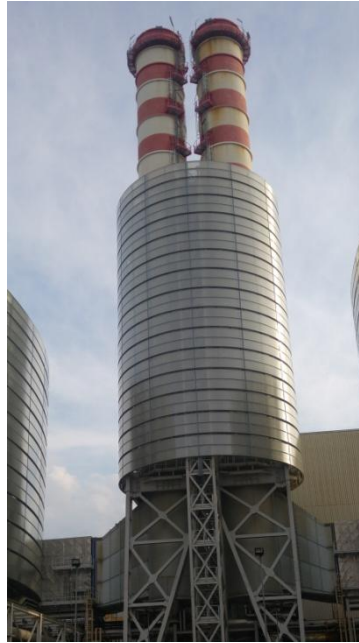
E' stata visionata la cabina dei sistemi di misurazione in continuo delle emissioni convogliate.

Figura 4 Camini

Al riguardo ARPA si è riservata di effettuare una ispezione separata anche partecipando ad una verifica di QAL 3.

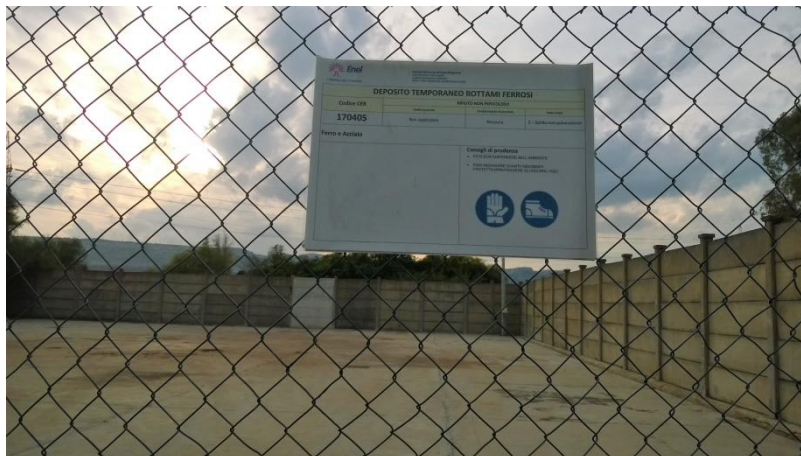
- Area interna all'impianto destinata a deposito rifiuti ferrosi: al momento dell'ispezione si presenta vuota, recintata, cordolata, pavimentata e dotata di sistema di raccolta e smaltimento delle acque meteoriche.

Figura 5 Area deposito temporaneo rottami ferrosi.

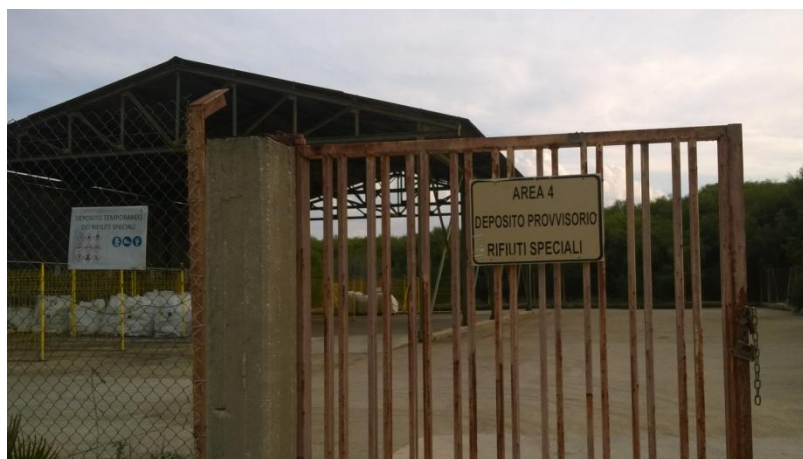
Figura 6 Deposito provvisorio rifiuti speciali

A riguardo il Gestore fornisce il preliminare di cessione dell'area a Enel *Green Power Solar Energy* srl che viene visionato.

Il Gestore si impegna a inviare il preliminare stipulato non appena disponibile.

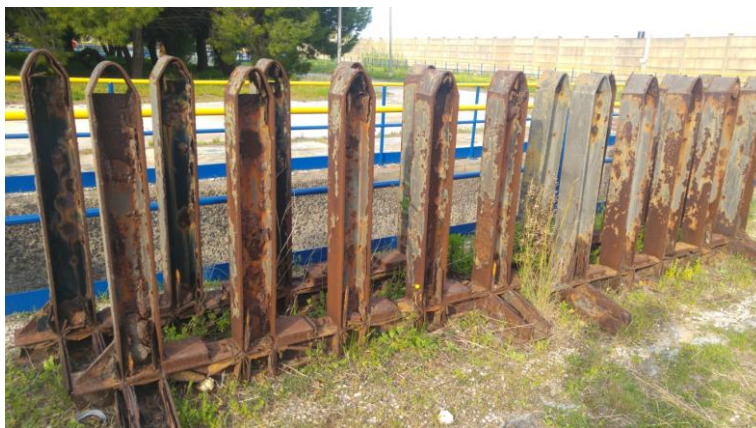
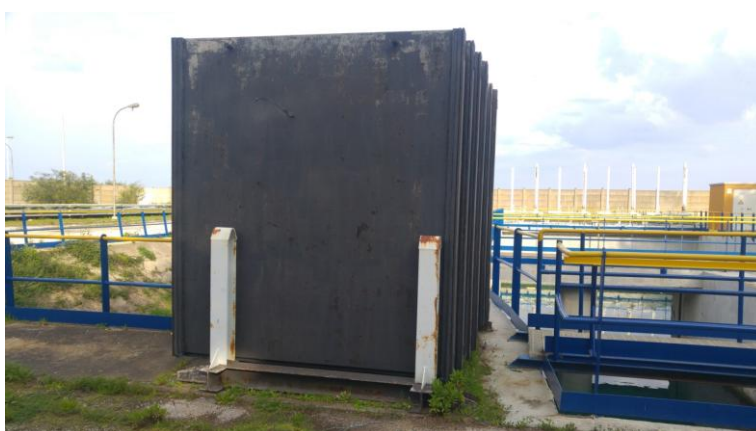
Nel corso del sopralluogo, si è osservato che in alcune aree nei pressi degli impianti di depurazione e dello scarico finale, sono depositati elementi in ferro di varie parti di attrezzature, alcuni anche di notevoli dimensioni.

Il Gestore ha dichiarato in merito che sono parti di strutture utilizzate a scopi manutentivi vari per il sostegno di elementi di grandi dimensioni, sia per l'impianto in oggetto che per altri impianti similari del gruppo Enel.

Figura 7 Elementi in ferro di varie parti di attrezzature
