PROGETTO VARIANTE TECNICA  
CUNICOLO ESPLORATIVO LA MADDALENA  
(CUP C11J05000030001)

MONITORAGGIO AMBIENTALE  
DELLA FASE REALIZZATIVA

**REPORT ANNUALE 2017 – FAUNA ACQUATICA**

**Relazione quinto anno di Corso d'Opera - 2017**

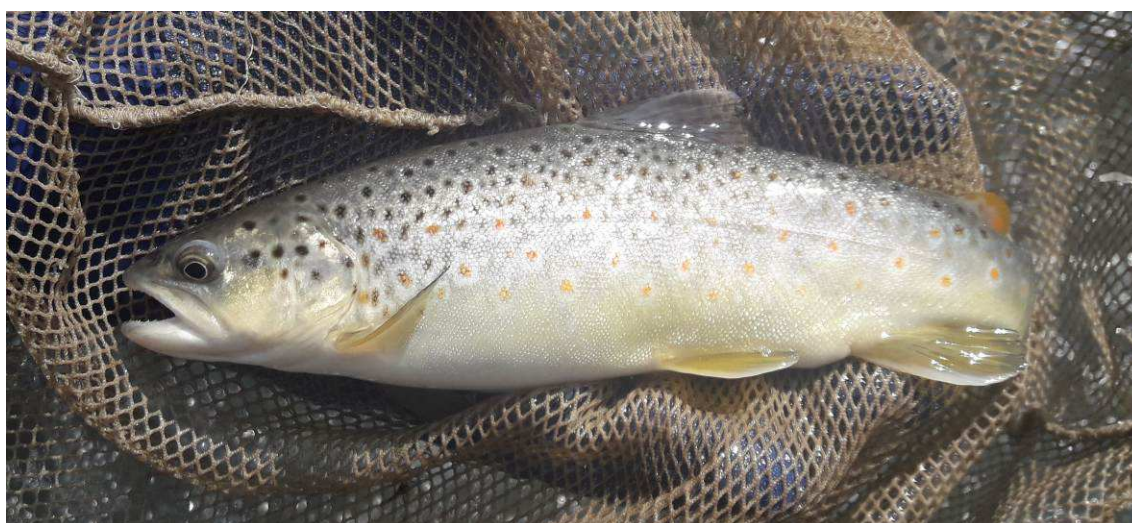
**Figura 3-2: esemplare adulto di Trota fario rinvenuto nel campionamento**

Nel tratto campionato, che risulterebbe vocazionale per la Trota fario e per la Trota marmorata, sono stati rinvenuti soltanto individui della prima specie. Mancano peraltro specie di accompagnamento quali lo scazzone.

Il popolamento individuato non si presenta abbondante, addirittura più scarso rispetto ai precedenti anni di monitoraggio, sebbene moderatamente strutturato, con presenza di esemplari adulti (taglia >25 cm) e subadulti di taglia intorno ai 15-18 cm di lunghezza. Mancano i giovani dell'anno, segno di una scarsa o nulla riproduzione naturale in loco.

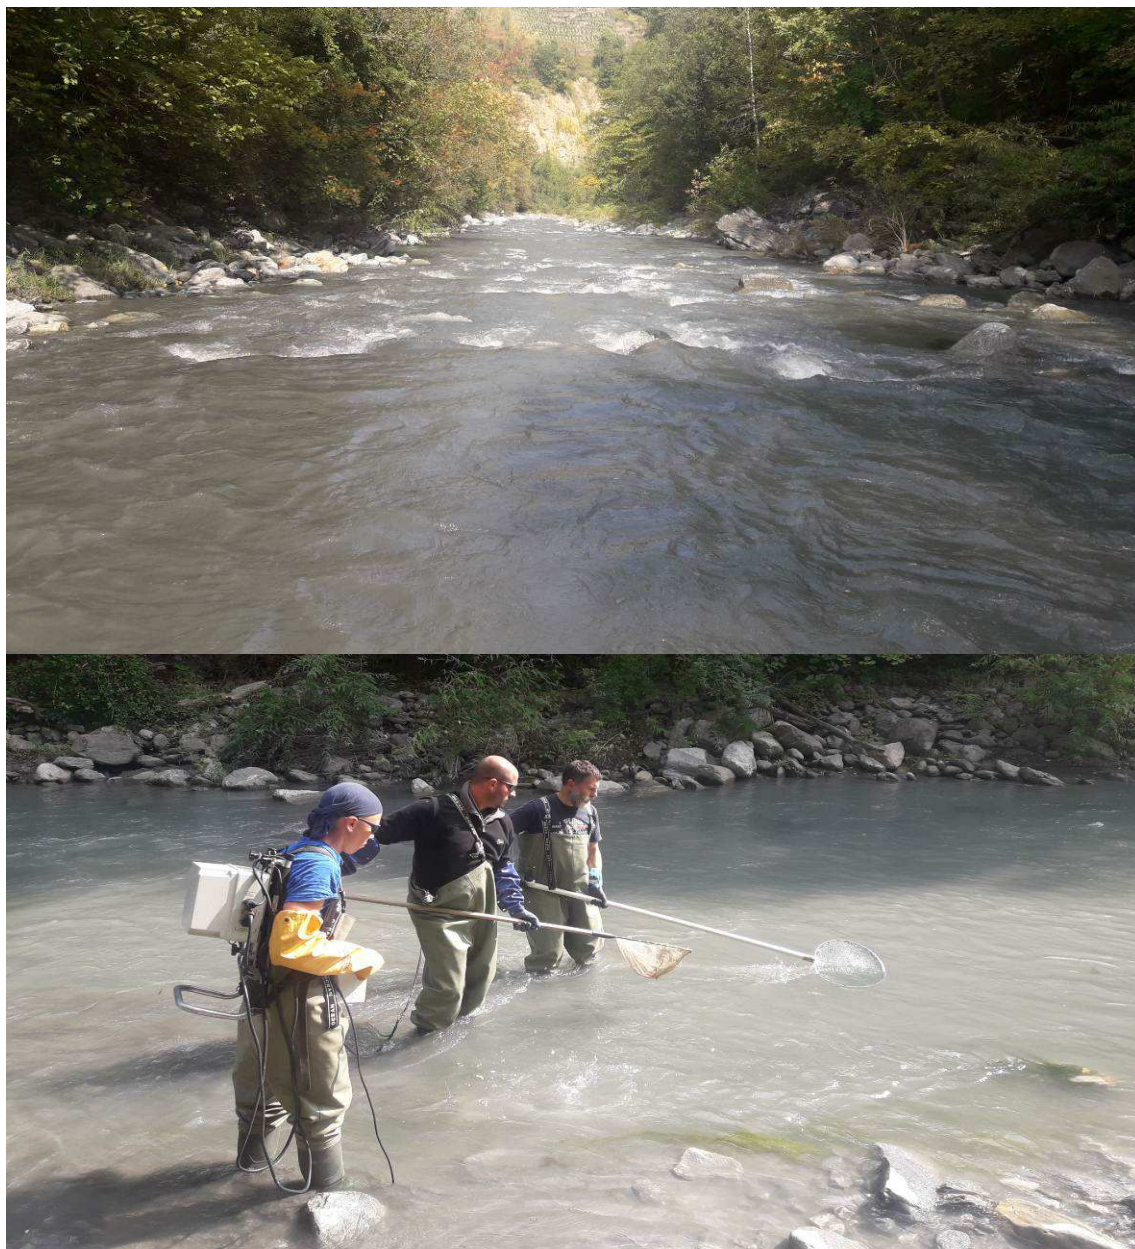
**Figura 3-3: stazione a monte della confluenza con il T. Clarea e attività di censimento ittico**

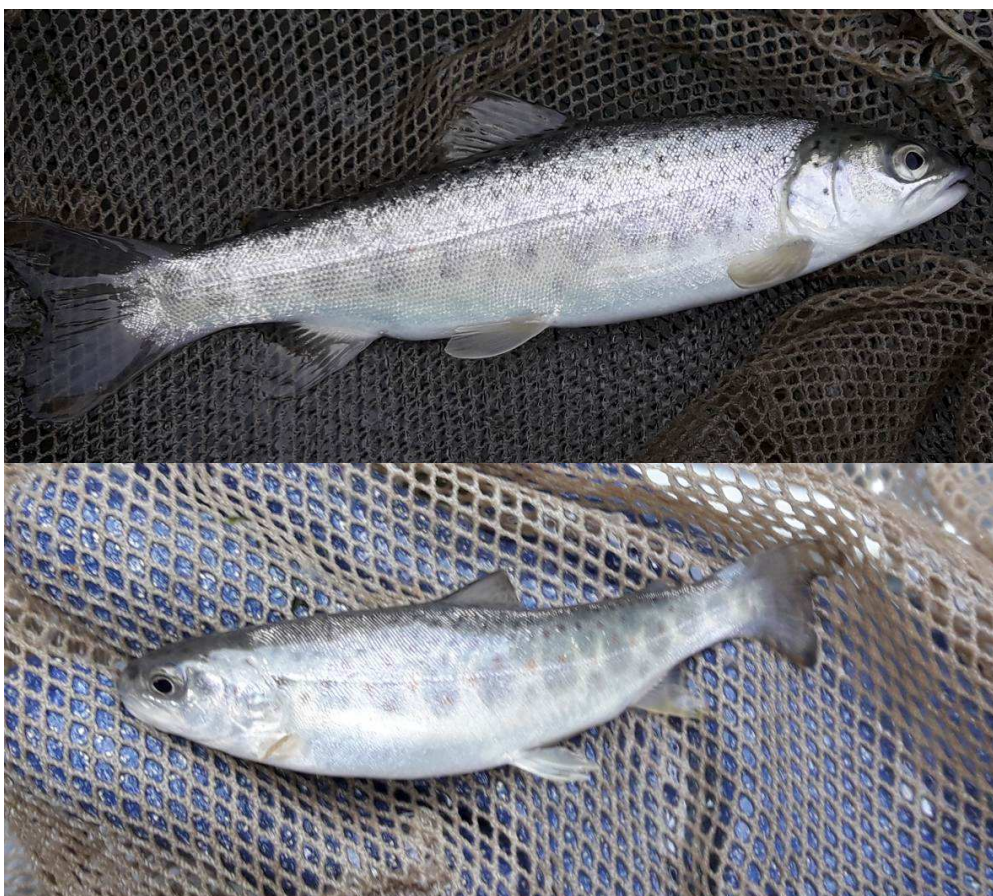
Il popolamento si presenta del tutto simile a quello riscontrato nella stazione di monte; poco abbondante e solo moderatamente strutturato, con presenza di esemplari adulti (taglia >25 cm) e subadulti di taglia intorno ai 15-18 cm di lunghezza. Mancano i giovani dell'anno, segno di una scarsa o nulla riproduzione naturale in loco.

**Figura 3-5: esemplari subadulto ed adulto di Trota fario, catturati nel tratto in esame.**

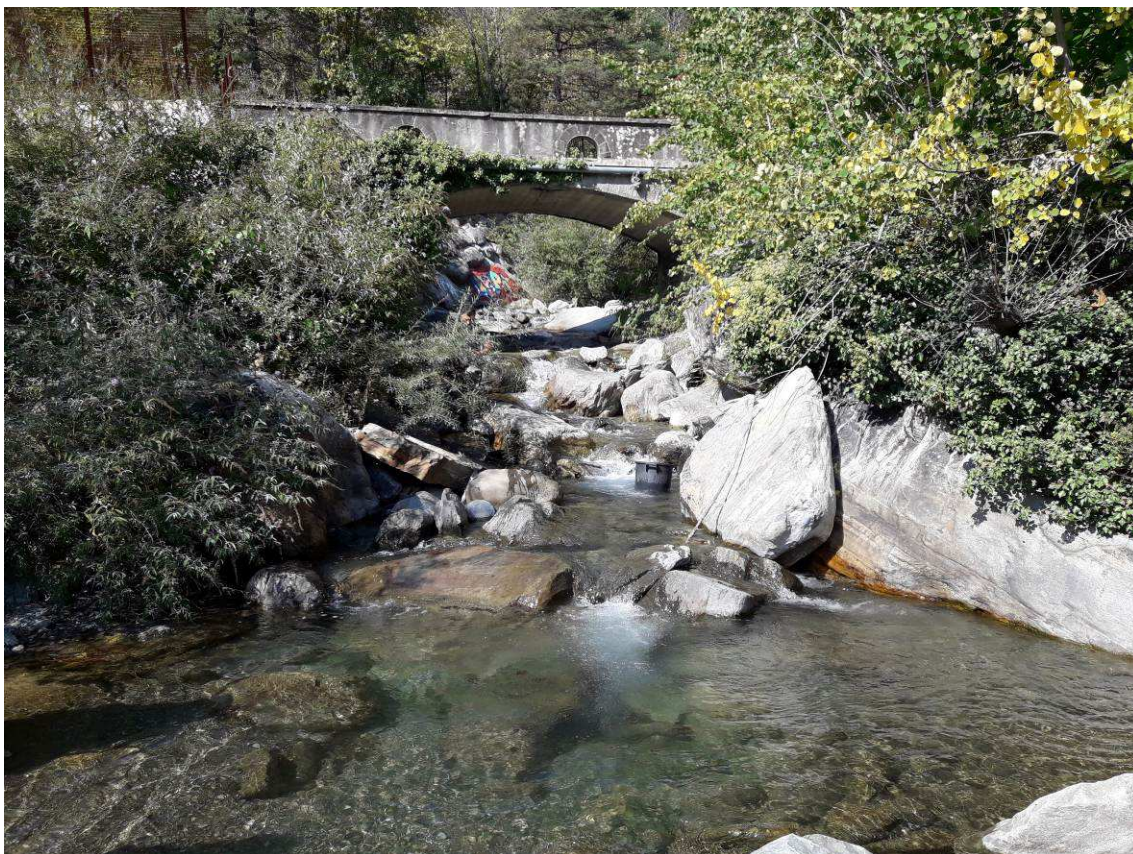
Il substrato di fondo è rappresentato per lo più da massi e, in misura minore, da ciottoli, con una scarsa presenza di ghiaia e sabbia. Buona risulta la disponibilità di rifugi per la fauna ittica e quella di aree di frega.

**Figura 3-6: tratto di monte, poco a valle del ponte per Borgata Clarea.**

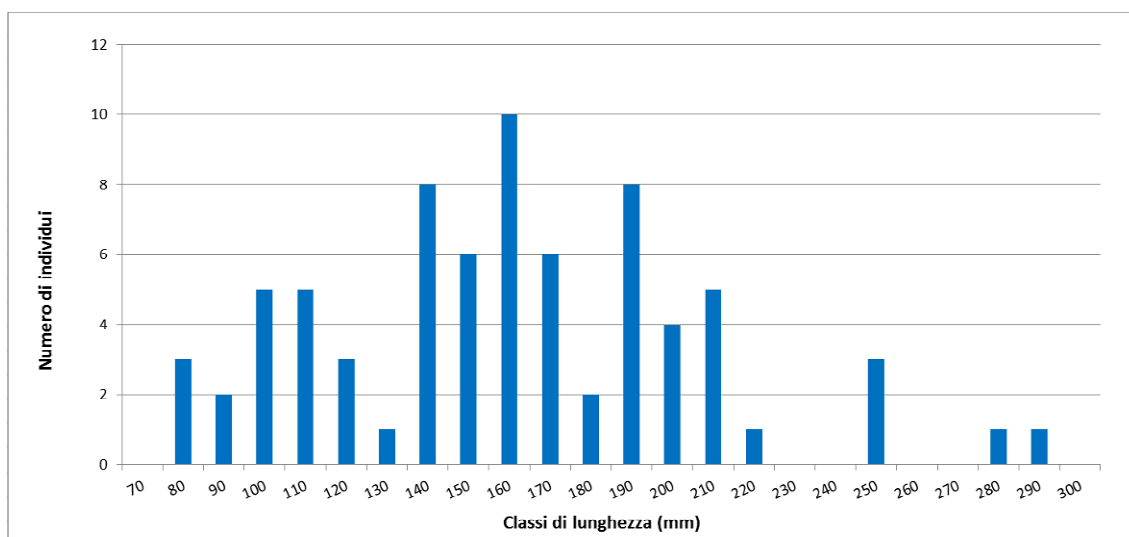
**Figura 3-7: struttura di popolazione di Trota fario della stazione di monte ASP 52 –2017**

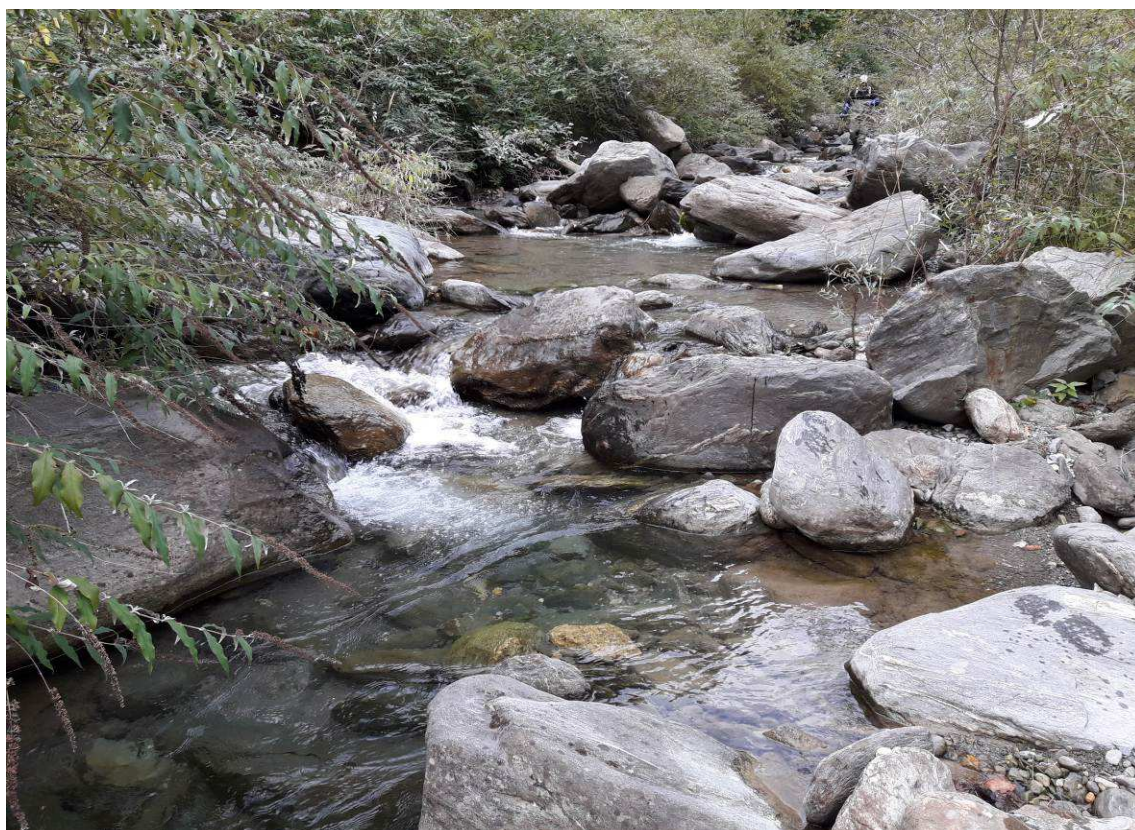
**Figura 3-10: porzione del tratto campionato caratterizzato da formazioni a step-pool (settembre 2017).**

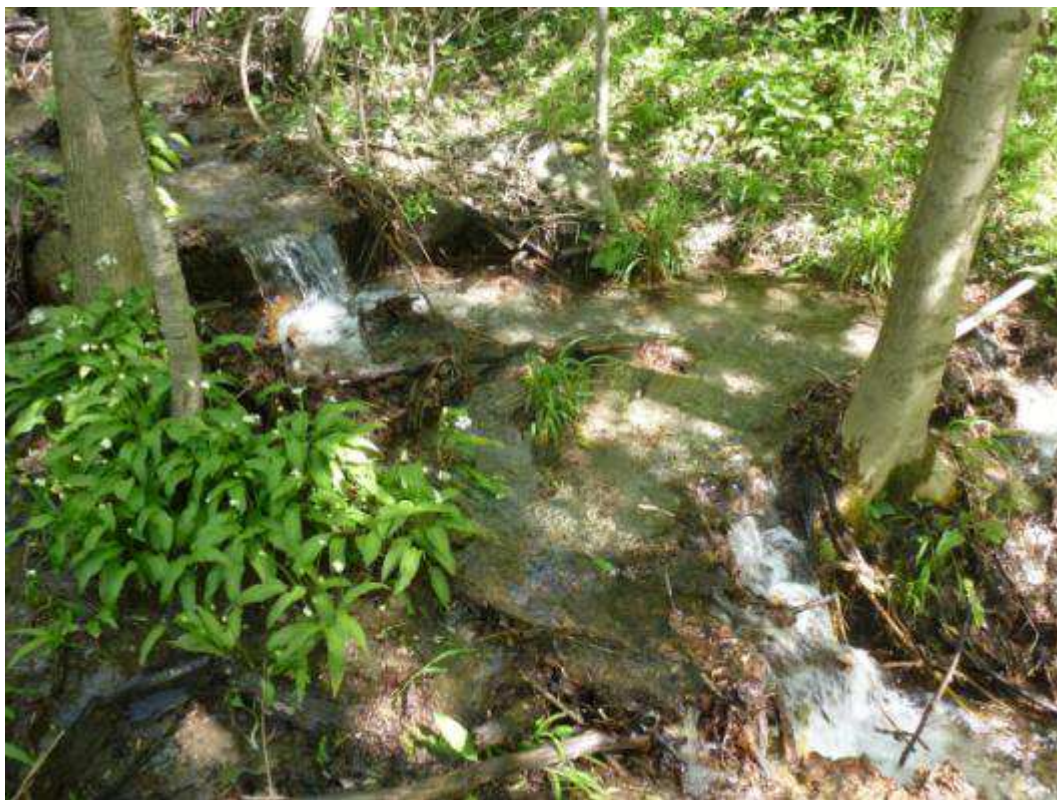
**Figura 3-15: alneto in sponda sinistra del T. Clarea con scorrimento idrico superficiale da impluvio e vegetazione igrofila -estate 2012.**

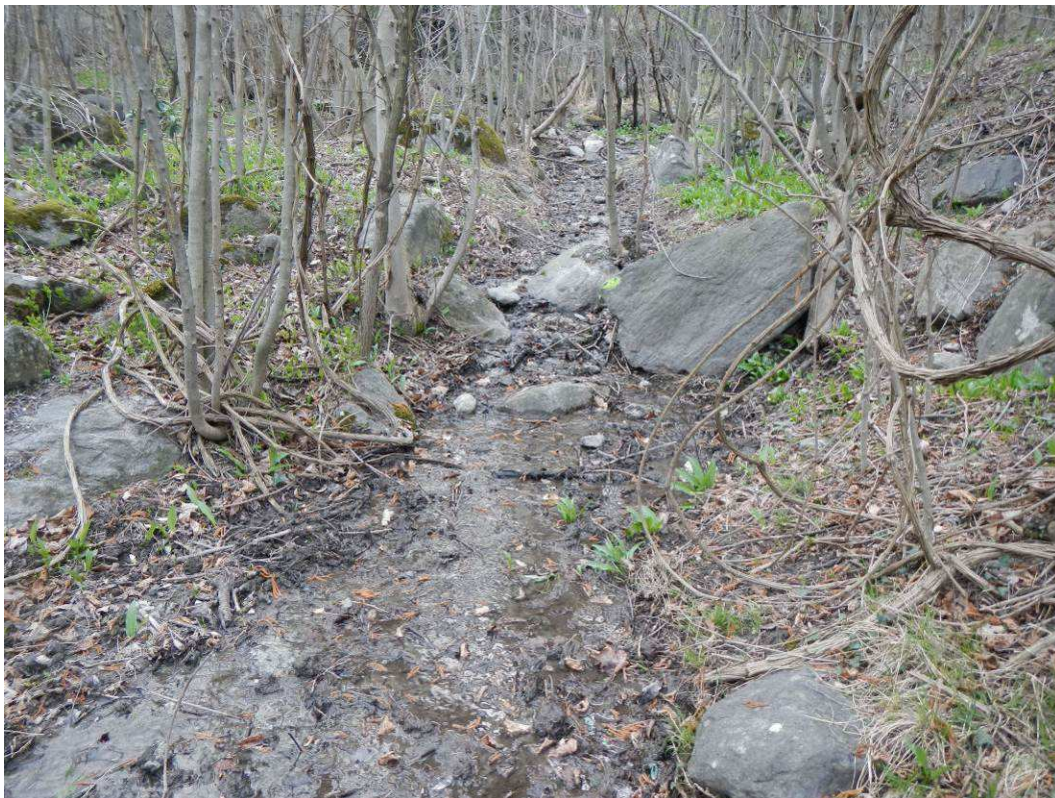
**Figura 3-17: zona in prossimità dell'alveo del T. Clarea con acque a scorrimento superficiale provenienti dal versante-primavera 2014. Le portate sono inferiori al 2013 per minore effetto del disgelo.**

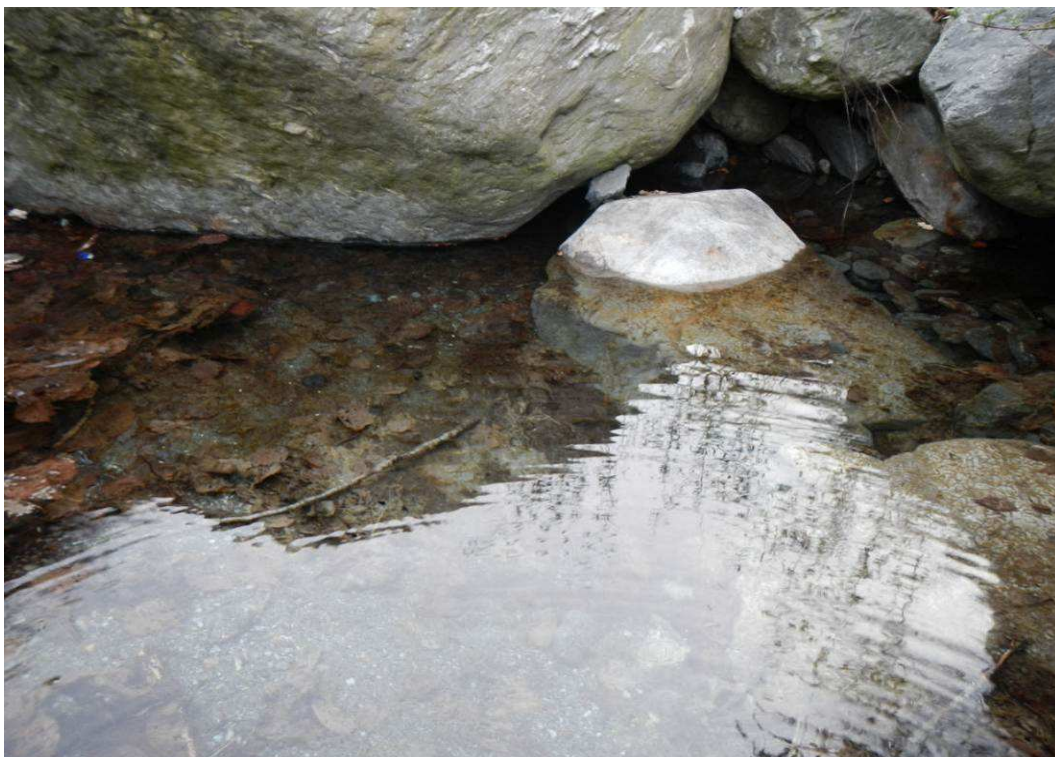
**Figura 3-18: pozza generata dall'impiuvio in prossimità dell'alveo del T. Clarea -primavera 2014.**

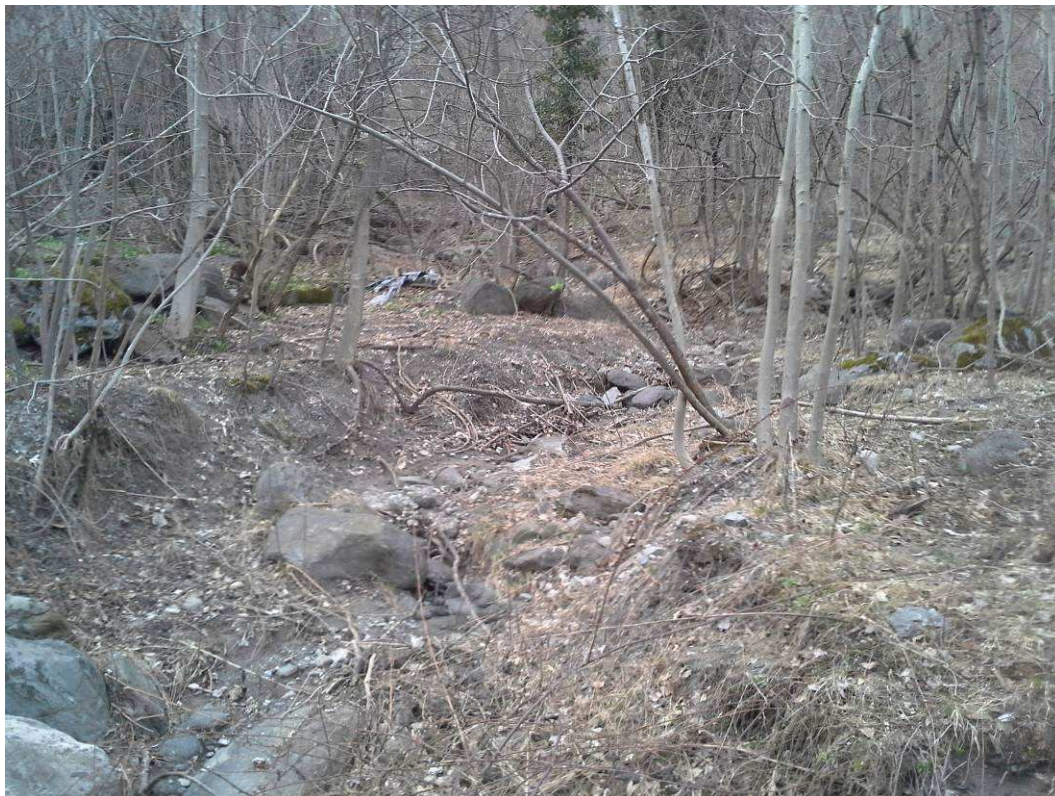
**Figura 3-21: zona in prossimità dell'alveo del T. Clarea con impluvi, al momento in asciutta - primavera 2015. Le portate sono assenti probabilmente per mancanza di disgelo.**

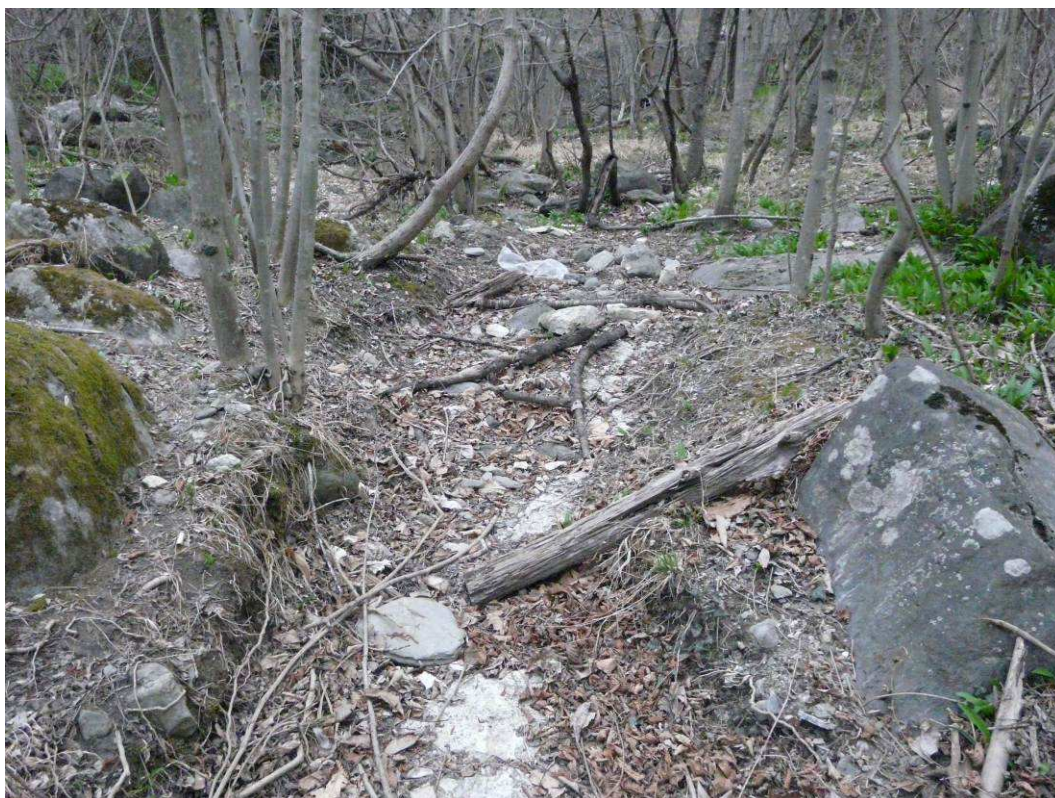
**Figura 3-22: zona in prossimità dell'alveo del T. Clarea con impluvi, al momento in asciutta in primavera 2016, similmente al 2015**

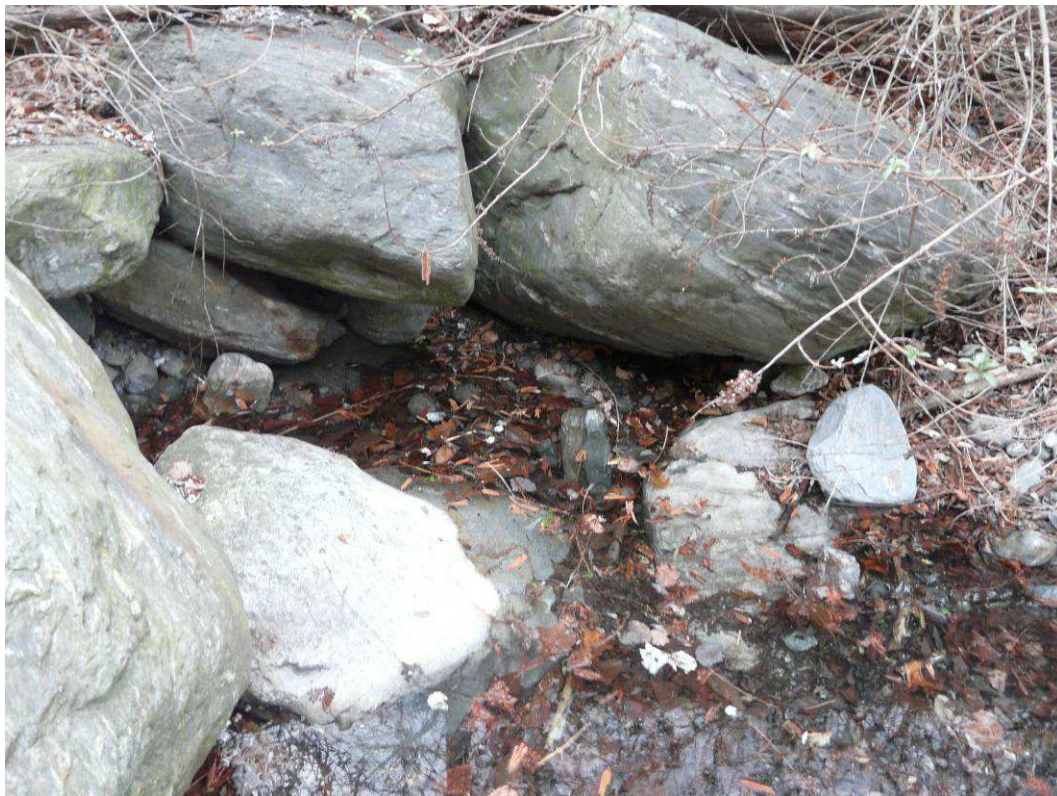
**Figura 3-23: pozza in prossimità dell'alveo del T. Clarea, popolata da larve di salamandra pezzata (primavera 2016)**

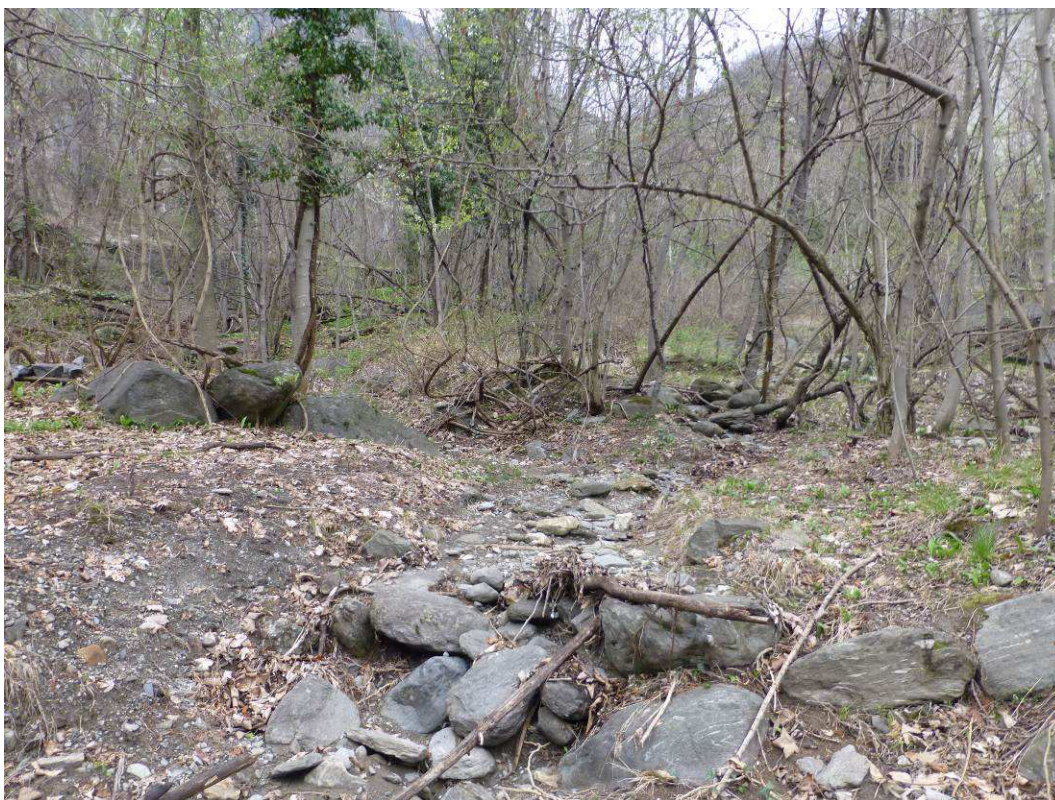
Nel 2017 la situazione si presenta simile al 2015 e 2016. Non sono presenti scorrimenti superficiali di acque, probabilmente a causa del periodo stagionale in cui non è ancora consistente il disgelo. Le pozze risultano sempre presenti in sinistra idrografica del T. Clarea, risultano popolate da larve di salamandra pezzata. La densità è pari a circa 6 esemplari/mq.

**Figura 3-26: zona in prossimità dell'alveo del T. Clarea con impluvi, al momento in asciutta in primavera 2017, similmente al 2015 e 2016**

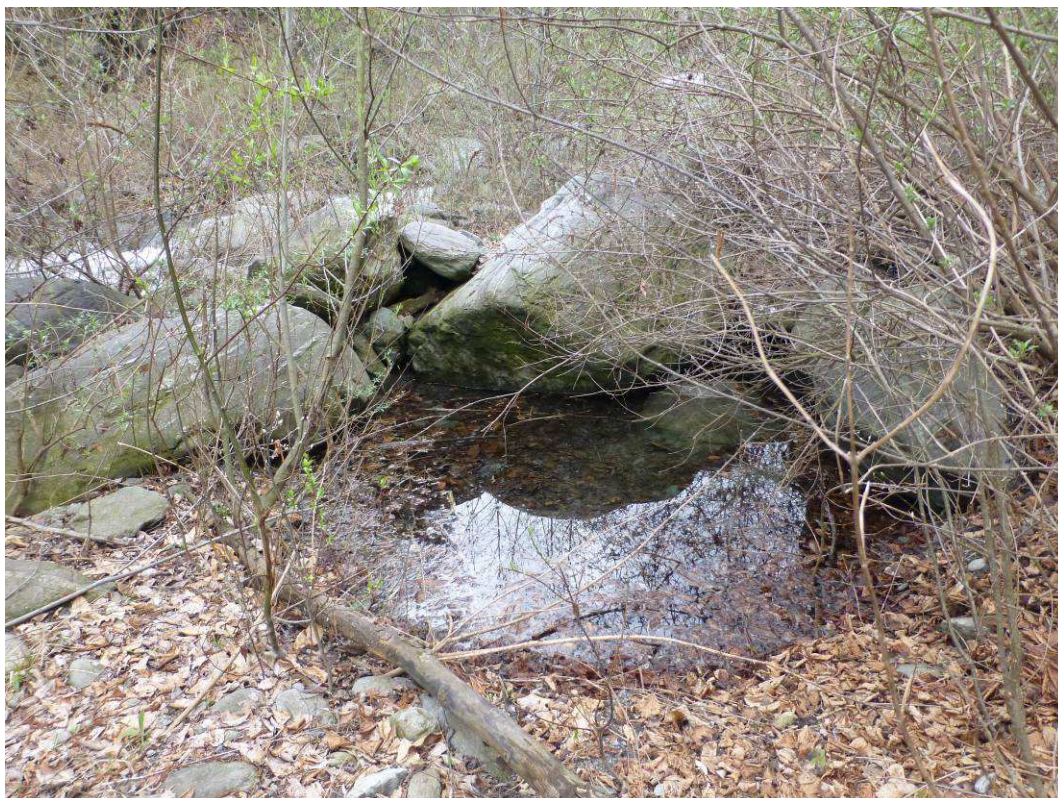
**Figura 3-27: pozza in prossimità dell'alveo del T. Clarea, popolata da larve di salamandra pezzata (primavera 2017)**

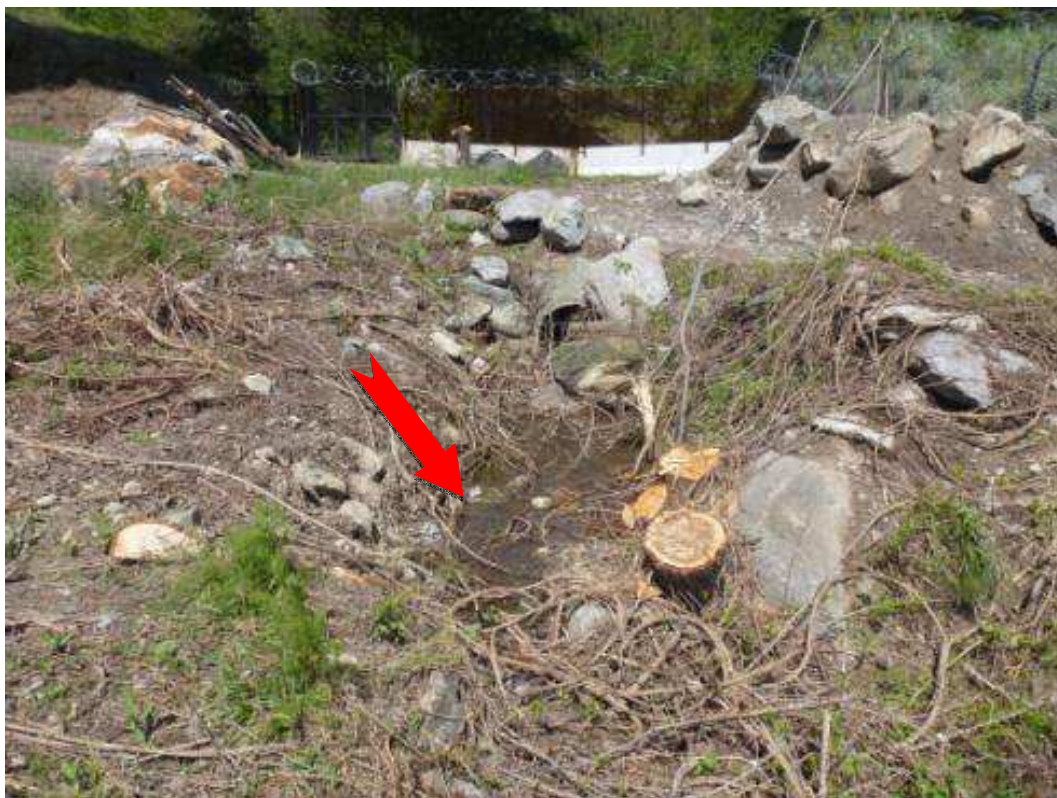
**Figura 3-29: impluvio all'interno dell'area di cantiere in zona già soggetta a disboscamento e movimento terra-estate 2012.**

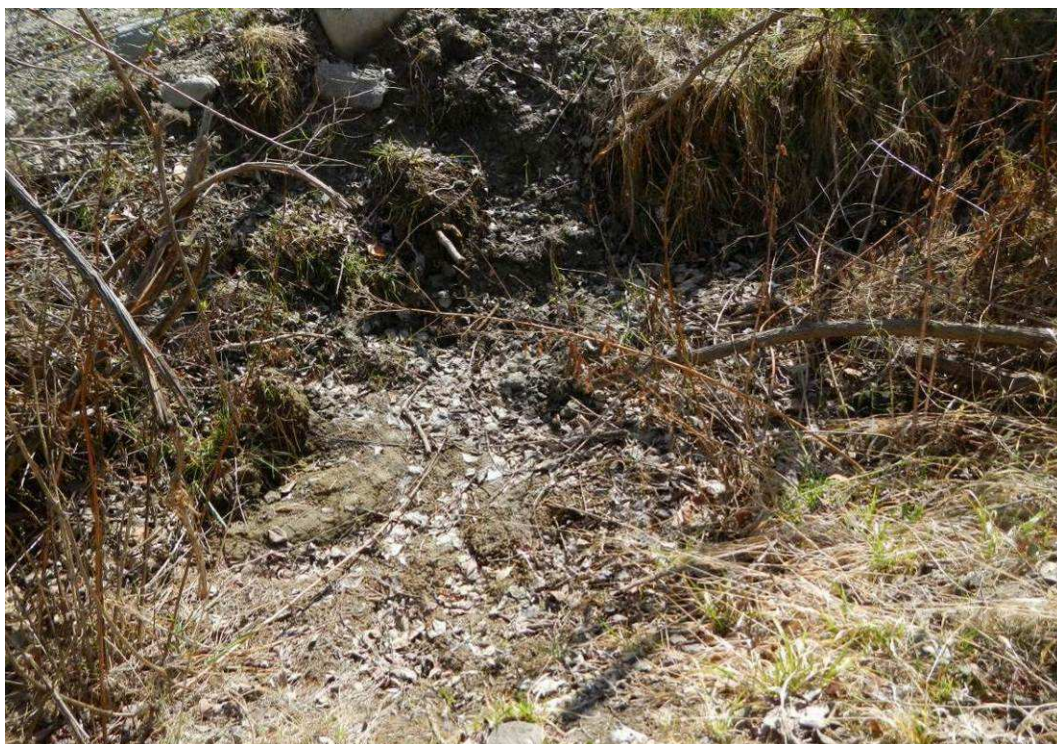
**Figura 3-32: zona rappresentata nella figura precedente, si nota la completa asciutta-primavera 2013.**

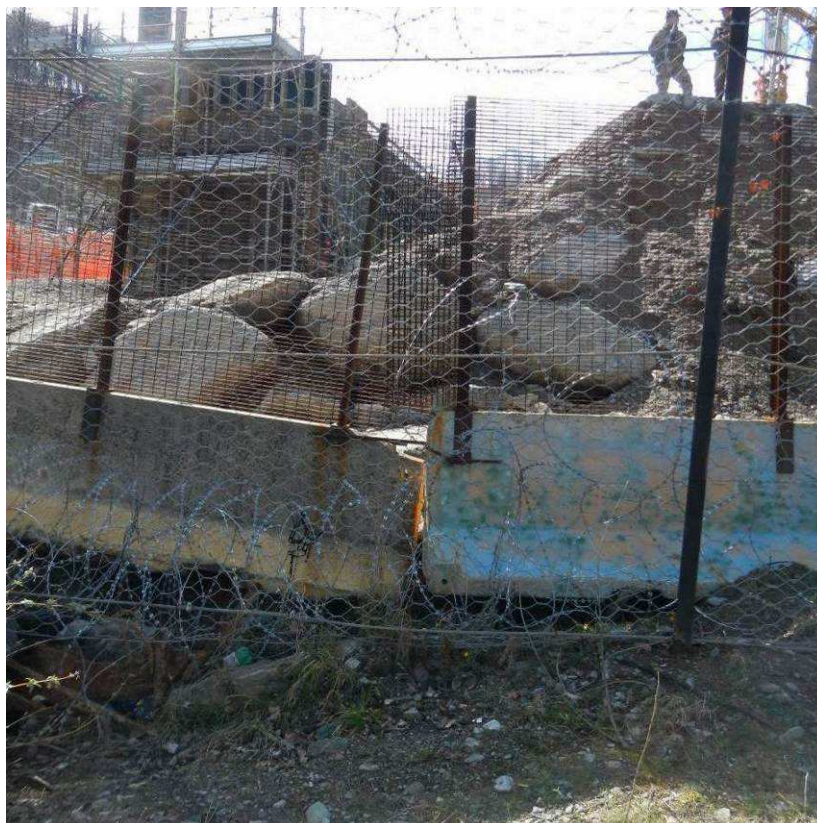
**Figura 3-33: zona di uscita dell'impiuvio dalla zona di cantiere. Si nota il riporto di terra all'interno della zona di cantiere con completa copertura del piccolo corso d'acqua-primavera 2013.**

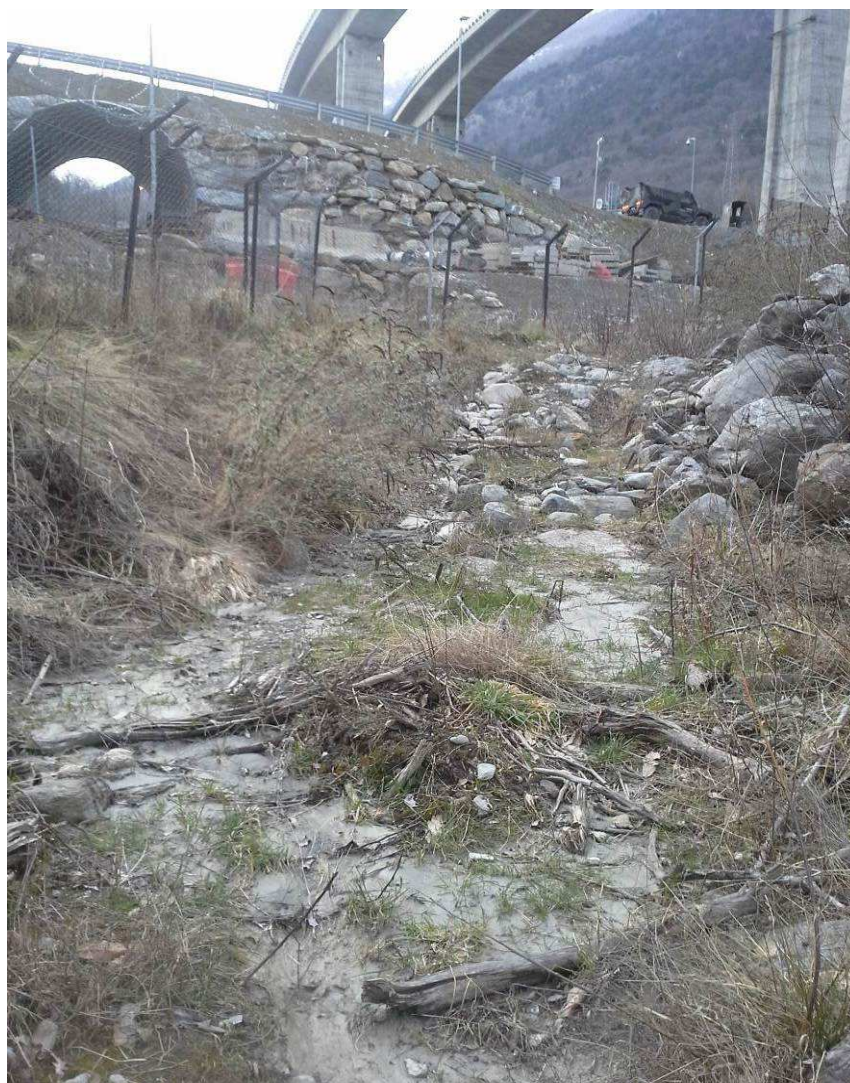
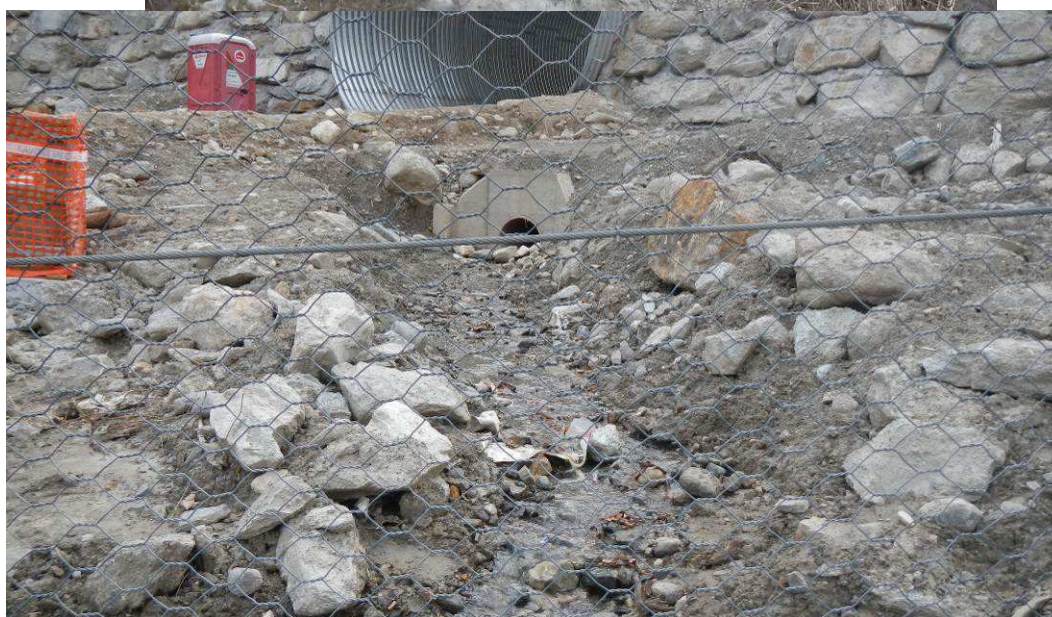
**Figura 3-35: zona di uscita dell'impluvio dalla zona di cantiere- primavera 2014.**  
**Figura 3-36: zona di uscita dell'impluvio dalla zona di cantiere- primavera 2015.**

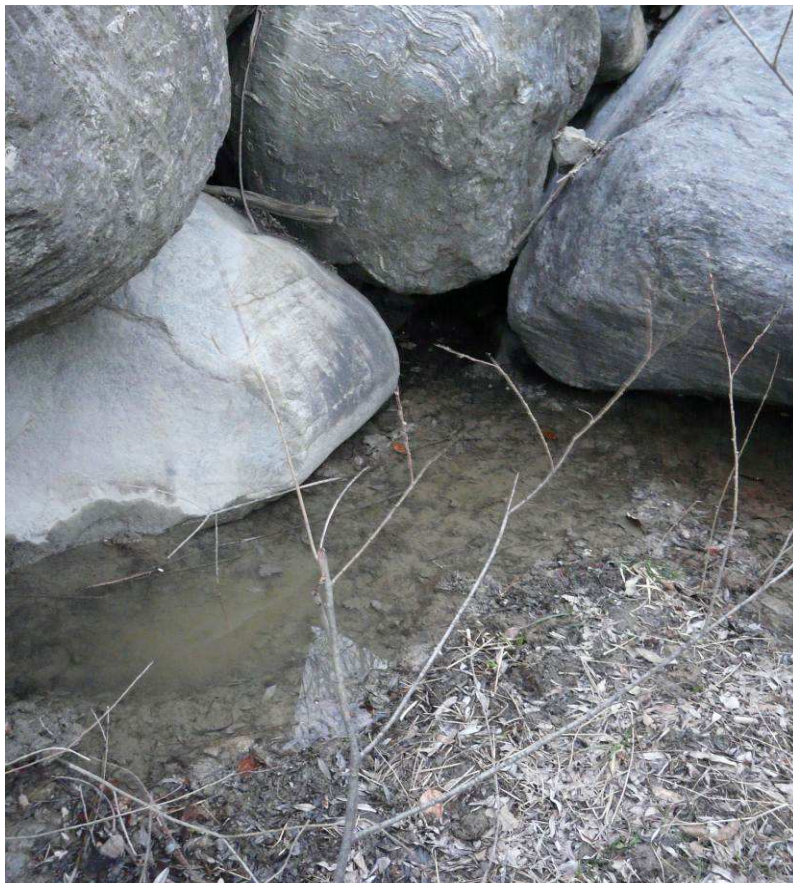
**Figura 3-37: pozza in prossimità dell'alveo del T.Clarea, in continuità con l'alveo stesso. Marzo 2016**

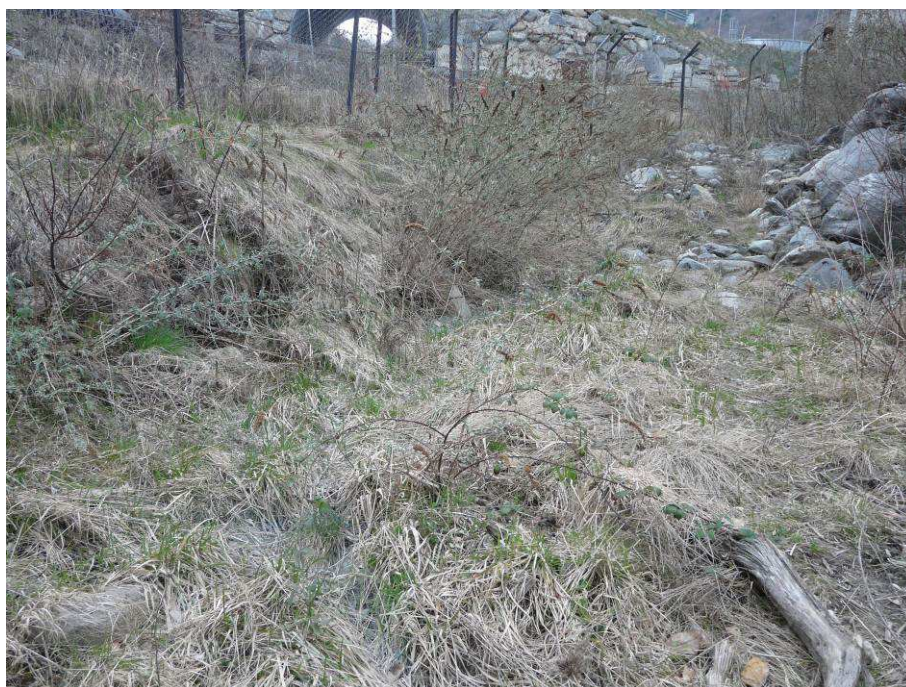
**Figura 3-38: zona di uscita dell'impluvio dalla zona di cantiere. Marzo 2016. Si nota l'assenza di un evidente alveo segno che le acque provengono dal cantiere solo saltuariamente.**

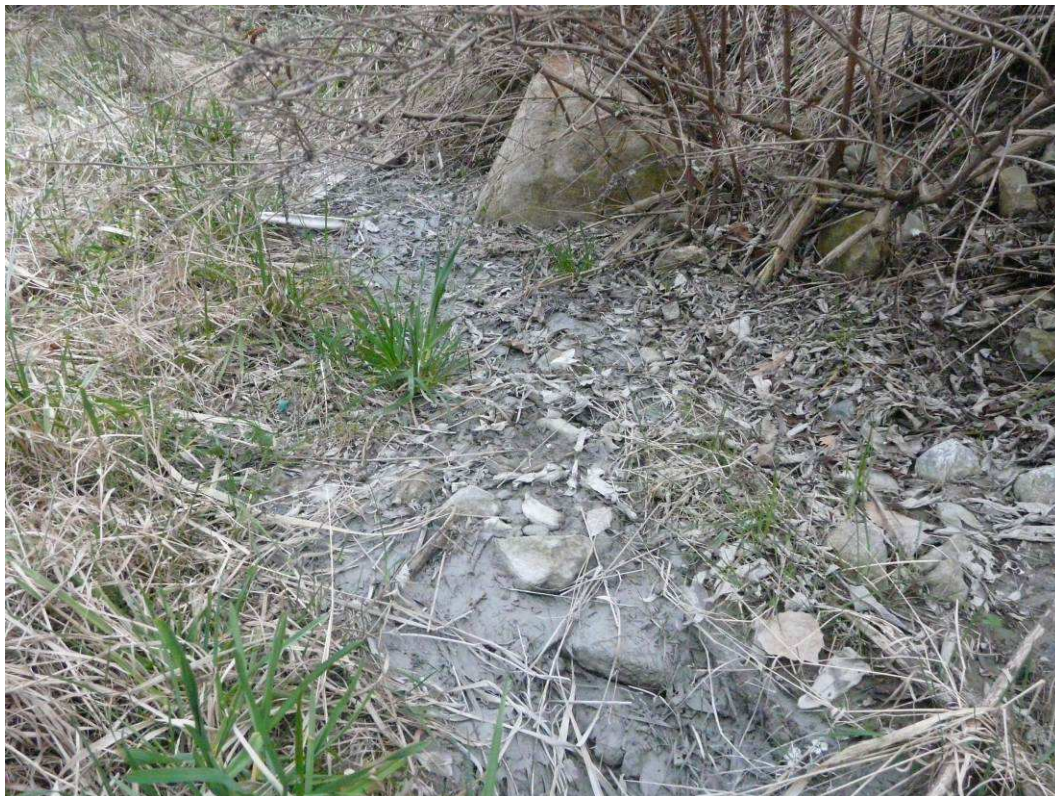
**Figura 3-39: alveo asciutto e fangoso all'uscita della tubazione. Marzo 2016**

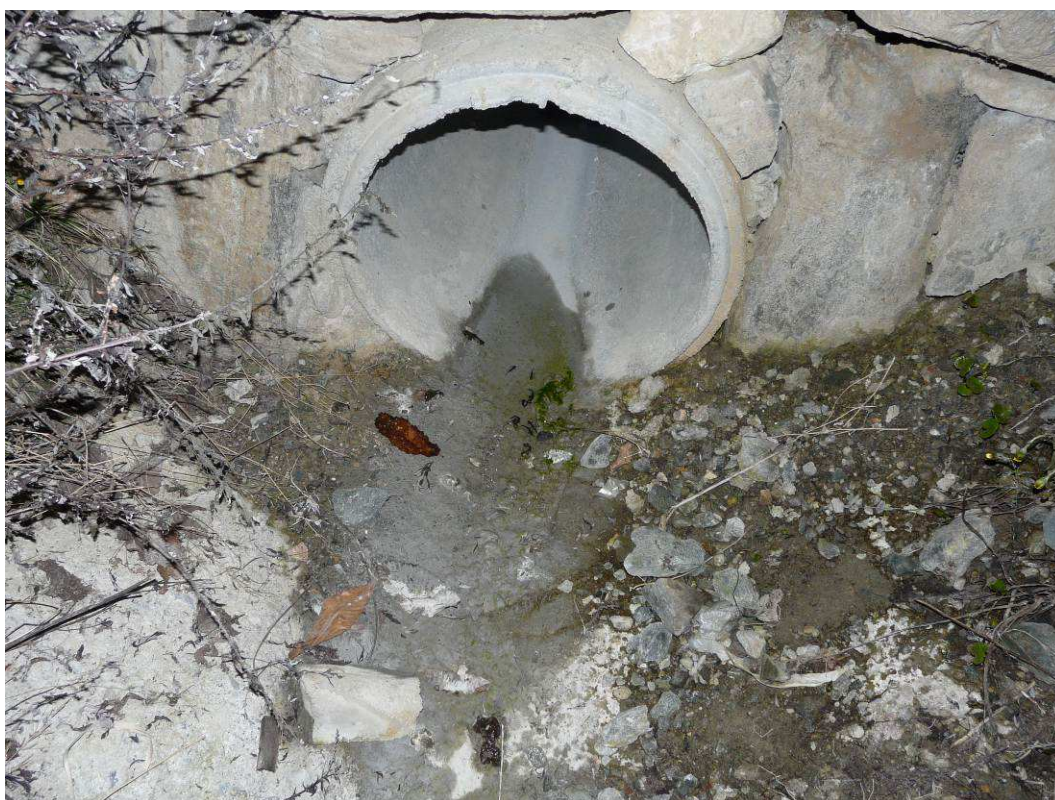
**Figura 3-40: sbocco della tubazione in cemento. Si nota la piccola raccolta di acqua con larve di salamandra pezzata. Marzo 2016.**

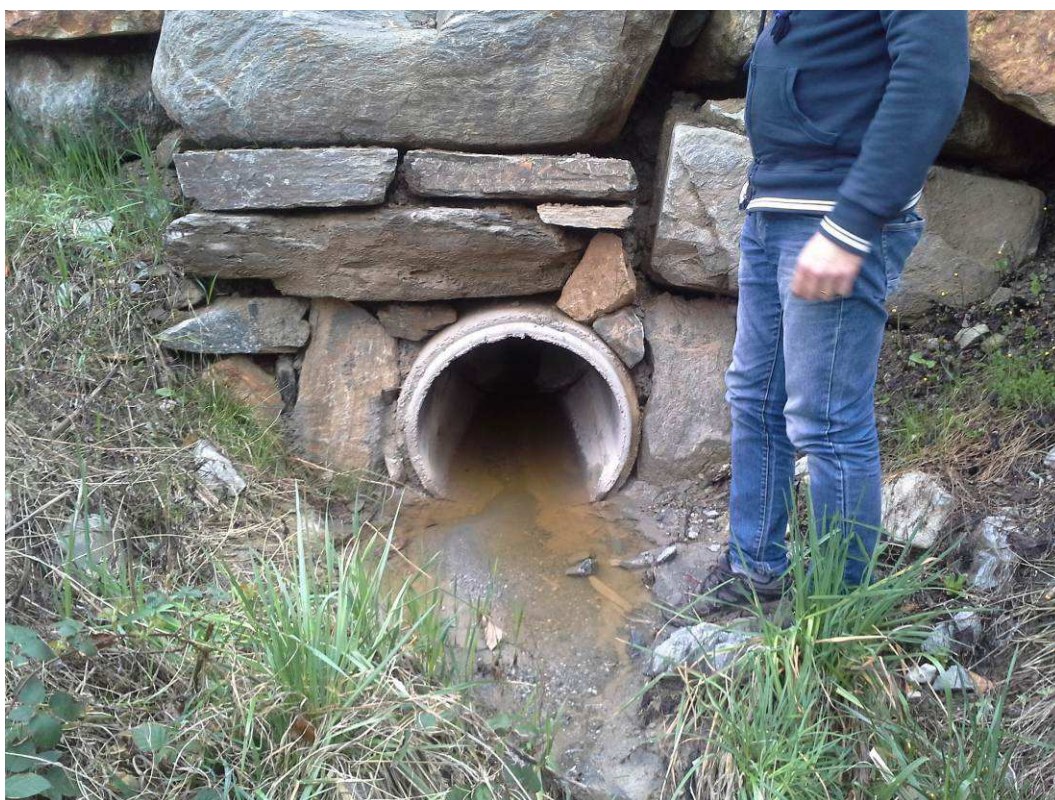
**Figura 3-42: zona di uscita dell'impluvio dalla zona di cantiere. Marzo 2017. Si nota che l'ambiente è minimale e utilizzabile solo ilimitatamente alla presenza di acque di scolo stagnanti nella tubazione.**

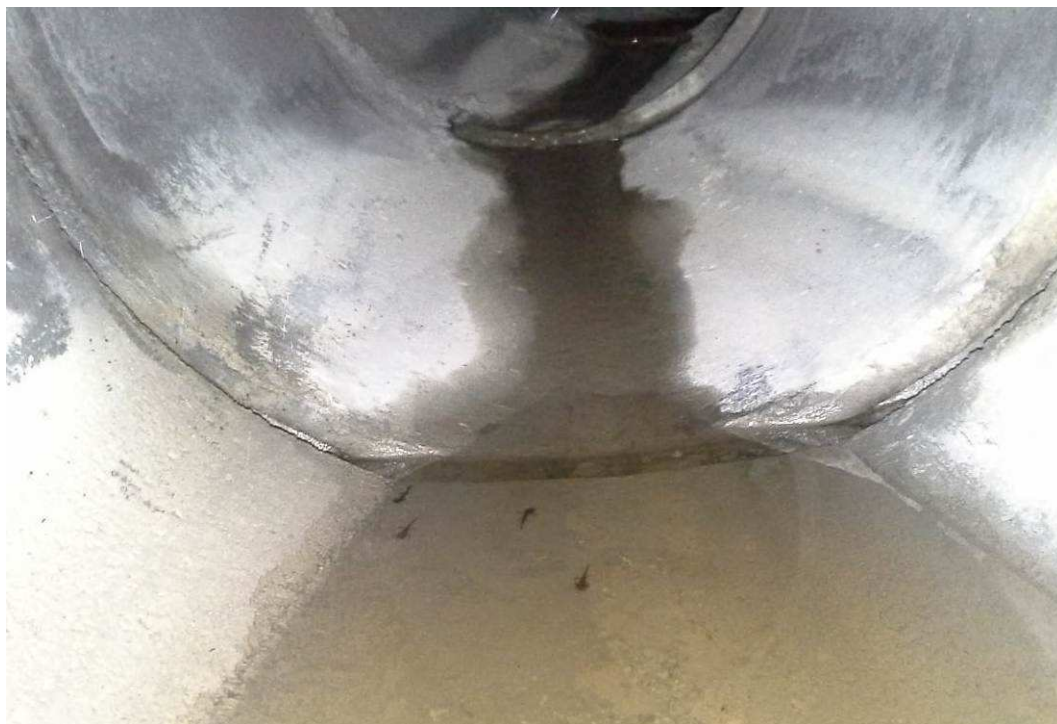
**Figura 3-43: presenza di larve di salamandra pezzata all'interno della tubazione**

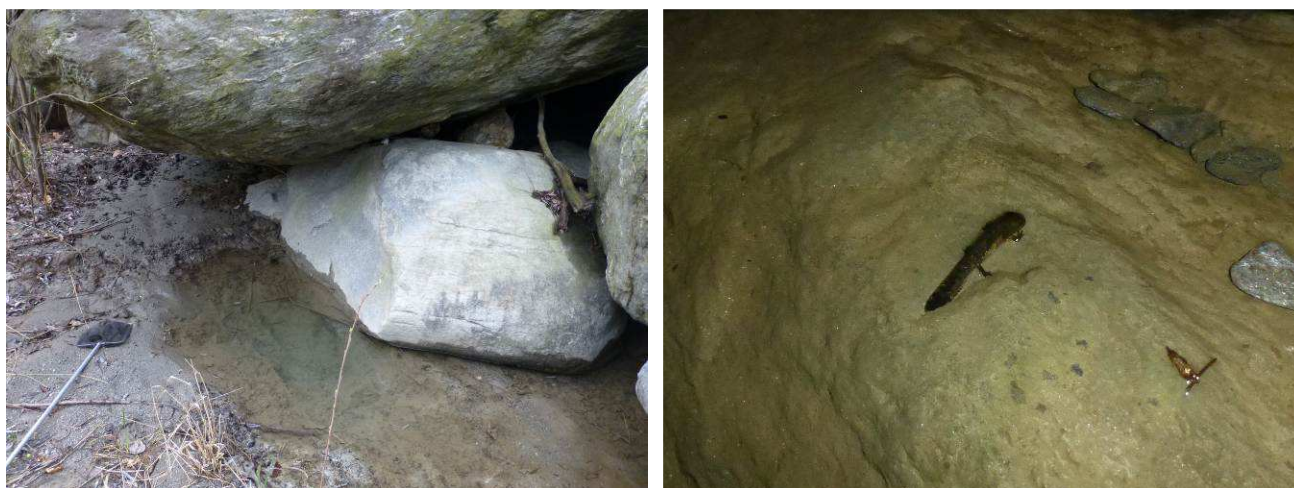
**Figura 3-44: pozze ai margini dell'alveo del T. Clarea con presenza di alcune larve di salamandra**

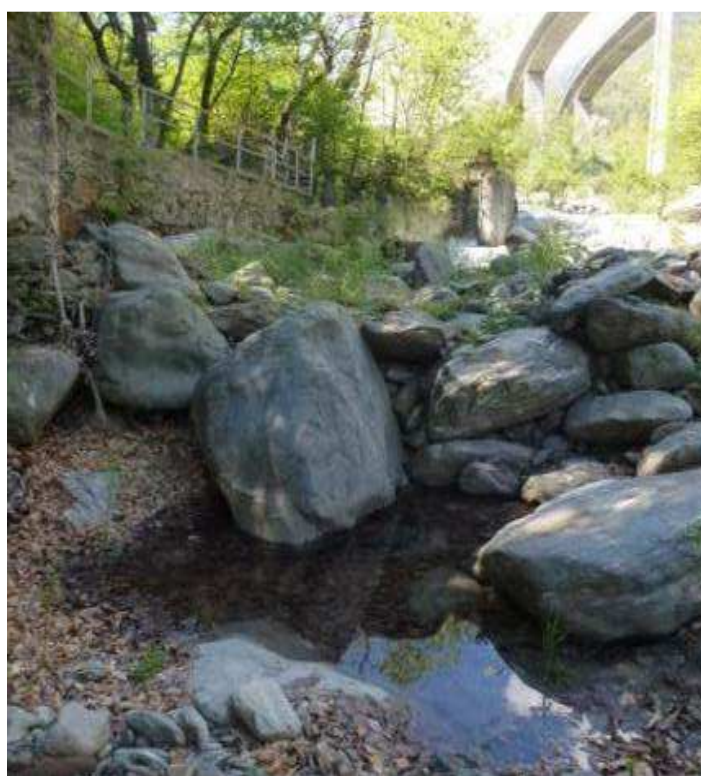
**Figura 3-45: area prossima al manufatto di derivazione, con bosco umido e pozze isolate tra i canali di scarico-estate 2012.**
