PROGETTO VARIANTE TECNICA  
CUNICOLO ESPLORATIVO LA MADDALENA  
(CUP C11J05000030001)

MONITORAGGIO AMBIENTALE  
DELLA FASE REALIZZATIVA

**REPORT ANNUALE 2017 – FAUNA ACQUATICA**

**Relazione quinto anno di Corso d'Opera - 2017**

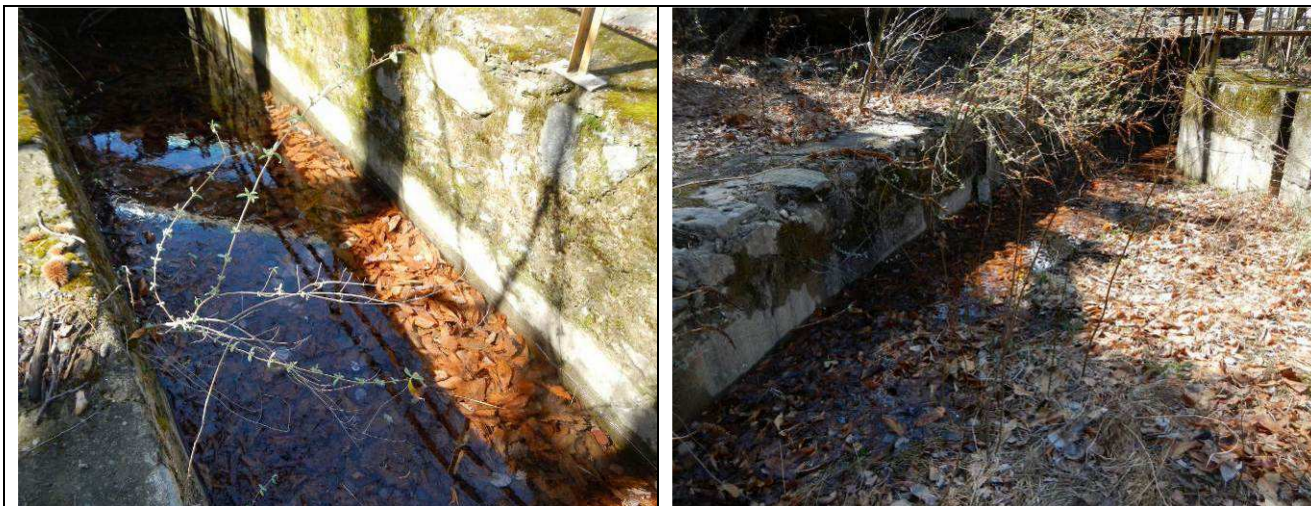
**Figura 3-46: pozze d'acqua in corrispondenza del manufatto-primavera 2013.**

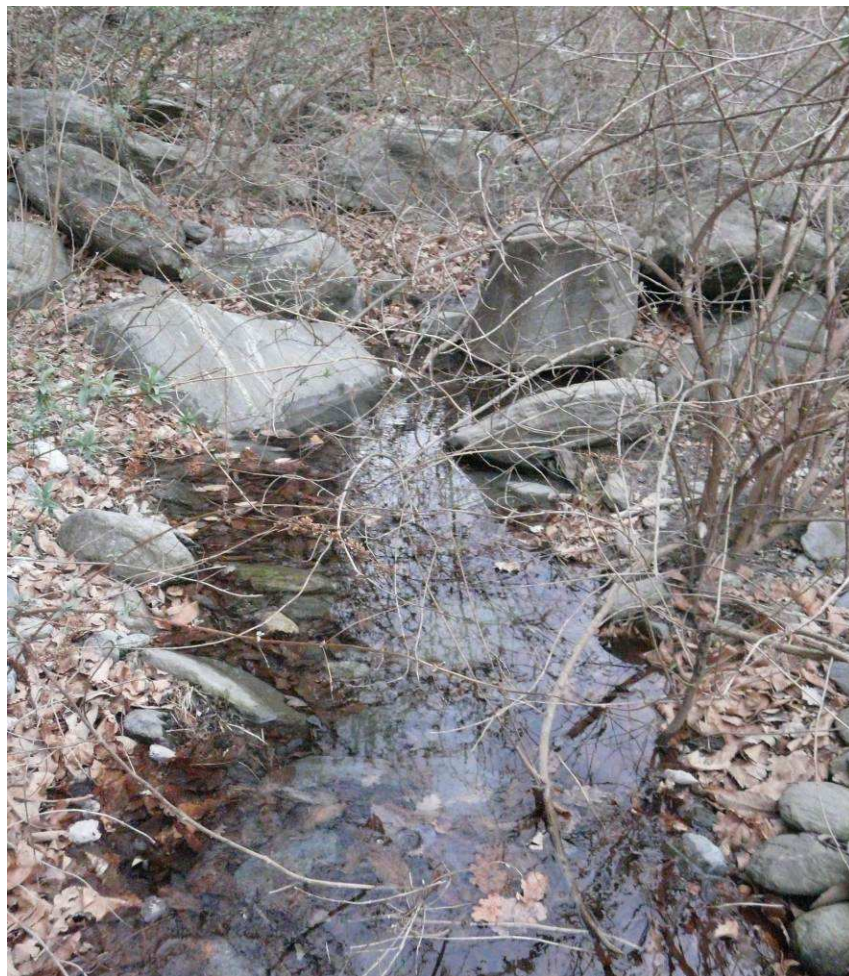
**Figura 3-51: Pozze in adiacenza all'alveo del T.Clarea. Non sono state rinvenute popolazioni di anfibi. Marzo 2016.**

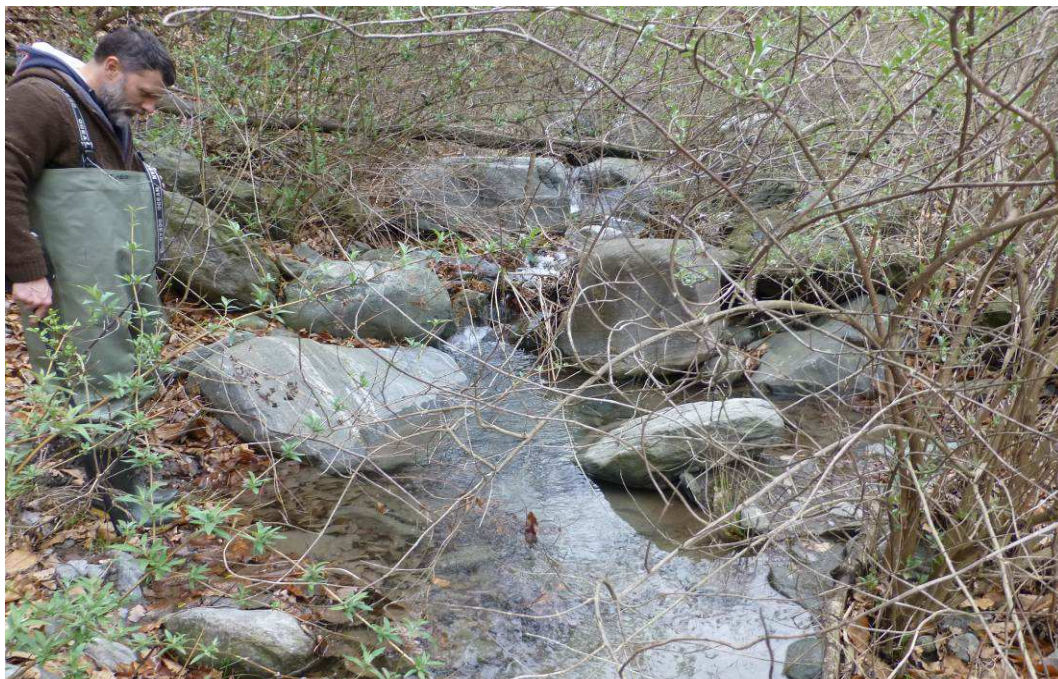
Nel 2017 la situazione delle pozze lungo il corso del T. Clarea risultano in condizione simile ai precedenti anni di monitoraggio, in particolare le pozze risultano in collegamento con l'alveo del T. Clarea risultando poco idonee al popolamento da parte della fauna anfibia. Le raccolte d'acqua in corrispondenza del manufatto in disuso sono invece state rinvenute piene e popolate da alcuni esemplari allo stato larvale, con una densità di circa 1 esemplare/mq.

**Figura 3-52: Pozze in adiacenza all'alveo del T.Clarea. Non sono state rinvenute popolazioni di anfibi. Marzo 2017.**

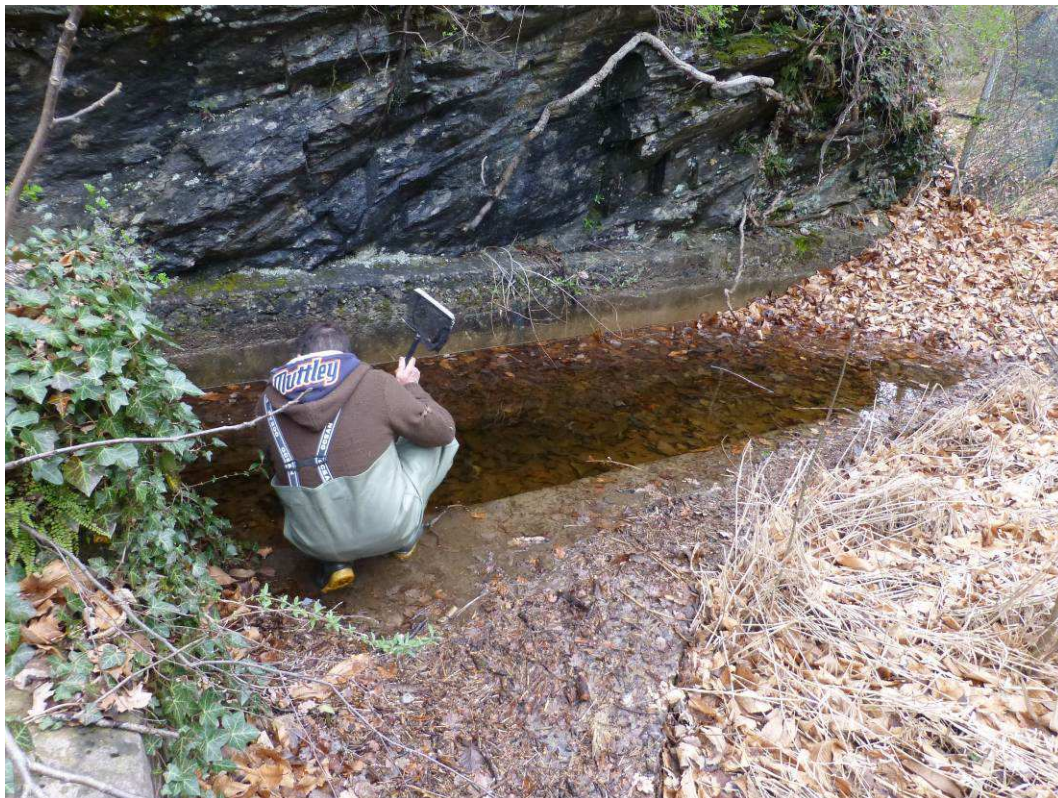
**Figura 3-53: zona in corrispondenza del manufatto in disuso, in condizioni idonee ad ospitare fauna anfibia. Marzo 2017.**

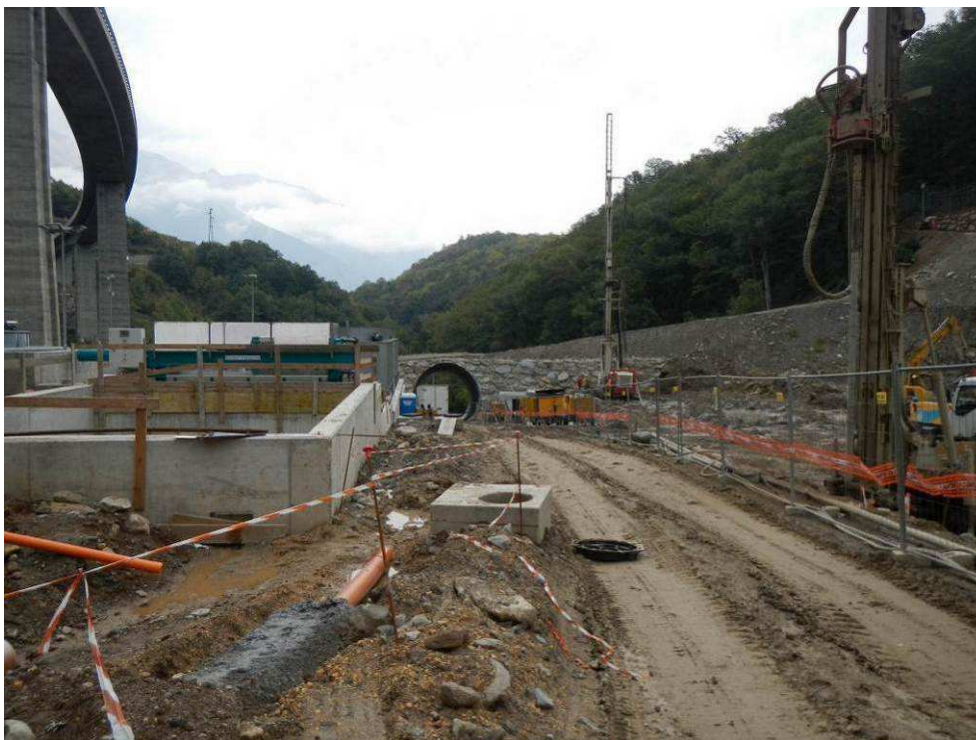
**Figura 3-56: primavera 2013 - situazione dell'area di cantiere dove era presente l'impluvio colonizzabile dalla fauna anfibia in fase di AO.**

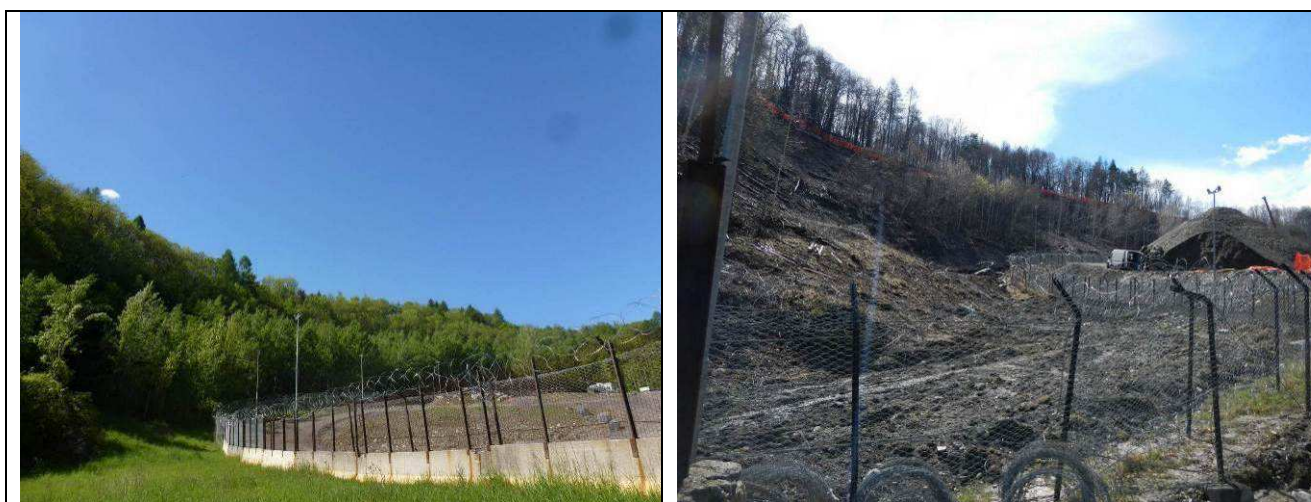
**Figura 3-57: situazione del versante più prossimo al cantiere in estate 2012 (a sinistra) in confronto con la primavera 2013 (a destra) si nota la trasformazione della zona con disboscamento di una porzione di versante.**

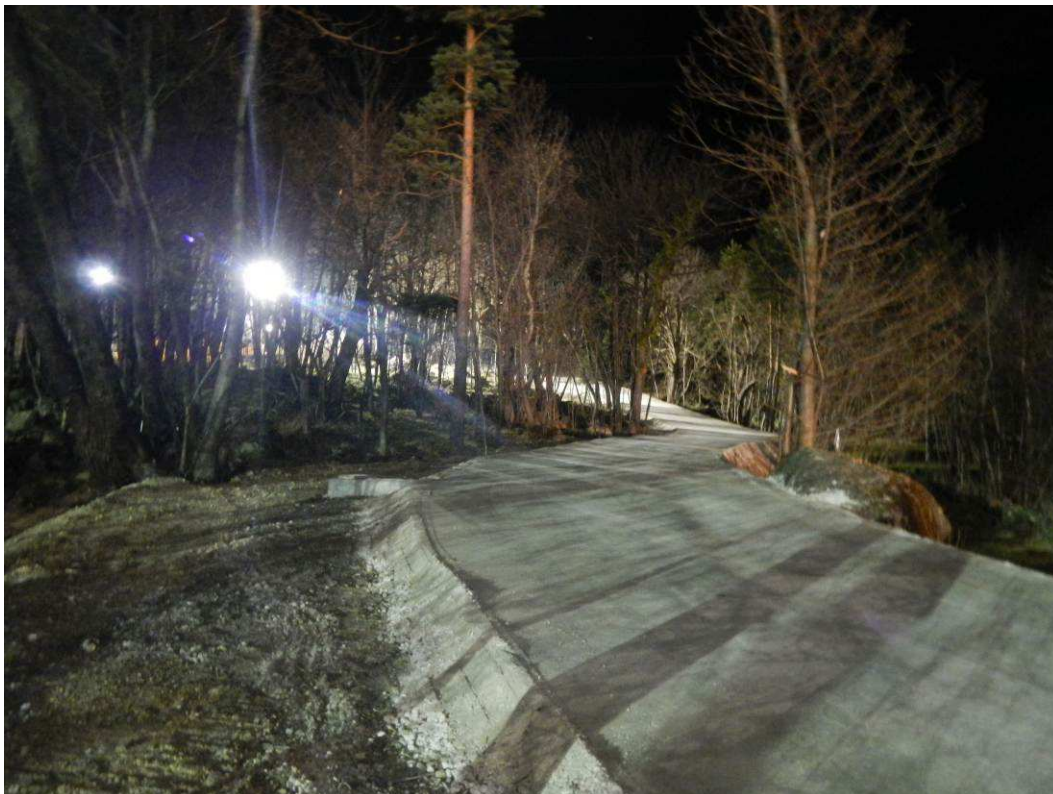
**Figura 3-58: area boscata a nord del cantiere in situazione notturna (primavera 2014). Si nota la strada di servizio e la costante illuminazione dell'area.**

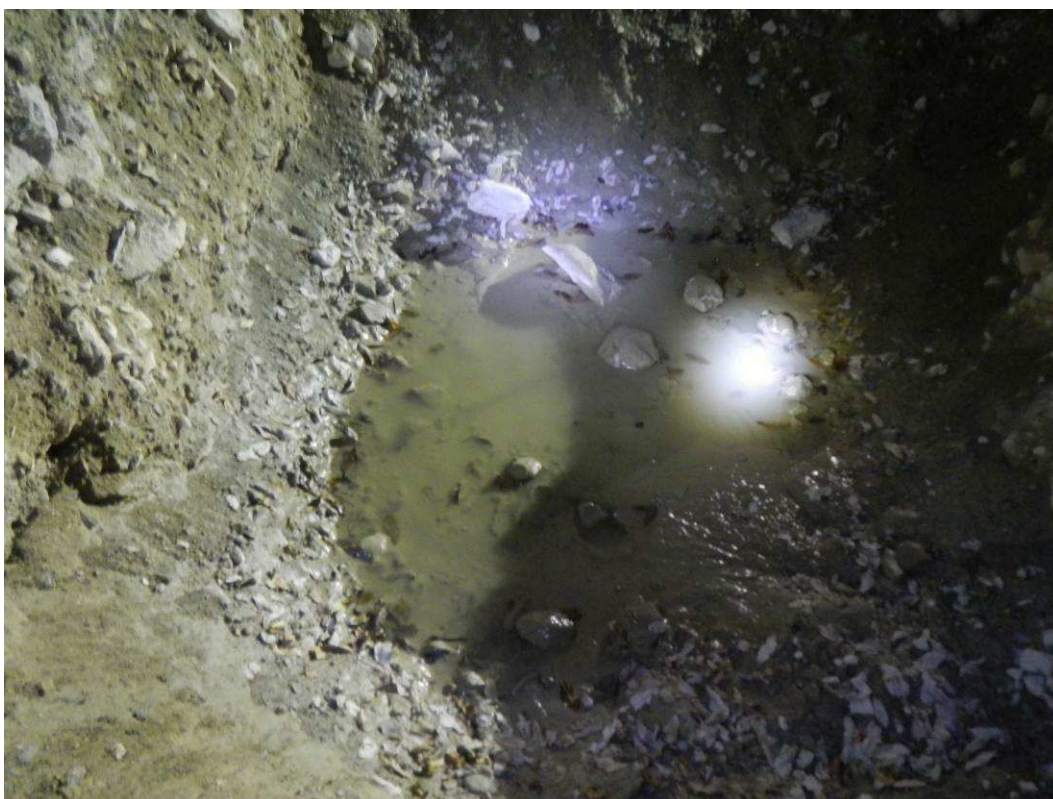
**Figura 3-59: pozze in area di cantiere potenzialmente utilizzabili dalla fauna anfibia (primavera 2014).**

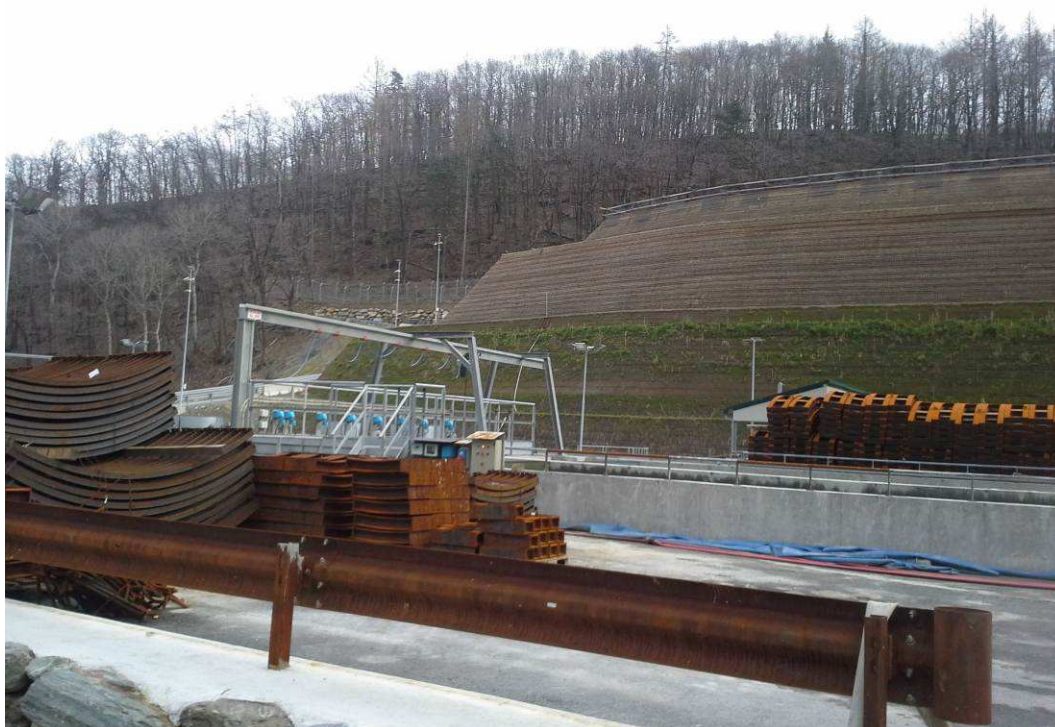
**Figura 3-61: versante meridionale, adiacente all'area di cantiere e limitrofo alla Valle Clarea. Si nota il cumulo dello smarino rinverdito, adiacente al versante (primavera 2015).**

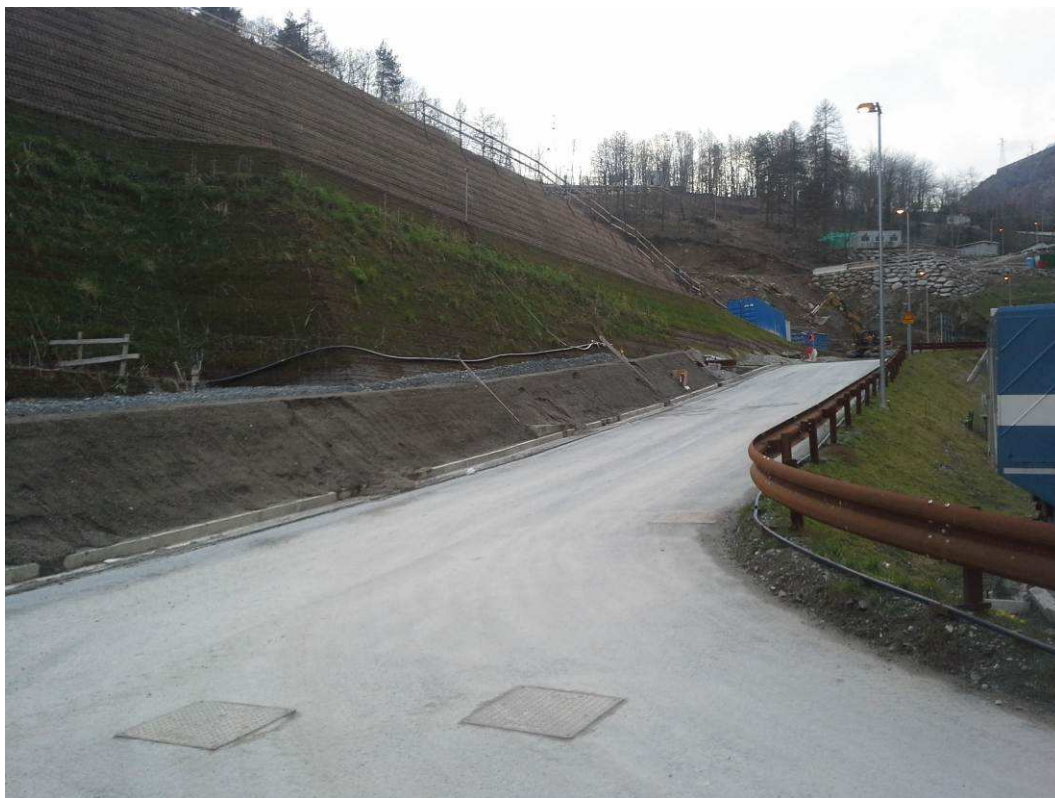
**Figura 3-62: area di cantiere con versante avanzato dall'accumulo dello smarino (primavera 2015).**

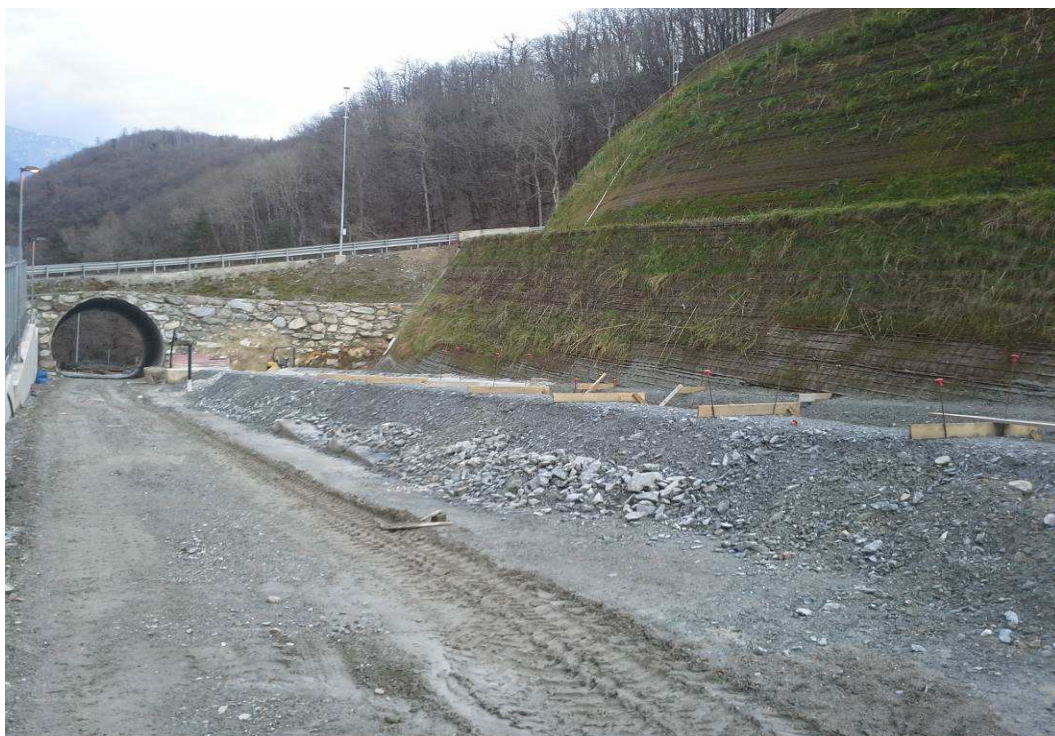
**Figura 3-63: area meridionale del cantiere, che si estende fino oltre il sottopassaggio. Si nota come il versante sia isolato dal cantiere per la presenza del cumulo (primavera 2015).**

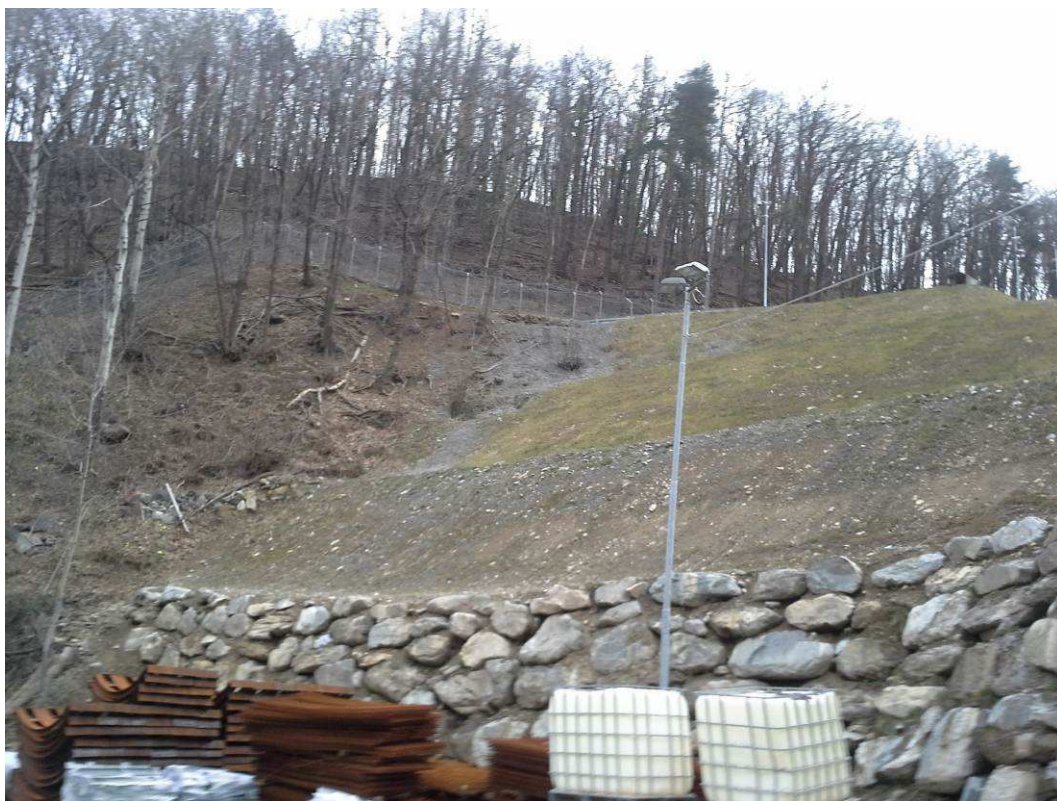
**Figura 3-64: area meridionale del cantiere, oltre il sottopassaggio (primavera 2015).**

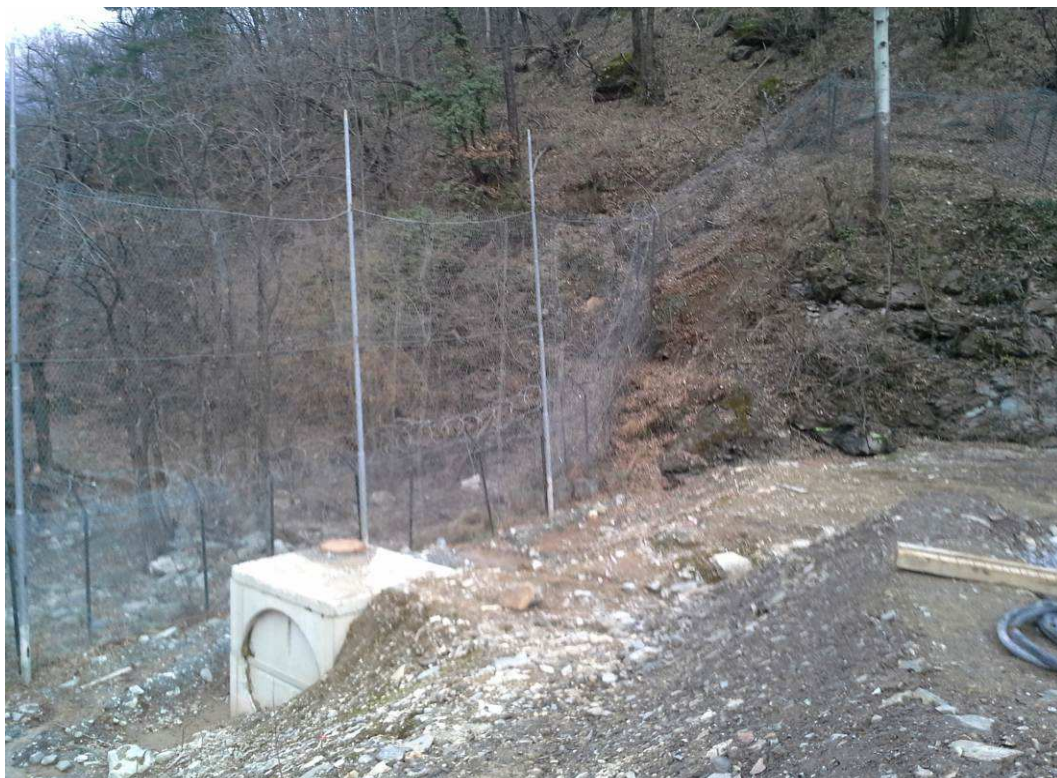
**Figura 3-65: estremità est del cantiere, oltre il sottopassaggio, dove è stato rinvenuto un adulto di salamandra in primavera 2015.**

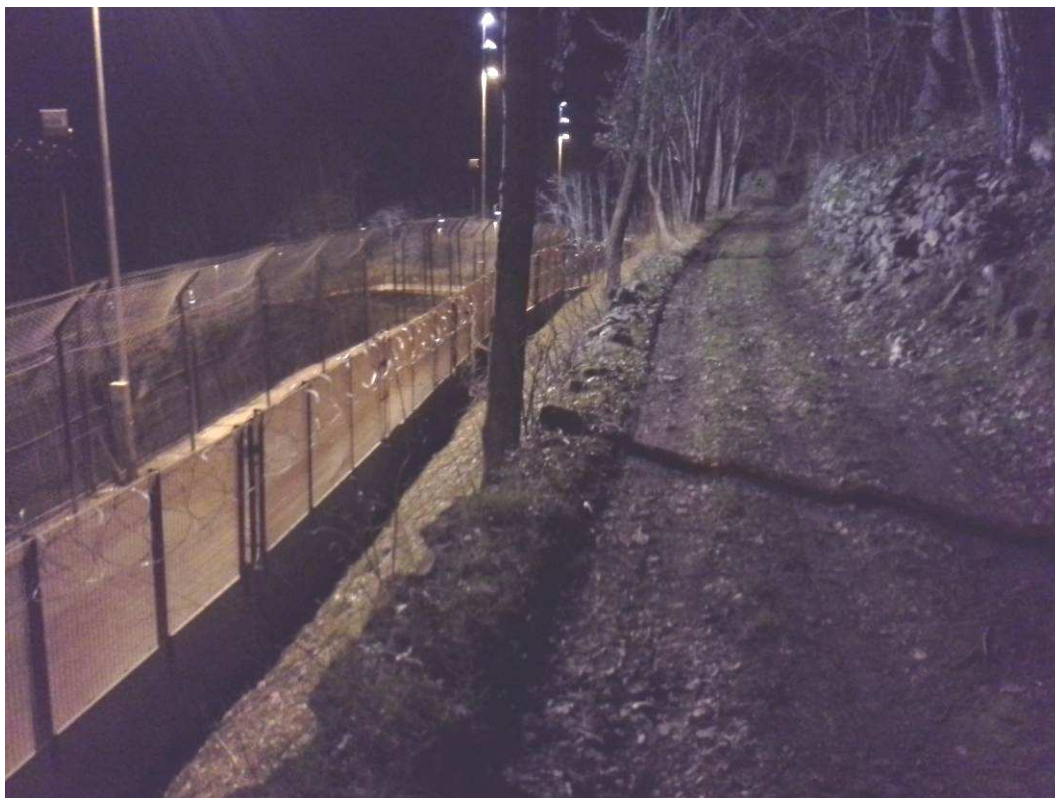
**Figura 3-66: strada in prossimità delle recinzioni meridionali del cantiere, lungo il versante maggiormente idoneo a ospitare popolazioni di anfibi (primavera 2015).**
