Rapporto Conclusivo d'Ispezione Ordinaria

Attività ispettiva ex art. 29-*decies*, comma 3, del D.lgs. 152/06 e s.m.i.

Centrale Termoelettrica ERG Power Impianti Nord

Visita in loco effettuata in data 28 febbraio – 1-2 marzo 2018

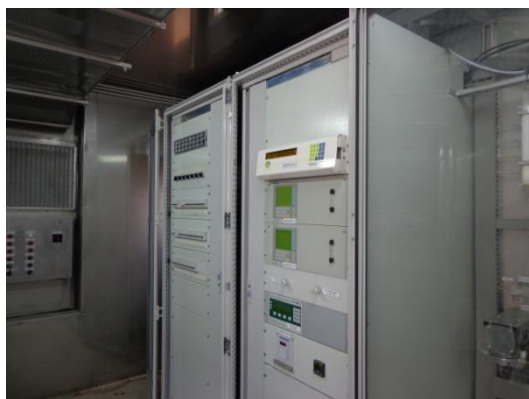
Il sopralluogo ha riguardato l'area dei turbogas dove è stata visionata una delle cabine SME e la sala controllo dei gruppi, acquisendo copia della schermata con i dati SME istantanei alla data del 01/03/2018.

Figura 2 Cabina fumi TG1

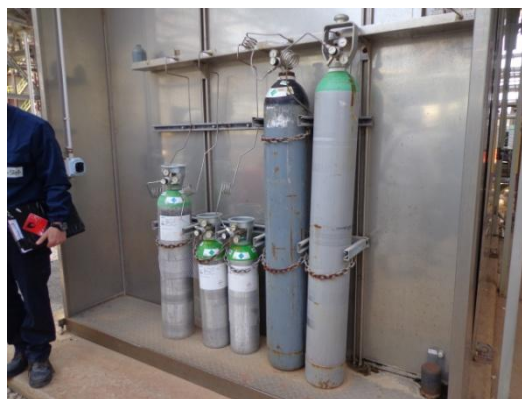
Figura 3 Bombole cabina fumi TG1

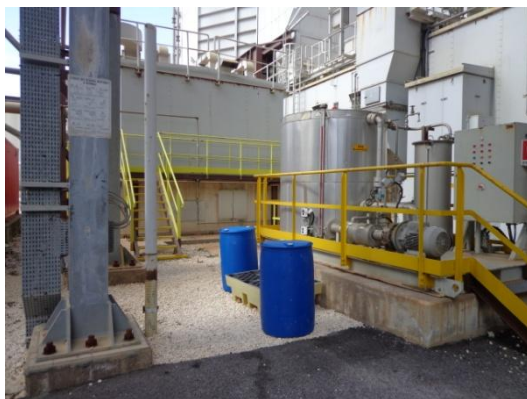
Nel corso del sopralluogo sono state visionate le vasche delle acque di lavaggio dei turbogas e le aree di stoccaggio dei *chemicals* che risultano dotate di griglie di raccolta di eventuali percoli.

Figura 4 Vasca acqua di lavaggio TG

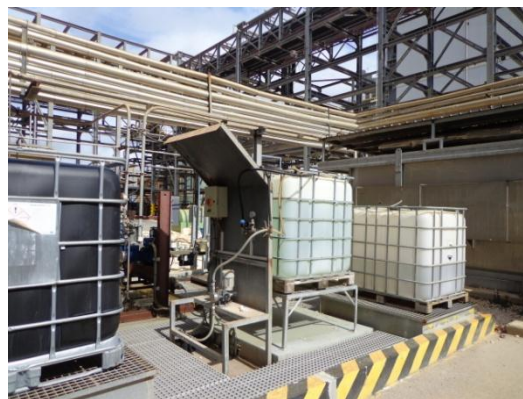
Figura 5 Bacino prodotti chimici

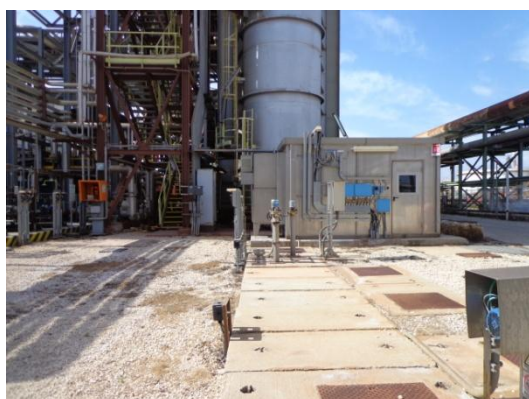
- impianto di trattamento acque di prima pioggia, che risulta in buono stato anche se al momento non attivo;
- vasche di recupero spurghi caldaie e turbine a vapore
- sistema di raccolta acque civili (vasche alla fogna oleosa e da qui all'impianto Castagnetti e quindi allo IAS)
- scarico 403 relativo al circuito di raffreddamento del CCGT.

Figura 6 Vasca prima pioggia

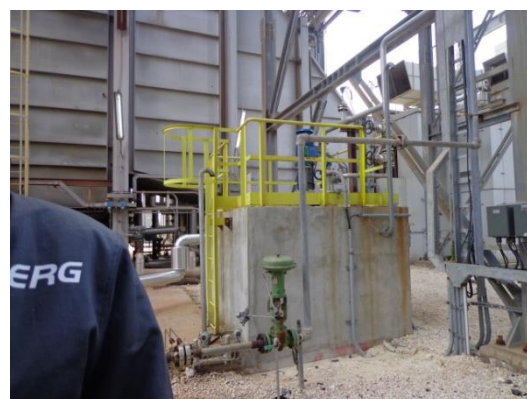
Figura 7 Vasca spurghi caldaia

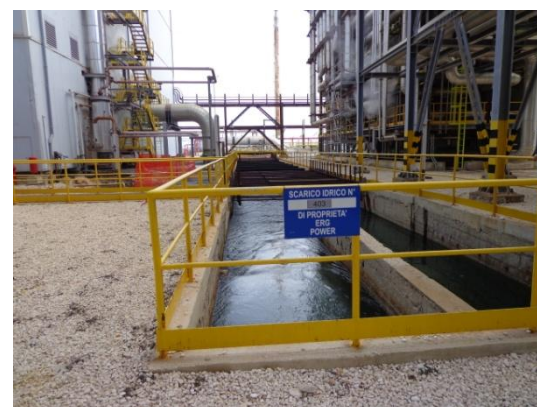
Figura 9 Scarico 403

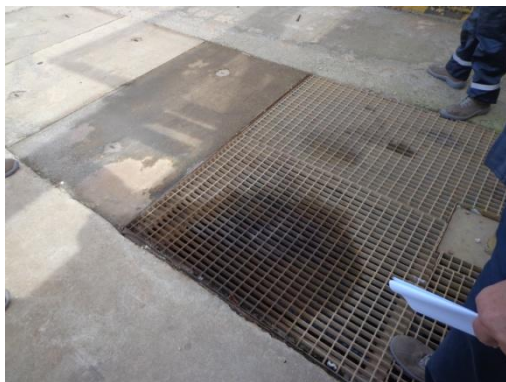
Nel DTR vi è un sistema di raccolta delle acque meteoriche costituito da due vasche in cui confluiscono le acque piovane che vengono successivamente svuotate tramite autobotte e smaltite come rifiuti.

Figura 10 DTR Vasca acque meteoriche

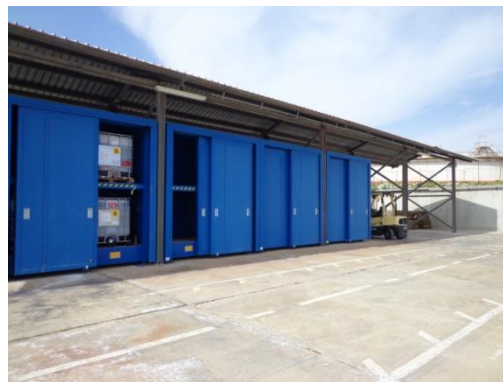
Nella stessa area vi è realizzata una zona coperta in cui sono installati degli armadi metallici dotati di griglia e bacino di contenimento per il deposito fluidi e oli esausti.

Figura 11 Oli esausti

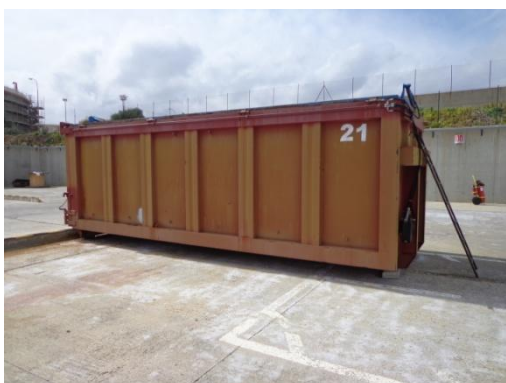
E' presente uno scarrabile adibito alla raccolta dei materiali ferrosi e 2 contenitori chiusi per il deposito di batterie e corpi illuminanti.

Figura 12 DTR Ferrosi

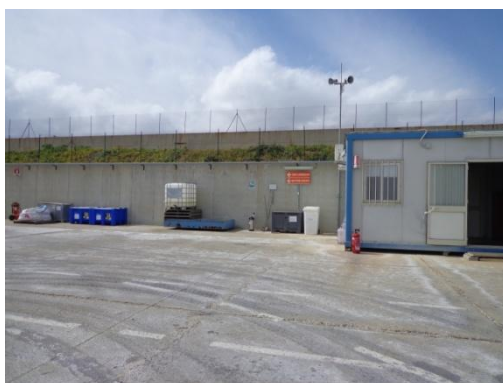
Figura 13 DTR Batterie e tubi fluorescenti

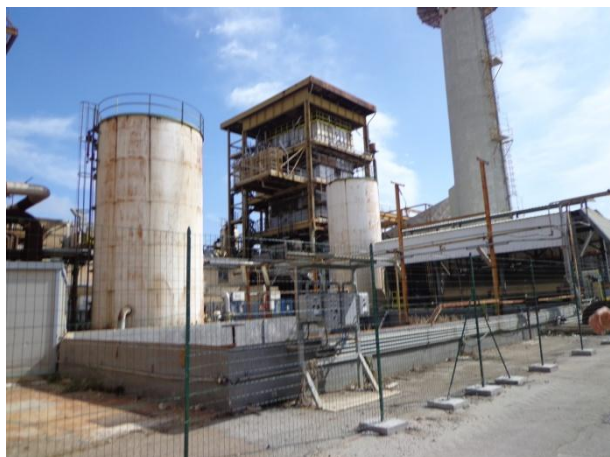
Nel corso del sopralluogo si è preso atto che i serbatoi D8, D204 e DP1 sono stati smantellati, il D203 A è dismesso, il D130 è stato convertito per la neutralizzazione delle acque acide/alcaline, il D203B è stato convertito da contenitore di OCD a accumulo di acqua.

Figura 14 Serbatoi OC Nord 2 smantellati

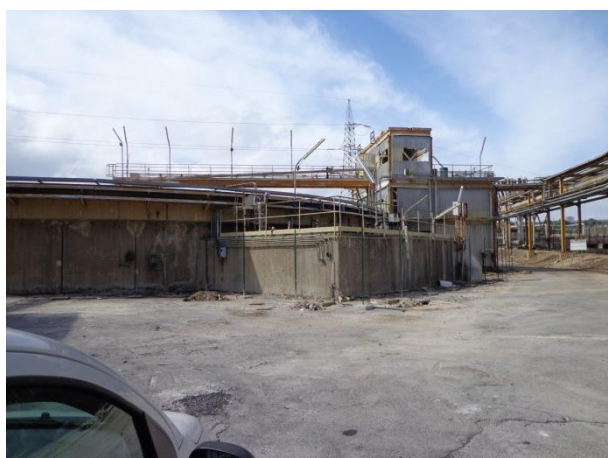
L'area Silos stoccaggio è vuota, i silos sono stati smantellati.

Figura 15 Silos calce smantellati
