LAVORI DI MANUTENZIONE STRAORDINARIA E
MIGLIORAMENTO TECNICO DELL'APPRODO DI
GINOSTRA CON FINALITA' DI PROTEZIONE CIVILE
- 2° STRALCIO
AGGIORNAMENTO APRILE 2017

Relazione marittima 2009

APPRODO LOCALITA' GINOSTRA

INTERVENTI DI MANUTENZIONE STRAORDINARIA

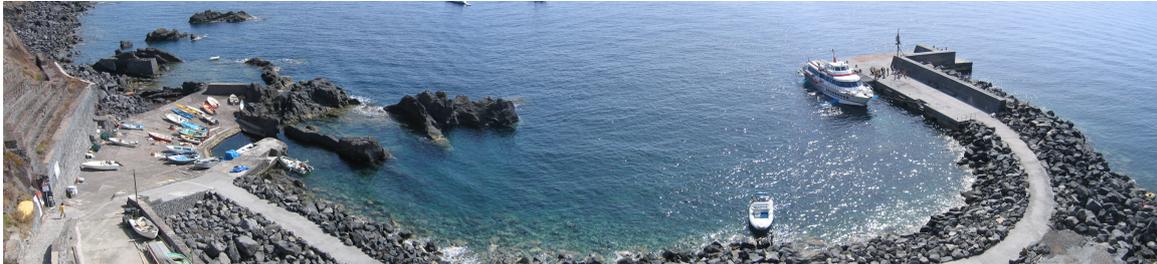
Fig. 1 – Ginostra. Il nuovo molo realizzato dalla Protezione Civile Nazionale.

In data 13 e 14 febbraio 2007, una mareggiata di un notevole intensità, proveniente da ovest, ha interessato il Tirreno meridionale provocando alcuni danni all'approdo di Ginostra (vedi fig. 1) dell'isola di Stromboli.

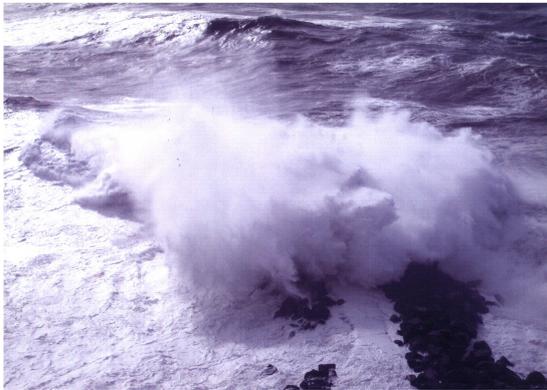
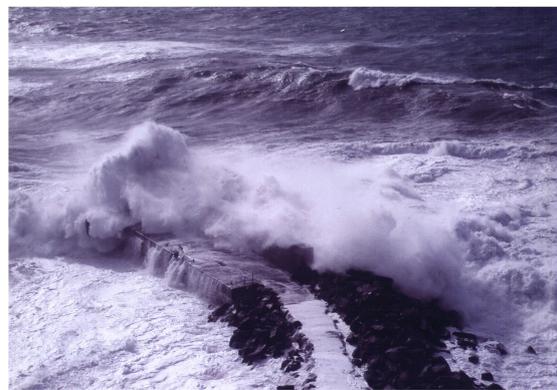
Fig. 2 – Ginostra. Il molo durante la mareggiata del 13 – 14 febbraio 2007.

Nella fig. 2 sono riportate due fotografie riprese durante la mareggiata del 13-14 febbraio 2007. La fotografia di fig. 3 mostra la zona di innesto tra i cassoni di testata e l'opera a gettata dove il moto ondoso ha asportato completamente i massi della mantellata dell'opera a gettata.

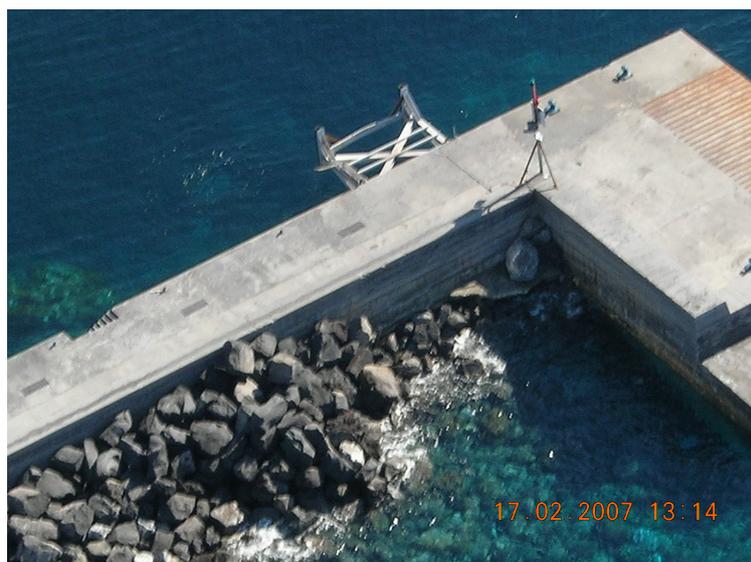
Fig. 3 – Ginostra. Danni causati dalla mareggiata del 13 – 14 febbraio 2007. Asportazione dei massi sull'angolo di innesto tra l'opera a gettata ed i cassoni di testata.

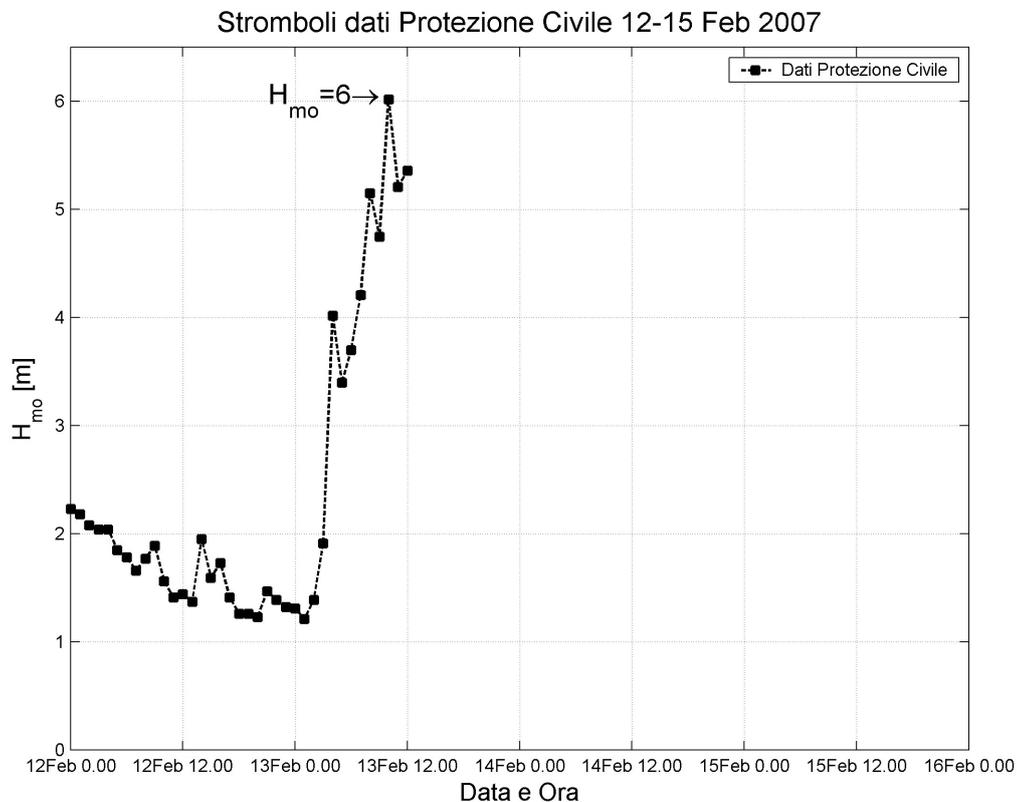
Nella fig. 4 è riportato l'andamento dell'altezza d'onda significativa spettrale, H_{mo} , registrata dallo strumento della Protezione Civile su un fondale di circa -12 m sul l.m.m. posto in prossimità della Sciara del Fuoco localizzata sul versante nord-ovest dell'isola. Come si evince dalla figura lo strumento ha registrato il valore massimo di H_{mo} , pari a 6,0 m, alle ore 10,0 del 13/02/2007. Lo strumento ha smesso di funzionare circa alle ore 12,0 dello stesso giorno.

Fig. 4 – Andamento dell' H_{mo} registrata dalla Protezione Civile in prossimità della Sciara del fuoco.

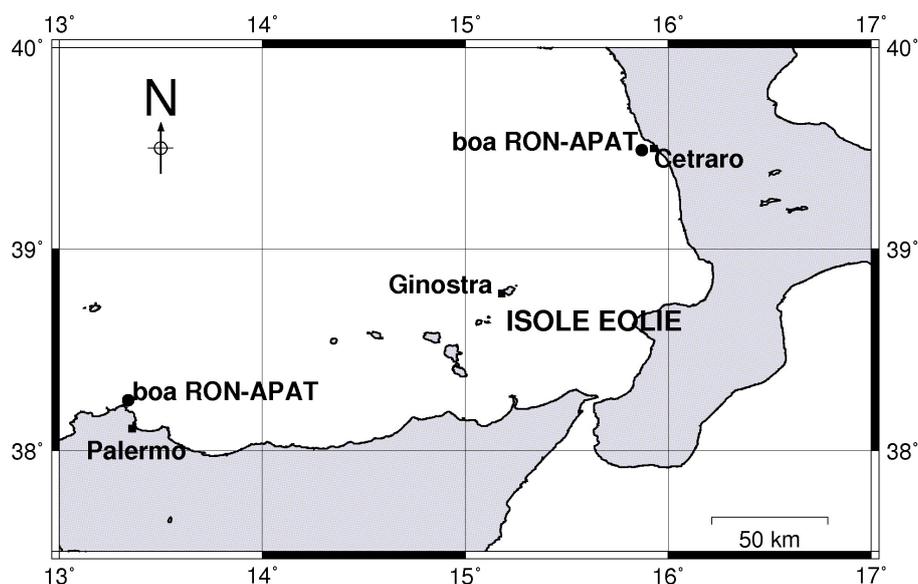
Nella fig. 5 è riportata la localizzazione geografica di Ginostra e la posizione dei due ondometri di Cetraro e di Palermo facenti parte della Rete Ondamica Nazionale (RON) gestita dall'APAT.

Fig. 5 – Localizzazione geografica di Ginostra e boe ondamiche APAT disponibili nell'area.

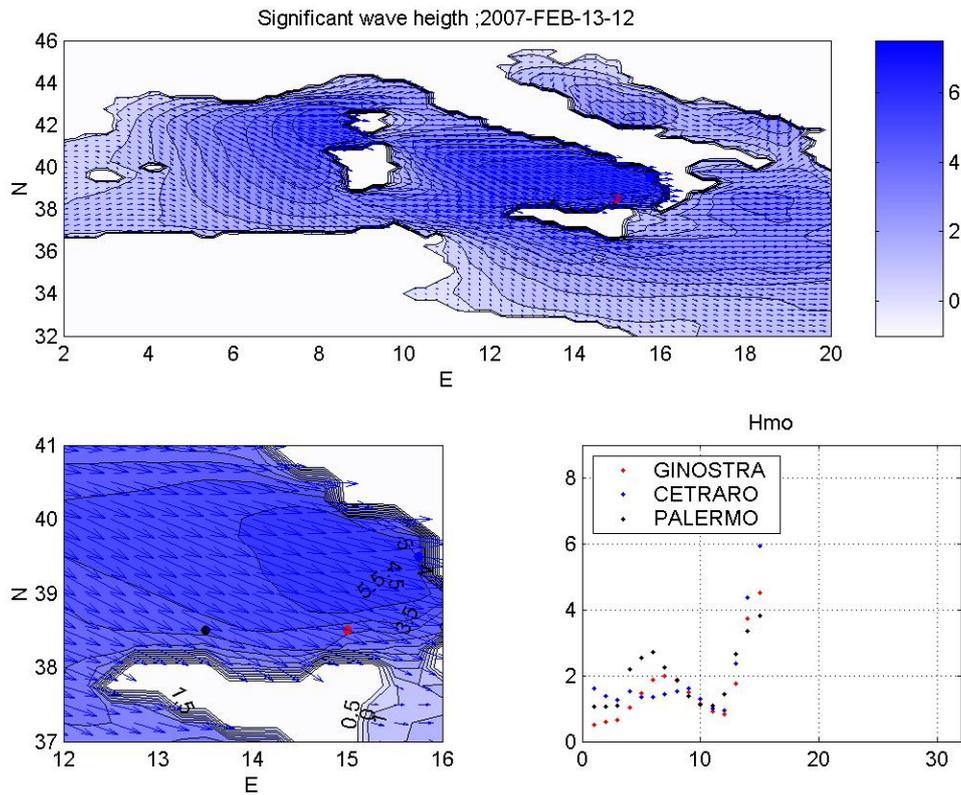
Con riferimento ai dati dell'ECMWF, nella fig. 6 è riportato il campo di moto ondoso nel Mediterraneo e nel Tirreno meridionale alle ore 12 del 13 febbraio 2007. Nella figura, dove sono evidenziate le posizioni geografiche di Palermo, Ginostra e Cetraro, è evidente che la mareggiata, proveniente da ovest, raggiunge la sua massima intensità nel Tirreno meridionale a causa dei maggiori fetches interessati dal campo di vento.

Fig. 6 – Dati ECMWF. Campo di moto ondoso nel Mediterraneo e nel Tirreno meridionale alle ore 12 del 13 febbraio 2007.

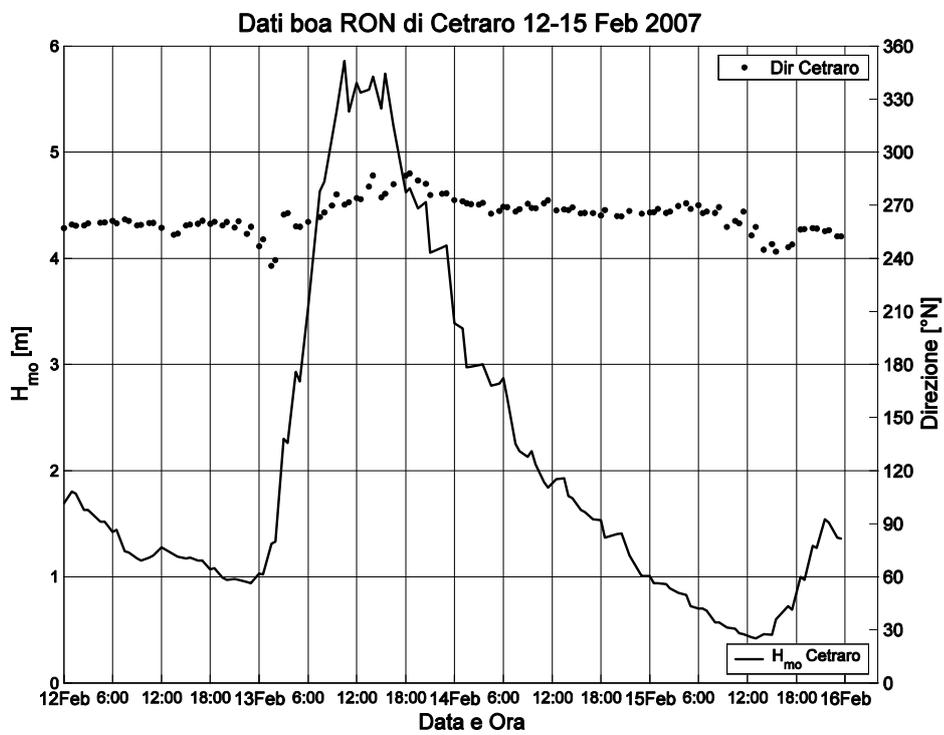
Nelle figure 7 e 8 sono riportati, per Cetraro e Palermo, gli andamenti delle altezze d'onda significative spettrali H_{m0} e delle direzioni di provenienza delle onde registrati dagli ondametri direzionali della RON. Come evidenziato dalla figura 8, l'ondametro di Palermo, per problemi tecnici, non ha registrato la fase interessante dell'evento meteomarinico che invece è stata registrata dall'ondametro di Cetraro posto sottovento rispetto a Ginostra.

Fig. 7 – Boa RON di Cetraro. Andamento dell’altezza d’onda significativa spettrale e della direzione di provenienza delle onde tra il 12 e il 15 febbraio 2007.

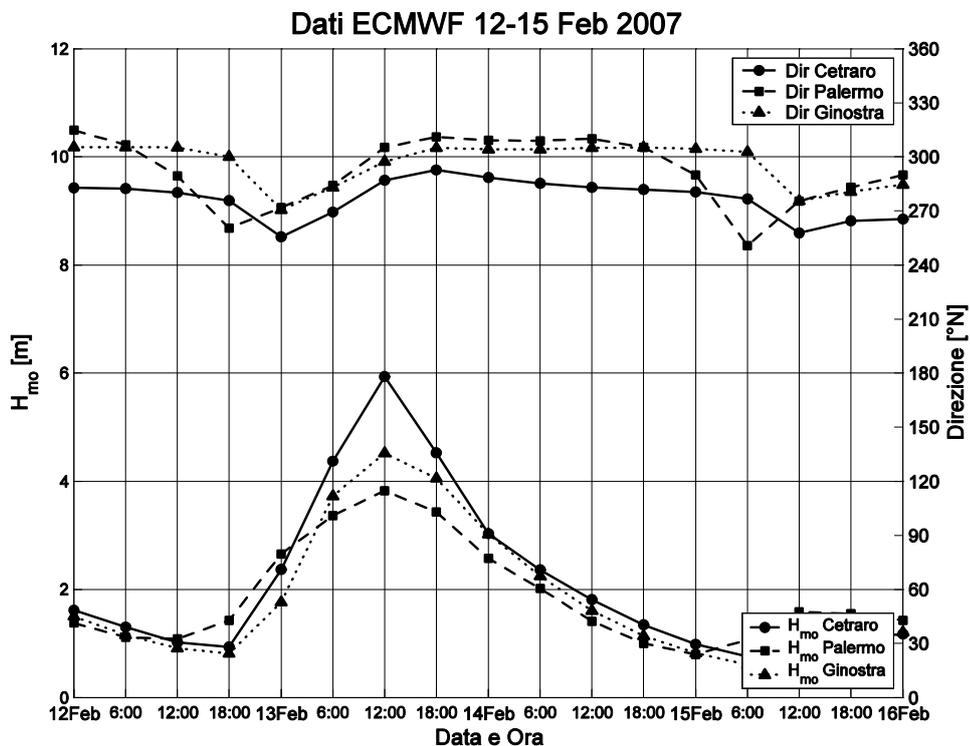
Con riferimento ai dati dell'ECMFW, nella figura 9 sono messi a confronto gli andamenti delle altezze d'onda significative spettrali per Palermo, Ginostra e Cetraro. La figura evidenzia che spostandosi da ovest verso est, come logico, le altezze d'onda tendono ad aumentare a ragione dell'aumento di fetch geografici. Al largo di Ginostra il valore massimo dell' H_{m0} , fornito dai dati in analisi dell'ECMWF, è risultato pari a 4,5 m.

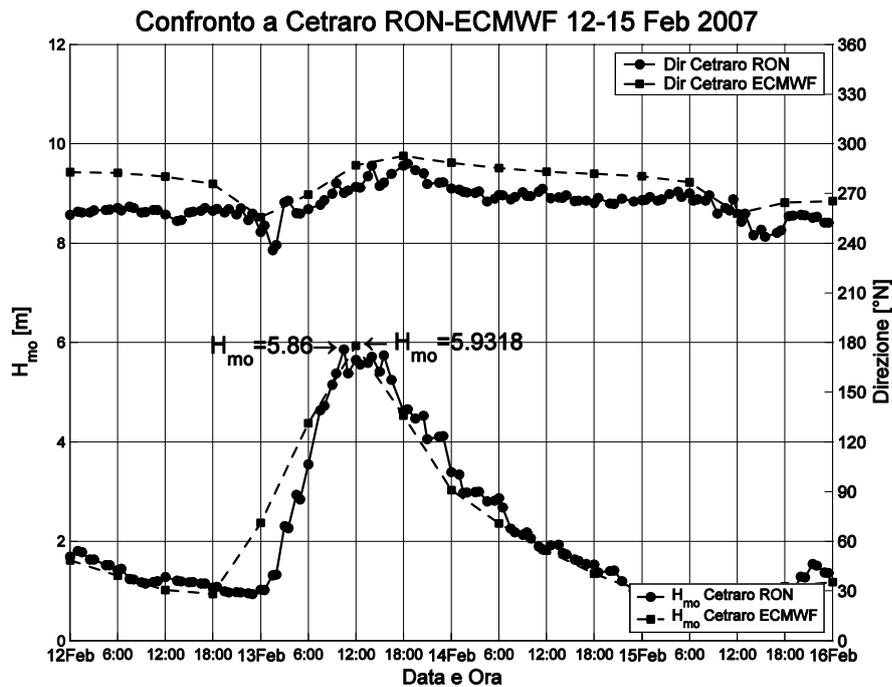
Infine nella figura 10 sono messi a confronto i dati, relativi a Cetraro, della RON e dell'ECMWF. Il confronto risulta soddisfacente, sia in relazione ai valori delle altezze d'onda significative al culmine della mareggiata, sia in relazione al tempo di raggiungimento di tali condizioni.

Fig. 10 – Confronto a Cetraro tra i dati RONE quelli ECMWF per l’evento del 12 - 15 febbraio 2007.

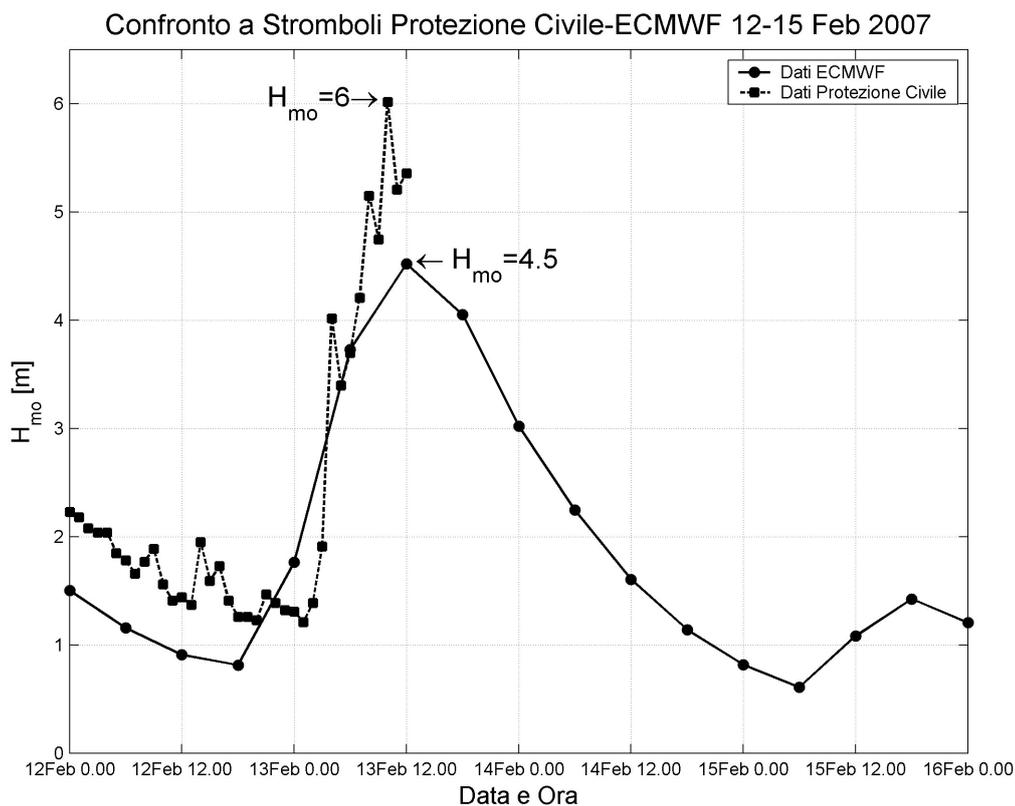
Nella fig. 11 è riportato il confronto tra i valori dell'Hmo registrati dalla Protezione Civile a Stromboli ed i valori calcolati dall'ECMWF.

La figura mostra chiaramente che i dati misurati forniscono un valore decisamente superiore rispetto a quelli calcolati (6,0 m contro 4,5 m). Per quanto riguarda l'ora in cui si è verificato il culmine dell'evento, i dati ECMWF confermano che grossomodo il culmine si è raggiunto intorno alle ore 12,0. A tal riguardo si evidenzia che mentre i dati ECMWF sono forniti con una cadenza di 6 ore, quelli misurati dalla Protezione Civile presentano una cadenza oraria e quindi sono in grado di seguire con una affidabilità maggiore l'evoluzione dell'evento specialmente nell'intorno del culmine.

Fig. 11 – Confronto a Stromboli tra i dati della Protezione Civile e quelli ECMWF per l’evento del 12 - 15 febbraio 2007.
