PROGETTO DI MODIFICA DELLA CENTRALE TERMOELETTRICA  
SNOWTORM SRL EX BG I.P. DI MELFI

relazione tecnica

piano di caratterizzazione

04\_2018-01-D-CAR-RT-piano\_di\_caratterizzazione

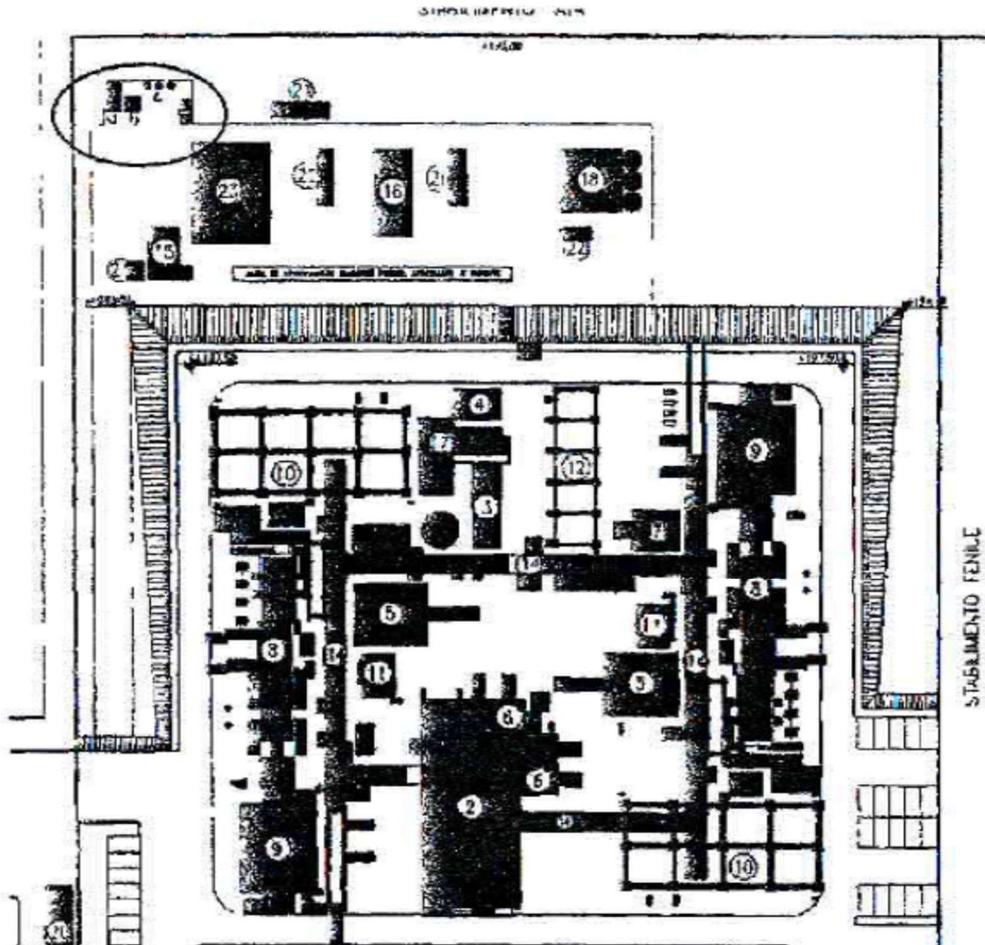
**Figura 8: Planimetria con area deposito rifiuti**

(riduzione fotomeccanica dell'elaborato di progetto "planimetria area stoccaggio materie prime e rifiuti")
