Autostrada SALERNO-REGGIO CALABRIA

LAVORI DI AMMODERNAMENTO ED ADEGUAMENTO
AL TIPO 1/a DELLE NORME CNR/80
Dal km 108+000 al km 139+000

MONITORAGGIO AMBIENTALE
FASE "POST OPERAM"
2017/2018

COMMITTENTE	SIS S.c.p.a.			
CODICE	DOC 725 GC R130 b GIUGNO '18			
DESCRIZIONE	MA – RELAZIONE SEMESTRALE (POST OPERAM 2017/2018)			
b	27/07/2018	Dott.ssa L. Donate Blazquez	Geom. G. De Vito	Dott. C. Orabona
REVISIONE	DATA	ELABORATO	VERIFICATO	APPROVATO

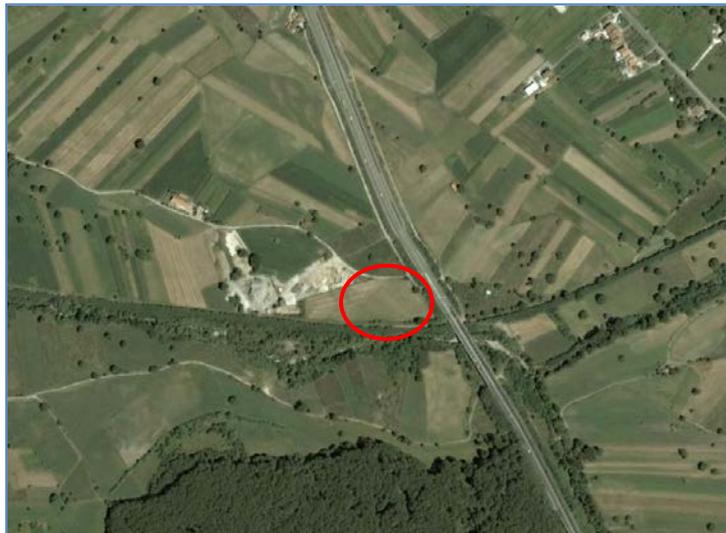
AT.1.01 (Campo Base Calore)

Il monitoraggio eseguito presso il Campo Base Calore nelle vicinanze del Viadotto Calore è avvenuto nella settimana dal 20/10/2017 al 26/10/2017 ed ha dato i seguenti risultati:

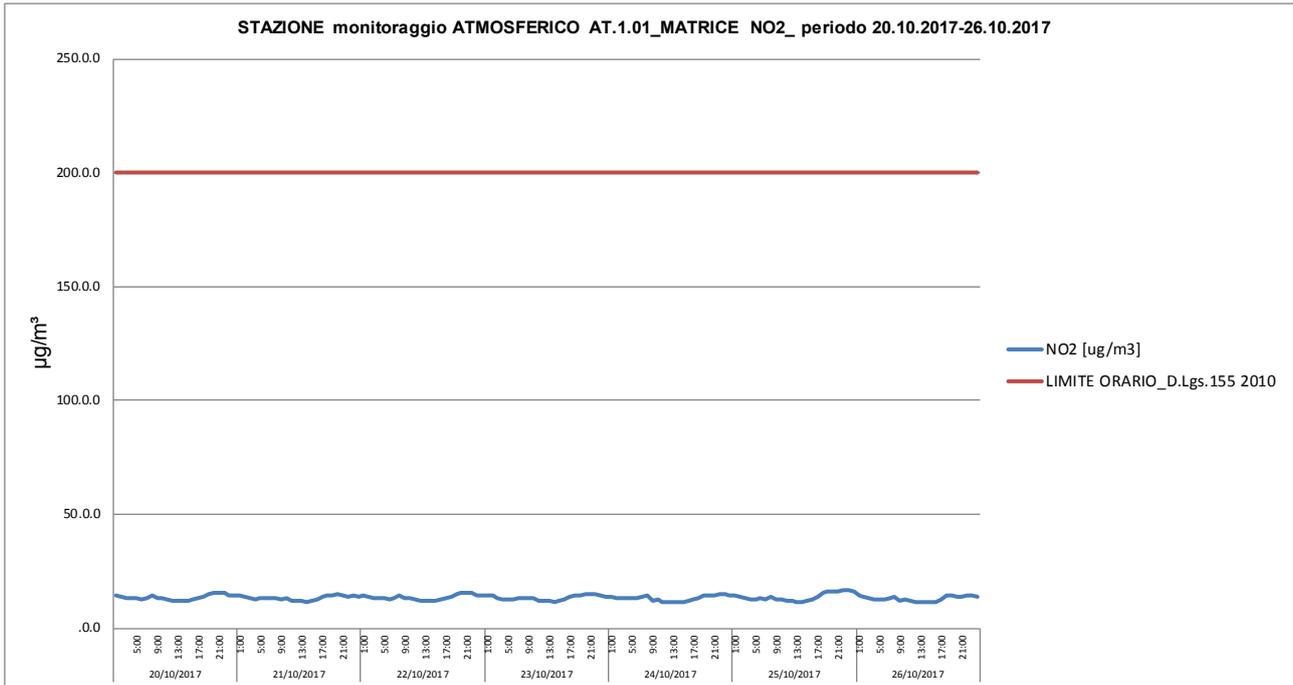
I livelli di biossido di azoto rilevati sono risultati ben più bassi rispetto ai limiti di legge anche nella fase di post operam. Il valore massimo orario riscontrato sull'intero periodo di campionamento è risultato di 16.7 µg/m³ del 24/10/2017 alle ore 22:00, invece il valore medio ottenuto per il periodo del rilievo risulta essere di 13.3 µg/m³.

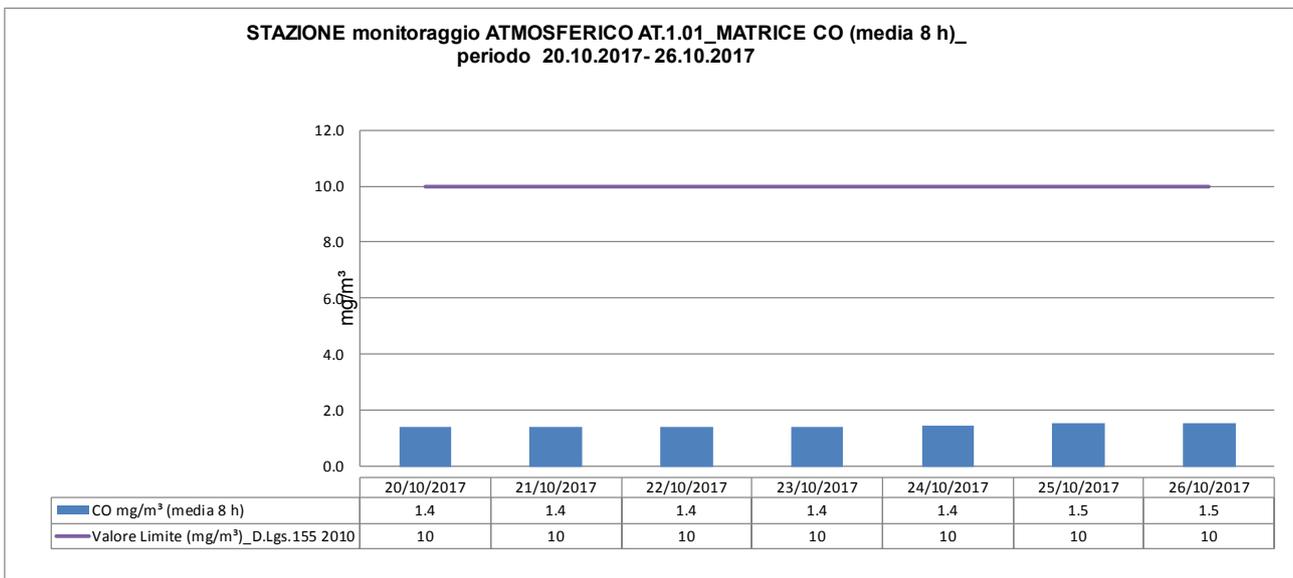
I livelli di concentrazione di CO nella fase di post operam sono risultati molto inferiori del limite di legge.

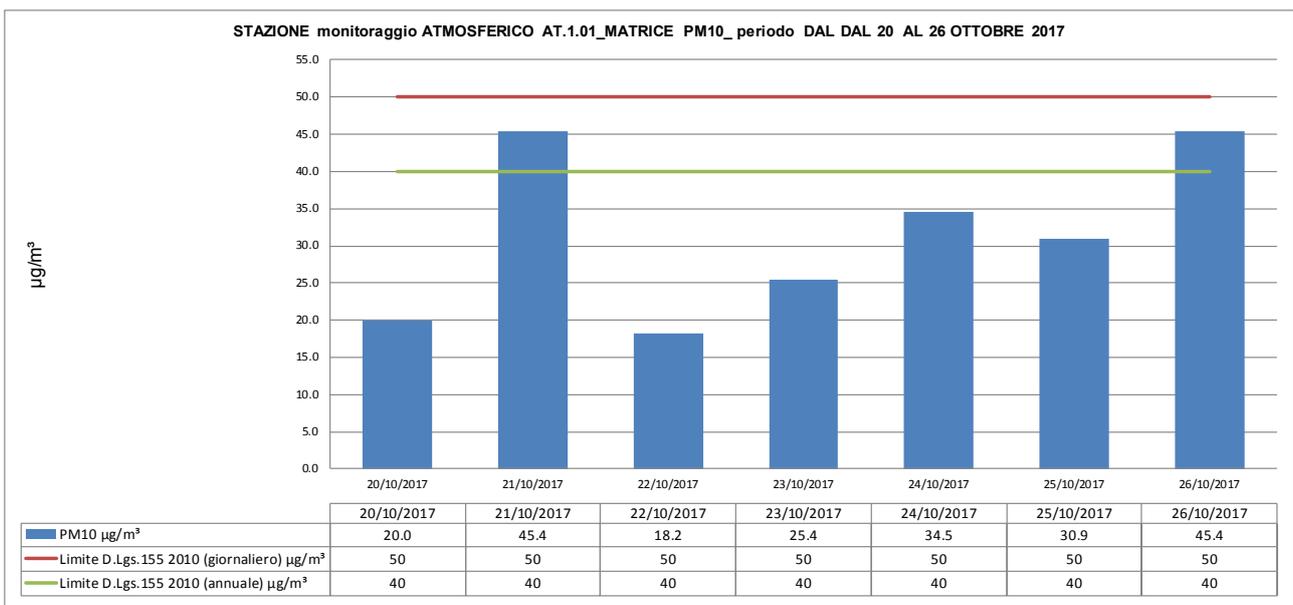
L'andamento giornaliero del PM10, rappresentato graficamente, mostra valori al di sotto del limite giornaliero; il limite normativo annuale è stato superato nei giorni 21 e 26/10/2017 di solo 4.5 µg/m³.

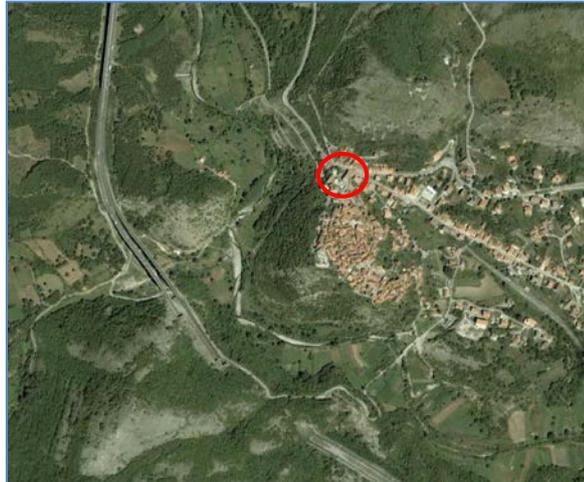
AT.3.01 (Casalbuono)

Il monitoraggio eseguito all'interno dell'abitato di Casalbuono nei pressi del Municipio (in P.zza Carmelina Cappelli Germino) all'entrata Nord del Paese (nelle vicinanze della ex S.S. ora S.P.19) è avvenuto nella settimana dal 30/10/2017 al 05/11/2017 ed ha prodotto i seguenti risultati:

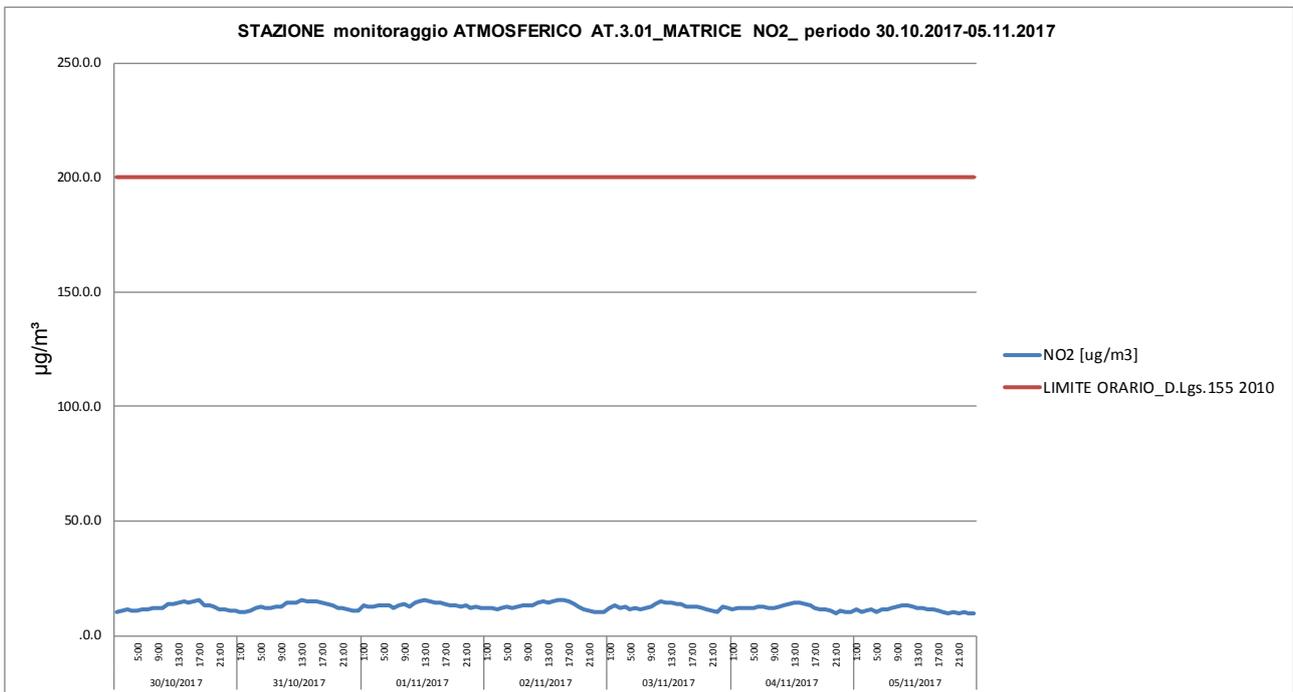
I livelli di biossido di azoto rilevati sono risultati ben più bassi rispetto ai limiti di legge anche nel periodo di monitoraggio del post operam. Il valore massimo orario riscontrato sull'intero periodo di campionamento è risultato di 15.5 µg/m³ il giorno 02/11/2017 alle ore 16:00, mentre il valore medio è stato di 12.5 µg/m³.

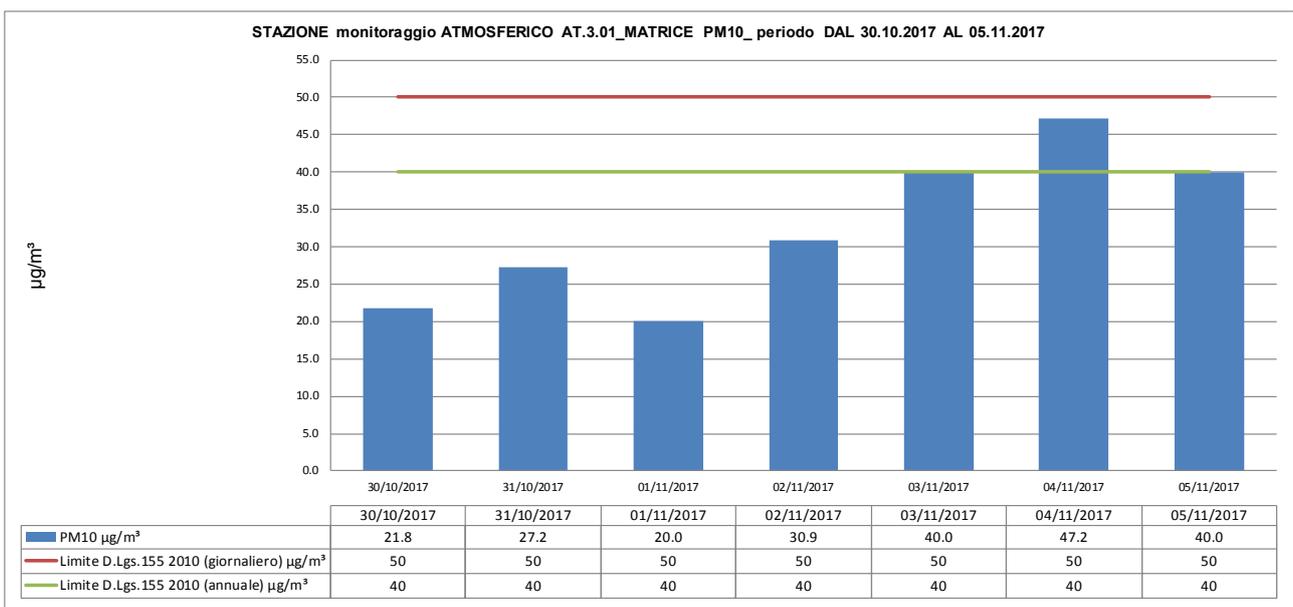
L'andamento giornaliero del PM10, rappresentato graficamente, mostra valori al di sotto del limite giornaliero; il limite normativo annuale è stato superato il giorno 04/11 di 7.2 µg/m.

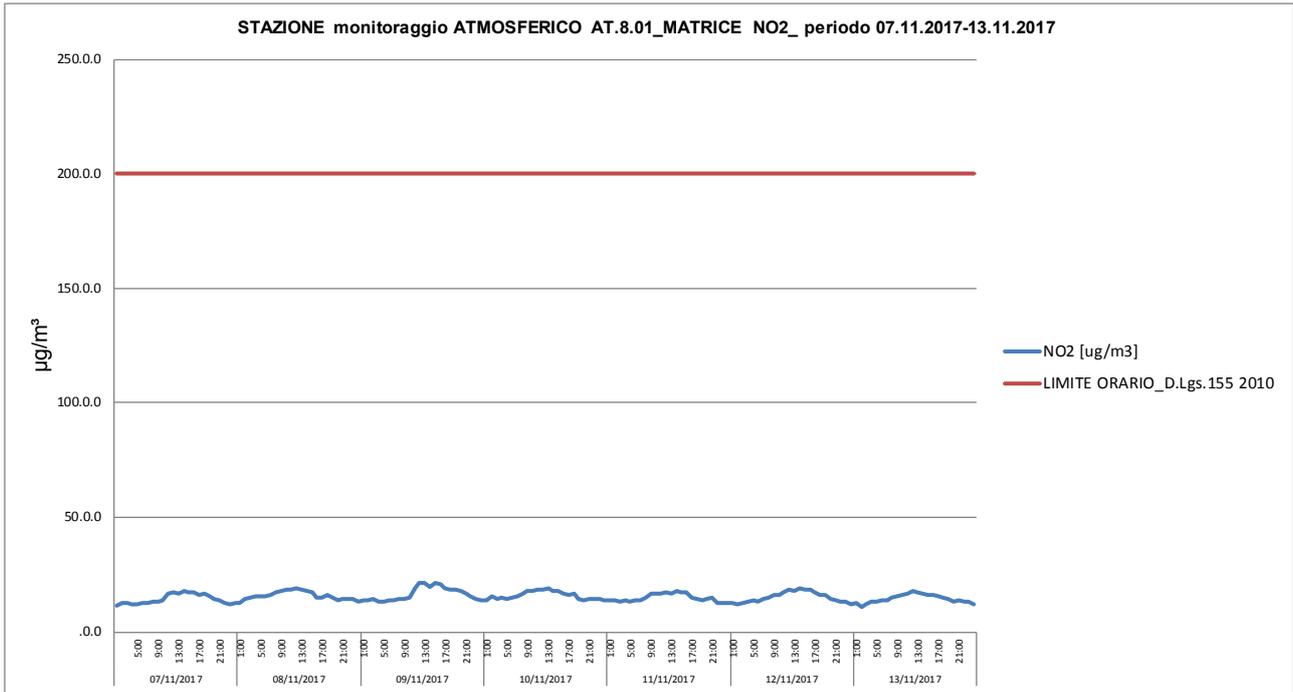
I livelli di biossido di azoto rilevati sono risultati inferiori ai limiti di legge per l'intero periodo di monitoraggio. Il valore massimo orario riscontrato sull'intero periodo di campionamento è risultato di 21.6 µg/m³ del 09/11/2017 alle ore 15:00, mentre il valore medio per l'intero periodo di misura è di 15.4 µg/m³.

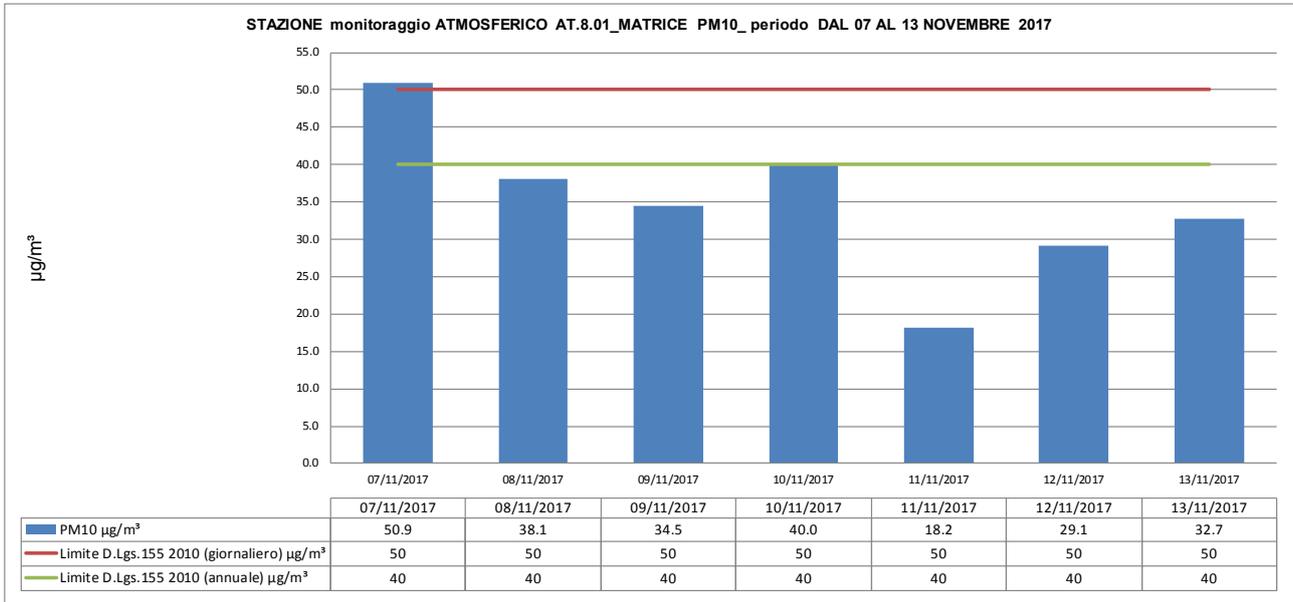
L'andamento giornaliero del PM10 è al di poco al di sopra del limite giornaliero in data 07/11/2017 di soli 0.9 $\mu\text{g}/\text{m}^3$; durante il restante periodo monitorato i valori inerente il limite annuale non sono mai superati.

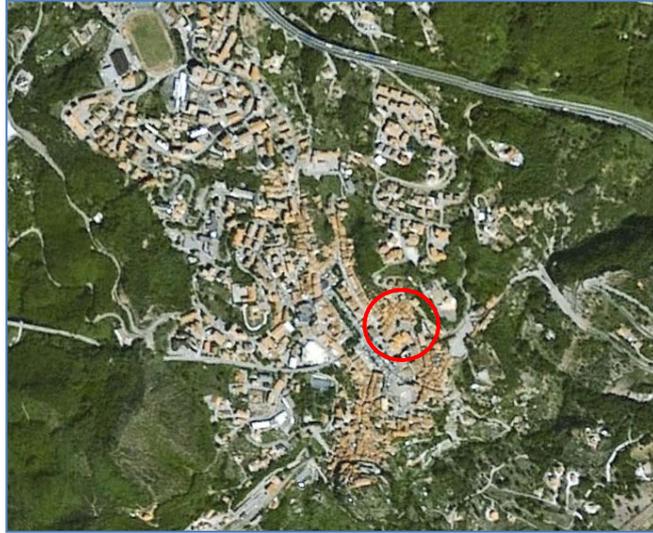
AT.8.02 (Abitato di Lagonegro)

Il monitoraggio eseguito presso l'abitato di Lagonegro nella settimana dal 15/11/2017 al 21/11/2017 presso di P.zza degli Abruzzi sede attuale degli Uffici Tecnici del Comune e della Guardia Forestale, ha evidenziato i seguenti risultati:

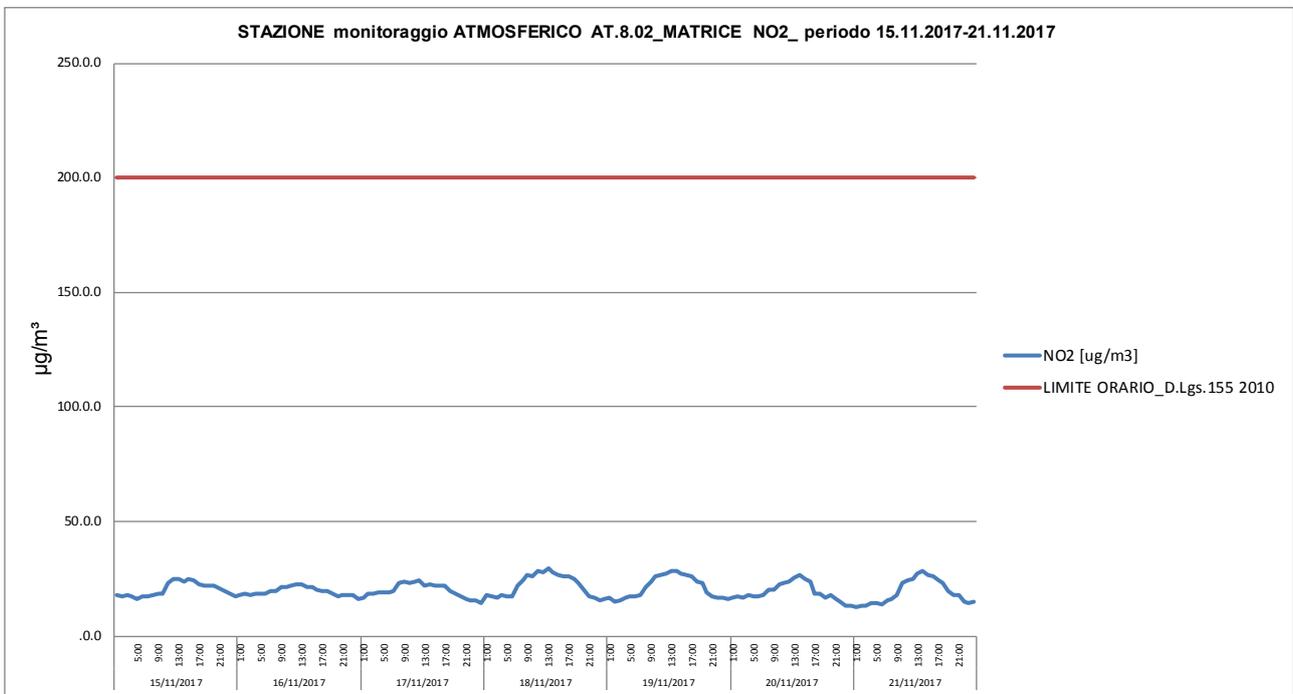
I livelli di biossido di azoto rilevati sono risultati inferiori ai limiti di legge per l'intero periodo di monitoraggio. Il valore massimo orario riscontrato sull'intero periodo di campionamento è risultato di 29.5 µg/m³ del 18/11/2017 alle ore 13:00, mentre il valore medio riscontrato per l'intero periodo di misura è di 20.2 µg/m³.

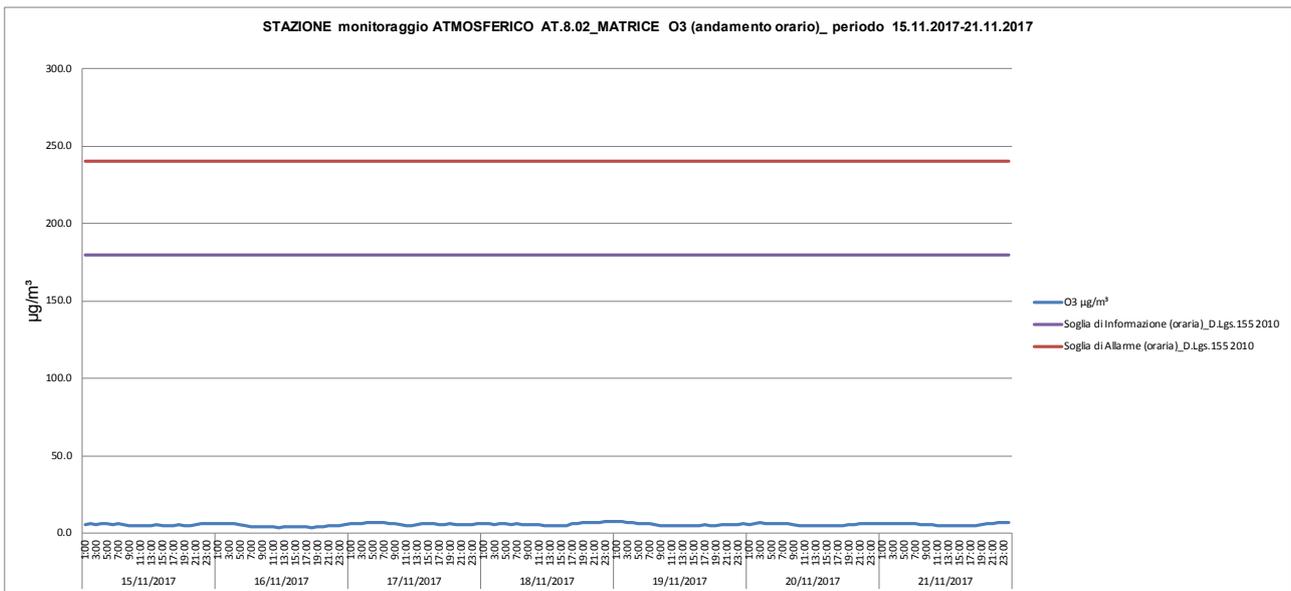
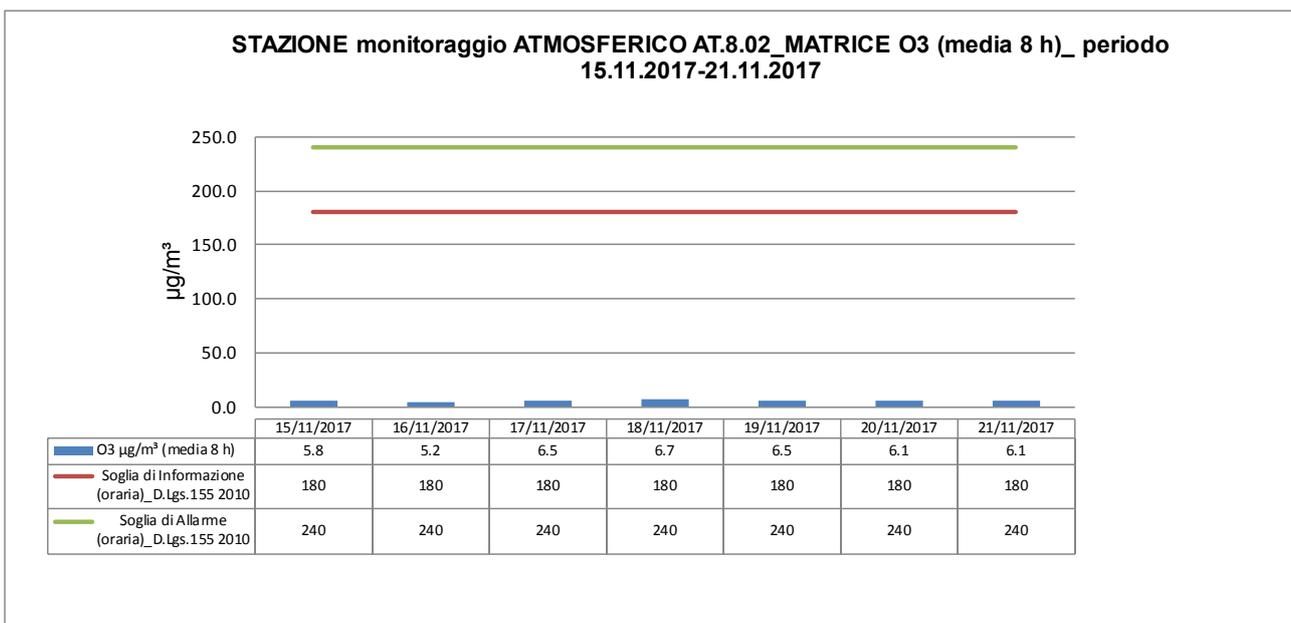
Dai grafici rappresentanti l'andamento dell'O₃ non sono stati riscontrati superamenti dei limiti durante la campagna di monitoraggio. Il massimo valore di concentrazione oraria raggiunto è stato di 7.5 µg/m³ il giorno 19/11/2017 alle ore 2:00, mentre il valore medio è stato di 5.5 µg/m³. Il massimo valore registrato secondo la media sulle 8 ore è invece di 6.7 µg/m³ relativo al 18/11/2017.

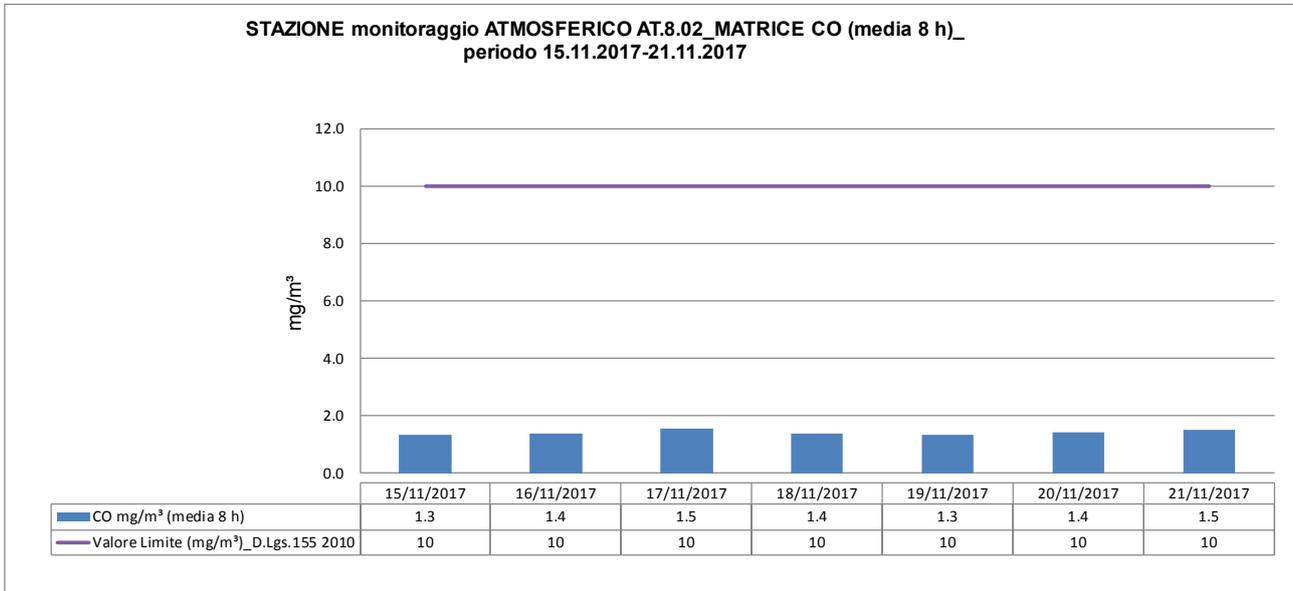
Non sono stati riscontrati esuberi normativi relativi ai livelli di concentrazione di CO calcolati sulla media delle 8 ore.

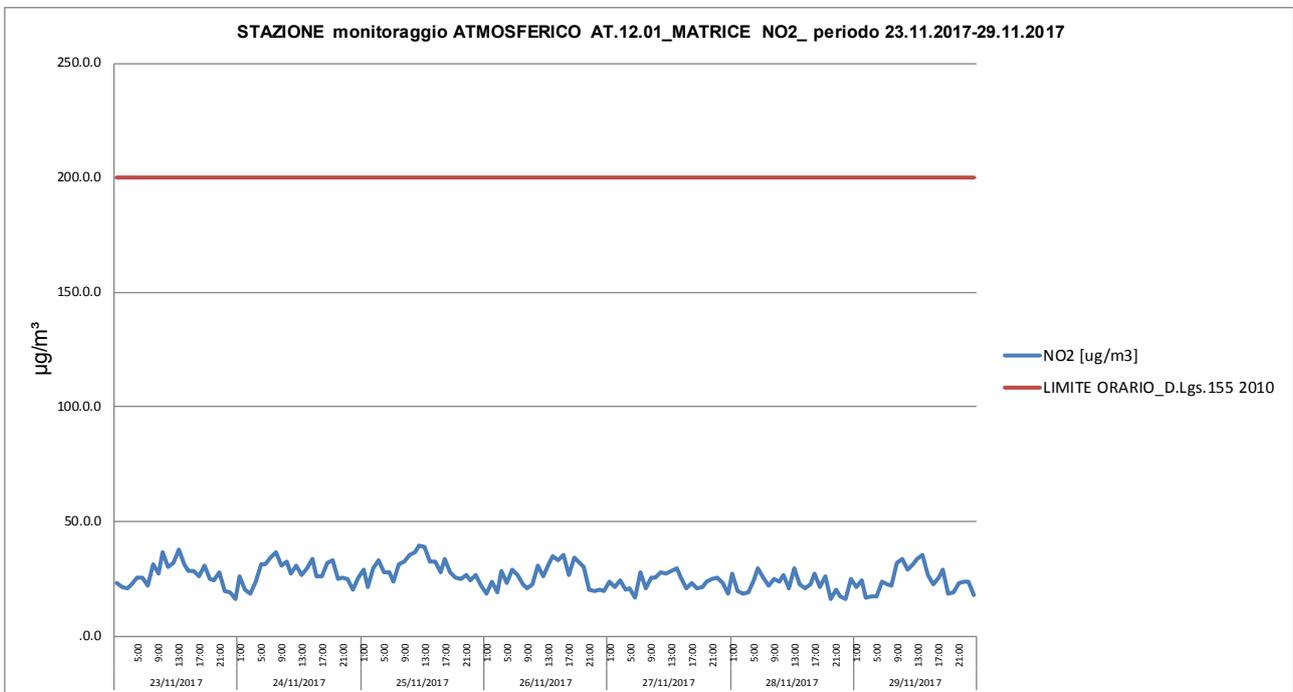
Il valore massimo orario riscontrato sull'intero periodo di campionamento è risultato di 39.8µg/m³ del 25/11/2017 alle ore 12:00, mentre il valore medio riscontrato per l'intero periodo di misura è di 25.9 µg/m³.

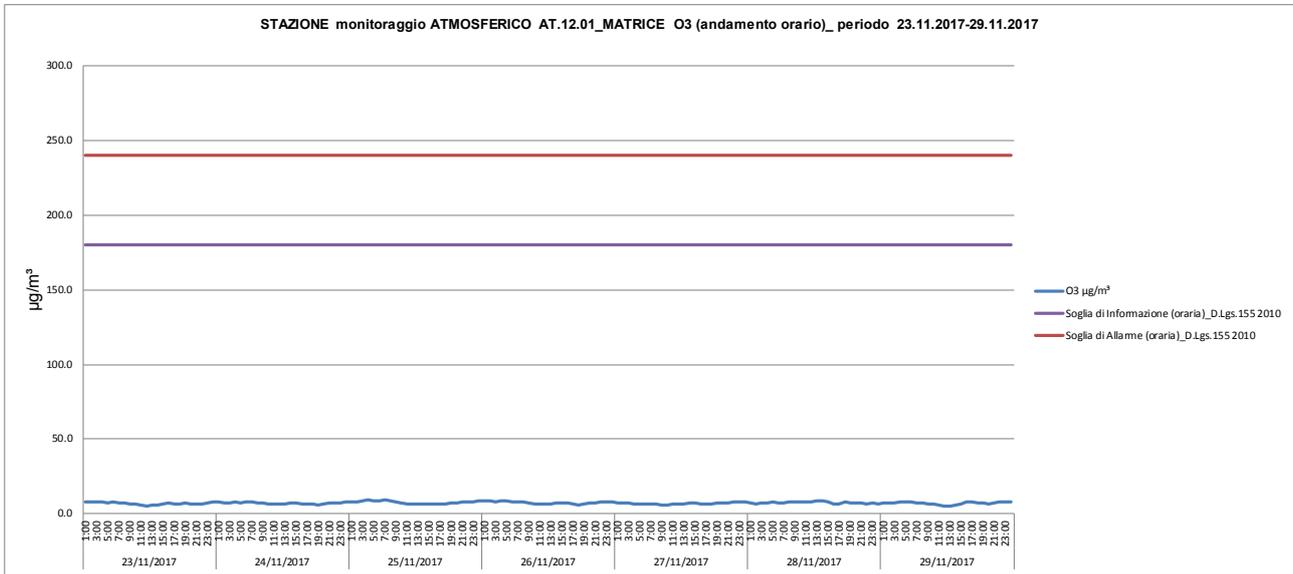
Come si evince dai grafici, non sono stati riscontrati superamenti dei limiti normativi per l'O₃. Il valore massimo di concentrazione oraria riscontrato è stato di 9.4 µg/m³ raggiunto il giorno 25/11/2017 alle ore 07:00, mentre il valore medio è stato di 7.3 µg/m³.

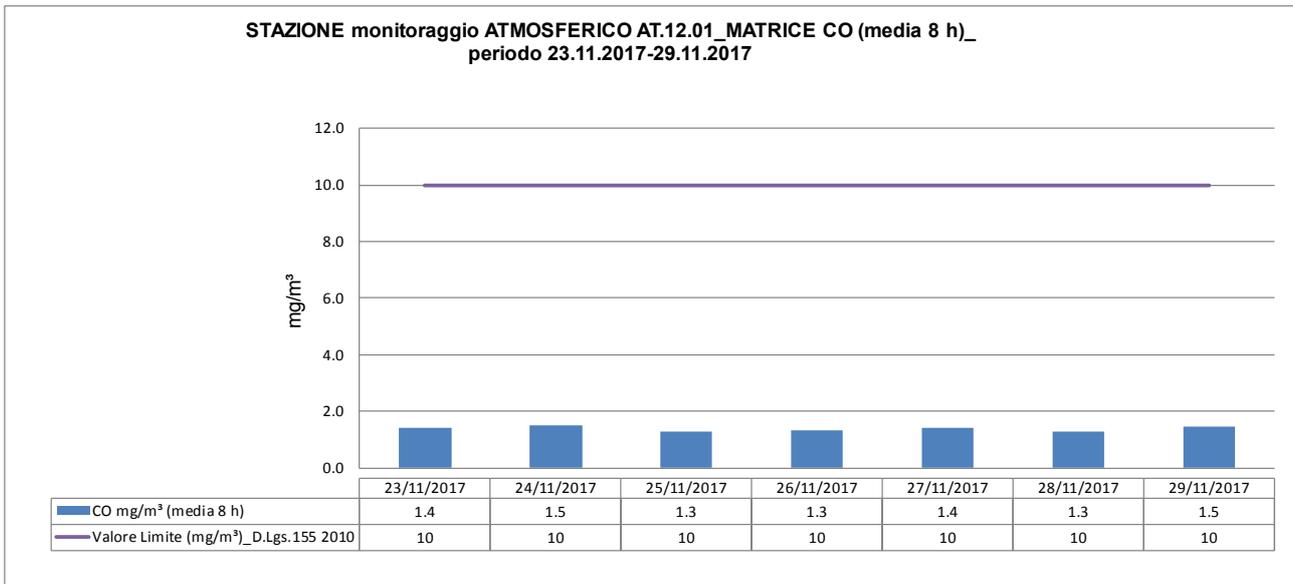
I livelli di concentrazione di CO sono risultati più bassi del limite di legge.

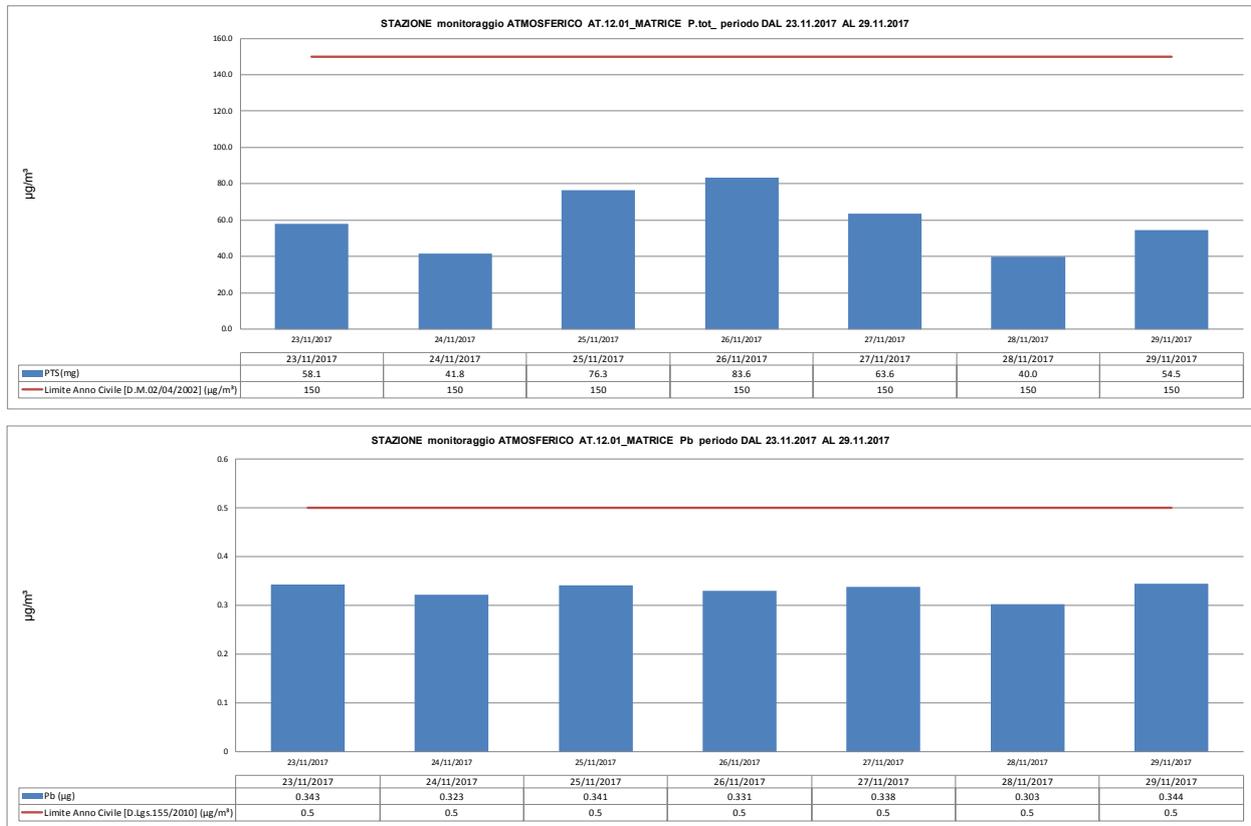
L'andamento grafico delle PTS e del Pb mostra che in nessun giorno della campagna di monitoraggio atmosferico risultano essere superati i limiti normativi.

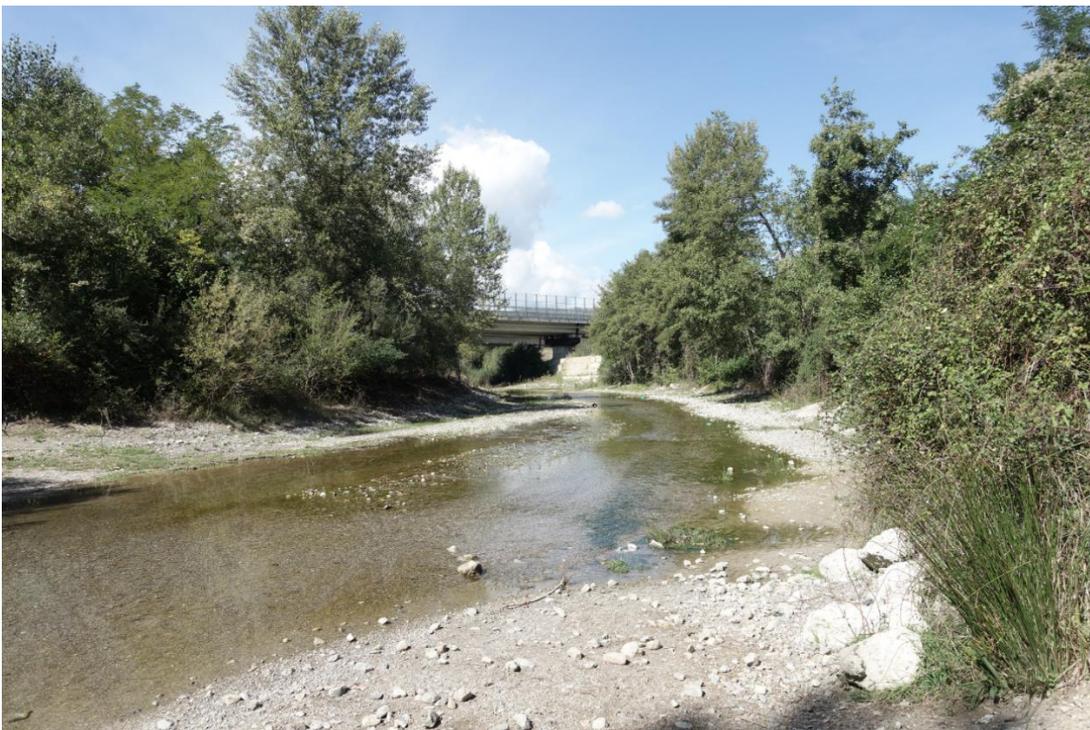
Il ripristino ambientale ha contribuito efficacemente alla veloce ricolonizzazione dell'area e la messa a dimora delle specie previste per la della scarpata sovrastante gli imbocchi ha ripopolato le superfici denudate; solo nel medio lungo periodo le dimensioni degli esemplari potrà confrontarsi con gli alberi della riserva.

Nel medio periodo il netto confine dell'area disboscata si farà visivamente meno netto per il naturale espandersi delle chiome degli esemplari di quercia circostanti, ricomponendo gradualmente l'unità paesaggistica del bosco nella parte sovrastante le gallerie.

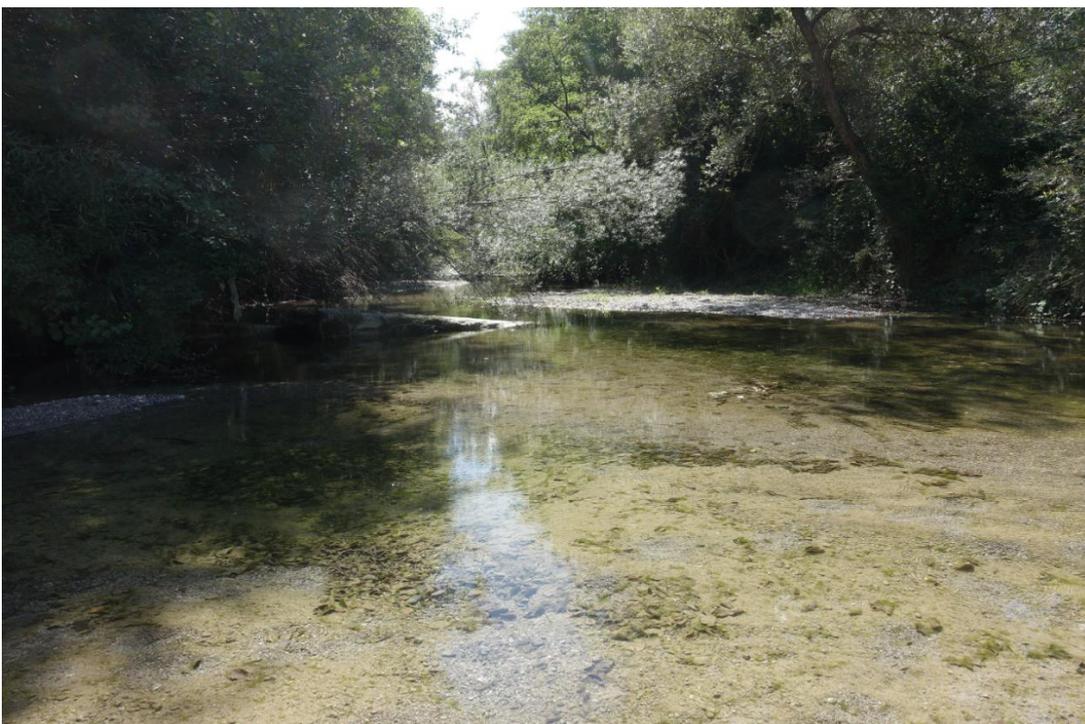
La pendice sovrastante gli imbocchi si è rapidamente ricoperta di vegetazione, in parte costituita dalle piante previste dal ripristino, e potenziata dalla diffusione delle specie presenti nel bosco confinante.

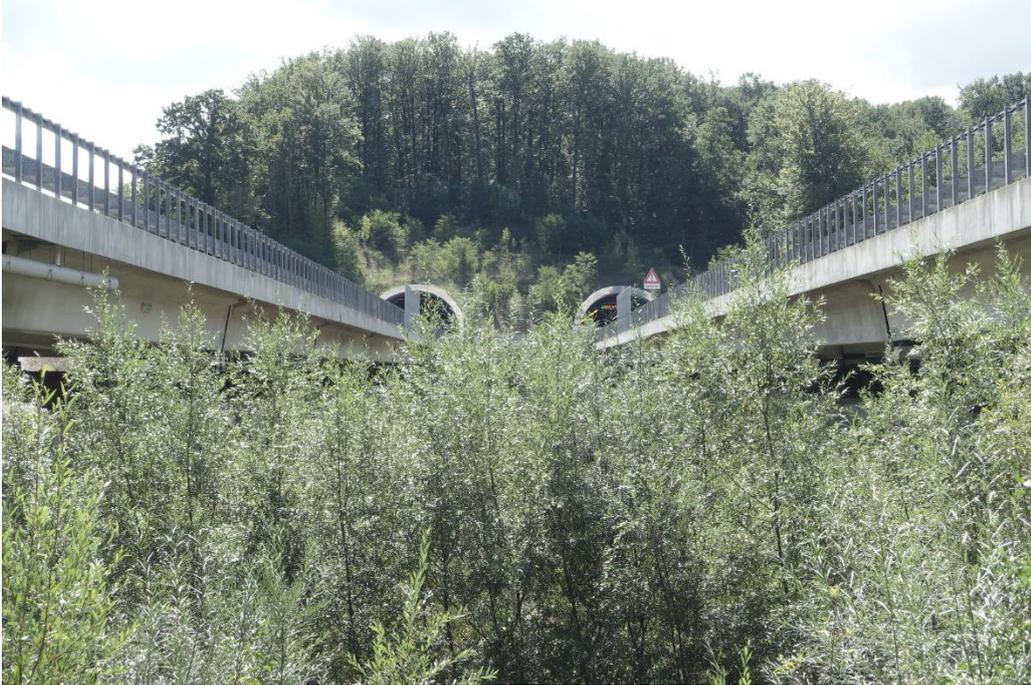
Per il consolidamento in alcuni tratti, sono stati realizzati ed in più fasi ripristinati interventi di consolidamento delle pendici con tecniche di ingegneria naturalistica.

Non sono rilevabili differenze nella densità e composizione della vegetazione e della rapida rinaturalizzazione in corso su tutti i suoli naturali delle nuove scarpate, la velocità di colonizzazione è legata esclusivamente ai fattori naturali microambientali – esposizione, pedologia-, presenti. L'ambiente vegetale circostante, di bosco ceduo maturo di quercia, appare con l'ordinario aspetto stagionale e non sono osservabili specifiche manifestazioni di deperimento.

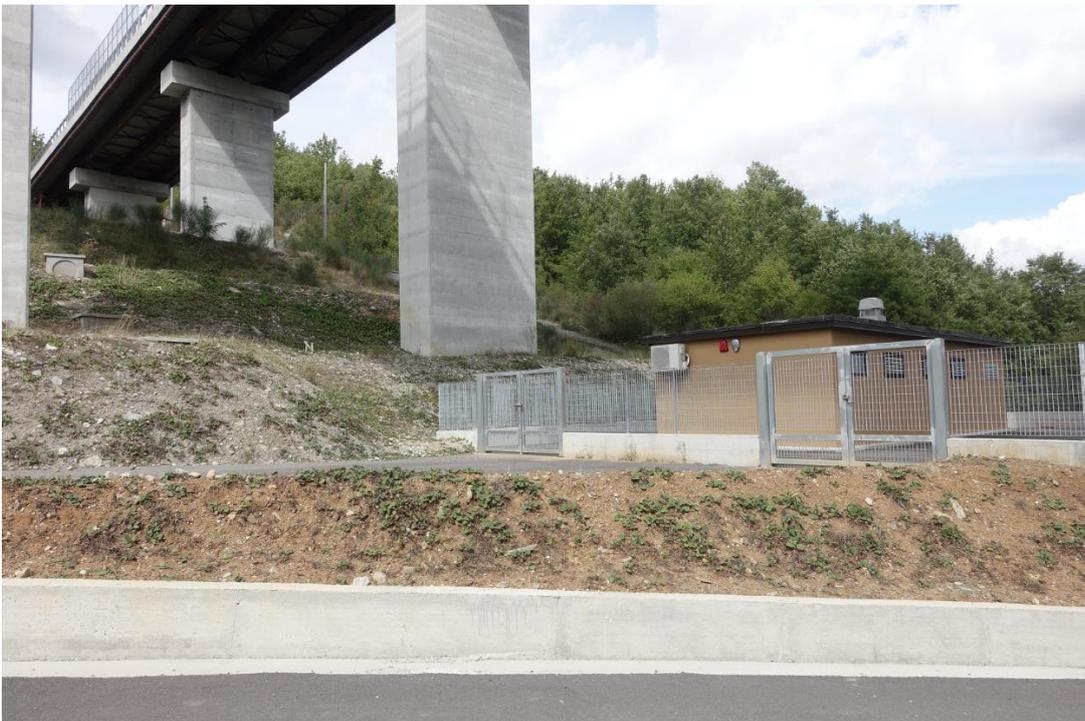
Un'altra area di osservazione è costituita dalle parti sottostanti i viadotti dove la sistemazione dei profili delle scarpate e del fondo valle è stata oggetto delle ultime lavorazioni effettuate, compresa la profilatura dell'alveo artificiale ove scorre il torrente esistente.

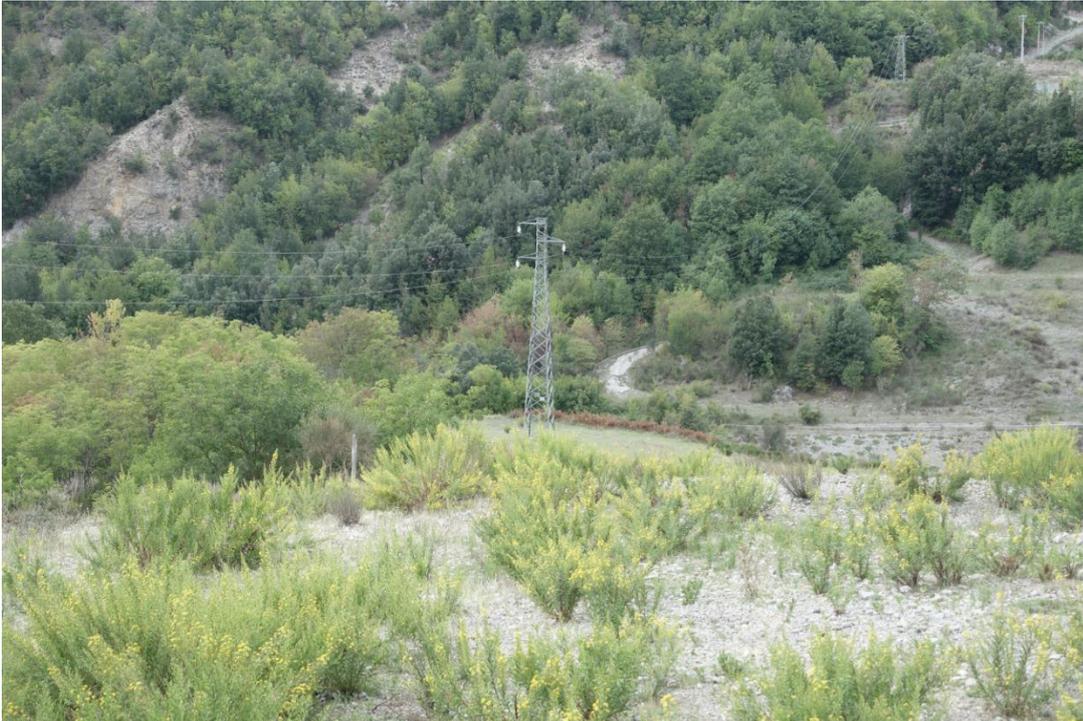
La lunga cortina di Ontano che accompagna l'argine del fiume in questo tratto, che nella fase preliminare dei lavori era stata sottoposta ad un totale taglio si è ripresa tutto lo spazio già occupato precedentemente e le fasce di vegetazione limitrofe alle sponde si presentano rigogliose, sia nel tratto verso valle che verso monte.

Le aree del vallone sulla sx caratterizzate dalla completa ricostituzione dei suoli e pedologicamente caratterizzate da roccia affiorante, sono ora caratterizzate da una rada, ma continua copertura di vegetazione erbacea, e con il progressivo arricchimento di piantule di specie arboree e arbustive. Lo stato complessivo della vegetazione è pienamente in linea con le suscettibilità dei suoli e le condizioni microclimatiche dei versanti e non si osservano specifici sintomi di deperimento e/o la presenza di fenomeni di sofferenza della vegetazione dovuta a infestazioni o agenti patogeni.

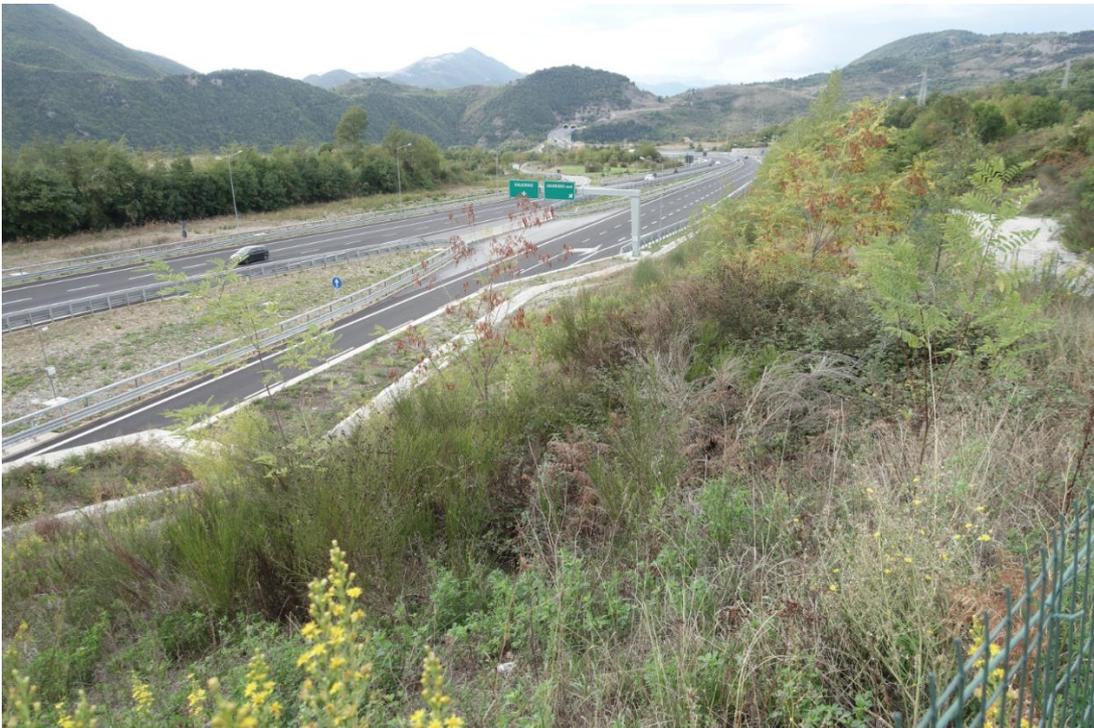
Con il completamento delle ultime sistemazioni delle opere di ripristino attorno agli imbocchi nord della galleria Renazza, l'intera area è stata liberata anche delle vaste superfici già utilizzate per i cantieri.

Tutte le superfici lasciate indisturbate dopo il completamento delle lavorazioni sono sede di una vigorosa rinaturalizzazione spontanea, in particolare delle specie più rustiche (erbacee, cespugliose ed arboree) tra quelle che caratterizzano il bosco di latifoglie misto, limitrofo

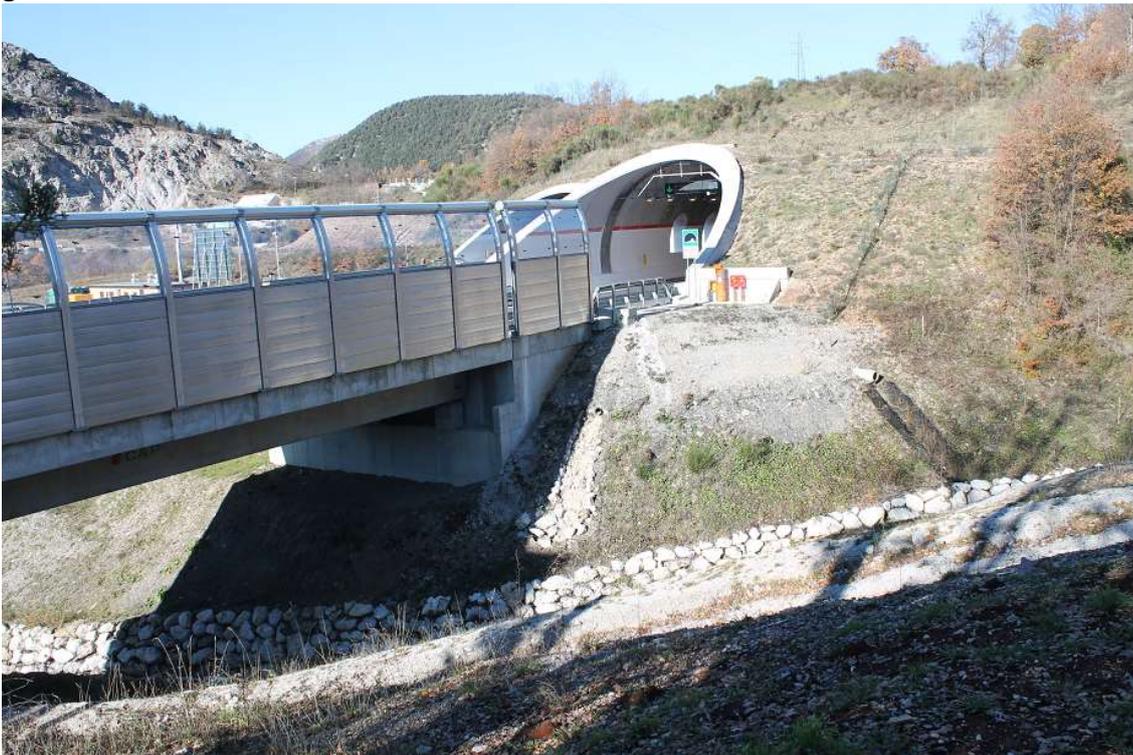
Il breve tratto che costituisce l'oggetto del rilievo si sviluppa in un'area già fortemente antropizzata dalle opere del preesistente tracciato e dallo svincolo di Lagonegro Sud. Le opere in questo tratto sono costituite da un breve viadotto ed il tratto tra questo e gli imbocchi delle gallerie e lo svincolo.

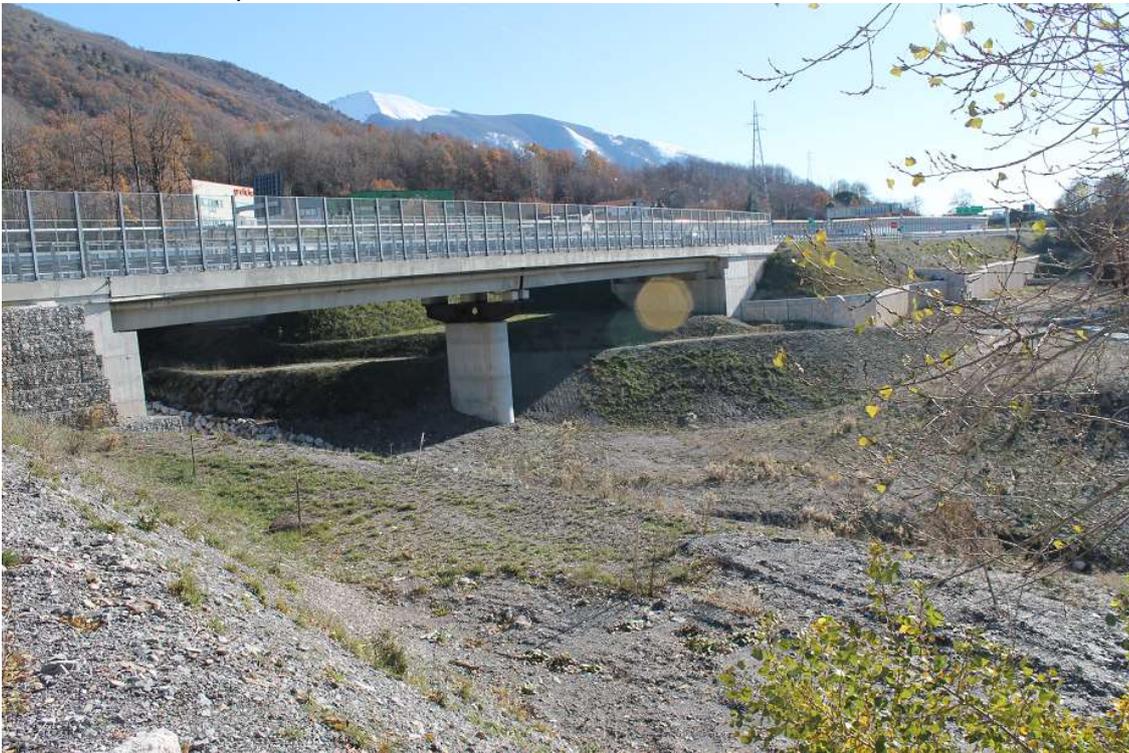
Monitoraggio P.O. 29/11/17

Con la messa a dimora delle specie vegetali previste per il ripristino ambientale dei suoli delle scarpate attorno all'imbocco della galleria sul lato a valle sono state realizzate tutte le lavorazioni previste. La presenza di vegetazione all'interno del perimetro delle aree interessate dalle lavorazioni è limitata a specie pioniere che danno luogo ad associazioni vegetali poco significative, le scarse specie presenti si presentano in ordinarie condizioni vegetative, anche la vegetazione circostante è costituita da limitati lembi di cespuglieti e di gruppi di cerri, le condizioni della vegetazione sono di ordinario vigore e non si segnalano fisiopatologie e/o patologie e infestazioni anomale.

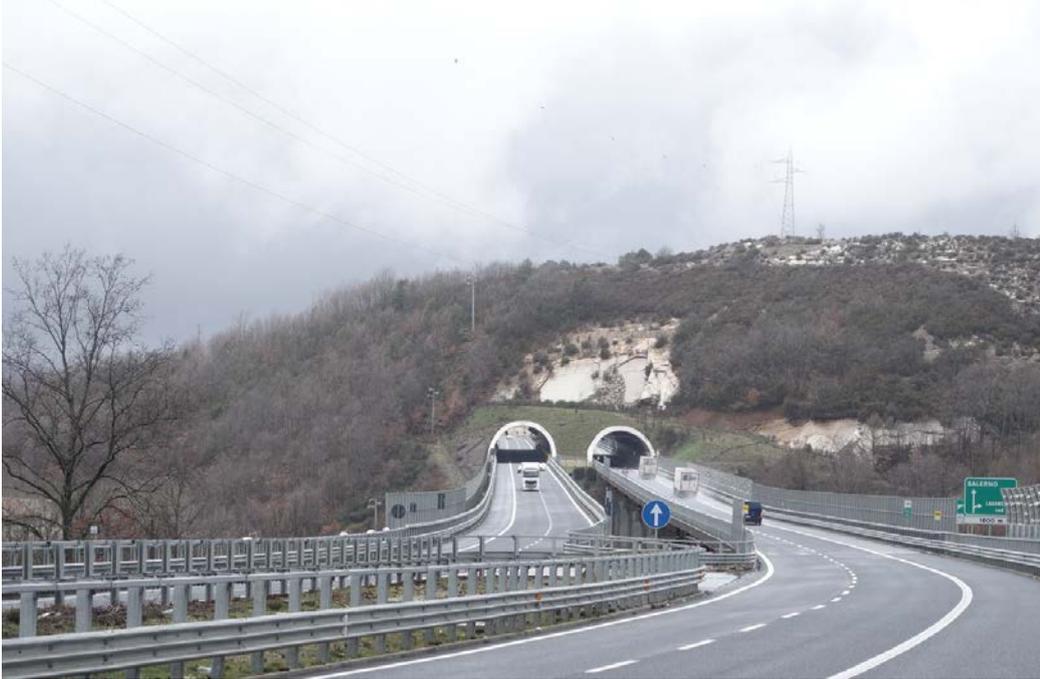
Monitoraggio P.O. 06/03/18

Come già riportato tutte le opere di questo tratto sono state da tempo completate, anche con le lavorazioni superficiali ai suoli per la risagomatura del fronte della scarpata sottostante i viadotti; la vegetazione ha inglobato il riversamento di materiali di scavo del cantiere. Una diffusa vegetazione piononiera sta diffondendosi sulle aree completate. Tutte le scarpate artificiali sono state sagomate con le quote necessarie a raccordarle con le opere d'intercettazione delle acque meteorologiche.
