Autostrada SALERNO-REGGIO CALABRIA

LAVORI DI AMMODERNAMENTO ED ADEGUAMENTO
AL TIPO 1/a DELLE NORME CNR/80
Dal km 108+000 al km 139+000

MONITORAGGIO AMBIENTALE
FASE "POST OPERAM"
2017/2018

COMMITTENTE	SIS S.c.p.a.			
CODICE	DOC 725 GC R130 b GIUGNO '18			
DESCRIZIONE	MA – RELAZIONE SEMESTRALE (POST OPERAM 2017/2018)			
b	27/07/2018	Dott.ssa L. Donate Blazquez	Geom. G. De Vito	Dott. C. Orabona
REVISIONE	DATA	ELABORATO	VERIFICATO	APPROVATO

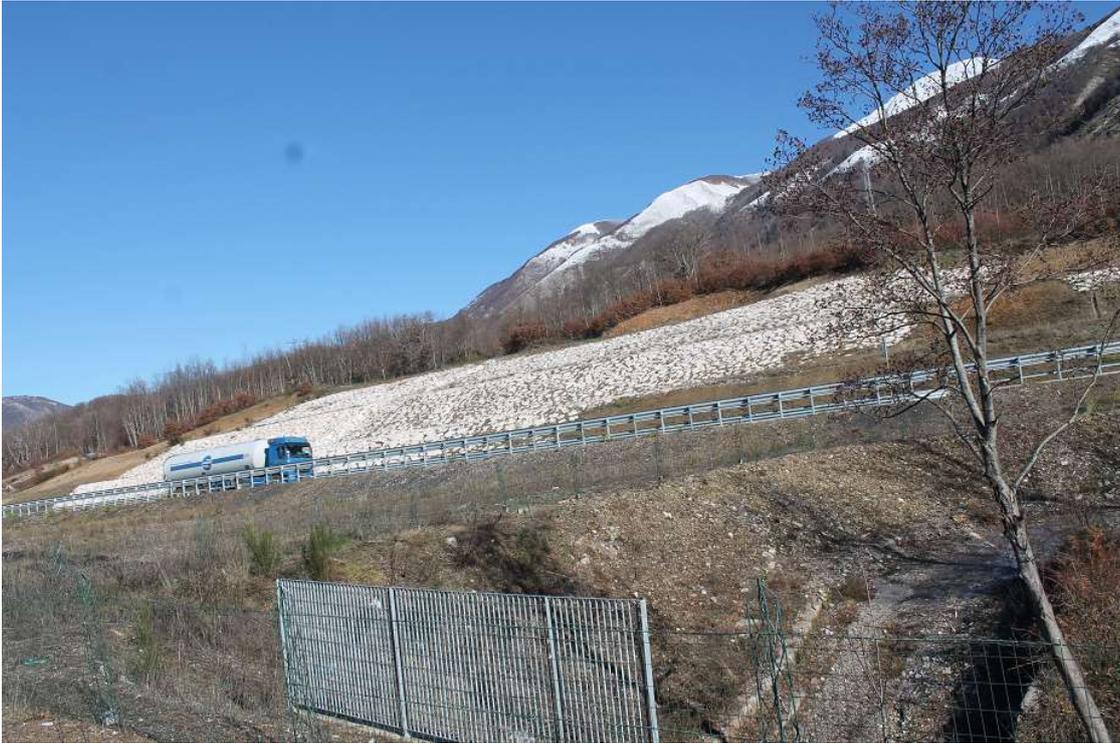
Monitoraggio P.O. 19/12/2017

Tutte le aree liberate dal cantiere e rilasciate dopo le lavorazioni sono progressivamente colonizzate dalla vegetazione. A conferma di quanto già osservato negli ultimi sopralluoghi svolti in corso d'opera tutta la vegetazione si presenta con un ordinario vigore delle specie del bosco di caratterizzato dalla quercia accompagnata di altre caducifoglie quali il castagno e l'ontano, non si notano effetti di fattori limitanti, anche il sottobosco, si presenta ben strutturato e ricco di specie. Non sono rilevabili condizioni di deperimento e/o di infestazioni-patologie anomale. Tutte le aree, in passato oggetto di taglio, ma non direttamente occupate dalle lavorazioni, sono caratterizzate da una affermata e rigogliosa ripresa della vegetazione, omogenea alle caratteristiche della vegetazione dell'ambiente circostante.

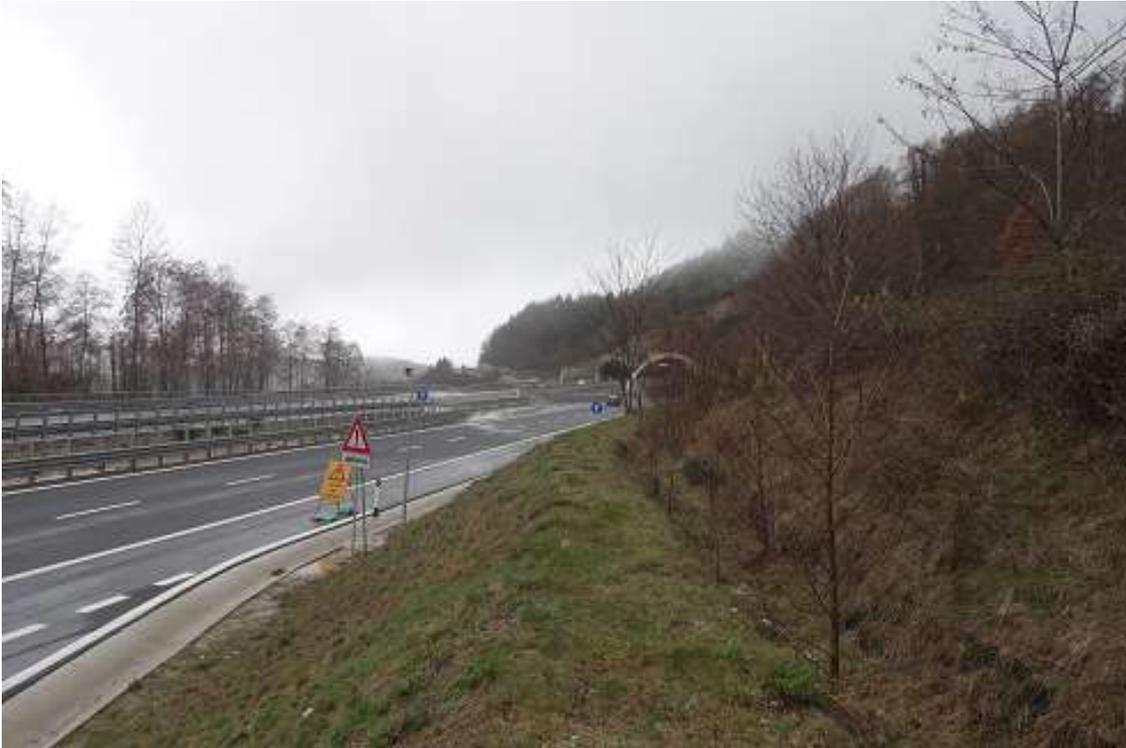
Monitoraggio P.O. 06/03/18

Come già osservato nei precedenti sopralluoghi tutte le opere di questo tratto sono state datempo completate e sin dall'ultimazione dei movimenti di cantiere attorno alle opere, nelle aree rilasciate dopo le lavorazioni, sono state progressivamente colonizzate dalla vegetazione. Il bosco di cerro che caratterizza l'area e le condizioni ambientali di clima e suolo del tutto favorevoli al naturale sviluppo di tale copertura vegetale, consentono il rapido sviluppo della copertura arborea ed una evoluzione della complessità grazie alla naturale capacità di colonizzazione delle specie presenti. Nelle aree da più tempo lasciate indisturbate è presente una affermata e rigogliosa ripresa della vegetazione, omogenea alle caratteristiche della vegetazione dell'ambiente circostante. Lo stato generale della vegetazione, relativamente alla presenza di infestazioni-patologie, non evidenzia anomalie ed il vigore delle specie presenti nel bosco di latifoglie caratterizzato dalla quercia con castagno e l'ontano, appare del tutto ordinario. Si

conferma l'assenza di fattori limitanti ed anche il sottobosco, si presenta ben strutturato e ricco di specie.

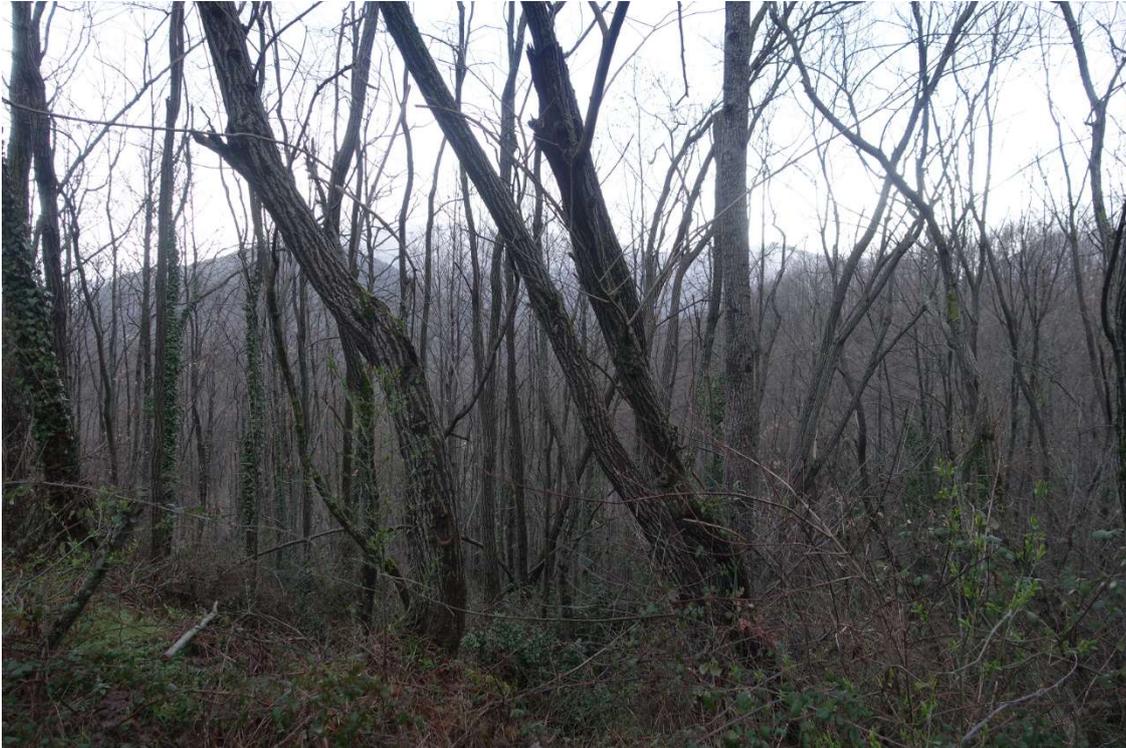
Monitoraggio P.O. 06/03/18 OSSERVAZIONI SU FLORA E VEGETAZIONE

La copertura vegetazione è inizialmente quella del bosco ceduo, con tratti di bosco su piccole pendici scoscese, salendo verso monte la vegetazione si dirada in conseguenza della minore potenza del suolo ed il bosco di ceduo di cerro è più spesso assimilabile a bosco misto di latifoglie con una vegetazione erbacea ed arbustiva sempre più rada. Il bosco di latifoglie presenta, con differenti densità, uno sviluppo e lo stato di vigoria del tutto ordinario, la vegetazione forma una copertura del tutto omogenea con le aree di bosco adiacenti all'area interessata direttamente dalle opere; sui lati dell'asse, le specie presenti si mostrano in condizioni di ordinario vigore e sviluppo e non si osservano manifestazioni di deperimento e/o fisiopatie anomale. Anche in questo ultimo sopralluogo si conferma una buona ripresa della vegetazione, le aree disboscate o interessate da sistemazioni superficiali delle pendici sono ricoperte da molte piante pioniere, Si conferma che la robinia è protagonista di una rapida e fitta crescita.

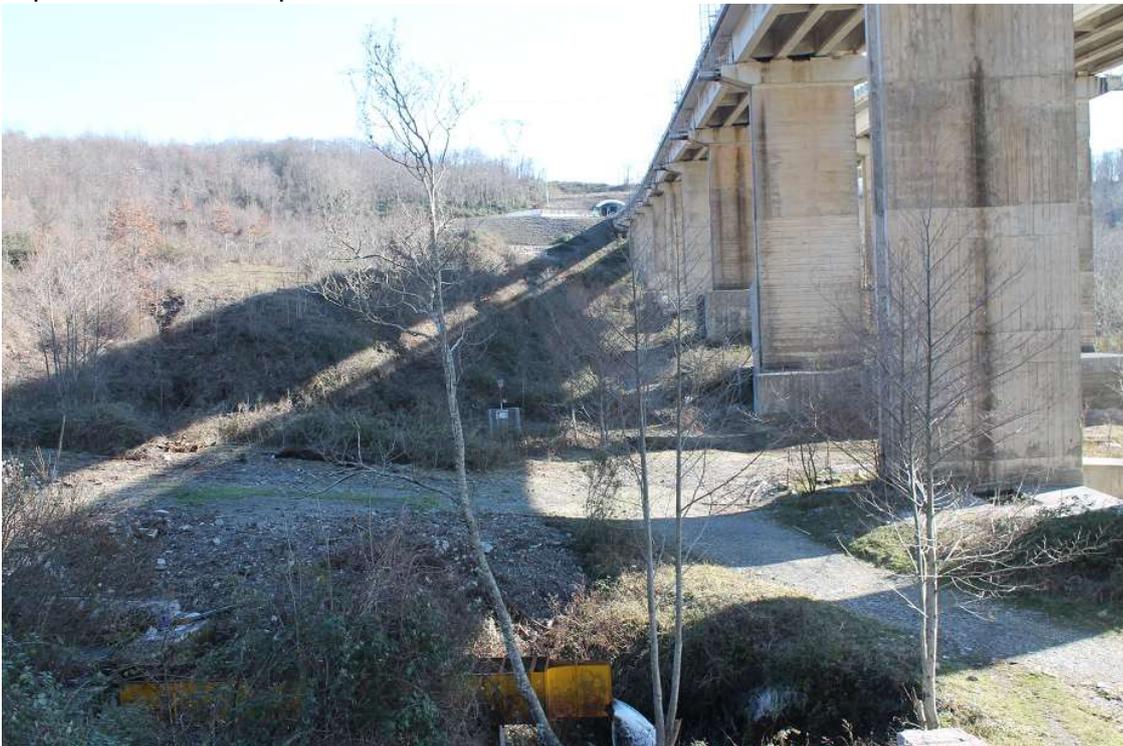
Nel vallone delle sorgenti, posteriormente all'eliminazione di tutta la vegetazione, non è stata operata alcuna attività e la vegetazione ha ripreso quasi del tutto l'aspetto che aveva circa dieci anni or sono, fatto salvo le dimensioni delle specie arboree (tra cui predomina l'ontano). Non sono

osservabili anomalie nello sviluppo della vegetazione, prevalentemente di rovo vitalba e ontano, e non vi sono modifiche nell'articolato ruscellamento delle acque della sorgente tra le fondazioni delle pile del viadotto.

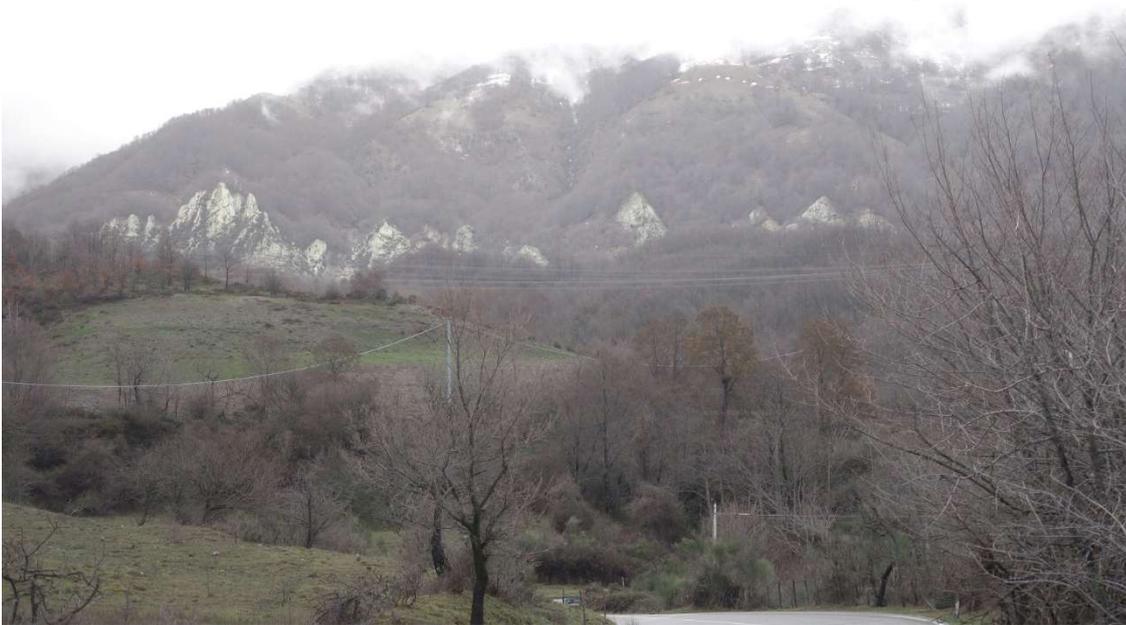
OSSERVAZIONI SU FLORA E VEGETAZIONE Monitoraggio C.O. 06/03/18

Anche in quest'ultima visita si sono di nuovo osservate, le aree della risorgiva, ove da diversi anni si è registrata la piena stabilizzazione della vegetazione erbacea specifica che si sviluppa tra i suoli perennemente imbibiti dalle acque ruscellanti.

Il paesaggio che caratterizza l'immediato intorno delle fonti del Serino, vistosamente caratterizzata dalla risorgiva è, dal punto di vista della componente vegetazionale, è il bosco di latifoglie. Non essendo stata effettuata nessuna lavorazione, salvo l'iniziale disboscamento, non vi sono elementi di impatto al naturale sviluppo della vegetazione

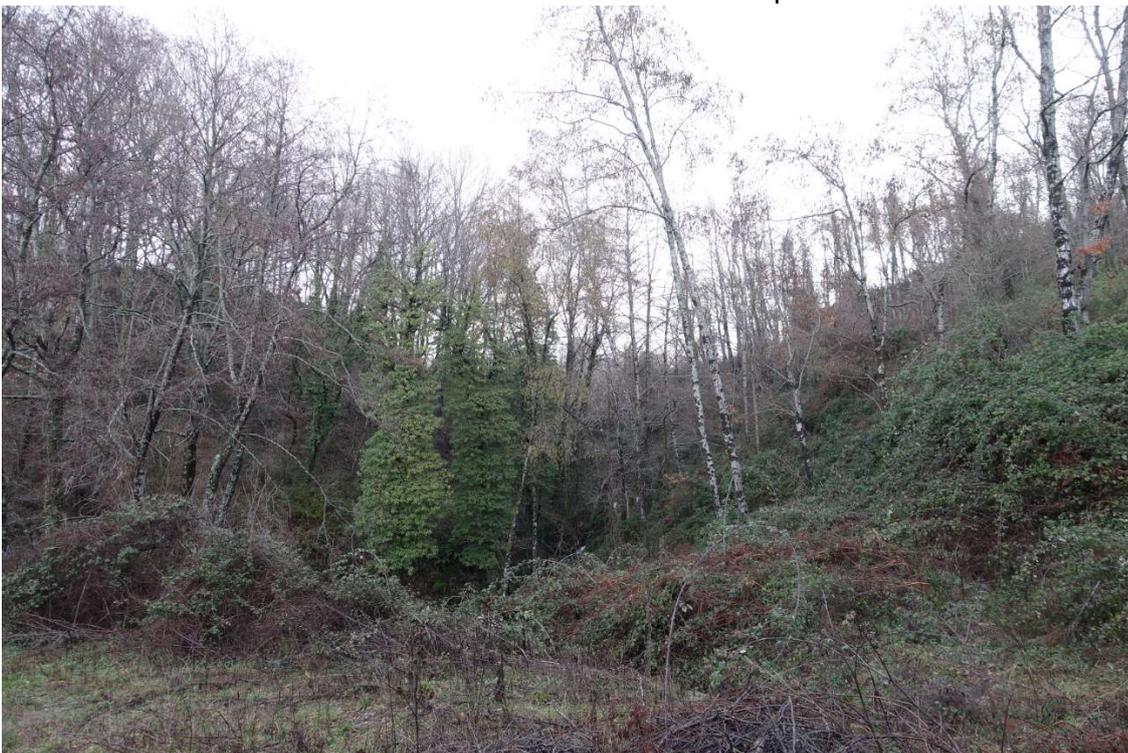
Anche se l'orografia che risulta alla fine dei lavori è assimilabile al naturale susseguirsi delle ondulazioni del suolo, il disegno finale è sottolineato dal segno delle cunette che delimitano sulla

sommità ed al piede le scarpate, episodicamente consolidate con la tecnica delle terre armate, che raccolgono le acque meteoriche (realizzate in TNT nero).

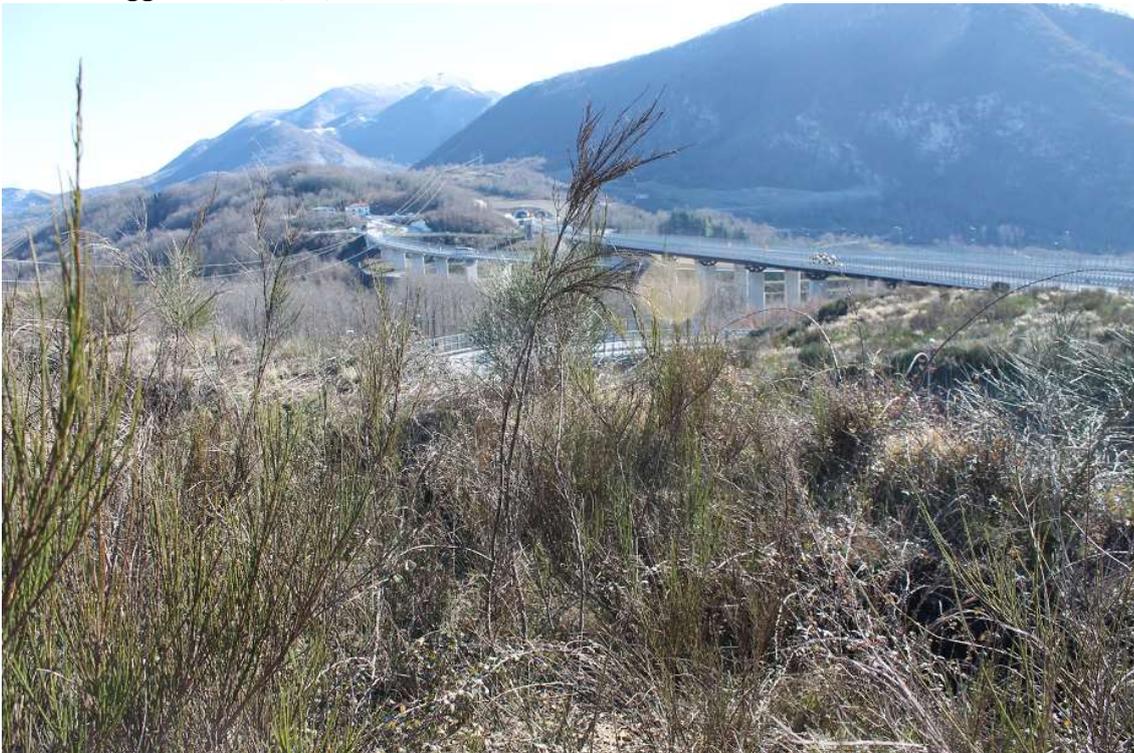
Monitoraggio P.O. 19/12/17

A completamento di quanto già osservato nel sopralluogo della tarda primavera scorsa, la ripresa della vegetazione nell'intera area, restituisce all'ampio vallone l'aspetto ondulato e regolare, che lo raccorda al contesto circostante. Come già osservato, le movimentazioni di terre ha di fatto comportato una completa ricostituzione dei suoli. Ed essi sono ora sede di una rapida ricolonizzazione della vegetazione spontanea. Molte delle artificiali, sistemate definitivamente già negli scorsi anni, sono già ricoperte da fitta vegetazione pioniera cespugliosa ed erbacea. Anche le intense opere di regimazione superficiale delle acque meteoriche, in alcuni tratti costituite da

canalette di generose sezione rivestite con TNT nero, sono oggetto della naturale amalgamazione con l'aspetto delle rocce naturali circostanti.

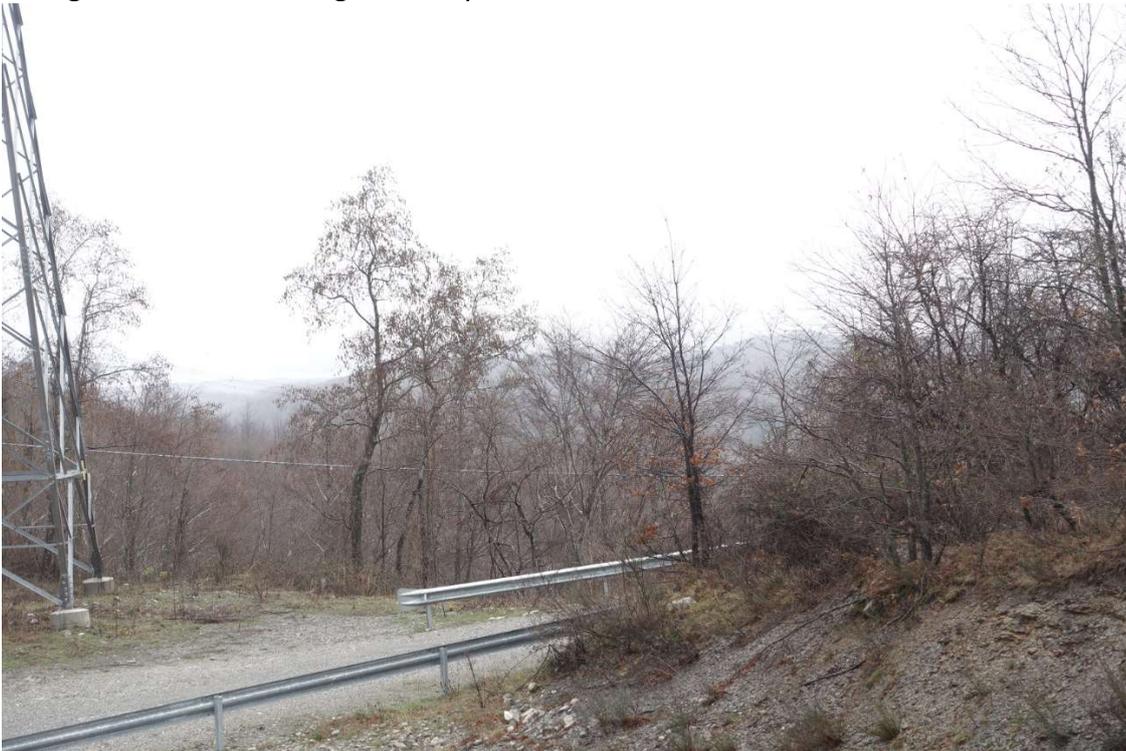
A conclusione delle osservazioni si può riportare che come previsto dal progetto, l'intera area è stata rimodellata, intervenendo sulla situazione orografica esistente, anch'essa artificiale, definita con la realizzazione iniziale dell'opera.

Nessuna modifica è intervenuta negli ultimi 2 anni, la sistemazione delle quote con terrazzamenti, che necessariamente ha restituito l'intera area priva di vegetazione, ora vede una fitta copertura di specie pioniere e di quelle più rustiche presenti nelle aree limitrofe, la vegetazione ha ricoperto tutti i suoli abbassando l'impatto visivo dei movimenti terra. Dopo il completamento della

sistemazione orografica dell'intera area, la percezione paesaggistica dell'ampio vallone risulta omogenea al contesto circostante.

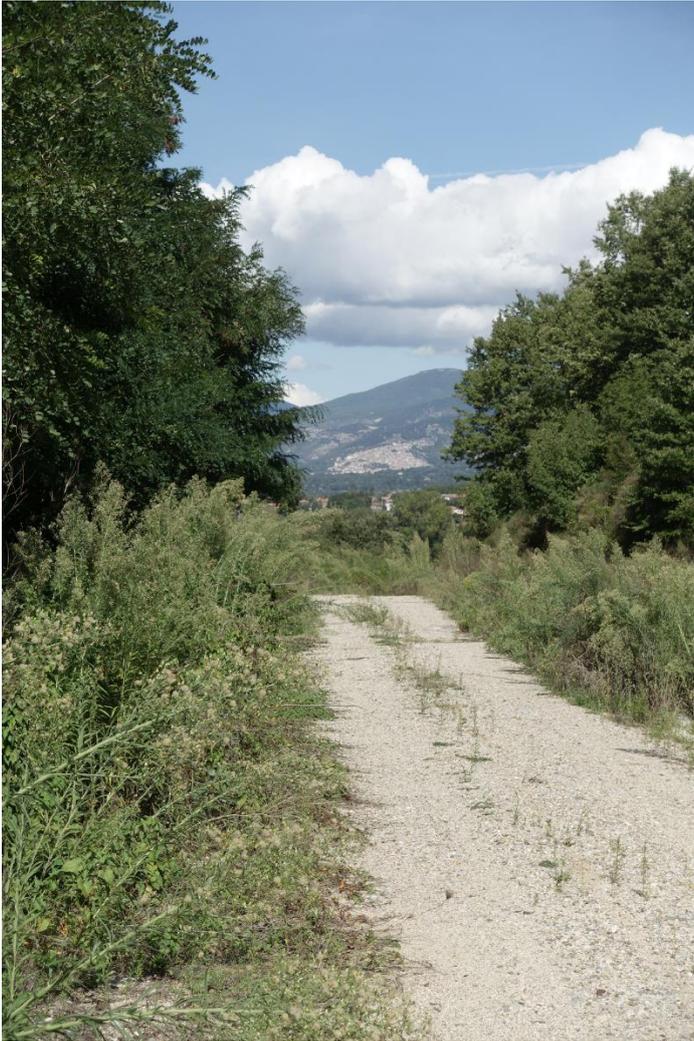
Lo stato generale della vegetazione ed il suo aspetto sono quello di un buon rigoglio vegetativo, la fascia di fitto cespuglieto che segna il limite dei coltivi verso la pendice si presenta compatta, e salendo sulla pendice la robinia cede il passo al cerro.

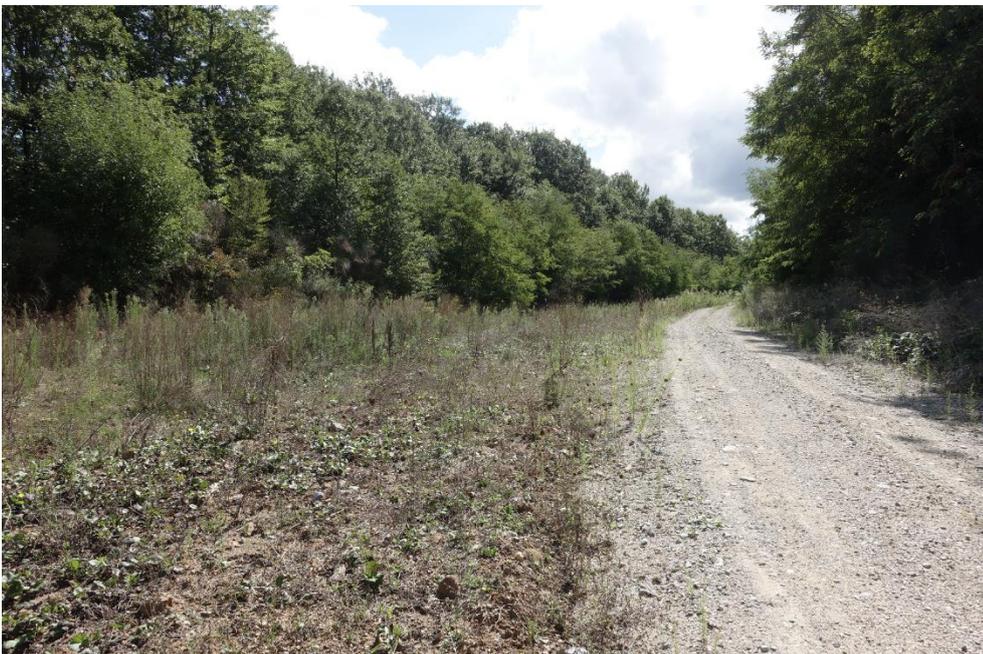
La copertura della vegetazione e la sua composizione floristica dell'area di osservazione non mostra differenze rilevabili con le aree limitrofe non interessate dalle opere, in particolare con quanto osservabile nella confinante area limitrofa del bosco della riserva regionale "cerreta Cognole".

Gli aspetti fitopatologici osservati, sono del tutto ordinari, e non si osservano stati di deperimento della vegetazione.

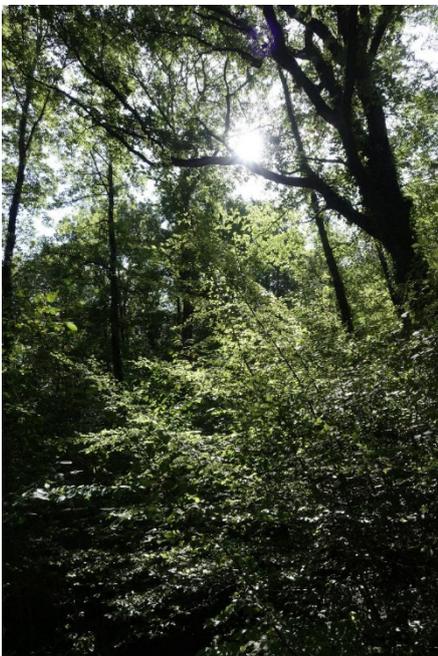
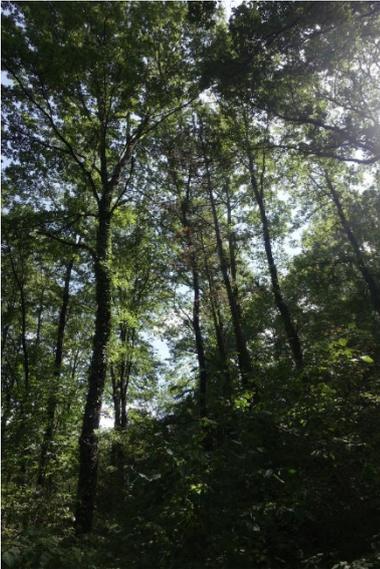
VEG 02 F 02 (area della riserva regionale "Cerreta Cognole" confinante con il PNCVD)
(Integrazione al PMA rev.b)

Dal punto di vista ambientale la caratteristica di questa area è di essere costituita da un bosco di latifoglie con una dominanza elevata di *Quercus cerris* L., e per la parte ricadente nella riserva regionale della "Cerreta Cognole" con la presenza di esemplari maturi, non essendo sottoposta da molti anni a tagli di ceduzione.

La vegetazione presente si differenzia, in questo bosco rispetto a quella esterna alla riserva, per la presenza di grandi esemplari di cerro emergenti a distanze più o meno regolari, assenti o rari nei boschi cedui limitrofi, anche essi caratterizzati dal Cerro.

Il sottobosco, oggetto, almeno in passato, di costante manutenzione ha consentito la presenza di una più ricca presenza di specie presenti.

Aspetto naturalistico da segnalare è la contiguità territoriale di quest'area con il parco del Cilento e Vallo di Diano, che in questo lembo dell'area di osservazione confina per un breve tratto con l'area sottoposta a monitoraggio. Dall'osservazione svolta in questi anni si può senz'altro parlare di una situazione vegetazionale del tutto omogenea con l'area del limitrofo parco.

Attraversando tutto il bosco per il tratto ricadente nell'area d'osservazione il bosco appare in buono stato vegetativo, il vigore appare omogeneo, la diversa condizione della copertura vegetale è facilmente attribuibile alle diverse micro condizioni determinate dalla giacitura, potenza del

suolo; si caratterizza per una forte densità di giovani cerri e piccole variazioni dell'esposizione conferiscono una modesta variabilità, in termini di flora e di dimensioni della vegetazione del tratto osservato oggetto di osservazione.

Dal punto di vista fitosanitario e del rilevamento di segni di deperimento non sono state osservate manifestazioni che possano definirsi anomale, non sono presenti infestazioni di particolare intensità e le condizioni di sviluppo e vitalità delle piante appaiono pienamente rispondenti alle condizioni generali e stagionali.

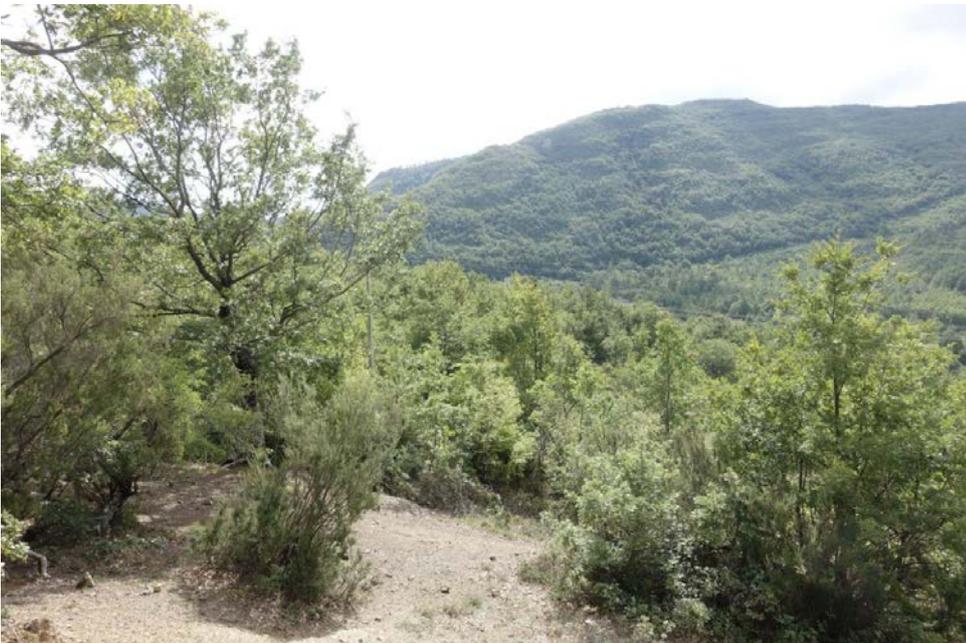
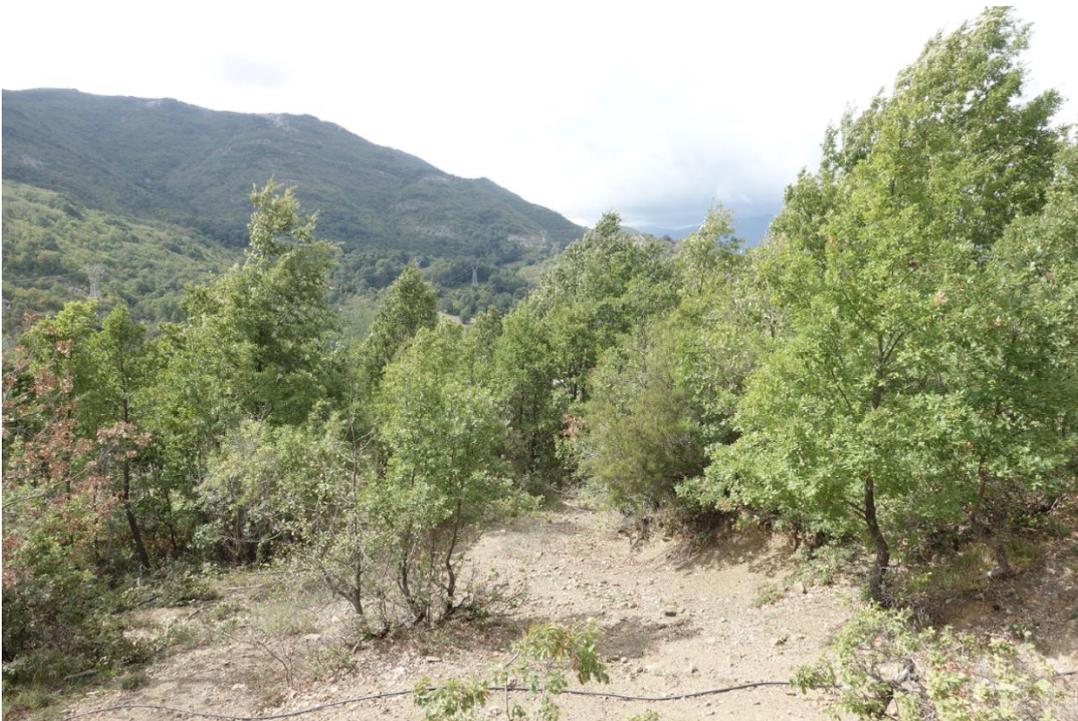
VEG 03 F 03 (area ad Est della galleria Scargitelle)

Come riportato nelle precedenti osservazioni il percorso tracciato dal transetto attraversa un'area dall'andamento ondulato, con pendici dolci in un aperto paesaggio disegnato da una larga maglia di aree boscate, seminativi e prati-pascolo. Il percorso d'osservazione più efficace segue la carrareccia che disegna il crinale e che distribuisce attorno a sé le linee del leggero reticolo di sentieri e tratturi, che disegnano il paesaggio.

La vegetazione boschiva ricopre prevalentemente le pendici più irregolari e scoscese, la densità e la dimensione degli elementi arborei presenti nelle diverse parcelle è esclusivamente dovuto al periodo più o meno lungo intercorso dall'ultimo taglio..

I pochi insediamenti abitativi sono disposti lungo il crinale percorso dalla strada e sono accompagnati da orti e campi coltivati, con seminativi e prati pascoli.

La variabilità della distribuzione delle specie latifoglie, nettamente prevalenti per la copertura arborea, è direttamente influenzata dalla loro posizione: a netta prevalenza di cerro nelle parcelle a bosco, quasi esclusivamente di carpino e frassino, accompagnati da cespugli e rampicanti, per le fitte siepi che rivestono qualche pendice più scoscesa o accompagnano i tratturi e limitano i campi. La vegetazione si presenta in buono stato ed in pieno vigore vegetativo con tutte le tonalità del verde delle diverse specie con le tonalità naturali della fine della stagione estiva e delle diverse colture praticate: seminativi, prati e pascoli, il grado di copertura della vegetazione è funzione dell'uso agricolo e delle conseguenti lavorazioni dei terreni.

Non sono stati osservati aspetti fitopatologici di particolare diffusione o intensità e non sono osservabili sintomi di deperimento o di stati di sofferenza della vegetazione.

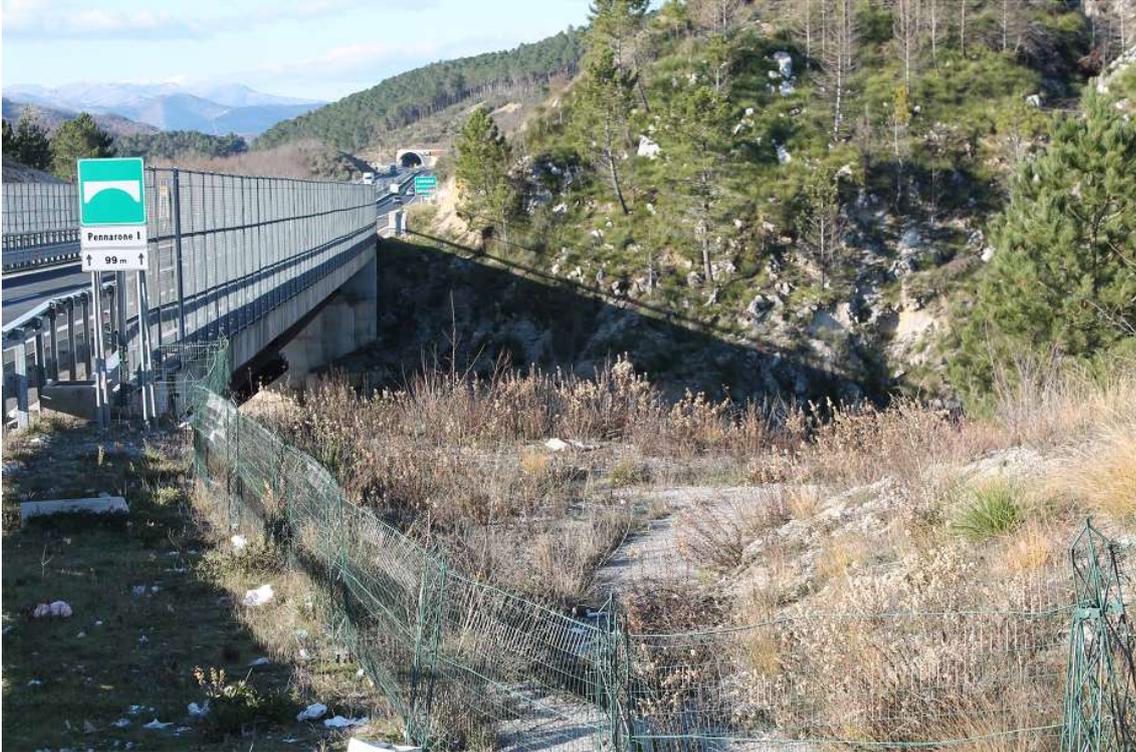
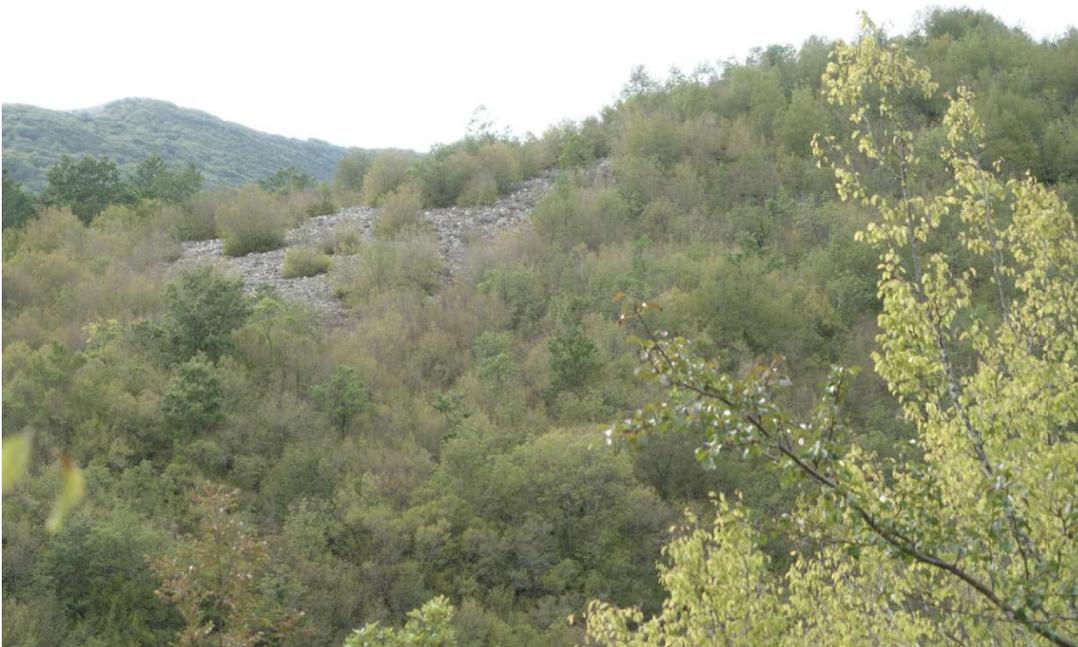
VEG 06 F 06 (Area ad ovest della nuova galleria "Tempa ospedale")

Nessuna significativa modifica è osservabile nella vegetazione che caratterizza il territorio oggetto dei sopralluoghi di questi anni, l'area d'osservazione si presenta, come già descritto nelle precedenti relazioni, disegnata da un'orografia collinare con piccole ed arrotondate emergenze intervallate da limitati pianori. La vegetazione prevalente è costituita da un'alternanza di aree coltivate, boschi e pascoli. Il diverso uso del suolo è legato alle diverse giaciture e potenzialità dei suoli; quelli più pianeggianti, in cui predominano le colture agrarie con seminativi e prati pascoli, sono inseriti in aree più vaste dove la vegetazione prevalente è il bosco. la cui maggiore o minore compattezza è legata all'intensità della ceduzione; altre superfici sono coperte da cespuglieto (a prevalenza di carpino e cerro); sono poi presenti aree con rade coperture erbacee (pascolate), più o meno rade in relazione al carico di bestiame.

Caratteristica della vegetazione di alcune delle pendici che circondano il tracciato è il

carpineto; la sua conduzione evidenzia una intensa e ricorrente ceduzione che ha conformato gli esemplari a larga ceppaia, conferendo alla vegetazione l'aspetto di un fitto cespuglieto e l'altezza limitata di una compatta fustaia. L'aspetto di questi tratti di vegetazione è determinato dall'uso del bosco, il taglio a turni brevi, determina un limitato sviluppo delle piante, tale modalità di conduzione è probabilmente quella più idonea e compatibile con le condizioni pedoclimatiche presenti che hanno come fattore limitante il suolo a roccia affiorante. Lo stato generale della vegetazione, come rilevato anche nelle precedenti osservazioni, è del tutto ordinario e nessun

elemento osservato differenza lo stato della vegetazione dell'area d'osservazione con quella presente nelle aree limitrofe. Anche in questa occasione non sono state osservate manifestazioni di fisiopatie, patologie o infestazioni anomale.

Il territorio individuato dal PMA quale area d'osservazione si presenta, dal punto di vista orografico, collinare con piccole ed arrotondate emergenze intervallate da piccoli pianori. Osservando la vegetazione si può descrivere un susseguirsi di aree coltivate, alternato a boschi e pascoli. La destinazione agraria, e dunque la vegetazione presente, è legata alle diverse giaciture e potenzialità dei suoli sono presenti circoscritte aree coltivate, impiegate come seminativi e prati pascoli, e più vasti spazi che la vegetazione ricopre con boschi e cespuglieti (a prevalenza di carpino e cerro) o con rade coperture erbacee (pascolate), la cui maggiore o minore compattezza è legata all'intensità della ceduzione o al carico di bestiame.

Il carpinetto, in particolare, caratterizza in modo specifico alcune delle pendici che circondano il tracciato; la sua conduzione evidenzia una intensa e ricorrente ceduzione che ha conformato gli esemplari a larga ceppaia, conferendo alla vegetazione l'aspetto di un fitto cespuglieto e l'altezza limitata di una compatta fustaia. E' possibile forse dedurre che il taglio a turni brevi, con una scarsa quantità e limitato diametro del legno, sia la conduzione maggiormente compatibile con le condizioni pedoclimatiche presenti che hanno come fattore limitante il suolo a roccia affiorante. Non sono state osservate manifestazioni di fisiopatie, patologie o infestazioni anomale e lo stato generale della vegetazione è di pieno vigore vegetativo, e nessun elemento osservato differenza lo stato della vegetazione dell'area d'osservazione, con quella circostante.

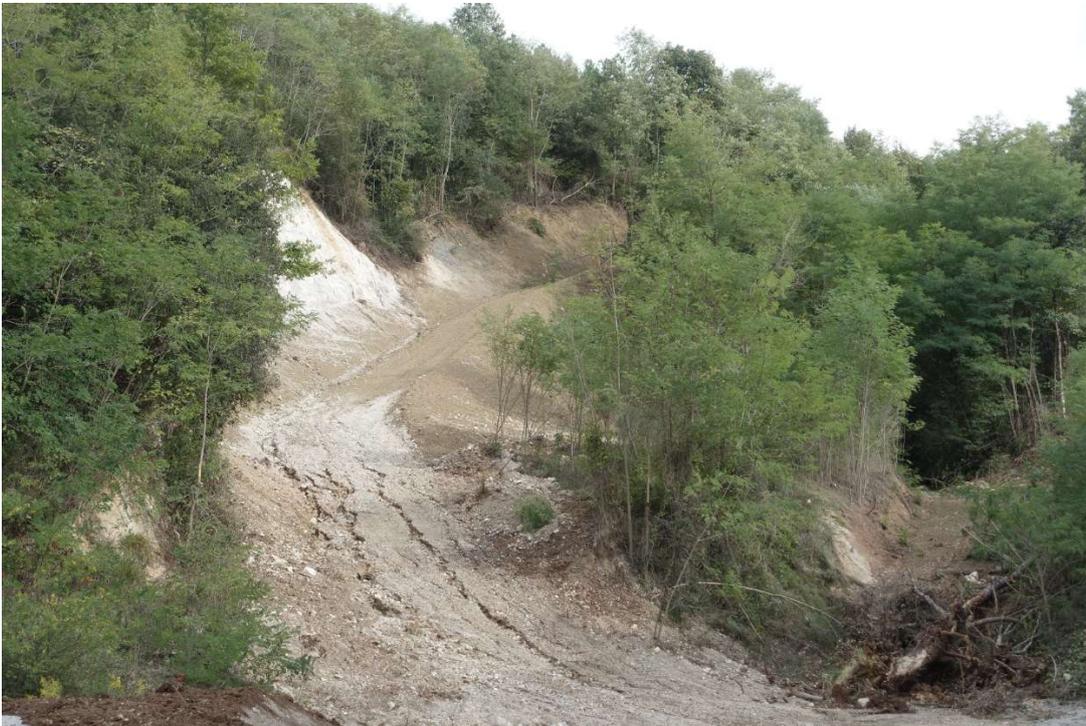
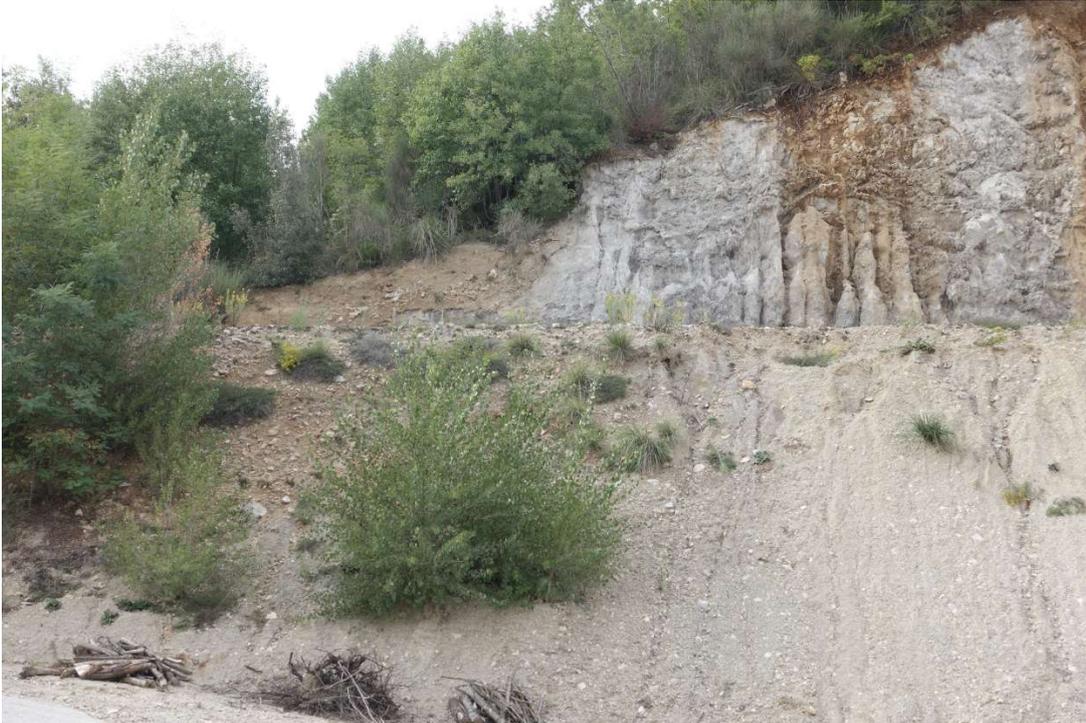
VEG 07 F 07 (Area a Nord Est viadotto "Tempa ospedale") (Integrazione al PMA rev.b)

L'area d'osservazione individuata dal PMA è caratterizzata dalla presenza di una cava, preesistente alla realizzazione delle opere attuali, ed in parte anche utilizzata nelle lavorazioni effettuate, per lo stoccaggio di materiale proveniente da scavi. Le delle opere di ripristino realizzate nell'ambito del

piano di coltivazione della cava riducono significativamente l'impatto ambientale del sito, mentre quello derivante dalla realizzazione del nuovo tracciato autostradale è in parte legato all'uso della cava come origine/destinazione di inerti di cava/materiali derivanti dalle demolizioni. Data la profonda modifica dell'ambiente già esistente per la presenza della cava tutte le osservazioni, e quella effettuata in questo sopralluogo, sono state concentrate sull'individuazione di possibili variazioni indotte sulla vegetazione da fattori inquinanti attribuibili alle lavorazioni per la costruzione della nuova autostrada. Gli aspetti paesaggistici determinati dalla vegetazione non risultano in alcun modo modificati dalla realizzazione delle opere, se non per quelli previsti in termini di sottrazione di territorio e di modifica delle condizioni orografiche degli impluvi. Il sopralluogo effettuato in questa occasione si è svolto privilegiando l'osservazione dell'area di confine della cava, sul lato rivolto verso l'autostrada; qui la vegetazione si presenta con tratti di bosco rado, aree a roccia affiorante e parti caratterizzate dalla presenza di un fitto bosco di latifoglie in cui predomina il cerro con episodica presenza di pino nero, diffusosi spontaneamente dalle non lontane aree di rimboschimenti artificiali. Dall'osservazione dello stato della vegetazione non si evidenziano situazioni di sofferenza

o deperimento a carico delle specie presenti, né fenomeni di fisiopatie ed infestazioni di particolare intensità/patogenicità.

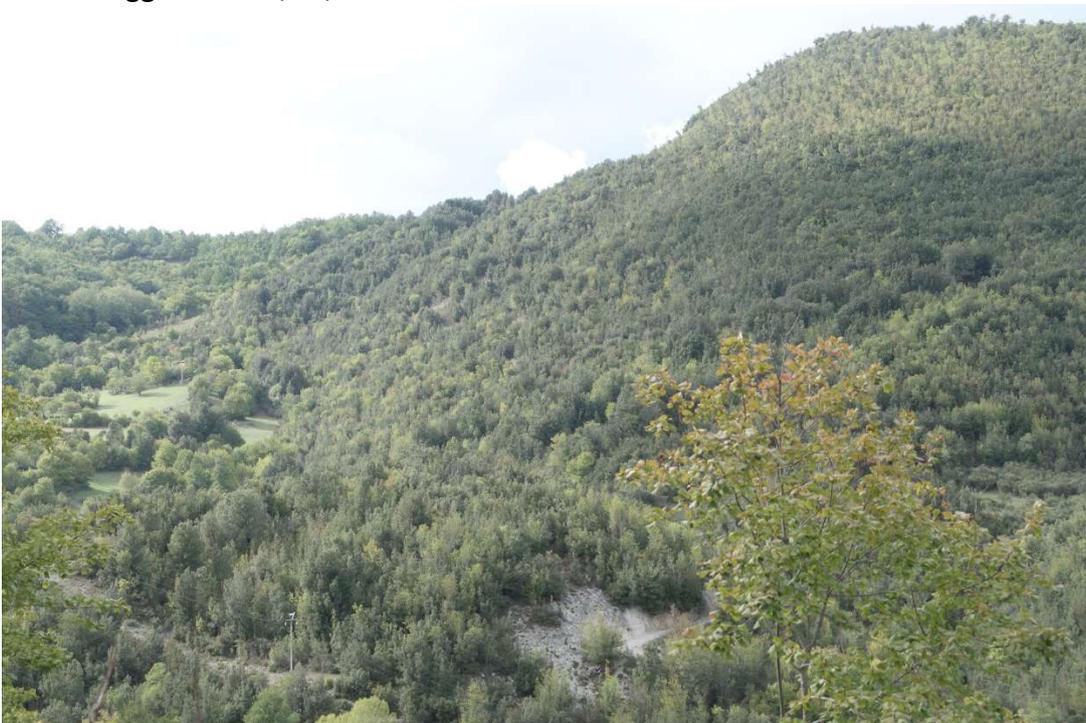
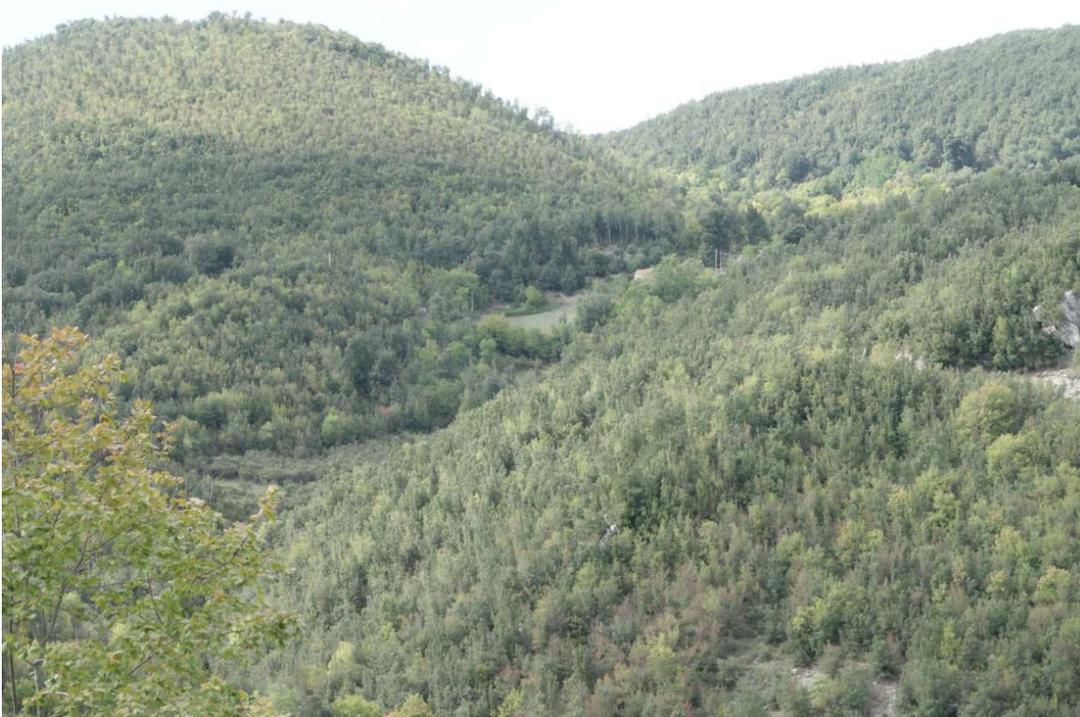
VEG 08 F 08 area ad Ovest del viadotto Calabria (Integrazione al PMA rev.b)
Precedenti osservazioni c.o. 12/11/2010; 13/09/2011;22/11/12; 26/09/13; 09/10/14; 11/03/15;
16/06/16
Monitoraggio P.O. 29/11/17

In questo sopralluogo l'area prescelta dal PMA per il monitoraggio di questa parte del tracciato autostradale ha privilegiato l'osservazione dell'insieme del paesaggio, così come è percepibile dalla ondulata morfologia e dal continuo modificarsi della copertura vegetale. Risalta il mosaico di copertura vegetale che alterna la copertura arborea di bosco di caducifoglie, aree di sola vegetazione erbacea ed elementi di bosco misto maturo. Non mancano nella composizione piccoli campi arati destinati al prato pascolato che occupano le radure pianeggianti, sottolineate dalle

linee dei confini disegnate da siepi di cespugli ed arbusti con rari elementi arborei, lo stesso segno segnala inoltre gli impluvi del terreno.

La distribuzione della vegetazione segue la naturale vocazione delle diverse aree ed il consolidato uso agricolo del suolo ne ha nel tempo stabilizzato la presa. Un limitato pianoro ricoperto da un pascolo sommitale, offre da una lieve collina una sintesi. La differenziazione, in termini di distribuzione e densità della copertura e dello sviluppo dei diversi piani vegetazionali, è immediatamente correlabile alle micro condizioni pedo-climatiche offerte dai suoli nelle diverse esposizioni, ed alla loro profondità. Non sono stati osservati fenomeni di deperimento, fisiopatie o patologie anomale e lo stato della vegetazione appare buono, così come il suo sviluppo, del tutto congruo con la stagione ed il contesto ambientale.

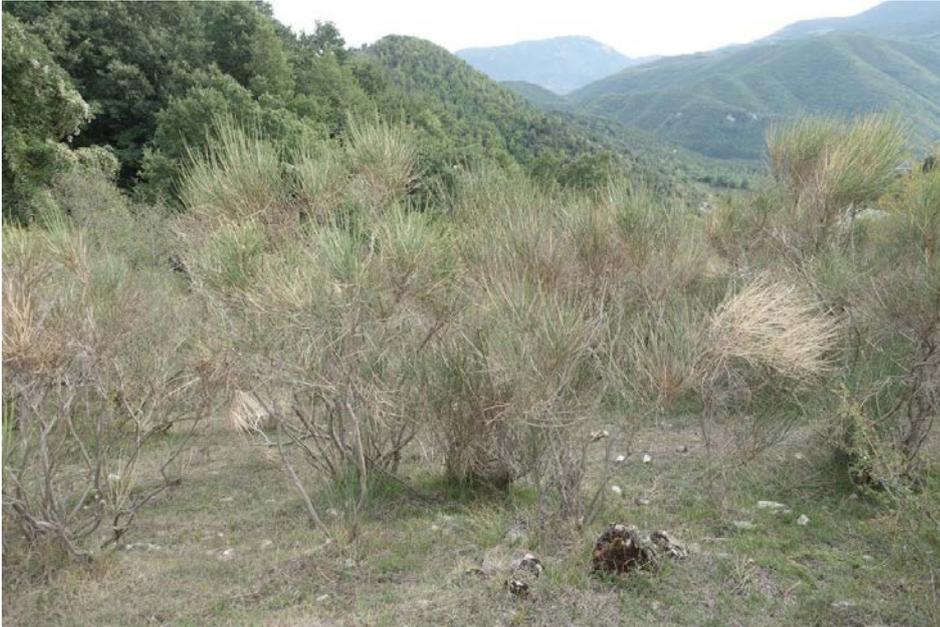
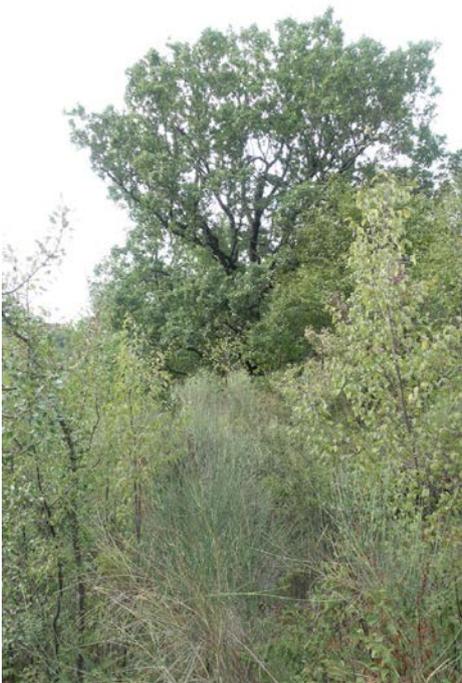
VEG 09 F 09 (area a sud svincolo Lagonegro Nord)

Il paesaggio predominante dell'area prescelta per il monitoraggio è determinato dall'irregolare pendio dove predomina una fitta vegetazione di bosco di latifoglie in cui si alternano parcelle di ceduo di castagno e di cerro ed altre miste, in cui sono diffuse altre specie come l'ontano.

Alcune radure fittamente colonizzate dalla ginestra, possono essere individuate come seminativi e prati pascoli non più utilizzati da diversi anni.

Ove la pendice è più scoscesa e non sono stati realizzati interventi colturali, il numero di specie arboree si amplia ed al castagno ed al cerro si aggiungono frassino assieme a biancospino il pero con un limitato sottobosco.

Dall'osservazione effettuata lungo il percorso disegnato dal transetto non emerge nessuna modifica nella struttura del fitto bosco, salvo registrare il taglio di alcune parcelle di castagno poste al centro dell'area d'osservazione; la parte del bosco confinante con le scoscese pendici più distanti dall'autostrada, mostra una vegetazione in pieno sviluppo e con un folto sottobosco. Nell'insieme il bosco ceduo di latifoglie si presenta con una vegetazione rigogliosa e con diversi gradi di copertura in relazione allo stadio di maturità del bosco e delle condizioni pedoclimatiche.

L'area mantiene le spiccate doti di naturalità già osservate e non sono state osservate manifestazioni di sofferenza dovute a fisiopatie o ad attacchi parassitari e/o infestazioni.
