Autostrada SALERNO-REGGIO CALABRIA

LAVORI DI AMMODERNAMENTO ED ADEGUAMENTO
AL TIPO 1/a DELLE NORME CNR/80
Dal km 108+000 al km 139+000

MONITORAGGIO AMBIENTALE
FASE "POST OPERAM"
2017/2018

COMMITTENTE	SIS S.c.p.a.			
CODICE	DOC 725 GC R130 b GIUGNO '18			
DESCRIZIONE	MA – RELAZIONE SEMESTRALE (POST OPERAM 2017/2018)			
b	27/07/2018	Dott.ssa L. Donate Blazquez	Geom. G. De Vito	Dott. C. Orabona
REVISIONE	DATA	ELABORATO	VERIFICATO	APPROVATO

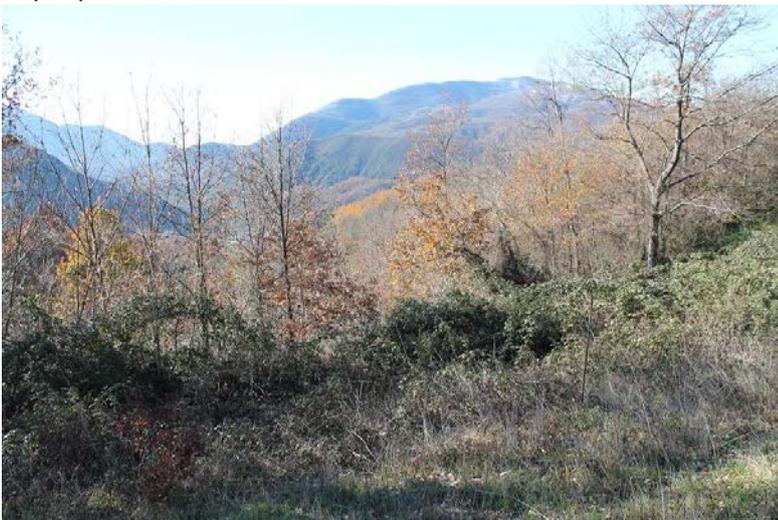
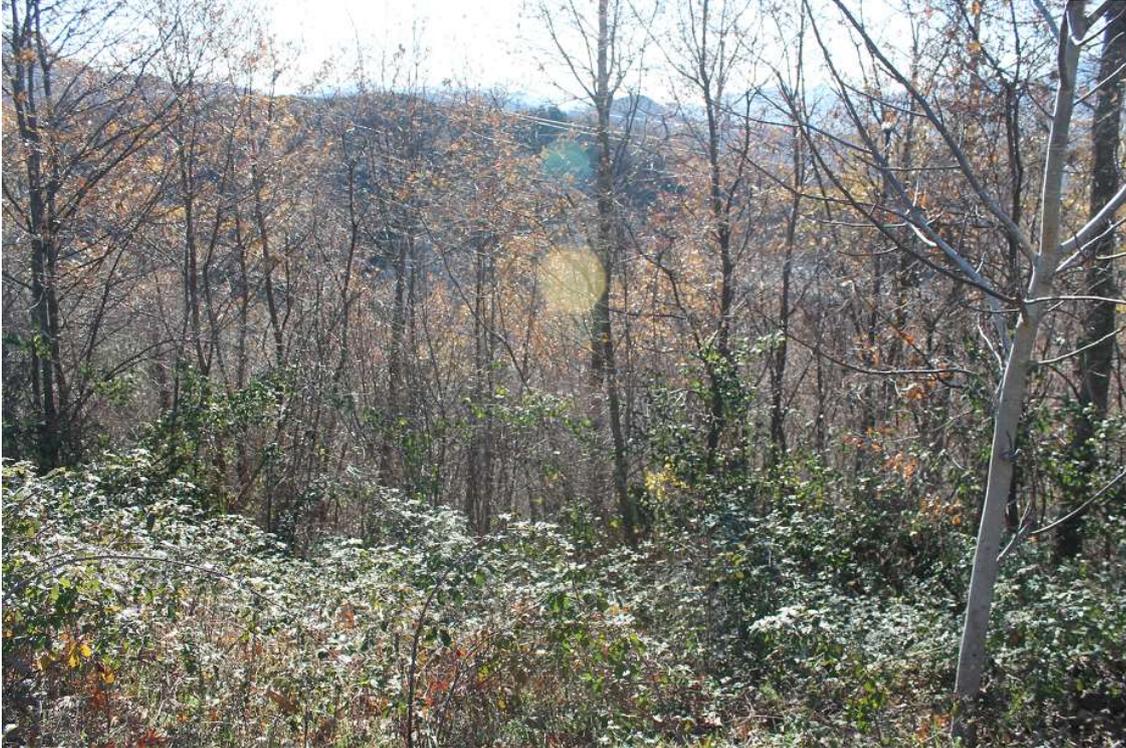
VEG 11 F11 (area nord est abitato Lagonegro) (Integrazione al PMA rev.b)

Come già descritto nelle precedenti relazioni il territorio è caratterizzato dalla orografia della larga pendice del monte Serino ed il paesaggio è caratterizzato dalla copertura vegetale prevalente di bosco ceduo di cerro.

Il tratto di bosco direttamente interessato dall'osservazione si presenta, in molte sue parcelle, in vari stadi d'accrescimento essendo stato nel recente passato oggetto di tagli periodici, oltre alle giovani piante di cerro ed agli esemplari maturi delle matricine, è presente una folta vegetazione a carattere prevalentemente cespuglioso, ove prevalgono la ginestra, l'erica arborea ed il cisto. Il bosco di latifoglie, in cui prevale nettamente il cerro, vede anche la presenza di carpino ontano e frassino; sono osservabili aree di bosco misto di latifoglie, ove nelle pieghe più fresche del terreno, la vegetazione diviene a tratti impenetrabile con la prevalenza di frassino e ontano con rovo e rampicanti (vitalba).

Questo sopralluogo, come i precedenti, si è svolto lungo il percorso del transetto previsto nel tratto più prossimo alla fascia a nord dell'autostrada. L'osservazione dell'insieme dell'unità paesaggistica, al cui interno si pone il monitoraggio ambientale, evidenzia una copertura vegetale a prevalenza di bosco, interrotto da episodi di aree coltivate con campi di seminativi che si alternano a prati pascoli e seminativi abbandonati. Nel bosco di latifoglie, nelle parcelle di recente ceduzione, predomina la folta vegetazione a carattere cespuglioso ove sono presenti le specie caratterizzanti il punto di monitoraggio (ginestra, l'erica ed il cisto) con ricca di giovani piantine e ricacci di cerro e di altre latifoglie, come il frassino ed il castagno. Caratteristica peculiare di quest'area è la presenza di limitate aree (sul lato sud della vallata) dove è presente una copertura con latifoglie sempreverdi come Leccio e Fillirea. Lo stato della vegetazione appare del tutto ordinario ed in sintonia alle caratteristiche ambientali, non si osservano fenomeni di deperimento o l'effetto di fisiopatie e/o patologie o infestazioni di intensità anomala.

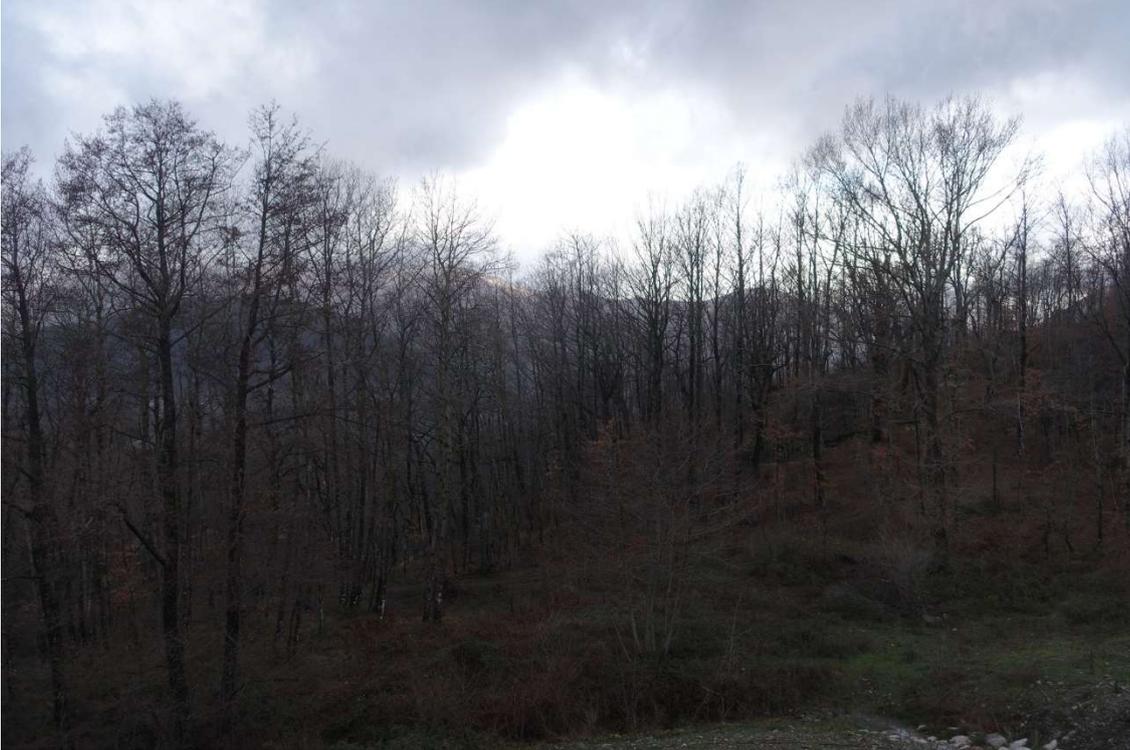
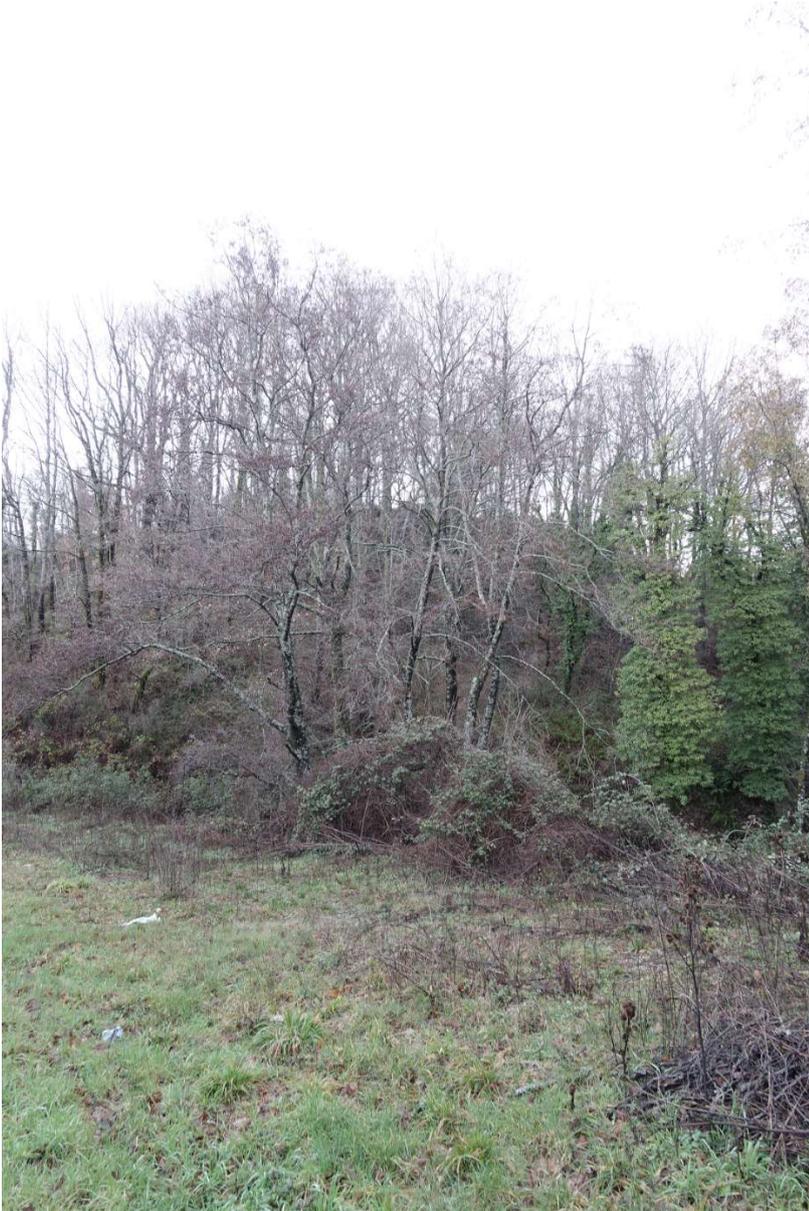
VEG 12 F 12 osservazioni su area nord est variante S. Salvatore (Integrazione al PMA rev.b)

Come riportato nelle relazioni che hanno descritto il territorio in cui si sviluppa questo tratto del tracciato autostradale, il paesaggio della vegetazione è caratterizzato dal bosco di latifoglie. Nell'area direttamente attraversata dal transetto d'osservazione, posto nel tratto a monte dell'impluvio con un piccolo corso d'acqua

a carattere torrentizio, la copertura arborea della vegetazione è caratterizzata dalla discontinuità del bosco ceduo, con tratti di bosco su piccole pendici scoscese -prospicienti l'impluvio- caratterizzati dalla presenza di larghi ceppi di carpino ceduati da tempo. Guadagnando quota la vegetazione tende a farsi più rada e larghe macchie di basso prato segnalano le aree dove la minore potenza del suolo non consente la presenza del bosco. Il tratto osservato nel sopralluogo, verso valle, consente la presenza del bosco misto di latifoglie a prevalenza di cerro con una vegetazione erbacea ed arbustiva sempre più rada.

Quest'ultimo sopralluogo consente di confermare una evoluzione della vegetazione che ricompono il paesaggio vegetazionale anche nelle zone più esposte alle lavorazioni ed agli effetti delle modifiche. L'osservazione dello stato delle associazioni presenti, non evidenzia alcuna differenza del vigore delle specie presenti con quello osservabile nelle aree simili più distanti. Anche in questa occasione l'osservazione dello sviluppo e dell'aspetto della vegetazione è del tutto conforme all'ambiente ed alla stagione, non sono stati osservati sintomi di patologie e/o infestazioni di intensità anomala né sono osservabili fenomeni di deperimento.

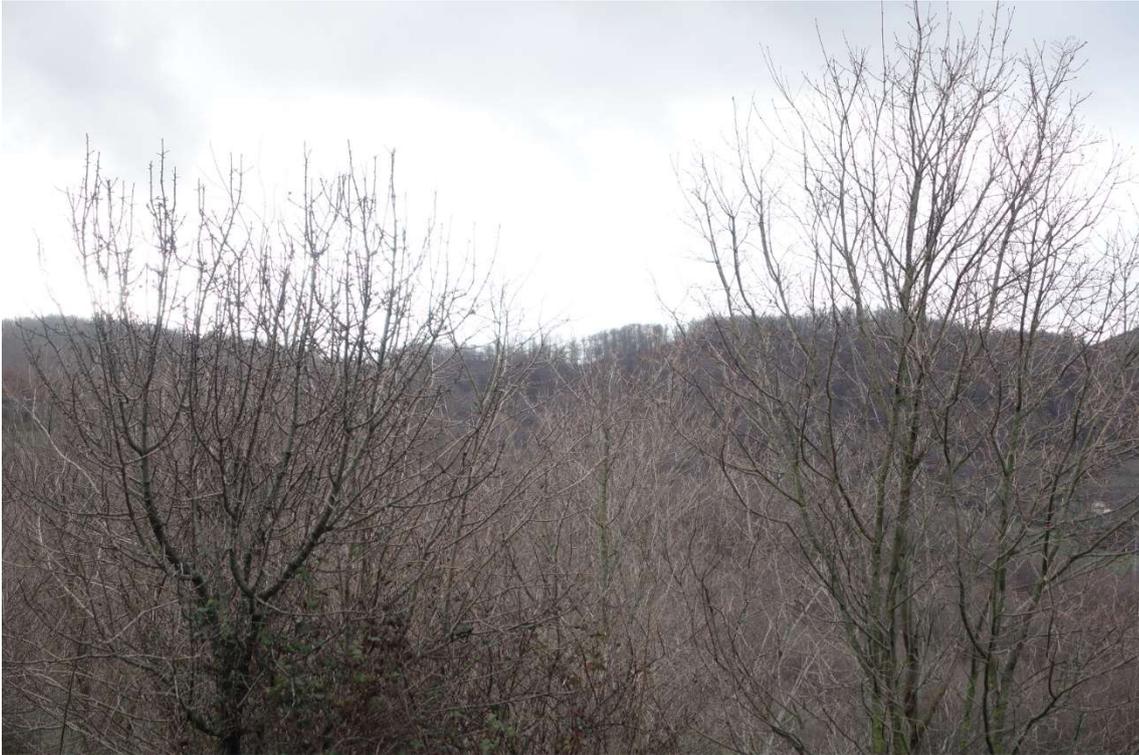
Si può confermare quanto descritto nelle precedenti note relativamente alla descrizione dell'area di monitoraggio stabilita dal PMA, costituita da un territorio caratterizzato da una copertura arborea composta da un fitto bosco misto di latifoglie.

Ponendosi nella parte più elevata dell'area di osservazione, e quindi volgendosi verso valle ed il tracciato autostradale, la vegetazione è più fitta di quella che si attraversa inerpicandosi sulle pendici. In questo ultimo sopralluogo si osserva che le condizioni generali di sviluppo della vegetazione e lo stato delle specie non differiscono dalle omologhe qualità di rigoglio e sviluppo dell'ambiente vegetale circostante. Tra le specie presenti non sono stati osservati fenomeni patologici o infestazioni acute o manifestazioni di fisiopatie, considerabili anomali.

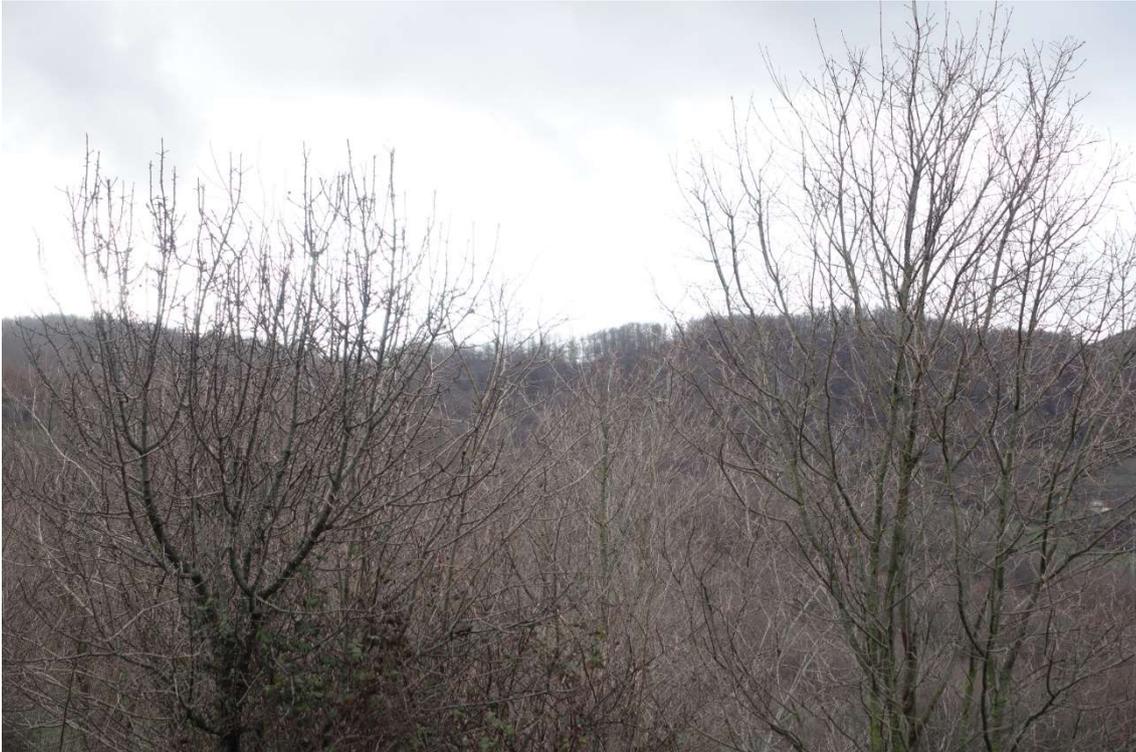
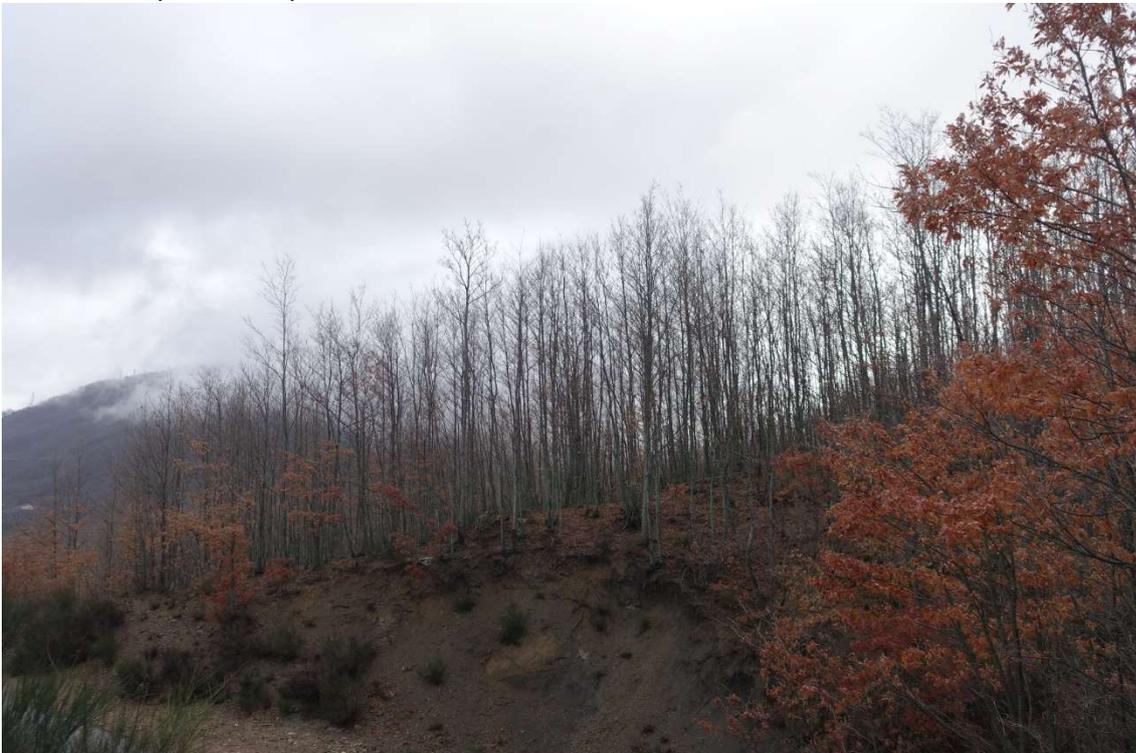
VEG 14 F 14 Area a nord est viadotto Paccioni (Integrazione al PMA rev.b)

Come già descritto il transetto previsto dal PMA prevede un percorso che si snoda verso il lungo pendio del monte Sirino.

Ponendosi sullo stesso punto di visuale delle precedenti osservazioni e quindi osservandola pendice da basso della quota stradale, la vegetazione arborea si dirada gradualmente, lentamente la composizione floristica si modifica e la forma delle piante si fa più compatta e cespugliosa, e man mano che la quota cresce, il bosco cede il passo alla prateria. Nulla si è modificato di quanto descritto rispetto alle prime osservazioni.

Per attraversare l'area individuata dal PMA si sale, anche in assenza di sentieri, lungo la pendice che si alza sul lato nord dell'asse autostradale. Come registrato nelle precedenti escursioni il fattore limitante per lo sviluppo e la presenza della vegetazione è la bassa potenza del suolo in cui prevale la roccia affiorante, di qui la vegetazione tipica delle praterie sommitali che con la presenza di una copertura vegetale bassa e rada. L'area raggiunta, posta alla quota maggiore

tratto osservato, presenta le caratteristiche di transizione tra la copertura vegetale in cui prevalgono le forme arboree del bosco (con un mosaico di aree boschive di diversa compattezza) quella in cui la copertura prevalente è quella erbacea e di bassi cespugli.

Anche questa ultima osservazione si conferma che lo sviluppo e le condizioni di rigoglio vegetativo della vegetazione dell'area osservata, oltre che l'aspetto della vegetazione sono del tutto simili alle coperture vegetali presenti nel territorio circostante, in uno stato del tutto ordinario in relazione alla stagione. Non sono state osservate manifestazioni critiche di malattie, infestazioni o stati fitopatologico delle specie presenti.

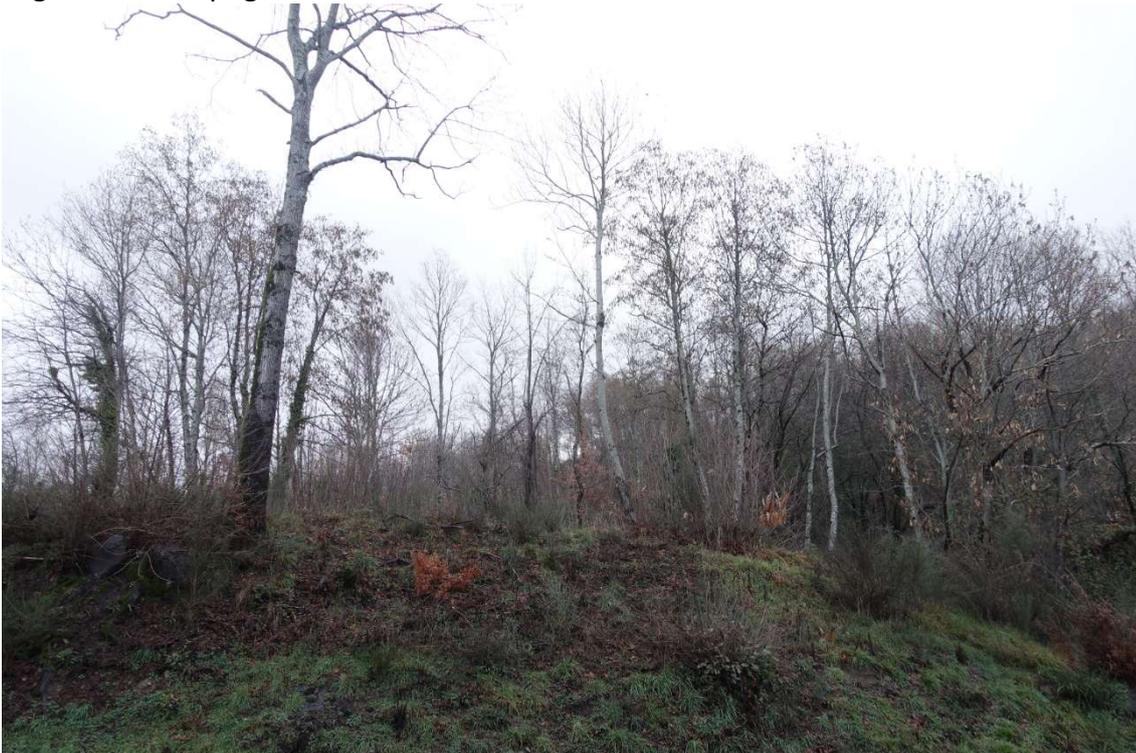
VEG 15 F 15 Area a sud ovest viadotto Pantanelle
(Integrazione al PMA rev.b)

Come descritto nelle precedenti relazioni l'ambiente, ed il paesaggio che ne traduce le singole componenti in una sintesi visibile, per la componente vegetazionale è prevalentemente caratterizzato da un bosco ceduo di cerro.

Il bosco si presenta con diversi stati di sviluppo e compattezza, in alcune aree la copertura arborea si presente molto fitta, ed il bosco assume la struttura del bosco maturo, a tratti sono presenti ampie radure dai confini regolari in cui sono presenti radi matricine e fitte coperture di cespugli e rampicanti, come rovo, vitalba e convolvolo, tali da rendere atratti impenetrabile l'area. Nel bosco ceduo di cerro le diverse parcelle ospitano gruppi di piante coeve, in dipendenza dell'epoca di taglio e tale condizione rappresenta la superficie nettamente prevalente, sono presenti anche parcelle diversamente condotte, in cui sono presenti con maggiore frequenza altre specie di latifoglie assieme a cedui disetanei con rari esemplari di grandi dimensioni. Nel corso degli anni si sono succedute, in diverse parcelle mature, tagli periodici del legname che hanno in parte modificato la distribuzione delle aree fittamente coperte e di quelle con le sole matricine e vegetazione cespugliosa.

In questo ultimo sopralluogo post opera si conferma uno stato della vegetazione che evidenzia una vigoria e sviluppo naturale, del tutto omogeneo con altre situazioni ambientali comparabili. Come descritto le variazioni della copertura dipendono dalle modalità di gestione del ceduo e dalle caratteristiche microclimatiche e pedologiche del sito; in tutte le diverse parti del bosco è verificabile un buon rigoglio vegetativo delle associazioni di specie presenti. In definitiva le condizioni delle specie presenti possono definirsi del tutto ordinarie e simili a quelle osservate nell'ambiente circostante l'area d'osservazione, non sono rilevabili condizioni di sofferenza o fitopatologie ed infestazioni di eccezionale intensità.

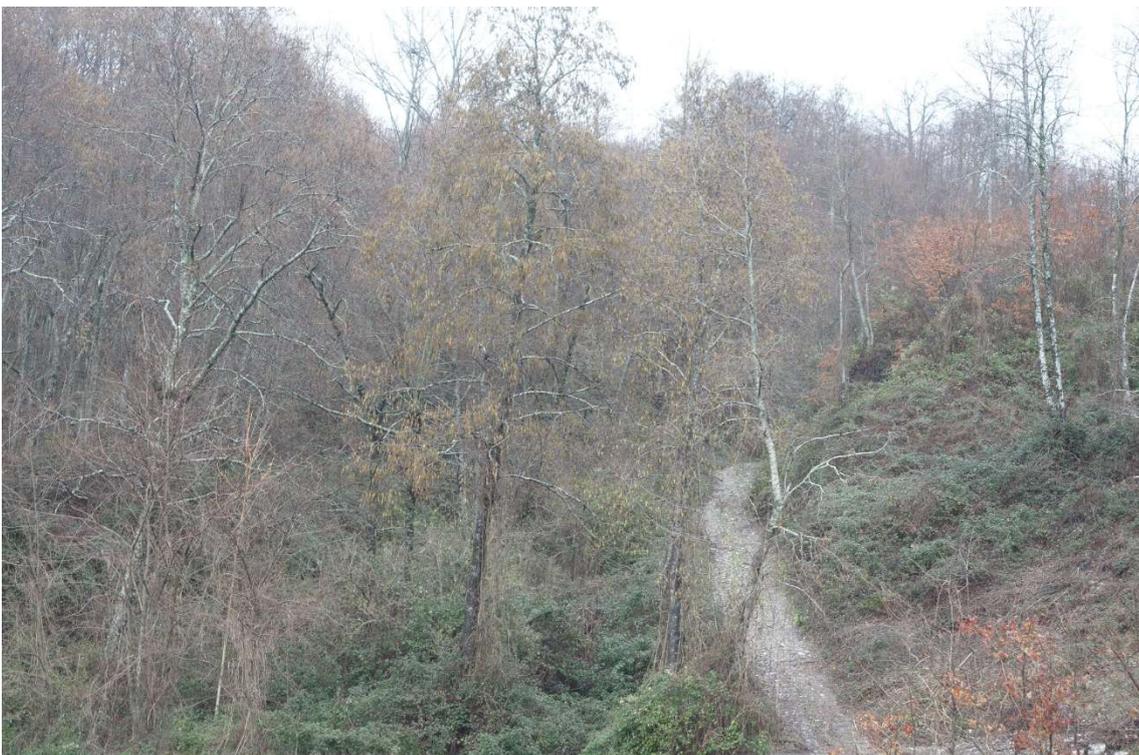
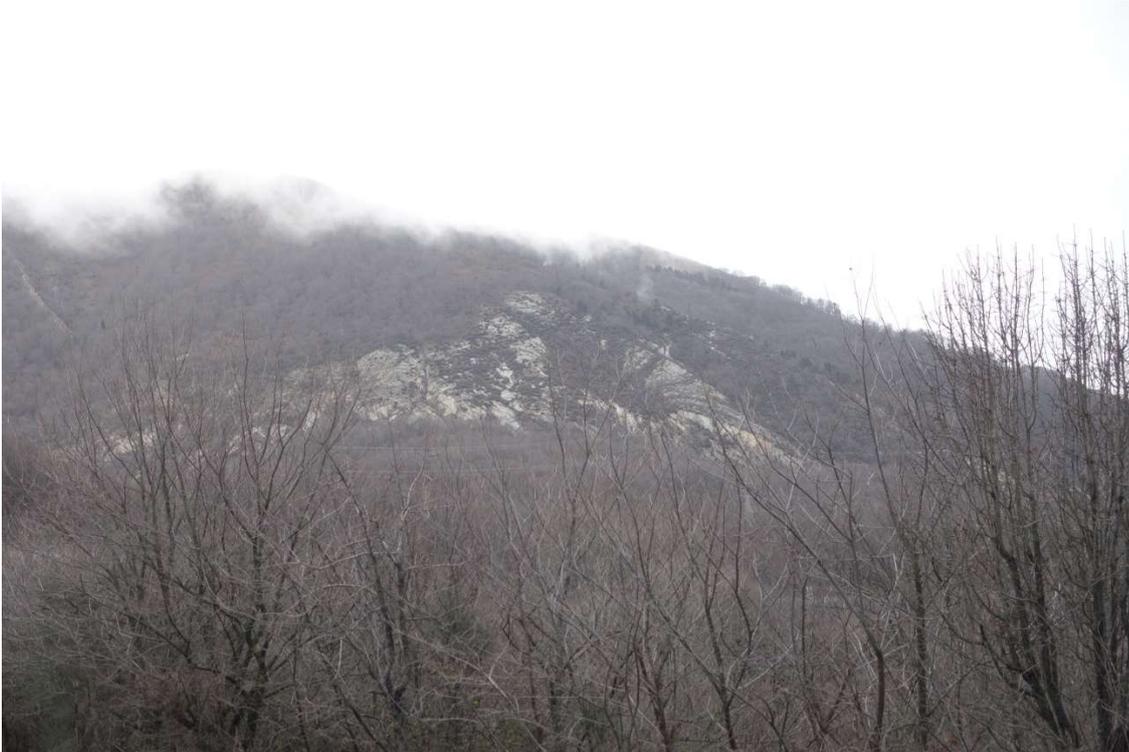
VEG 16 F 16 (Area rilievo a nord est gallerie Calanchi I e II) (Integrazione al PMA rev.b)

La descrizione dell'ambiente e del paesaggio, dal punto di vista della componente vegetazionale, resta quella già presente nelle precedenti relazioni: "L'area scelta per l'osservazione in questo tratto e dal percorso previsto dal transetto attraversa una porzione del territorio caratterizzata dalla presenza della vegetazione del bosco ceduo di cerro. Abbracciando una vasta porzione del rilievo, largo e pressoché regolare, si osserva la variabilità di densità del bosco, in relazione alla maturità raggiunta rispetto all'ultimo turno di ceduazione a cui è stato sottoposto. " Anche in questo sopralluogo si è osservato che in tutte le aree ove il taglio è più recente, le matricine isolate emergono da un folto strato di vegetazione a portamento cespuglioso e caratterizzata dalla fioritura vistosa della ginestra dei carbonai e di quella spinosa, altre specie che predominano in tali contesti sono il rovo e la vitalba. Nelle aree di bosco maturo la compattezza della copertura arborea è anche composta da altre caducifoglie arboree a la maggiore complessità della composizione floristica offre piani vegetazionali con una strutturata presenza di erbacee.

In occasione di quest'ultimo sopralluogo si confermano le precedenti osservazioni sullo stato del bosco, esso, nelle sue diverse stazioni di maturità, si presenta in buone condizioni di sviluppo e di rigoglio vegetativo. Estendendo anche volta l'osservazione ai confini dell'area delimitata dal transetto non sono visibili differenze, nello sviluppo e nel rigoglio vegetativo della vegetazione, tra le diverse aree. Le condizioni bosco possono essere definite come quelle ordinariamente riscontrabili nella zona, e non sono presenti manifestazioni di fisiopatie o patologie di particolare intensità.

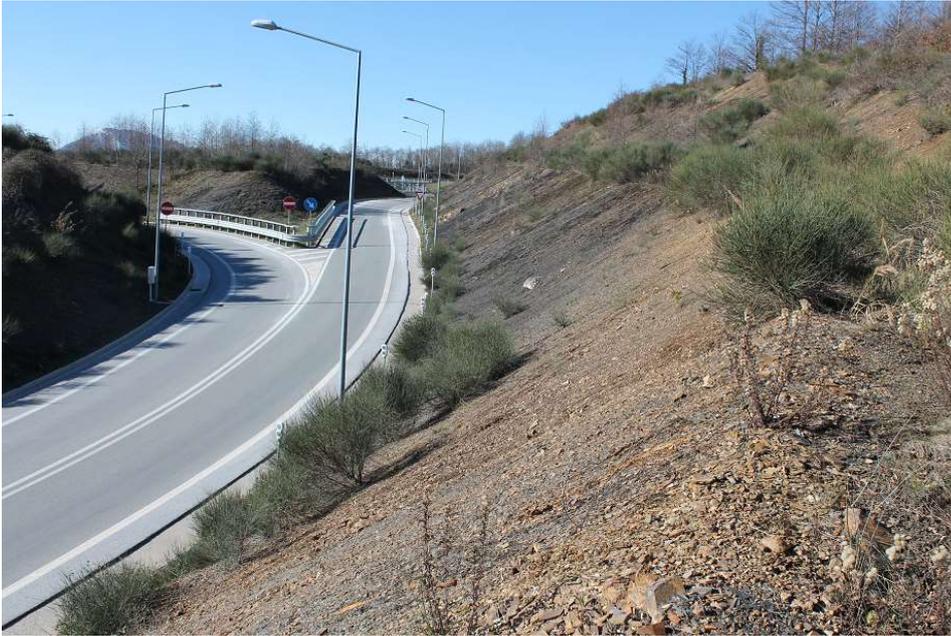
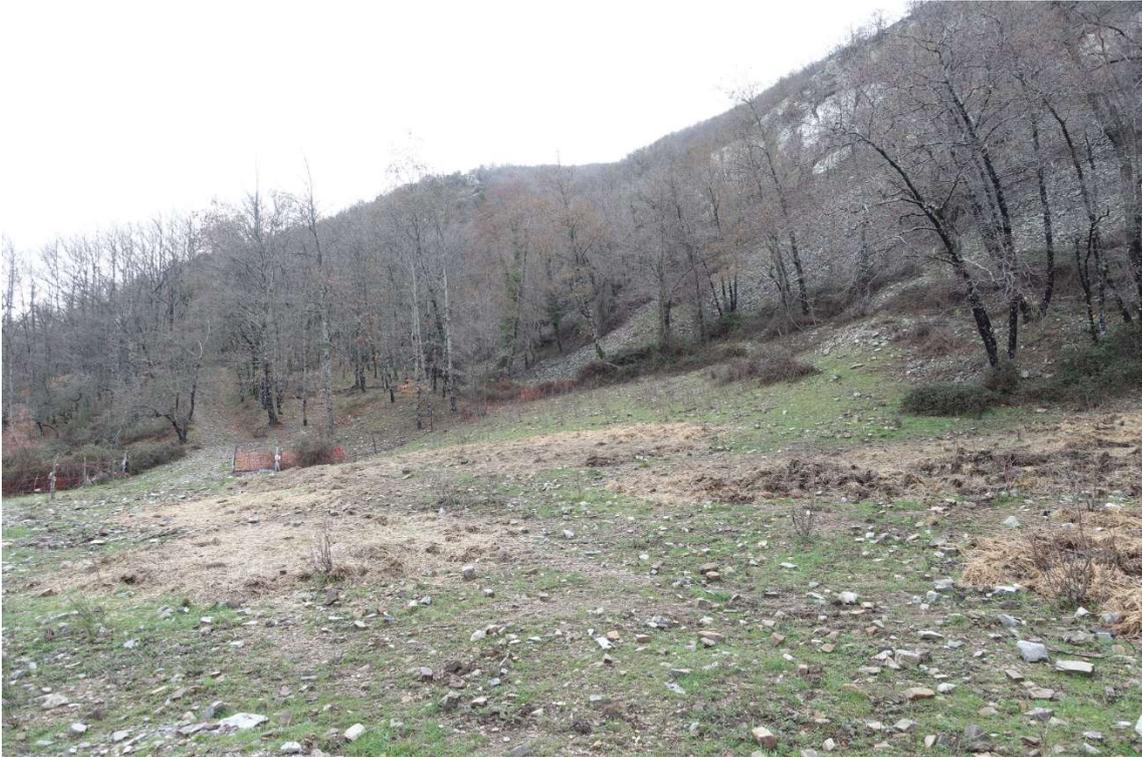
VEG 17 F 17 (Area a nord est trincea ex galleria artificiale Pecorone)

Il contesto ambientale, dal punto di vista vegetazionale, dell'area individuata dal PMA è caratterizzato dal bosco misto che si presenta con forme giovanili e macchie fitte ed un susseguirsi irregolare di aree aperte ed altre densamente coperte. Non sono rilevabili differenziazioni apprezzabili percorrendo il transetto, tutta l'area presenta una vegetazione caratterizzata dalla prevalenza del cerro che costituisce

Come già descritto e riportato nelle precedenti relazioni in tutta l'area individuata dal PMA, la vegetazione è caratterizzata dal bosco misto che si presenta con forme giovanili e macchie fitte con un susseguirsi irregolare di aree aperte ed altre densamente coperte. Come descritto dettagliatamente nella caratterizzazione iniziale dell'area di monitoraggio, non sono rilevabili differenziazioni apprezzabili lungo il transetto e tra l'area in esame e quella circostante.

Anche in quest'ultima osservazione della vegetazione non si sono rilevati sintomi anomali determinati da fitopatologie e/o infestazioni che limitino il naturale rigoglio vegetativo. Lo sviluppo e la diffusione delle specie non appare in alcun modo condizionata da fattori esterni a quelli ambientali. L'aspetto della vegetazione, erbacea, cespugliosa ed arborea sono pienamente in accordo con la stagione invernale. Confrontando anche in questa occasione, l'area osservata con quelle confinanti, essa si presenta con uno sviluppo ed una vigoria della vegetazione del tutto omogenei a quelli dei boschi più distanti dalla recinzione dell'autostrada e dalle opere di regimazione idraulica laterali.
