PROGETTO DEFINITIVO

**ITINERARIO NAPOLI-BARI
RADDOPPIO TRATTA CANCELLO – BENEVENTO
II LOTTO FUNZIONALE FRASSO TELESINO – VITULANO
3° LOTTO FUNZIONALE SAN LORENZO - VITULANO**

RELAZIONE DI COMPATIBILITÀ GEOMORFOLOGICA

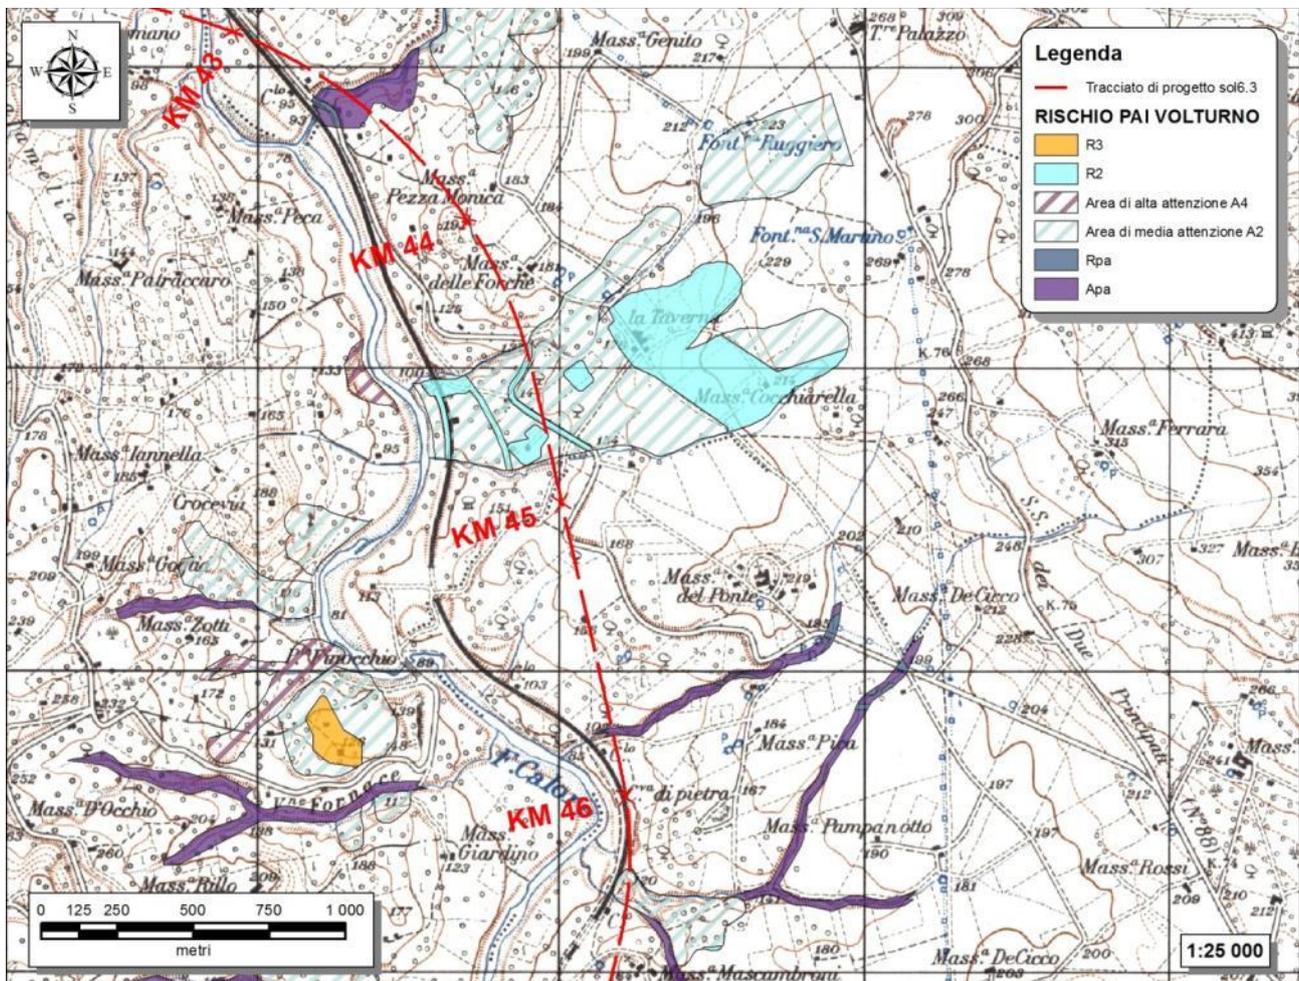
Figura 1 – Stralci della carta del Rischio tratta dal Piano stralcio di Assetto Idrogeologico dei Fiumi Liri Garigliano e Volturno, tratto km 43+000÷46+500 circa.

Il Piano stralcio di Assetto Idrogeologico dell'Autorità di bacino dei Fiumi Liri, Garigliano e Volturno evidenzia per questi settori la presenza di impluvi interessati da fenomeni erosivi in alveo e/o lungo le sponde ovvero da fenomeni alluvionali con trasporto solido.

Lo studio ha puntualmente riscontrato e rilevato tale condizione evidenziando la presenza di settori impluviali con tendenza all'approfondimento, solchi di erosione concentrata e/o all'erosione di sponda con intensità moderata o media.

Infatti, tali settori sono caratterizzati dal punto di vista geomorfologico dalla presenza di diffusi fenomeni erosivi dovuti al deflusso delle acque correnti superficiali in corrispondenza di valloni e alvei attuali, testimoniati dalla presenza di scarpate fluviali e zone di erosione laterale delle sponde. Tali elementi lineari presentano altezze generalmente piuttosto esigue (inferiori a 2 m) con intensità dei fenomeni piuttosto blanda.

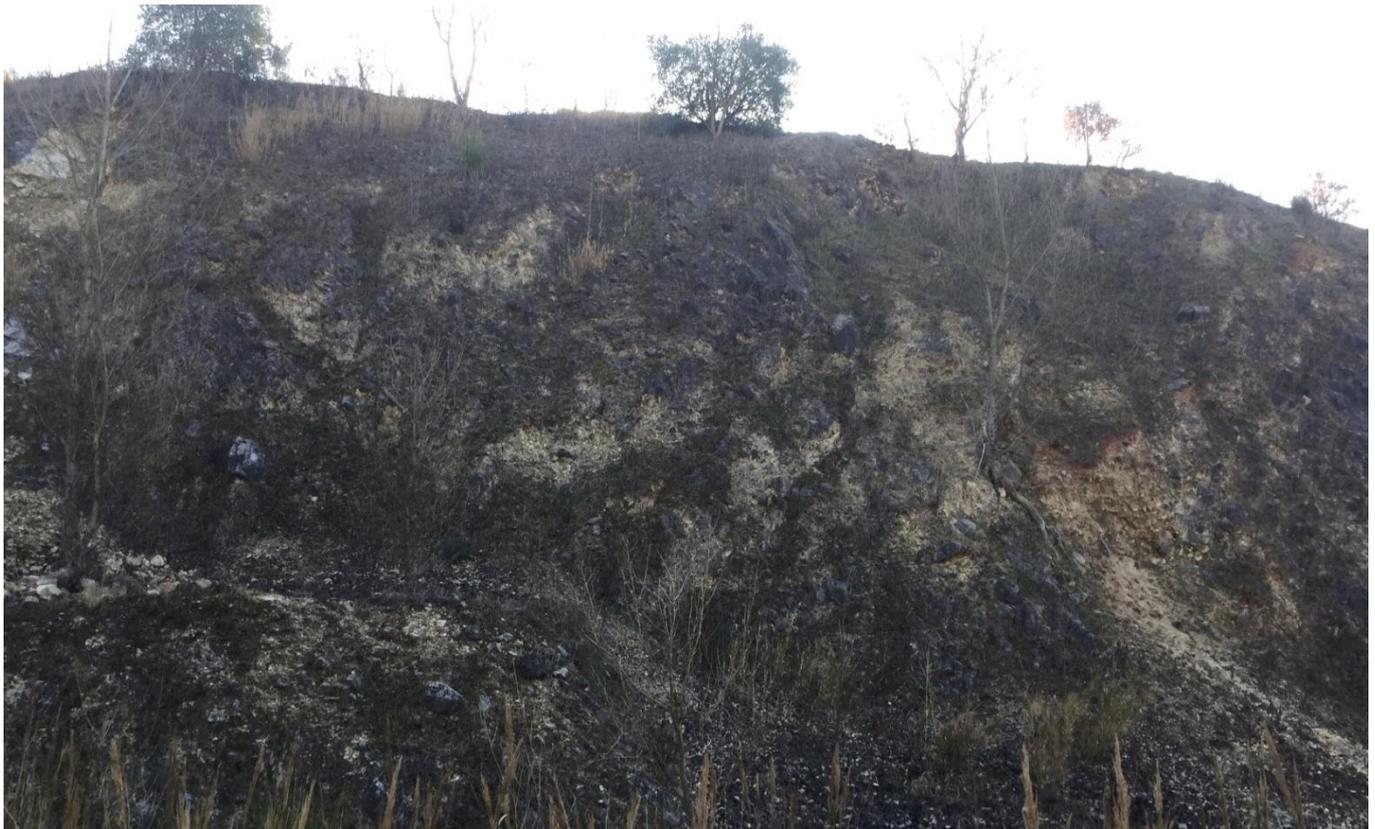
Foto 1- Scarpa soggetta a fenomeni di crollo e/o scivolamenti di piccoli blocchi calcarei appartenenti alla porzione litoide delle Argille Varicolori Superiori (ALVc), dove è riportata la presenza di una "area di attenzione potenzialmente elevata (Aa)".

Per questi settori sono previste opere all'aperto, in particolare l'area al km 43+450 circa ricade in corrispondenza dell'imbocco nord-occidentale della Galleria Le Forche. In corrispondenza della scarpata morfologica presente immediatamente a monte dell'imbocco, sono presenti crolli e/o scivolamenti di piccoli blocchi calcarei e detritici, nell'ordine di pochi centimetri o decimetri cubici. Per l'imbocco lato Canello della galleria Le Forche, la sistemazione finale prevede un intervento di protezione della scarpata da erosione superficiale tramite idrosemina e biostuoia.

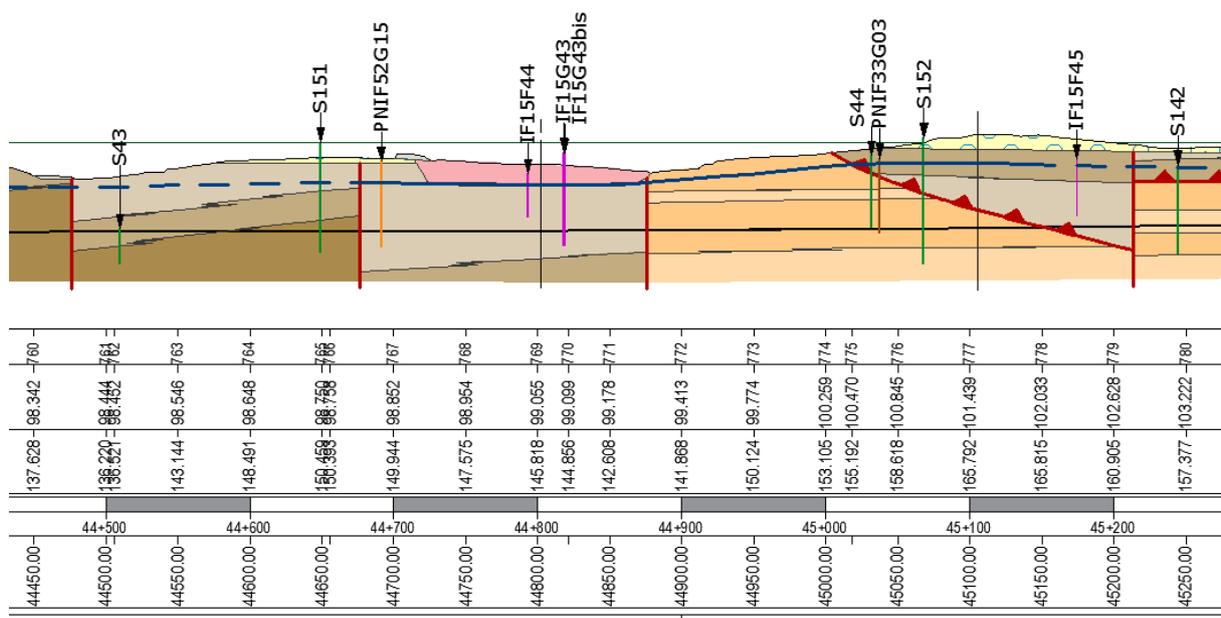
Figura 2 – Sezione geologica del versante su cui insiste la frana complessa con stato quiescente al km 44+800 circa.

In questa zona i rilievi di campo hanno evidenziato la presenza di un esteso corpo di frana complessa in terra (cfr. carta geologica e profilo geologico tav. IFOH 32 D69 N5 GE0001 002 B). Il rilevamento di campagna ha consentito di definire le principali caratteristiche del fenomeno, in particolare si tratta di una frana quiescente, con

distribuzione costante e stadio esaurito o al più senile. Si tratta infatti di un ampio versante su cui non sono riconoscibili indizi di riattivazioni del fenomeno di frana nella sua interezza, che presenta, sulla scorta delle indagini dirette realizzate, uno spessore delle masse rimaneggiate variabile tra gli 11 ed i 17, e coinvolge unicamente i termini prevalentemente pelitici delle Argille Varicolori Superiori (**ALVa**). Inoltre, lo stato della frana è stato analizzato attraverso monitoraggio inclinometrico (campagna 2017 – monitoraggio dal maggio 2017 al gennaio 2018) e mediante la tecnica di monitoraggio satellitare SqueeSAR™ (radar SENTINEL-1, periodo 2014-2017 e COSMO-SkyMed, periodo 2012-2016). Da tali approfondimenti di indagine, si è evinto che si tratta di un fenomeno deformativo lento con un trend di spostamenti dell'ordine dei 3-4 mm annui, in riferimento al periodo di osservazione indicato.

Gli studi condotti nel progetto hanno dimostrato che lo scavo della galleria Le Forche non interferisce con il corpo di frana in virtù delle coperture in gioco, di circa 40 m dal p.c. nel tratto di interesse, ed in considerazione della soluzione di scavo e consolidamento di progetto (*Relazione Tecnica delle opere in sotterraneo - IF0H32D07RGGN0000001B*) che prevede interventi al fronte ed al contorno dello scavo in grado di contenere e limitare in maniera efficace gli effetti deformativi ed i fenomeni di plasticizzazione eventualmente connessi alla realizzazione della galleria.

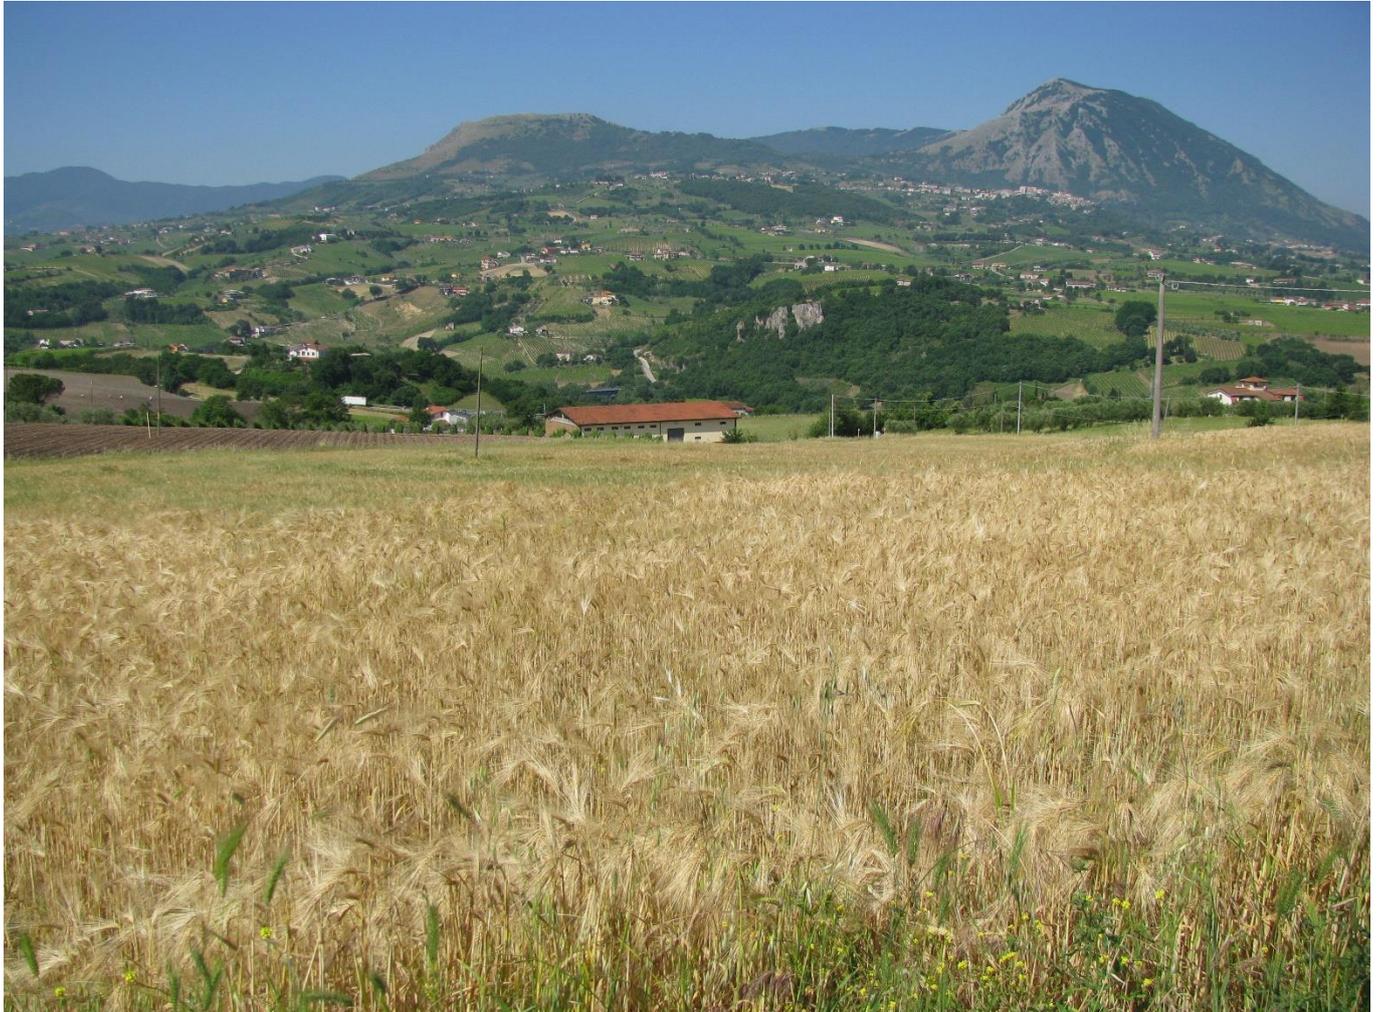
Foto 2- Panoramica del versante interessato dal fenomeno di frana quiescente, ripreso dal settore di monte, sono presenti anche numerose infrastrutture che non presentano evidenze di dissesti riconducibili al dissesto in oggetto.

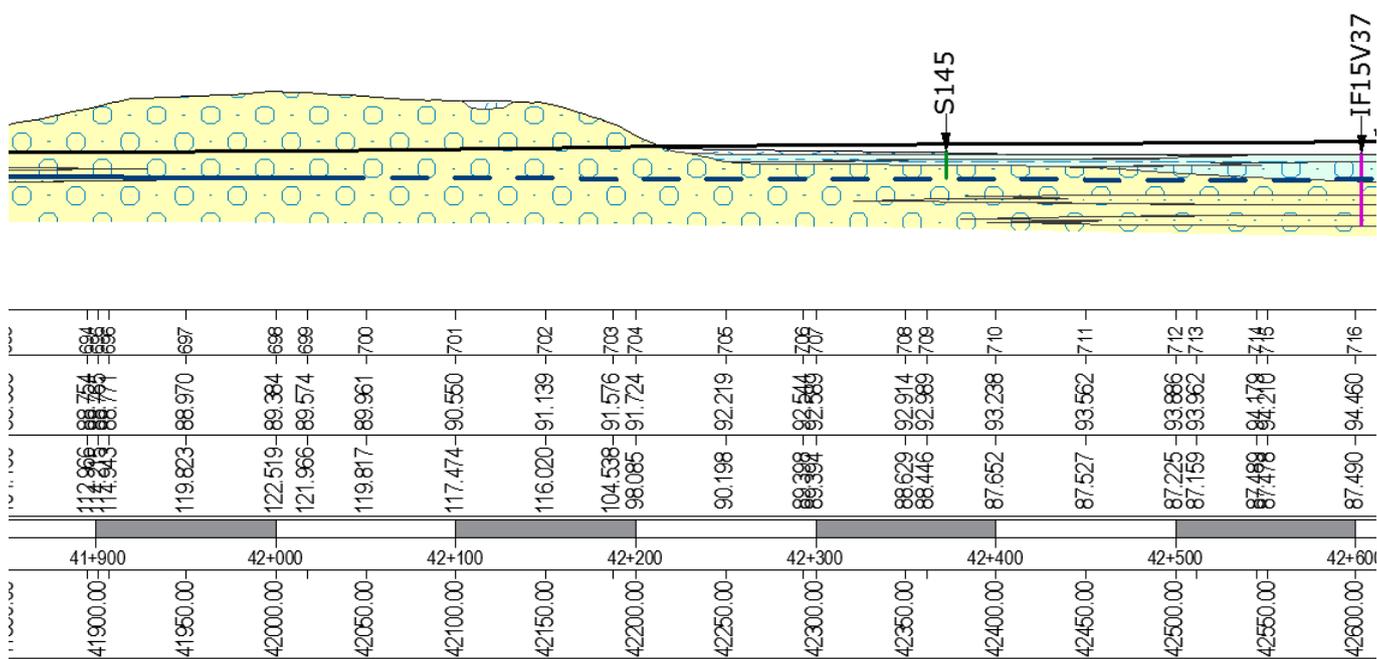
Figura 3 - Sezione geologica del versante su cui insiste l'imbocco lato Benevento della galleria Ponte.

Le scarpate in degradazione registrate dagli studi specialistici s'impongono nei depositi alluvionali terrazzati. Tali scarpate sono state rilevate ad una quota di circa 120 m s.l.m., in corrispondenza della galleria Ponte con quote del piano ferro comprese tra 88.4 e 91.7 m circa s.l.m., in particolare tali scarpate interessano il versante a monte dell'imbocco lato Benevento.

Le opere provvisorie di sostegno degli scavi per l'imbocco della galleria Ponte lato Benevento saranno realizzate mediante una struttura di elevata rigidità, costituita da paratie di pali in c.a. $\Phi = 800$ mm posti ad interasse $i=1$ m di lunghezza variabile da 20m a 28m in funzione del profilo del terreno. Le paratie sono vincolate mediante tiranti con un numero di ordini che varia a seconda dell'altezza di scavo. Un sistema di canalette e fossi di guardia al contorno dell'area di scavo permetterà di regimare le acque superficiali. Le opere d'imbocco saranno completate con la realizzazione della galleria artificiale che sarà ritombata in sistemazione finale allo scopo di ripristinare la configurazione originaria del versante. Tale sistemazione finale prevede un intervento di protezione della scarpata da erosione superficiale tramite rete e chiodi.

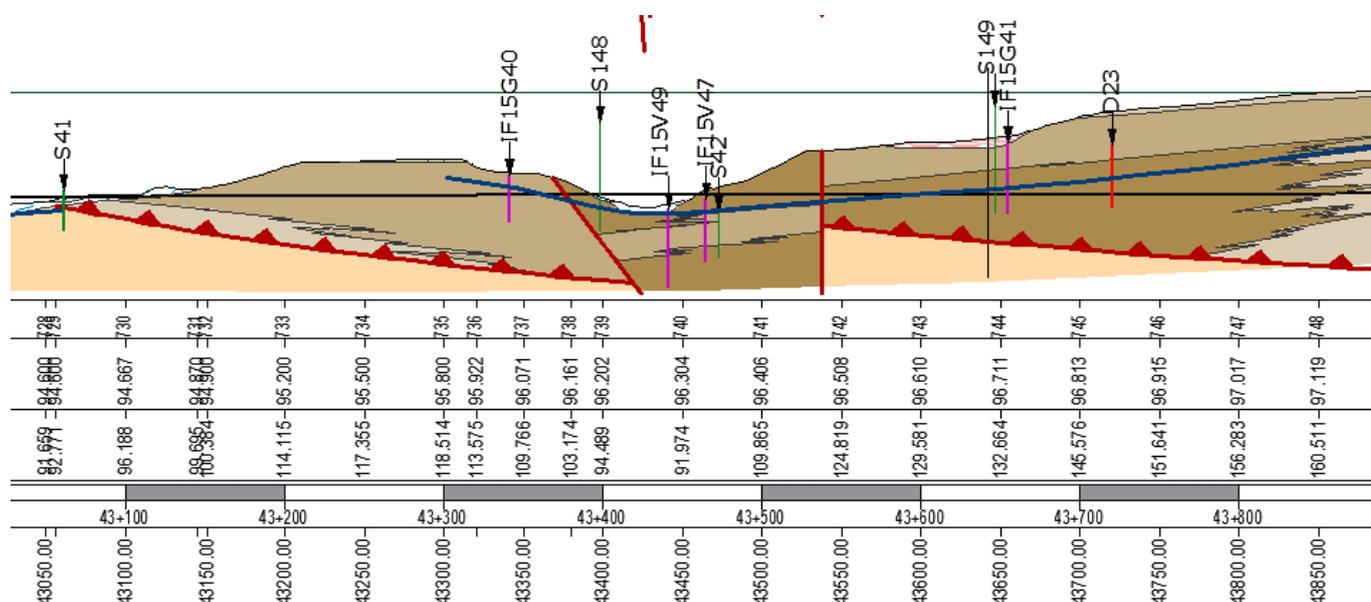
Figura 4 - Sezione geologica dei versanti interessati dalla realizzazione della galleria Reventa e della galleria Le Forche.

Le scarpate in degradazione evidenziate dagli studi specialistici s'impongono sui termini calcareo-marnosi delle Argille Varicolori (ALVb) e sui termini calcareo-dolomitici (ALVc). In particolare la scarpata al km 43+150

è stata rilevata ad una quota di circa 110 m s.l.m., in corrispondenza della galleria Reventa con quote del piano ferro variabili tra 94.9 e 96.1 m circa s.l.m.. Mentre, la scarpata al km 43+550 si colloca lungo il versante che interessa l'imbocco sud della galleria Le Forche. Il versante su cui è previsto l'imbocco sud della galleria presenta un'acclività mediamente prossima al 10-15 %, con forme piuttosto regolari e blande ondulazioni, riconducibili unicamente a fenomeni di deformazione molto lenta delle coltri, non sono stati rilevati indizi di frana s.s. in atto o potenziali come scarpate, zone in compressione e fessurazioni.

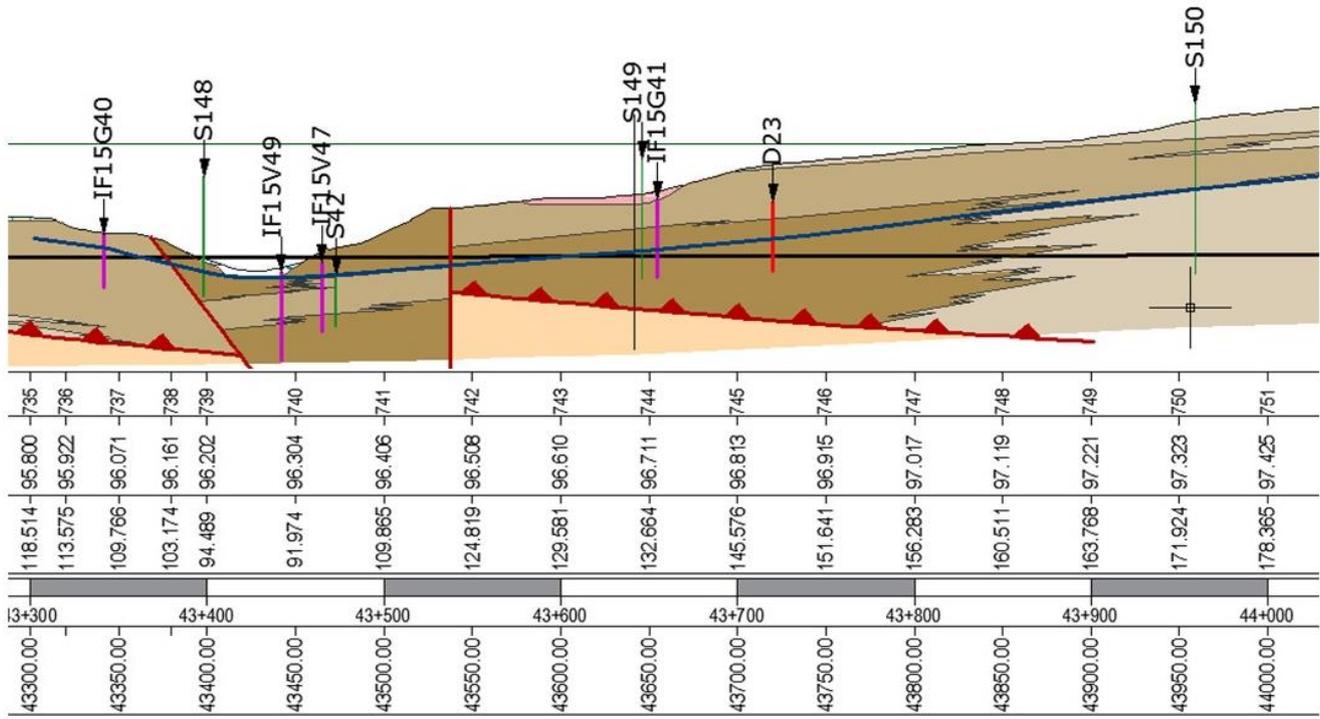
Figura 5 - Sezione geologica del versante su cui insiste il colamento lento con stato quiescente al km 43+600 circa.

In questo settore è stata individuata e censita una frana classificabile come colamento lento, con stato quiescente e distribuzione in diminuzione o costante. Tale fenomeno presenta spessori variabili tra 4 e 6 m circa e interessa essenzialmente le coltri di copertura o le porzioni più superficiali ed alterate del substrato geologico dell'area, qui rappresentato dai termini calcareo-marnosi delle Argille Varicolori Superiori (**ALVb**).

I rilievi di campo non hanno evidenziato elementi morfologici che possano testimoniare una riattivazione del fenomeno, inoltre in questo settore il progetto prevede l'attraversamento in sotterraneo con coperture rispetto al piano campagna di circa 25 m. Lo scavo della galleria Le Forche non interferisce con il colamento lento in virtù delle coperture in gioco ed in considerazione degli interventi in sotterraneo (interventi di presostegno/precontenimento al fronte ed al contorno di scavo della galleria) tali da garantire variazioni di stato tensionali associate allo scavo che producono deformazioni ridotte che non inficiano la stabilità dei fenomeni geomorfologici superficiali.

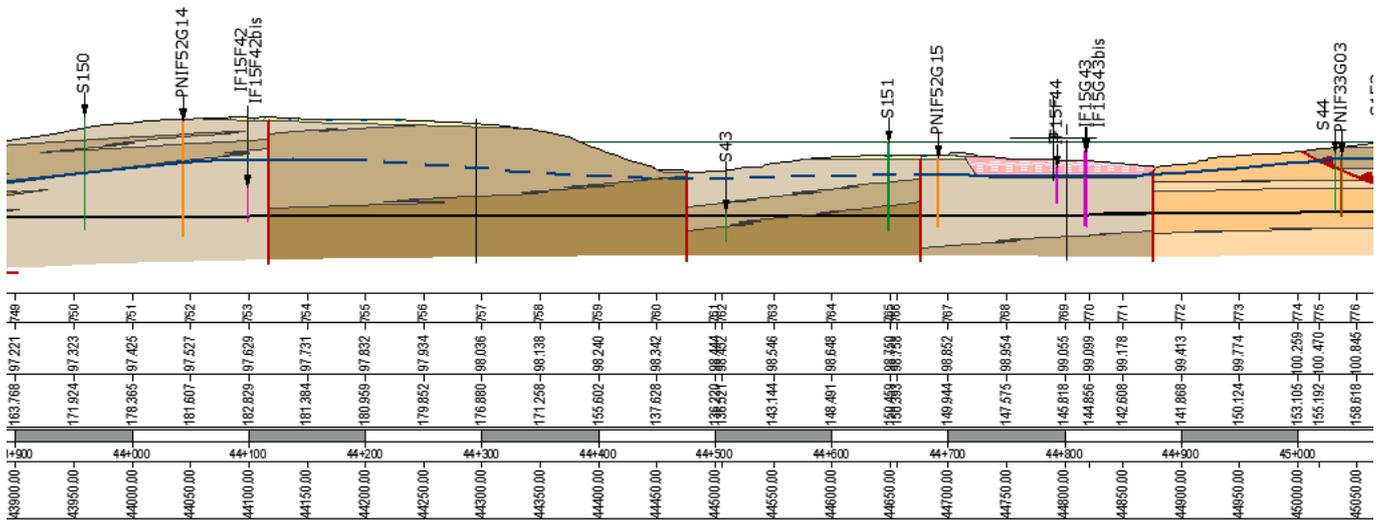
Figura 6 - Sezione geologica del versante su cui insiste la scarpata di degradazione al km 44+400 circa.

La scarpata in degradazione evidenziata dagli studi specialistici s'impone sui termini calcareo-marnosi delle Argille Varicolori (ALVb). Tale scarpata è stata rilevata ad una quota di circa 155 m s.l.m., in corrispondenza della galleria Le Forche che si colloca a quote del piano ferro comprese di circa 98 m circa s.l.m.

In relazione al contesto geomorfologico delineato e alle coperture rispetto all'opera ferroviaria in sotterraneo, il progetto non presenta interferenza né criticità in tale tratto.

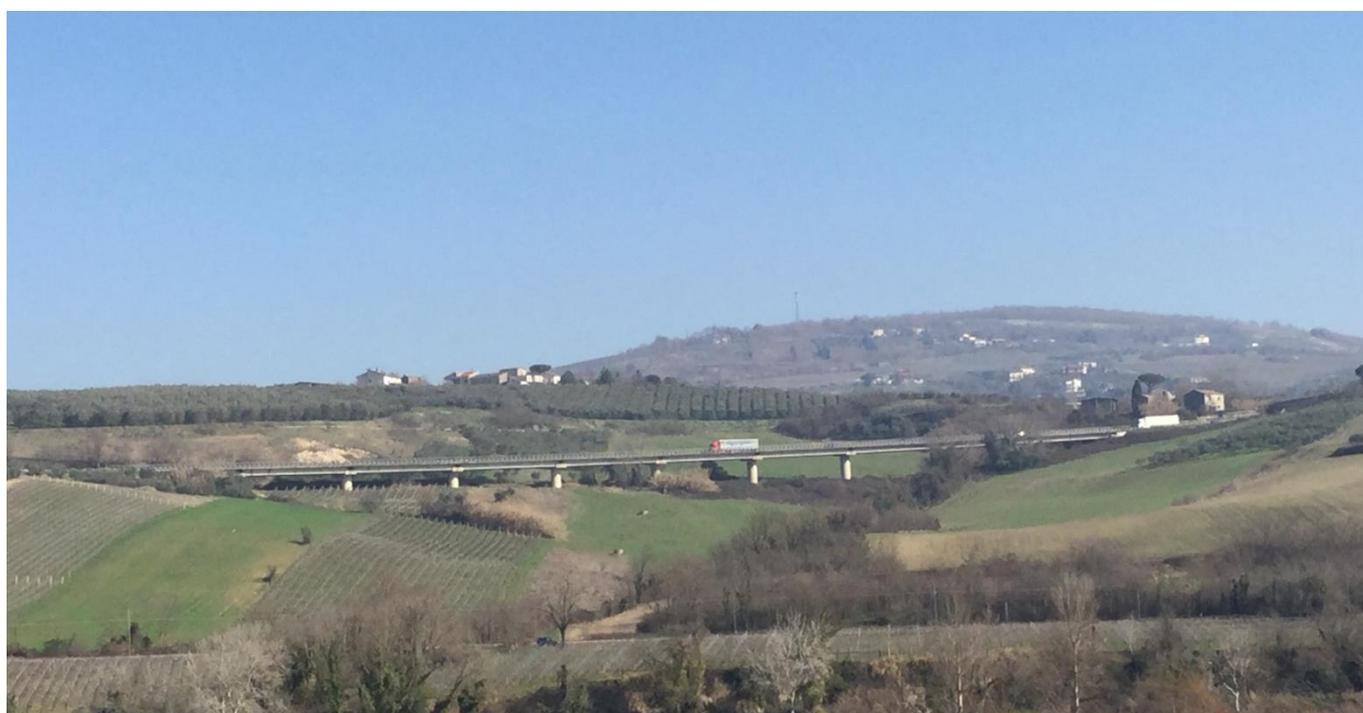
Foto 4- Vista panoramica del vallone su cui insiste l'imbocco lato Benevento della Galleria Le Forche, interessato da movimenti franosi quiescenti nella parte alta e da deformazioni viscoso delle coltri in prossimità dell'opera.

In corrispondenza di tale imbocco sono presenti dissesti superficiali di bassa intensità situati lungo i fianchi del vallone che alimenta il Fiume Calore in destra idrografica. A monte dell'imbocco sono presenti alcune frane quiescenti classificabili come colamenti, scivolamenti e frane complesse con terra, con distribuzione costante o retrogressiva e spessore delle masse mobilizzate compreso tra 3 e 5 m circa.

In corrispondenza della zona di imbocco della galleria Le Forche, immediatamente ad est dei movimenti franosi suddetti, sono invece presenti diffusi fenomeni di deformazione viscosa delle coltri, quali *creep* e/o soliflusso. Tali dissesti interessano unicamente i depositi eluvio-colluviali che ricoprono diffusamente il versante, con velocità di deformazione sempre estremamente basse.

Le opere provvisorie di sostegno degli scavi per l'imbocco della galleria Le Forche lato Benevento saranno realizzate mediante una struttura di elevata rigidità, costituita da paratie di pali in c.a. $\Phi = 800$ mm posti ad interasse $i=1$ m con diversi livelli di contrasto. Le palificate rigide consentono di limitare il disturbo al contorno garantendo piccoli valori di deformazioni del terreno a tergo delle stesse.

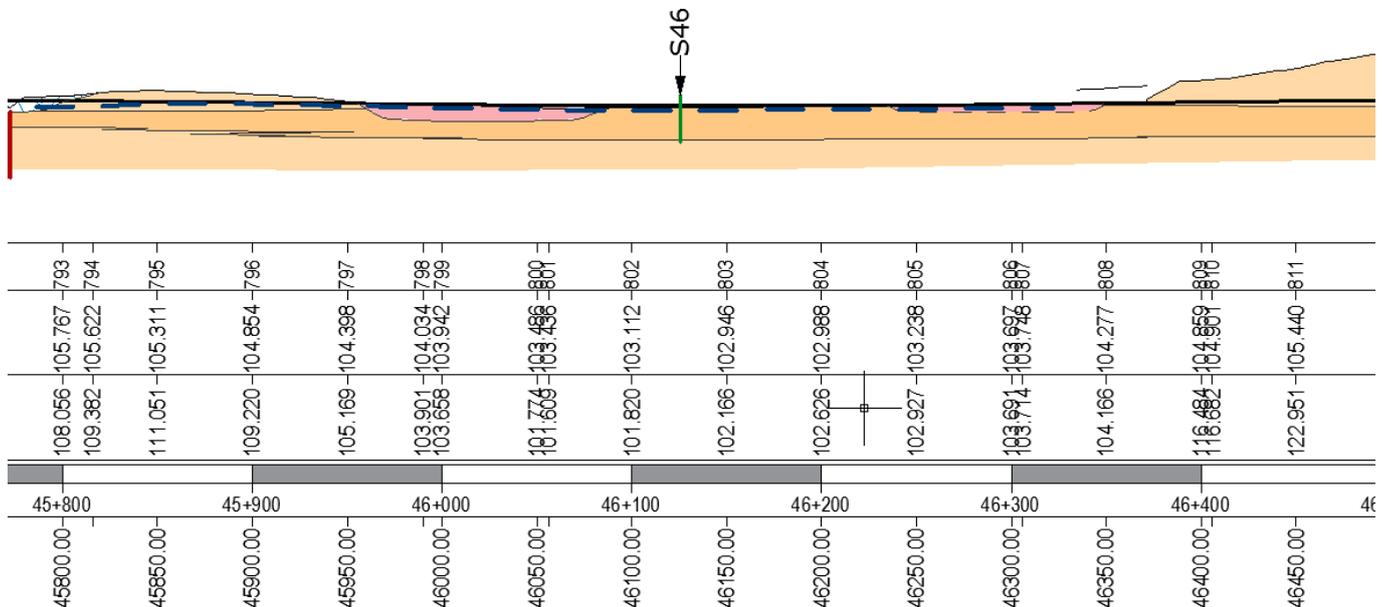
Figura 7 - Sezione geologica del versante su cui insistono il colamento lento e una frana complessa in terra tra i km 46+000 e 46+300.

Gli studi specialistici di carattere geologico hanno evidenziato, per questo settore, la presenza due estesi movimenti franosi situati lungo il margine occidentale del fondovalle del Fiume Calore. Si tratta di un colamento lento e di una frana complessa in terra, con stato quiescente e stadio senile o esaurito. La frana complessa presenta uno spessore di circa 8-9 m, mentre il colamento lento è caratterizzato da uno spessore di circa 4-5 m. Nell'attuale contesto morfoclimatico, tali fenomeni non presentano elementi che lascino ipotizzare una loro completa riattivazione, in quanto gli accumuli interessati dal tracciato si presentano sostanzialmente stabili e caratterizzati unicamente da locali fenomeni di deformazione viscosa.

Nel tratto in cui i corpi di frana quiescenti intercettano il tracciato, la sede ferroviaria è praticamente a raso, in ampliamento rispetto alla sede esistente. Quindi il nuovo tracciato in progetto non apporterà modifiche sostanziali rispetto alla condizione geomorfologica esistente. Si escludono perciò potenziali interferenze con i corpi di frana quiescenti segnalati.

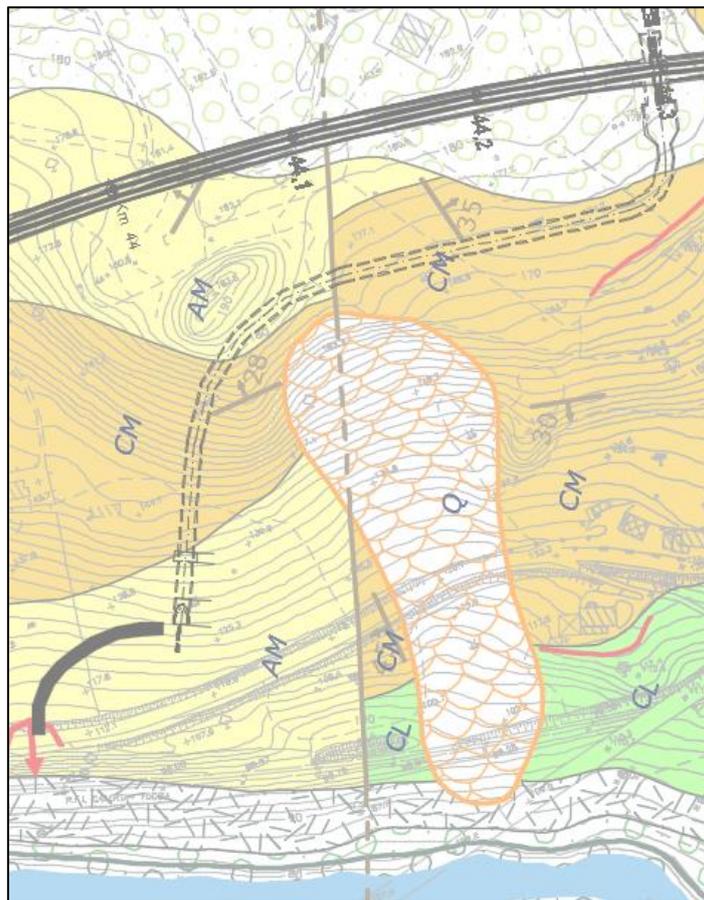
Figura 8 – Galleria Le Forche: uscita di emergenza con innesto alla galleria di linea alla pk 44+294.

In corrispondenza dell'uscita di emergenza Forche (lato NA) si sottolinea la presenza di un movimento franoso quiescente posto a valle del tracciato di interesse. Tale fenomeno presenta uno spessore piuttosto contenuto, nell'ordine dei 2-3 m circa, e non è interferente con l'opera in progetto.

Le opere all'aperto, in questa zona, sono essenzialmente costituite dal piazzale di emergenza in uscita dalla galleria di finestra. La realizzazione del piazzale prevederà dei tagli sulle scarpate del pendio naturale, che considerate le caratteristiche geotecniche del terreno è opportuno che siano realizzate con pendenze inferiori a 2 su 1 (vert).
