ITINERARIO NAPOLI-BARI.

RADDOPPIO TRATTA CANCELLO - BENEVENTO.

3° LOTTO FUNZIONALE SAN LORENZO - VITULANO.

Gallerie naturali di linea – Interferenze. Schede descrittive dei fabbricati interferenti

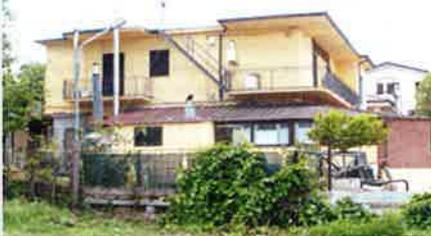
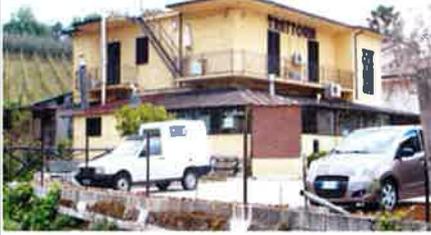
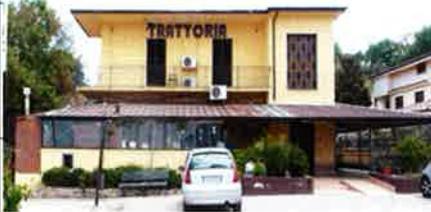
EDIFICIO n. 14 - PK 41+797									
Livello di Indagine		A	B	C	D	Indagine conoscitiva	SI NO	Data	20-Apr
Ubicazione		Contrada Collepiano, 3 Torrecuso (BN)				Progressiva 41+750-41+850

La struttura è composta da un unico corpo in muratura di 2 piani in elevazione, in ottimo stato di conservazione, parzialmente destinato ad uso commerciale (piano terra). Al piano terra, adibito ad esercizio commerciale (ristorante) è stata ampliata la cubatura ed è presente una copertura in lamiera che collega il corpo principale del fabbricato con l'ampliamento (in muratura). E' presente una scala in ferro che collega il primo piano con il tetto, adibito presumibilmente a terrazzo. La strada di accesso al lato posteriore dell'edificio è privata, ma dalle foto sembra non essere presente nessun fabbricato, solo una tettola, collegata al fabbricato, adibita a deposito.

Non avendo riscontrato la presenza di lucernari o ingressi a piani interrati, si deduce non siano presenti.									
CONDIZIONI CENSIMENTO

L'edificio è stato ispezionato accedendo all'area privata dalla S.P. N 4. L'esercizio commerciale era chiuso e nessuno era presente per consentire l'accesso al lato posteriore del fabbricato. Non si è riuscito ad avere accesso da monte per fare foto panoramiche in quanto il fabbricato è protetto da fitta vegetazione.									
STATO DEL FABBRICATO									
Il fabbricato appare in ottime condizioni di conservazione. La parte ispezionata non presenta lesioni o danni strutturali.

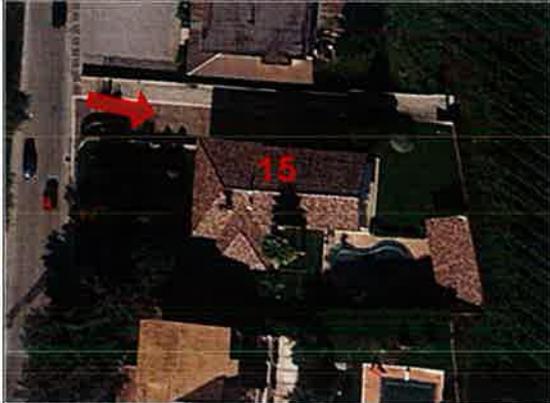
EDIFICIO n.15 - PK 41+797						
Livello di Indagine	A	B	C	D	Indagine conoscitiva	SI NO
					Data	20-Apr
Ubicazione	Contrada Collepiano, Torrecuso (BN), SP4				Progressiva 41+750-41+850

Opera: Galleria Ponte Lato cancello						
L'edificio risulta ubicato nella tratta di galleria artificiale						
Note: La freccia rossa in figura indica il punto di accesso al fabbricato, dal quale sono state scattate parte delle foto (immagine da Google Earth)						
INFORMAZIONI EDIFICIO			DOCUMENTAZIONE FOTOGRAFICA			
<p>DESCRIZIONE Edificio con telaio in cemento armato, pianta rettangolare, composto da un corpo a due piani e un corpo a tre piani. Solo una porzione del piano inferiore risulta interrata. Presenta un porticato al piano inferiore sul lato nord ed un accesso carrabile. Si rileva la presenza di un fabbricato ad un piano (presumibilmente adibito a spogliatoio o deposito attrezzi) in prossimità della piscina esterna.</p>

<p>DESTINAZIONE D'USO Destinazione d'uso residenziale: civile abitazione.</p>

<p>PIANI INTERRATI Una porzione del piano inferiore risulta parzialmente interrata.</p>

<p>CONDIZIONI CENSIMENTO Trattasi di proprietà privata protetta da recinzione e non avendo accesso diretto, l'edificio è stato ispezionato dalla S.P. N 4. Sono state eseguite anche foto panoramiche da monte da direzione SE, in quanto l'edificio risulta collocato in un basso topografico.</p>

<p>STATO DEL FABBRICATO Il fabbricato appare in ottime condizioni di conservazione. La parte ispezionata non presenta lesioni o danni strutturali.</p>

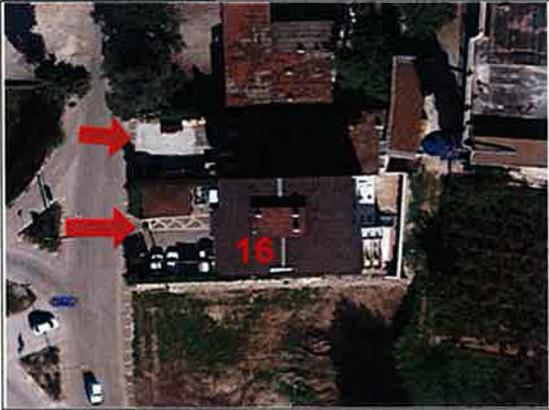
EDIFICIO n.16 - PK 41+822						
Livello di Indagine	A	B	C	D	Indagine conoscitiva	SI NO
						Data 29-Apr
Ubicazione	Collepiano, Torrecuso (BN), incrocio SP4-SP106				Progressiva	41+800-41+850

Opera: Galleria Ponte Lato cancello						
L'edificio risulta ubicato nella tratta di galleria artificiale						
Note: Le frecce rosse in figura indicano i punti di accesso ai fabbricati, dai quali sono state scattate parte delle foto (immagine da Google Earth)						
INFORMAZIONI EDIFICIO			DOCUMENTAZIONE FOTOGRAFICA			
<p>DESCRIZIONE</p> <p>La struttura è composta da due edifici adiacenti con due ingressi separati, non sembra essere presente alcun giunto strutturale e non si esclude che gli edifici abbiano una continuità strutturale degli orizzontamenti. Struttura a telaio in cemento armato, pianta rettangolare, composto da un corpo a due piani ed un corpo a quattro piani. L'edificio più elevato presenta tettoie esterne adibite a parcheggi nel piazzale di accesso.</p>

<p>DESTINAZIONE D'USO</p> <p>Destinazione d'uso residenziale: civile abitazione per l'edificio a 4 piani fuori terra. Per l'edificio di 2 piani si presume una destinazione d'uso promiscua: civile abitazione e commerciale, anche se i cancelli d'entrata risultavano chiusi.</p>

<p>PIANI INTERRATI</p> <p>Non avendo riscontrato la presenza di lucernari o ingressi a piani interrati si deduce non siano presenti per l'edificio a 2 piani, mentre per quello a 4 piani è presente un ingresso coperto in adiacenza al lato sud dell'edificio, non si conferma ma non si esclude la presenza di un piano interrato (anche se non visibile).</p>

<p>CONDIZIONI CENSIMENTO</p> <p>Trattasi di proprietà privata protetta da recinzione e non avendo accesso diretto, l'edificio è stato ispezionato dalla S.P. N 4 su più punti.</p>						
<p>STATO DEL FABBRICATO</p> <p>Il fabbricato appare in buone condizioni di conservazione. La parte ispezionata non presenta lesioni o danni strutturali.</p>

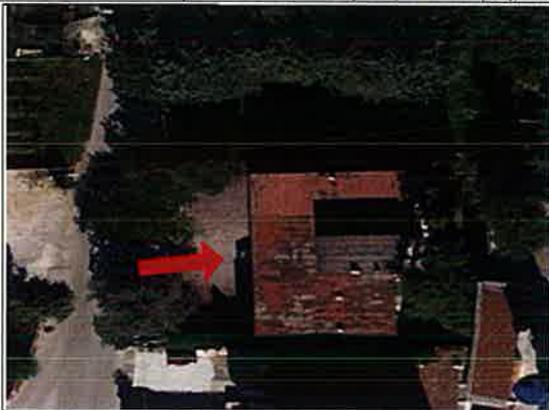
EDIFICIO n.17 - PK 41+820						
Livello di Indagine	A	B	C	D	Indagine conoscitiva	SI NO
					Data	20-Apr
Ubicazione					Contrada Collepiano, Torrecuso (BN), SP106	
					Progressiva 41+800-41+850

Opera: Galleria Ponte Lato cancello						
L'edificio risulta ubicato nella tratta di galleria artificiale						
Note: La freccia rossa in figura indica il punto di accesso al fabbricato, dal quale sono state scattate parte delle foto (Immagine da Google Earth)						
INFORMAZIONI EDIFICIO			DOCUMENTAZIONE FOTOGRAFICA			
DESCRIZIONE La struttura è composta da un unico corpo in c.a. di 2 piani in elevazione, in discreto stato di conservazione, presumibilmente destinato ad uso commerciale (piano terra). E' presente una struttura con conformazione a torre di tre piani in elevazione all'apparenza in muratura sul retro del fabbricato, si presume essere un ampliamento successivo di dimensioni minime rispetto al complesso della struttura. Scala esterna in c.a. ubicata sul retro.

DESTINAZIONE D'USO Destinazione d'uso promiscua: si presume residenziale al piano primo e commerciale al piano terra anche se l'esercizio risultava chiuso.

PIANI INTERRATI Non avendo riscontrato la presenza di lucernari o ingressi a piani interrati si deduce non siano presenti.

CONDIZIONI CENSIMENTO L'edificio è stato ispezionato dalla SP4 e dalla stradina privata sul lato nord.						
STATO DEL FABBRICATO Il fabbricato appare in discrete condizioni di conservazione. A parte l'affaccio principale si evidenzia la mancanza diintonacatura.						
			lato ovest (lato strada SP4)			
			lato nord			
			lato est (lato posteriore)

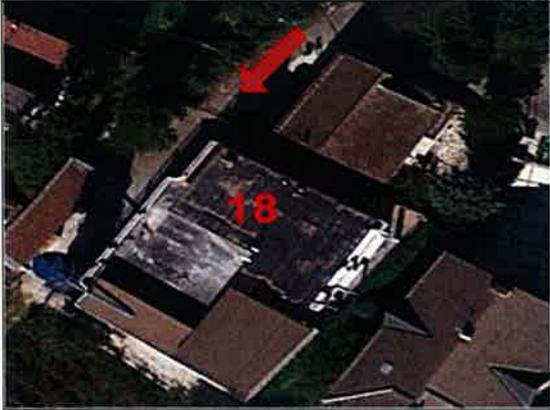
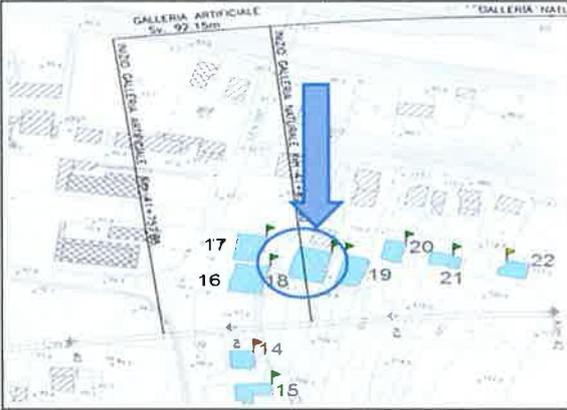
EDIFICIO n.18 - PK 41+850						
Livello di Indagine	A	B	G	D	Indagine conoscitiva	SI NO
						Data 20-Apr
Ubicazione	Collepiano, Torrecuso(BN), str. Privata incrocio SP106				Progressiva	41+800-41+850

Opera: Galleria Ponte Lato cancello L'edificio risulta ubicato nella tratta di galleria naturale						
Note: La freccia rossa in figura indica il punto di accesso al fabbricato, dal quale sono state scattate parte delle foto (immagine da Google Earth)						
INFORMAZIONI EDIFICIO				DOCUMENTAZIONE FOTOGRAFICA		
DESCRIZIONE La struttura è composta da un corpo con telaio in cemento armato di 3 piani compreso seminterrato, in discreto stato di conservazione, destinato ad uso residenziale con abbinata porzione presumibilmente ad uso industriale desumibile anche dalla struttura tipo silos all'esterno. E' presente anche una struttura ad un piano ad uso garage ed un muro di contenimento di altezza pari a circa 8m verso gli edifici 13 e 14.

DESTINAZIONE D'USO Destinazione d'uso promiscua: residenziale civile abitazione ed abbinata si presume una porzione ad uso industriale sul lato sud.						
PIANI INTERRATI E' stata riscontrata la presenza di un piano seminterrato.						
CONDIZIONI CENSIMENTO L'edificio è stato ispezionato dall'ingresso alla proprietà e da diversa angolazione in vicinanza degli edifici 14 e 13 come visibile dalle fotografie.						
STATO DEL FABBRICATO Il fabbricato appare in buone condizioni di conservazione.

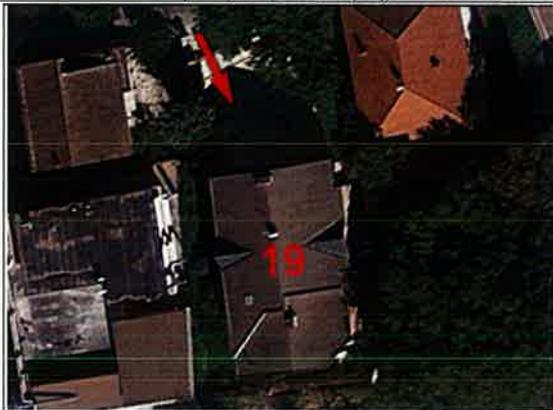
EDIFICIO n.19- PK 41+875						
Livello di Indagine	A	B	C	D	Indagine conoscitiva	SI NO
					Data	20-Apr
Ubicazione	Collepiano,Torrecuso(BN) str. Privata incrocio SP106				Progressiva 41+850-41+900

Opera: Galleria Ponte Lato cancello						
L'edificio risulta ubicato nella tratta di galleria naturale						
Note: La freccia rossa in figura indica il punto di accesso al fabbricato, dal quale sono state scattate le foto						
INFORMAZIONI EDIFICIO			DOCUMENTAZIONE FOTOGRAFICA			
DESCRIZIONE La struttura di costruzione relativamente recente o di recente rifacimento è composta da un corpo unico a pianta rettangolare presumibilmente con telaio in cemento armato di 2 piani in elevazione (più mansarda o piano soppalcato), in ottimo stato di conservazione, destinato ad uso residenziale, si presume anche la presenza di un piano interrato. L'accesso sulla strada presenta un ampio piazzale. La proprietà risulta abitata ed è delimitata da mura di recinzione e protetta con cancello.

DESTINAZIONE D'USO Destinazione d'uso residenziale: civile abitazione.

PIANI INTERRATI Si deduce la presenza di un piano interrato/a mezza costa visibile con difficoltà dal lato ovest.

CONDIZIONI CENSIMENTO L'edificio è stato ispezionato dall'ingresso alla proprietà (lato strada) e lateralmente.						
STATO DEL FABBRICATO Il fabbricato appare in ottime condizioni di conservazione e non presenta lesioni o evidenti danni strutturali.

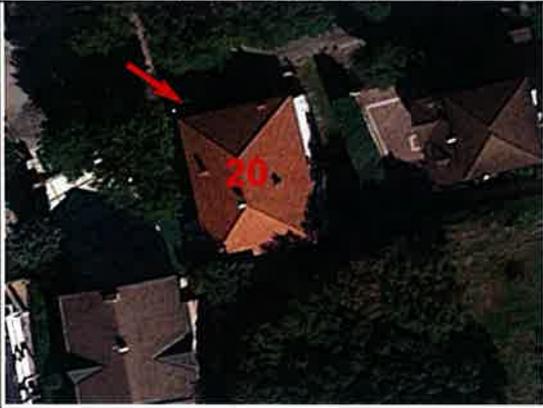
EDIFICIO n.20 - PK 41+910						
Livello di Indagine	A	B	C	D	Indagine conoscitiva	SI NO
					Data	20-Apr
Ubicazione	Collepiano,Torrecuso(BN), str. Privata incrocio SP106				Progressiva	41+900-41+950

Opera: Galleria Ponte Lato cancello L'edificio risulta ubicato nella tratta di galleria naturale						
Note: La freccia rossa in figura indica il punto di accesso al fabbricato (immagine da Google Earth)						
INFORMAZIONI EDIFICIO			DOCUMENTAZIONE FOTOGRAFICA			
DESCRIZIONE La struttura è composta da un corpo unico con telaio in cemento armato, a pianta rettangolare ed a due piani in elevazione, in buono stato di conservazione, destinato ad uso residenziale ed abitato, non si rileva la presenza di un piano interrato. L'accesso carrabile fronte strada presenta un ampio piazzale. La proprietà è delimitata da mura di recinzione e protetta con cancello. si rileva la presenza di un muro di contenimento a monte (lato est) di altezza pari a circa 3-4 m.

DESTINAZIONE D'USO Destinazione d'uso residenziale: civile abitazione.

PIANI INTERRATI Non avendo riscontrato la presenza di finestre o ingressi ad un piano interrato, si deduce non presente.

CONDIZIONI CENSIMENTO L'edificio è stato ispezionato dall'ingresso alla proprietà (lato strada), con buona visibilità sui tre lati.						
STATO DEL FABBRICATO Il fabbricato appare in buone condizioni di conservazione e non presenta lesioni o evidenti danni strutturali.

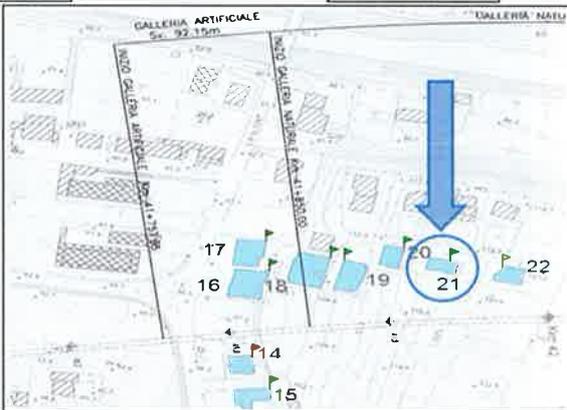
EDIFICIO n.21 - PK 41+944								
Livello di Indagine	A	B	C	D	Indagine conoscitiva	SI NO	Data	20-Apr
Ubicazione	Collepiano, Torrecuso (BN), str. Privata incrocio SP106					Progressiva	41+900-41+950

Opera: Galleria Ponte Lato cancello								
L'edificio risulta ubicato nella tratta di galleria naturale

INFORMAZIONI EDIFICIO	DOCUMENTAZIONE FOTOGRAFICA
<p>DESCRIZIONE</p> <p>La struttura è composta da tre corpi di cui il principale con 3 piani fuori terra, la porzione lato ovest presenta due piani più un piano inferiore in parte scoperto ed in parte interrato. Sul versante est la struttura presenta una porzione ad un unico piano con terrazzo porticato in sommità. la struttura ha telaio in cemento armato, a pianta rettangolare, in ottimo stato di conservazione, destinato ad uso residenziale ed abitato. Presenta due accessi fronte strada, uno pedonale ed uno carrabile. L'accesso carrabile fronte strada presenta un ampio piazzale. La proprietà è delimitata da mura di recinzione e protetta con cancello.</p>

<p>DESTINAZIONE D'USO</p> <p>Destinazione d'uso residenziale: civile abitazione.</p>	
<p>PIANI INTERRATI</p> <p>Si rileva la presenza di un piano in parte scoperto ed in parte interrato a cui si accede dal cancello dell'accesso carrabile.</p>

<p>CONDIZIONI CENSIMENTO</p> <p>L'edificio è stato ispezionato dall'ingresso alla proprietà (lato strada), con buona visibilità su due dei quattro lati.</p>	
<p>STATO DEL FABBRICATO</p> <p>Il fabbricato appare in ottime condizioni di conservazione e di costruzione relativamente recente, non presenta lesioni o evidenti danni strutturali.</p>

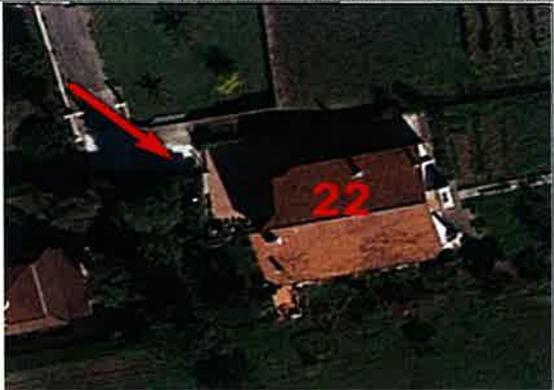
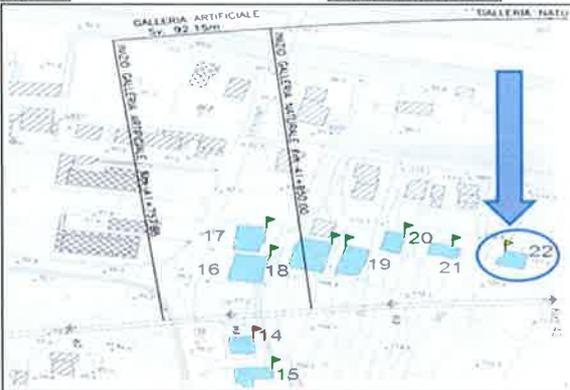
EDIFICIO n.22 - PK 41+982						
Livello di Indagine	A	B	C	D	Indagine conoscitiva	SI NO
					Data	20-Apr
Ubicazione	Collepiano, Torrecuso (BN), str. Privata incrocio SP106				Progressiva 41+950-42+000

Opera: Galleria Ponte Lato cancello						
L'edificio risulta ubicato nella tratta di galleria naturale						
Note: La freccia in figura indica il punto di accesso al fabbricato.						
INFORMAZIONI EDIFICIO				DOCUMENTAZIONE FOTOGRAFICA		
DESCRIZIONE

<p>La struttura ubicata al termine della strada è composta un unico corpo in parte con un piano fuori terra ed interrato ed in parte con 2 piani fuori terra. Si rileva la presenza di un sottotetto ed è presente una piccola porzione aggettante sul lato est. Scala esterna in c.a. sulla facciata frontale.</p> <p>Il piano inferiore risulta in parte scoperto ed in parte interrato. Sul versante est la struttura presenta una porzione ad un unico piano con terrazzo porticato in sommità. La struttura si presume composta da telaio in cemento armato, a pianta rettangolare e tetto a due falde, in buono stato di conservazione, destinato ad uso residenziale ed abitato. Presenta un accesso carrabile fronte strada con un ampio piazzale. La proprietà è delimitata da mura di recinzione e protetta con cancello.</p>

Destinazione d'uso residenziale: civile abitazione.						
PIANI INTERRATI

Si rileva la presenza di un piano in parte scoperto ed in parte interrato a cui si accede dal cancello dell'accesso carrabile.						
CONDIZIONI CENSIMENTO						
L'edificio è stato ispezionato dall'ingresso alla proprietà (lato strada), e campo a fianco, con buona visibilità su tre dei quattro lati.						
STATO DEL FABBRICATO						
Il fabbricato appare in buone condizioni di conservazione, non presenta lesioni o evidenti danni strutturali.

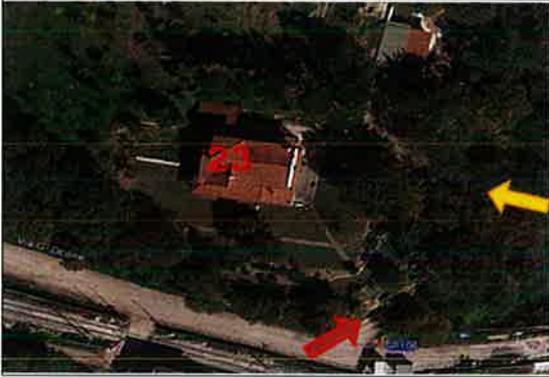
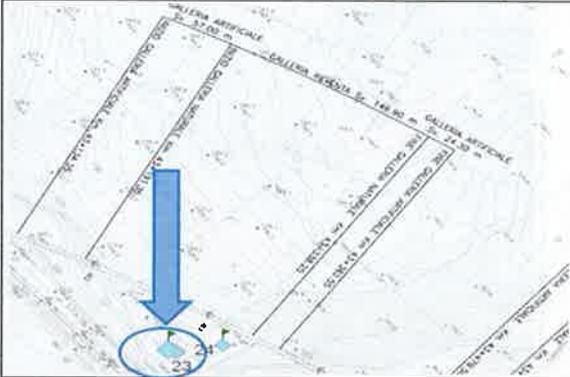
EDIFICIO n.23 - PK 43+288						
Livello di Indagine	A	B	C	D	Indagine conoscitiva	SI NO
Ubicazione					Porte (BN), via G. Ocone	Progressiva
						43+250-43+300

Opera: Galleria Reventia Lato Benevento						
L'edificio risulta ubicato nella tratta di galleria naturale						
Note: La freccia rossa in figura indica il punto di accesso al fabbricato. La freccia gialla indica da dove sono state scattate le foto (immagine da Google Earth)						
INFORMAZIONI EDIFICIO				DOCUMENTAZIONE FOTOGRAFICA		
DESCRIZIONE

Non è stato possibile effettuare una valutazione esauriente, si ipotizza struttura a pianta rettangolare in cemento armato di 2 piani con parte centrale a 3 piani fuori terra.						
DESTINAZIONE D'USO

si presume destinazione d'uso residenziale: civile abitazione.						
PIANI INTERRATI						
Non è stato possibile stimare la presenza o meno di eventuali piani interrati. Essendo a mezza costa si deduce un piano interrato per il piazzale antistante.

CONDIZIONI CENSIMENTO						
Non è stato possibile accedere all'area privata e l'edificio si presenta coperto da fitta vegetazione. La strada di accesso all'abitazione è privata e protetta da un cancello; risulta ubicato in un'area sopraelevata rispetto alla strada e la visuale completamente coperta dal terreno. L'unico luogo con un minimo di visibilità è risultato essere l'argine opposto del corso d'acqua a sud-est, dal quale sono state scattate le fotografie.						
STATO DEL FABBRICATO						
Non è stato possibile effettuare la valutazione; ma si presenta come villa di pregio.

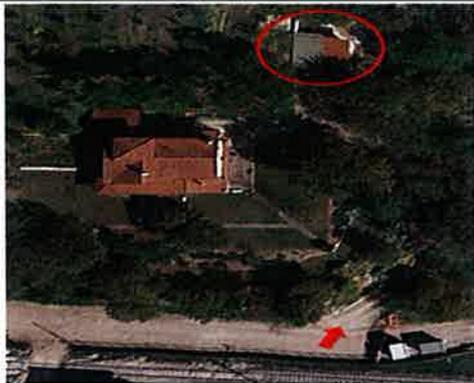
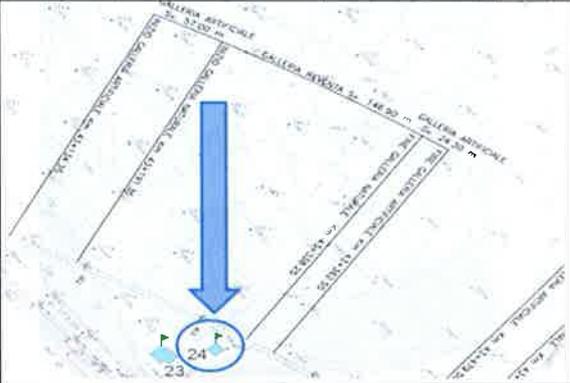
EDIFICIO n.24 - PK 43+321						
Livello di Indagine	A	B	C	D	Indagine conoscitiva	SI NO
					SI	NO
					Data	21-Apr
Ubicazione					Progressiva	
Ponte (BN), via G. Ocone					43+300-43+360

Opera: Galleria Reventa Lato Benevento						
L'edificio risulta ubicato nella tratta di galleria naturale						
Note: La freccia rossa in figura indica il punto di accesso al fabbricato e da dove sono state scattate le foto (Immagine da Google Earth).						
INFORMAZIONI EDIFICIO			DOCUMENTAZIONE FOTOGRAFICA			
DESCRIZIONE

Edificio secondario alla villa (ed.20). E' ipotizzabile struttura in muratura a pianta rettangolare ad un piano, con tettoia antistante in ondulina poggiate su trave in acciaio e pilastri in muratura.						
DESTINAZIONE D'USO						
Si presume edificio ad uso garage/magazzino accessorio all'edificio residenziale n.20.						
PIANI INTERRATI						
Si deduce l'assenza di piani interrati.

CONDIZIONI CENSIMENTO						
L'edificio non è stato ispezionato perchè solo parzialmente visibile dalla strada in prossimità dell'abitazione. L'area si presenta con 'lavori in corso'. La strada di accesso all'abitazione è privata e protetta da un cancello. Non è stato dato accesso all'area. La presenza di fitta vegetazione rende impossibile scattare foto o ispezionare il fabbricato da altri punti.						
STATO DEL FABBRICATO						
Dai pochi dati raccolti l'edificio è in buono stato di conservazione.

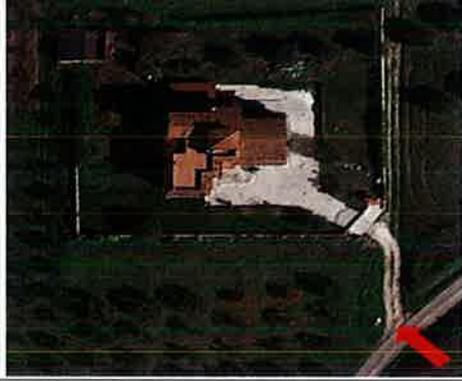
EDIFICIO n.25 - PK 44+650						
Livello di Indagine	A	B	C	D	Indagine conoscitiva	SI NO
					Data	21-Apr
Ubicazione	Torrecuso(BN),incrocio via G.Ocone-Loc. Torrepalazzo				Progressiva 44+650-44+700

Opera: Galleria Le Forche						
L'edificio risulta ubicato nella tratta di galleria naturale						
Note: La freccia rossa in figura indica il punto di accesso al fabbricato (Immagine da Google Earth).						
INFORMAZIONI EDIFICIO			DOCUMENTAZIONE FOTOGRAFICA			
<p>DESCRIZIONE</p> <p>La struttura sembra composta da differenti corpi con struttura in cemento armato e copertura a falde inclinate con diversa pendenza. I due corpi principali rispettivamente 2 e 3 piani fuori terra, in sommità in posizione centrale è presente anche un terrazzo/torretta con tettola. La porzione a 2 piani sembra avere la copertura adibita a terrazzo. Non è stata riscontrata la presenza di piani interrati. La strada di accesso è privata e protetta da un cancello. E' presente un edificio isolato ad un piano a margine della proprietà, si ipotizza adibito a deposito attrezzi</p>

<p>CONDIZIONI CENSIMENTO</p> <p>L'edificio è stato ispezionato accedendovi dalla SP106. L'accesso alla proprietà è protetto da un cancello e non è stato possibile introdursi all'interno della proprietà. E' stato possibile eseguire foto panoramiche da monte (anche se con visibilità parzialmente impedita dalla conformazione del terreno a monte) in quanto l'edificio risulta collocato in un basso topografico.</p>						
<p>STATO DEL FABBRICATO</p> <p>Il fabbricato appare in buone condizioni di conservazione. La parte ispezionata non presenta lesioni o danni strutturali visibili.</p>

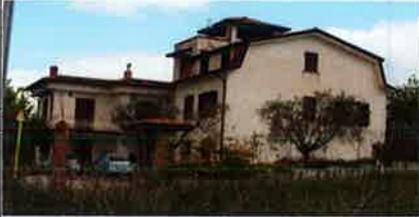
<p>PIANI INTERRATI</p> <p>Non è stata riscontrata la presenza di piani interrati anche se non è possibile escludere tale ipotesi.</p>
