Relazione sulle indagini geognostiche integrative 2015-2017 - Allegato 1

"INDAGINI GEOGNOSTICHE WBS OS03 – OS05 – OS09"

RAPPORTO TECNICO DI PROVA

REV.	DESCRIZIONE - DESCRIPTION	REDDATTO PREP'D	CONTR. CHK'D	APPR. APPR'D	COMM.-JOB:
0	Rapporto di prova	Dott. Massimo Salviè	Dott. Benedetto Spanò	Dott. Benedetto Spanò	RDP n° 551/CT14 del 12/12/2014 COMMESSA: IG478

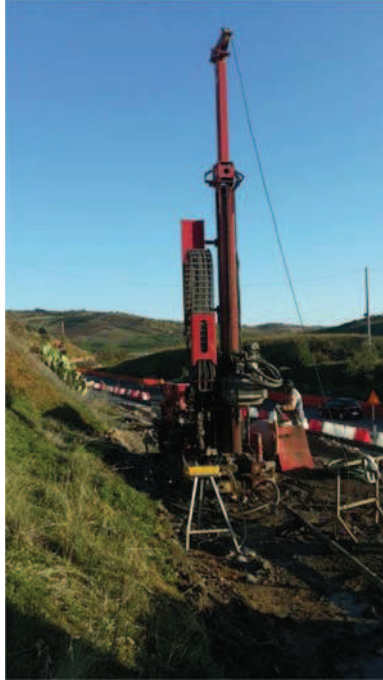
Foto N°1: Postazione sondaggio S1 OS05

I sondaggi a carotaggio continuo sono stati eseguiti per mezzo di una sonda perforatrice di tipo EGT MD 710 avente dimensioni idonee ai terreni da investigare, all'accessibilità ed alla possibilità di movimento nei siti di indagine.

La macchina perforatrice è montata su carro cingolato ed ha un tiro e una spinta che sono assicurati da un motore oleodinamico con trasmissione a catena. E' presente, inoltre, una morsa di tipo doppio con sistema di controllo oleodinamico per poter assicurare le manovre di montaggio e smontaggio delle aste di perforazione e/o di rivestimento. Il controllo della verticalità della batteria di aste è assicurato tramite quattro stabilizzatori a pistone con controllo, tramite livella a bolla posta nella parte anteriore e sulla torretta della sonda.

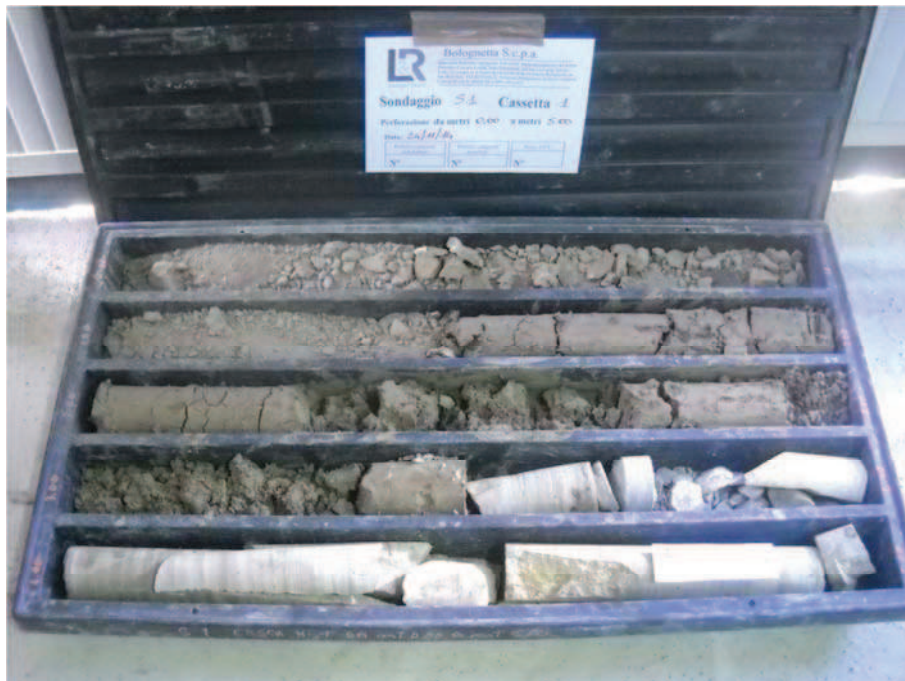
Foto N°2: sondaggio S1 OS05 Cassetta C1 da 0,00 a 5,00 m

Scala (mt)	Litologia	Descrizione	Quota	%Carotaggio	S.P.T.	R.Q.D. %	Campioni	Corona	Carotiere	Falda	Diam. Foro mm	Altre Prove	Strum. Geotecnica
1		Terreno agrario costituito da limo sabbioso con inclusi di natura calcarea millimetrici	1.50										
2		Argilla debolmente sabbiosa poco consistente di colore giallastro	3.50					(W)	(CS)				
3		Calclutite colore grigiastro, si presenta frantumata in spezzoni di circa 40 cm di lunghezza	5.20					3.50	3.50				
4		Argilla scagliosa di colore marrone poco consistente passante a più consistente	10.60					(D)	(CD)				
5			12.95					4.70					
6			13.25					SL1					
7			15.00					4.92					
8		Limo sabbioso poco consistente	15.00					5.20	5.20				
9		Livello di detrito di roccia calcarea	15.00					(W)	(CS)			d.101	
10		Argilla debolmente sabbiosa poco consistente di colore giallastro	15.00										
11			15.00					15.00	15.00			15.00	
12			15.00										
13			15.00

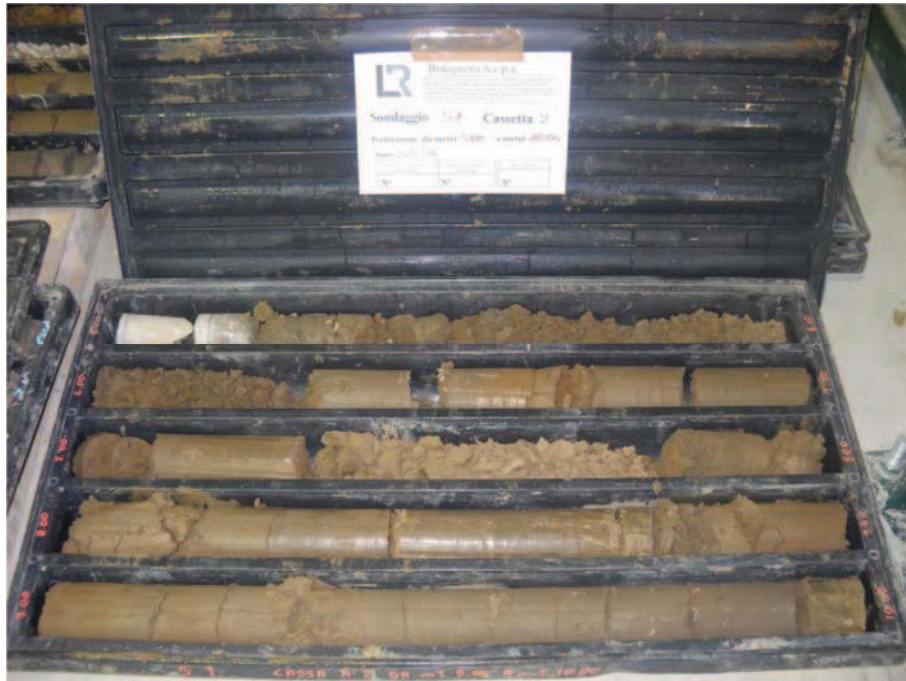
Foto N°3: sondaggio S1 OS05 Cassetta C2 da 5,00 a 10,00 m

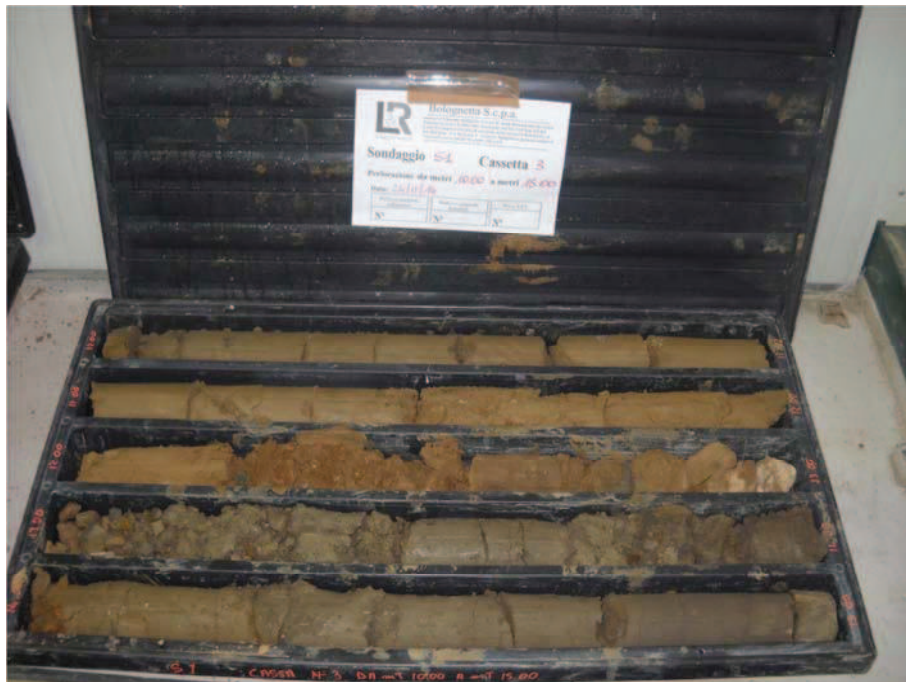
Foto N°4: sondaggio S1 OS05 Cassetta C3 da 10,00 a 15,00 m

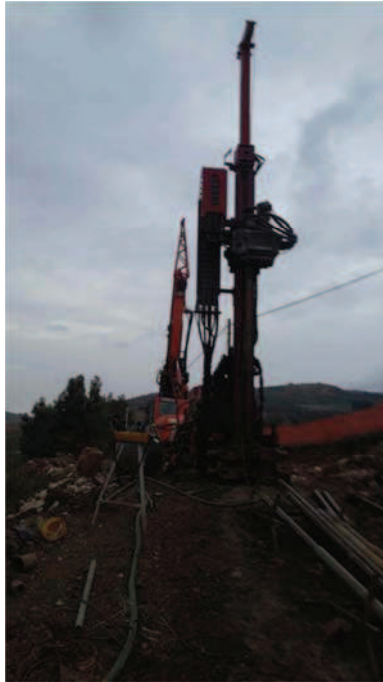
Foto N°6: Postazione sondaggio S2 OS09 Palo 33

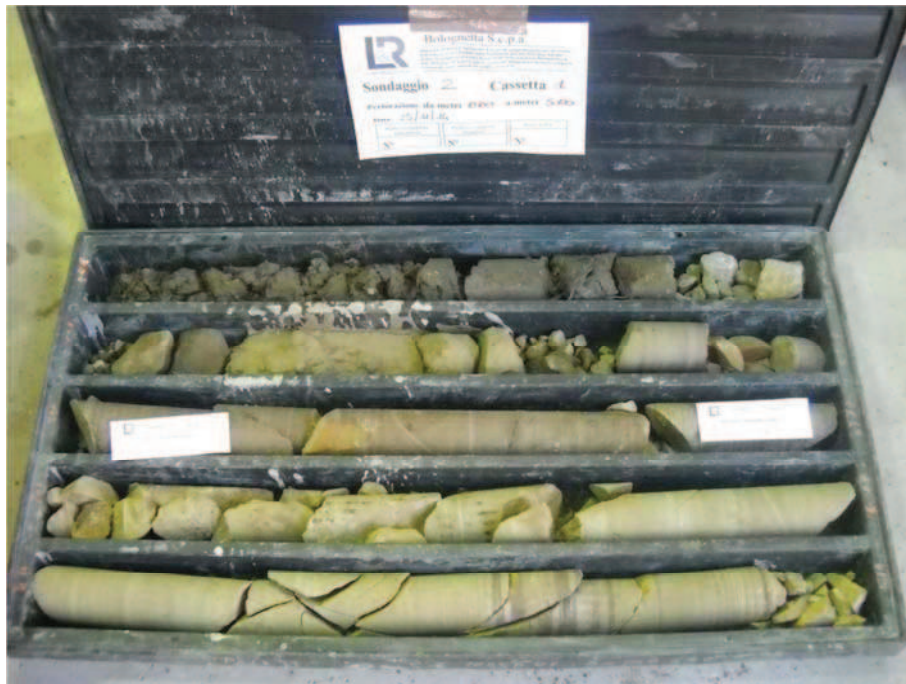
Foto N°7: sondaggio S2 OS09 Palo 33 Cassetta C1 da 0,00 a 5,00 m

Scala (mt)	Litologia	Descrizione	Quota	%Carotaggio	S.P.T.	R.Q.D. %	Campioni	Corona	Carotiere	Falda	Diam. Foro mm	Altre Prove	Strum. Geotecnica
1		Terreno agrario costituito da limo sabbioso con inclusi di natura calcarea millimetrici	0.80					(W)	(CS)				
2		Calcilutite giallastra si presenta fratturata in spezzoni fino a 40 cm di lunghezza					2.00 2.25 2.80 3.00	1.60	1.60				
3													
4								(D)	(CD)				
5													
6													
7		Argilla brecciata di colore marrone a media consistenza con livelli più consistenti verso il basso	6.70					6.80	6.80				
8													
9													
10													
11													
12			12.00					12.00	12.00		12.00		
13													
14

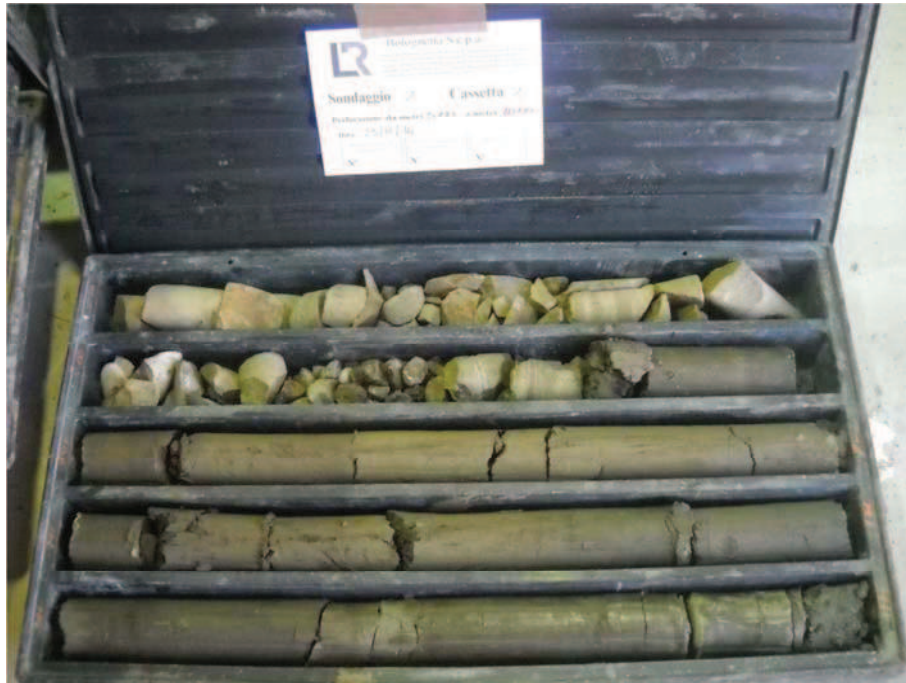
Foto N°8: sondaggio S2 OS09 Palo 33 Cassetta C2 da 5,00 a 10,00 m

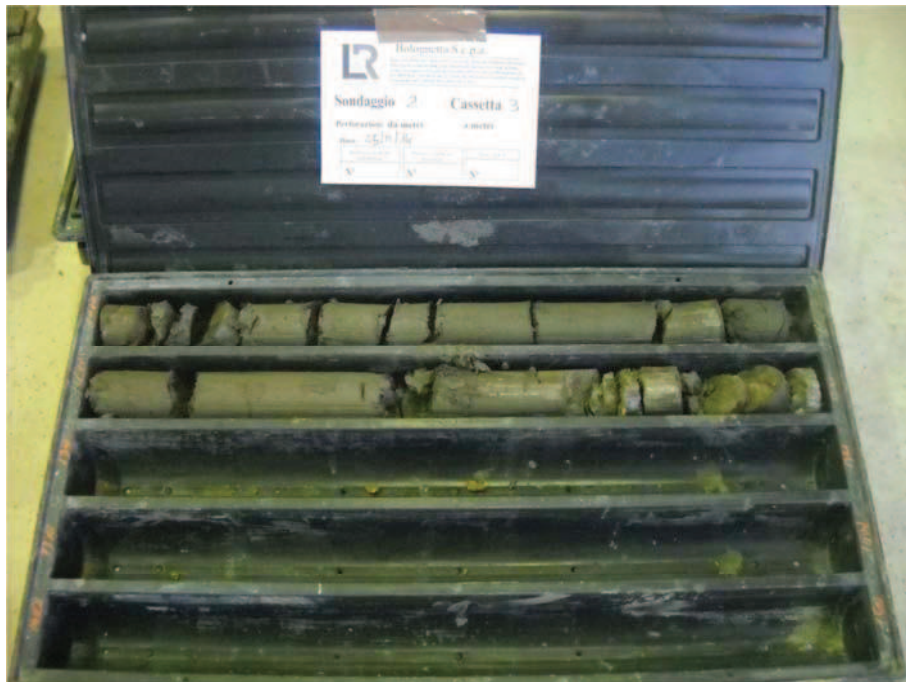
Foto N°9: sondaggio S2 OS09 Palo 33 Cassetta C3 da 10,00 a 12,00 m

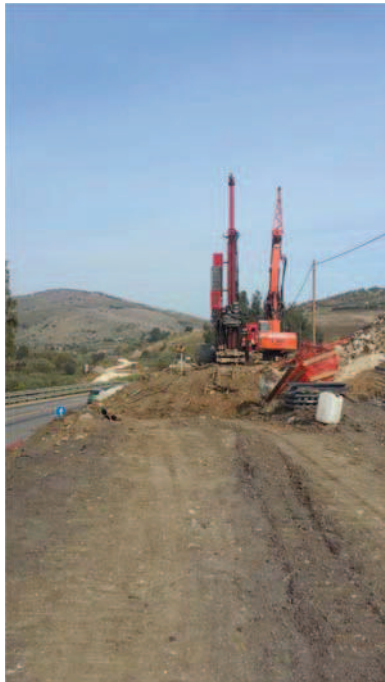
Foto N°12: Postazione sondaggio S3 OS09 Palo 23

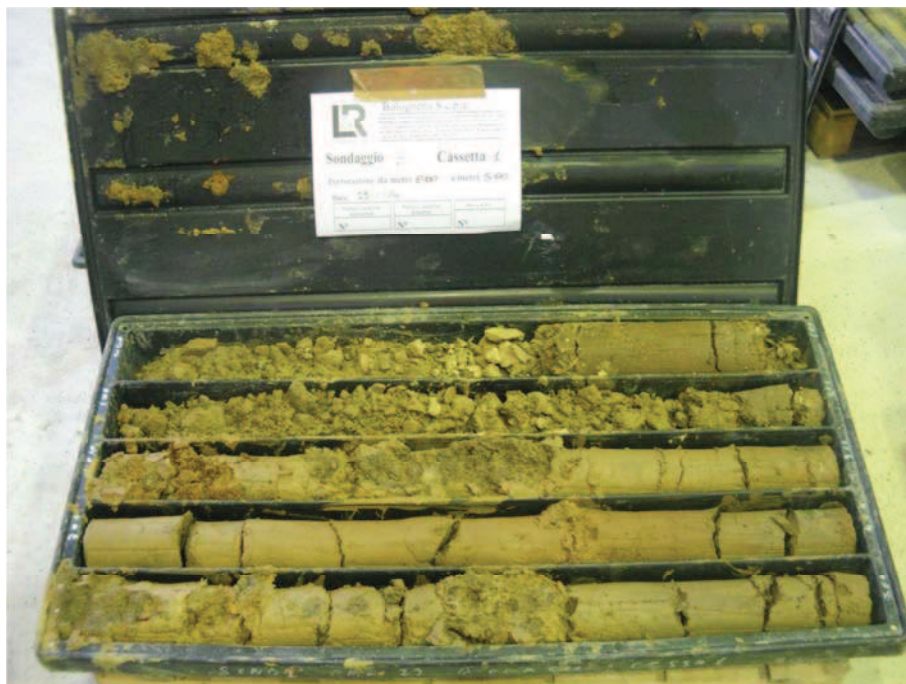
Foto N°13: sondaggio S3 OS09 Palo 23 Cassetta C1 da 0,00 a 5,00 m

Scala (mt)	Litologia	Descrizione	Quota	%Carotaggio	S.P.T.	R.Q.D. %	Campioni	Corona	Carotiere	Falda	Diam. Foro mm	Altre Prove	Strum. Geotecnica
				0 20 40 60 80 100									
1		Terreno agrario costituito da limo sabbioso con inclusi di natura calcarea millimetrici	0.65 0.95										
2		Limo sabbioso di colore giallastro	2.00										
3		Detrito roccioso di natura calcarea da millimetrico a centimetrico											
4		Limo sabbioso poco consistente di colore giallastro						(W)	(CS)		d.101		
5		Argilla scagliosa grigiastra	5.30 5.50										
6		Limo sabbioso poco consistente di colore giallastro											
7		Argilla debolmente sabbiosa a media consistenza di colore grigiastro; a volte si presenta scagliettata	7.30										
8													
9													
10													
11													
12			12.00					12.00	12.00		12.00		
13													
14

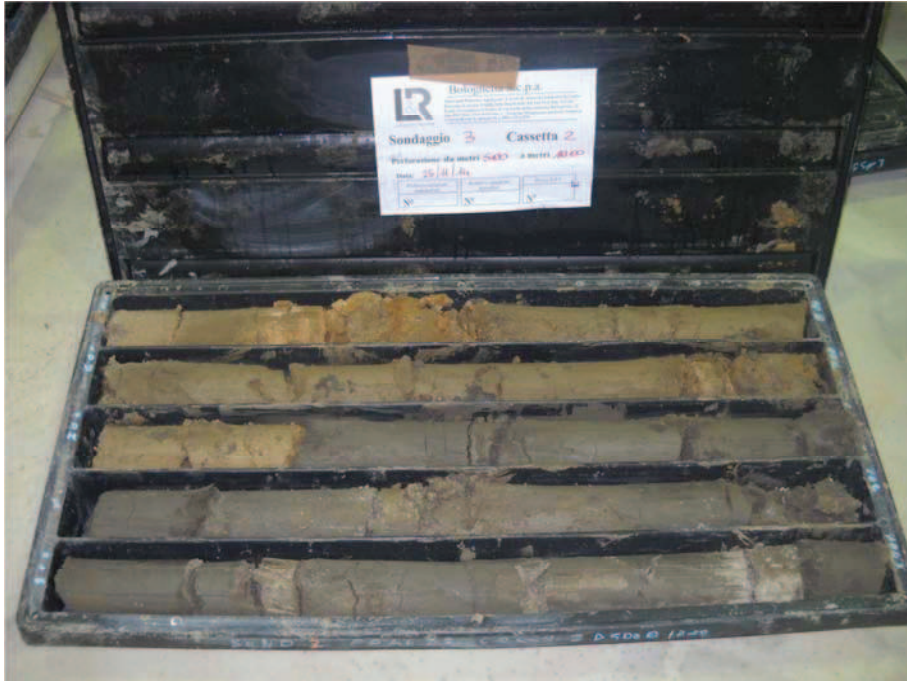
Foto N°14: sondaggio S3 OS09 Palo 23 Cassetta C2 da 5,00 a 10,00 m

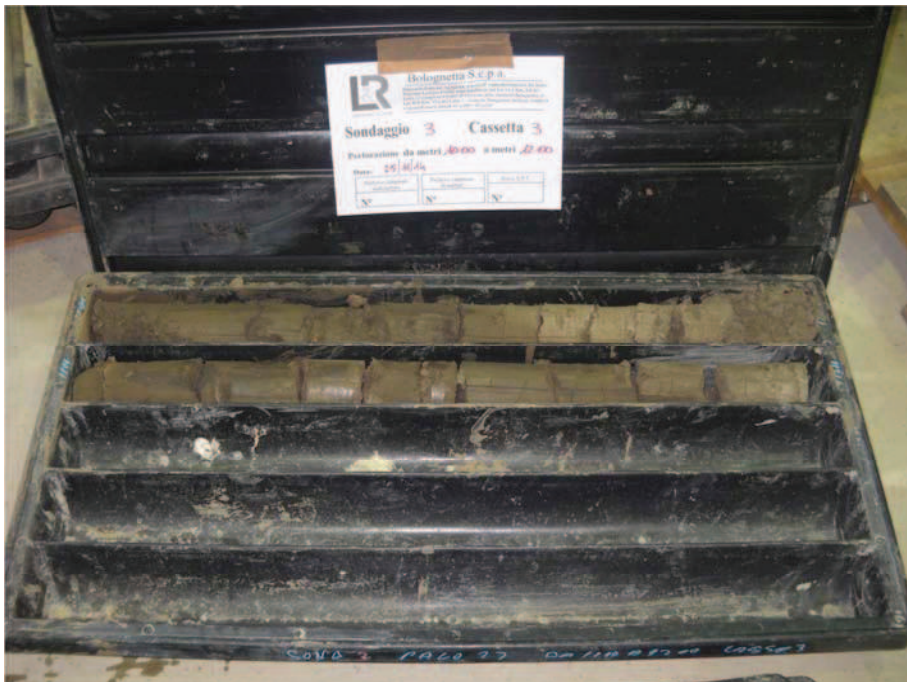
Foto N°15: sondaggio S3 OS09 Palo 23 Cassetta C3 da 10,00 a 12,00 m

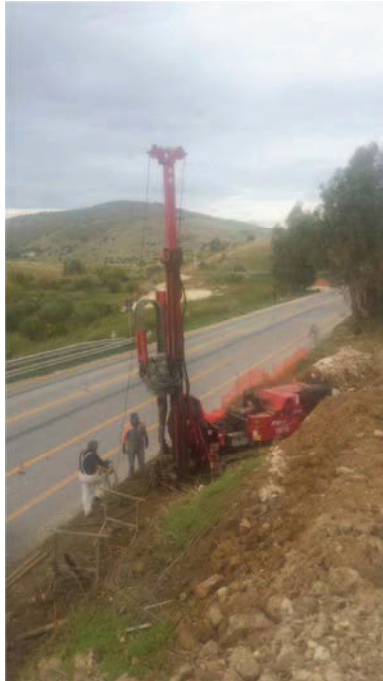
Foto N°16: Postazione sondaggio S4 OS09

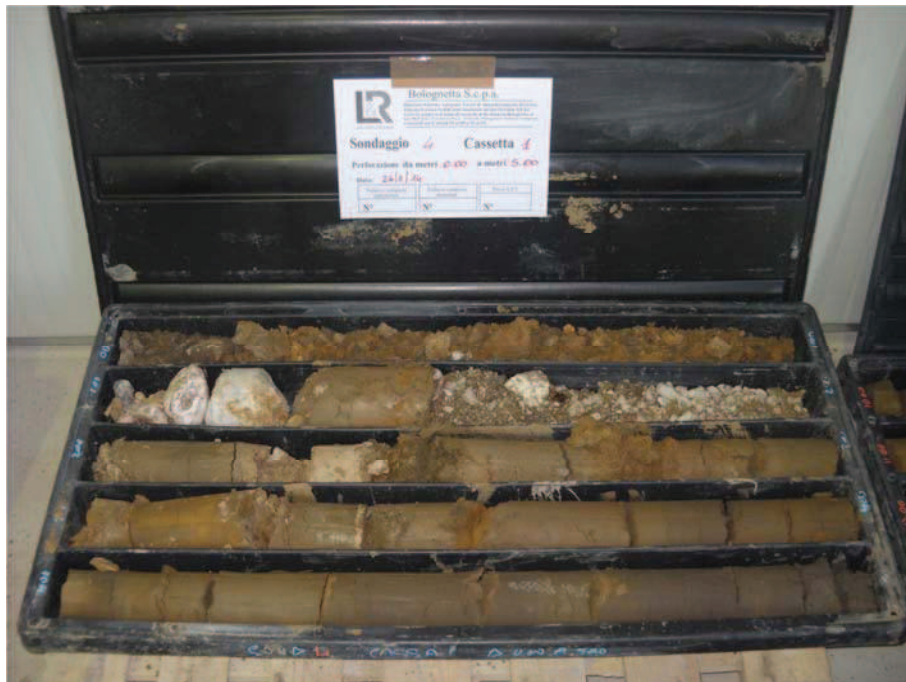
Foto N°17: sondaggio S4 OS09 Cassetta C1 da 0,00 a 5,00 m

Scala (mt)	Litologia	Descrizione	Quota	%Carotaggio	S.P.T.	R.Q.D. %	Campioni	Corona	Carotiere	Falda	Diam. Foro mm	Altre Prove	Strum. Geotecnica
1		Terreno agrario	0.20										
		Limo sabbioso poco consistente	1.00										
		Calccare biancastro	1.20										
2		Limo sabbioso colore giallastro	1.50										
		Calccare biancastro detritico	2.05										
		Limo sabbioso colore giallastro con presenza di inclusi da millimetrici a 1-2 cm di diam.	2.90					(W)	(CS)		d.101		
5		Argille scagliose, mediamente addensate, di colore marrone passante ad argilliti di colore nerastro											
			8.00										
8								8.00	8.00		8.00		
9													
10													
11													
12													
13													
14

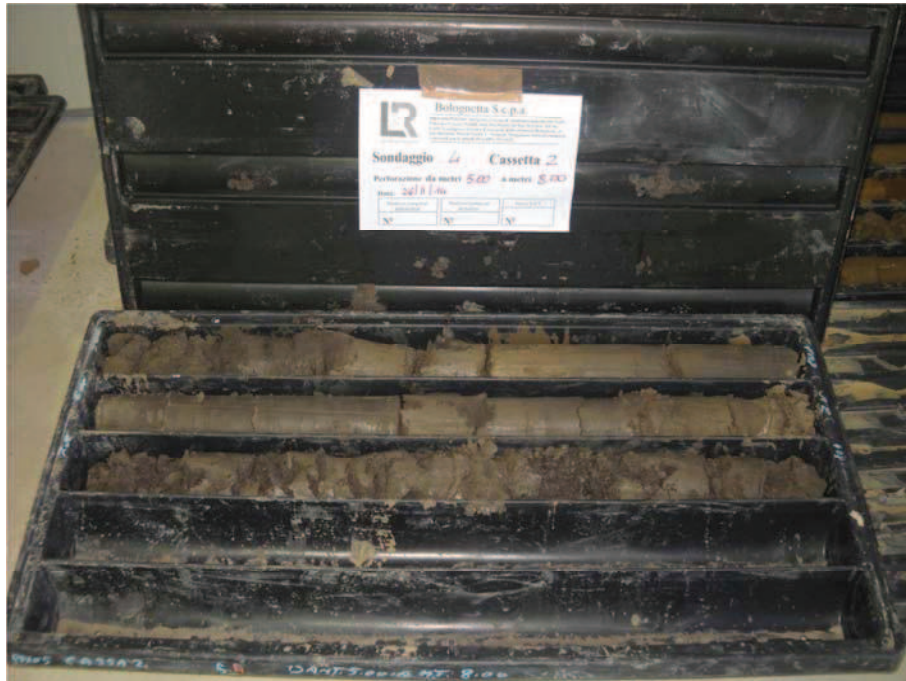
Foto N°18: sondaggio S4 OS09 Cassetta C2 da 5,00 a 8.00 m

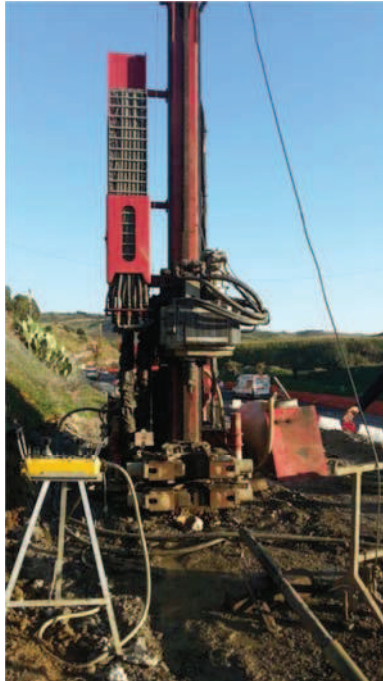
Foto N°19: Postazione sondaggio S5 OS03

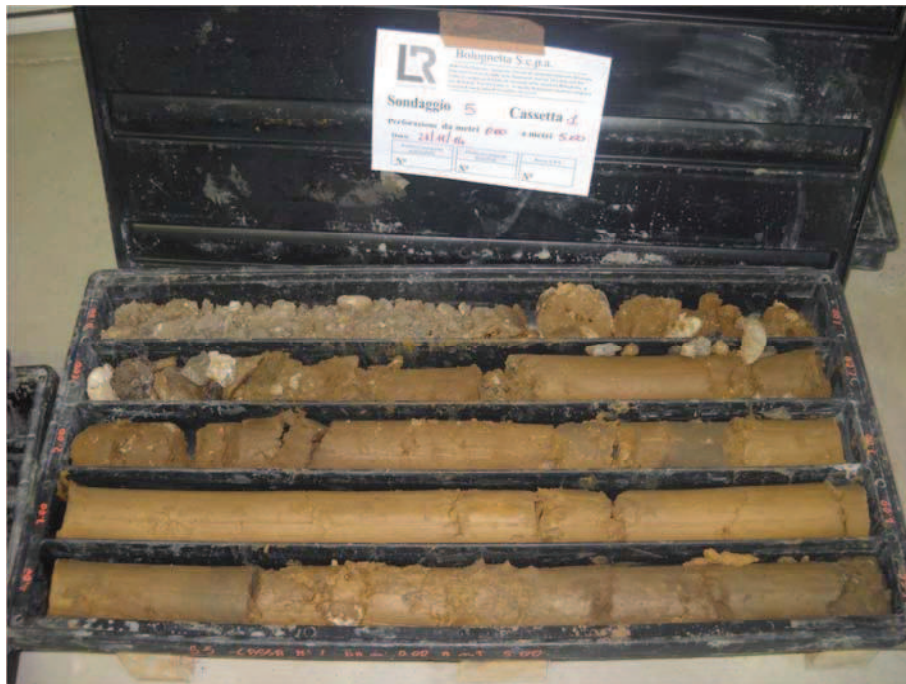
Foto N°20: sondaggio S5 OS03 Cassetta C1 da 0,00 a 5,00 m

Scala (mt)	Litologia	Descrizione	Quota	%Carotaggio	S.P.T.	R.Q.D. %	Campioni	Corona	Carotiere	Falda	Diam. Foro mm	Altre Prove	Strum. Geotecnica
		Terreno agrario	0.50										
1		Limi sabbiosi giallastri con alternanza di livelli centimetrici di roccia calcarea	2.00										
2		Limo sabbioso mediamente consistente di colore giallastro	6.30					(W)	(CS)		d.101		
3													
4													
5													
6		Argilla debolmente sabbiosa di colore grigiastro, talvolta scagliettata	12.00										
7													
8													
9													
10													
11													
12								12.00	12.00		12.00		
13													
14

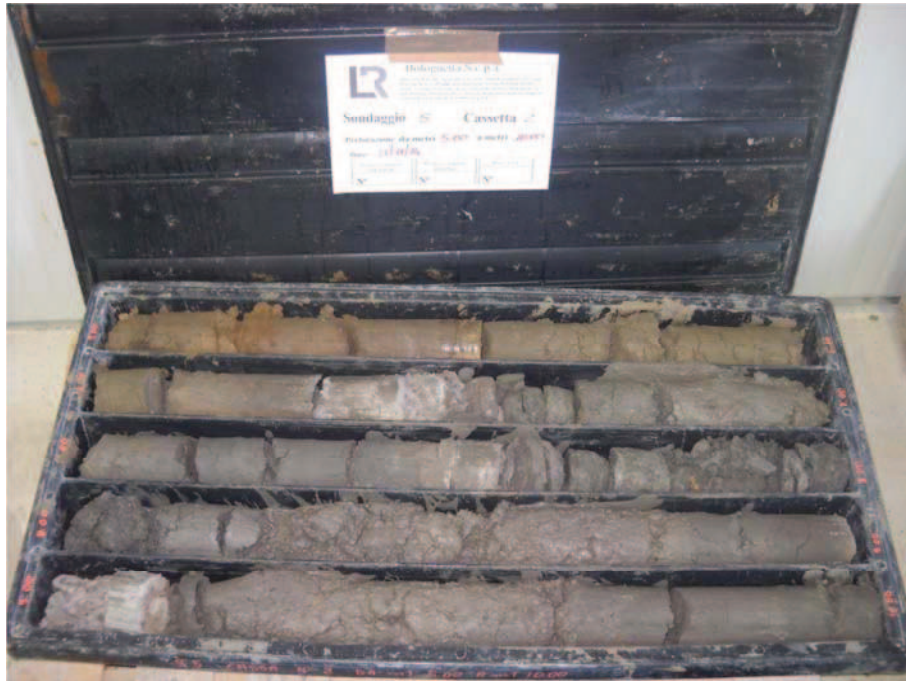
Foto N°21: sondaggio S5 OS03 Cassetta C2 da 5,00 a 10.00 m

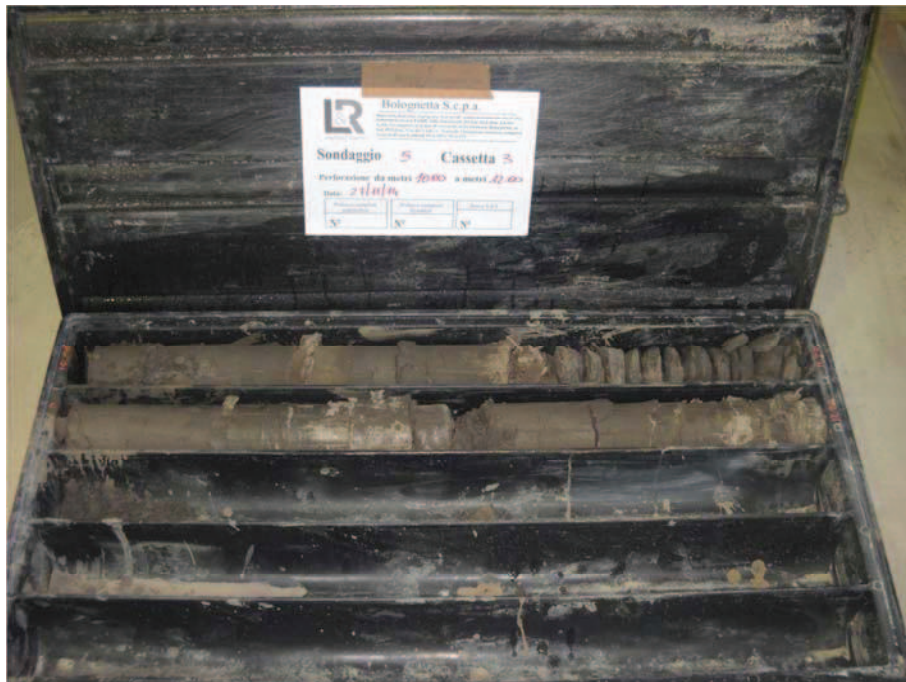
Foto N°22: sondaggio S5 OS03 Cassetta C3 da 10,00 a 12.00 m
