PROGETTISTA Technip Techfem TECHNIP ITALY S.p.A.	COMMESSA 2205	UNITÀ
	LOCALITA' REGIONE PUGLIA - MOLISE - CAMPANIA	SPC. 00-LC-D-85207	
	PROGETTO MET. BICCARI - CAMPOCHIARO	Fg.1 di 26	Rev. 0

STUDIO DI IMPATTO AMBIENTALE
MET. BICCARI - CAMPOCHIARO

ATTRAVERSAMENTI CORSI D'ACQUA E PERCORRENZE FLUVIALI

METANODOTTO: BICCARI – CAMPOCHIARO
 DN 1200 mm (48"), P 75 bar

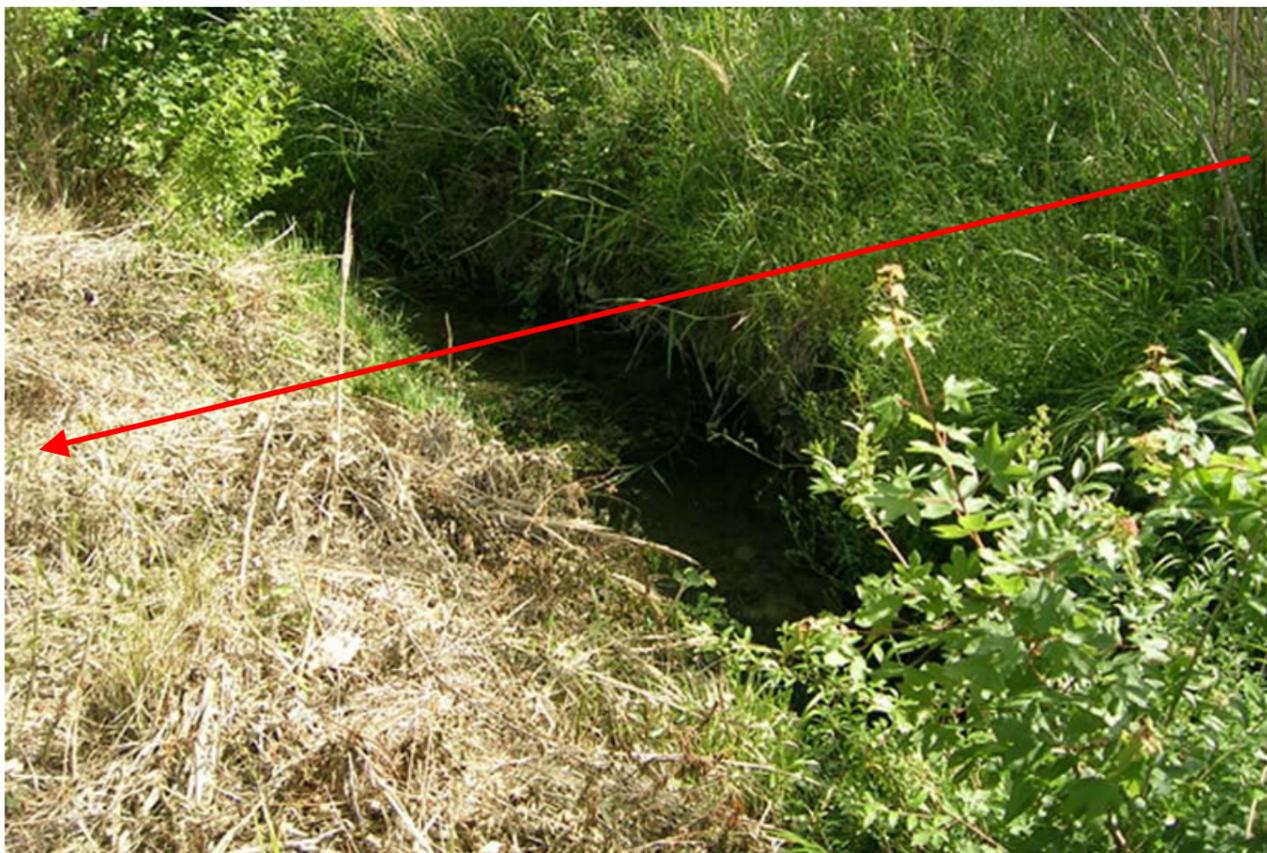
FOTOGRAFIA

Modesto corso d'acqua, larghezza del fondo circa 2 metri, che scorre in un'ampia valle, interessando sedimenti alluvionali di natura sabbioso-limoso, e presenta segni di moderati fenomeni di erosione di fondo. In fase di ripristino sarà necessario realizzare un rivestimento in massi a ricostituzione delle sponde interessate dagli scavi.

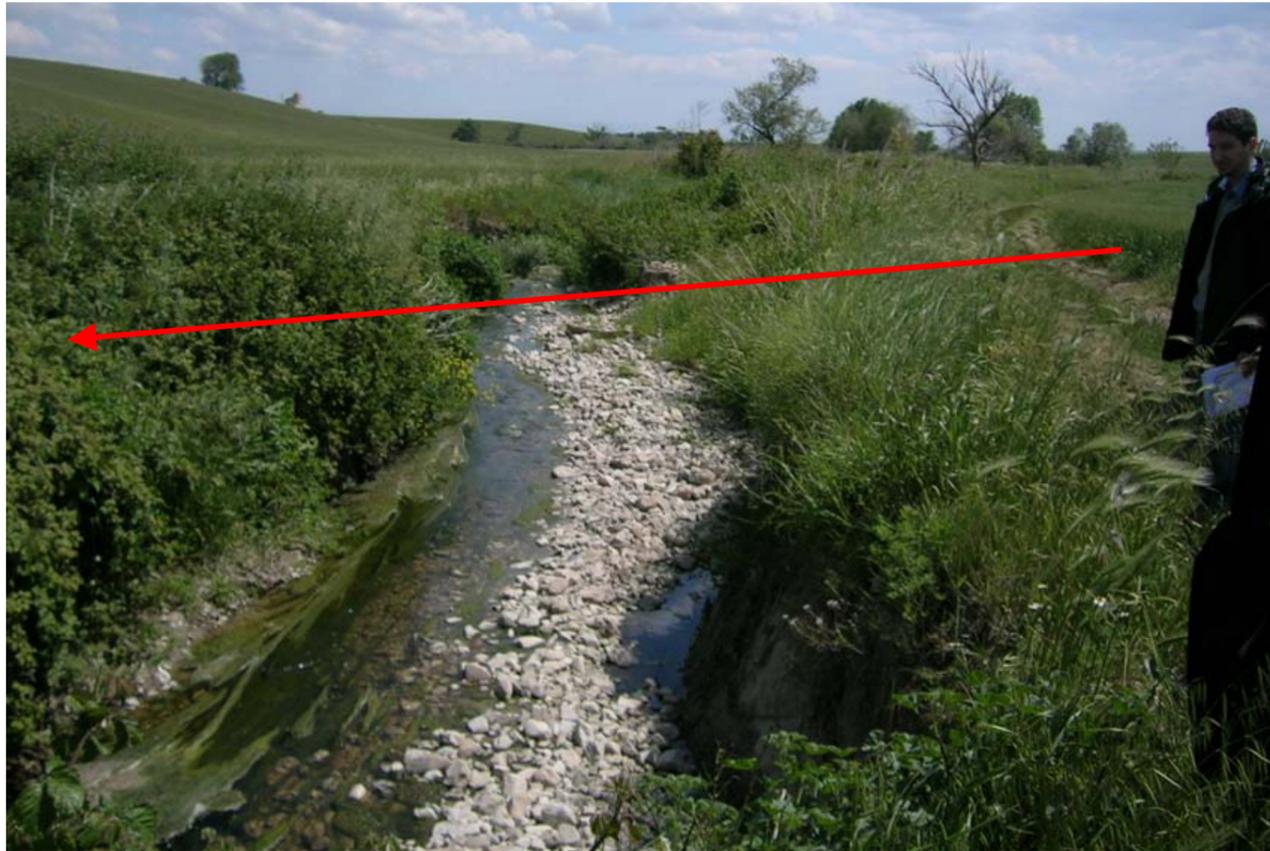
FOTOGRAFIA

Modesto corso d'acqua che scorre in un'ampia valle, con substrato costituito da sedimenti sabbioso-limosi con inclusione di qualche livello ciottoloso. L'alveo, largo circa 2,5 metri con sponde alte circa 2 metri, presenta segni di moderati fenomeni di erosione. In fase di ripristino sarà necessario realizzare opere di regimazione in gabbioni interrati a protezione delle sponde interessate dagli scavi.

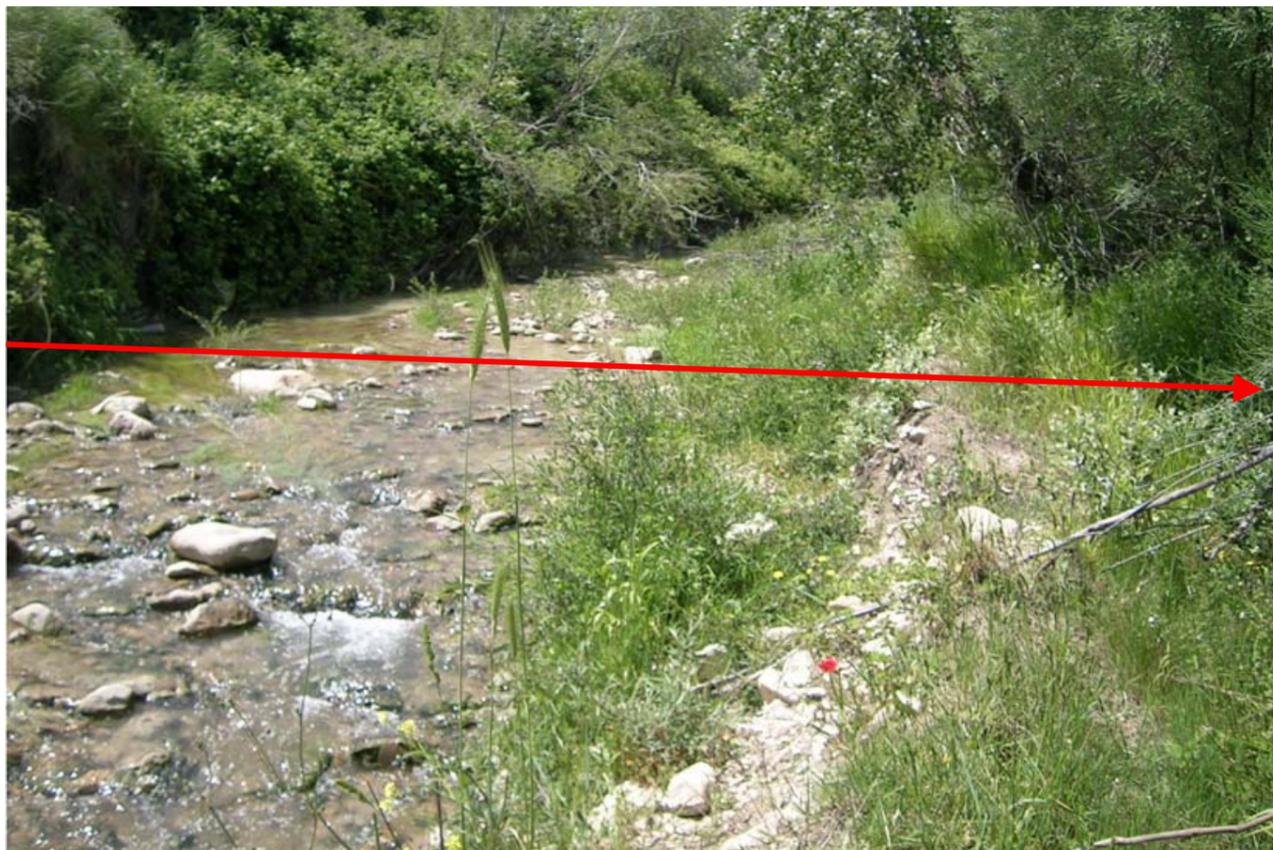
FOTOGRAFIA

Il torrente scorre al centro di una valle pianeggiante. L'alveo largo circa 5 metri presenta sponde subverticali alte circa 3 metri. Il corso d'acqua durante la fase di approfondimento dell'alveo ha formato dei piccoli terrazzamenti; sulle scarpate è possibile osservare il substrato litologico che risulta costituito da depositi ciottolosi e sabbiosi leggermente stratificati. Sono evidenti i segni di attività erosiva pertanto saranno necessarie opere di ricostituzione spondale costituite da massi per i tratti di sponda interessate dagli scavi e da una briglia disposta sul fondo per limitarne l'erosione.

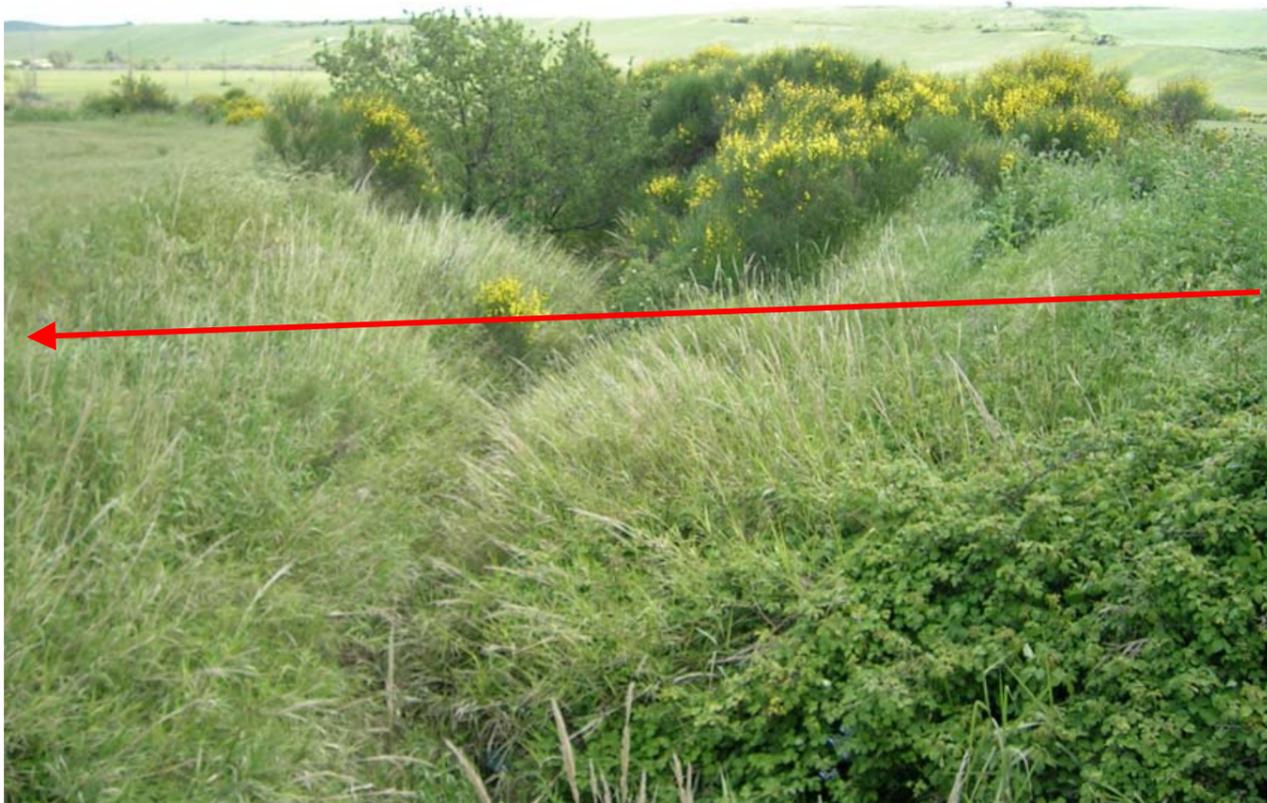
FOTOGRAFIA

Piccolo fosso di sezione di circa 1,5 metri di larghezza per 1 metro di profondità, che incide litologie sabbiose limose, il cui attraversamento non presenta particolari problemi. In fase di ripristino verranno realizzate delle palizzate spondali.

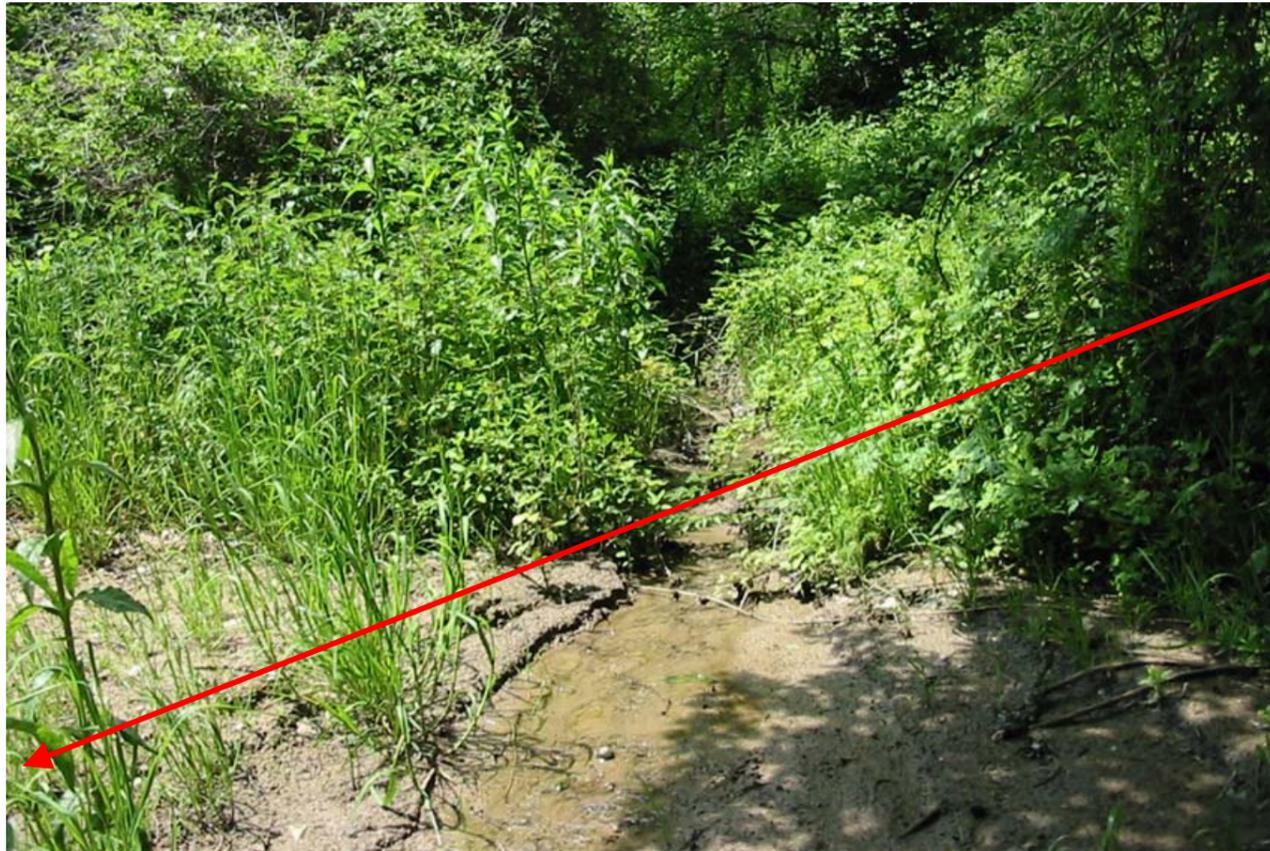
FOTOGRAFIA

Vallone inciso nelle litologie costituite da flysch argilloso-marnoso-siltoso, con alveo di circa 4 metri con alte sponde e con presenza di erosione di fondo. Saranno necessarie opere di regimazione in gabbioni a protezione delle sponde e del fondo interessati dagli scavi.

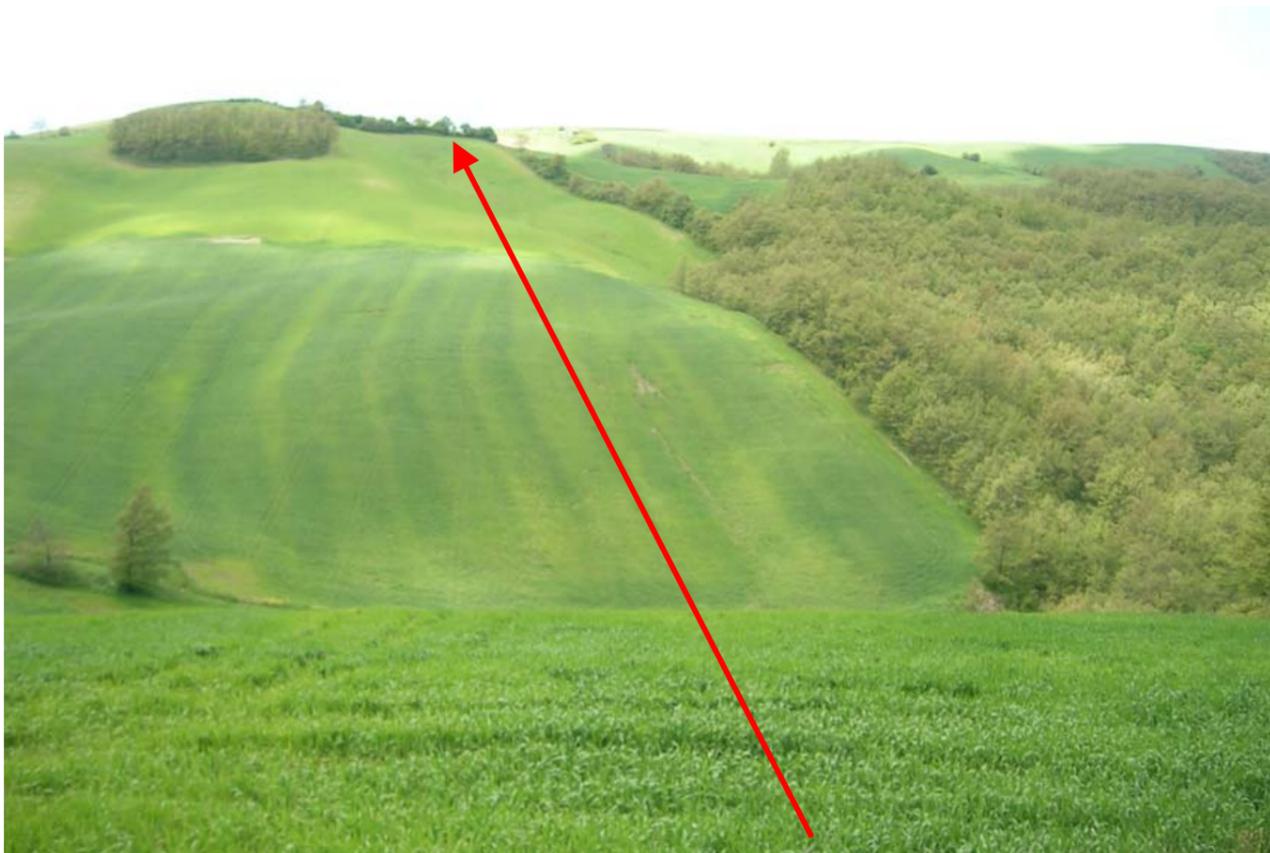
FOTOGRAFIA

Attraversamento di un compluvio che raccoglie le acque di una piccola valle, con substrato litologico costituito da molasse sabbiose e argille siltose.
 Le dimensioni sono modeste, alveo largo 1 metro e profondo di 1 metro, non sono presenti fenomeni erosivi. In fase di ripristino verranno realizzate delle palizzate spondali.

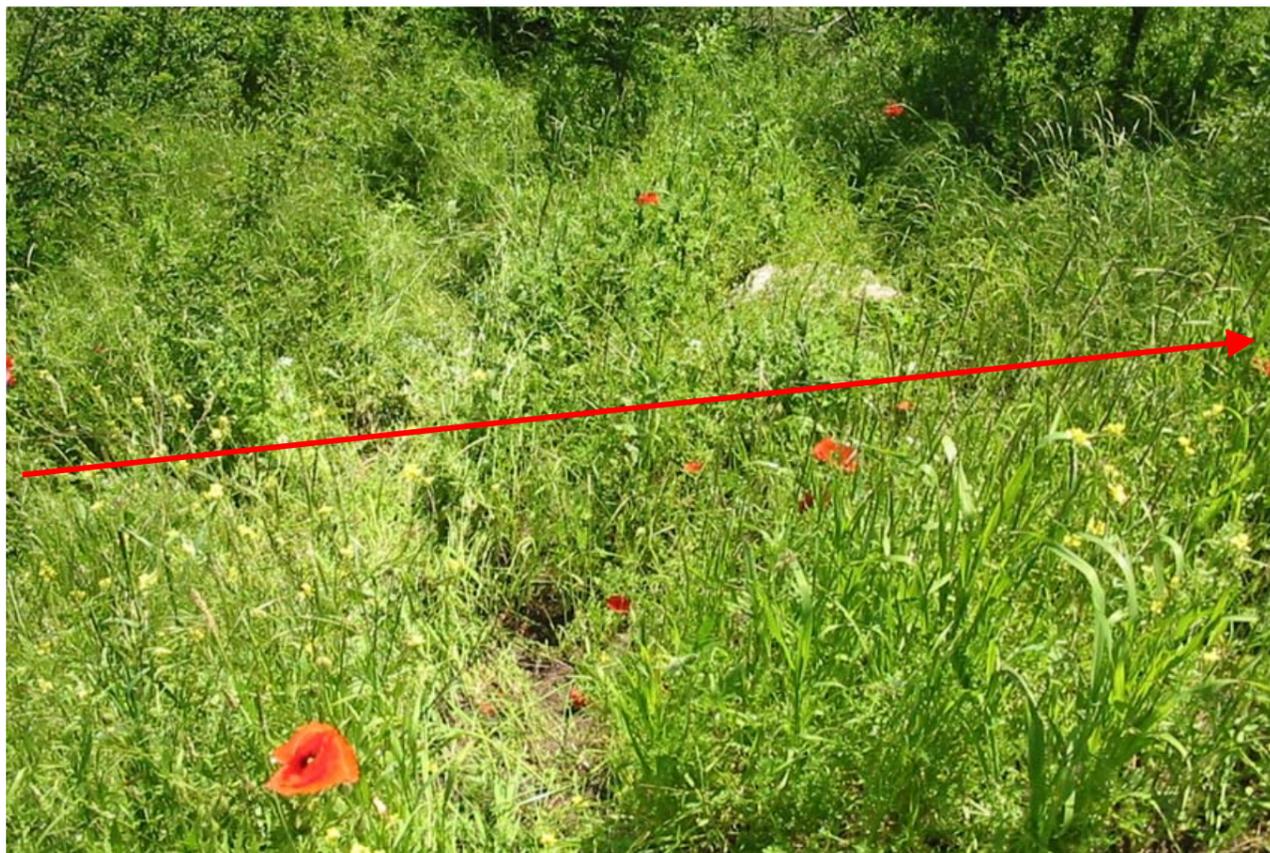
FOTOGRAFIA

Il corso d'acqua presenta un alveo di circa 3 metri di larghezza con sponde alte 2/2,5 metri. Interessa litologie costituite da flysch argilloso-marnoso-siltoso. L'attraversamento non presenta problemi particolari, in fase di ripristino verranno realizzate opere di protezione delle sponde in gabbioni integrate da palizzate.

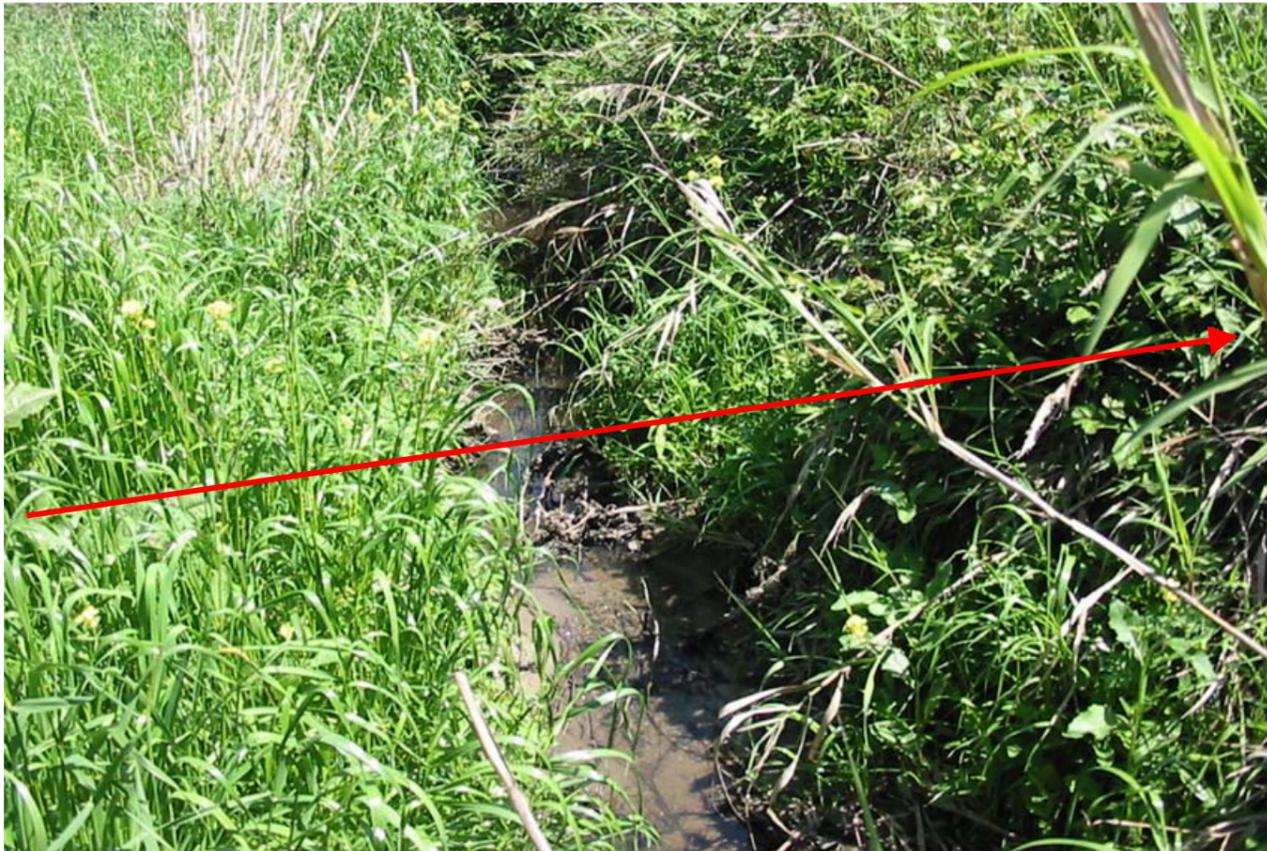
FOTOGRAFIA

Piccolo fosso di sezione di circa 1,5 metri di larghezza per 1 metro di profondità, incassato nelle litologie costituite da flysch argilloso-marnoso-siltoso. L'attraversamento non presenta particolari problemi in fase di ripristino verranno realizzate delle palizzate spondali.

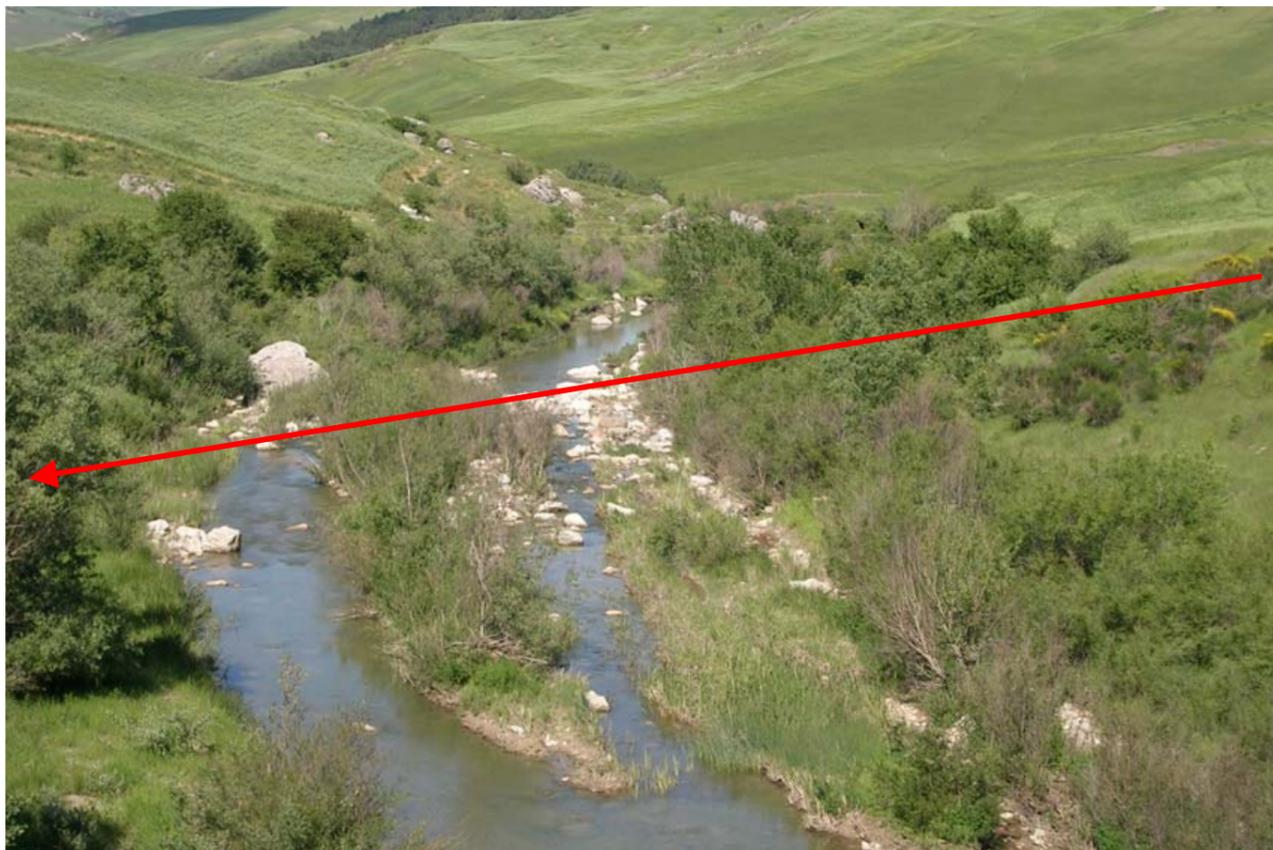
FOTOGRAFIA

L'opera in oggetto attraversa il Fiume Fortore al km 28,030.
 La morfologia del territorio su cui giace il bacino del Fortore lungo 86 km, va da pianeggiante a lievemente ondulata con quote che oscillano da alcune decine di metri fino a 200 metri sul livello del mare con un reticolo di drenaggio subparallelo ed a volte inciso. Ai lati del Fiume Fortore, dall'estremo Nord della regione fino al mare Adriatico, si estende il bacino della Valle del Fortore, striscia di territorio che comprende i comuni di: Carlantino, Casalnuovo Monterota, Casalvecchio di Puglia, Torre Maggiore, Serracapriola.

Uno sbarramento sul corso d'acqua ha originato il bacino artificiale di Occhito (12 km²), che giace in parte in territorio pugliese, in cui si raccolgono i deflussi del fiume, soprattutto quelli invernali.
 La diga è in materiali sciolti con nucleo centrale impermeabile, con un' altezza di circa 60 m e un volume complessivo del manufatto che supera i 3 milioni di m³.
 Nel punto in cui il metanodotto attraversa il Fiume Fortore il corso d'acqua è caratterizzato da ampie anse e da un letto ciottoloso-sabbioso.
 A valle di questa sezione, si verificò una frana che riversò nell'alveo del materiale che ostruì per un breve periodo il corso d'acqua. Il materiale riversato nell'alveo, insieme al materiale eroso trasportato dalla corrente, giace ancora nell'alveo fluviale, sebbene non ne ostruisca completamente il deflusso.

Occorre di conseguenza, data le condizioni attuali, prevedere il consolidamento dei versanti tramite la posa di scogliere in massi.

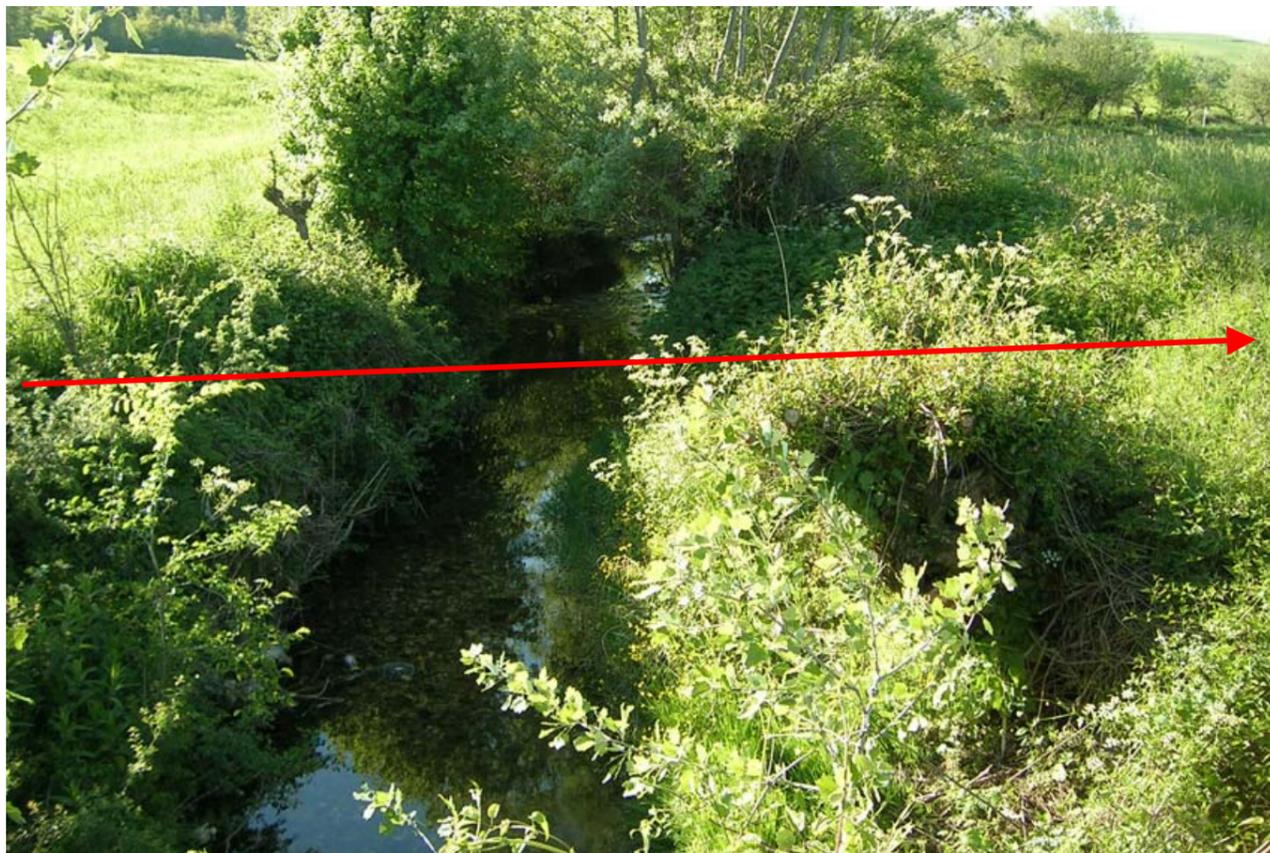
FOTOGRAFIA

Il torrente scorre in una valle pianeggiante costituita da depositi alluvionali di natura sabbioso-limosa con livelli ciottolosi. Il suo alveo è largo circa 2/2.5 metri con sponde di circa 2 metri, l'attraversamento avviene in un tratto rettilineo. Non vi sono segni di forte erosione. In fase di ripristino verranno rivestite con massi le parti delle sponde interessate dagli scavi.

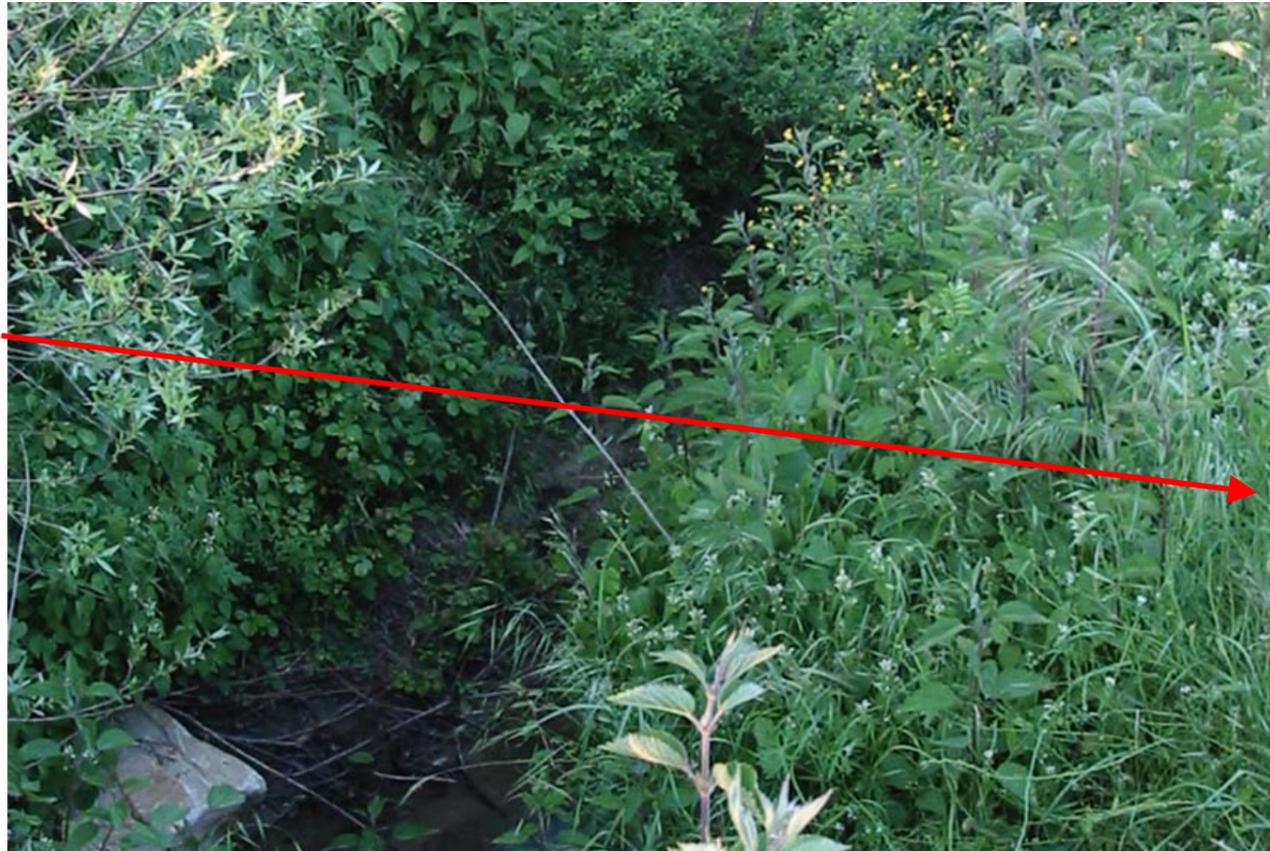
FOTOGRAFIA

Piccolo corso d'acqua affluente del Torrente Escamare che incide litologie costituite da arenarie giallastre. Date sue modeste dimensioni, alveo di 1,5/2 metri con sponde di 1/1,5 metri e l'assenza di fenomeni erosivi l'attraversamento, non presenta problemi di sorta. Verranno realizzate delle palizzate spondali in fase di ripristino.

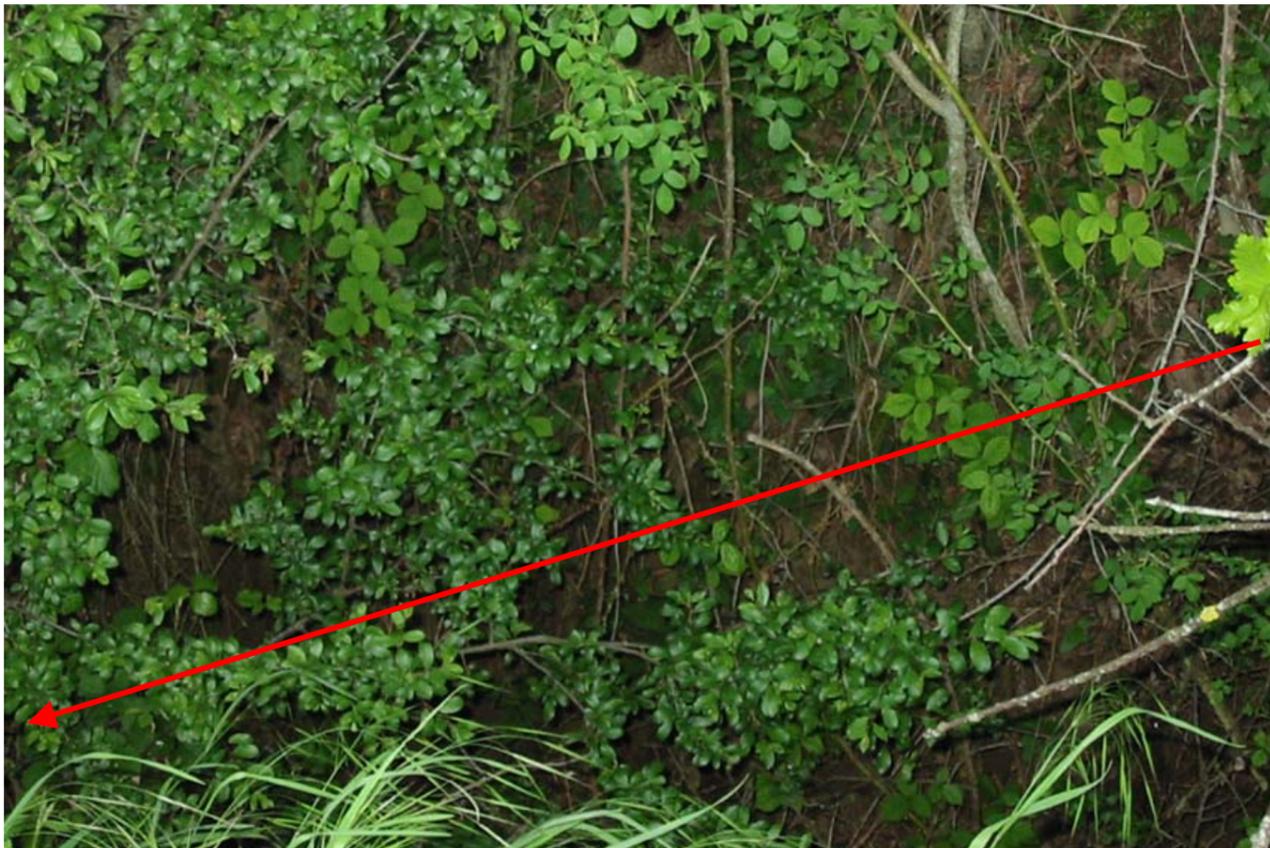
FOTOGRAFIA

Piccolo corso d'acqua, incassato nelle litologie arenacee, affluente del Torrente Escamare. Date le sue modeste dimensioni, alveo di 1,5/2 metri con sponde di 1/1,5 metri e l'assenza di fenomeni erosivi, l'attraversamento non presenta problemi di sorta. Verranno realizzate delle palizzate spondali in fase di ripristino.

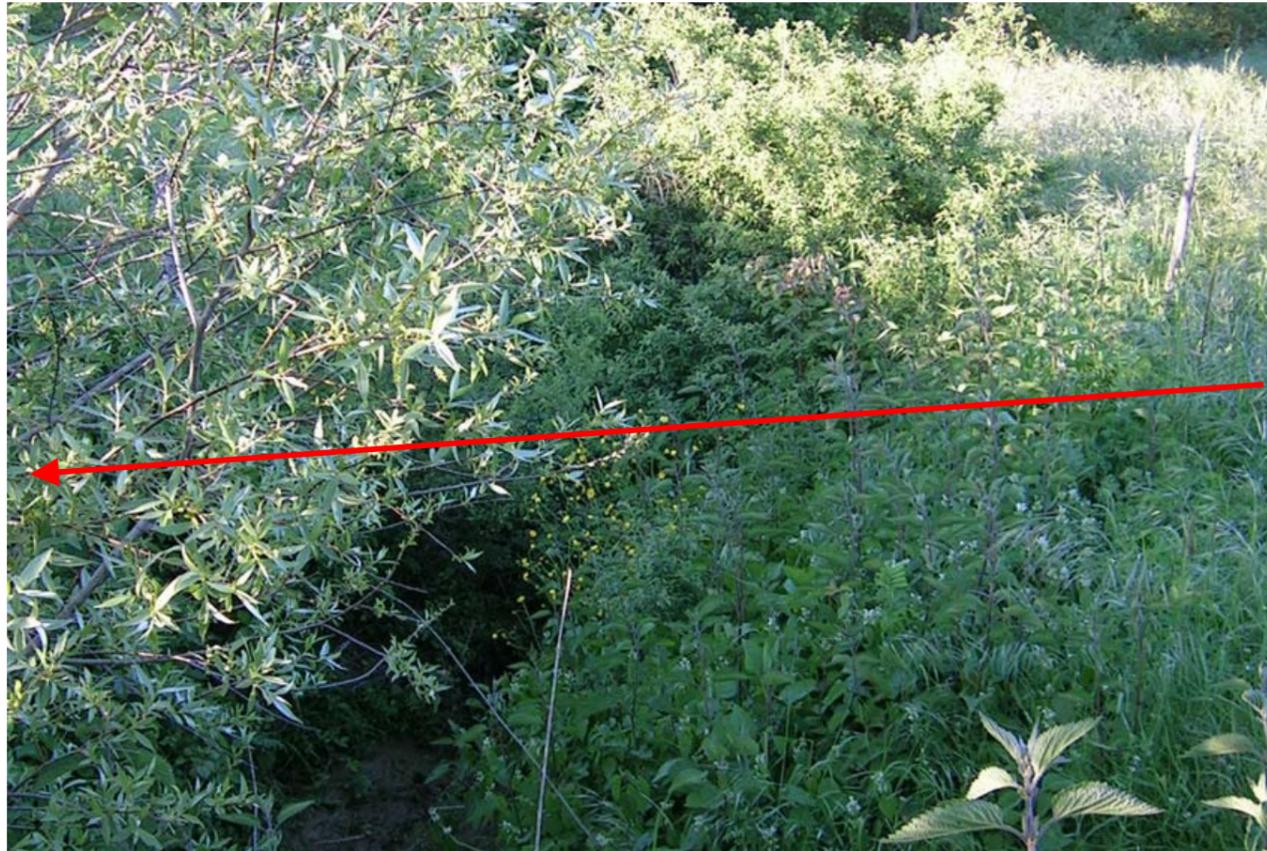
FOTOGRAFIA

Piccolo corso d'acqua di dimensioni estremamente modeste, alveo di circa 1 metro con sponde di 1 metro con abbondante vegetazione senza alcun segno di erosione in atto. Il substrato litologico è costituito da arenarie tenere o cementate giallastre. Per il ripristino si prevede la realizzazione di palizzate spondali.

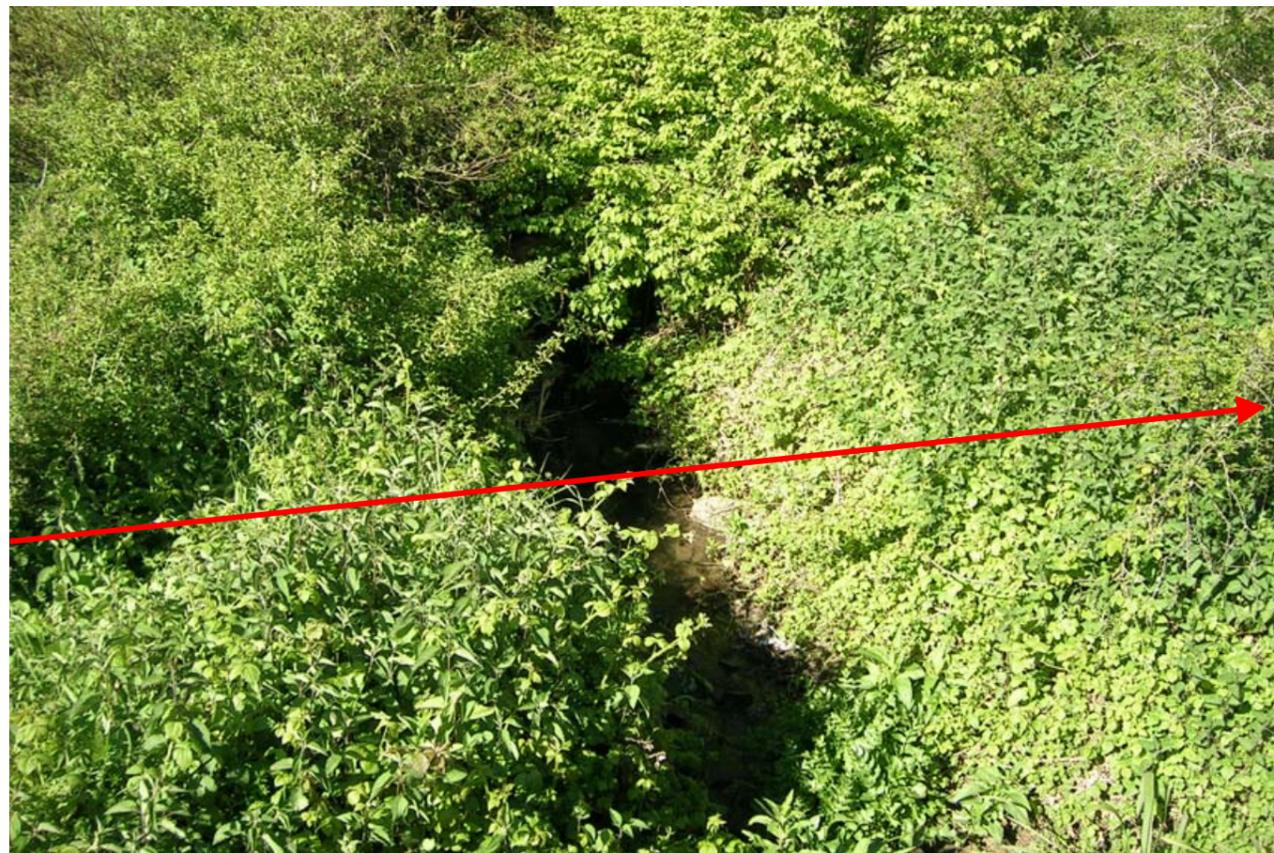
FOTOGRAFIA

Il fosso scorre lungo un'ampia valle pianeggiante ed interessa breccie calcaree e calcari bianchi subcristallini e calcareniti.
 L'attraversamento avviene in un tratto dove il corso d'acqua è rettilineo ed a monte di un ponte di una strada secondaria.
 Il fosso presenta un alveo di 2/2,5 metri con sponde di circa 2 metri con abbondante vegetazione ripariale.
 Non si notano fenomeni di erosione in atto. In fase di ripristino verranno realizzati dei rivestimenti in massi a difesa delle parti delle sponde interessate dagli scavi.

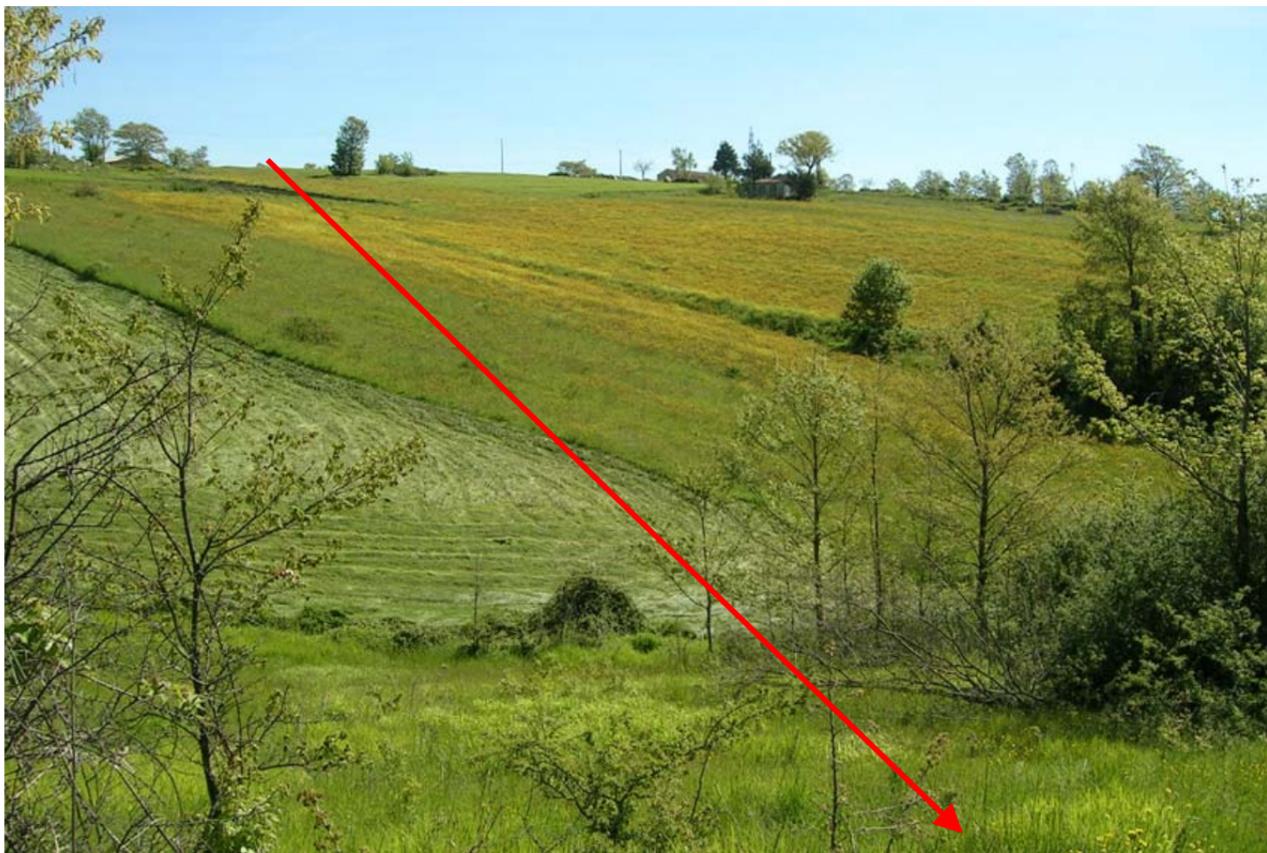
FOTOGRAFIA

Attraversamento di un compluvio, con substrato arenaceo, che raccoglie le acque di una piccola valle.
 Le dimensioni sono modeste, alveo largo 1 metro con profondità di 1 metro, non sono presenti fenomeni erosivi.
 In fase di ripristino verranno realizzate delle palizzate spondali.

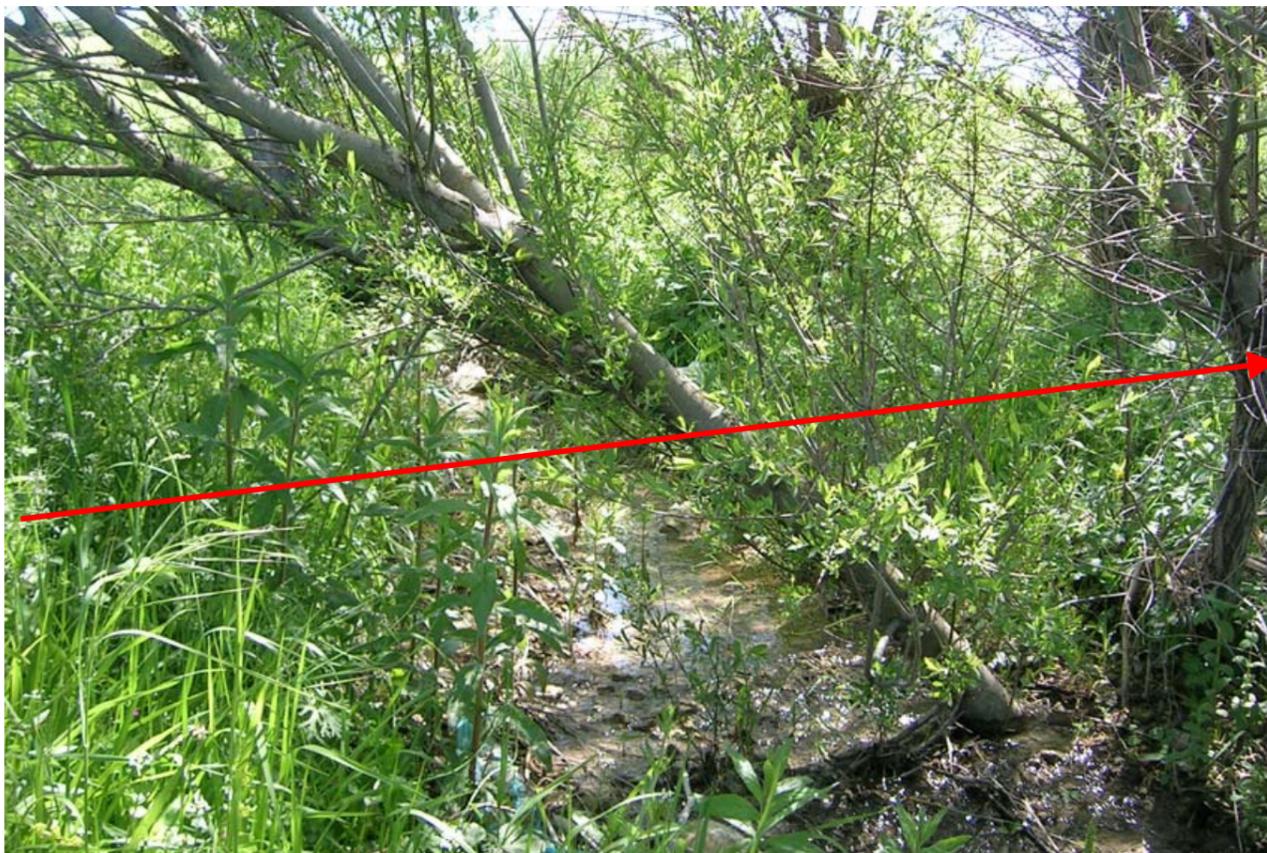
FOTOGRAFIA

Piccolo corso d'acqua di dimensioni estremamente modeste, alveo di circa 1 metro con sponde di 1 metro con abbondante vegetazione senza alcun segno di erosione in atto. Il substrato litologico è costituito da Arenarie tenere o cementate giallastre. Per il ripristino si prevede la realizzazione di palizzate spondali.

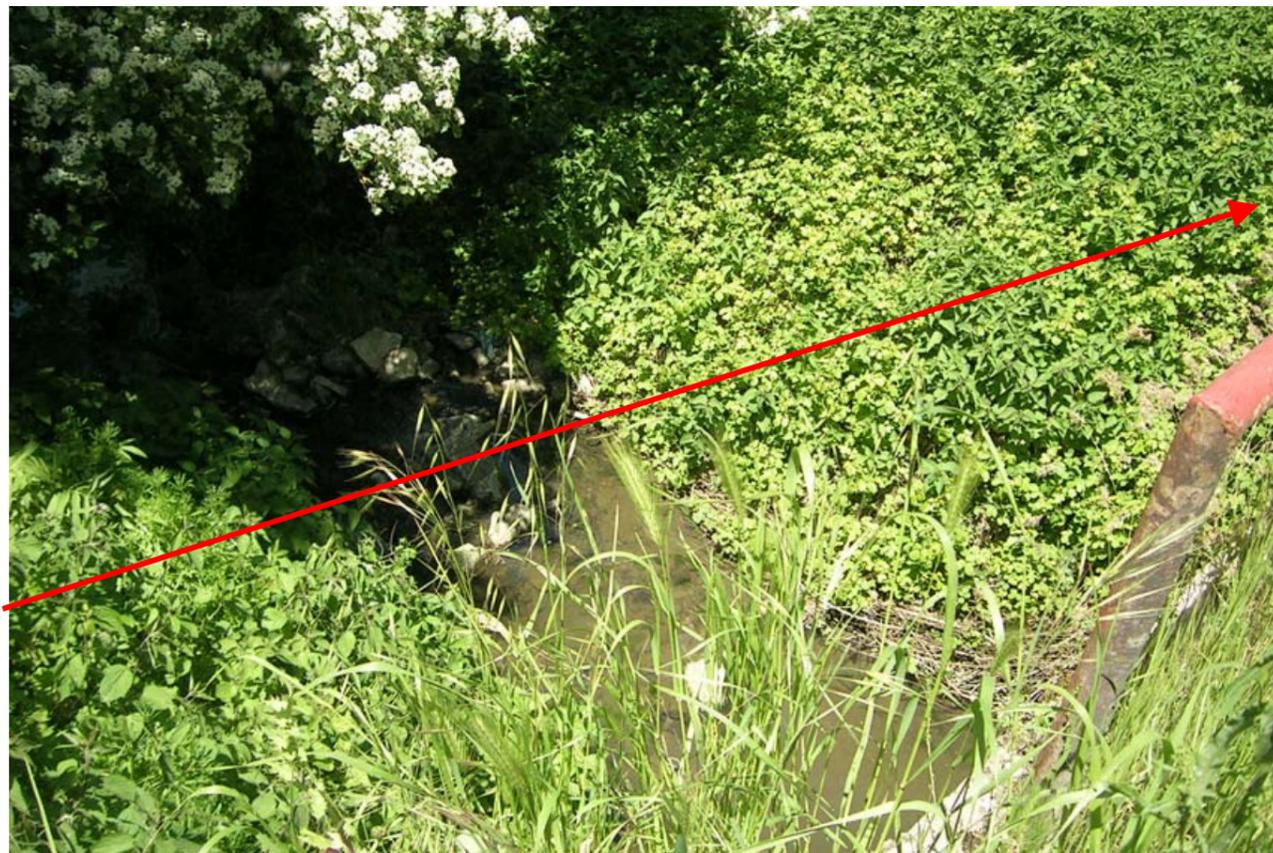
FOTOGRAFIA

Il corso d'acqua presenta un alveo di circa 3 metri di larghezza con sponde alte 2/2,5 metri; interessa litologie costituite da breccie calcaree e calcari bianchi subcristallini e calcareniti. L'attraversamento, che avviene a monte di un ponte di una strada asfaltata secondaria, non presenta problemi particolari; in fase di ripristino verranno realizzate opere di protezione delle sponde in gabbioni.

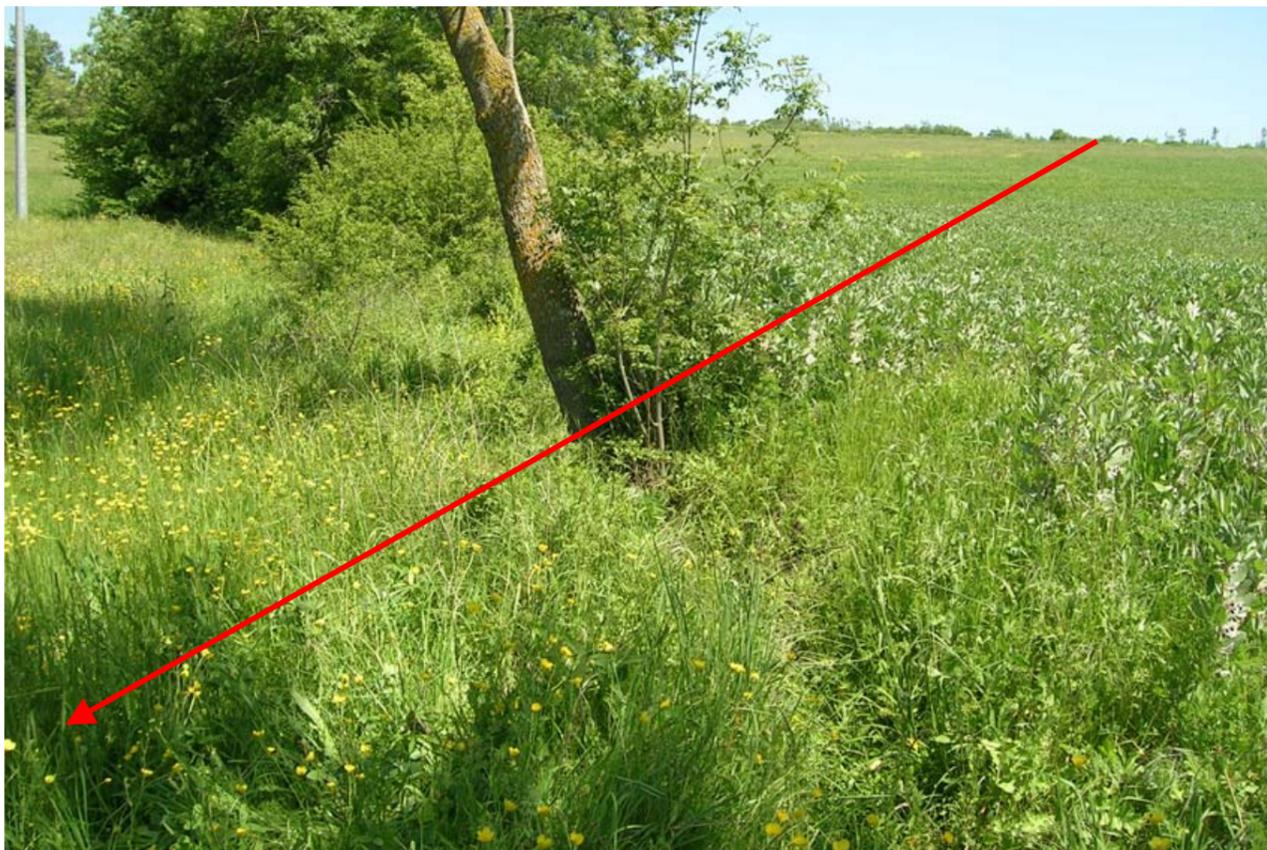
FOTOGRAFIA

Piccolo fosso di sezione di circa 1,5 metri di larghezza per 1 metro di profondità, incide litologie costituite da arenarie tenere o cementate giallastre. L'attraversamento non presenta particolari problemi in fase di ripristino verranno realizzate delle palizzate spondali.

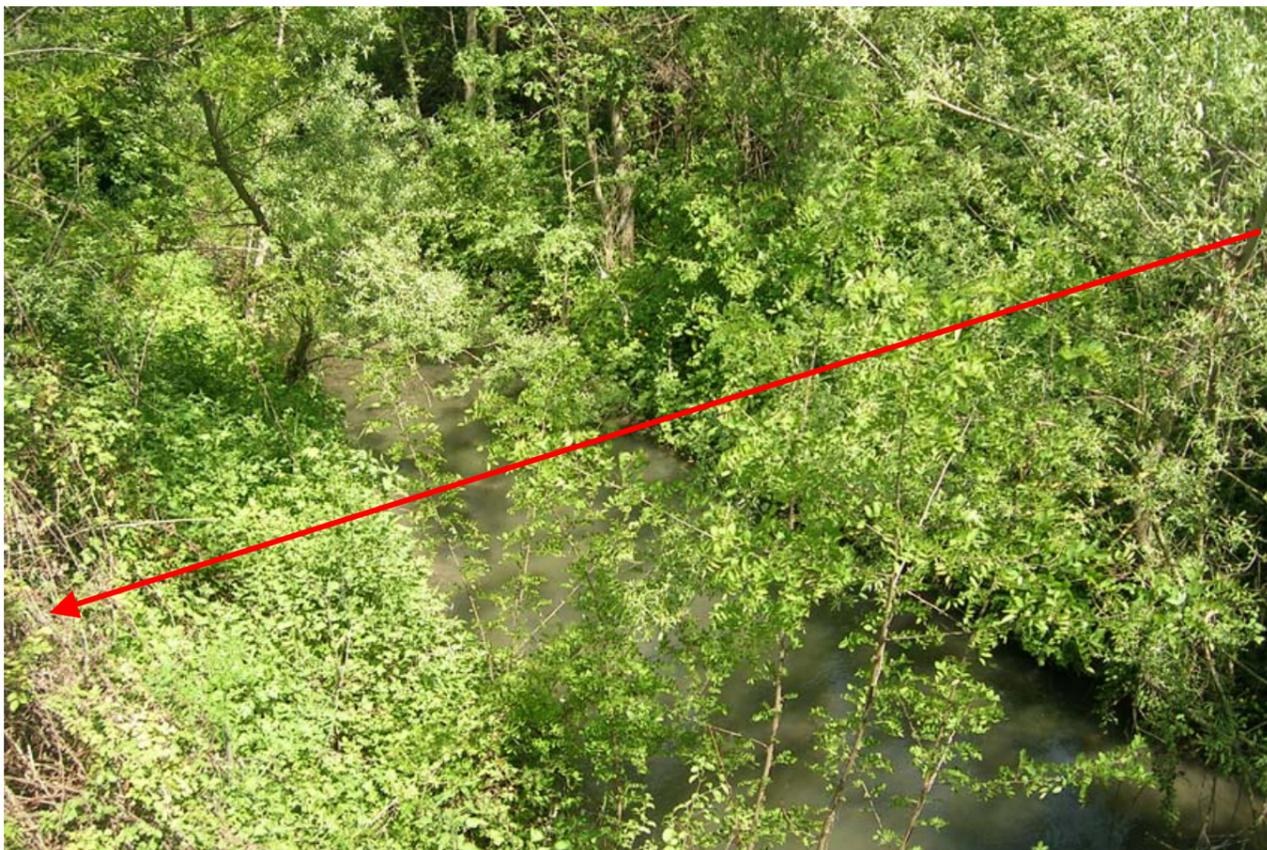
FOTOGRAFIA

Il torrente scorre in un ampio pianoro con substrato costituito da depositi alluvionali, presenta un'abbondante vegetazione ripariale ed un alveo di circa 3 metri di larghezza con sponde alte 2/2,5 metri. L'attraversamento, che avviene a monte di un ponte di una strada secondaria, non presenta problemi particolari, in fase di ripristino verranno realizzate opere di ricostituzione delle sponde in massi.
