PROGETTISTA Technip Techfem TECHNIP ITALY S.p.A.	COMMESSA 2205	UNITÀ
	LOCALITA' REGIONE PUGLIA - MOLISE - CAMPANIA	SPC. 00-LC-D-85207	
	PROGETTO MET. BICCARI - CAMPOCHIARO	Fg.1 di 26	Rev. 0

STUDIO DI IMPATTO AMBIENTALE
MET. BICCARI - CAMPOCHIARO

ATTRAVERSAMENTI CORSI D'ACQUA E PERCORRENZE FLUVIALI

METANODOTTO: BICCARI – CAMPOCHIARO
 DN 1200 mm (48"), P 75 bar

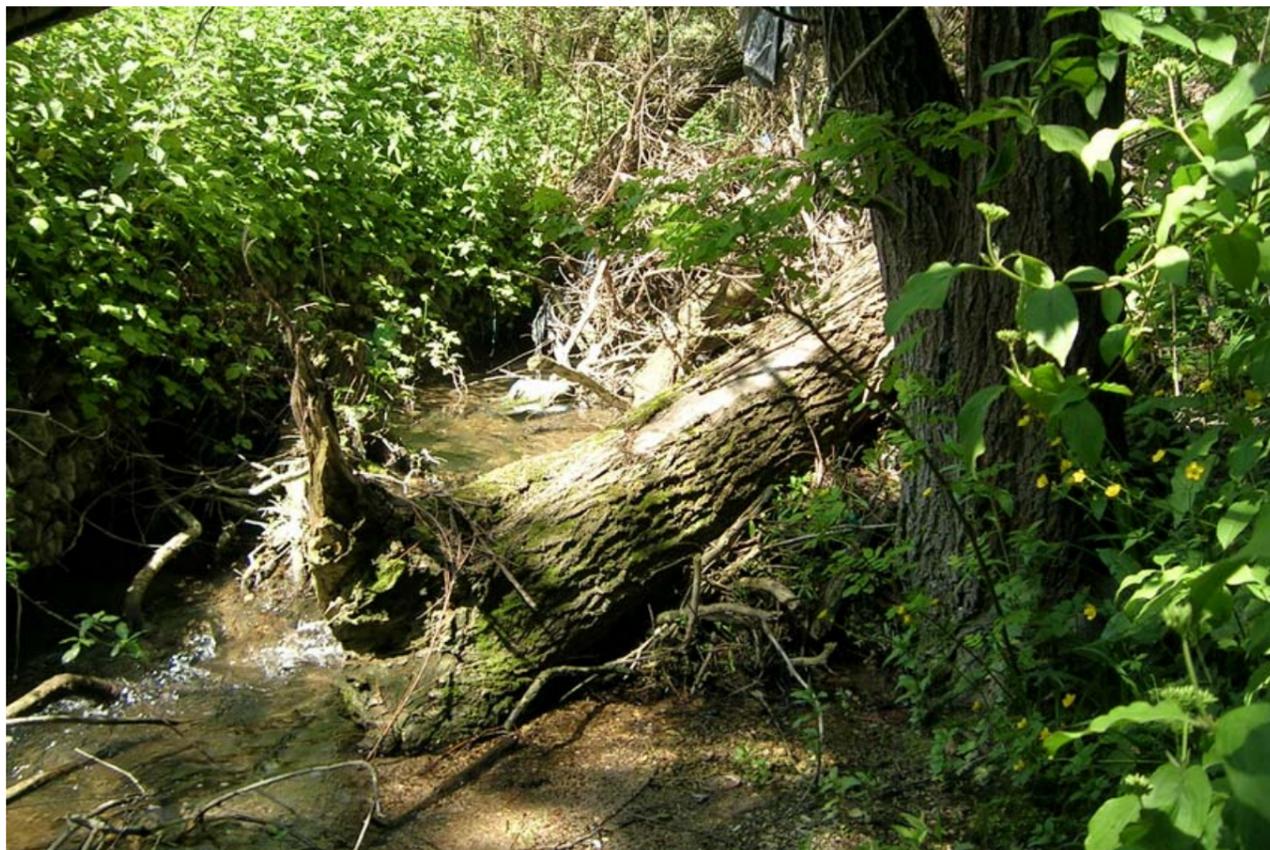
FOTOGRAFIA

Il fosso, interessa depositi alluvionali, percorre lo stesso ampio pianoro del Torrente del Bosco nel quale confluisce dopo poche centinaia di metri. Presenta un alveo di 1,5/2 metri con sponde di circa 2 metri di altezza fittamente coperte da vegetazione ripariale. Non sono evidenti fenomeni erosivi. In fase di ripristino verranno realizzate opere di ricostituzione delle sponde in massi.

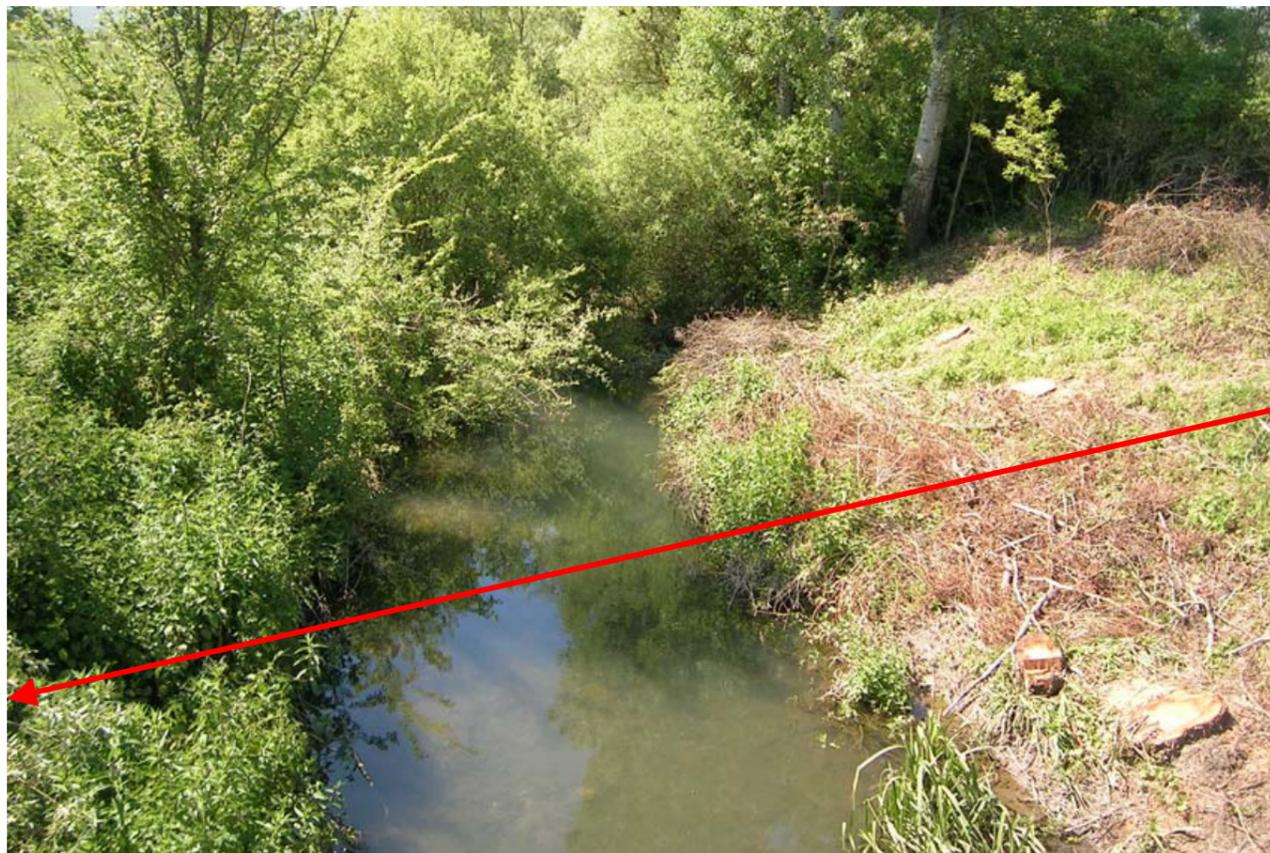
FOTOGRAFIA

L'attraversamento del Fiume Tammaro avviene in un'ampia curva a sinistra. In questo tratto l'alveo, incide i sedimenti alluvionali di natura sabbioso-limosa intercalati da livelli ciottolosi e ghiaiosi. Si presenta largo 5 metri circa ed incassato di circa 2,5 metri rispetto al piano campagna. Buona parte dell'alveo è fittamente vegetata. In fase di ripristino verranno realizzate opere di ricostituzione delle sponde e del fondo in massi.

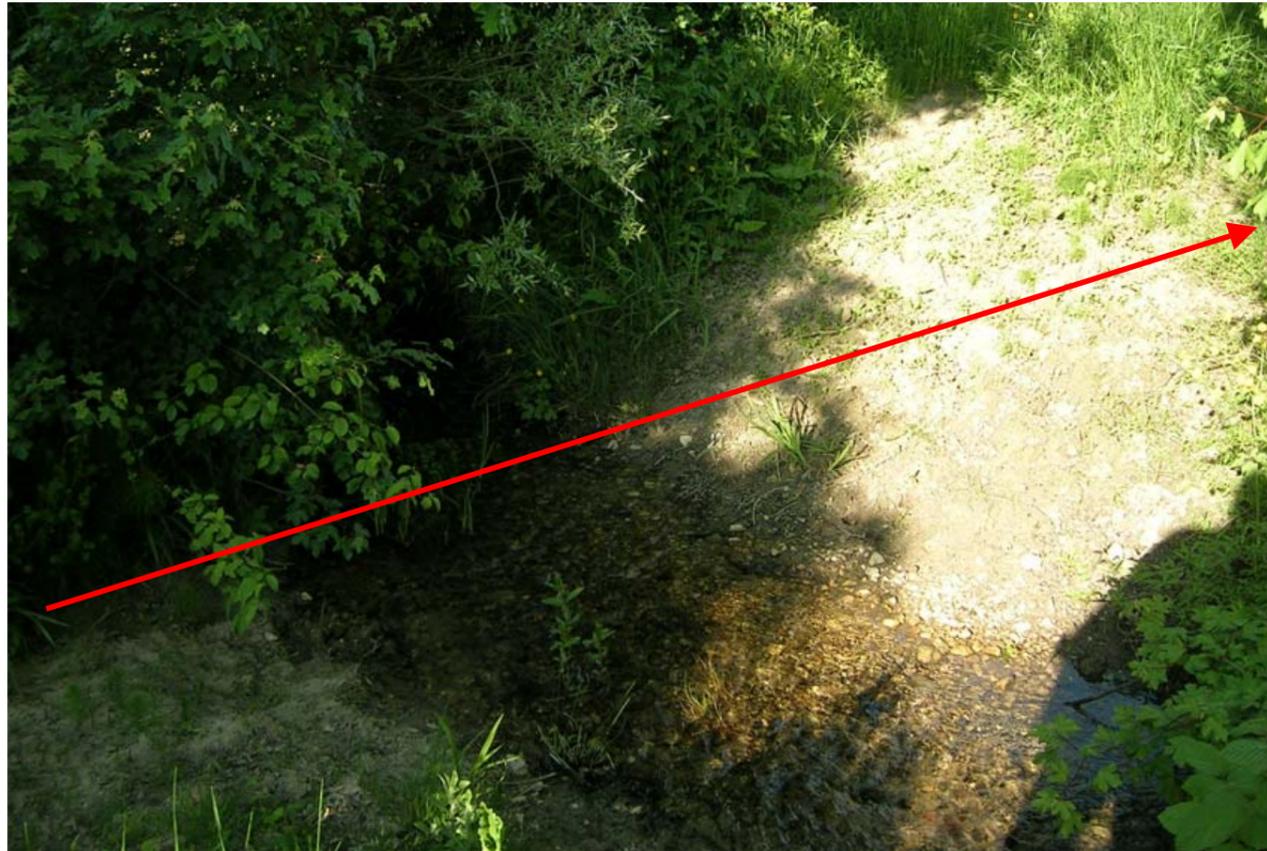
FOTOGRAFIA

Piccolo fosso di sezione di circa 1,5 metri di larghezza per 1 metro di profondità, interessa sedimenti costituiti da sabbie e ciottoli. L'attraversamento non presenta particolari problemi in fase di ripristino verranno realizzate delle palizzate spondali. E' presente, a tratti, del rivestimento delle sponde in c.a. che verrà opportunamente ripristinato se interessato dai lavori.

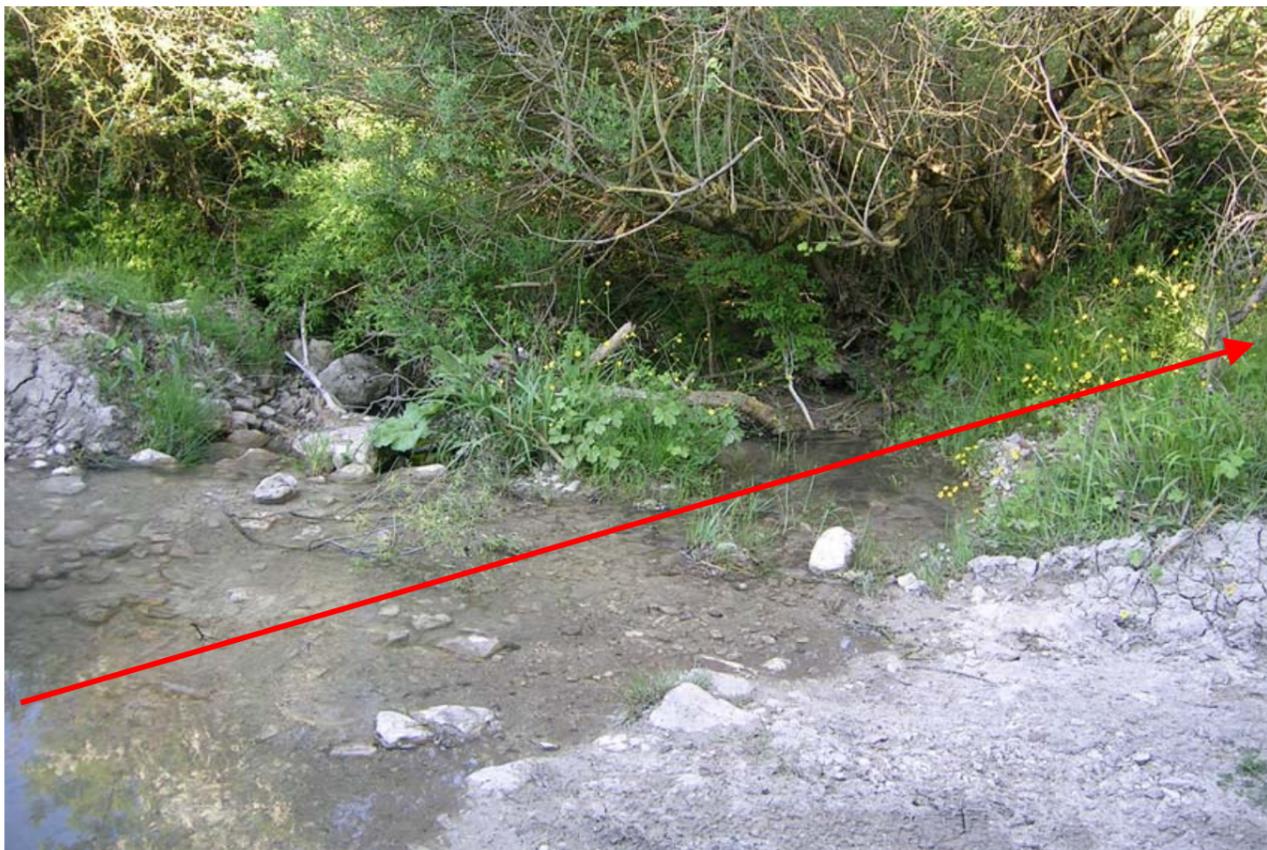
FOTOGRAFIA

Piccolo fosso di sezione di circa 1,5 metri di larghezza per 1 metro di profondità, interessa sedimenti costituiti da sabbie e ciottoli. L' attraversamento non presenta particolari problemi in fase di ripristino verranno realizzate delle palizzate spondali.

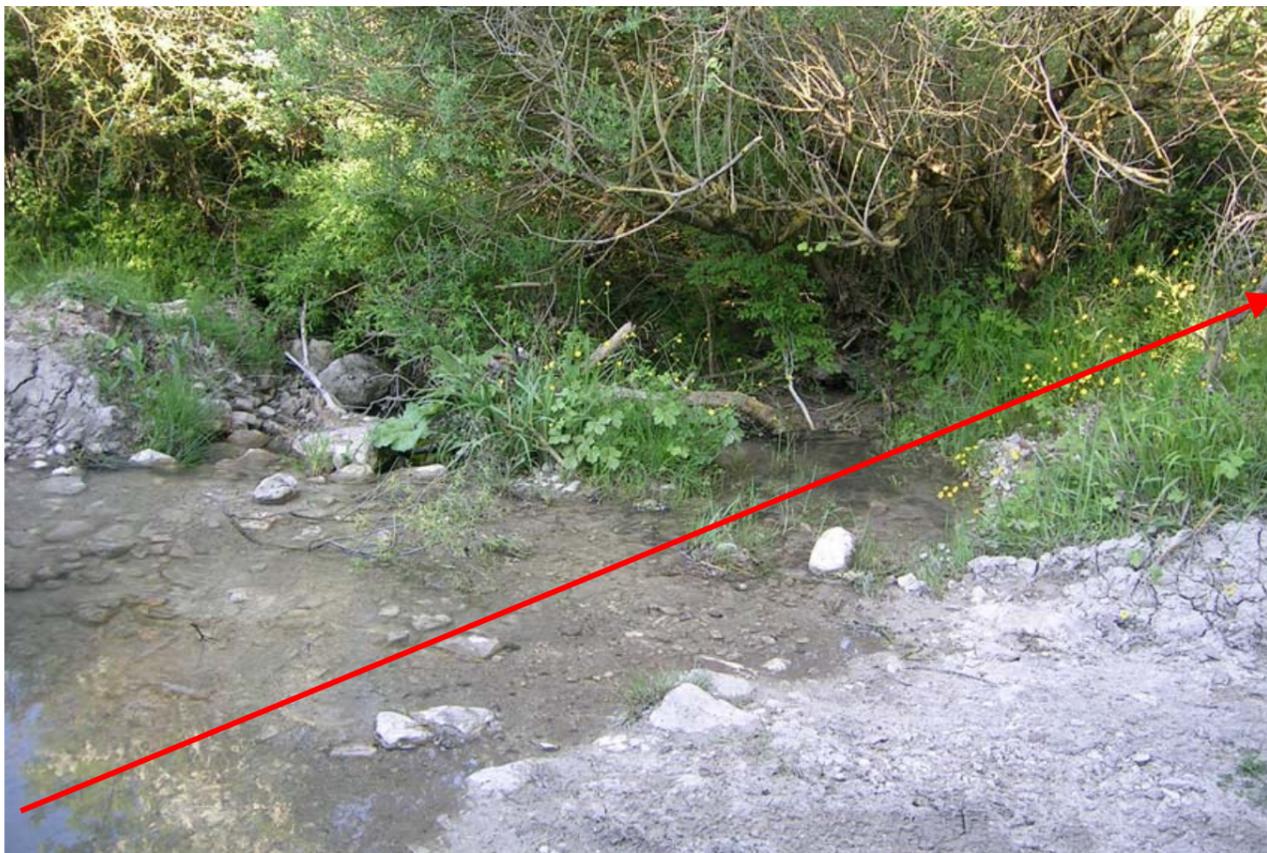
FOTOGRAFIA

Il fosso si presenta incassato con un alveo di 2 metri e con sponde di circa 2 metri di altezza, incide litologie costituite da breccie calcareo-organogene, argille e marne siltose, calcari, arenarie. Inoltre a causa della pendenza si sono notati fenomeni erosivi. In fase di ripristino verranno realizzate opere di protezione delle sponde in gabbioni ed una briglia in gabbioni a valle dell'attraversamento.

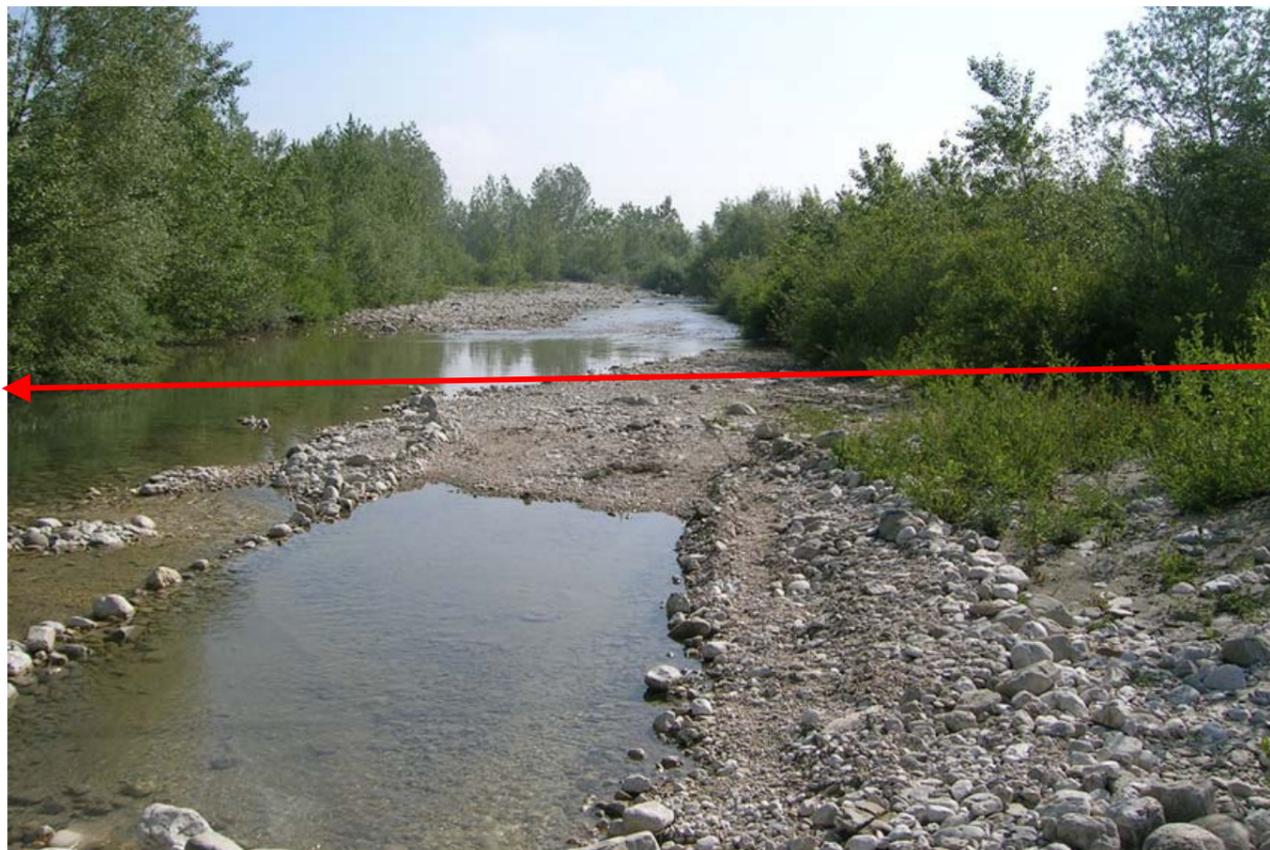
FOTOGRAFIA

L'attraversamento del Torrente Quirino avviene in un tratto rettilineo, a valle dell'esistente metanodotto Ga.Me.B ed a monte del ponte della ferrovia Isernia – Campobasso. Il torrente presenta un ampio letto parzialmente coperto da vegetazione ripariale. In sponda sinistra è presente una gabbionata di protezione messa in opera all'atto della posa dell'esistente metanodotto Ga.Me. B che verrà ripristinata ed integrata alle nuove protezioni spondali. Tali protezioni saranno realizzate su entrambe le sponde dopo la posa della condotta in progetto. L'alveo si presenta ciottoloso, con dimensioni dei ciottoli che variano da pochi cm a decimetriche, a testimonianza di una notevole capacità di trasporto della corrente con conseguente erosione di fondo. Lateralmente al corso d'acqua sono presenti dei terrazzamenti il cui substrato litologico è costituita da ciottoli, ghiaia e sabbia.
