AUTOSTRADA A12
ROSIGNANO – CIVITAVECCHIA

STUDIO DI IMPATTO ARCHEOLOGICO

Allegato 2: Resoconto survey CeSTer 2010
LOTTO 4

**PROGETTO DEFINITIVO E
STUDIO DI IMPATTO AMBIENTALE**

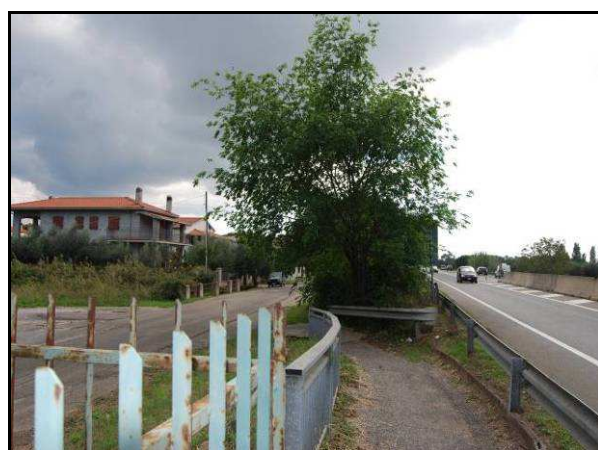
UR 459, da N

Area urbanizzata nel territorio di Albinia (Gr), occupata da edifici, aree asfaltate: inaccessibile.

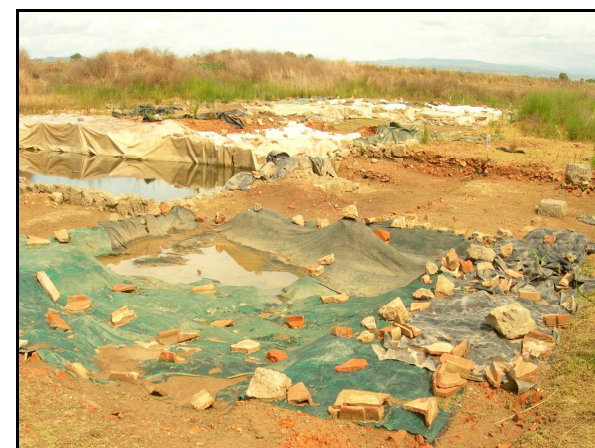
UR 473, Fornaci di Albinia

Campo arato di grandi dimensioni, all'interno del quale è stata verificata la presenza della segnalazione bibliografica **85** (area dello scavo delle fornaci di Albinia; cfr. AR 4/2). Nel terreno circostante le fornaci la ricognizione ha inoltre individuato un ampio spargimento di materiali fittili e ceramici (sito **5002**); non è stata invece rilevata la presenza delle tre zone umide segnalate nell'area dalla analisi delle fotografie aeree.

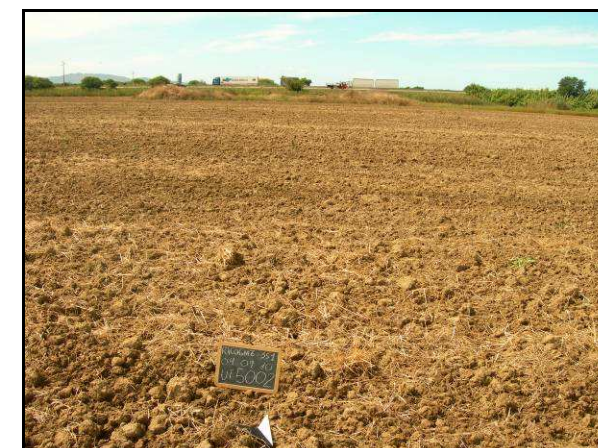
UR 473, campo arato in cui è stato individuato il sito 5002

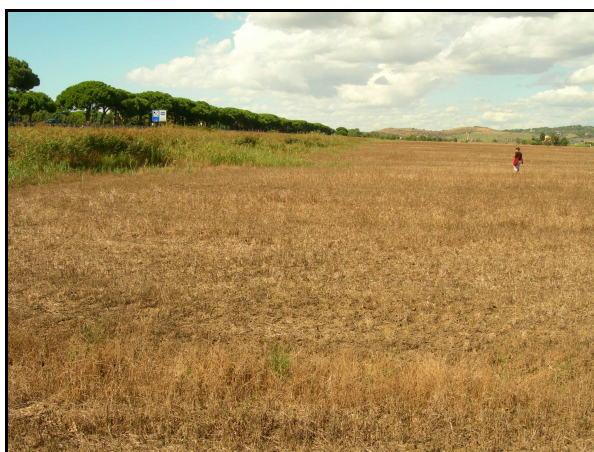
UR 491; sullo sfondo è l'UR 489

Campo incolto di grandi dimensioni, caratterizzato dalla presenza di erba alta e secca. L'illeggibilità del terreno ha impedito il controllo delle segnalazioni bibliografiche **711 e 1494** (cfr. AR 4/3) e delle tre anomalie (zone umide di origine naturale) identificate attraverso l'analisi delle fotografie aeree.

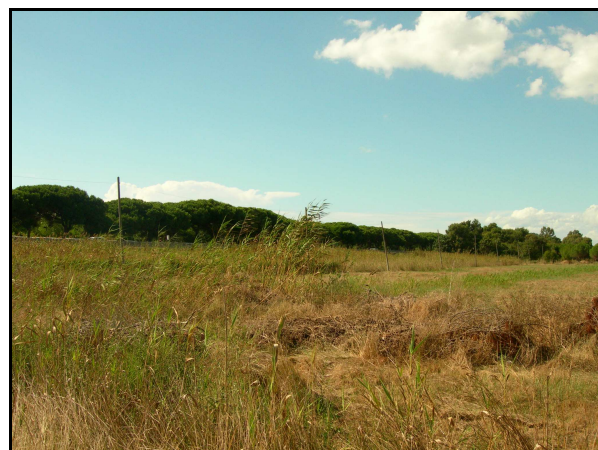
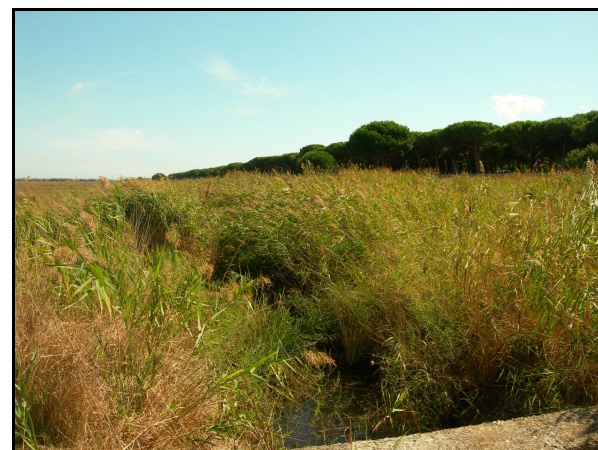
UR 493, panoramica da SE

Campi incolti illeggibili. A causa dell'erba alta e fitta è stato impossibile rintracciare sul terreno le segnalazioni bibliografiche **500 e 1494** (cfr. AR 4/4) nella UR 493 e le tracce anomale individuate attraverso l'analisi delle fotografie aeree (due riconosciute come scavi di origine antropica, due interpretate come zone umide e due come zone di interesse di origine naturale), né è stato possibile comprendere le motivazioni che hanno apportato all'imposizione dell'esteso vincolo archeologico che in parte ricade su queste UR (cfr. AR 4/4).

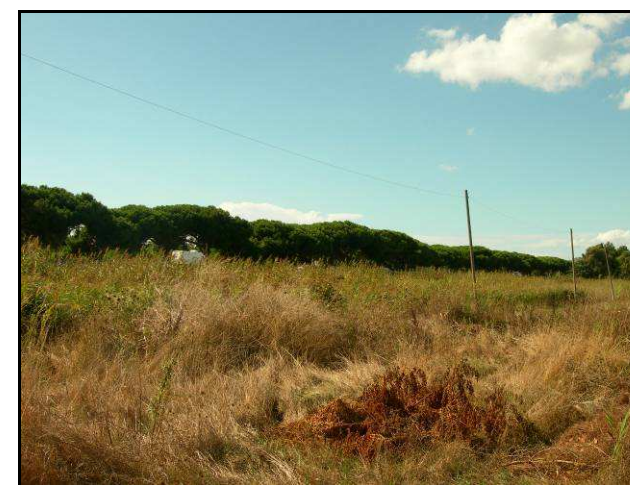
UR 507 da SE; sullo sfondo, dietro gli alberi, è la SS1

Campo incolto, illeggibile: non è stata quindi possibile verificare la presenza in essa della traccia anomala già segnalata per la UR limitrofa (505). Nella UR è segnalata la presenza di una porzione di un esteso vincolo archeologico.

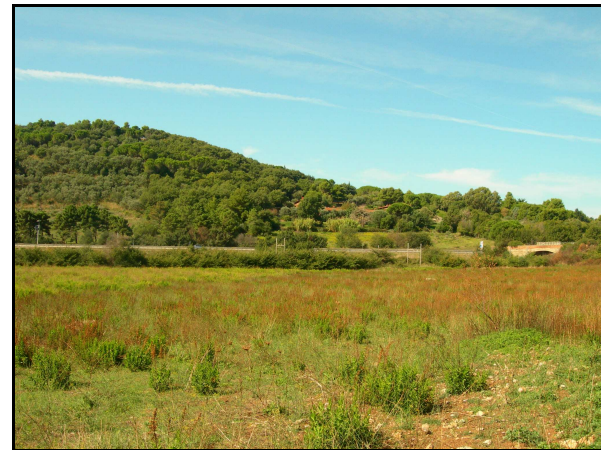
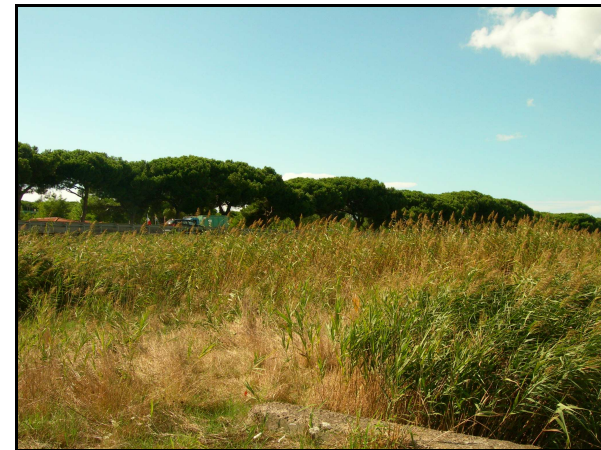
UR 511, panoramica da E

Aree inaccessibili, per la presenza di proprietà private alternate a fitta boscaglia e terreni incolti impercorribili. L'impraticabilità di questi terreni ha impedito il controllo, nel corso della ricognizione, dei dati già noti per questa area: le segnalazioni bibliografiche **1211** e **1494** (UR 509; cfr AR 4/4), **883** (UR 509, 513; cfr AR 4/4), **6** (UR 509; cfr AR 4/5), **1212** (UR 515; cfr AR 4/5), **1214** (UR 515), le anomalie aeree (una zona di interesse di origine naturale, quattro zone con scavi di origine antropica, interpretate come probabili cave; una traccia di origine naturale nella UR 509; una traccia e una zona umida entrambe di origine naturale nella UR 515). In tutta l'area descritta, con l'eccezione della UR 515, ricade un esteso vincolo archeologico, posto evidentemente a tutela delle evidenze archeologiche segnalate, ma ancora non è stata fatta richiesta delle motivazioni che hanno portato alla sua imposizione.

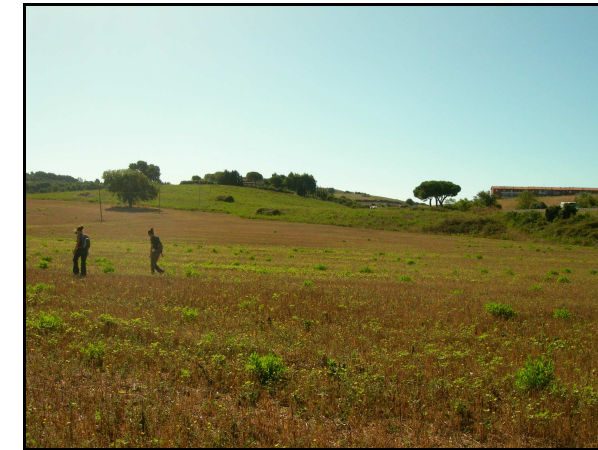
UR 521, in prossimità dell'area di svincolo per Talamone

Campo incolto, illeggibile. La pessima leggibilità del terreno ha impedito l'individuazione della segnalazione bibliografica **1495**, riferibile all'ipotetico tracciato dell'*Aemilia Scauri*.

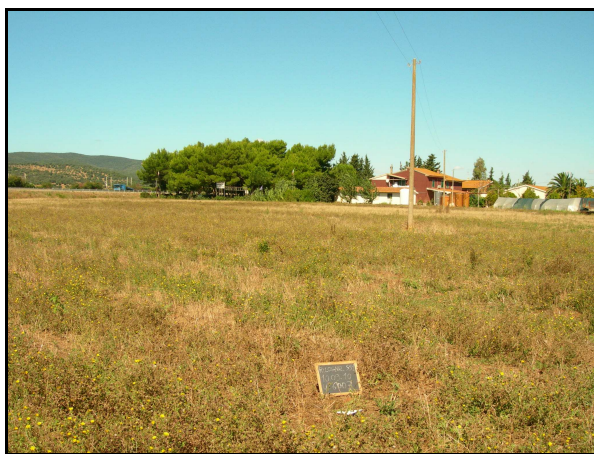
UR 543, da E

Campo incolto, poco leggibile a causa della fitta erba secca tagliata e la ricrescita di nuova vegetazione che ne ricoprono la superficie. Nonostante la scarsa leggibilità del terreno, la ricognizione ha portato all'individuazione del **sito 6003**, forse corrispondente alla segnalazione da ricognizione SIA **641T** ricadente in questa UR (cfr AR 4/6). Non è stata invece trovata conferma della traccia di umidità di origine naturale rilevata attraverso l'analisi delle fotografie aeree.

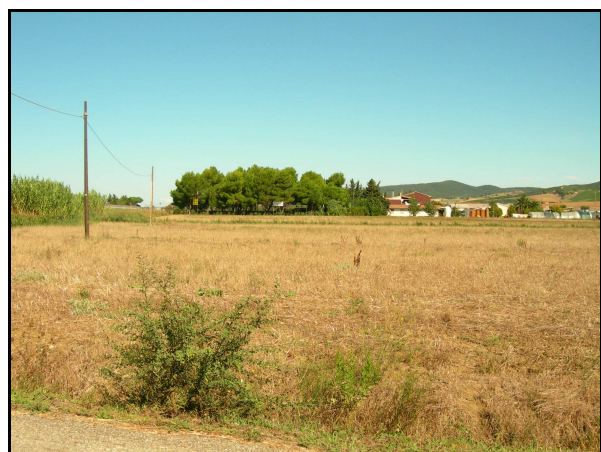
UR 551, panoramica da SE

Campi incolti, illeggibili per la presenza di fitta erba, condizione che ha reso impossibile la identificazione sul terreno dei dati da ricognizione SIA A12 (cfr AR 4/6): **644T** (corrispondente alla segnalazione bibliografica **122**) e **645T** nella UR 551; **646T** nella UR 557. Per lo stesso motivo non si è potuto procedere alla individuazione nella UR 551 della traccia anomala (interpretata come zona di interesse di origine naturale), riconosciuta attraverso la analisi delle fotografie aeree.

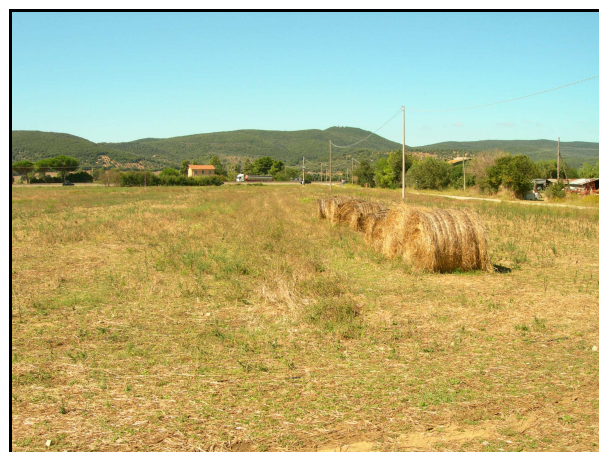
UR 551: il punto in cui è segnalata il *cluster* SIA **645T**

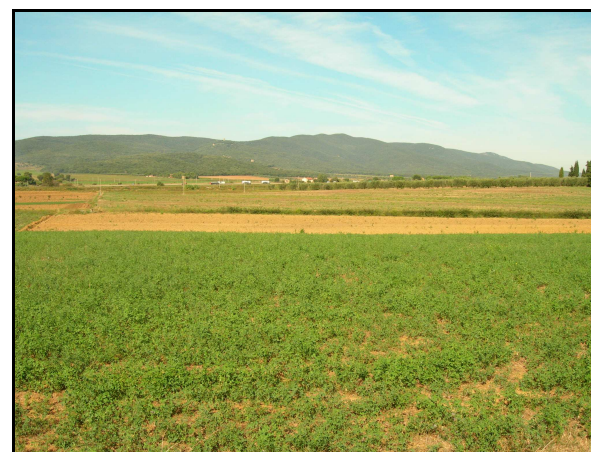
UR 567, panoramica da S

Campo coltivato a erba medica, illeggibile: la verifica dei due dati noti da bibliografia (segnalazioni **15** e **188**; cfr AR 4/6) e delle cinque zone umide di origine naturale, rilevate attraverso l'analisi delle fotografie aeree, non ha riscontrato alcuna delle segnalazioni indicate.

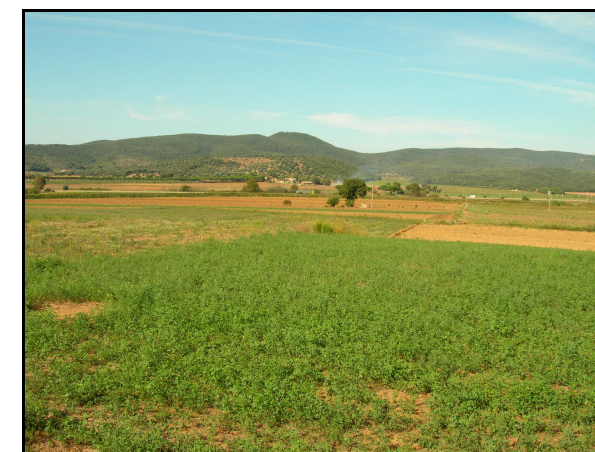
UR 567: punto in cui è indicata la segnalazione bibliografica 15

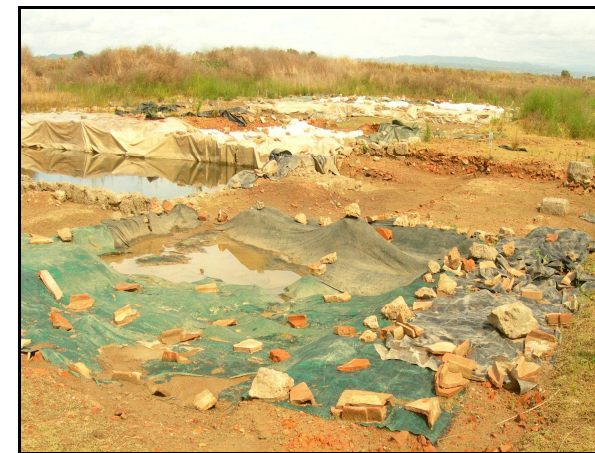
UR 473: Fornaci di Albinia (segnalazione bibl. **85**)

- ✓ 80 % di frammenti di anfore tra cui *Dressel 1A*, *Dressel 1B*, *Dressel 1C* e *Dressel 2/4* (cfr. D. Vitali 2007 a cura di, *Le fornaci e le anfore di Albinia*. Atti del seminario internazionale, Ravenna 6-7 maggio 2006, Bologna 2007)
- ✓ 20% di frammenti di materiale edilizio (tegole e laterizi).

Il sito va interpretato come area di spargimento di materiale fittile riferibile all'attività produttiva delle vicine fornaci.

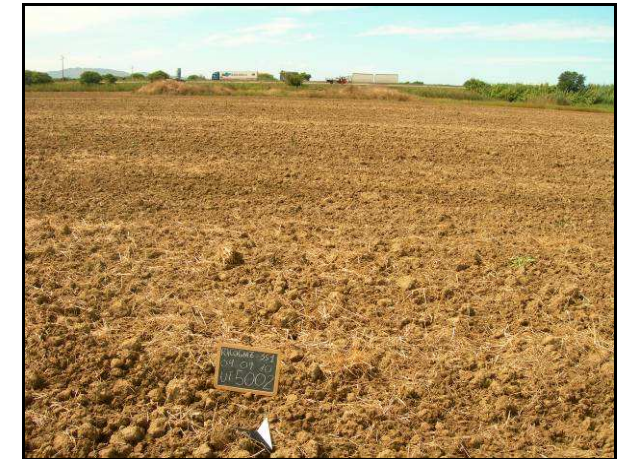
Si tratta di un'estesa area di frammenti fittili, al momento della ricognizione, l'ottima leggibilità del terreno ha permesso di individuare l'estensione completa e il nucleo di massima concentrazione del sito. Tra i materiali individuati si riconosce:

Sito 5002 UR 473, campo arato con spargimento di materiale

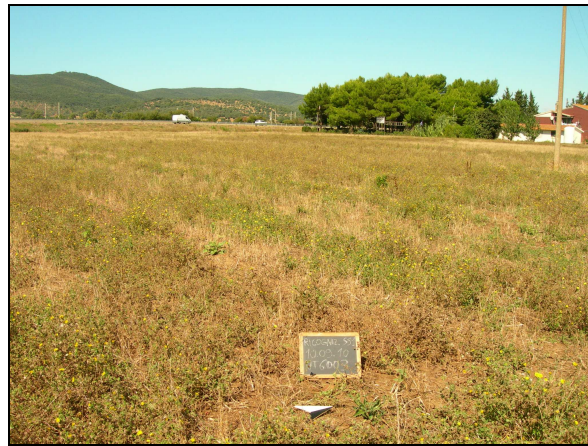
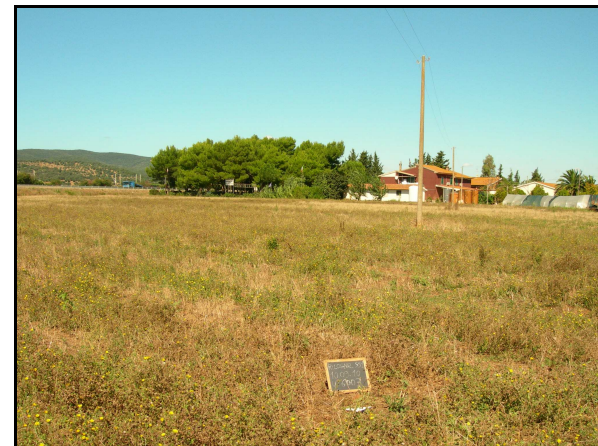
Il sito è stato individuato su un terreno pianeggiante e accessibile, a circa 150 metri dal tracciato dell'Aurelia SS1. Al momento del *survey* il terreno si presentava incolto e poco visibile a causa della fitta sterpaglia tagliata e per la ricrescita di erba verde.

Il sito sembra far riferimento ad una fattoria etrusco arcaica con funzione produttiva.

Panoramica del sito 6003 da N

Panoramica de sito 6003 da E

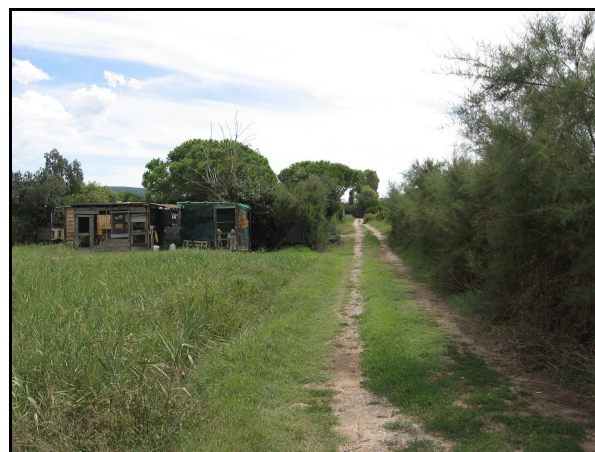
Panoramica delle UR 500, 502, da N

I campi risultano inaccessibili in quanto proprietà private recintate relative verso N ad abitazioni con orti e giardini, mentre verso S si trova un'area protetta del WWF. Su questi terreni insiste un vincolo archeologico areale e un vincolo archeologico puntuale (UR 502) corrispondente all'insediamento di "Casa Brancazzi" e identificato dalla Carta del Rischio come villa rustica romana. Sono segnalati dall'analisi delle fotografie aeree un'anomalia areale di origine naturale interpretata come zona di interesse, due anomalie puntuali di origine naturale interpretate come zone umide, un'anomalia lineare di origine naturale interpretata come traccia di umidità. Inoltre sono indicate le segnalazioni bibliografiche **86** e **1494** (cfr. AR 4/1), non rintracciate data la pessima leggibilità del terreno.

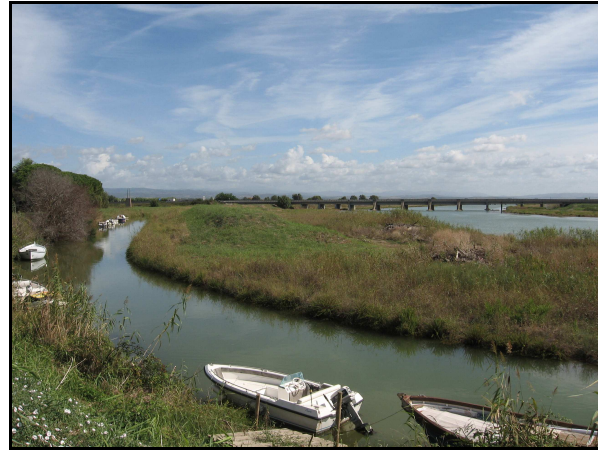
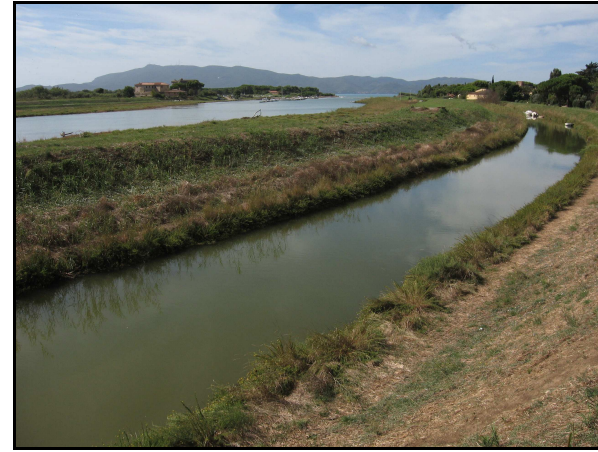
Panoramica delle UR 524, 526, 528, 530, da S

I campi sono illeggibili perché incolti, in quanto costituiscono gli argini dell'Albegna. Nonostante ciò è stato possibile individuare il sito **8004**. Il vincolo puntuale nell'UR 524 non corrisponde a nulla. La segnalazione bibliografica **1613**, relativa a un forte di cui non si trova traccia è invece da riferire al "Forte Saline" presente nell'UR 522 e la segnalazione bibliografica **1494**, relativa al tracciato ipotetico della via *Aurelia Vetus*, non è stata riscontrata.

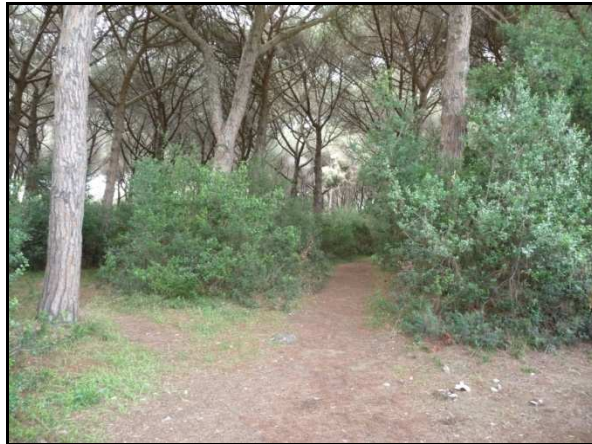
UR 562, da S

La pineta (Parco della Maremma) è illeggibile perché la superficie del terreno è ricoperta da un fitto tappeto di aghi di pino. Forse per tale motivo non è possibile riconoscere le segnalazioni bibliografiche **29, 116, 119 e 120** (cfr. AR 4/4).

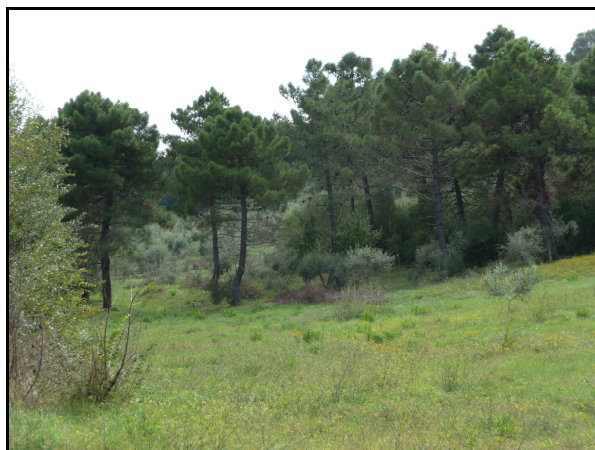
UR 576, da N

Il campo è illeggibile perché, oltre alla presenza di qualche ulivo, la vegetazione in superficie è fitta, alta ca. 50 cm e non permette di vedere il terreno. Forse per tale motivo non è stato possibile riconoscere l'anomalia di origine antropica individuata dall'analisi delle fotografie aeree (zona con scavi). Qui è presente un estesissimo vincolo archeologico.

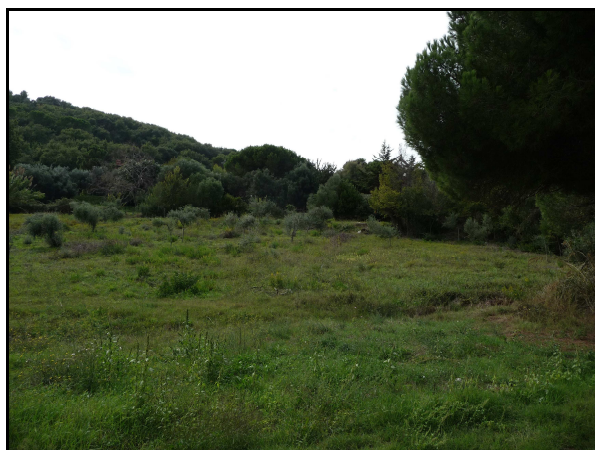
UR 580, da N

L'area è illeggibile in quanto è presente un boschetto con vegetazione molto fitta e rovi. Forse per tale motivo non è possibile riconoscere sul terreno l'anomalia di origine antropica individuata dall'analisi delle fotografie aeree (zona con scavi). Inoltre nell'area è presente un estesissimo vincolo archeologico (cfr. AR 4/4).

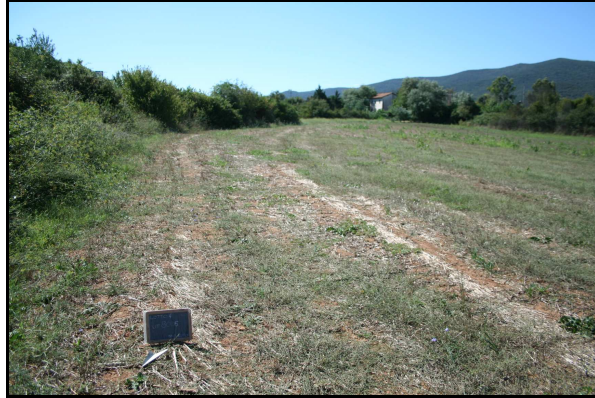
I campi si presentano illeggibili in quanto incolti. Tuttavia è stato individuato il nuovo sito **8005**, area di frammenti fittili.

Panoramica delle UR 614 e 616. In primo piano il sito 8005, da NO

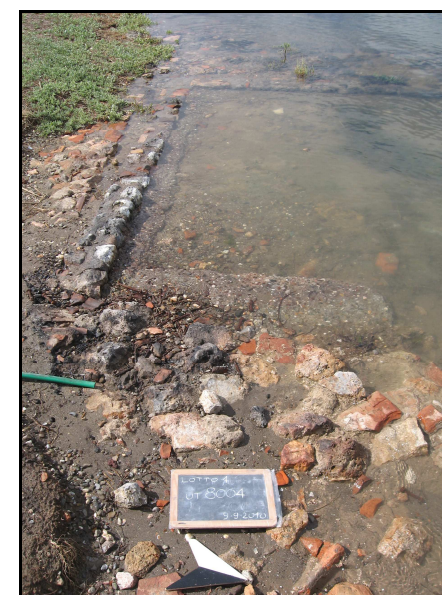
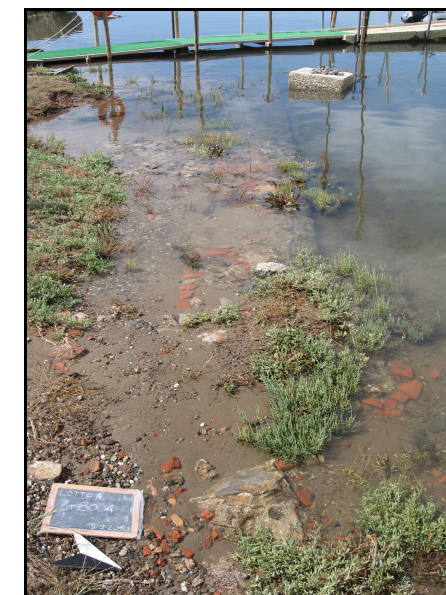
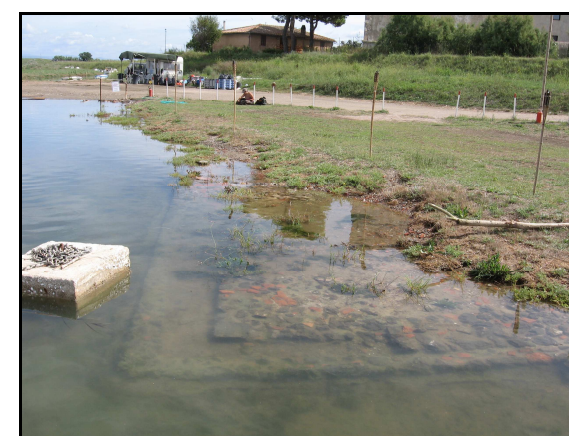
Il sito corrisponde alla segnalazione bibliografica 84 (cfr. AR 4/2).

Panoramica del sito 8004, da E

Panoramica del sito 8004, da S

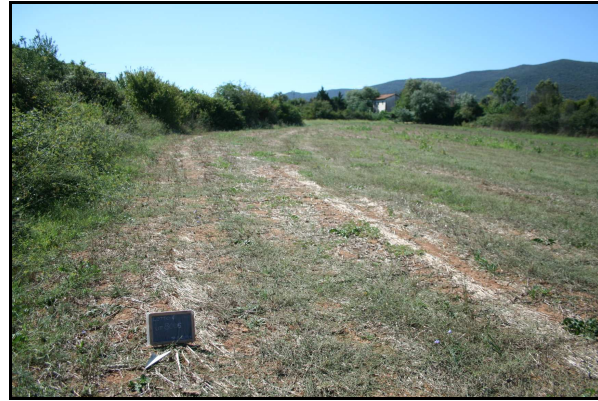
A N della stazione di Alberese, immediatamente al lato dell'Aurelia, è stato individuato il sito **8005**. L'area di spargimento è costituita da frammenti ceramici scarsamente concentrati e ha un'estensione di ca. 36x12 m. Il sito si trova comunque in un terreno incolto che non permette una buona leggibilità.

La ceramica rinvenuta, tutta conservata in pessimo stato, è composta da materiale edilizio (80%) e ceramica vascolare (20%), i cui impasti da un'analisi macroscopica rimandano a un ambito cronologico compreso tra l'età arcaica e l'età repubblicana. Va però sottolineato che è stato anche notato materiale moderno, quindi potrebbe trattarsi di terreno di riporto.

Panoramica del sito 8005, da NO
