**ASSE VIARIO MARCHE-UMBRIA
E QUADRILATERO DI PENETRAZIONE INTERNA
MAXI LOTTO 2**

LAVORI DI COMPLETAMENTO DELLA DIRETTRICE PERUGIA ANCONA:
SS. 318 DI "VALFABBRICA", TRATTO PIANELLO -VALFABBRICA
SS. 76 "VAL D'ESINO", TRATTI FOSSATO VICO - CANCELLI E ALBACINA - SERRA SAN QUIRICO
"PEDEMONTANA DELLE MARCHE", TRATTO FABRIANO-MUCCIA-SFERCIA.

MONITORAGGIO AMBIENTALE

**1.2.A - SS 318 PIANELLO - VALFABBRICA
MONITORAGGIO AMBIENTALE FASE DI POST OPERAM
COMPONENTE PAESAGGIO
RELAZIONE SPECIALISTICA**

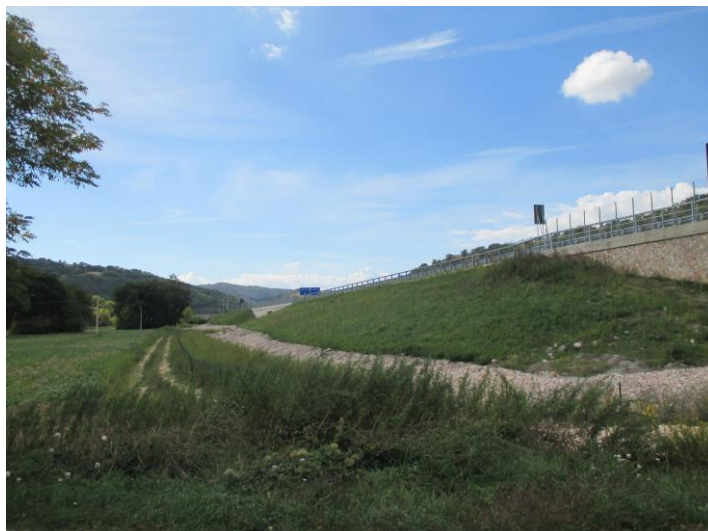
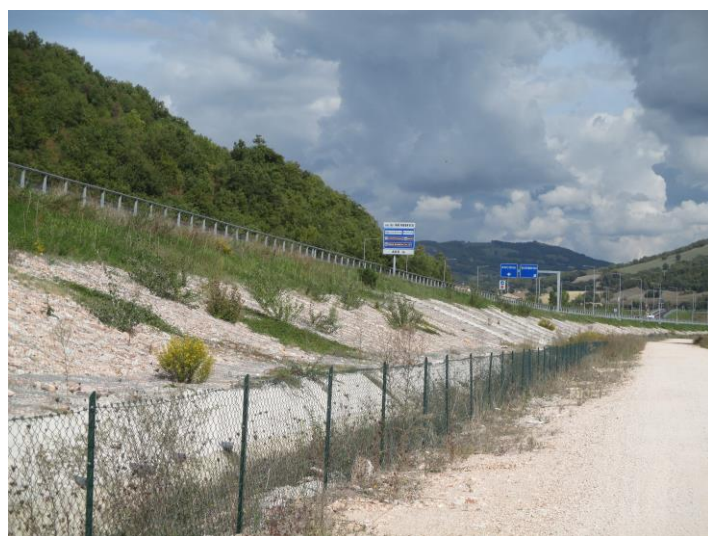
Durante la campagna di Post Operam si è potuto vedere che questo tipo di intervento è stato messo in atto su tutto il tracciato, anche se in alcuni casi l'attecchimento è ancora alla fase iniziale.

Esempi di “inserimento del tracciato”

Per quanto riguarda **l'inserimento del tracciato (INS)**, era prevista la creazione di unità ambientali in grado di assolvere al compito di ricucitura dei margini dell'infrastruttura con le unità ambientali esistenti, favorendo, nel contempo, il recupero vegetazionale dell'area interessata dai lavori, con evidenti ricadute sul paesaggio.

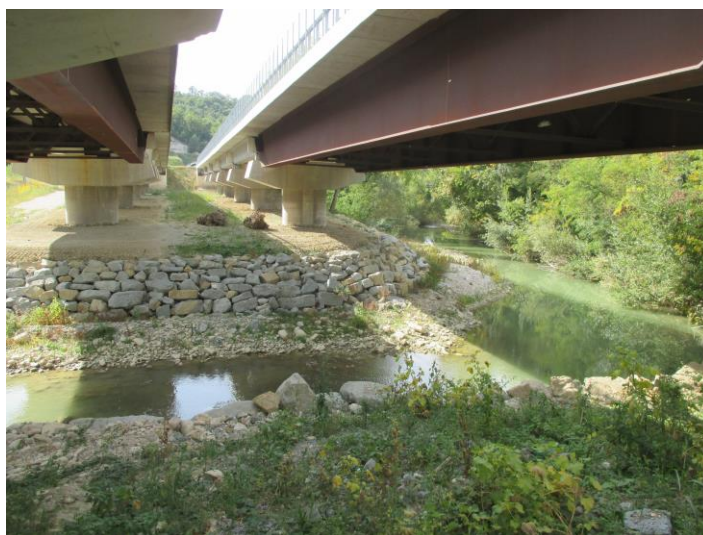
Anche in questo caso la campagna di Post Operam ha evidenziato che le aree sottoviadotto sono state sistemate.

Esempi di sistemazione di area sottoviadotto

In alcuni casi, in presenza di opere di difesa delle pile in alveo o di inalveazione del tratto, gli interventi sottoviadotto sono limitati all'innesto di talee di salice in corrispondenza delle scogliere in massi che proteggono l'alveo.

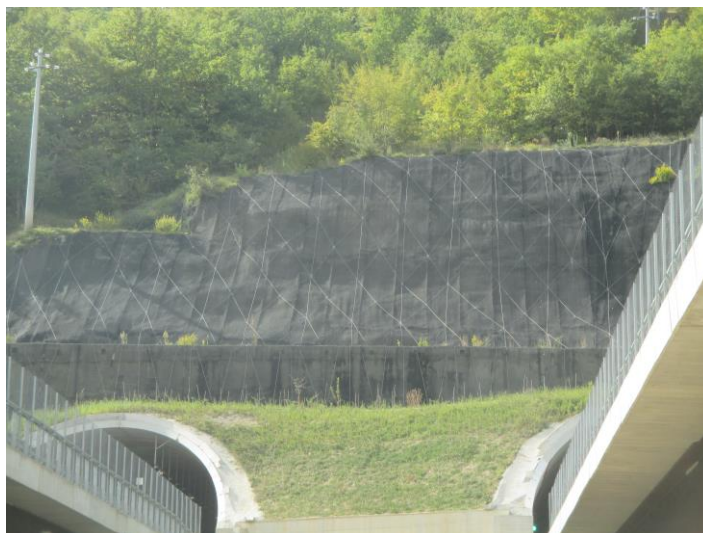
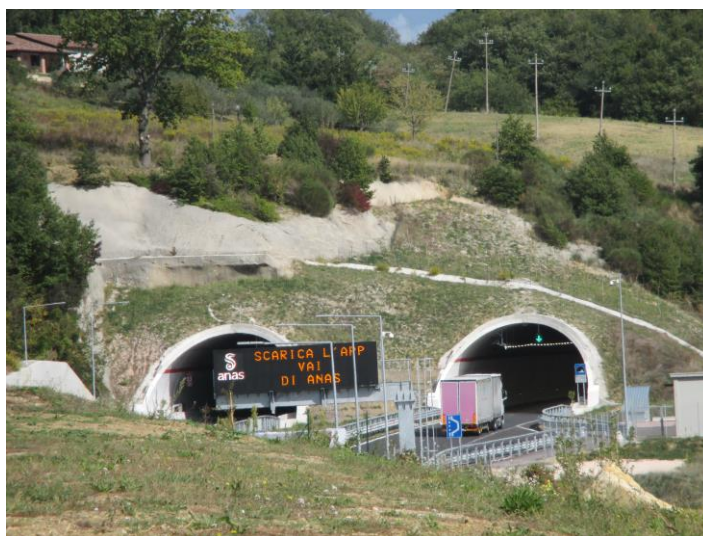
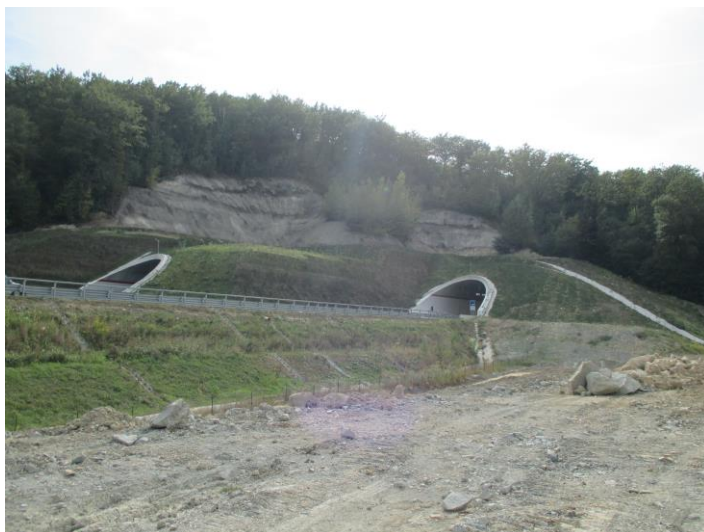
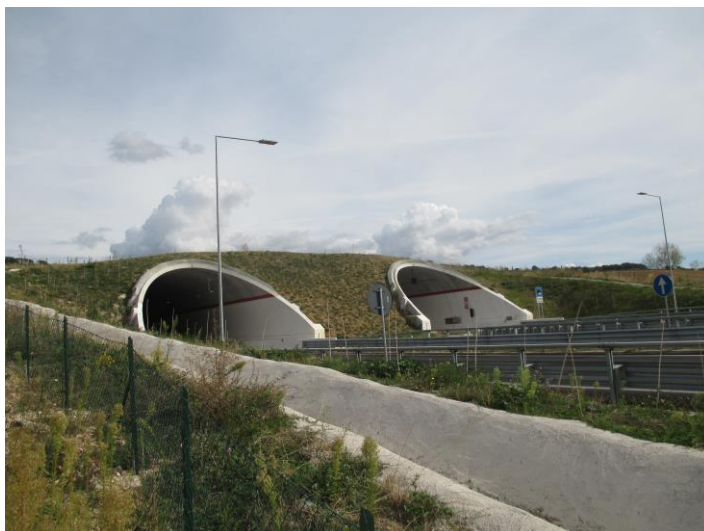
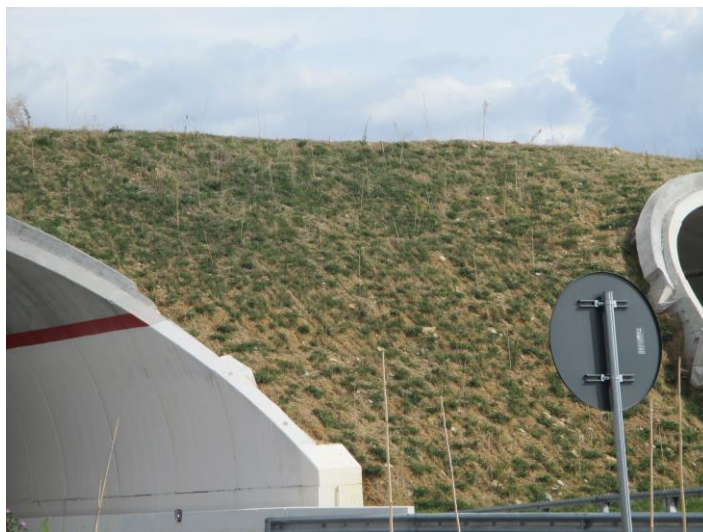
Esempi di sistemazione degli imbocchi in galleria

- Eliminazione dei segni artificiali della ricostruzione morfologica del versante;
- Raccordo con la tipologia ricorrente di copertura, cespuglieto e bosco, tramite la realizzazione di macchie arborate di connessione con le cenosi presenti.

Le tipologie d'impianto utilizzate per conseguire tali obiettivi sono composte, spesso in combinazione tra loro, dai seguenti impianti: Bosco mesofilo; Cespuglieto pioniero; Prateria.
