ArcelorMittal

**Oggetto:** Autorizzazione Ministeriale Decreto AIA n. DVA-DEC-2011-450 del 04/08/2011, Decreto di riesame DVA-DEC-2012-547 del 26/10/2012, DPCM 14/03/14 piano delle misure e delle attività di tutela ambientale e sanitaria, DPCM 29/09/2017 Approvazione delle modifiche al Piano delle misure e delle attività di tutela ambientale e sanitaria di cui al DPCM 14/03/2014 - Richiesta documentale di cui al Verbale di visita ispettiva ISPRA e ARPA Puglia dei giorni 09 - 12 ottobre 2018

# DECS

## Technical presentation

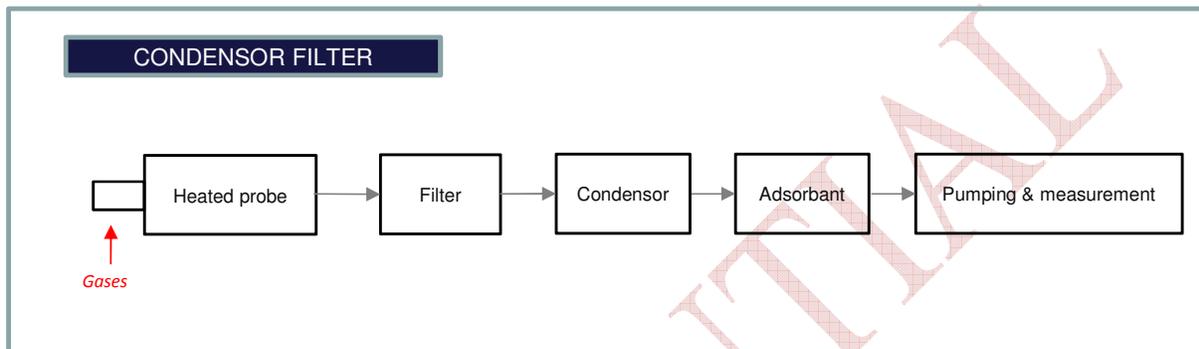
In the DECS, a sample of gas is taken in the stack proportionally with the flow of the gas in the stack by using a heated probe (to avoid condensations and the formation of mud in the probe).

Before the beginning of sampling, the probe is heated and purged in order to flow out the dust charged with PCDD/PCDA which could have settled in start up phase of the incinerator.

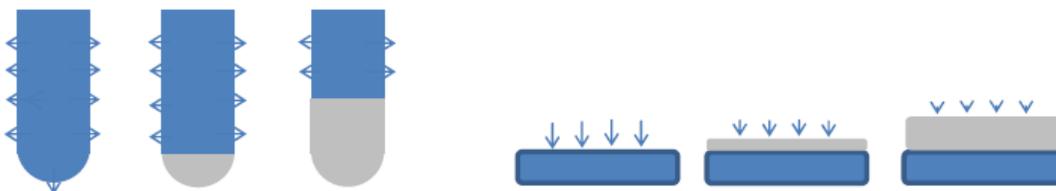
Filtration could be made by using flat filter or thimble filter.

DECS uses a thimble filter where crystal. This technology has two advantages :

- “Dust” could be “stored” in order to avoid plugging the installation,
- No pressure drop which could involve production of wrong values.

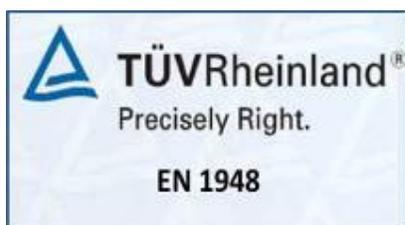
DECS certification is valid for sample duration of several hours up to 8 weeks

**This certification is a warranty on the quality of the sampling.**

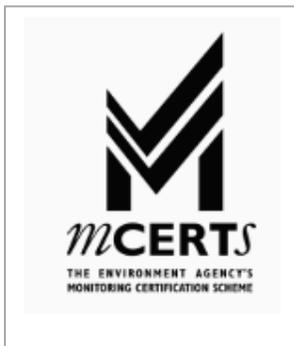
The certification declares compliance of candidate equipment to specification “*Performance Standards and Test Procedures for Automatic Isokinetic Samplers*” Version 2 September 2005, issued by Environment Agency of England and Wales, recognised national Authority for environmental protection.

**MCERTS certification is the warranty of the quality of isokinetic sampling**

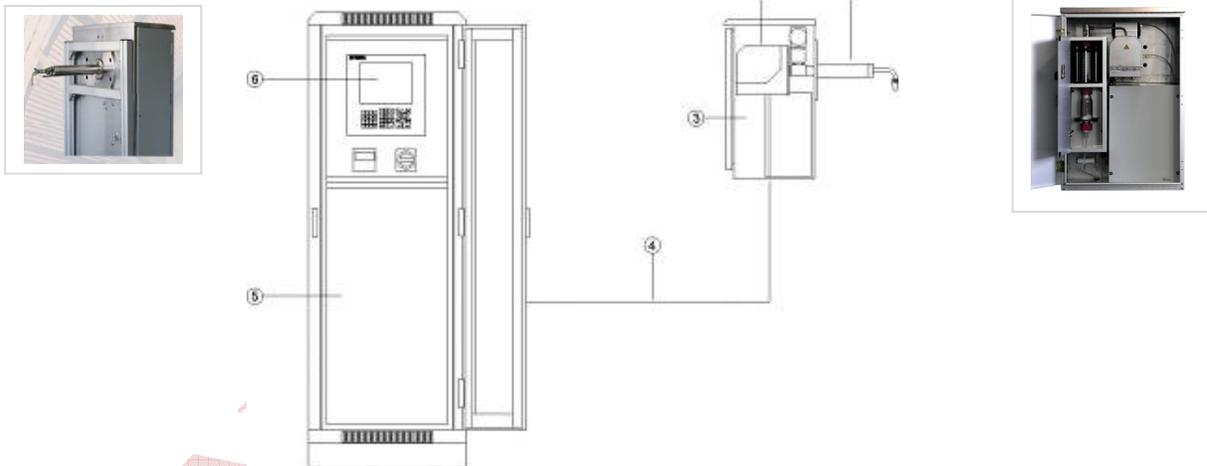
## 4.2 Sampling unit

**The sampling unit is positioned on the stack through a flanged port.**

DECS is designed to comply with the sampling line according to international standards: the US EPA 23, the EN1948 and all requirements of EN13284 concerning the materials and the isokinetic condition application.

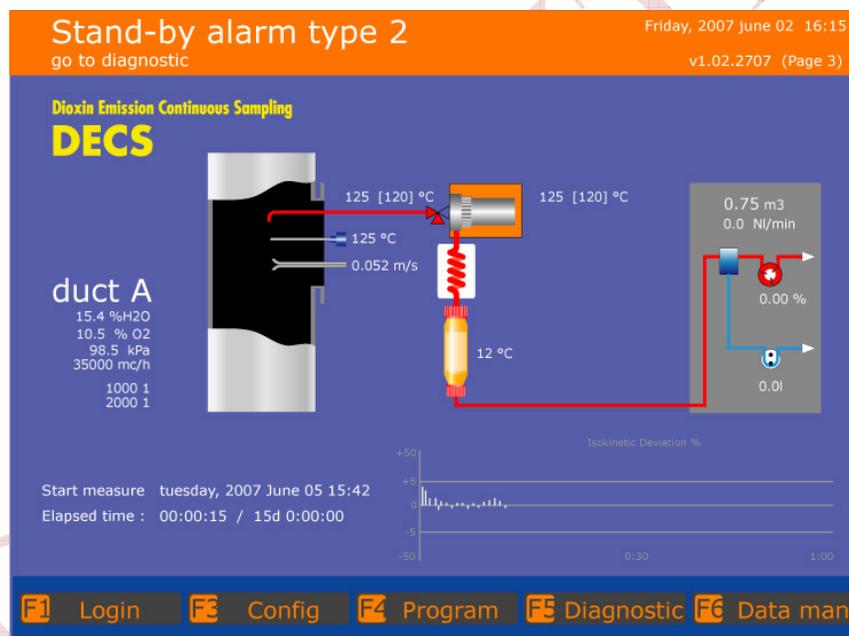
Displayed parameters :

- In stack temperature
- In stack flow
- In stack abs.Pressure
- Gas water vapour content (data sent by the plant)
- Gas oxygen content (data sent by the plant)
- Heating probe temperature
- Heating particulate filter temperature
- Adsorbing cartridge temperature
- Sampling flow
- Gas sampled volume
- Isokinetic deviation
- Availability (ration between sampling elapsed time and plant run time)

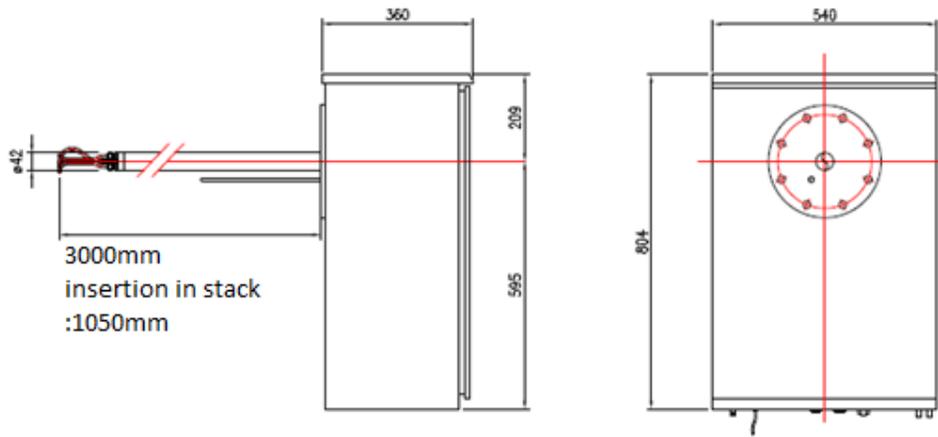
For ILVA project, the titanium probe has a total length of 3000mm of which 1050mm inside the duct.

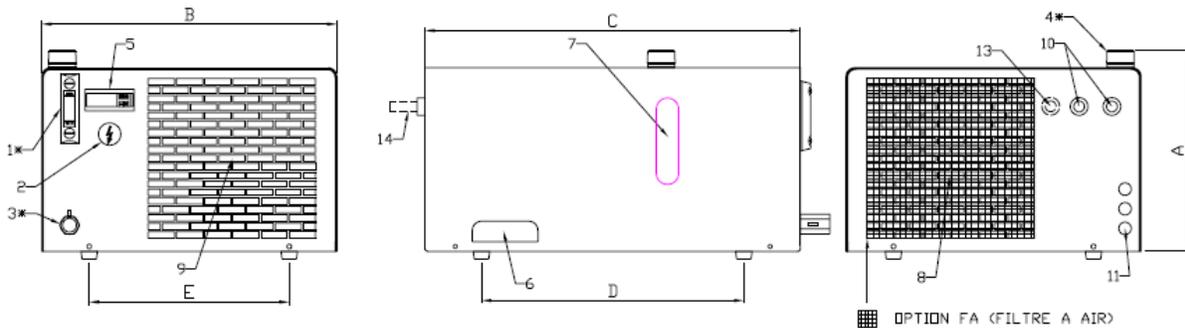
For RFC20 : 71kg

<b>RFC20</b>
A (mm)	450
B (mm)	660
C (mm)	760
D (mm)	540
E (mm)	465

1\* : Voyant d'eau (d'huile)  
2 : Marche-Arret / On-Off  
- Monophasé : Interrupteur  
3\* : Vanne de vidange  
4\* : Remplissage  
5 : Thermostat  
6 : Poignées  
7 : Voyant d'eau gamme INOX  
8 : Entrée d'air

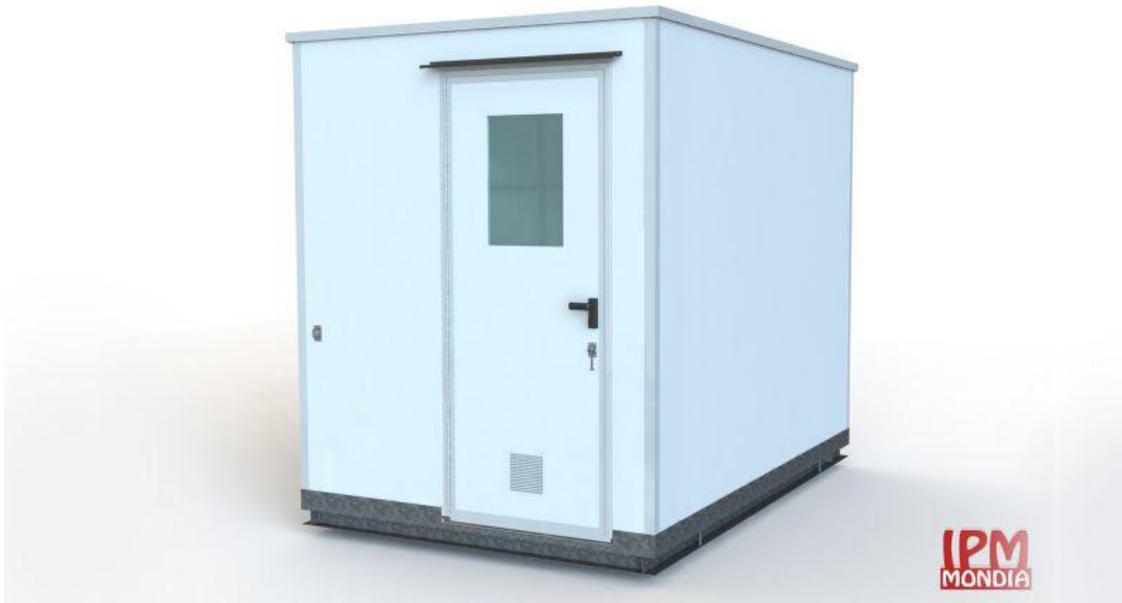
Wall:

- Sandwich panel 47mm
- Insulation 40mm
- Ral 9010
- Door with cross bar

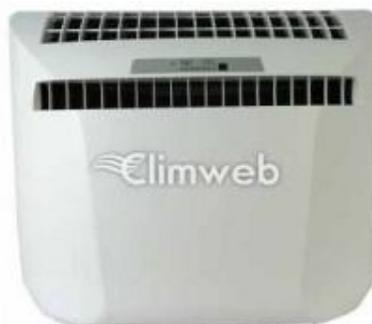
OPTION : air conditioner:

- Type Windy 4HP
- 2.43kW
- Gas R410A
- Heater and cooler

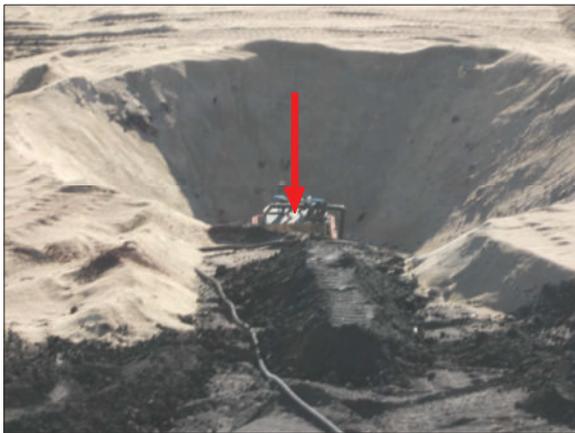
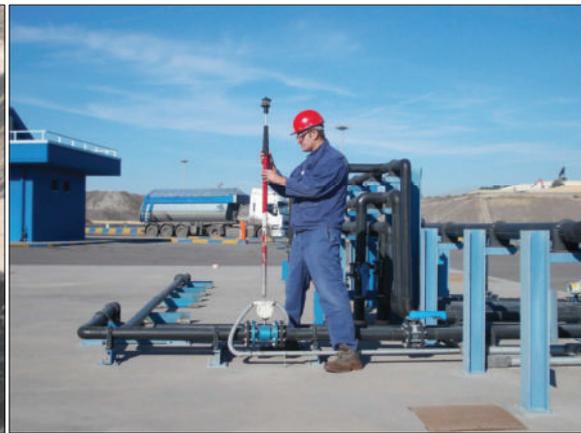
MISURATORE DI PORTATA

GAUSS BOAGA	E	2706440,434		GAUSS BOAGA	E	2706376,897
	N	4489277,473			N	4489344,176
LOCALI	E	1323,807		LOCALI	E	1232,401
	N	4093,826			N	4082,371
QUOTA slm	18.560			QUOTA slm	34.938	DATA 19/10/2017

CAVA MATER GRATIAE  
DISCARICA G3  
BACINO 2

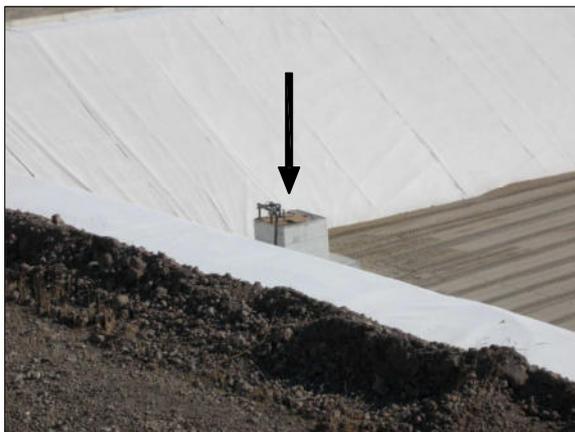
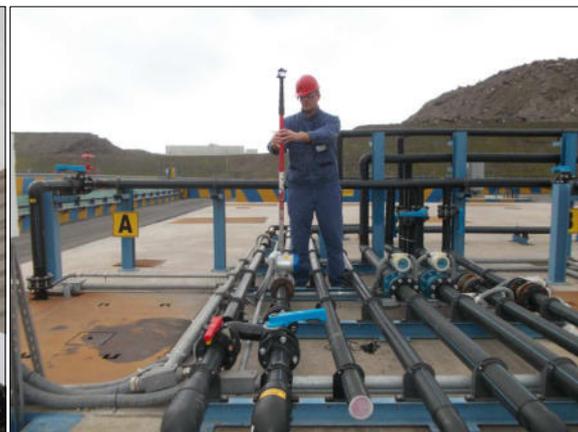
MISURATORE DI PORTATA

GAUSS BOAGA	E	2706461,884		GAUSS BOAGA	E	2706377.314
	N	4489357,744			N	4489347.166
LOCALI	E	1271,999		LOCALI	E	1230.132
	N	4158,784			N	4084.707
QUOTA slm	14.024			QUOTA slm	34.925	DATA 19/10/2017

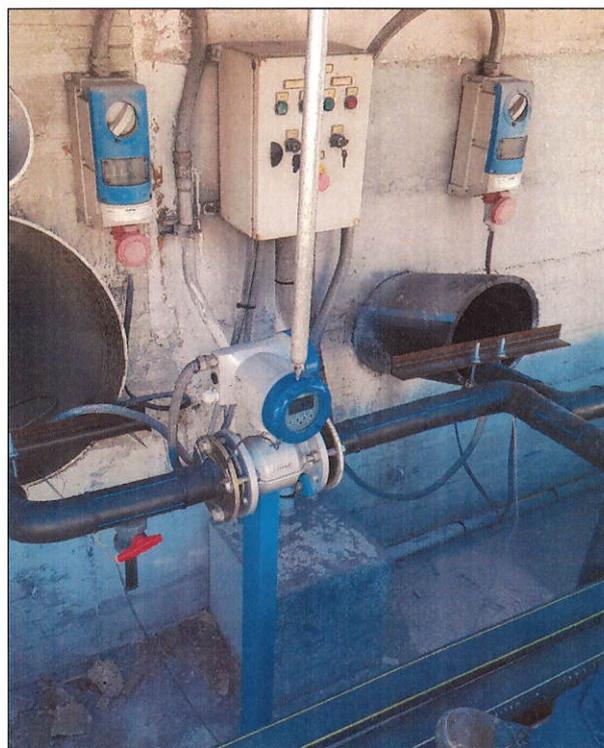
POMPA ESTRAZIONE PERCOLATO P2

GAUSS BOAGA	E	2706141.421
	N	4489561.870
LOCALI	E	917.518
	N	4023.081
QUOTA slm	42.007	DATA 19/07/2016
