**PROGETTO DEFINITIVO
PER LA REALIZZAZIONE DI UN IMPIANTO DI PRODUZIONE DI ENERGIA ELETTRICA
DA FONTE EOLICA E RELATIVE OPERE DI CONNESSIONE**

in comune di Bovino – Deliceto – Castelluccio dei Sauri
località “Monte Livagni”

**APPROFONDIMENTO
DELLA RELAZIONE PAESAGGISTICA**

Ottobre 2018

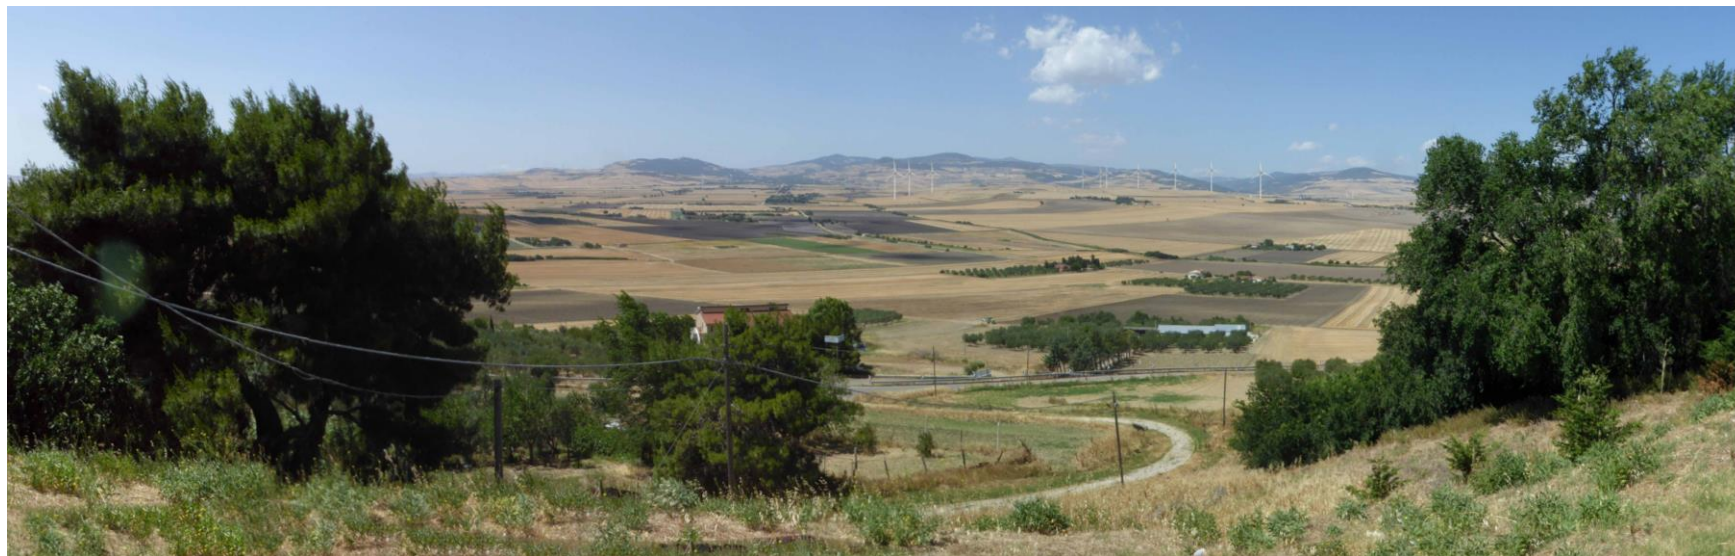
Fotosimulazione ex post realistica

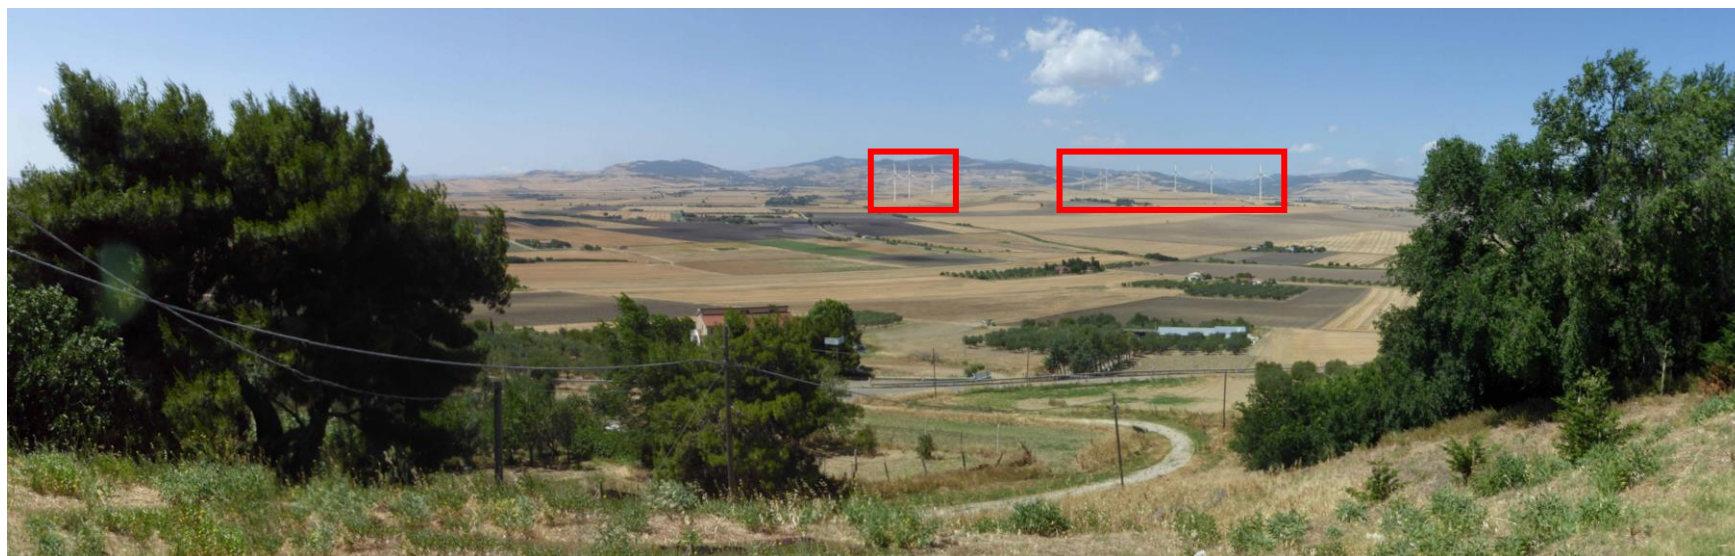
Fotosimulazione ex post con evidenziato il parco eolico in progetto

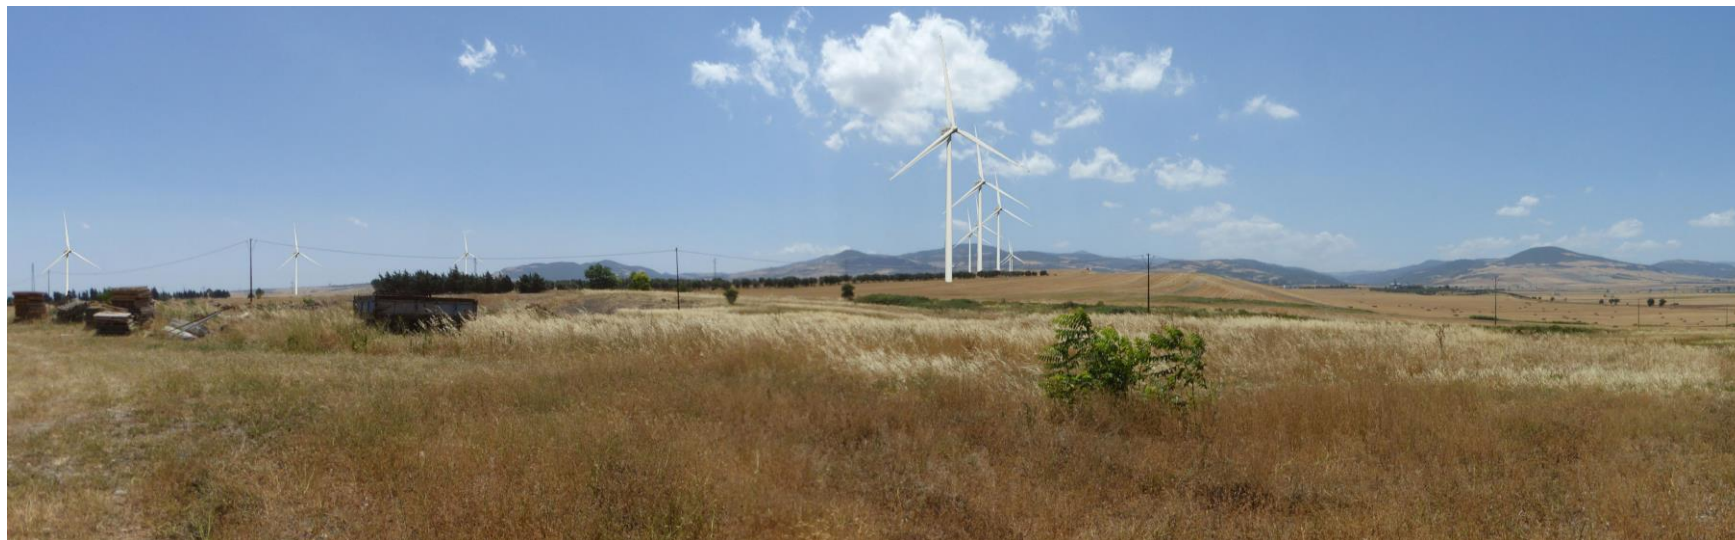
Fotosimulazione ex post realistica

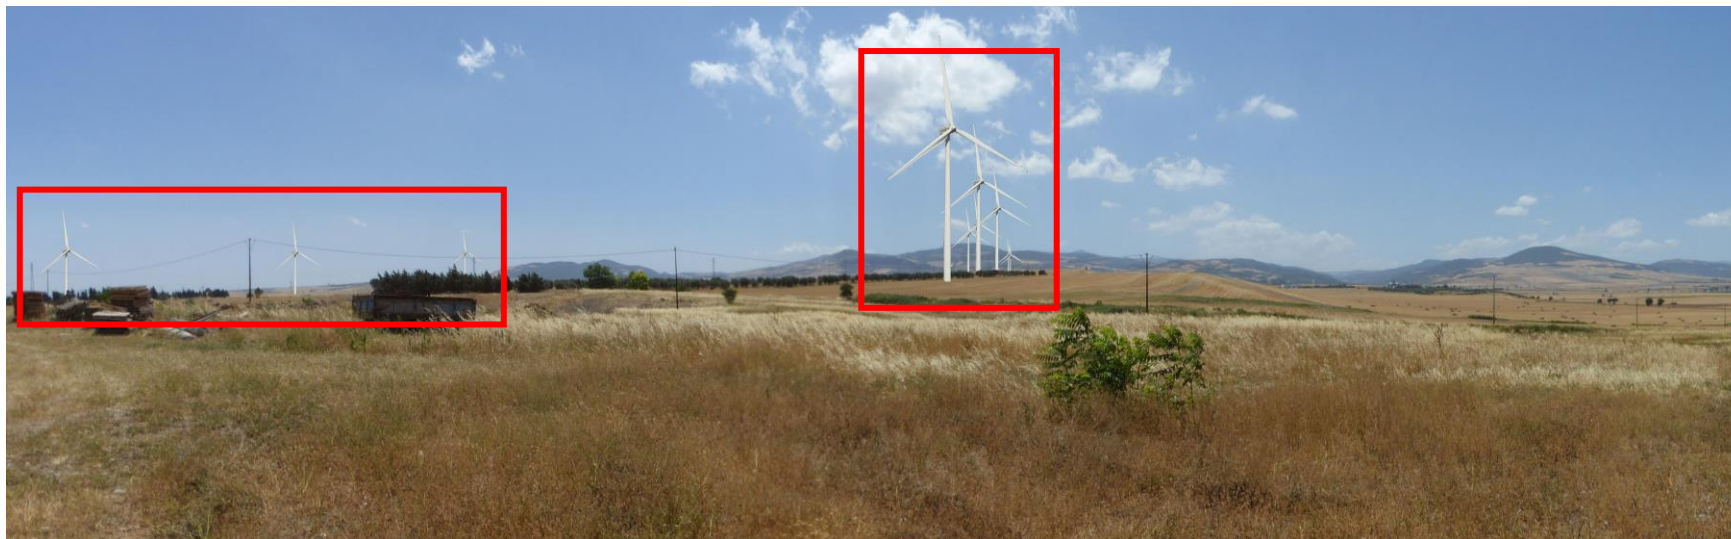
Fotosimulazione ex post con evidenziato il parco eolico in progetto

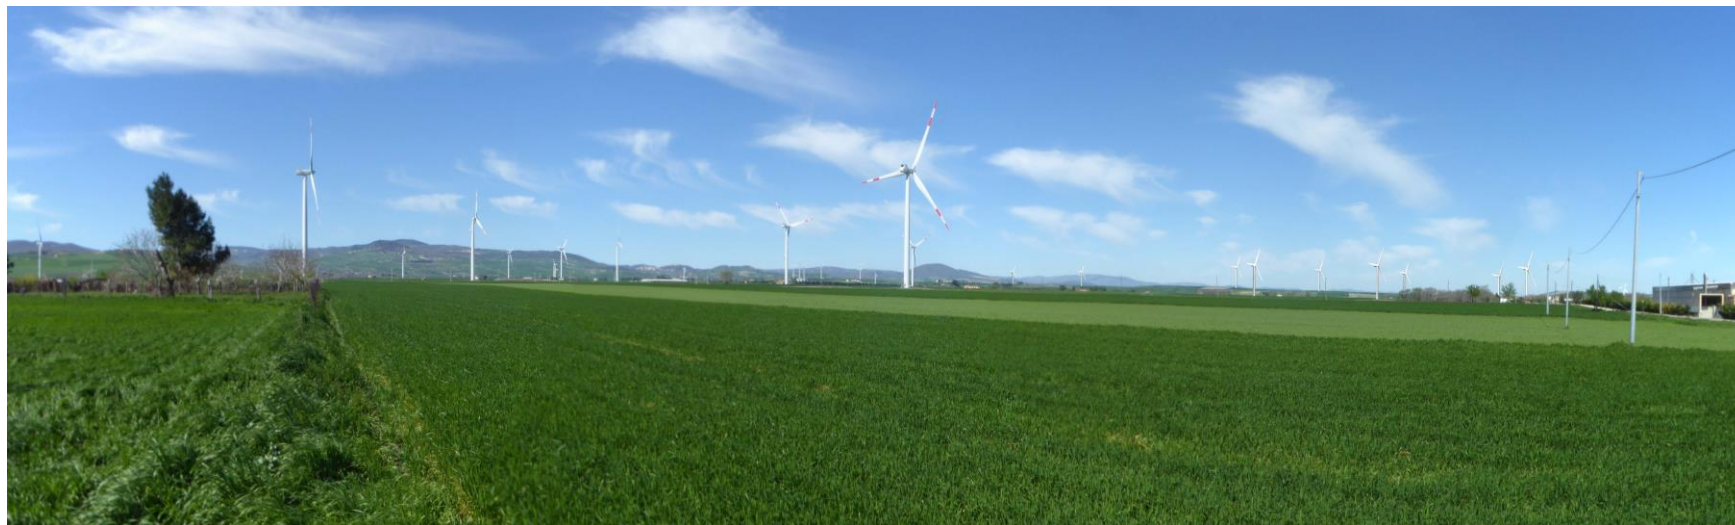
Fotosimulazione ex post realistica

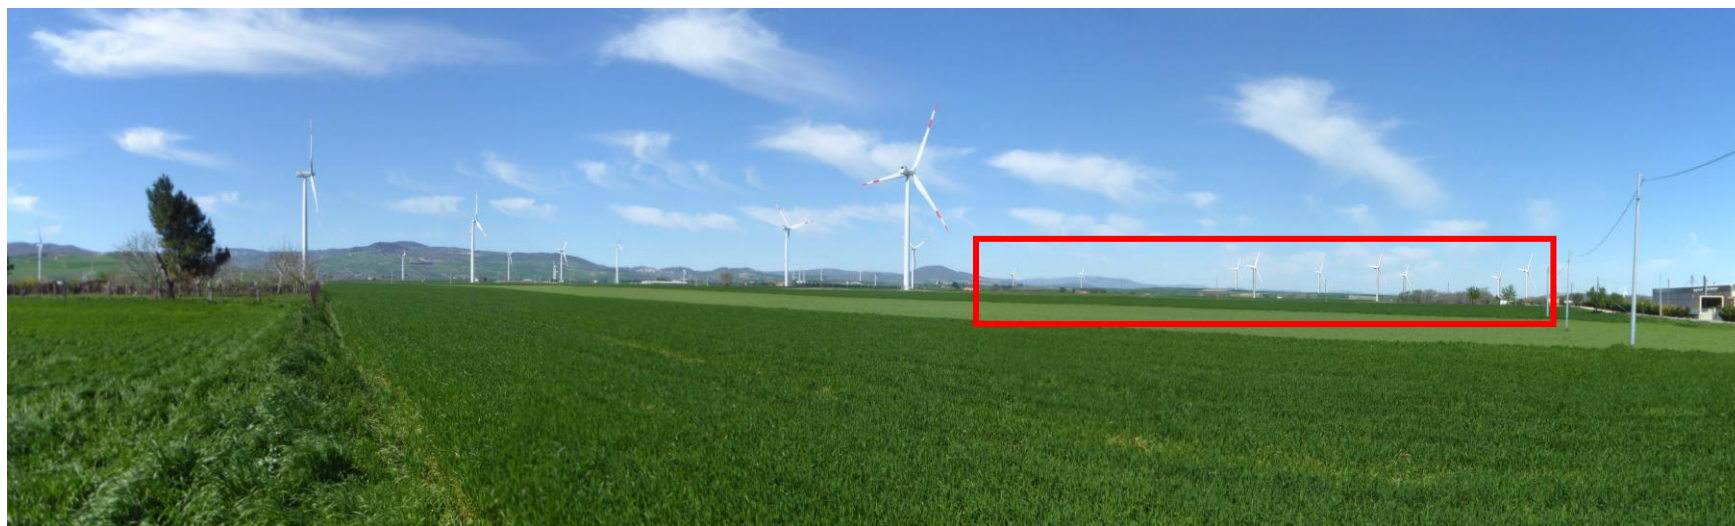
Fotosimulazione ex post con evidenziato il parco eolico in progetto

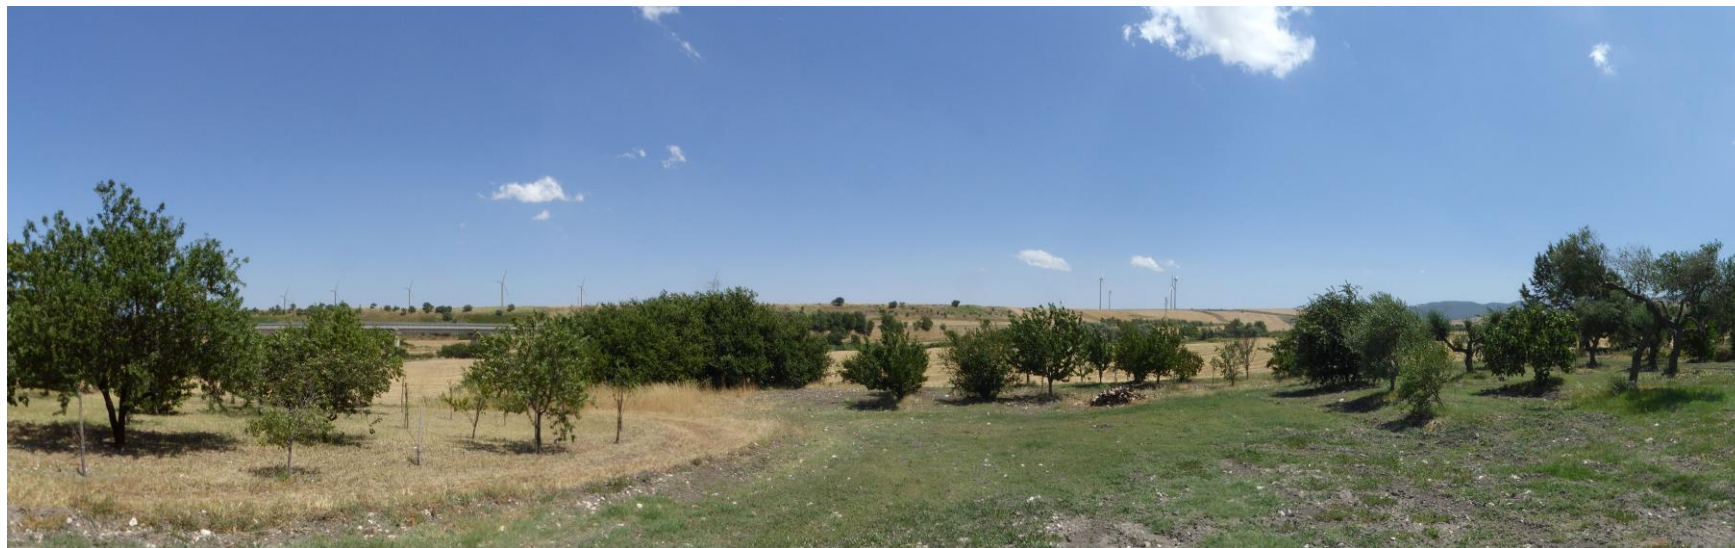
Fotosimulazione ex post realistica

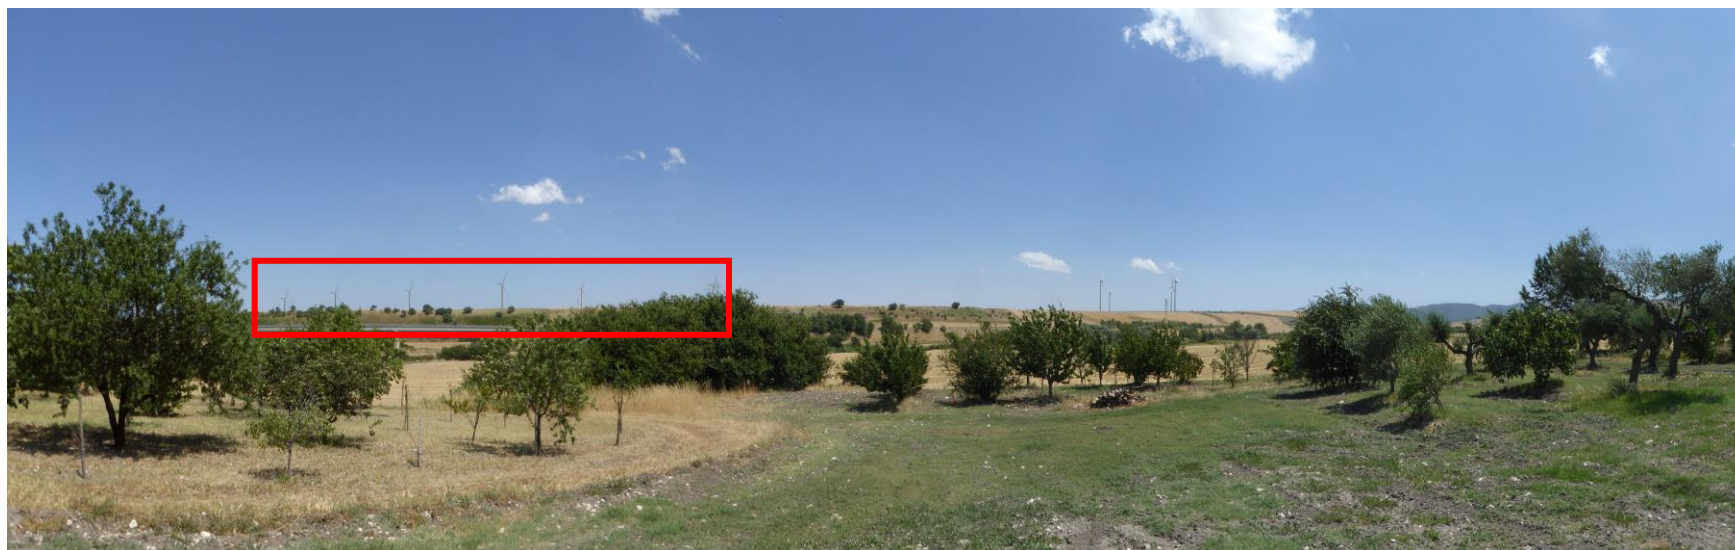
Fotosomulazione ex post con evidenziato il parco eolico in progetto

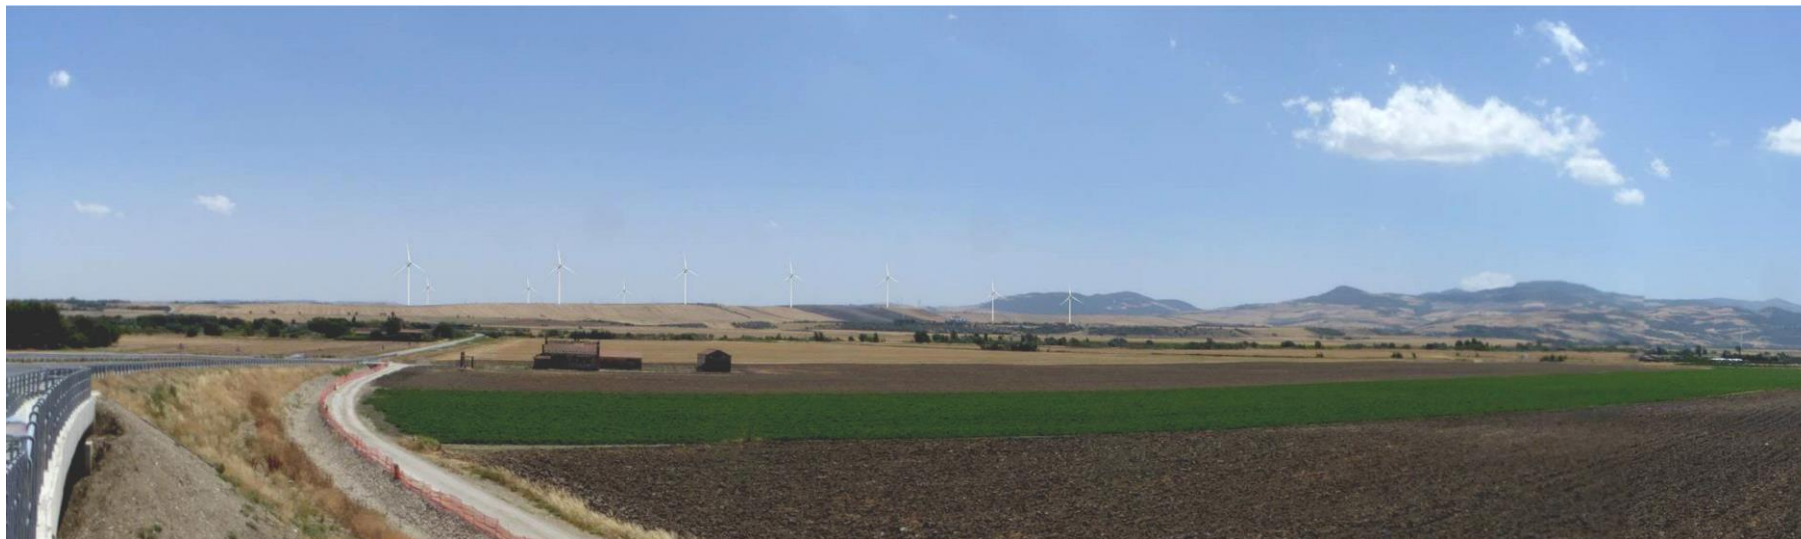
Fotosimulazione ex post realistica

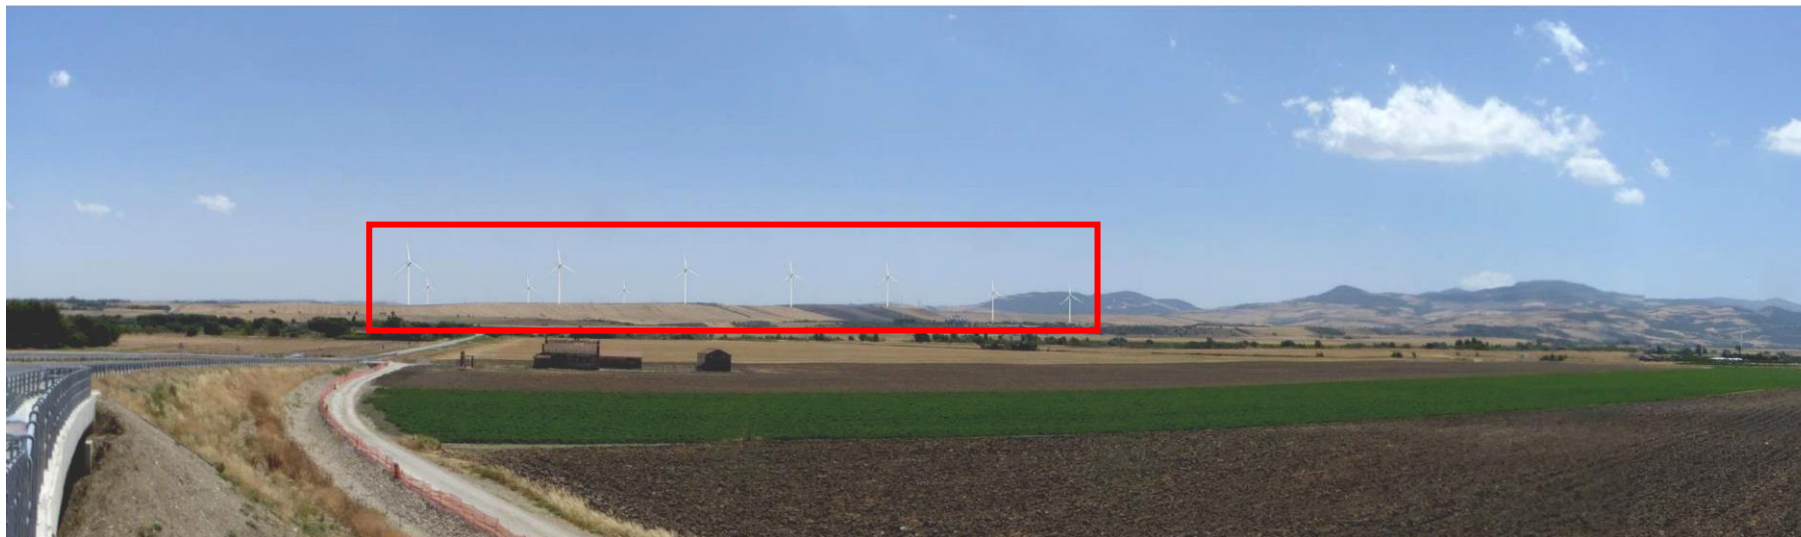
Fotosomulazione ex post con evidenziato il parco eolico in progetto

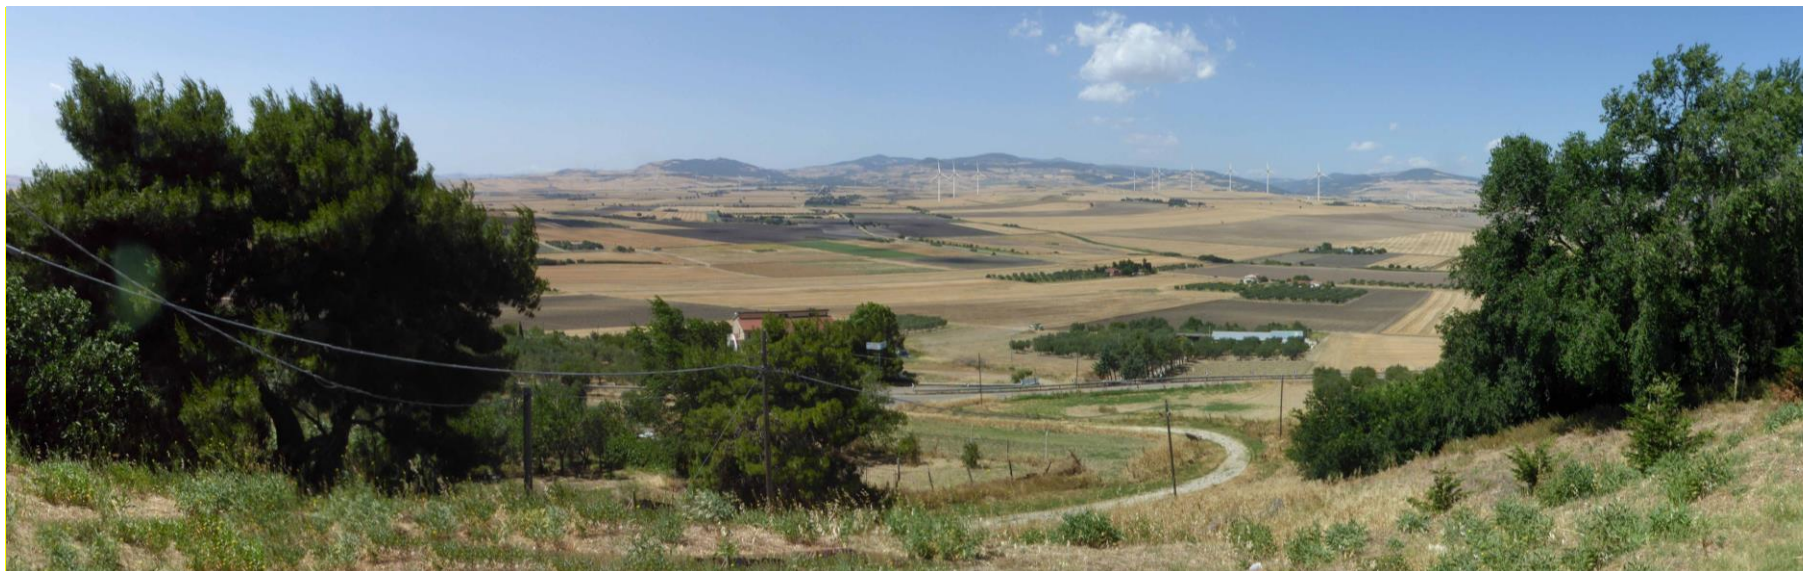
Cono ottico statico n. 1 - Fotosimulazione ex post

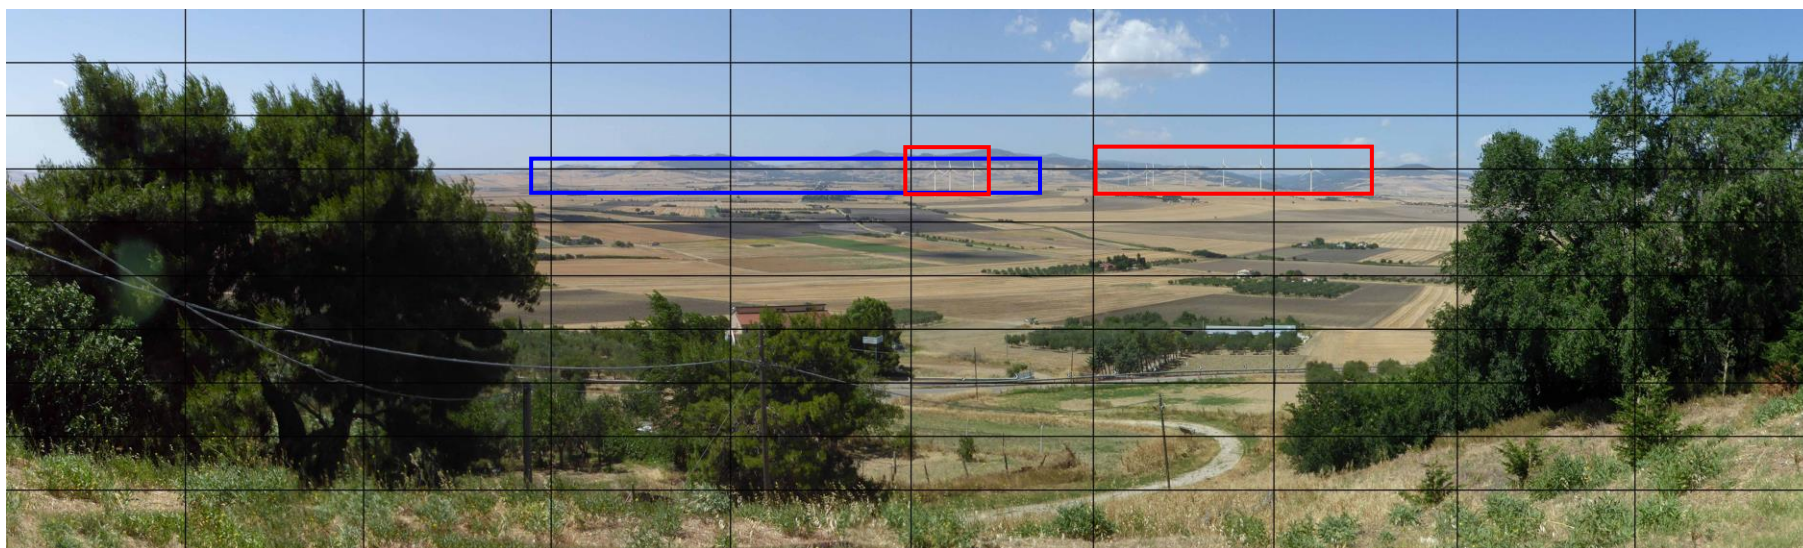
Cono ottico statico n. 1 - Fotosimulazione ex post e griglia intrusione ottica

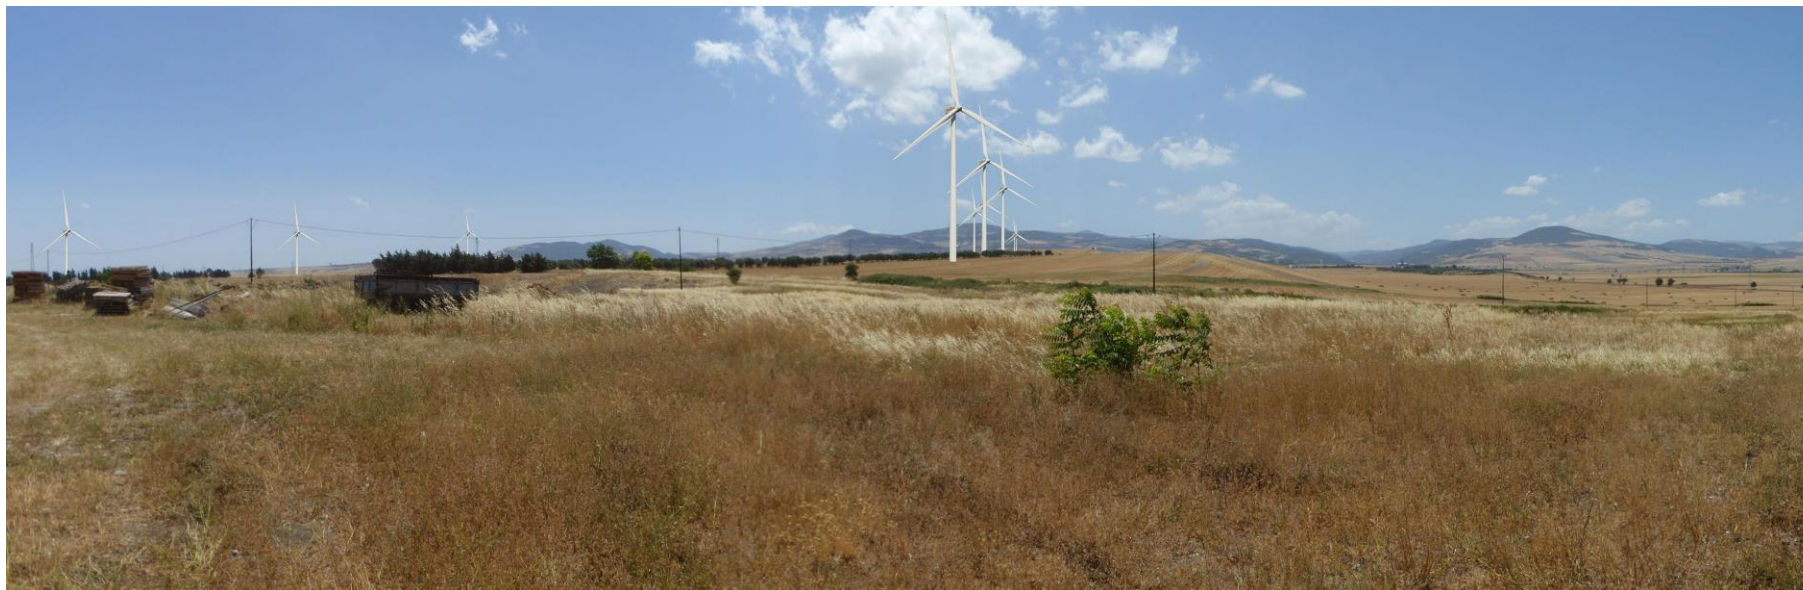
Cono ottico statico n. 2 - Fotosimulazione ex post

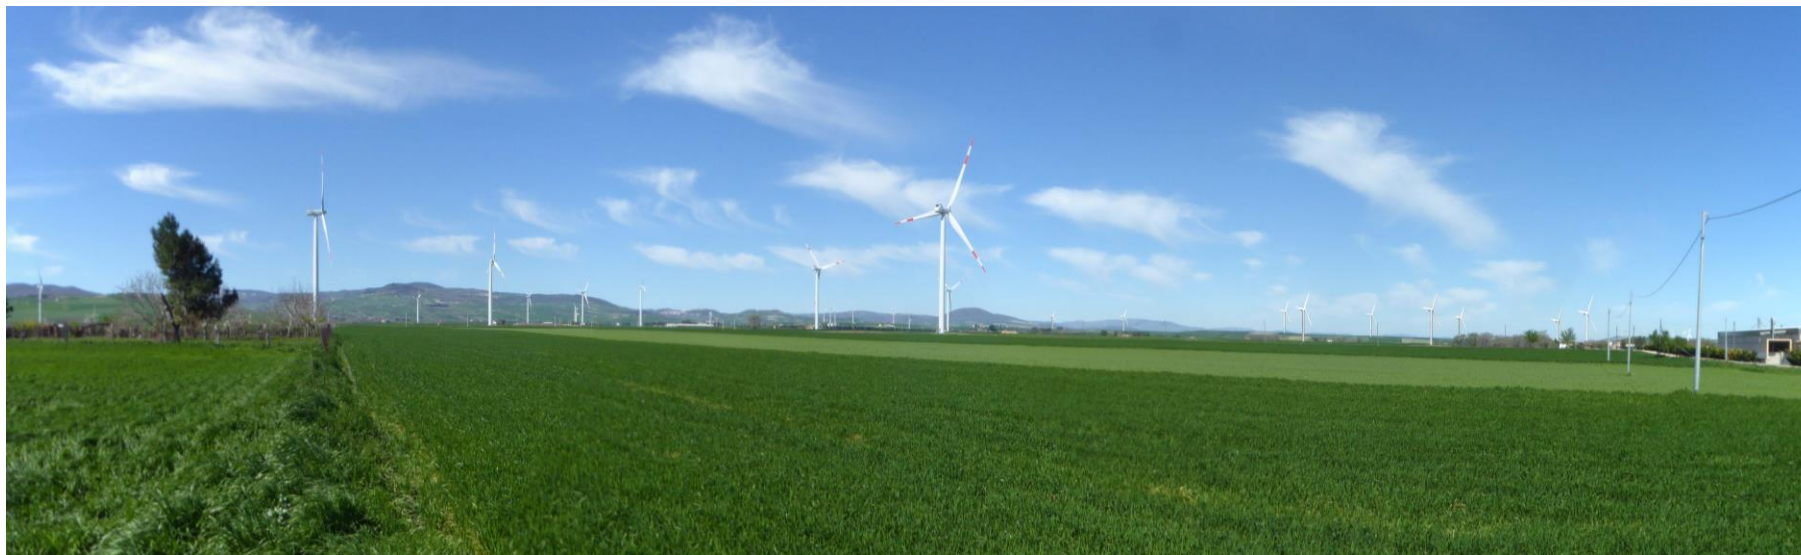
Cono ottico statico n. 3 - Fotosimulazione ex post

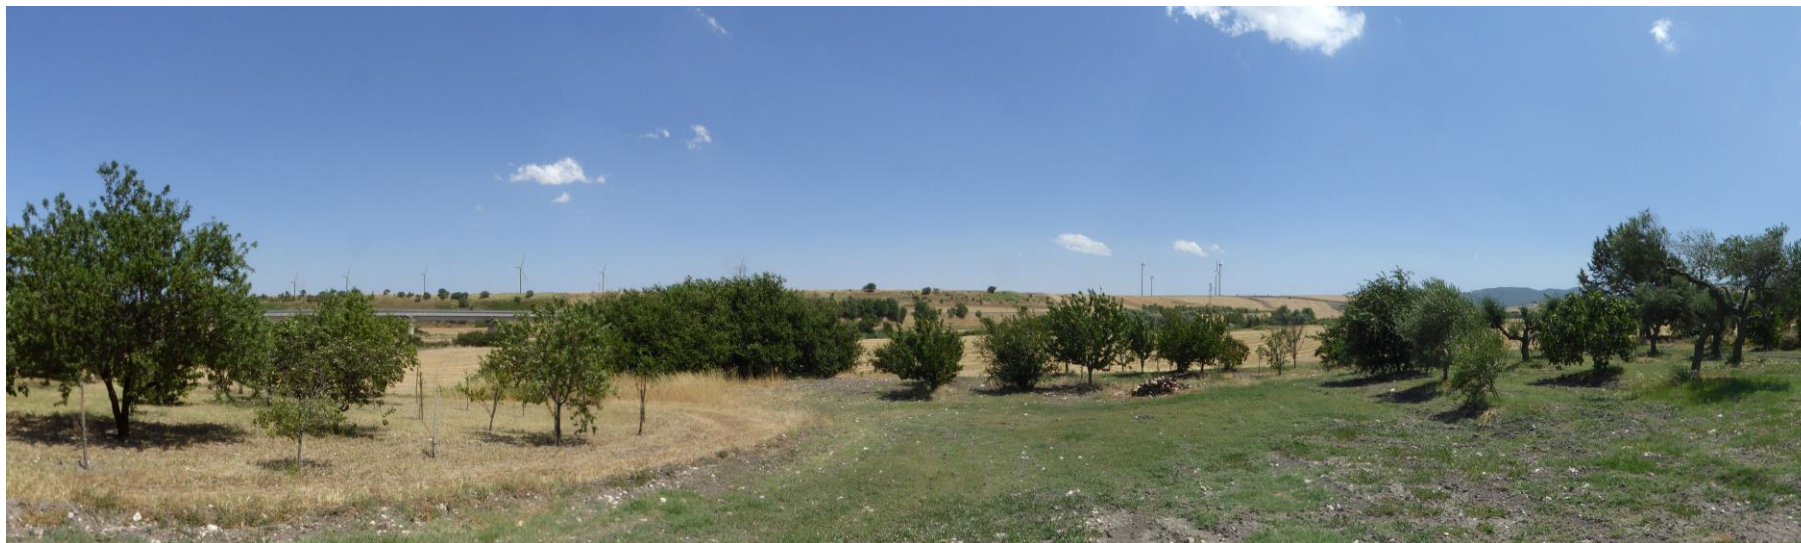
Cono ottico statico n. 4 - Fotosimulazione ex post

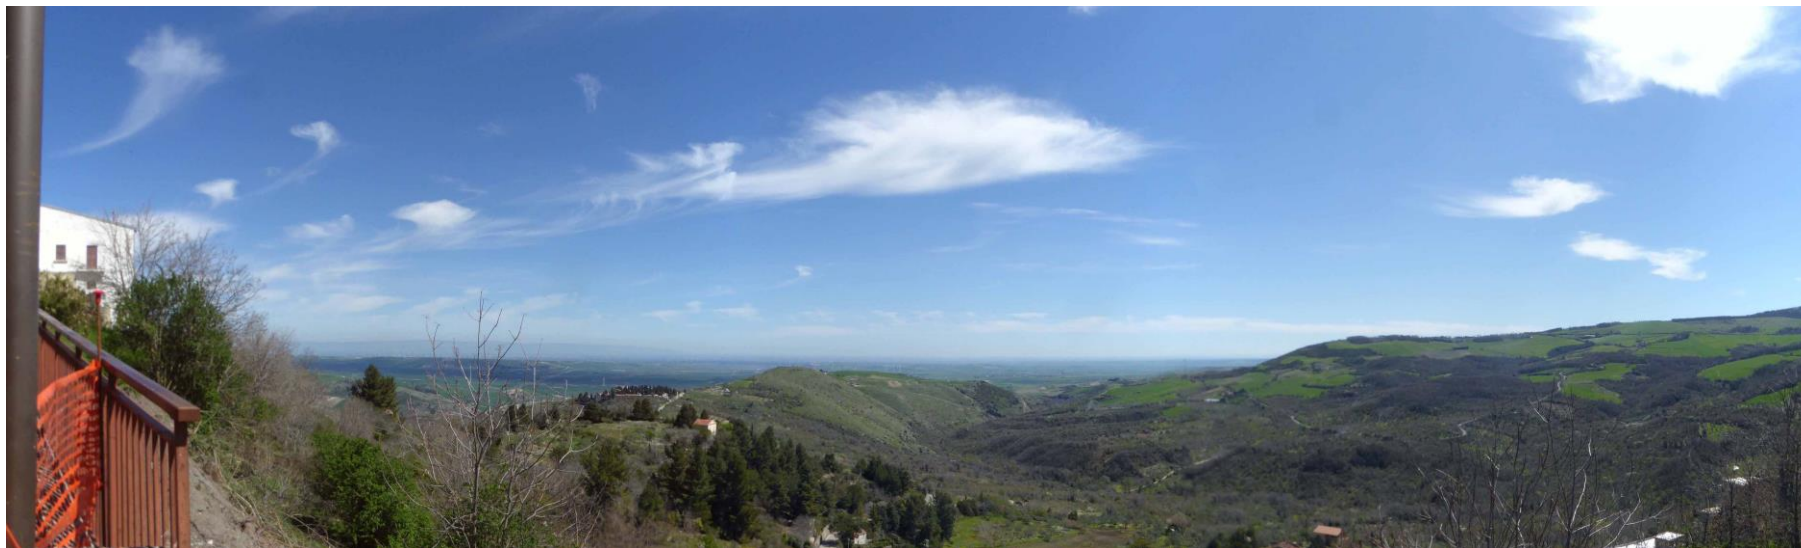
Cono ottico statico n. 7 - Fotosimulazione ex post
