Progettista <b>Snamprogetti</b>		
<b>METANODOTTO MASSAFRA - BICCARI</b>  <b>DN 1200 (48") P 75 bar</b>			DISEGNO LB-D-83208 Foglio 1 di 60		
			REVISIONE 0		
<b>ATTRAVERSAMENTI CORSI D'ACQUA</b>			COMMESSA 662100		
			SCALA sostituisce il sostituito dal

MET. Massafra - Biccari

ATTRAVERSAMENTI CORSI D'ACQUA  
Lama d' Uva

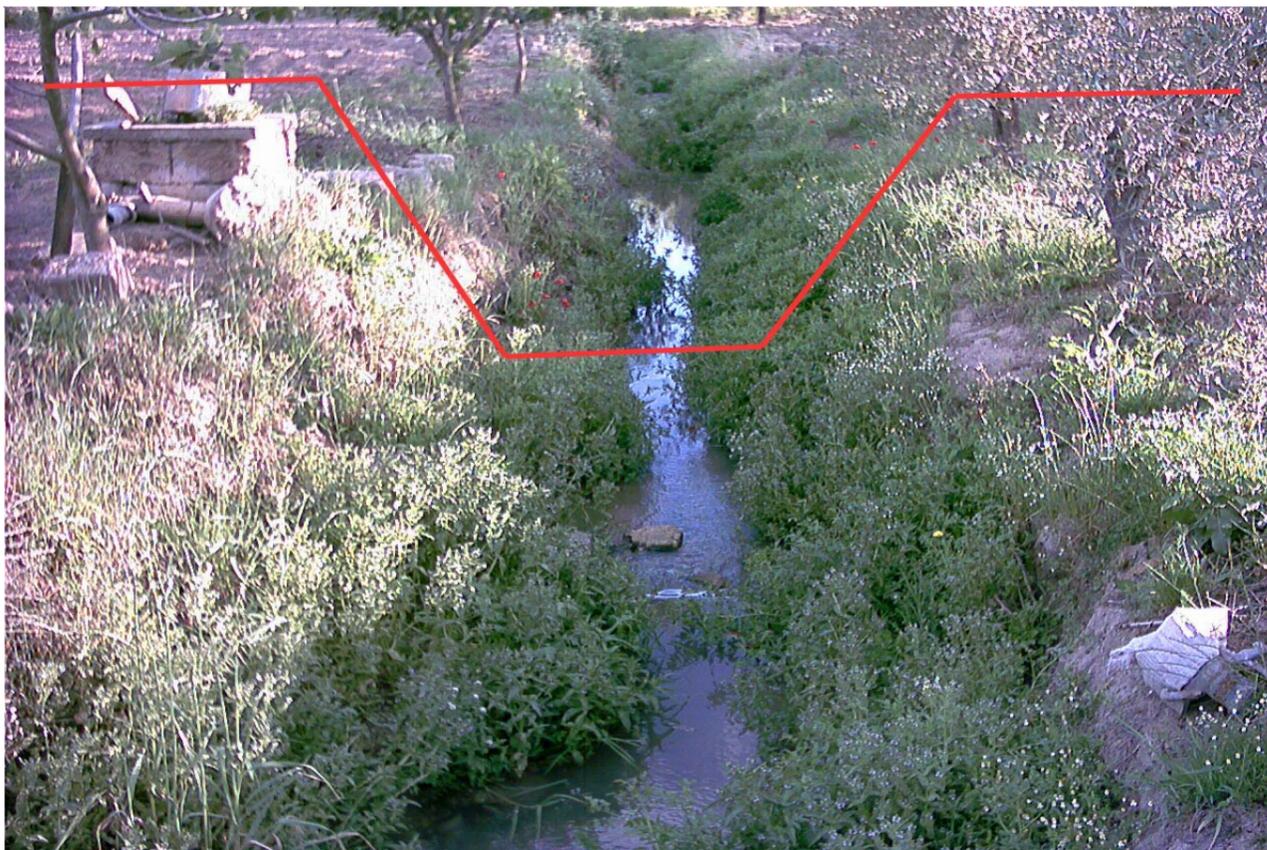
### Lama d'Uva

Si tratta di un piccolo corso d'acqua che scorre, in direzione sud, sul fondo di una stretta valle incisa in depositi sabbiosi e calcarenitici, dal fondo piatto e dai fianchi brevi e distesi. Il corso d'acqua presenta sviluppo rettilineo, alveo a sezione rettangolare, largo 1,5 – 2,0 m, debolmente pendente e sponde sub-verticali alte 1,5 m circa. L'alveo e le sponde sono modellati su depositi di natura sabbioso-limoso. La riprofilatura e protezione delle sponde sarà effettuata per mezzo di palizzate in legname.

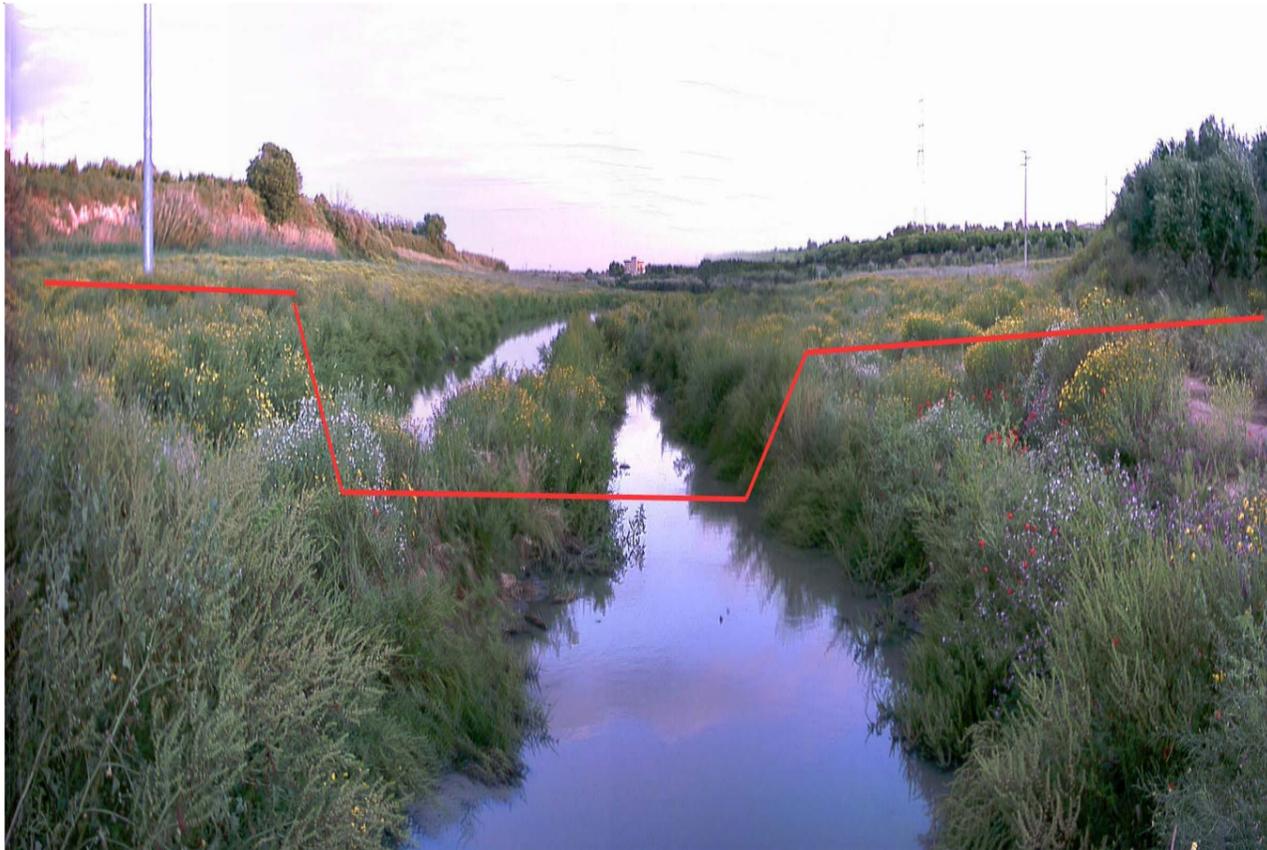
### Lama di Vite

Si tratta di un piccolo corso d'acqua che drena una stretta valle dal fondo piatto e dai fianchi brevi e distesi, modellata in depositi prevalentemente sabbiosi.

La Lama di Vite è un corso d'acqua che si sviluppa in direzione SSE, con alveo debolmente pendente, largo 1,0 m, confinato tra sponde subverticali alte 1,5 m circa.

L'alveo e le sponde sono incisi in un substrato sabbioso.

L'attraversamento è ubicato in un tratto rettilineo dell'alveo, poco a valle di un guado stradale, in un punto in cui il corso d'acqua esonda, creando un ristagno idrico.

Per il ripristino e la protezione delle sponde si prevede la realizzazione di palizzate in legname.

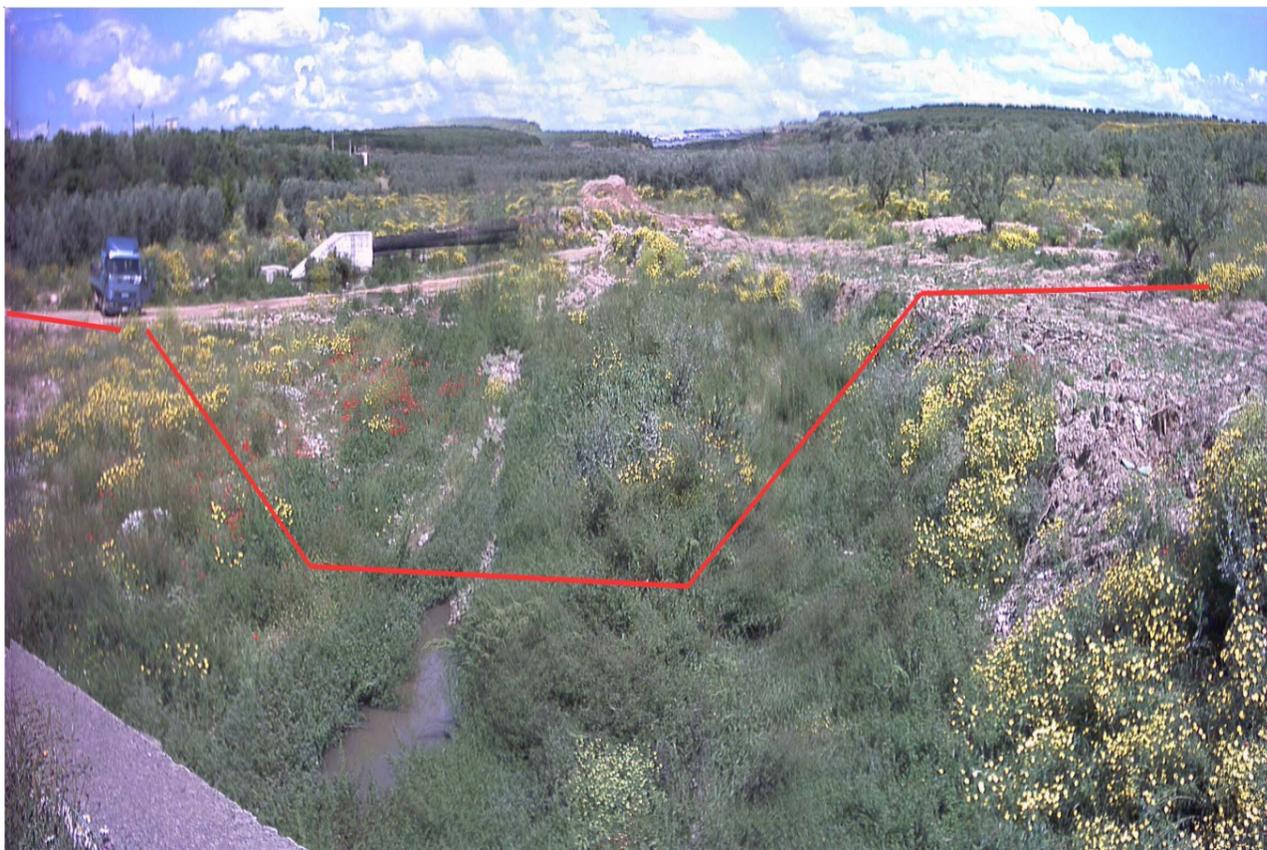
### Lama di Lenne

Si tratta di un piccolo corso d'acqua che scorre sul fondo di una blanda depressione delimitata da brevi e distesi pendii, modellati su un substrato sabbioso-ciottoloso; in particolare la componente grossolana è costituita da ciottoli evoluti, di natura calcarea, con dimensioni da sub-centimetriche sino a 5-8 cm.

In corrispondenza dell'attraversamento, il corso d'acqua scorre in un alveo a debolissima pendenza, largo 10 – 15 m, delimitato da sponde poco marcate a bassa acclività.

La sponda sinistra è alta 1,5 – 2,0 m, mentre la sponda destra si raccorda progressivamente ed in modo molto graduale con il piano campagana.

Il materasso alluvionale di fondo alveo, è composto da depositi ciottolosi, i clasti, evoluti e di natura calcarea, presentano dimensioni da centimetriche fino a 10 – 20 cm e sono immersi in una matrice sabbiosa.

Al termine dei lavori, si prevede la realizzazione di un muro cellulare in legname per la sponda sinistra; sull'opposta sponda si procederà unicamente alla riprofilatura della superficie topografica come preesistente.

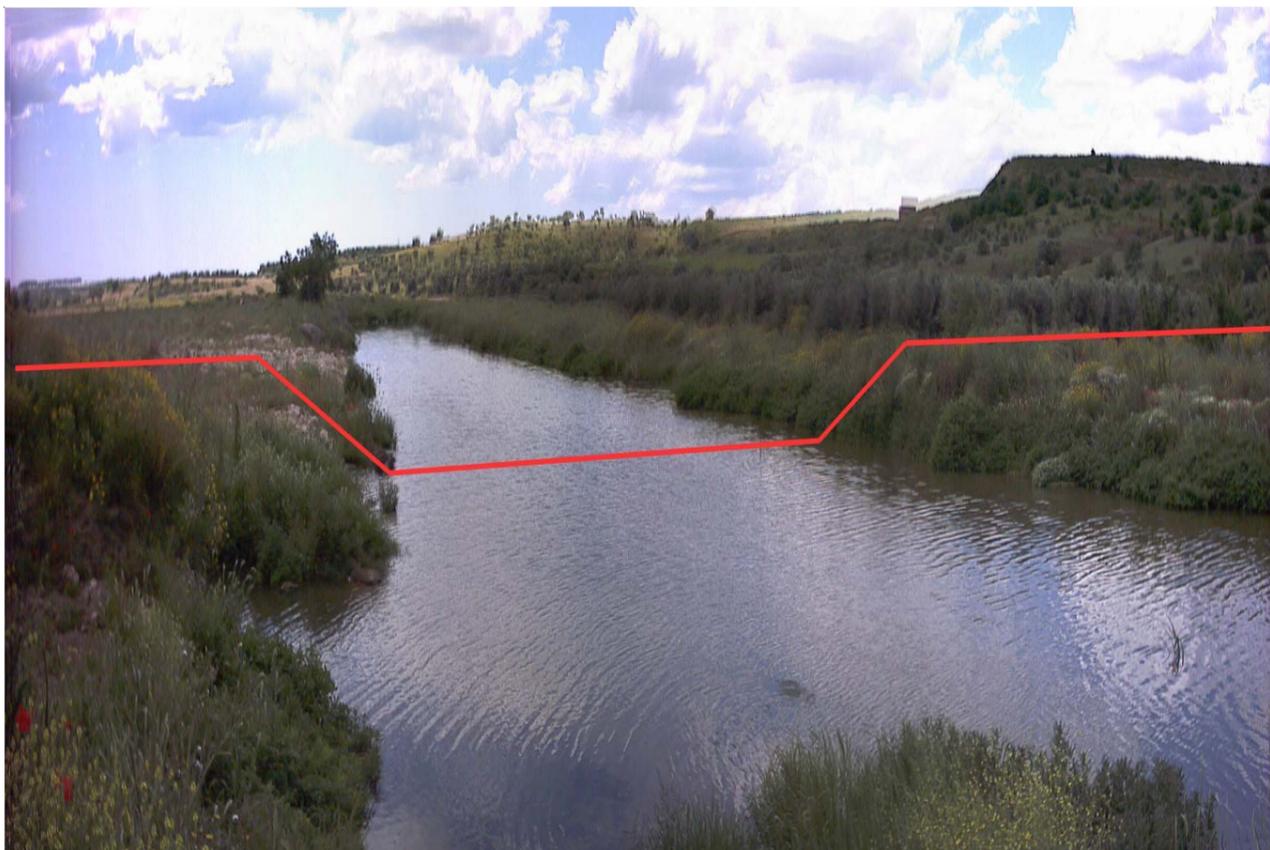
### Lama di Castellaneta

Si tratta di un corso d'acqua che scorre in direzione S-SSO, sul fondo di una valle delimitata da versanti bassi e distesi, modellati su un substrato costituito da depositi sabbioso-ciottolosi.

L'alveo, a fondo piatto e debolmente pendente, è largo 15 m circa ed è confinato da sponde poco marcate, alte un metro circa.

L'attraversamento è ubicato in un tratto rettilineo dell'alveo.

Nell'intorno dell'alveo, il materasso alluvionale è costituito da terreni sabbioso-ciottolosi con clasti evoluti di natura calcarea, di dimensioni variabili da centimetriche sino a 30 – 40 cm.

Al termine dei lavori sarà sufficiente procedere alla riprofilatura delle sponde come preesistenti, eventualmente disponendo una protezione in massi nel tratto scavato.

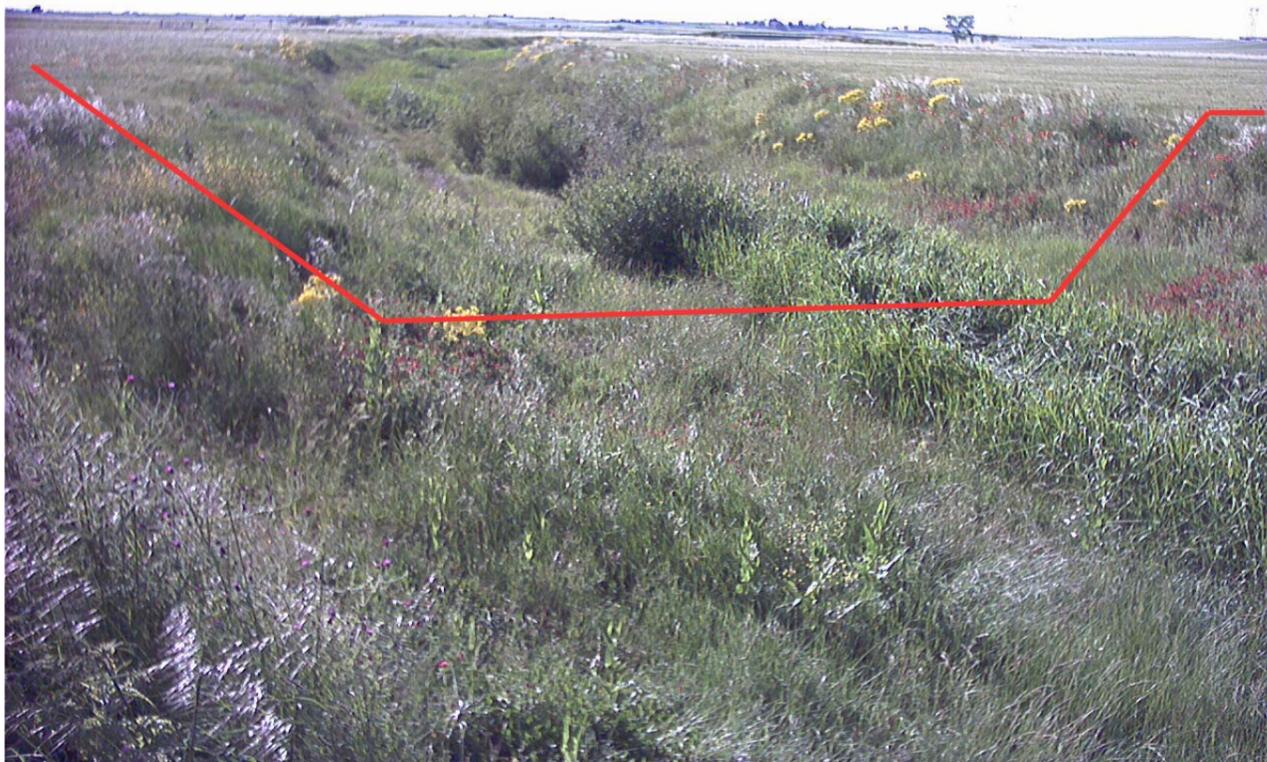
### Valle delle Rose

Il corso d'acqua è un canale che si snoda in un ambito sub-pianeggiante. L'alveo, largo 3,0 m circa, presenta una sezione trapezoidale e sponde mediamente acclivi, alte 2,0 - 3,0 m circa, modellate in depositi sabbiosi. Sia l'alveo che le sponde sono ricoperti da una fitta vegetazione erbacea. L'attraversamento ricade in un tratto in cui l'alveo descrive un'ampia curva verso sinistra. Al termine dei lavori, si prevede, per il ripristino e la protezione delle sponde, la realizzazione di un rivestimento in massi.

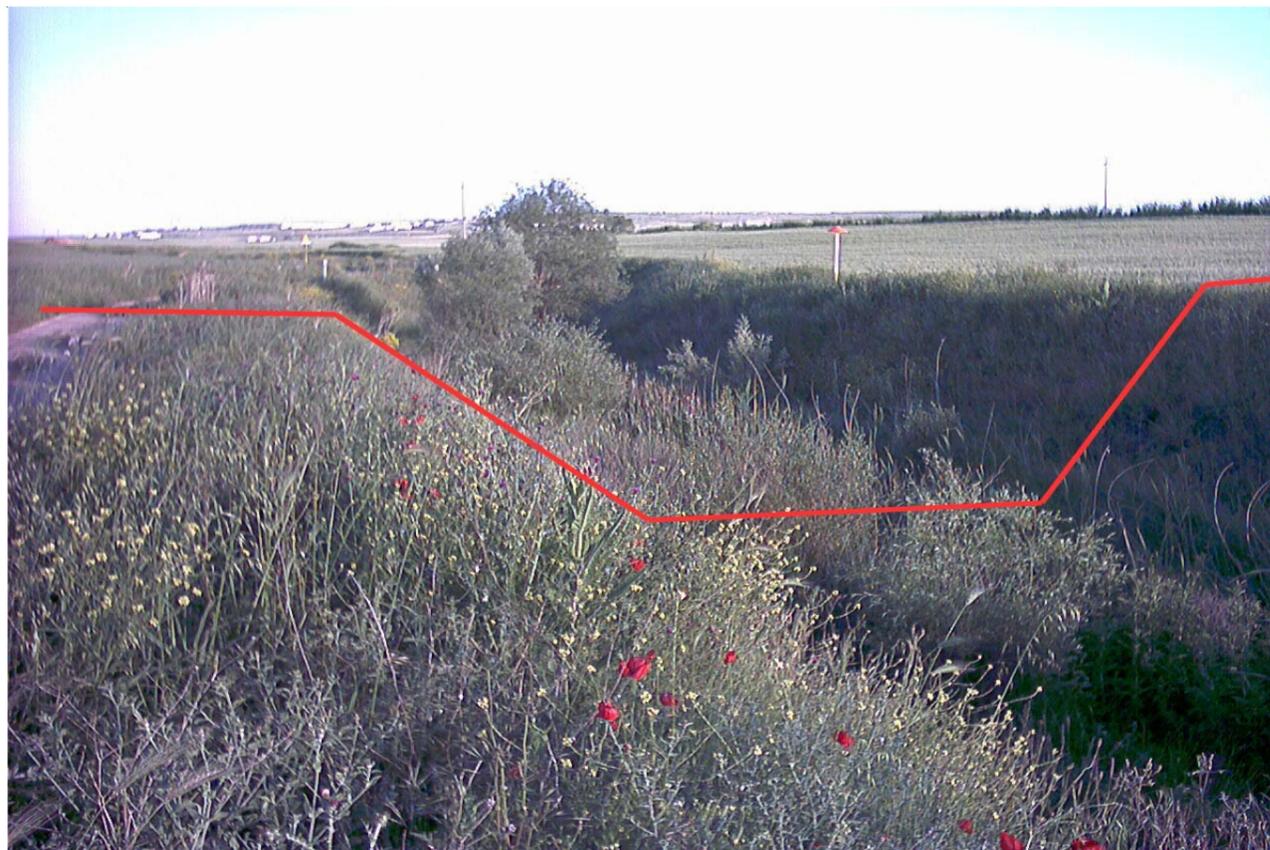
### Canale

Il corso d'acqua è un canale a sezione trapezoidale con alveo a fondo piatto, debolmente pendente, largo circa 3,0 m

Le sponde, modellate in depositi sabbiosi, sono acclivi ed alte 3,5 m circa.

La sezione di attraversamento è ubicata in un tratto rettilineo dell'alveo, ove lo stesso, come le sponde, risulta coperto da una fitta vegetazione erbacea.

Il ripristino e la protezione delle sponde sarà realizzato per mezza della messa in opera di un rivestimento in massi.

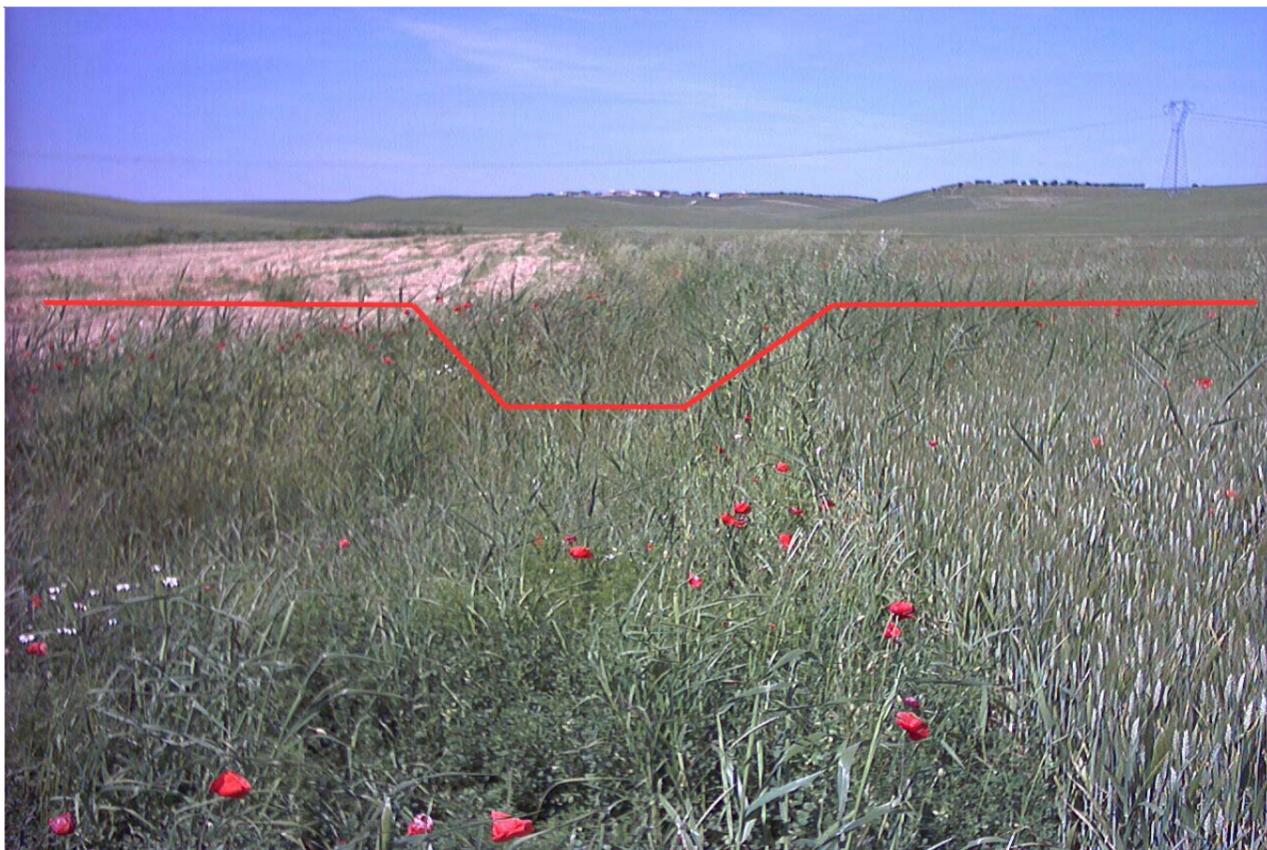
### Valle Cassoni

Il corso d'acqua è un piccolo fosso che si sviluppa in un ambito collinare, caratterizzato da bassi rilievi dalle forme morbide ed arrotondate, con versanti brevi distesi e blandamente ondulati.

L'attraversamento è posto in un tratto rettilineo dell'alveo, inciso in depositi terrigeni limoso-sabbiosi.

L'alveo è largo 80 cm circa e le sponde, appena accennate, sono alte 50 cm circa.

Sia l'alveo che le sponde sono coperte da una fitta vegetazione erbacea.

Per il ripristino e la protezione delle sponde, si prevede la realizzazione di palizzate in legname.

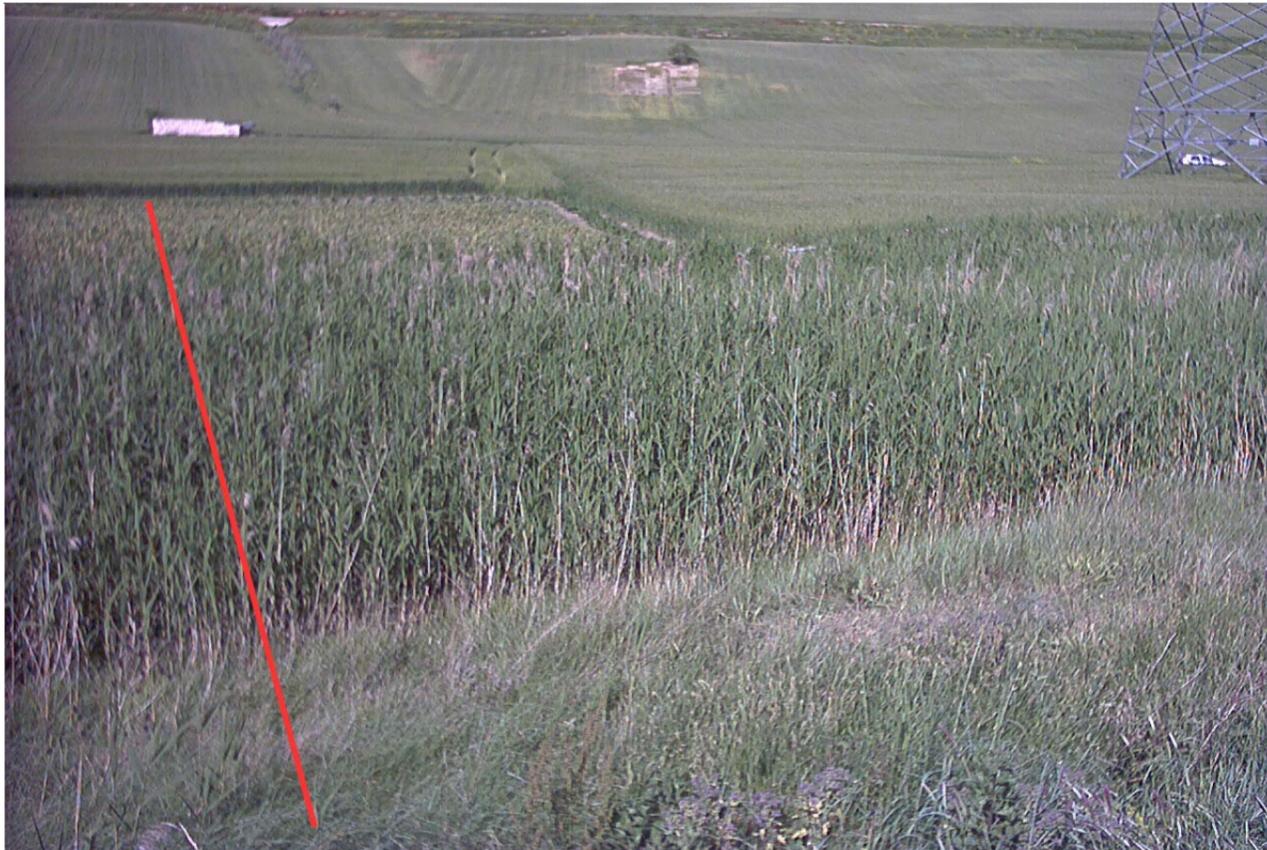
### Gravina di Matera (Canale del Pantano)

Si tratta di un canale a sezione trapezoidale, con alveo debolmente pendente, largo 10 m circa e sponde mediamente acclivi, alte circa 2,0 m .  
L'alveo e le sponde sono incisi in depositi francamente limoso-sabbiosi, con scheletro subordinato composto da ciottoli calcarei, evoluti, con dimensioni comprese in pochi centimetri.  
Sia l'alveo che le sponde ospitano una fitta vegetazione erbacea.  
Per il ripristino della sezione di attraversamento, si prevede la realizzazione di una ricostituzione spondale con rivestimento in massi.

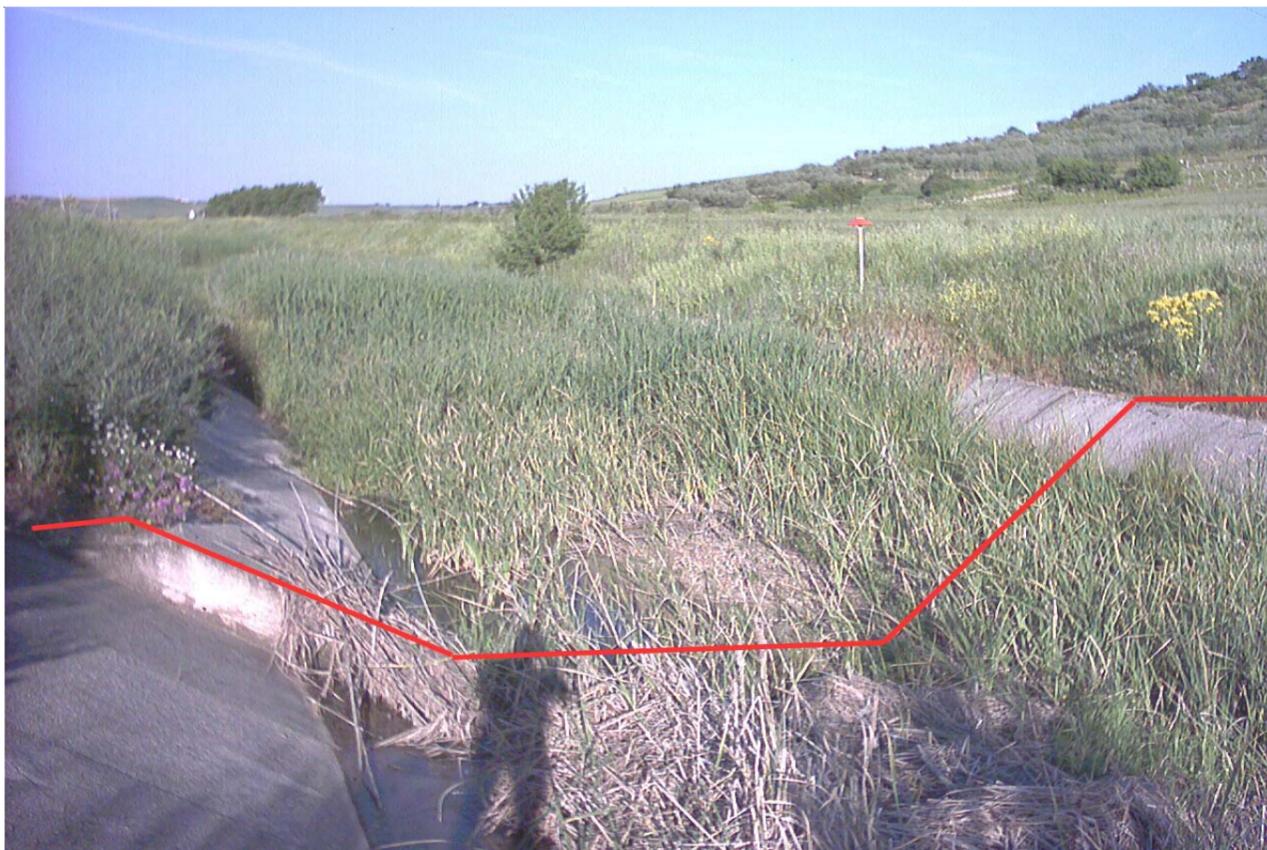
### Valle Saglioccia

Il corso d'acqua è un canale a sezione trapezoidale, con sponde mediamente acclivi alte 3,0 m circa, per metà rivestite in cls ed alveo poco pendente, largo 4,0 – 5,0 m, anch'esso rivestito in cls. La sezione di attraversamento è ubicata in un tratto rettilineo dell'alveo. Sia la porzione superiore delle sponde (non rivestite in cls) che il fondo alveo, sul quale si è depositato un velo di depositi limoso-sabbiosi, sono coperti da una fitta vegetazione erbacea. Al termine dei lavori, si provvederà al ripristino del rivestimento in cls ed alla riprofilatura della restante porzione delle sponde come preesistente.

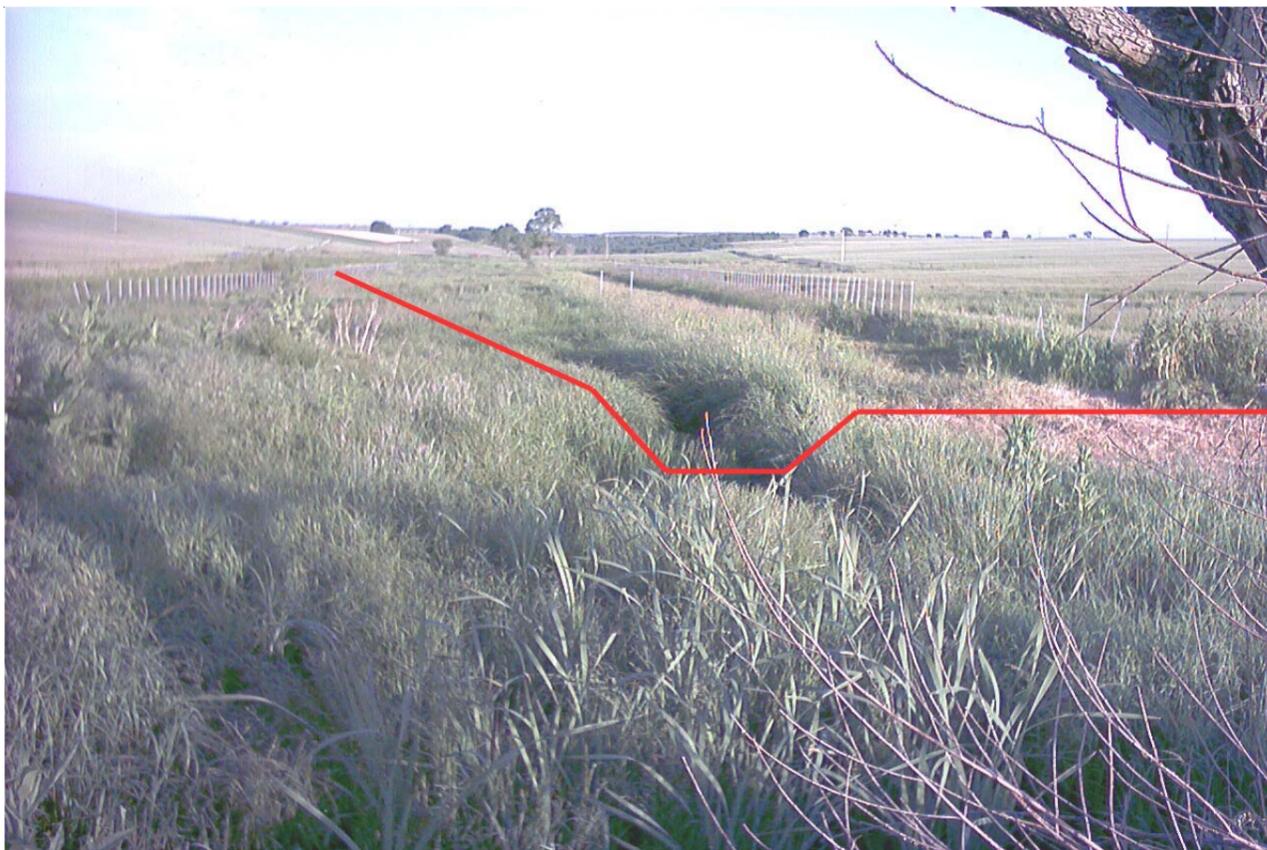
### Valle Saglioccia

Si tratta di un piccolo fosso che drena una valle dal fondo piuttosto largo e pianeggiante e dai versanti brevi e distesi.

L'alveo, largo 80 cm circa, è confinato da sponde acclivi alte circa 1,0 m, modellate in depositi limoso-sabbiosi.

Sia l'alveo che le sponde sono coperti da una fitta vegetazione erbacea.

Per il ripristino e la protezione delle sponde, si prevede la realizzazione di palizzate in legname.

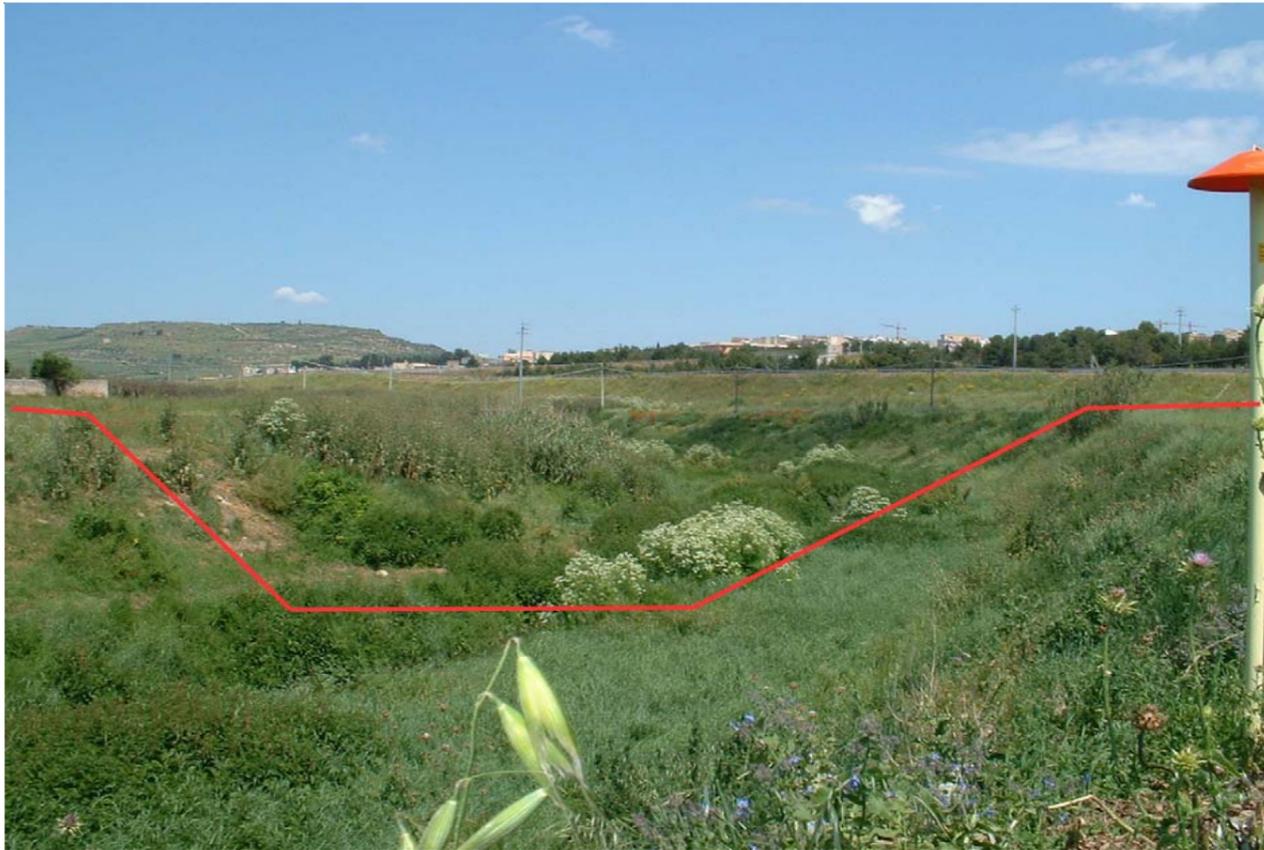
### Torrente Gravina

Il torrente Gravina è un canale che scorre sul fondo di un ampio fondovalle sub-pianeggiante, confinato da rilievi collinari dai versanti normalmente distesi.

Il canale, regimato con briglie in cls, presenta una sezione a doppio trapezio rovesciato.

L'alveo, debolmente pendente e largo 2,0 m circa, è incassato per circa 1,0 m tra due ripiani larghi 5,0 - 6,0 m ognuno, delimitati da sponde acclivi, alte 2,5 - 3,0 m.

L'alveo e le sponde, coperti da una fitta vegetazione, sono scavati nei depositi prevalentemente sabbiosi del fondovalle.

L'attraversamento è ubicato in un tratto in cui il torrente descrive un'ampia curva.

Il ripristino e la protezione delle sponde sarà effettuato con la posa in opera di palizzate in legname in corrispondenza della porzione basale delle sponde e di materassini in gabbioni, nella restante parte sommitale delle stesse.

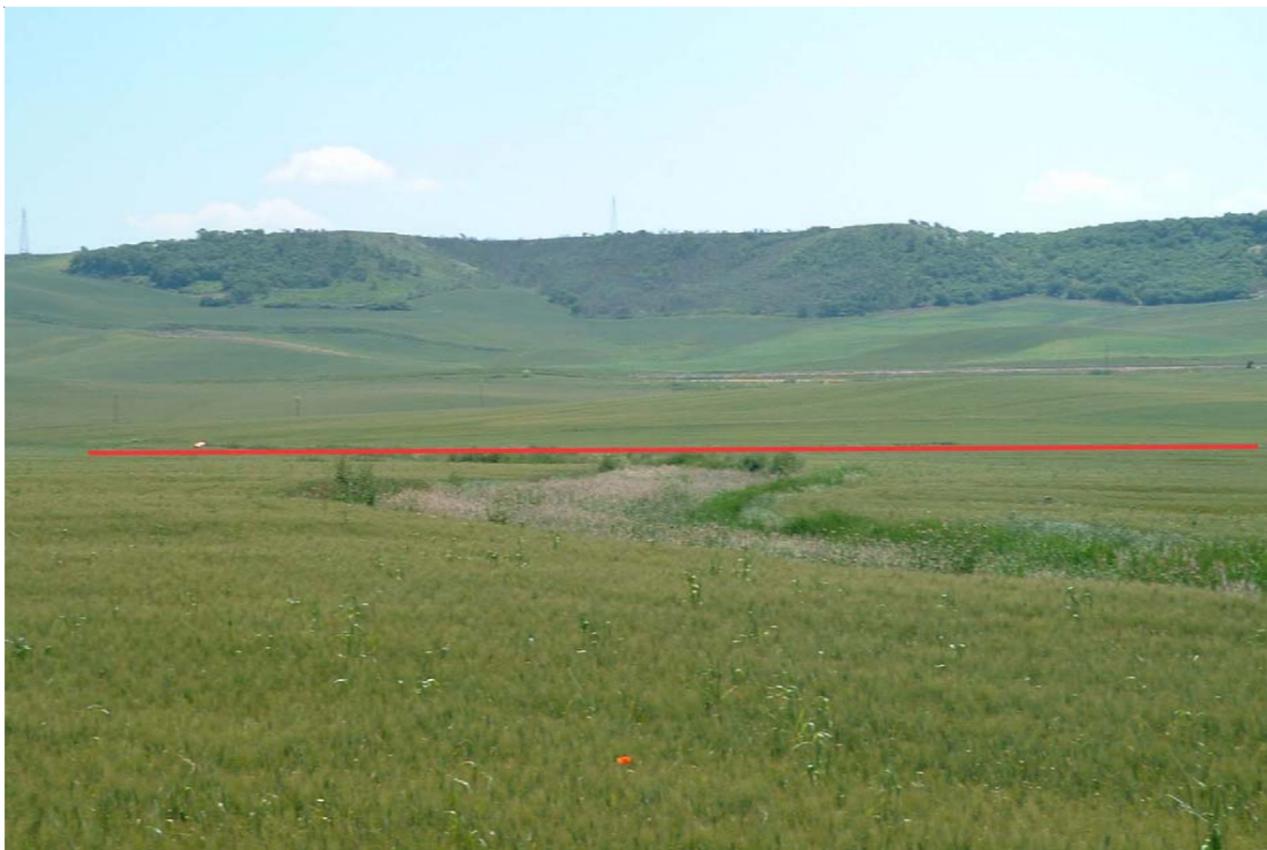
### Pentecchia di Chimienti

Si tratta di un canale che scorre sul fondo di un ampio fondovalle pianeggiante, confinato da bassi rilievi collinari dai fianchi distesi e regolari o blandamente ondulati.

Il canale presenta una sezione a trapezoidale con alveo a fondo piatto, debolmente pendente e largo 2,0 m circa, delimitato da sponde acclivi, alte circa 3,5 – 4,0 m.

L'alveo e le sponde, coperti da una fitta vegetazione erbacea, sono scavati nei depositi prevalentemente limoso-sabbiosi del fondovalle.

L'attraversamento è ubicato in un tratto rettilineo dell'alveo, a valle di una ansa.

Il ripristino della sezione di attraversamento sarà realizzato con la posa in opera di una ricostituzione spondale con rivestimento in massi.

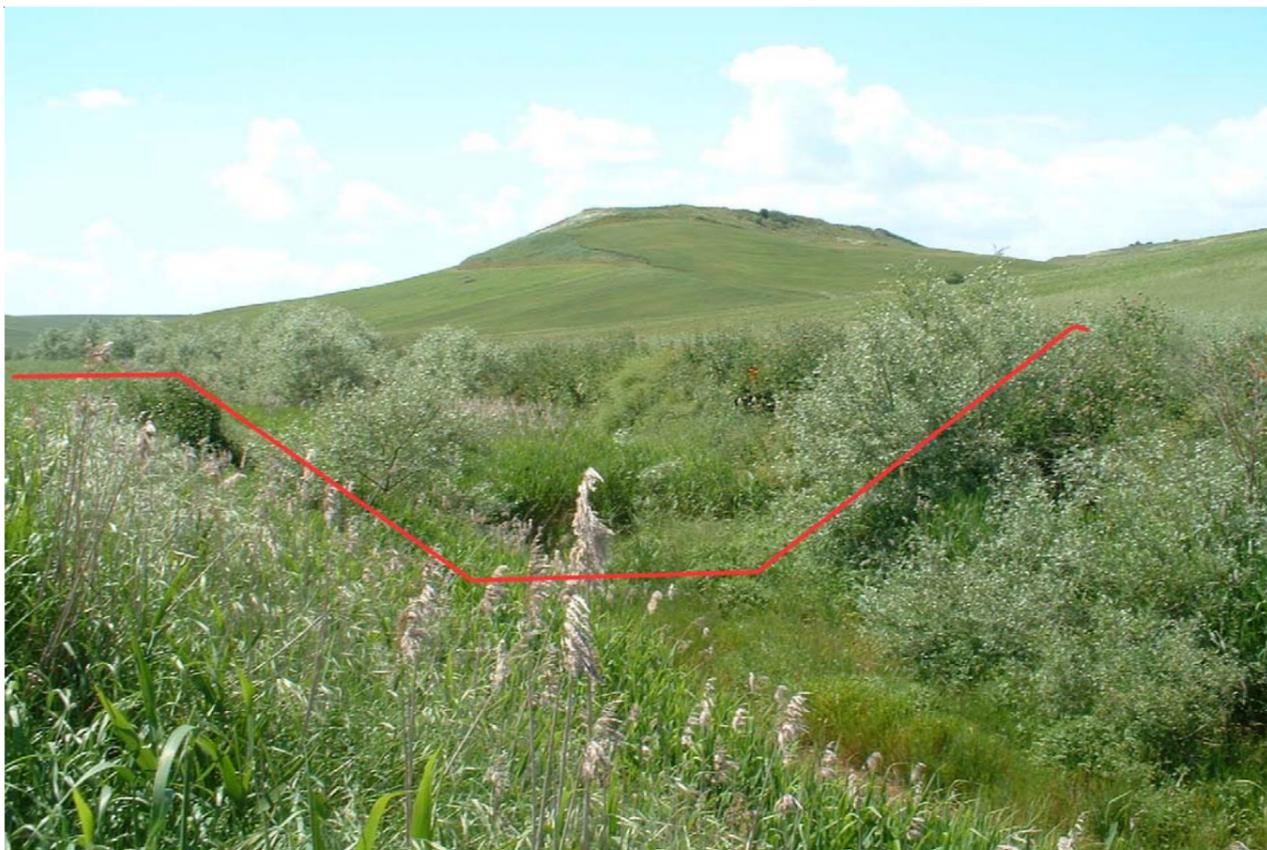
### Pentecchia di Chimienti

Si tratta di un canale che scorre in un fondovalle pianeggiante, confinato da bassi rilievi collinari dai fianchi distesi e regolari, a luoghi blandamente ondulati.

Il canale presenta una sezione a trapezoidale con alveo a fondo piatto debolmente pendente e largo 3,0 – 4,0 m, delimitato da sponde acclivi, alte 4,0 – 5,0 m.

L'alveo e le sponde, coperti da una fitta vegetazione erbacea ed arbustiva, sono incisi nei depositi prevalentemente limoso-sabbiosi del fondovalle.

L'attraversamento è ubicato in un tratto rettilineo dell'alveo, a monte di una doppia curva.

Il ripristino e la protezione delle sponde sarà effettuato con la posa in opera di un rivestimento in massi.

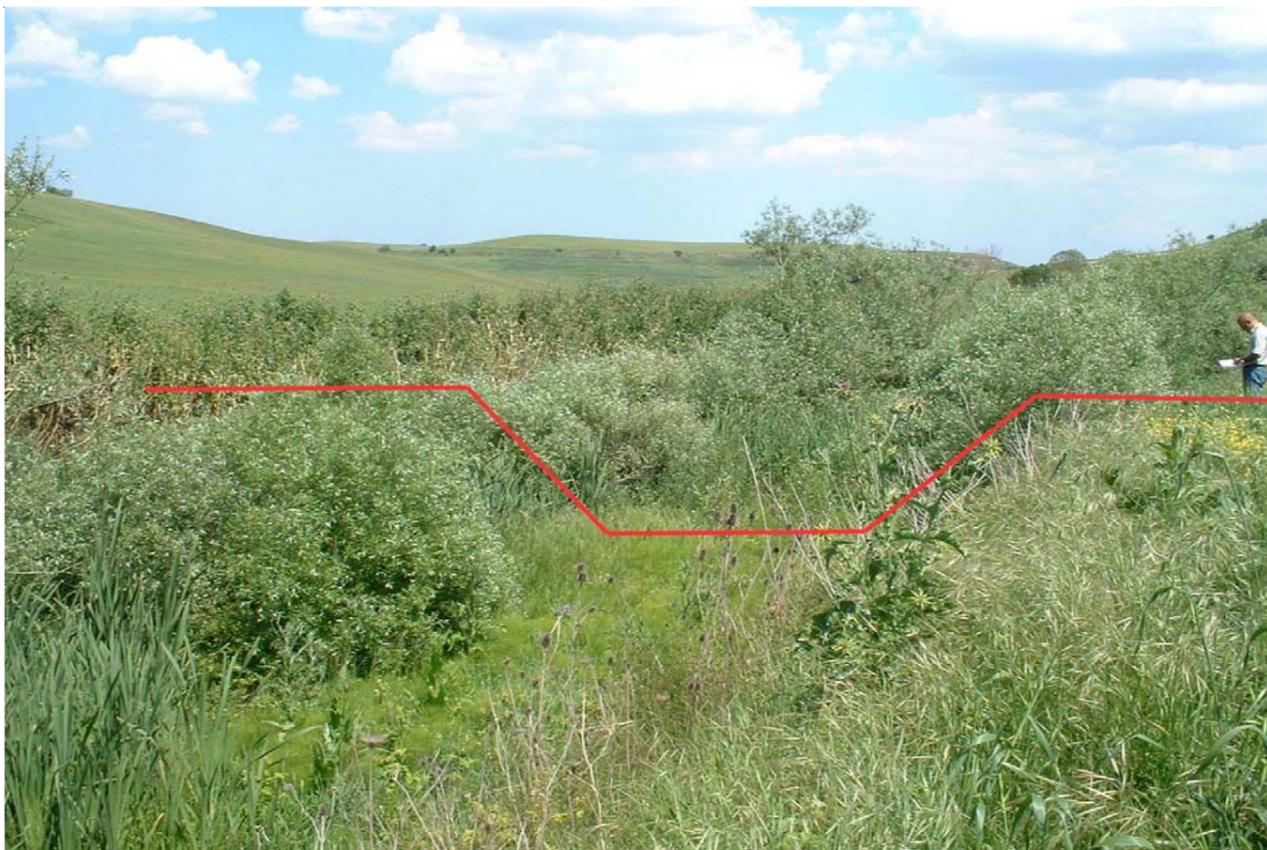
### Pentecchia di Chimienti

Si tratta di un canale che scorre in un fondovalle pianeggiante, confinato da bassi rilievi collinari dai fianchi distesi e regolari, localmente più blandamente ondulati.

Il canale presenta una sezione a trapezoidale con alveo a fondo piatto debolmente pendente e largo 7,0 – 8,0 m, delimitato da sponde acclivi, alte 4,0 – 5,0 m.

L'alveo e le sponde, coperti da una fitta vegetazione erbacea ed arborea, sono scavati nei depositi prevalentemente limoso-sabbiosi del fondovalle.

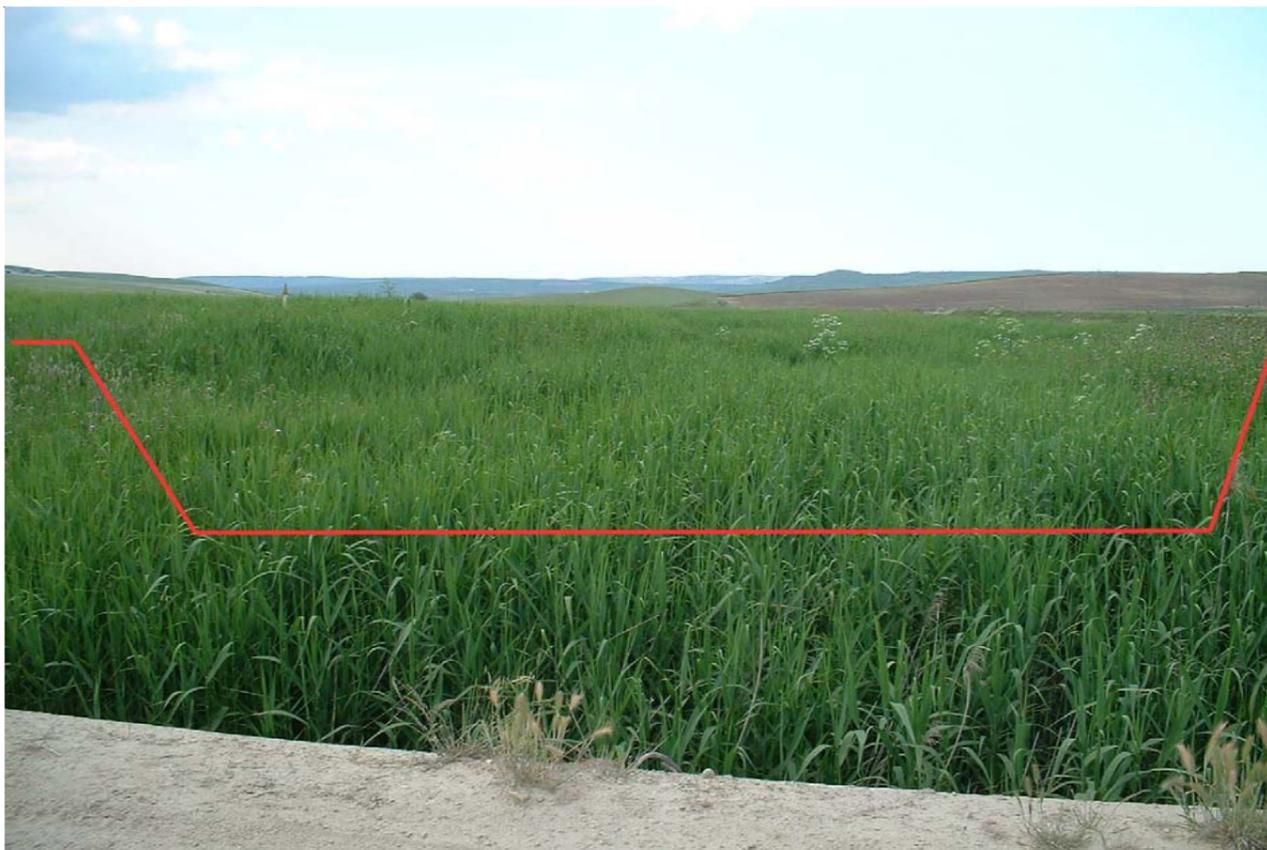
Scheda  
 15

### Canale Roviniero

Si tratta di un canale a sezione trapezoidale con alveo a fondo piatto a bassissima pendenza, largo 10 -20 m, delimitato da sponde mediamente acclivi, alte 3,0 m circa.

L'alveo e le sponde, coperti da una fitta vegetazione erbacea, sono incisi nei depositi prevalentemente limoso-sabbiosi.

L'attraversamento è ubicato in un tratto rettilineo dell'alveo poco a monte di un ponte.

Il ripristino della sezione di attraversamento si provvederà alla posa in opera di una ricostituzione spondale con rivestimento in massi.

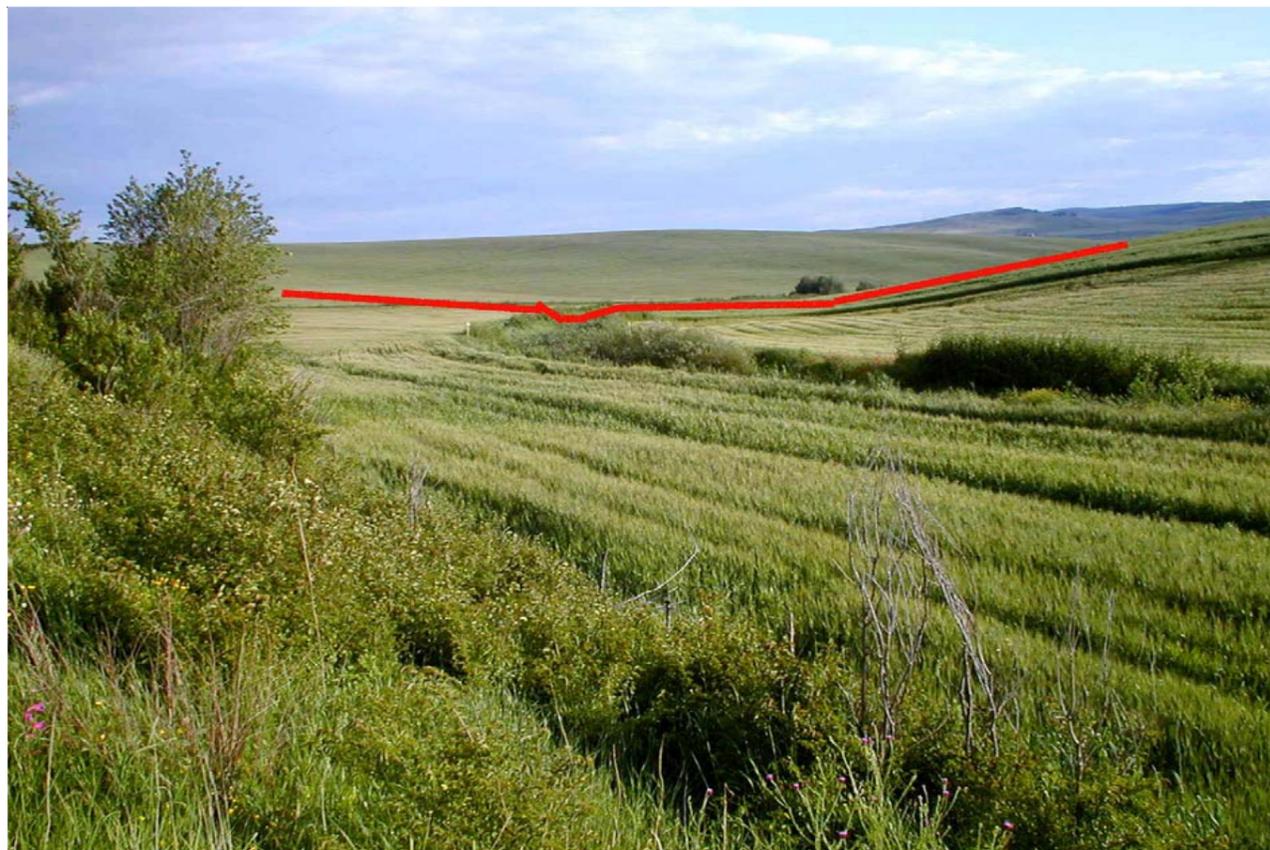
Scheda  
 16

### Affluente del T. Basentello

Si tratta di un corso d'acqua di modeste dimensioni tributario di sinistra del torrente Basentello che a sua volta recapita nel fiume Bradano.

Nel punto di attraversamento l'alveo si presenta completamente artificializzato con andamento leggermente sinuoso, sezione trapezoidale e profondità pari a circa 2 m dal piano di campagna.

La verifica in loco dello stato del corso d'acqua, ha evidenziato una lieve tendenza all'erosione di fondo e di sponda legata ai recenti interventi di rettifica del corso d'acqua che ne hanno in parte compromesso l'equilibrio.

Le sponde, abbondantemente vegetate da essenze erbacee, presentano media acclività e sono caratterizzate da sufficiente stabilità generale.

La portata risente notevolmente delle variazioni meteorologiche in quanto si tratta di un canale con principale funzione di scolo; il fondo alveo è costituito da sabbie e ciottoli in matrice argillosa.

Per il ripristino ed il sostegno dei tratti di sponda interessati dall'attraversamento, si prevede la posa in opera di palizzate.

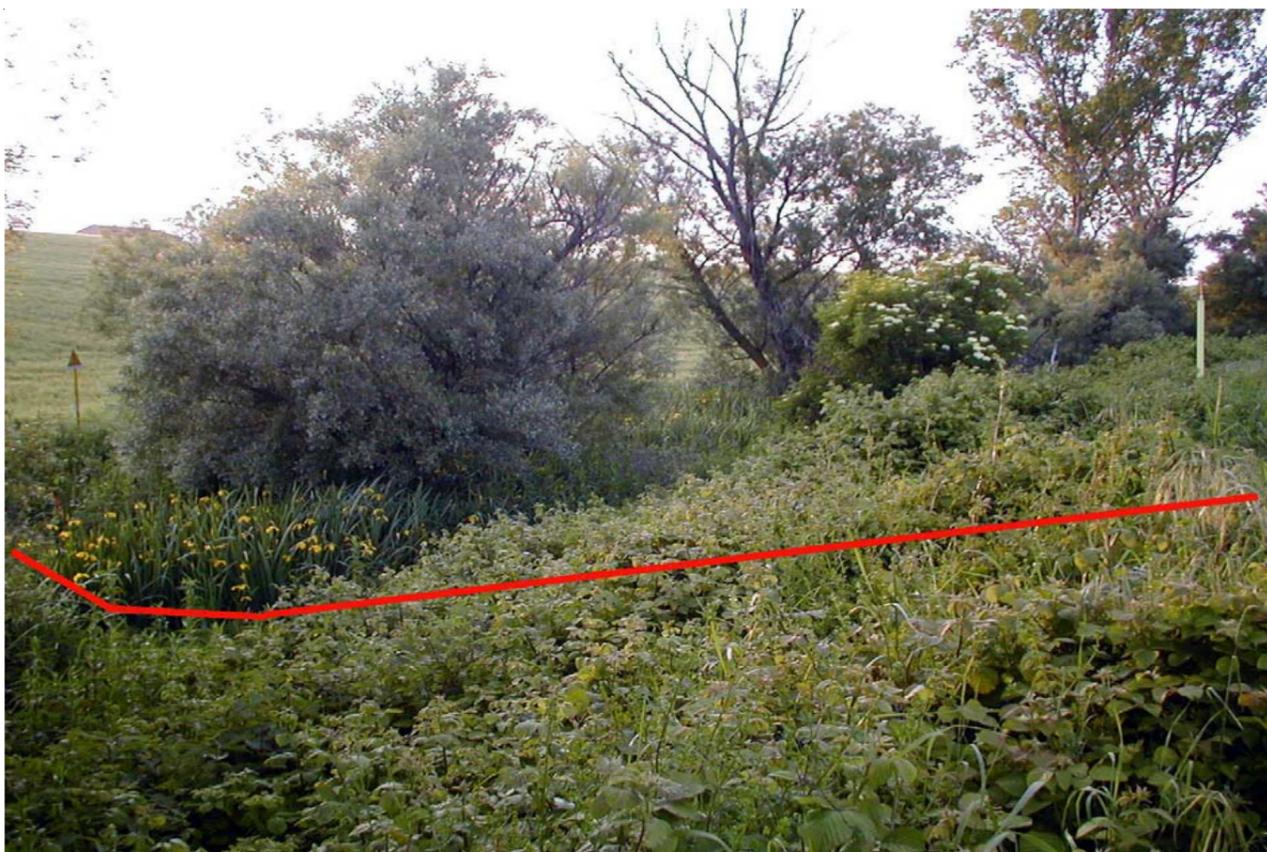
Scheda

### Affluente del T. Basentello

Si tratta di un corso d'acqua di modeste dimensioni tributario di sinistra del torrente Basentello che a sua volta recapita nel fiume Bradano.

Nel punto di attraversamento, l'alveo si presenta parzialmente artificializzato con andamento leggermente sinuoso, sezione irregolare e profondità pari a circa 3 m dal piano di campagna.

La verifica in loco dello stato del corso d'acqua, ha evidenziato una marcata tendenza all'erosione di fondo contrastata a suo tempo dalla realizzazione di briglie trasversali in cemento armato; una di queste briglie è ubicata circa 50 m a valle della sezione di attraversamento ed assume pertanto anche funzione di stabilizzazione del fondo alveo in corrispondenza del metanodotto in progetto.

Le sponde, abbondantemente vegetate da essenze erbacee, presentano media acclività e sono caratterizzate da sufficiente stabilità generale.

La portata risente notevolmente delle variazioni meteorologiche in quanto si tratta di un corso d'acqua a regime torrentizio con principale funzione di scolo; il fondo alveo è costituito da sabbie e ciottoli di diametro inferiore ai 10 cm.

Per il ripristino ed il sostegno dei tratti di sponda interessati dall'attraversamento, si prevede la realizzazione di un rivestimento spondale con rivestimento in massi.
