Progettista <b>Snamprogetti</b>		
<b>METANODOTTO MASSAFRA - BICCARI</b>  <b>DN 1200 (48") P 75 bar</b>			DISEGNO LB-D-83208 Foglio 1 di 60		
			REVISIONE 0		
<b>ATTRAVERSAMENTI CORSI D'ACQUA</b>			COMMESSA 662100		
			SCALA sostituisce il sostituito dal

MET. Massafra - Biccari

ATTRAVERSAMENTI CORSI D'ACQUA  
Lama d' Uva

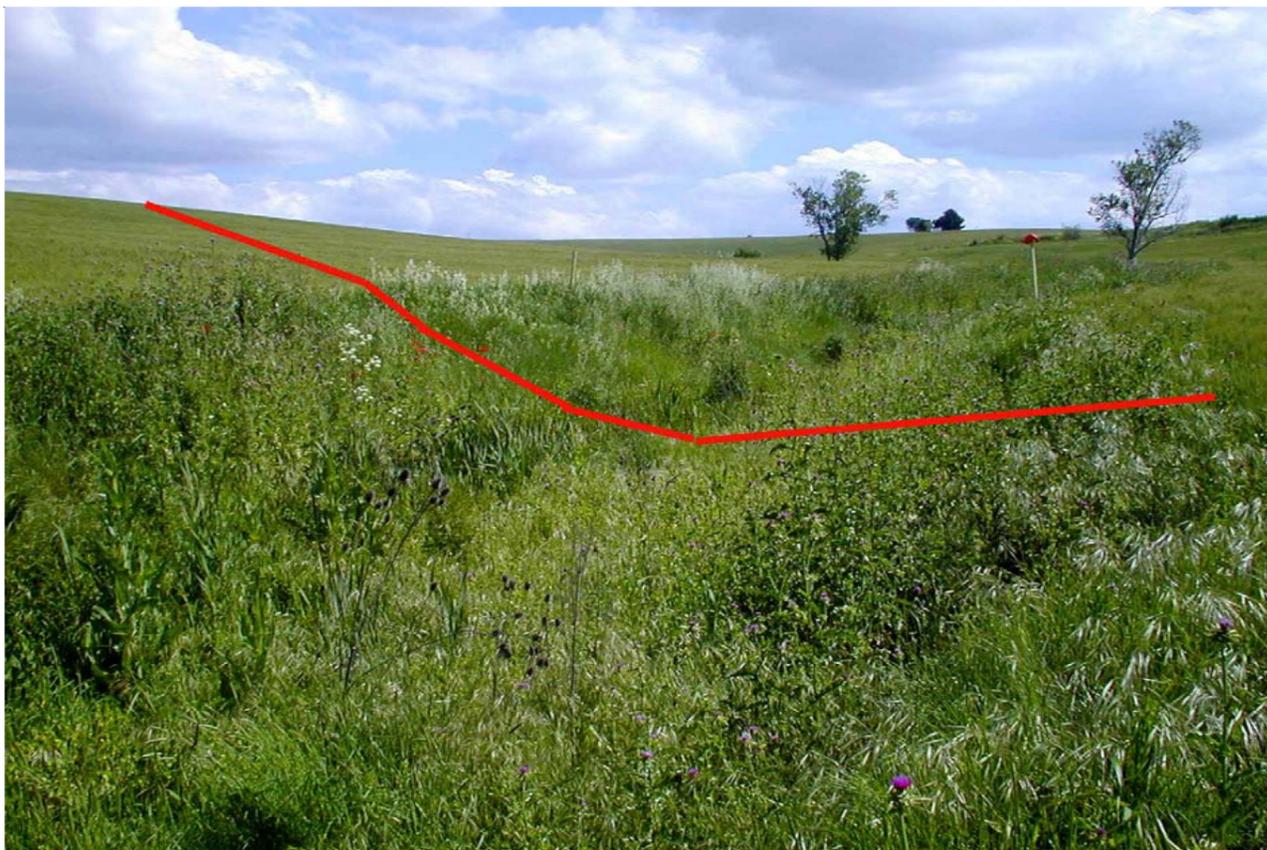
Scheda  
 18

### Affluente del T. Basentello

Si tratta di un corso d'acqua di modeste dimensioni, tributario di sinistra del torrente Basentello che a sua volta recapita nel fiume Bradano.

Nel punto di attraversamento, l'alveo si presenta completamente artificializzato con andamento leggermente sinuoso, sezione trapezoidale e profondità pari a circa 2 m dal piano di campagna.

La verifica in loco dello stato del corso d'acqua, ha evidenziato una marcata tendenza all'erosione di fondo contrastata a suo tempo dalla realizzazione di briglie trasversali in gabbioni; una di queste briglie è ubicata circa 50 m a valle del attraversamento ed assume pertanto anche funzione di stabilizzazione del fondo alveo in corrispondenza del metanodotto in progetto.

Le sponde, abbondantemente vegetate da essenze erbacee, presentano media acclività e sono caratterizzate da sufficiente stabilità generale.

La portata risente notevolmente delle variazioni meteorologiche in quanto si tratta di un canale con principale funzione di scolo; il fondo alveo è costituito da sabbie e ciottoli in matrice argillosa.

Per il ripristino ed il sostegno dei tratti di sponda interessati dall'attraversamento, si prevede la posa in opera di un rivestimento spondale in massi.

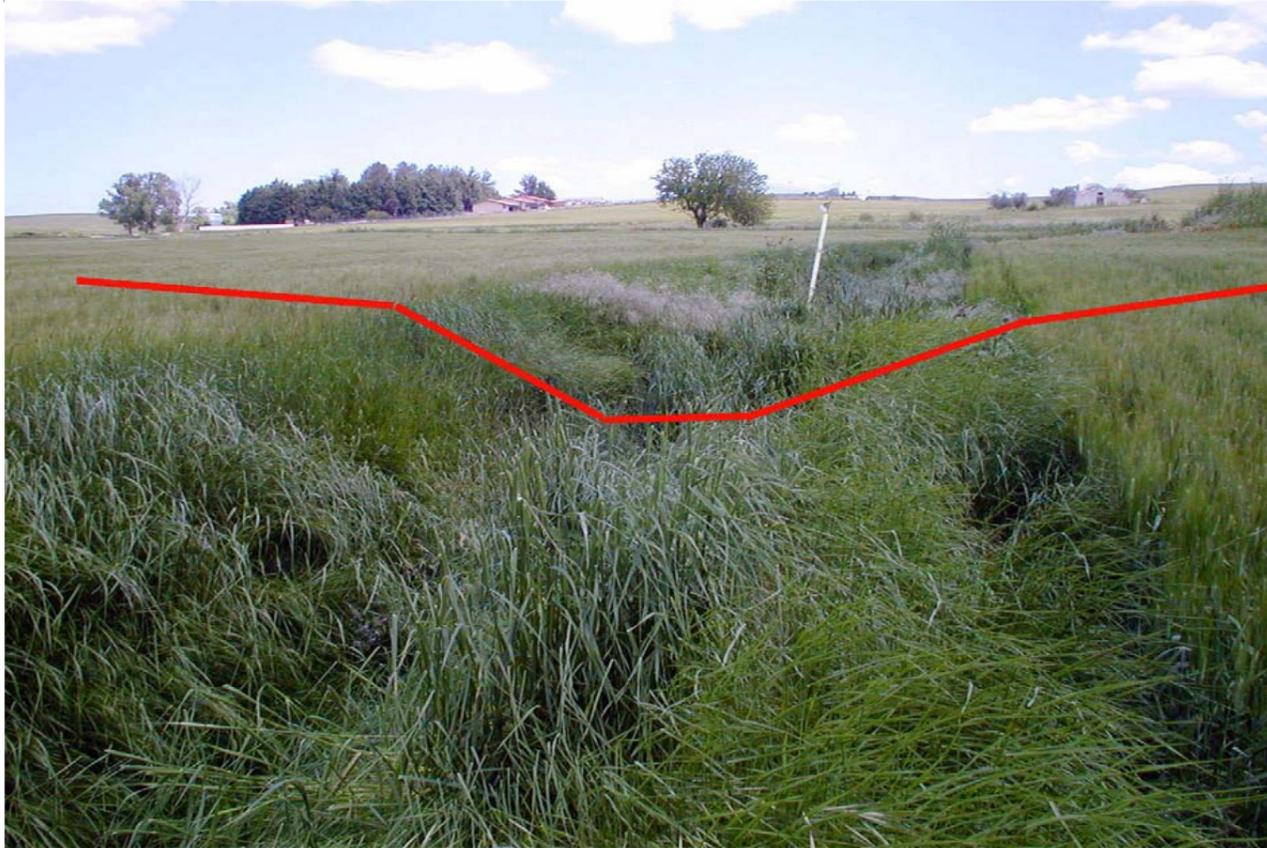
Scheda  
 20

**Affluente del T. Basentello**

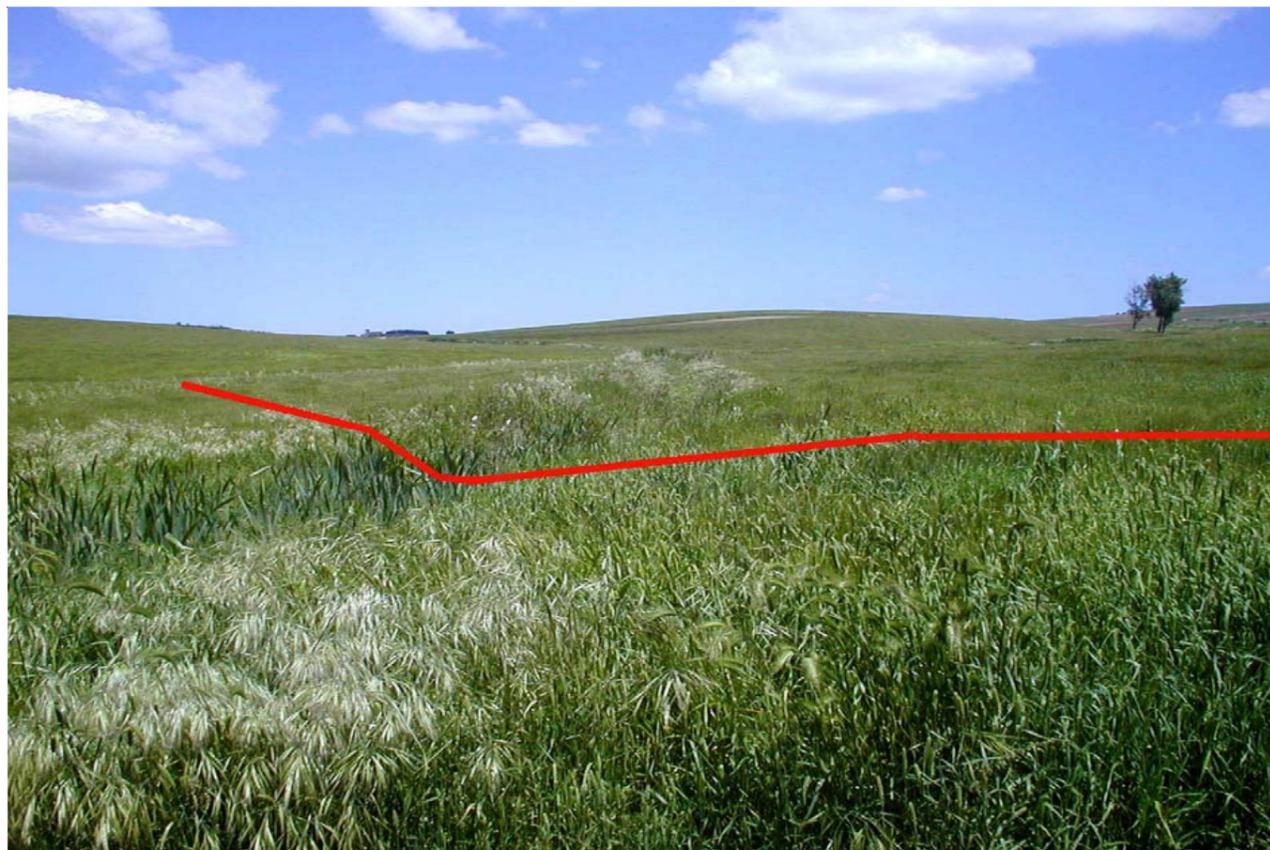
Scheda  
 21

### Affluente del T. Basentello

Si tratta di un corso d'acqua di modeste dimensioni tributario di sinistra del T. Basentello che a sua volta recapita nel fiume Bradano.

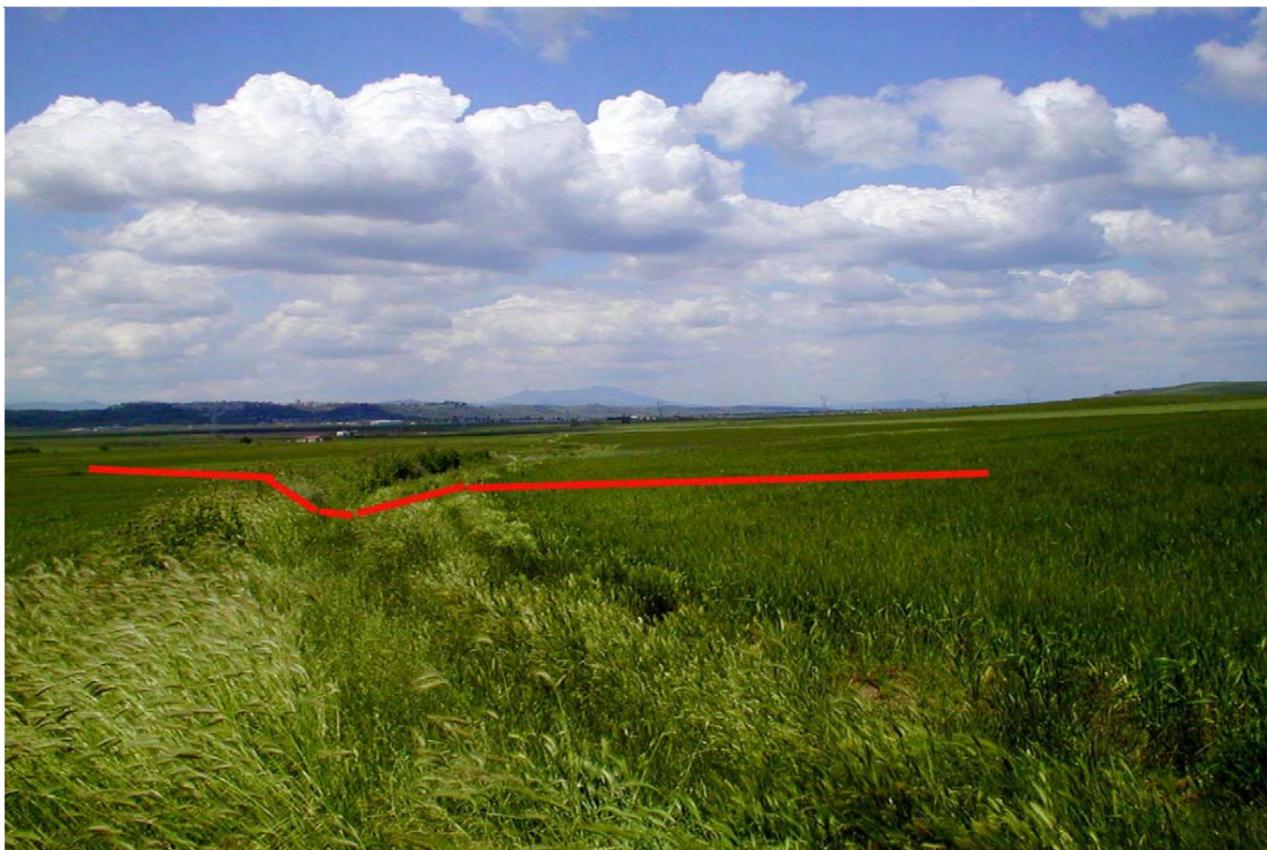
Scheda  
 23

### Affluente del T. Basentello

Si tratta di un corso d'acqua di modeste dimensioni tributario di sinistra del T. Basentello, che a sua volta recapita nel fiume Bradano.
